한국전력공사  
남서울본부

2 0 2 1 년 도 송 전 맨 홀  
정 밀 안 전 점 검 용 역  
중 간 보 고 서

(주) 명성엔지니어링

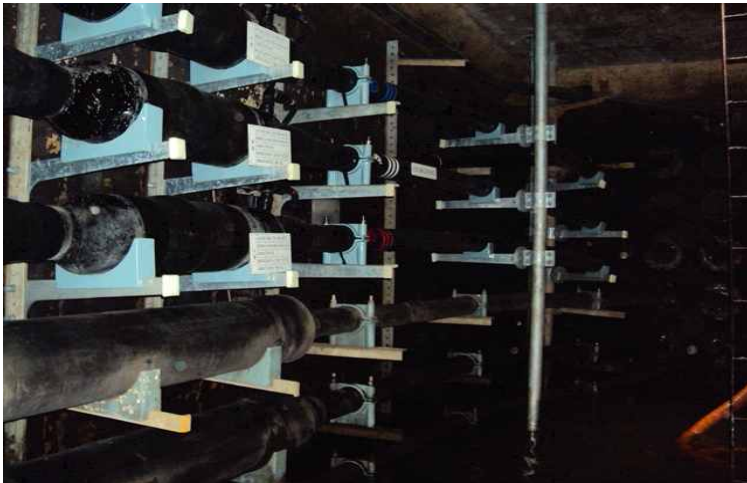
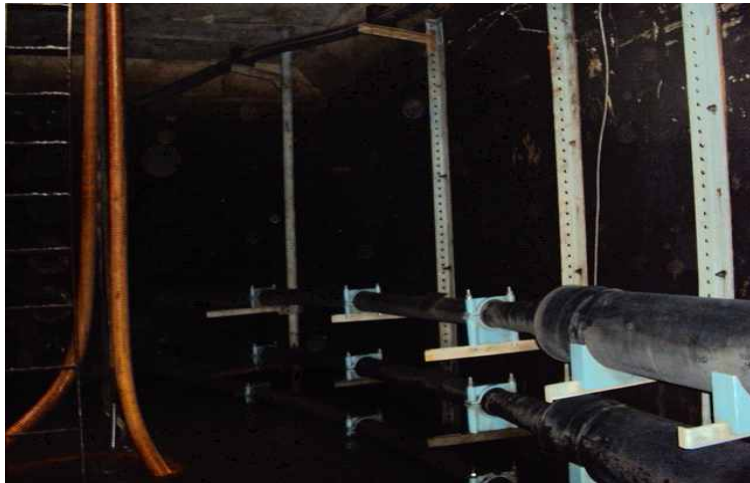
| | 현<br>황 | • 벽체 전경 | | | |

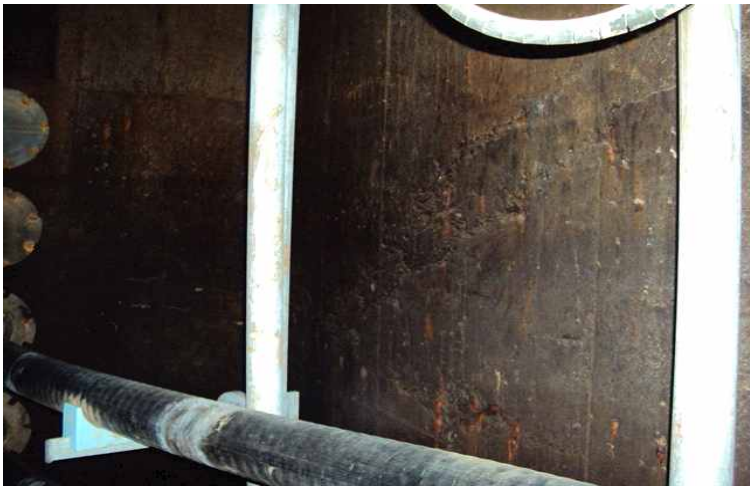
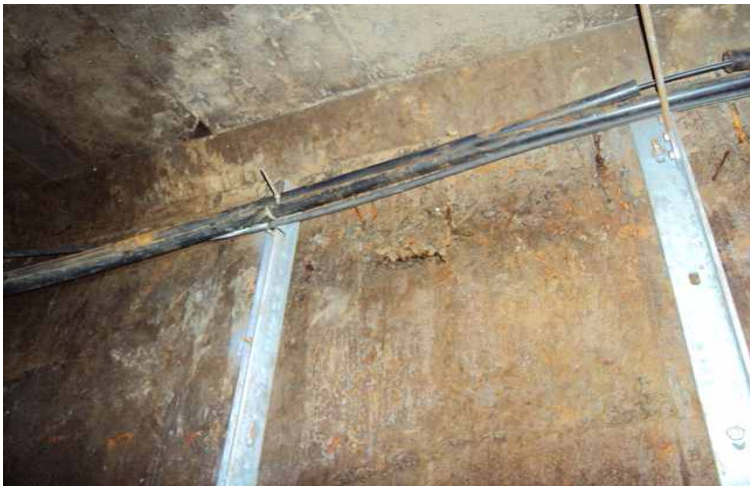
부천-신정 #1,2 T/L (맨홀 NO.3)은 경기 부천시 길주로 561번길 8에 위치하고 1992년에 준공되어 27년 경과된 직선형(A형)인 시설물로 외관조사 결과 다짐부족 및 피복부족으로 인한 재료분리 및 철근노출, 우수유입에 의한 관로부 백태가 발생하였고, 발생한 손상부는 단면보수+방청, 표면처리 등의 조치가 요구된다.

| 현황 | • 재료분리 및 철근노출 |
| 원인 | • 다짐부족, 피복부족 |

| 조치방안 | • 단면보수+방청 |

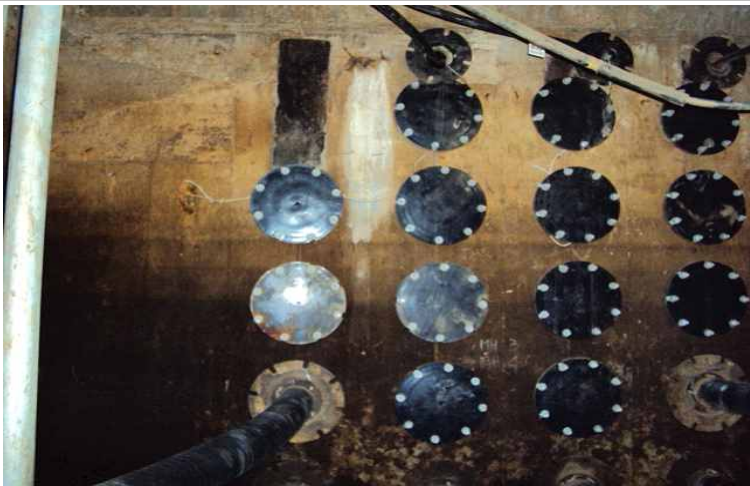
| 현황 | • 관로부 백태 |
| 원인 | • 장기공용에 의한 열화, 외부 우수유입 |

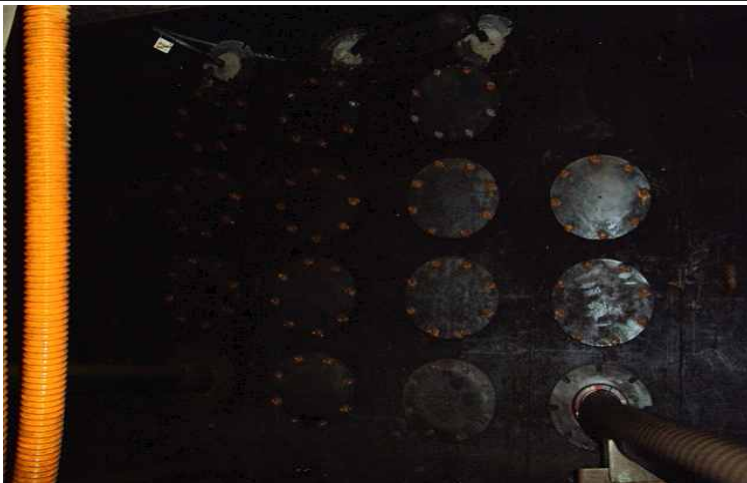
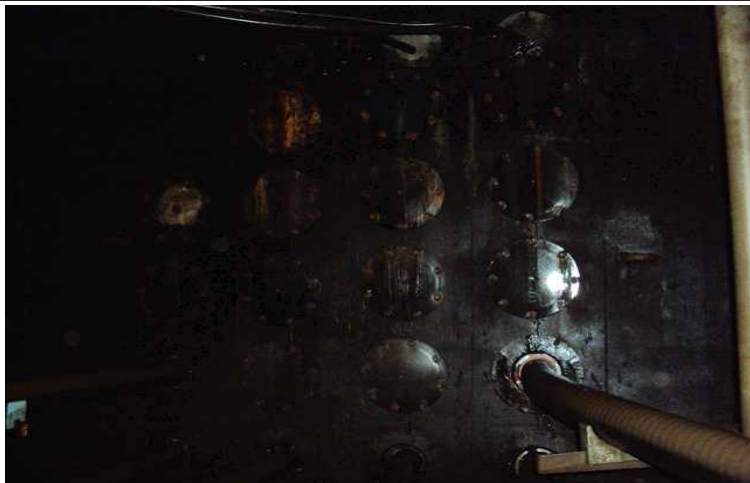
부천-신정 #1,2 T/L (맨홀 NO.7)은 경기 부천시 작동 332-8에 위치하며 1992년에 준공된 직선형(A형) 시설물로, 외관조사 결과, 손상이 없는 양호한 상태로 확인되었고, 기 손상인 포장손상은 재포장 된 것으로 확인되었다. 해당 맨홀은 주기적인 점검을 통한 손상의 발생여부 확인 등의 유지관리가 필요할 것으로 사료된다.

| | <div><div>현황</div><div>원인</div><div>조치방안</div></div> <div><div>• 관로부 전경</div><div>• -</div><div>• -</div></div> | | | | |

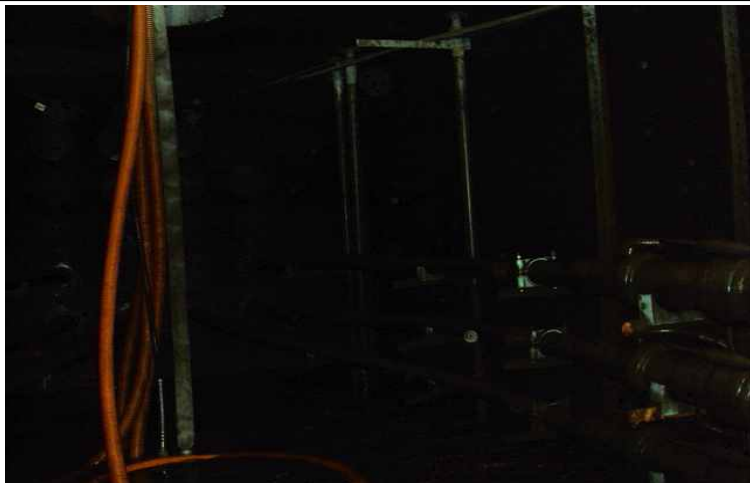
| | <div><div>현황</div><div>원인</div><div>조치방안</div></div> <div><div>• 벽체 전경</div><div>• -</div><div>• -</div></div> | | | | |

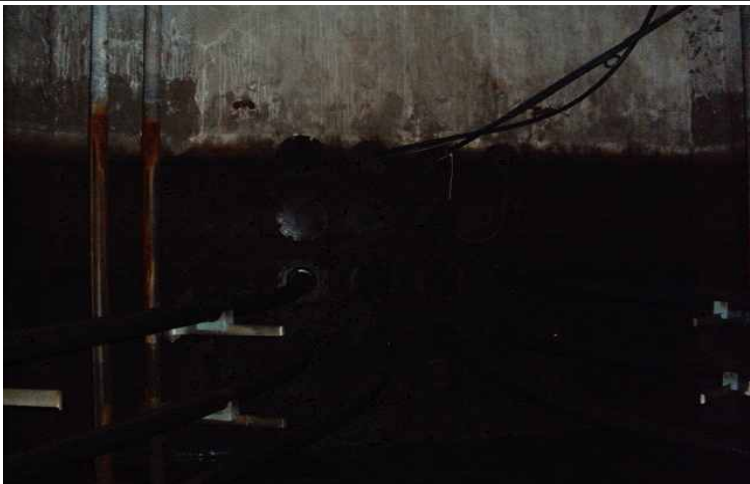
| 현<br>황 | • 관로부 전경 | | | | |

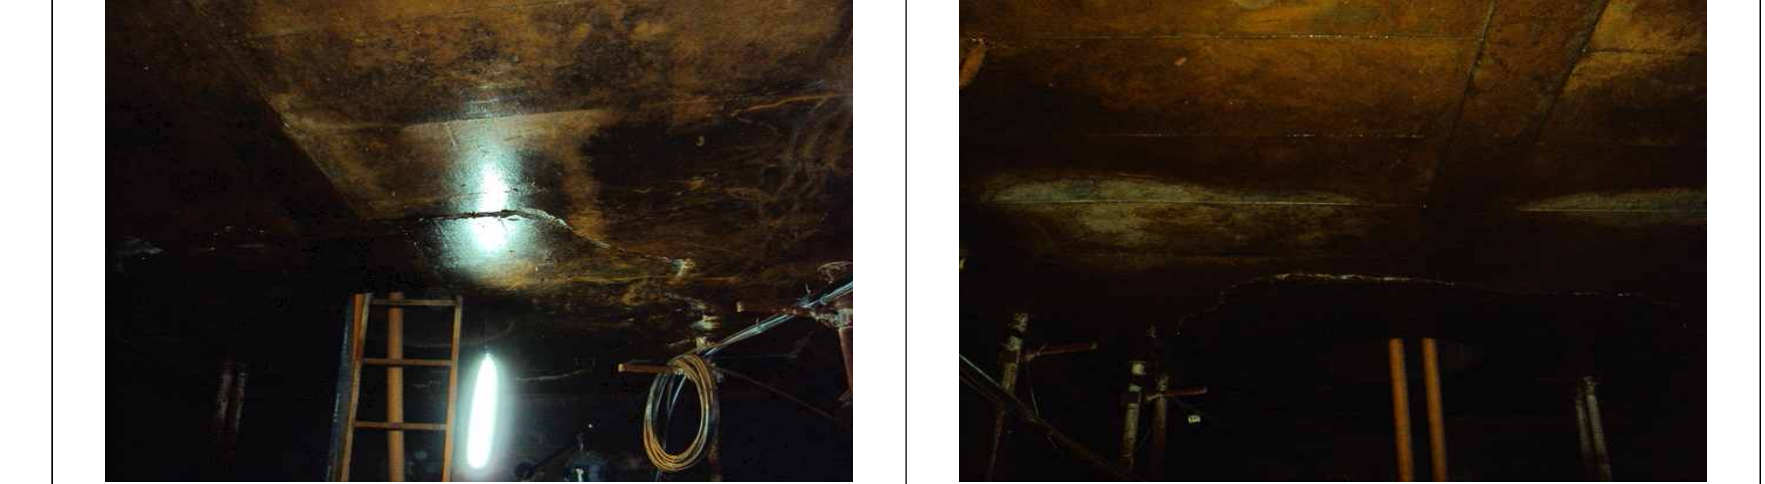
신정-목동 #1,2 T/L (맨홀 NO.16)은 서울 양천구 신정로 293에 위치한 1995년에 준공된 직각형(A형)인 시설물로 외관조사 결과 시공미흡 및 장기 공용에 의한 열화로 인한 들뜸 및 박락, 장기공용에 의한 열화, 우수유입으로 인한 관로부 누수, 외부 우수유입으로 인한 백태가 조사되었으며, 기 발생한 손상부는 단면보수, 표면처리, 주의관찰 등의 유지관리가 요구된다.

| 구분 | 손상내용 | 단위 | 손상수량 | 보수공법 | 평가등급 |
|---|---|---|---|---|---|
| 1 | 관로부 누수 | EA | 5.00 | 주의관찰 | d |
| 2 | 들뜸 및 박락 | m² | 18.00 | 단면보수 | d |
| 3 | 백태 | m² | 0.06 | 표면처리 | b |

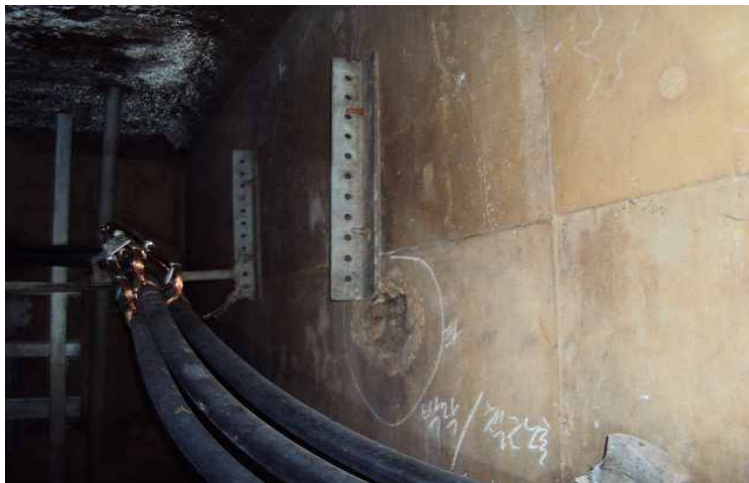
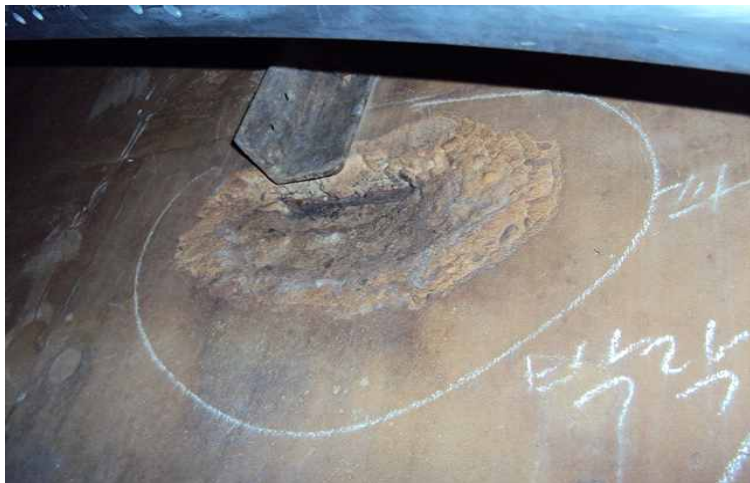
오류-목동 #1,2 T/L, 신문래-목동 #1,2 T/L (맨홀 NO.4)는 서울 구로구 고척동 1-15에 위치한 1986년에 준공된 직선형(A형)인 시설물로 외관조사 결과, 외부충격 및 피복부족으로 인한 파손 및 철근노출이 발생하였으며, 손상부는 단면보수+방청 등의 유지관리가 요구된다.

| 현 황 | • 파손 및 철근노출 | | | | | |
| 원 인 | • 외부충격 및 피복부족 | | | | | |

| 조치방안 | • 단면보수+방청 | | | | | |

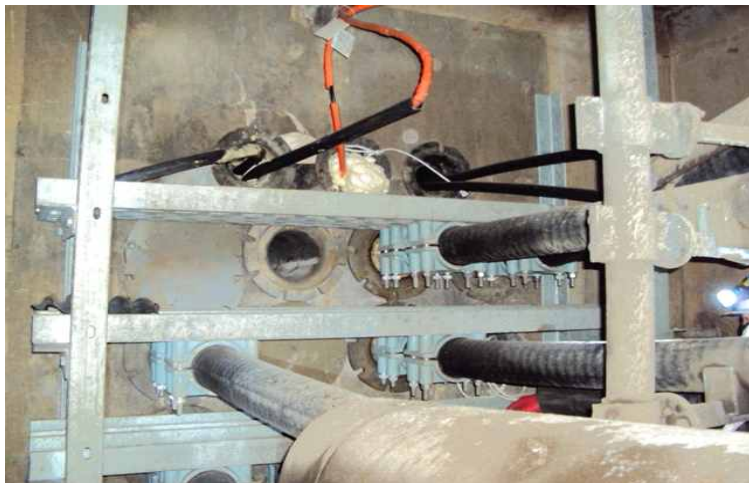
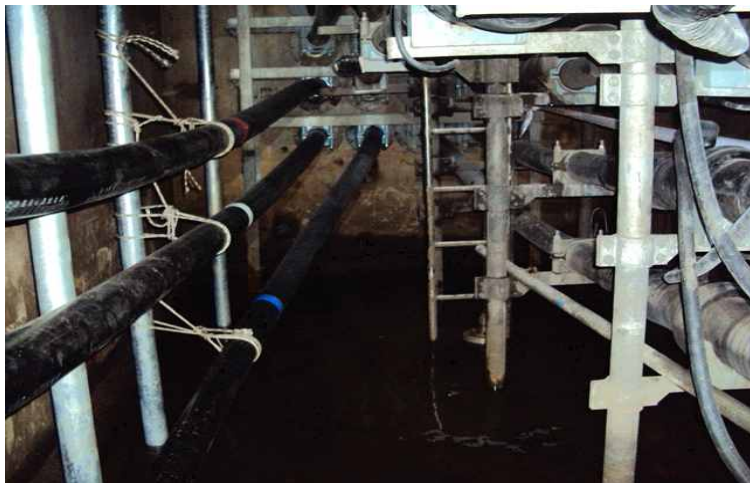
| | 원 인 | • 관로부 전경 | | | | | | | |
| | 조치방안 | • 벽체 전경 | | | | | | | |

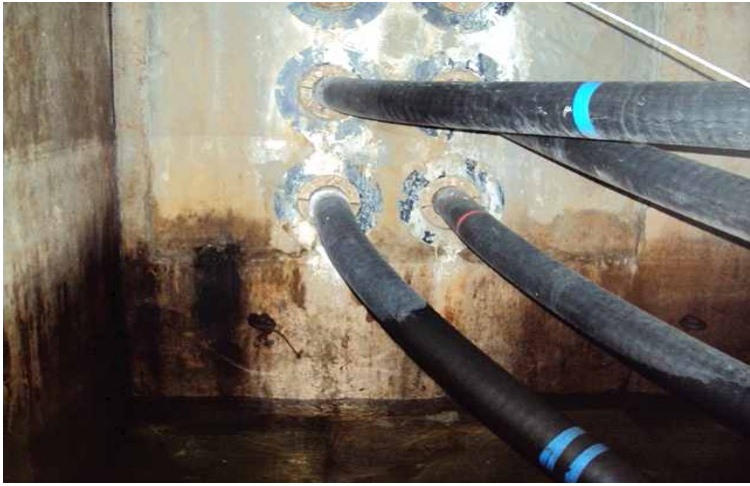
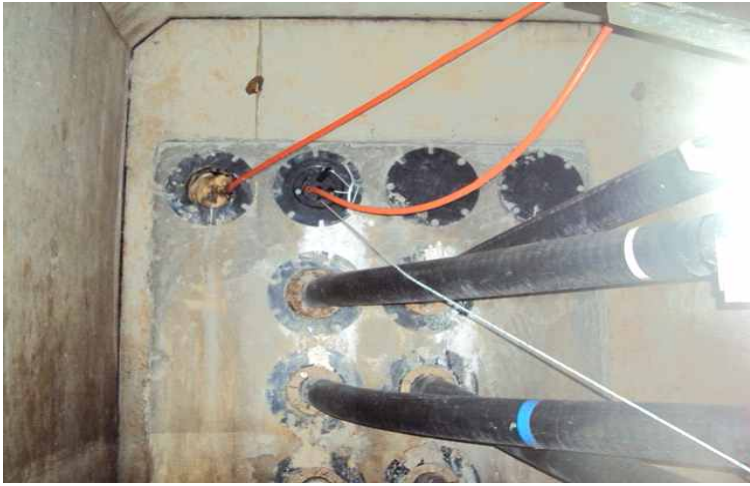
| 현<br>황 | • 관로부 벽체 백태 |
| 원<br>인 | • 장기공용에 의한 열화, 우수유입 |

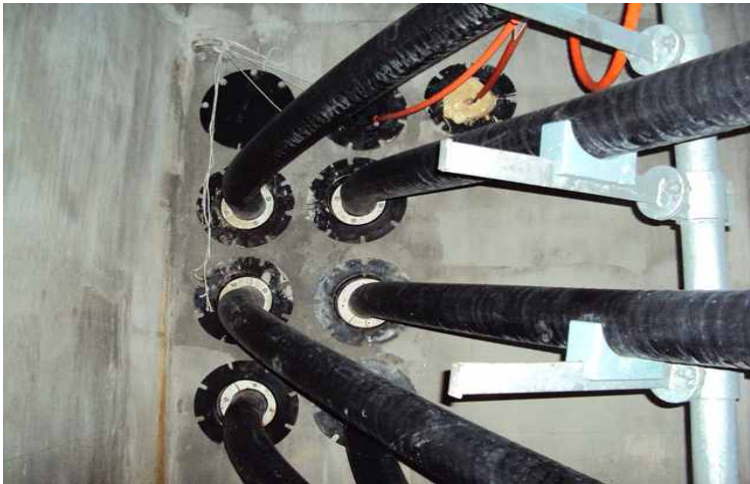
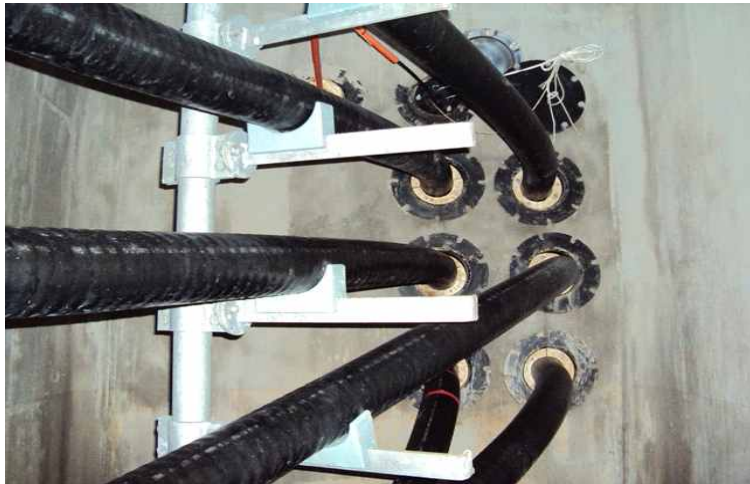
| 현<br>황 | | • 관로부 전경 | | | | |

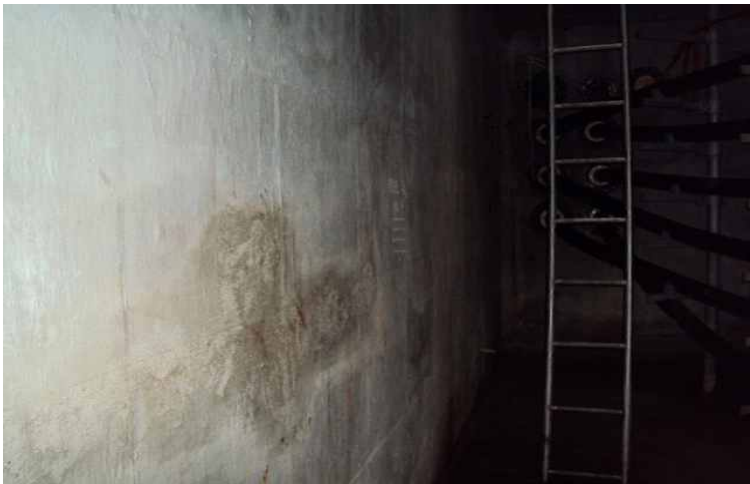
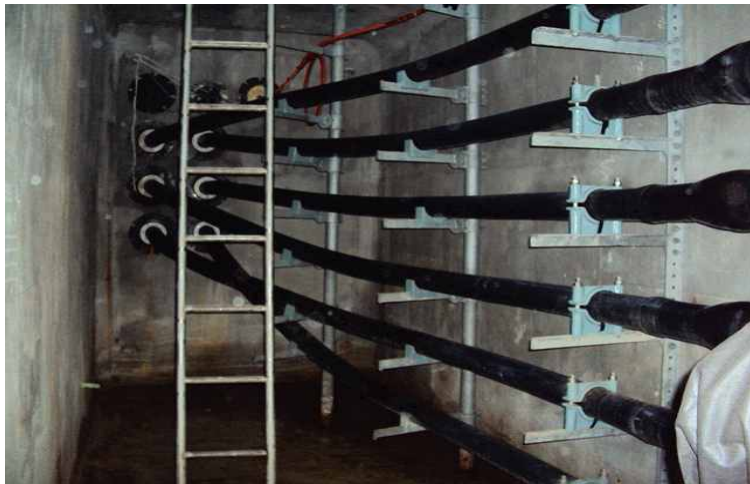
| 현<br>황 | | • 벽체 전경 | | | | |

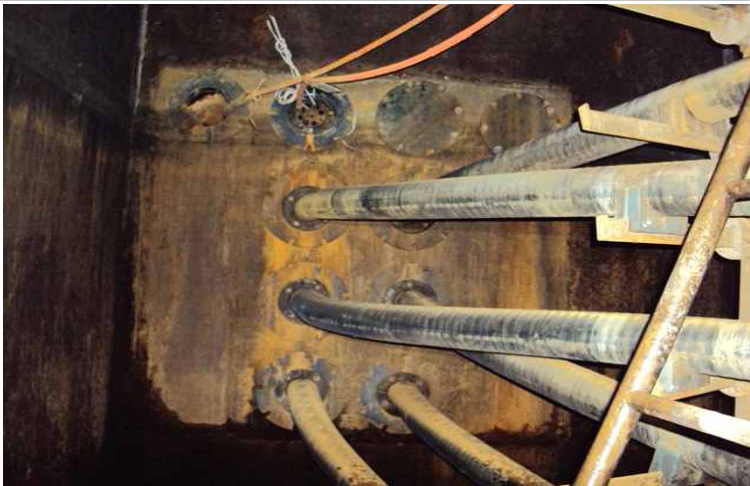
| 현<br>황 | • 관로부 전경 |

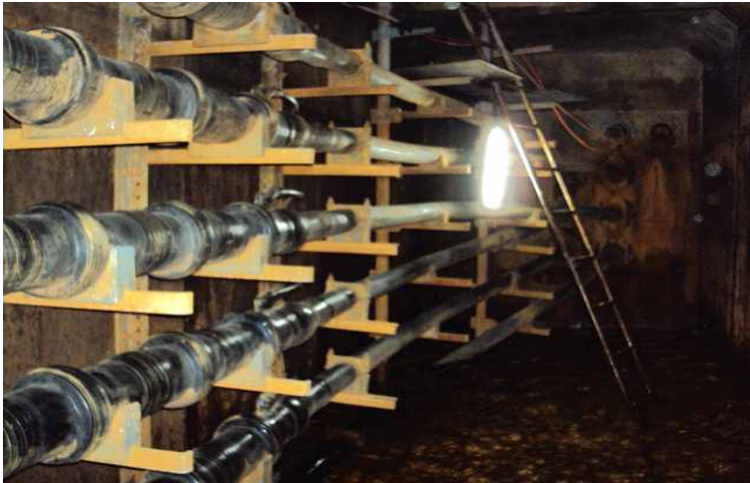
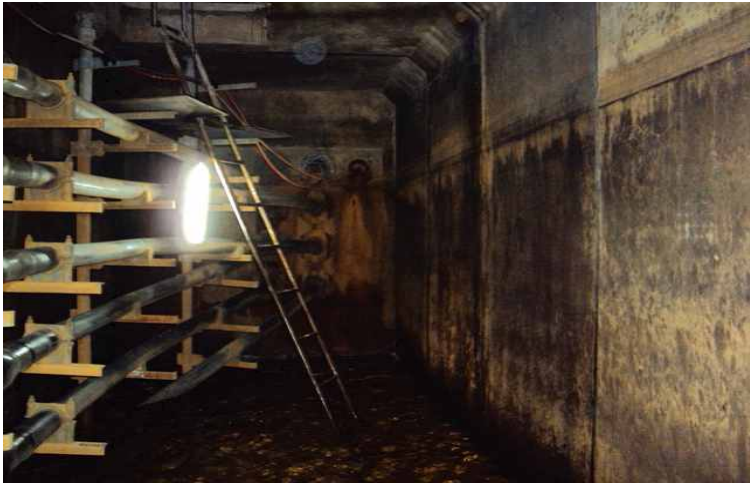
| 현<br>황 | • 벽체 전경 |

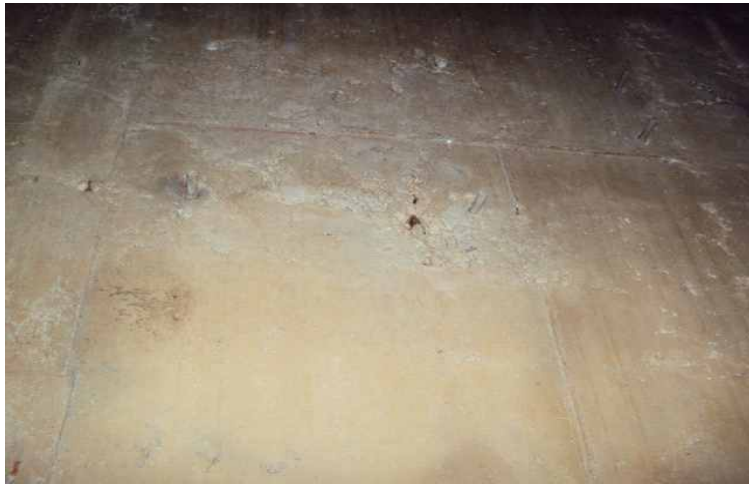
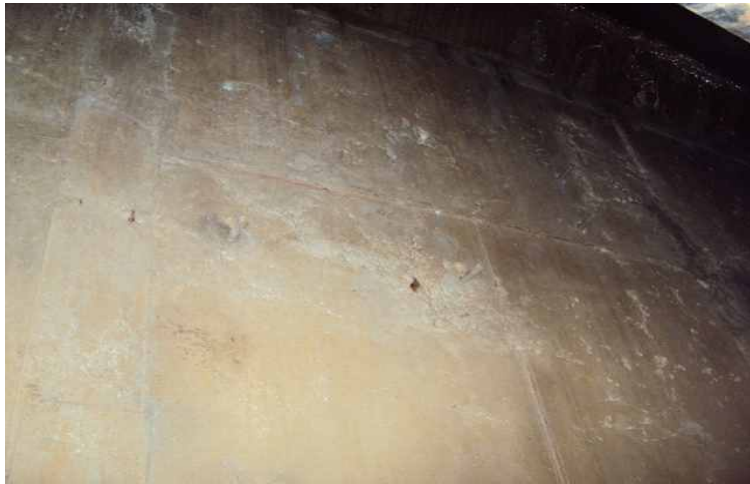
| 현<br>황 | • 재료분리 및 철근노출 | | | | | |
| 원<br>인 | • 장기공용에 의한 열화, 시공미흡 | | | | | |
