2 0 2 1 년 도 송 전 맨 홀  
정 밀 안 전 점 검 용 역  
**중 간 보 고 서**

2021. 11

한국전력공사 남서울본부

(주) 명 성 엔 지 니 어 링

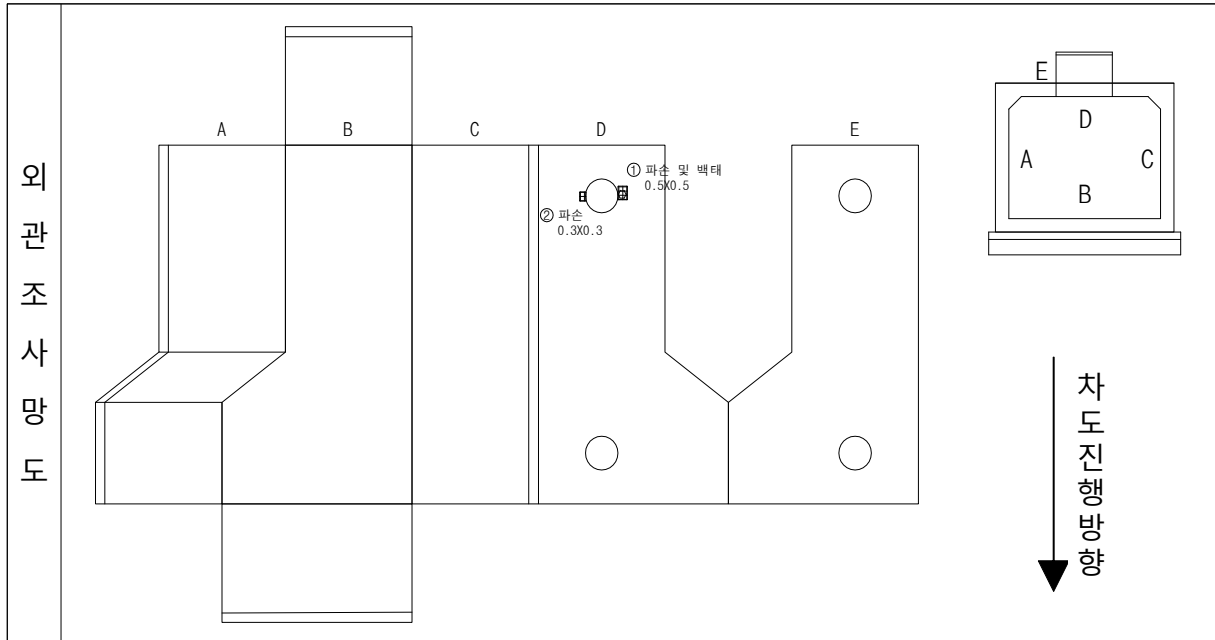
| 구분 | 손상내용 | 단위 | 손상수량 | 보수공법 | 평가등급 |
|---|---|---|---|---|---|
| 1 | 파손 | m <sup>2</sup> | 0.09 | 단면보수 | b |

현황

- 상부슬래브 파손

- 단면보수

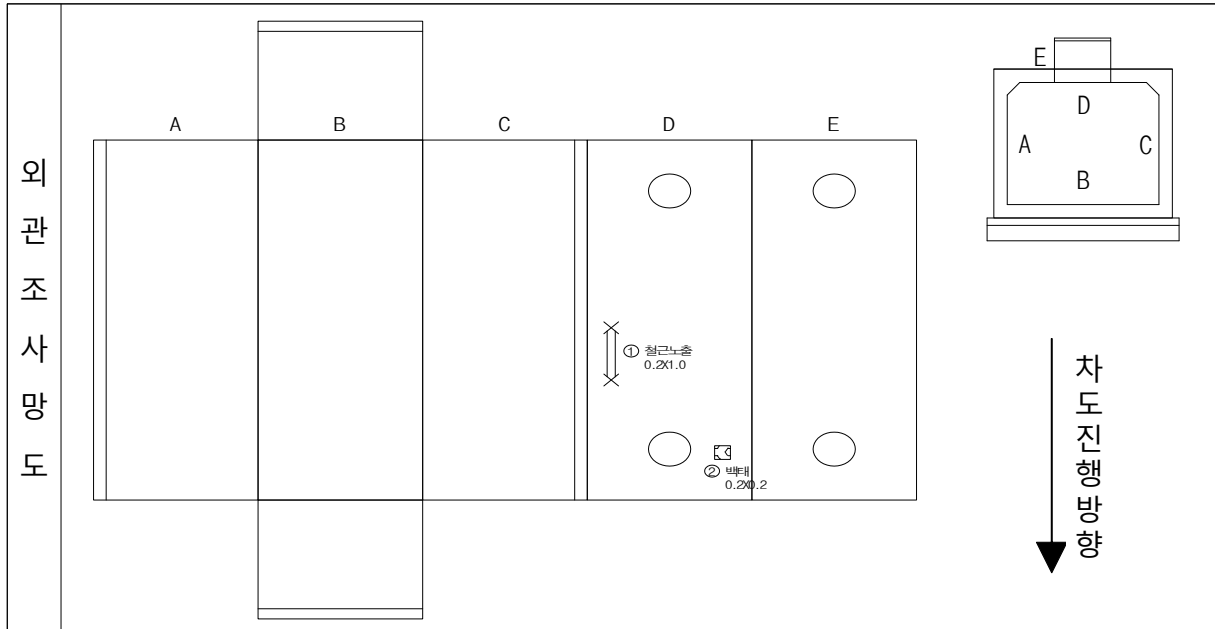
| 구분 | 손상내용 | 단위 | 손상수량 | 보수공법 | 평가등급 |
|---|---|---|---|---|---|
| 1 | 철근노출 | m <sup>2</sup> | 0.20 | 단면보수+방청 | b |

| 현황 | • 상부슬래브 철근노출 |
| 원인 | • 피복부족 |

| 조치방안 | • 단면보수+방청 |

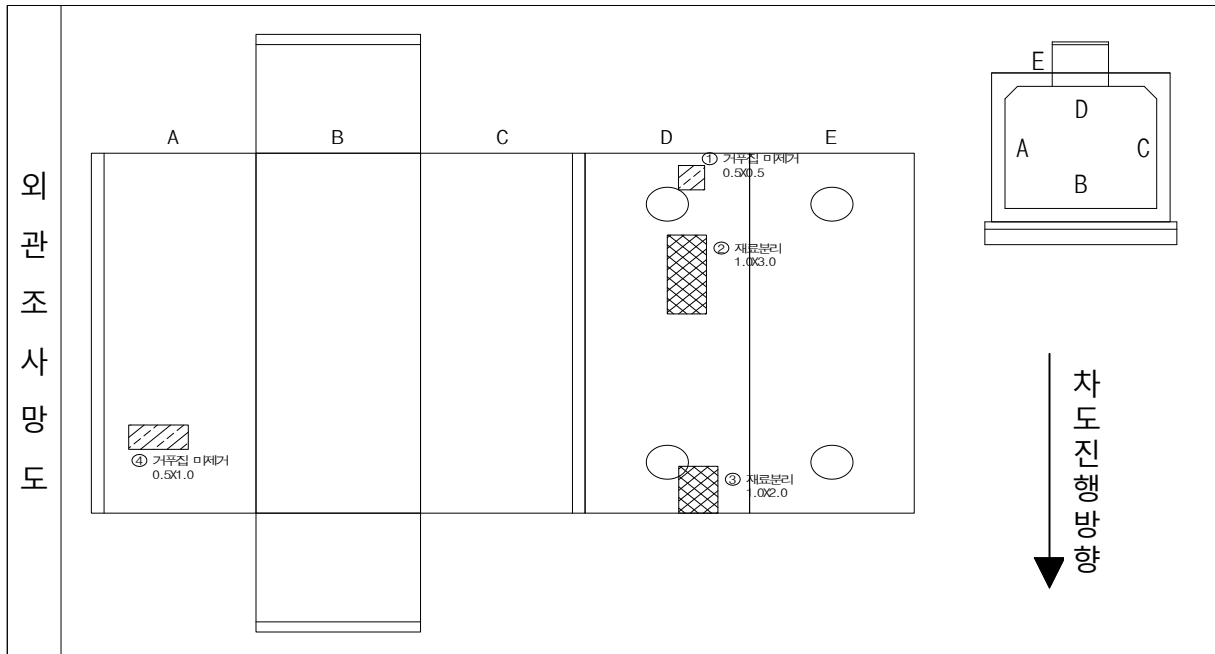
신광명-광명 #1,2 T/L (맨홀 NO.7)은 경기 광명시 철산동 452에 위치하며 1992년에 준공된 직선형(A형) 시설물로, 외관조사 결과 시공 미흡에 의한 재료분리, 거푸집 미제거가 조사되었고, 손상부는 단면보수, 정비 등의 유지관리가 요구된다.

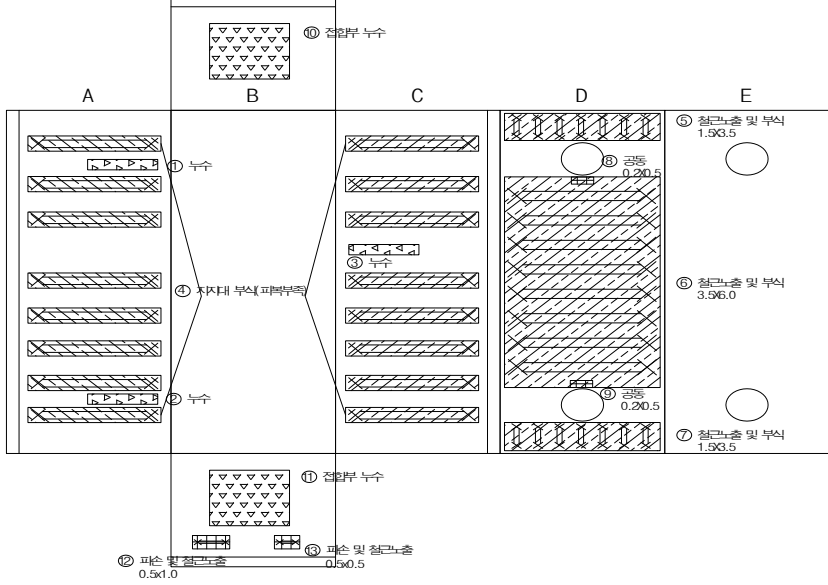
신광명-광명 #1,2 T/L (맨홀 NO.8)은 경기 광명시 철산동 519-21에 위치하며, 1992년에 준공된 직선형(A형) 시설물로, 외관조사 결과 공용기간 증가, 외부충격, 피복부족 등에 의한 관로부 누수, 파손 및 철근노출, 부식, 공동이 조사되었다. 발생한 손상부는 단면보수, 방청, 재도장 등의 유지관리가 요구된다.

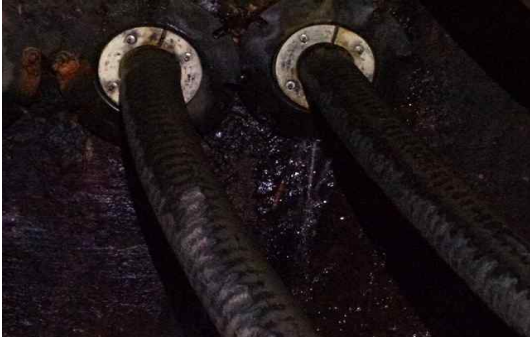
| 현<br>황 | • 관로부 누수 | | | | | |
| 원<br>인 | • 장기공용에 의한 열화 | | | | | |

| 조치방안 | • 주의관찰 | | | | | |

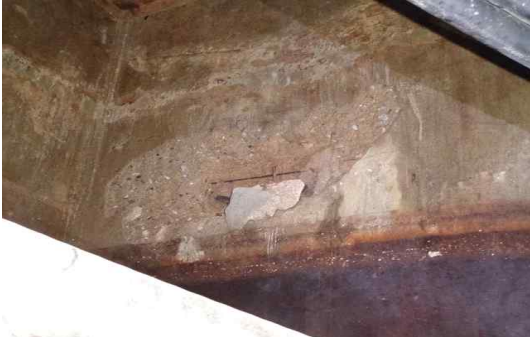
| 현<br>황 | • 파손 및 철근노출 | | | | | |
| 원<br>인 | • 피복부족 | | | | | |

| 조치방안 | • 단면보수+방청 | | | | | |

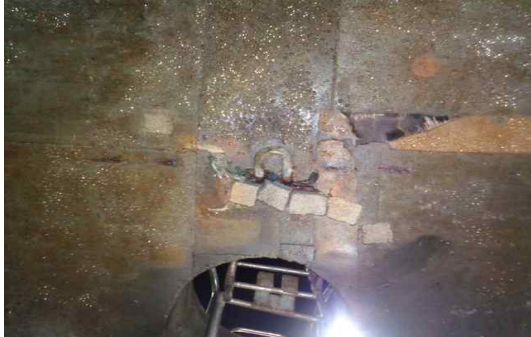
| 현<br>황 | • 슬래브 공동 | | | | | |
| 원<br>인 | • 시공 미흡 | | | | | |

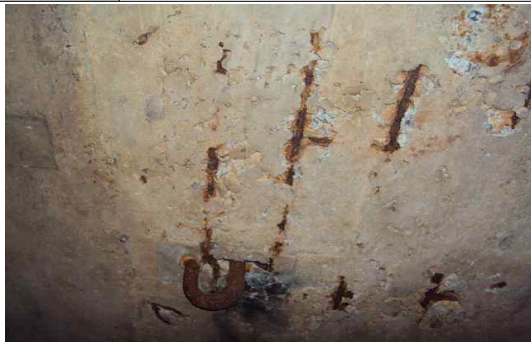
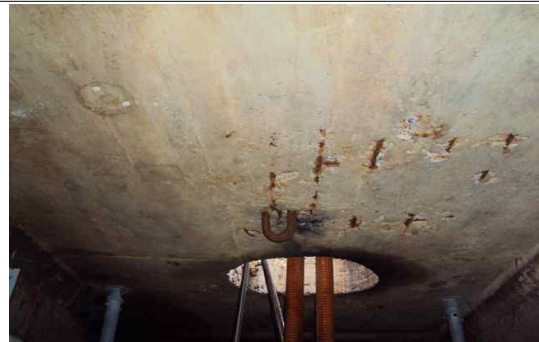
| 현황 | • 재료분리/철근노출 |
| 원인 | • 시공 미흡, 피복 부족 |

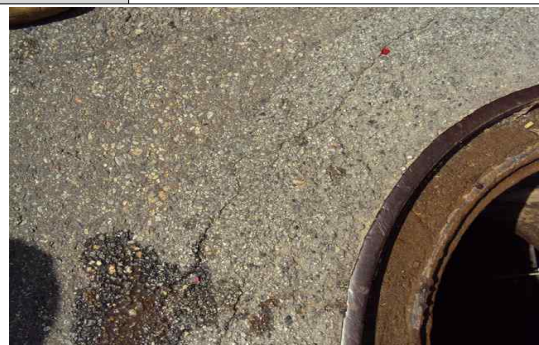
| 구분 | 손상내용 | 단위 | 손상수량 | 보수공법 | 평가등급 |
|---|---|---|---|---|---|
| 2 | 상부 포장균열 | m | 6.30 | 주의관찰 | b |

| 현황 | • 상부 포장 균열 |
| 원인 | • 장기공용에 의한 열화 |

| 조치방안 | • 주의관찰 |

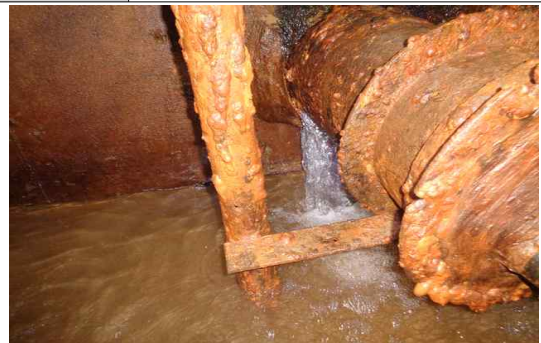
| 구분 | 손상내용 | 단위 | 손상수량 | 보수공법 | 평가등급 |
|---|---|---|---|---|---|
| 3 | 박락 및 누수 | m <sup>2</sup> | 0.06 | 배면 누수보수 | c |

| 현황 | • 박락 및 누수 |
| 원인 | • 외부 우수유입 |

| 조치방안 | • 배면 누수보수 |

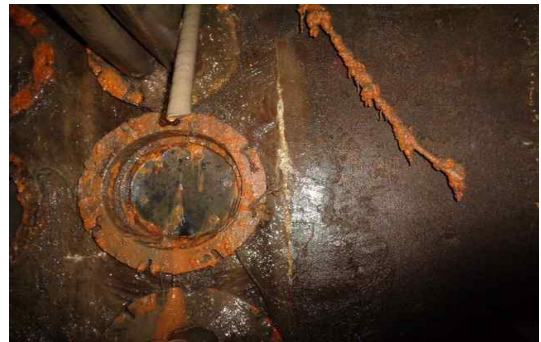
| 구분 | 손상내용 | 단위 | 손상수량 | 보수공법 | 평가등급 |
|---|---|---|---|---|---|
| 1 | 백태 | m <sup>2</sup> | 0.10 | 표면처리 | b |

현황 • 백태

원인 • 외부 우수유입

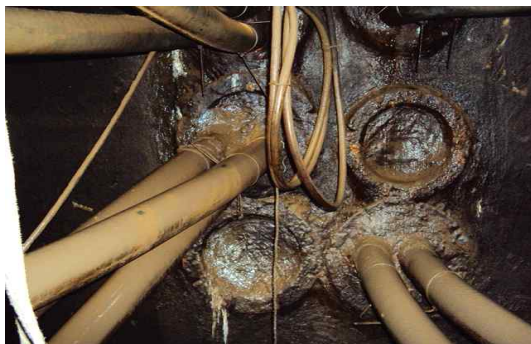
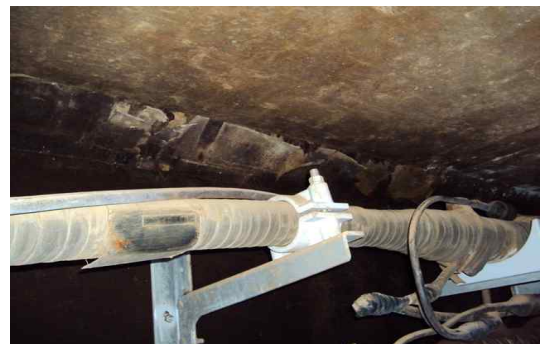
| 구분 | 손상내용 | 단위 | 손상수량 | 보수공법 | 평가등급 |
|---|---|---|---|---|---|
| 2 | 백태 | m² | 2.10 | 표면처리 | b |

| 현황 | • 백태 | 현황 | • 거푸집 미제거 |
| 원인 | • 외부 우수유입 | 원인 | • 시공미흡 |

| 조치방안 | • 표면처리 | 조치방안 | • 정비 |

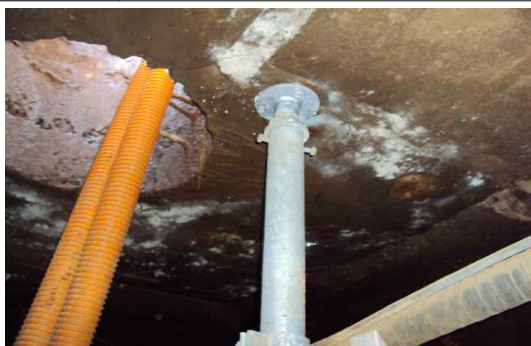
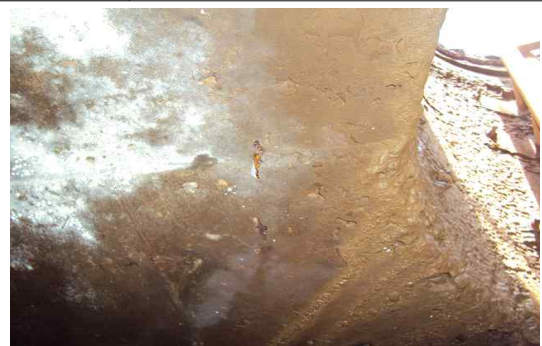
| 구분 | 손상내용 | 단위 | 손상수량 | 보수공법 | 평가등급 |
|---|---|---|---|---|---|
| 3 | 재료분리 및 철근노출 | m² | 1.00 | 단면보수+방청 | c |

| 현황 | • 백태 전경 | 현황 | • 재료분리 및 철근노출 |
| 원인 | • 외부 우수유입 | 원인 | • 시공초기 다짐부족 |

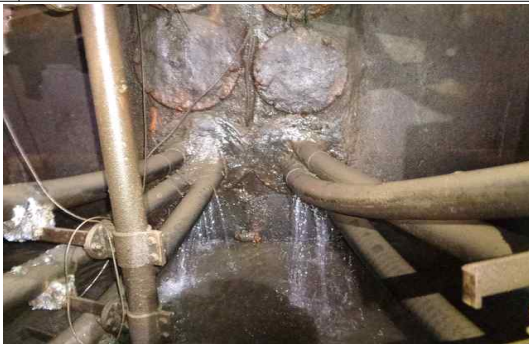
| 현황 | • 관로부 누수 |
| 원인 | • 장기공용에 의한 열화, 우수유입 |

| 조치방안 | • 주의관찰 |

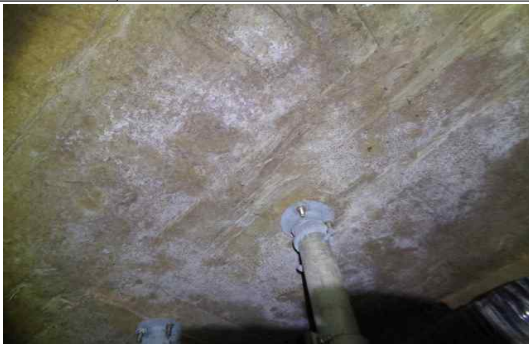
| 현황 | • 백태 |
| 원인 | • 외부 우수유입 |

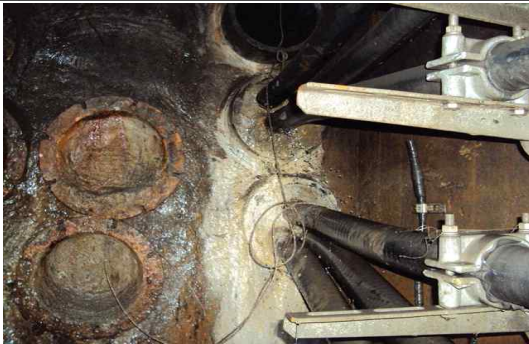
| 현황 | • 관로부 누수 |
| 원인 | • 장기공용에 의한 열화 |

| 조치방안 | • 주의관찰 |

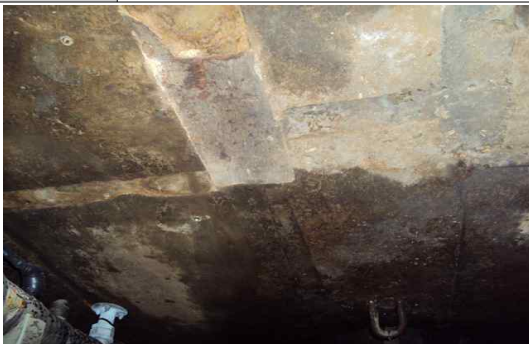
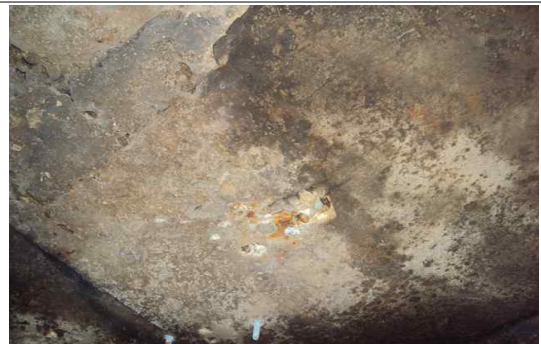
| 현황 | • 재료분리 및 철근노출 |
| 원인 | • 다짐부족 및 피복부족 |

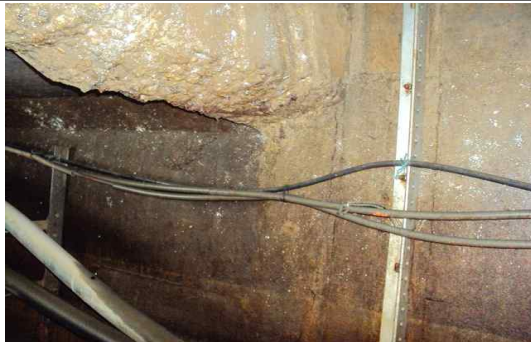
| 현황 | • 들뜸/이격 | 현황 | • 관로부 누수 |
| 원인 | • 시공미흡 | 원인 | • 장기공용에 의한 열화 |

| 조치방안 | • 단면보수 | 조치방안 | • 주의관찰 |

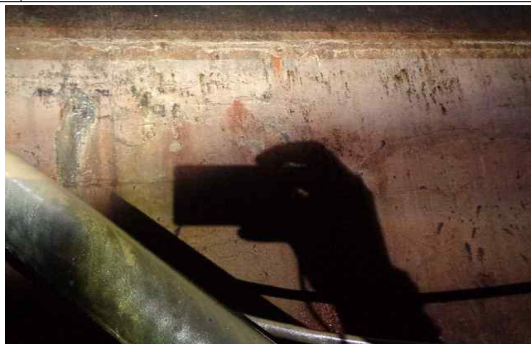
| 현황 | • 관로부 백태 |
| 원인 | • 우수유입 |

| 조치방안 | • 표면처리 |

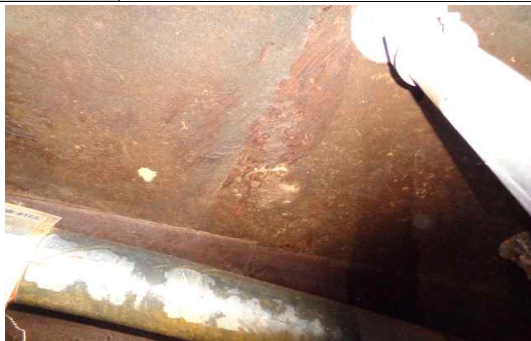
| 현황 | • 재료분리 및 철근노출 |
| 원인 | • 다짐부족, 피복부족 |

| 조치방안 | • 단면보수+방청 |

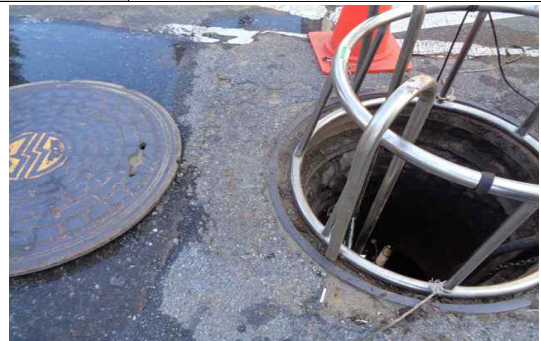
| 현황 | • 포장망상균열 및 파손 |
| 원인 | • 공용기간 증가, 중차량 반복통행 |

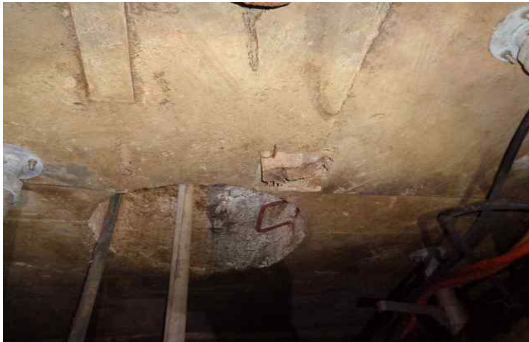
**현 황** • 거푸집 미제거  
**원 인** • 시공미흡  
**조치방안** • 정비

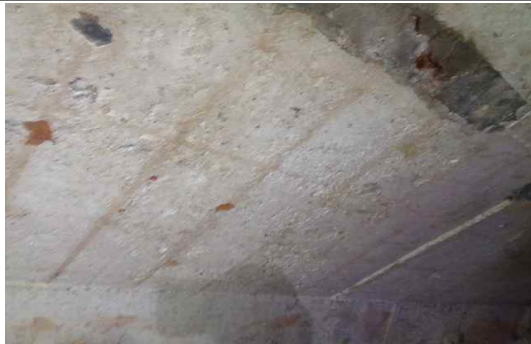
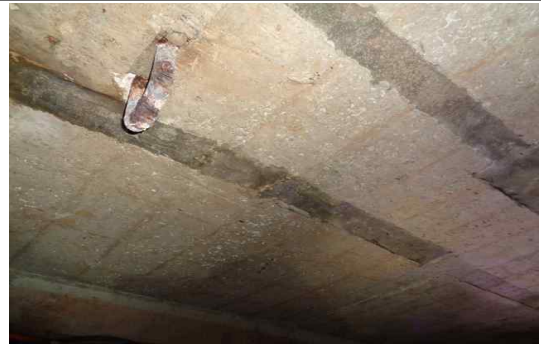
| 현황 | • 재료분리 |
| 원인 | • 다짐부족 |

| 조치방안 | • 단면보수 |

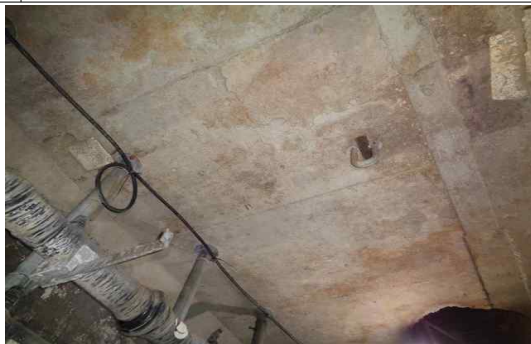
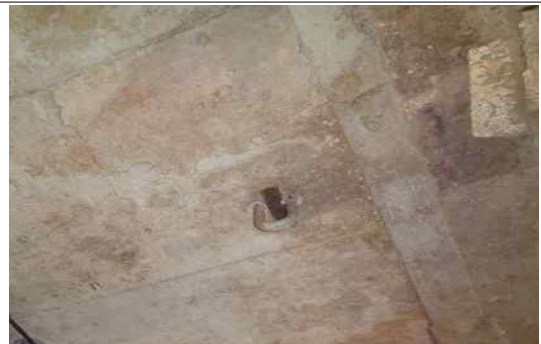
천왕-구로 #1,2 T/L (맨홀 NO.21-1)은 서울 구로구 경인로 482에 위치한 1978년에 준공된 직선형(A형)인 시설물로 외관조사 결과, 맨홀 내·외부 기온차, 시공중 외부충격 등에 의한 슬래브 결로, 파손이 조사되었으며, 발생한 손상부의 경우 손상의 진전 방지 및 구조물의 내구성 증진을 위한 단면보수, 주의관찰 등의 유지관리가 요구된다.

| 현황 | • 결로 |
| 원인 | • 맨홀 내·외부 기온차 |

| 조치방안 | • 주의관찰 |

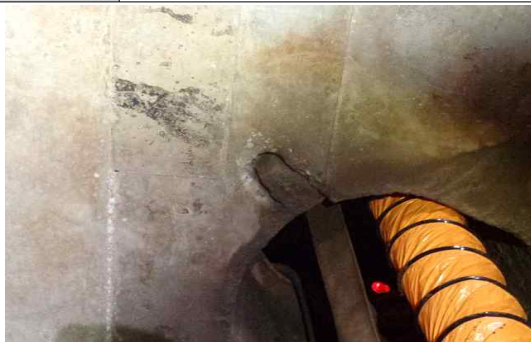
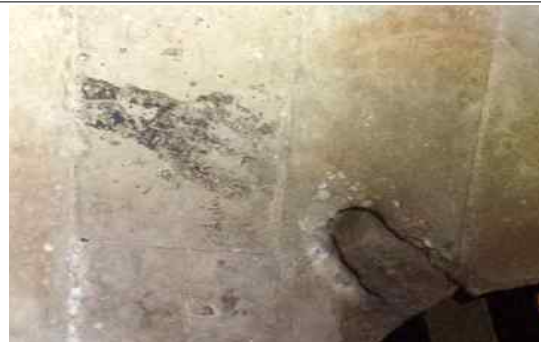
| 현황 | • 파손 |
| 원인 | • 시공중 외부충격 |

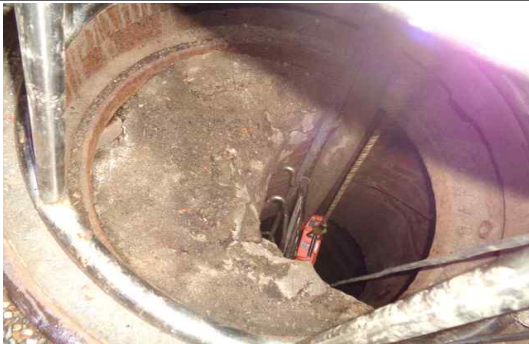
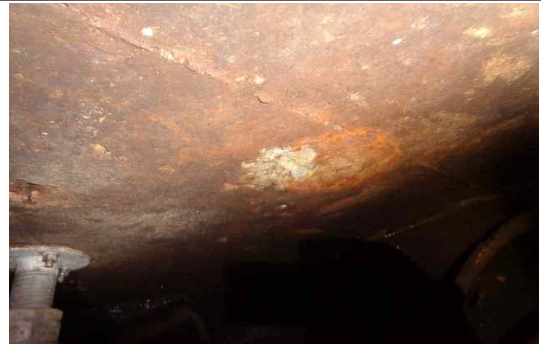
| 현황 | • 구체-틀간 이탈 | 현황 | • 파손 |
| 원인 | • 시공미흡 | 원인 | • 시공중 외부충격 |

| 조치방안 | • 주의관찰 | 조치방안 | • 단면보수 |

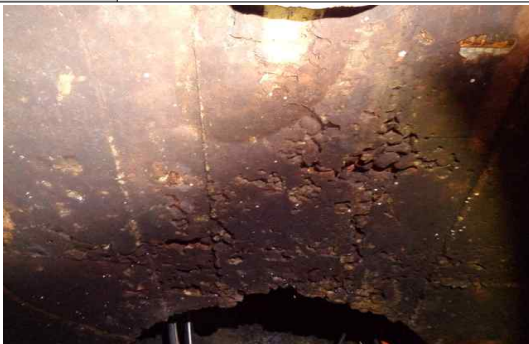
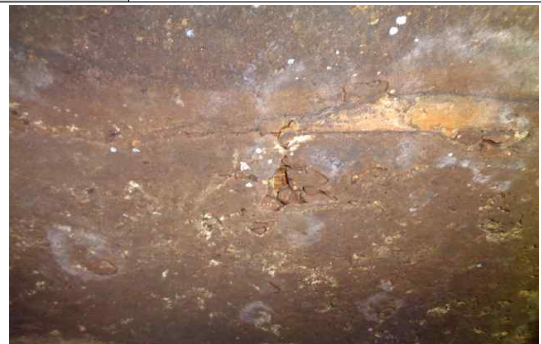
| 현황 | • 재료분리 | 현황 | • 재료분리 및 철근노출 |
| 원인 | • 다짐부족 | 원인 | • 다짐부족, 피복부족 |

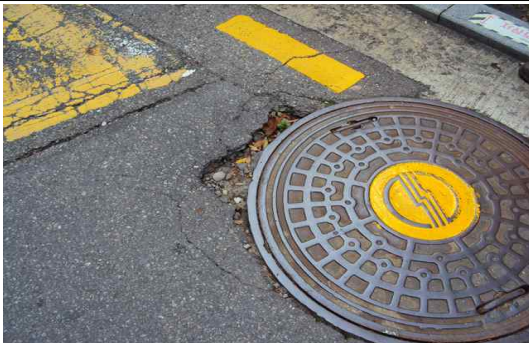
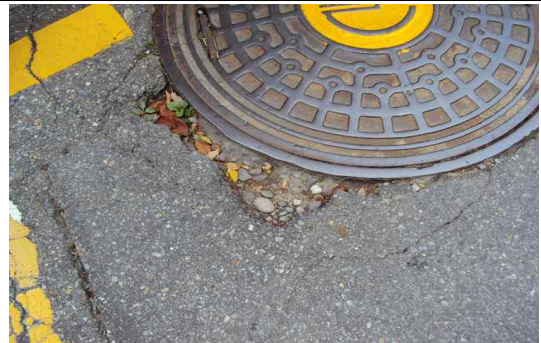
상암-등촌 #1,2 T/L (맨홀 NO.7)은 서울 강서구 영천로65길 41-22에 위치한 2006년에 준공된 직선형(A형)인 시설물로 외관조사 결과, 내부의 경우 손상이 없는 양호한 상태로 조사되었으며, 포장부의 경우 공용기간 증가, 중차량 반복통행 등에 의한 포장파손이 발생된 것으로 확인되었다. 발생한 손상부의 경우 손상의 진전 방지를 위한 아스콘 패칭 등의 유지관리가 필요할 것으로 판단된다.

| 현황 | • 포장파손 |
| 원인 | • 공용기간 증가, 중차량 반복통행 |

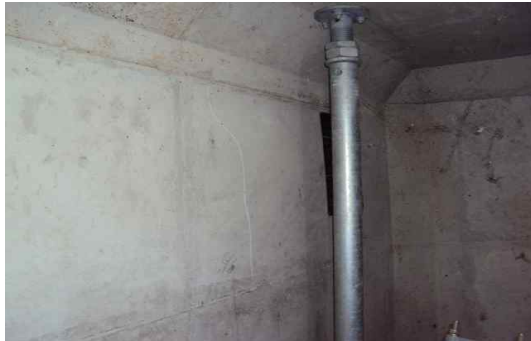
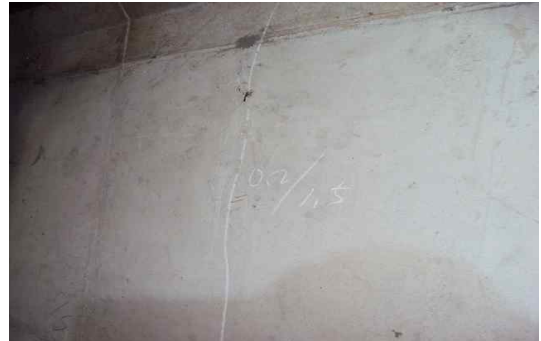
상암-등촌 #1,2 T/L (맨홀 NO.7-1)은 서울 강서구 영천로65길 41-22에 위치한 2006년에 준공된 직선형(A형)인 시설물로 외관조사 결과, 건조수축 및 콘크리트의 재료 특성, 공용 기간 증가, 시공미흡 등에 의한 벽체 및 슬래브 균열( $cw=0.3\text{mm}$ 미만), 지지대 앵글 들뜸이 조사되었으며, 기 발생된 손상부의 경우 손상의 진전 방지 및 구조물의 내구성 증진을 위한 표면처리, 재체결 등의 유지관리가 필요할 것으로 판단된다.

| 구분 | 손상내용 | 단위 | 손상수량 | 보수공법 | 평가등급 |
|---|---|---|---|---|---|
| 1 | 균열 | m | 7.50 | 표면처리 | b |

| 현황 | • 균열 |
| 원인 | • 건조수축, 콘크리트의 재료특성 |

| 조치방안 | • 표면처리 |

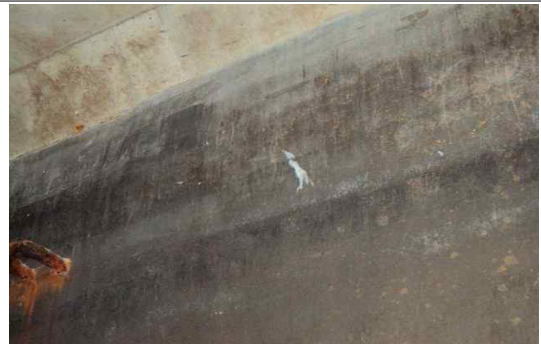
| 현황 | • 백태 |
| 원인 | • 습기 흡착, 외부 우수유입 |

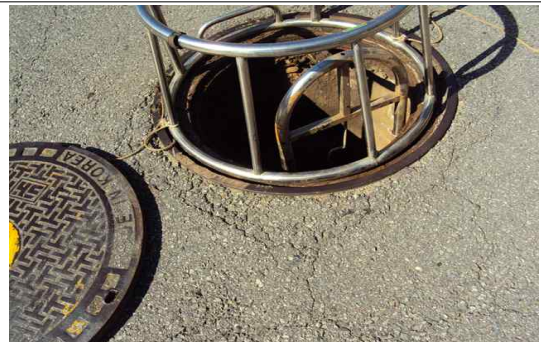
| 현황 | • 포장균열 |
| 원인 | • 공용기간 증가, 중차량 반복통행 |

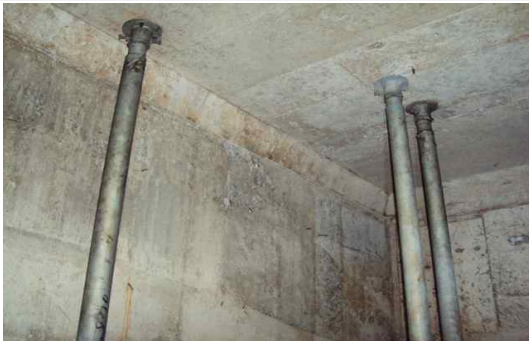
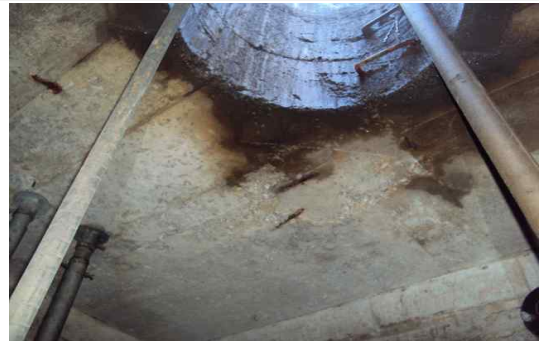
| 현 황 | • 재료분리 |
| 원 인 | • 다짐부족 |

| 조치방안 | • 단면보수 |

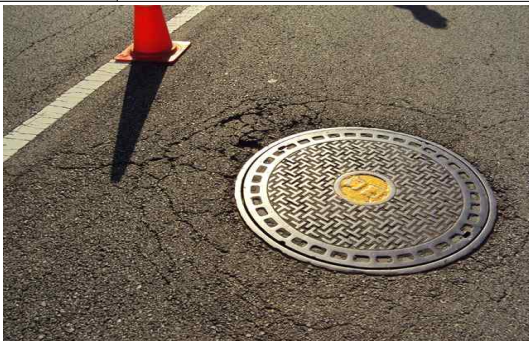
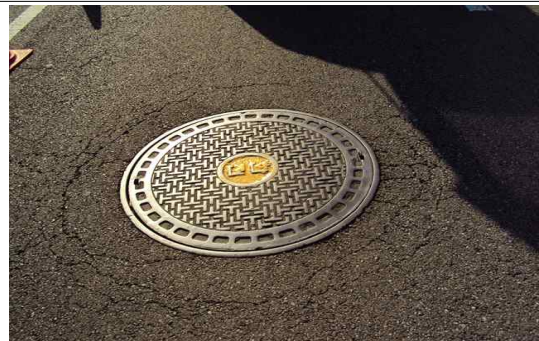
| 현 황 | • 포장균열 |
| 원 인 | • 공용기간 증가, 중차량 반복통행 |

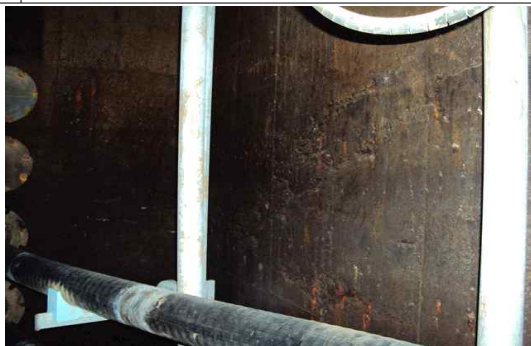
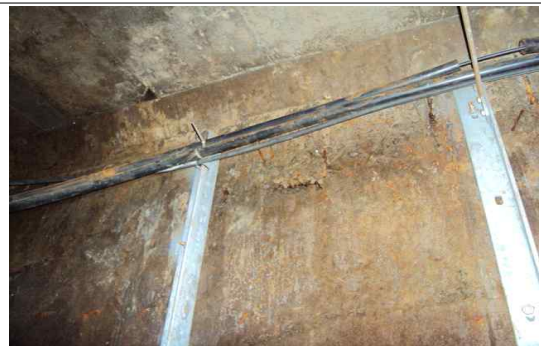
| 현황 | • 재료분리 및 철근노출 |
| 원인 | • 다짐부족, 피복부족 |

| 조치방안 | • 단면보수+방청 |

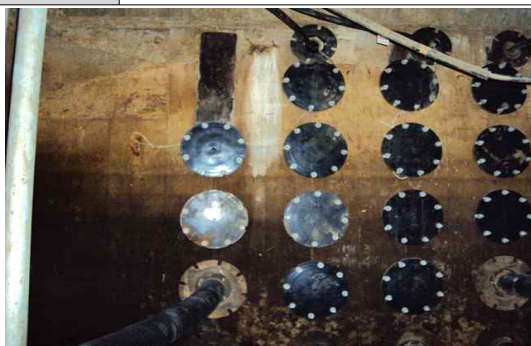
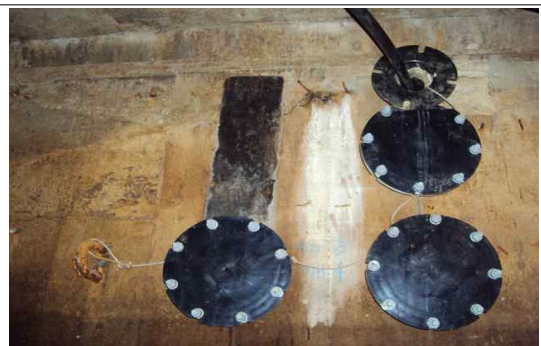
| 현황 | • 관로부 백태 |
| 원인 | • 장기공용에 의한 열화, 외부 우수유입 |

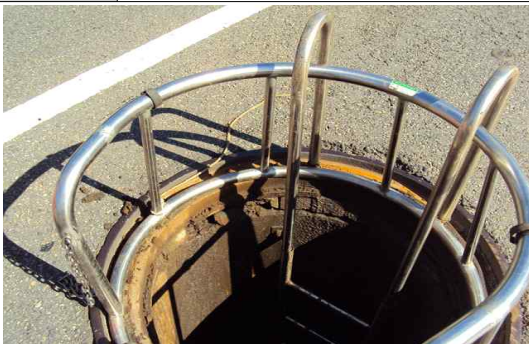
| 현황 | • 높이조정부 파손 |
| 원인 | • 시공중 외부충격 |

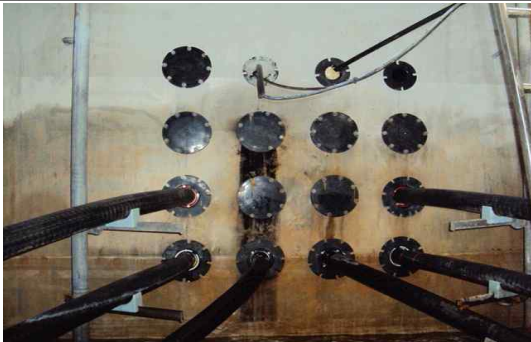
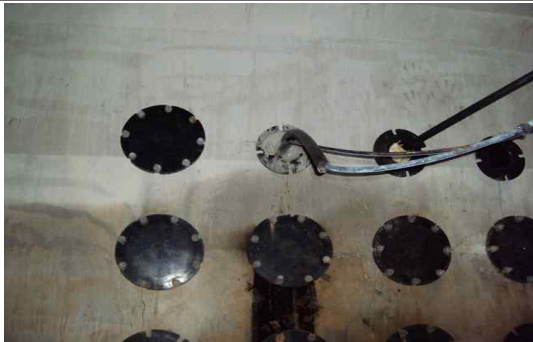
부천-신정 #1,2 T/L (맨홀 NO.8)은 경기 부천시 작동 248-1에 위치하며, 1992년에 준공된 직선형(A형) 시설물로, 외관조사 결과 케이블 인입, 인출부에서 장기공용에 의한 열화, 우수유입으로 인한 누수, 백태가 조사되었다. 발생한 손상부는 표면처리, 주의관찰 등의 유지관리가 요구된다.

| | 현<br>황 | • 관로부 벽체 백태 | | | |
| | 원<br>인 | • 장기공용에 의한 열화, 우수유입 | | | |

| 조치방안 | • 표면처리 | | | | |

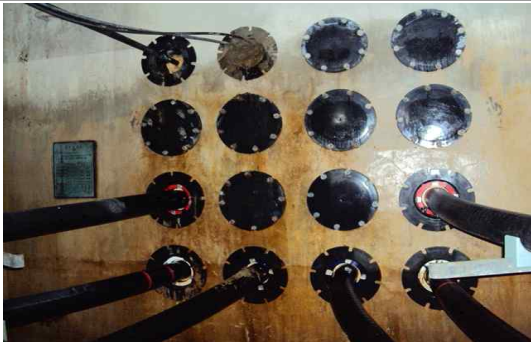
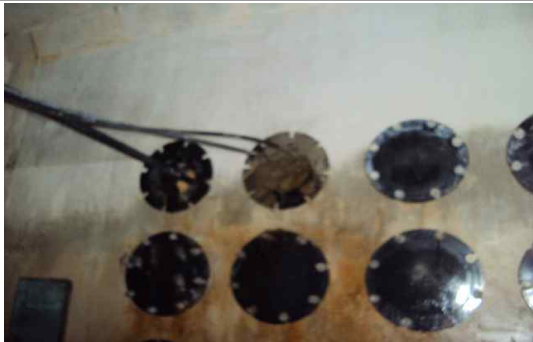
| 현<br>황 | • 관로부 누수 | | | | |
| 원<br>인 | • 장기공용에 의한 열화, 우수유입 | | | | |

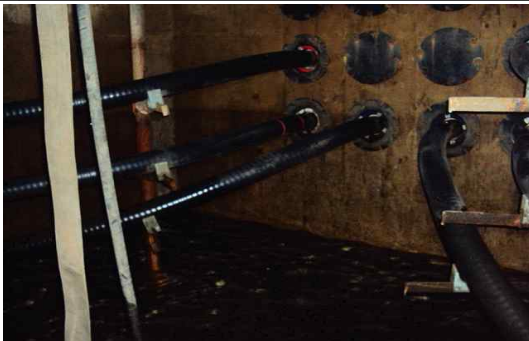
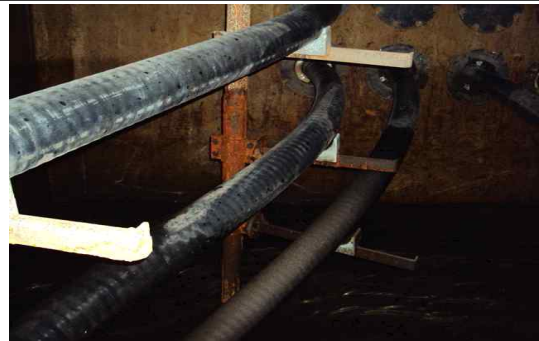
부천-신정 #1,2 T/L (맨홀 NO.9)는 서울 구로구 궁동 5-7에 위치하며 2001년에 준공된 직선형(A형)인 시설물로 외관조사 결과 공용기간 증가 및 습기 흡착으로 인한 지지대부식 이 발생하였으며, 손상부는 재도장 등의 조치가 요구된다.

| 현황 | • 지지대 부식 |
| 원인 | • 공용기간 증가 및 습기 흡착 |

| 조치방안 | • 재도장 |

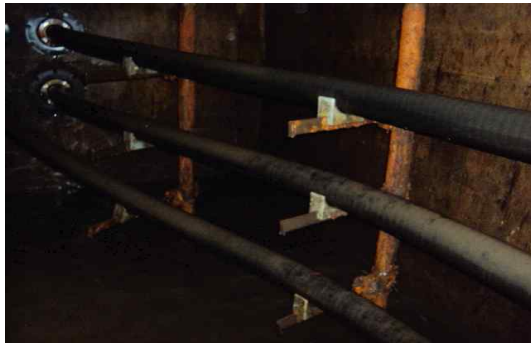
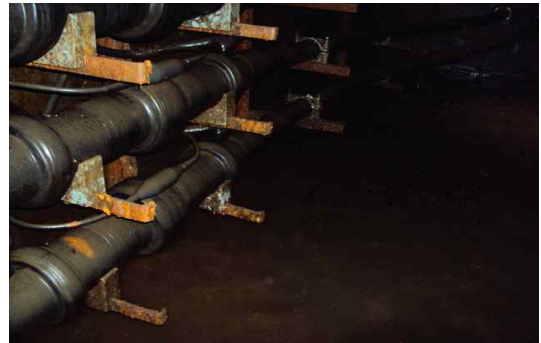
부천-신정 #1,2 T/L (맨홀 NO.11)은 서울 양천구 신정로99에 위치하며 2001년에 준공된 직선형(A형)인 시설물로 외관조사 결과 공용기간 증가 및 습기 흡착으로 인한 지지대부식이 발생하였으며, 손상부는 재도장 등의 유지관리가 요구된다.

| 현황 | • 지지대 부식 |
| 원인 | • 공용기간 증가 및 습기 흡착 |

| 조치방안 | • 재도장 |

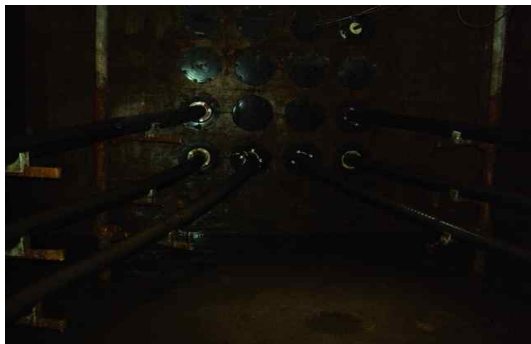
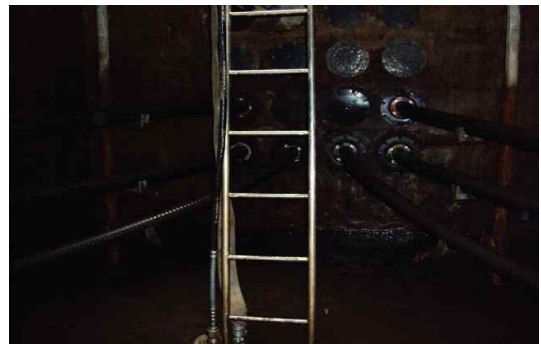
| 현황 | • 지지대 부식 |
| 원인 | • 공용기간 증가 및 습기 흡착 |

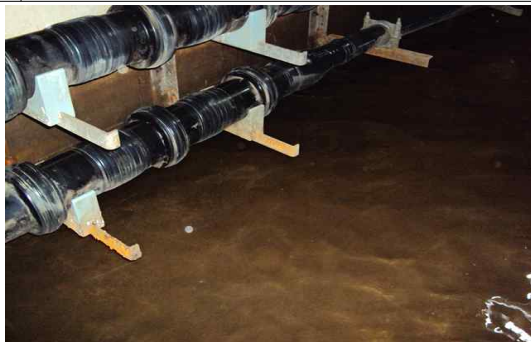
부천-신정 #1,2 T/L (맨홀 NO.12)는 서울 양천구 신정동 828에 위치하며 2001년에 준공된 직선형(A형)인 시설물로 외관조사 결과 공용기간 증가 및 습기 흡착으로 인한 지지대 부식, 시공미흡으로 인한 배부름, 건조수축으로 인한 균열 등이 조사되었으며, 발생한 손상부의 경우 재도장, 표면처리, 주의관찰 등의 유지관리가 요구된다.

| 현황 | • 지지대부식 |
| 원인 | • 공용기간 증가 및 습기 흡착 |

| 조치방안 | • 재도장 |

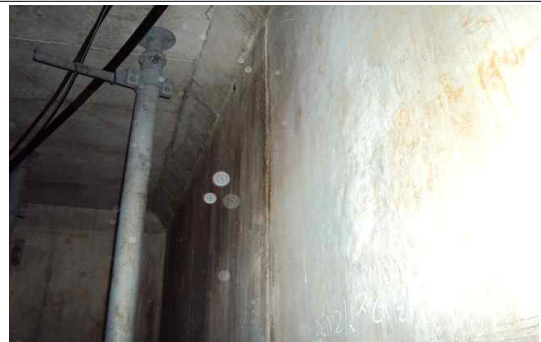
| 현황 | • 배부름 |
| 원인 | • 시공미흡 |

| 조치방안 | • 주의관찰 |

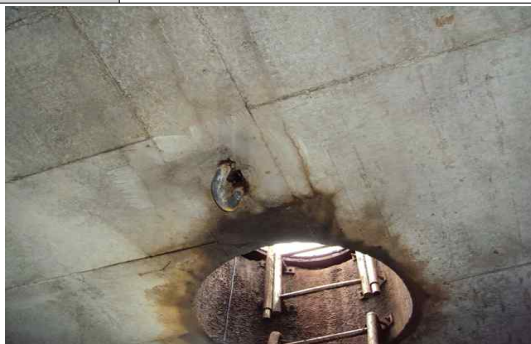
| 현황 | • 균열 |
| 원인 | • 초기 건조수축 |

| 조치방안 | • 표면처리 |

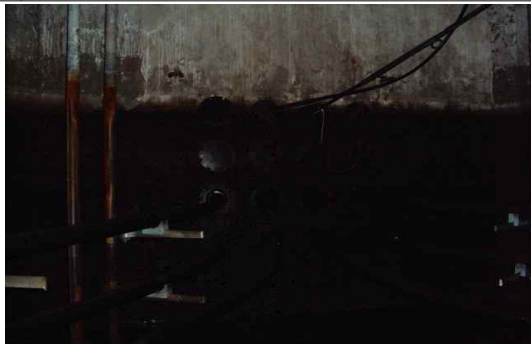
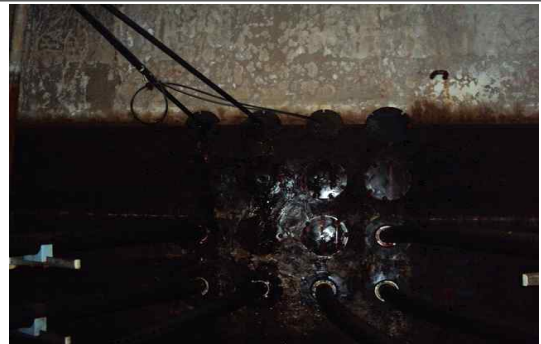
현황 • 관로부 전경

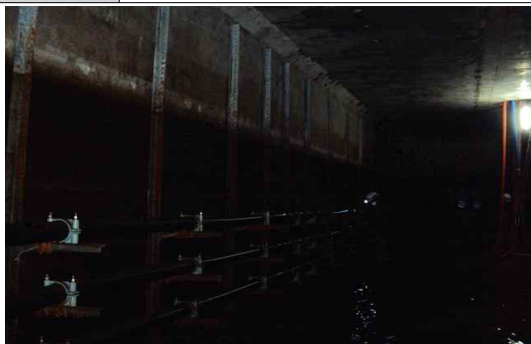
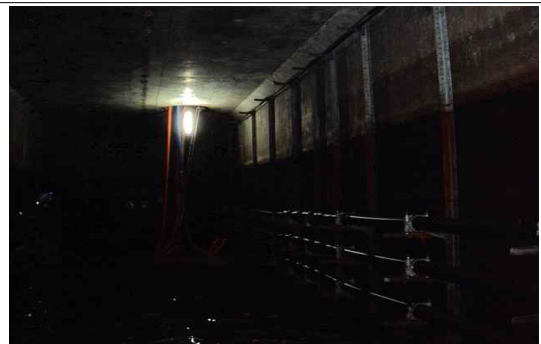
현황 • 벽체 전경

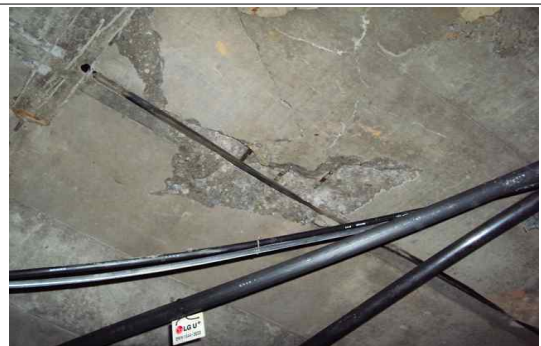
| 현황 | • 박락 및 철근노출 |
| 원인 | • 장기공용에 의한 열화 |

| 조치방안 | • 단면보수+방청 |

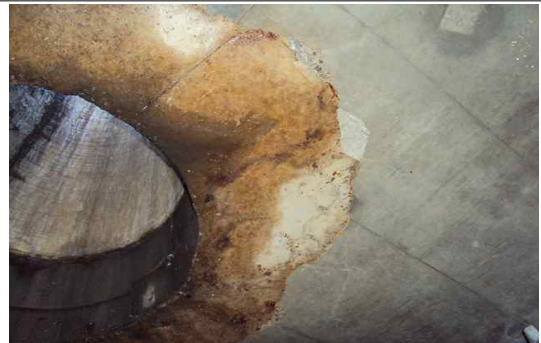
| 현황 | • 들뜸 및 박락 |
| 원인 | • 시공미흡 및 장기공용에 의한 열화 |

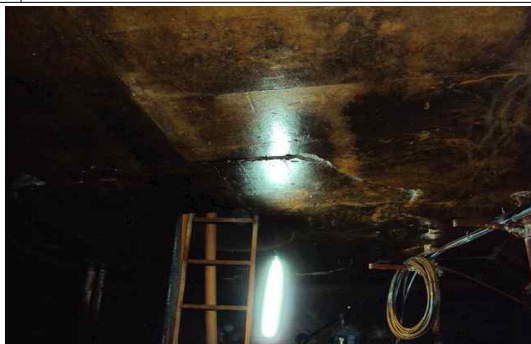
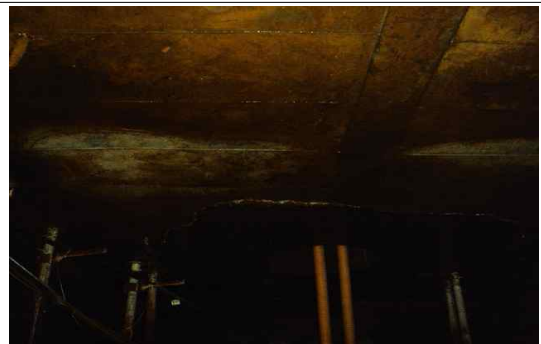
| 현황 | • 들뜸 및 박락 |
| 원인 | • 시공 미흡, 장기공용에 의한 열화 |

| 조치방안 | • 단면보수 |

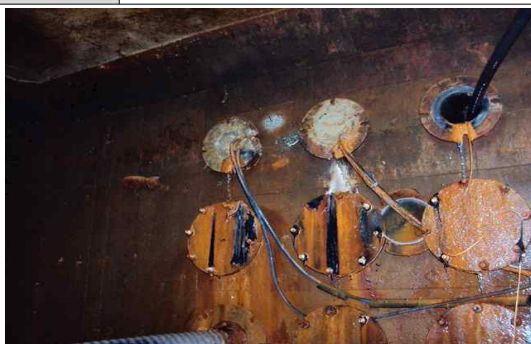
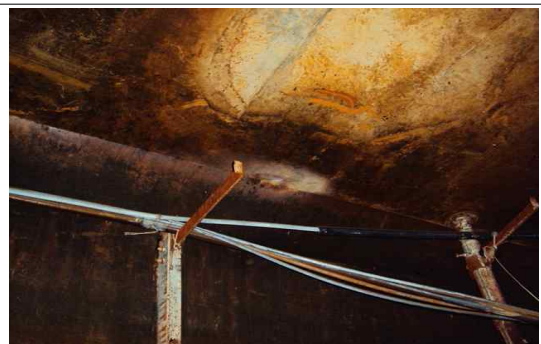
| 현황 | • 관로부 누수 |
| 원인 | • 장기공용에 의한 열화, 우수유입 |

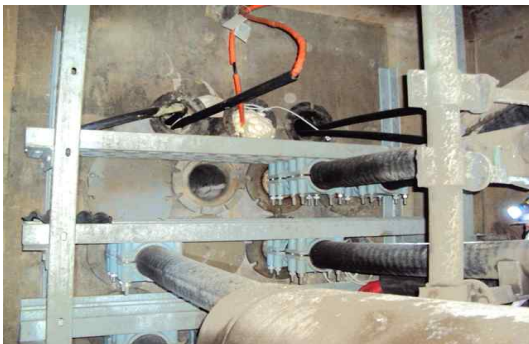
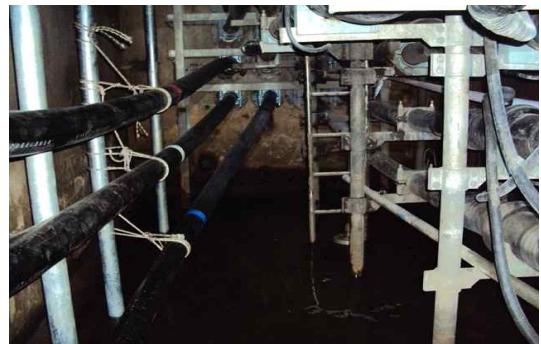
| 현황 | • 관로부 전경 |

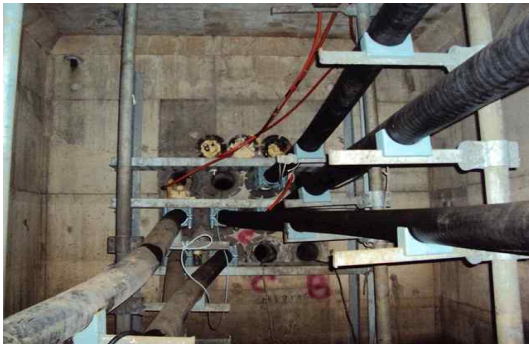
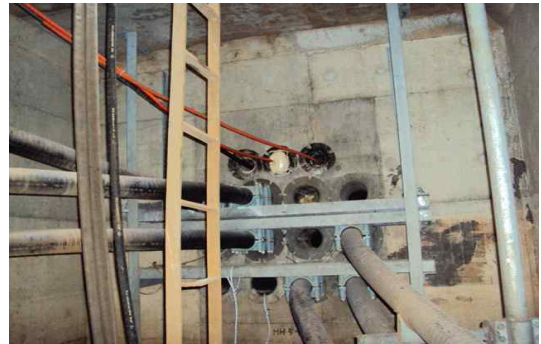
현 황 • 관로부 전경

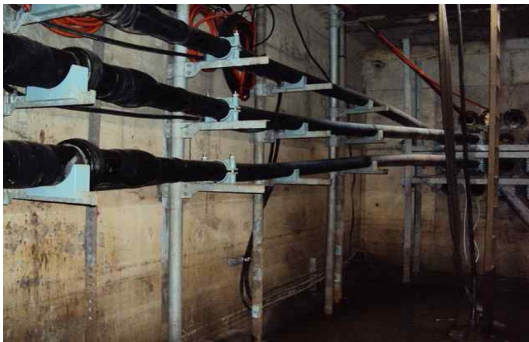
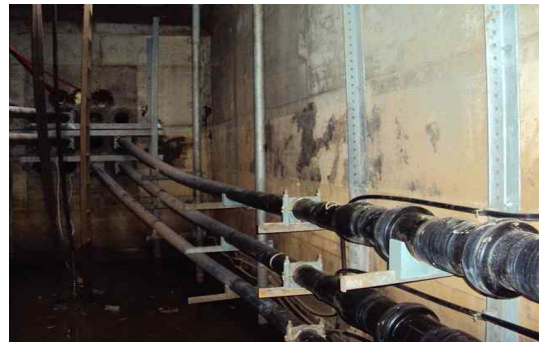
현 황 • 벽체 전경

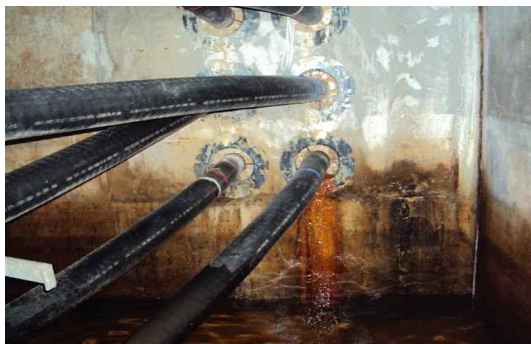
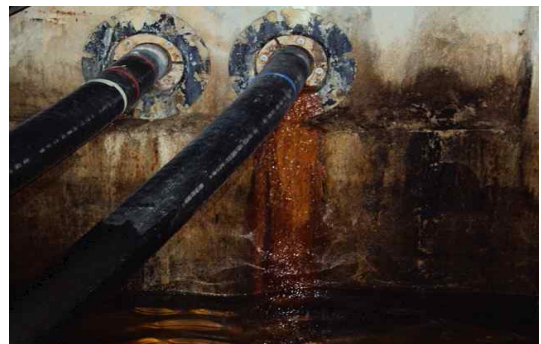
신문래-목동 #1,2 T/L (맨홀 NO.10)는 서울 양천구 신정동 166-11에 위치한 2003년에 준공된 직선형(A형)인 시설물로 외관조사 결과, 장기공용에 의한 열화, 우수유입으로 인한 관로부 누수흔적, 관로부 벽체 백태가 조사되었으며, 손상부의 경우 손상의 진전 방지 및 구조물의 내구성 증진을 위한 표면처리 등의 유지관리가 요구된다.

| 현황 | • 관로부 누수흔적 |
| 원인 | • 장기공용에 의한 열화, 우수유입 |

| 조치방안 | • 표면처리 |

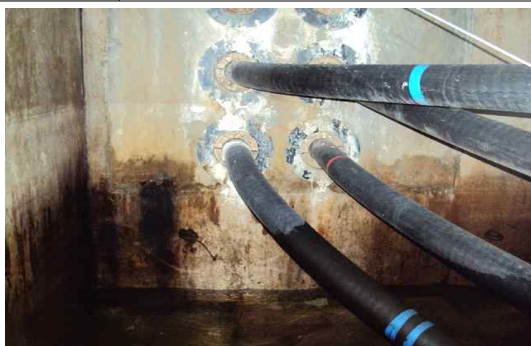
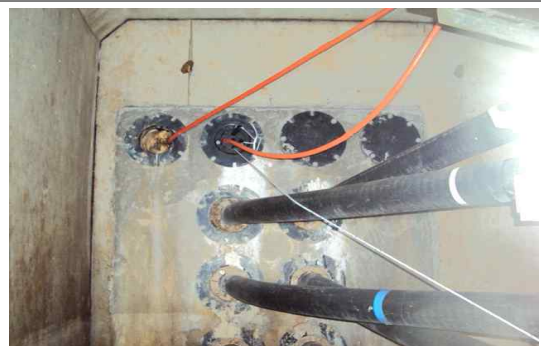
| 현황 | • 관로부 벽체 백태 |
| 원인 | • 장기공용에 의한 열화, 우수유입 |

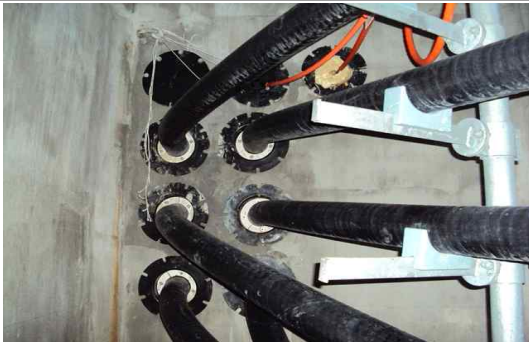
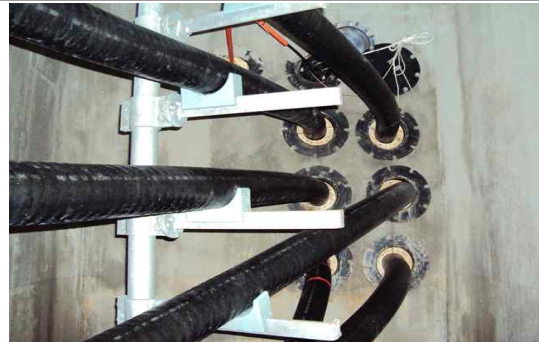
신문래-목동 #1,2 T/L (맨홀 NO.11)은 서울 양천구 신정동 204-6에 위치한 2003년에 준공된 직선형(A형)인 시설물로 외관조사 결과 손상이 없는 양호한 상태로 확인되었다. 해당 구조물의 경우 추후 주기적인 점검을 통한 유지관리를 실시하여 현재 상태를 유지하는 것이 바람직 할 것으로 판단된다.

| 현황 | • 관로부 전경 |

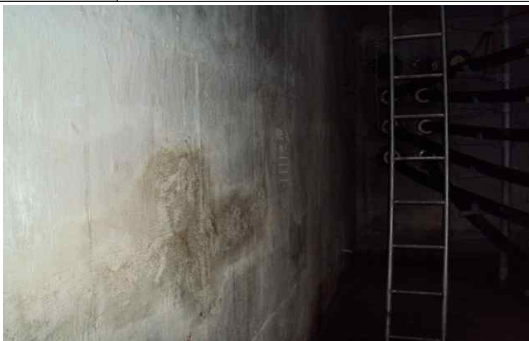
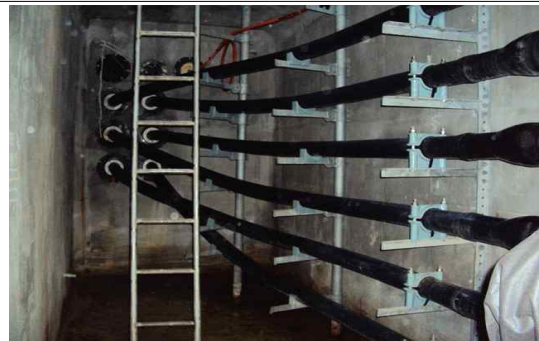
| 현황 | • 벽체 전경 |

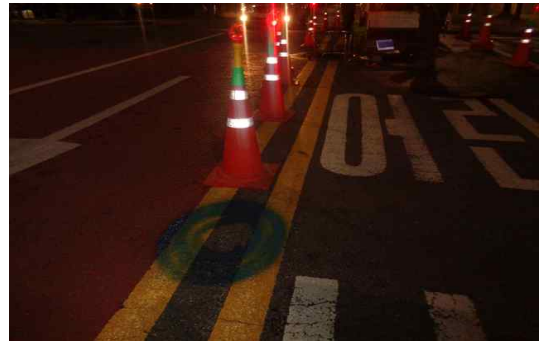
천왕-온수 #1,2 T/L (맨홀 NO.5)는 구로구 오리로 1186에 위치한 2000년에 준공된 직각형(A형)인 시설물로 외관조사 결과 재포장으로 인한 맨홀덮개 매몰이 발생 되었고, 기 손상인 포장파손은 보수된 상태로 확인되었다. 해당 맨홀은 주기적인 점검을 통한 손상의 발생여부 확인 등의 유지관리가 요구된다.

| 현황 | • 뒷개 매물 |
| 원인 | • 시공 미흡 |

| 조치방안 | • 정비 |

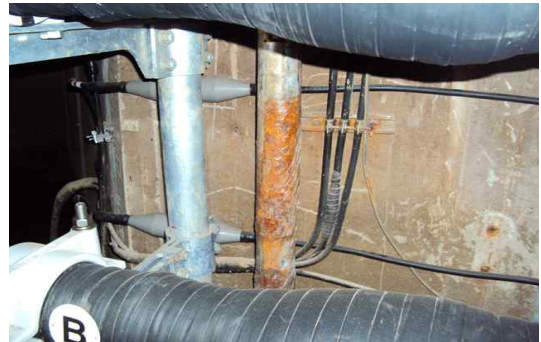
| 구분 | 손상내용 | 단위 | 손상수량 | 보수공법 | 평가등급 |
|---|---|---|---|---|---|
| 2 | 지지대 부식 | EA | 16.00 | 재도장 | b |

**현황** • 지지대 부식  
**원인** • 공용기간 증가 및 습기흡착  
**조치방안** • 재도장

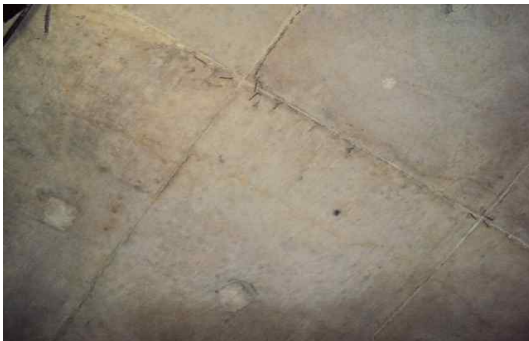
| 구분 | 손상내용 | 단위 | 손상수량 | 보수공법 | 평가등급 |
|---|---|---|---|---|---|
| 3 | 망상균열 | m <sup>2</sup> | 9.00 | 표면처리 | b |

**현황** • 망상균열  
**원인** • 건조수축  
**조치방안** • 표면처리

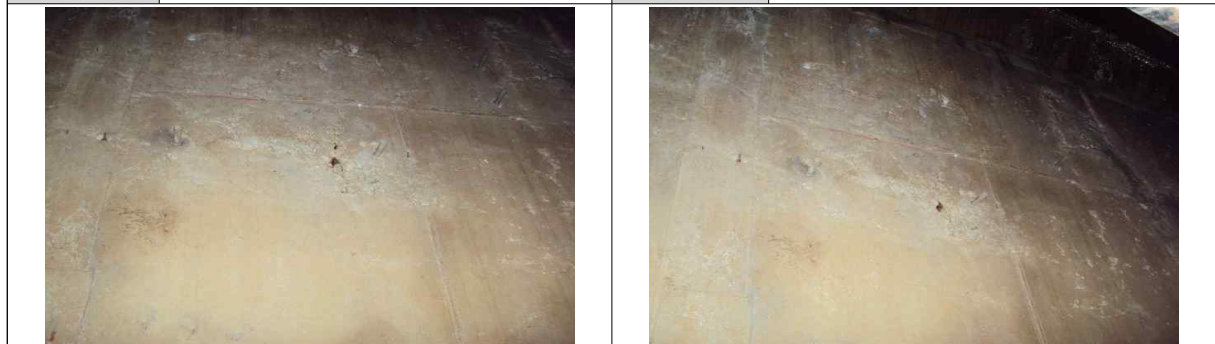
| <b>현황</b> | • 재료분리 및 철근노출 |
| <b>원인</b> | • 장기공용에 의한 열화, 시공미흡 |
