본 과업은 한국전력공사 남서울지역본부 전력관리처 직할인 송전맨홀에 대한 정밀점검으로 신광명-광명 8개소, 신광명-천왕 6개소, 천왕-구로,오류 17개소, 천왕-구로 9개소, 천왕-오류 1개소, 상암-등촌 3개소, 가양-등촌 4개소, 양평-양천 5개소, 화곡-마곡 4개소, 중동-화곡 5개소, 부천-신정 13개소, 신정-목동 3개소, 오류-목동 3개소, 오류-목동~영등포-목동 2개소, 영등포-목동 4개소, 당인리-목동 1개소, 고강-화곡 7개소, 마곡-가양 5개소, 천왕-온수 5개소, 신광명-시흥 2개소, 독산-대방 2개소, 광명-구공 3개소로 총 112개소이다.

외관조사 및 현장조사는 『지중송전 토목구조물 유지관리지침(2019.01)』, 『안전점검 및 정밀안전진단 세부지침 공동구(2019.01)』, 편의 점검요령에 준하여 검사·평가하였다.

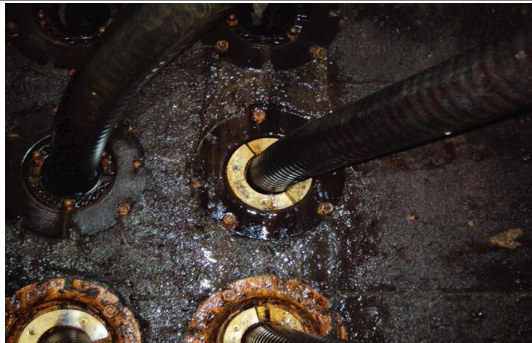
**현황** • 누수흔적  
**원인** • 외부 우수유입  
**조치방안** • 주의관찰

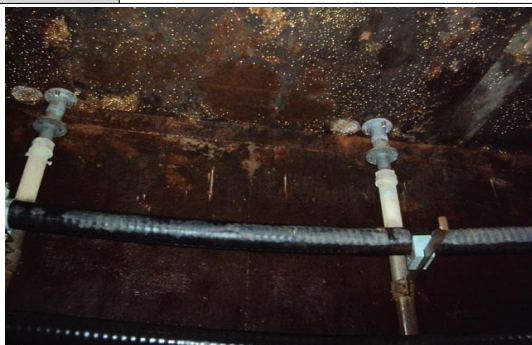
**현황** • 백태  
**원인** • 우수유입  
**조치방안** • 표면처리

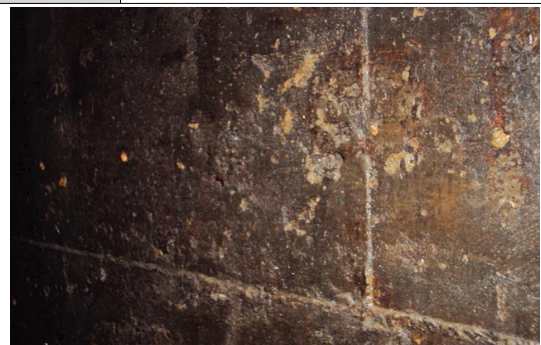
**현황** • 박락  
**원인** • 시공중 외부 충격  
**조치방안** • 단면보수

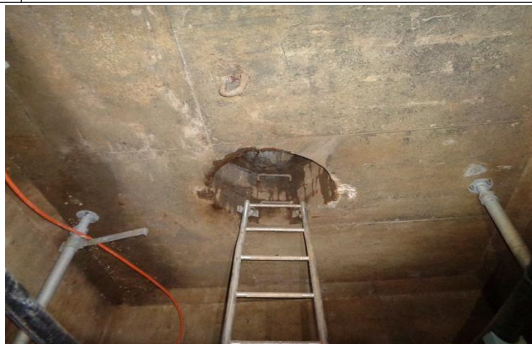
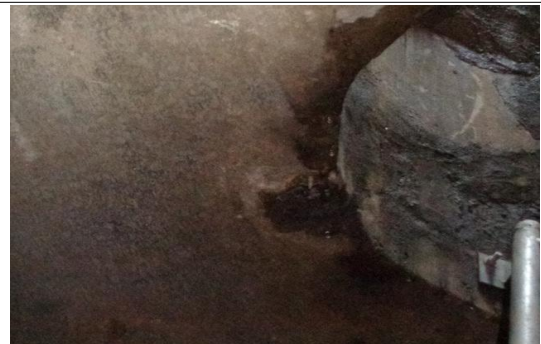
현황  
원인

- 상부슬래브 파손

조치방안

- 단면보수

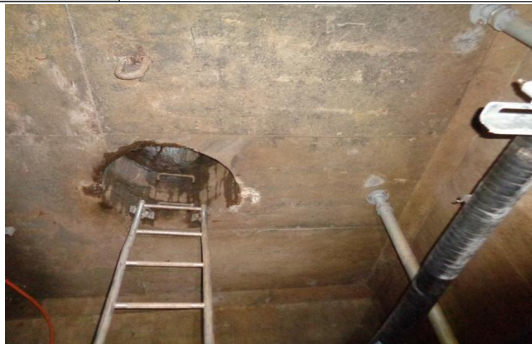
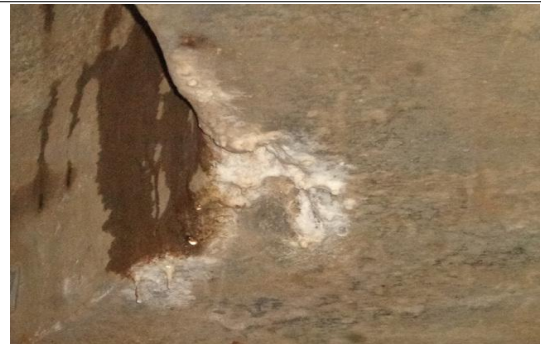
현황

- 상부슬래브 파손 및 백태

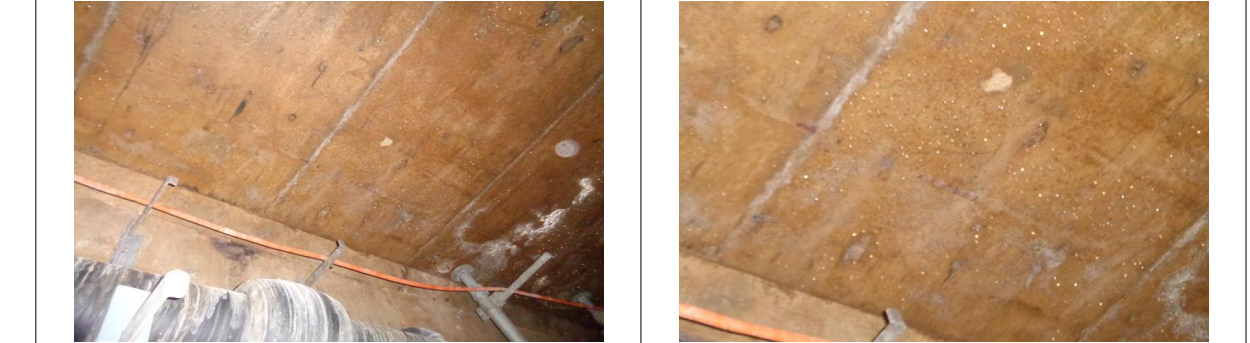
신광명-광명 #1,2 T/L (맨홀 NO.3)은 경기 광명시 하안동 720에 위치하고 1992년에 준공된 직선형(A형)인 시설물로 외관조사 결과 피복 부족에 의한 철근노출, 우수유입에 의한 백태 백태가 발생하였고, 발생한 손상부는 단면보수+방청, 표면처리 등의 조치가 요구된다.

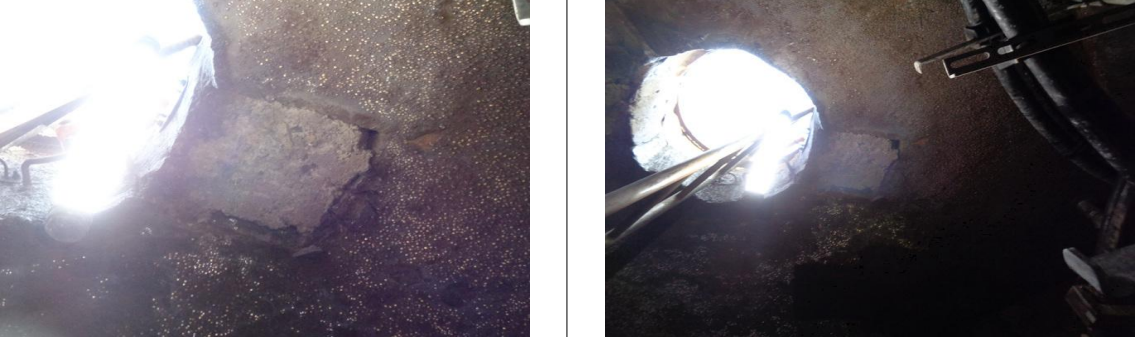
| 현 황 | | • 상부슬래브 들뜸 | | | |
| 원 인 | | • 장기공용에 의한 열화 | | | |

| 조치방안 | | • 단면보수 | | | |

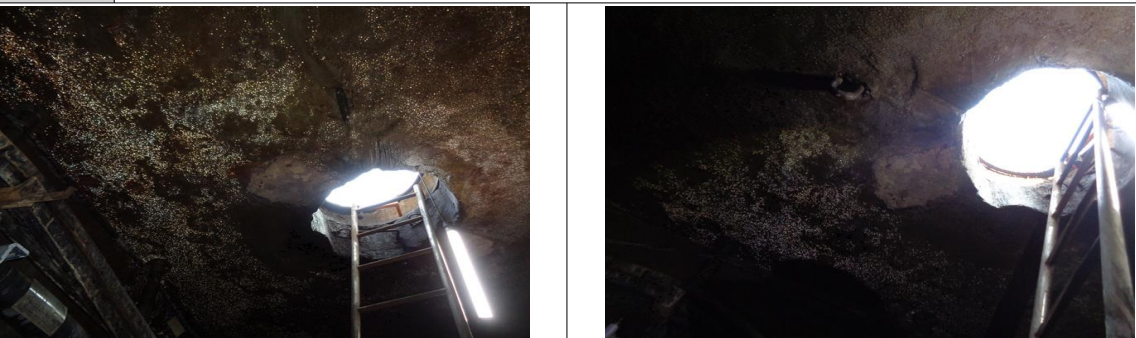
| 현 황 | | • 상부슬래브 들뜸 | | | |
| 원 인 | | • 장기공용에 의한 열화 | | | |

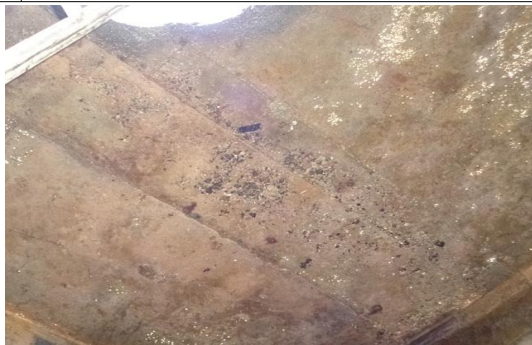
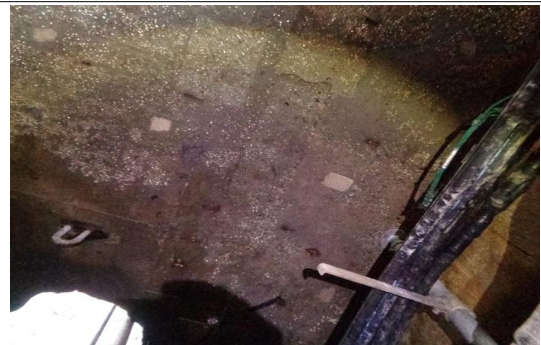
신광명-광명 #1,2 T/L (맨홀 NO.7)은 경기 광명시 철산동 452에 위치하며 1992년에 준공된 직선형(A형) 시설물로, 외관조사 결과 시공 미흡에 의한 재료분리, 거푸집 미제거가 조사되었고, 손상부는 단면보수, 정비 등의 유지관리가 요구된다.

| 현황 | • 재료분리 |
| 원인 | • 시공미흡 |

| 조치방안 | • 단면보수 |

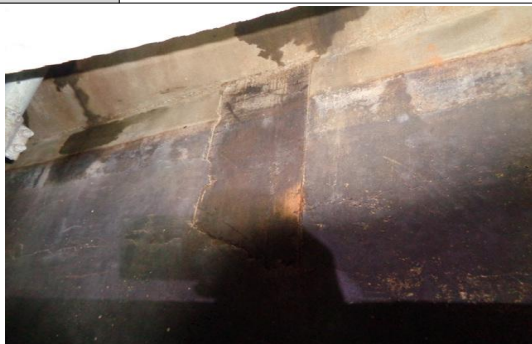
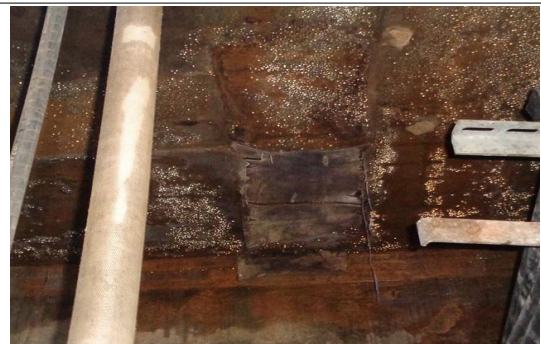
| 현황 | • 거푸집 미제거 |
| 원인 | • 시공미흡 |

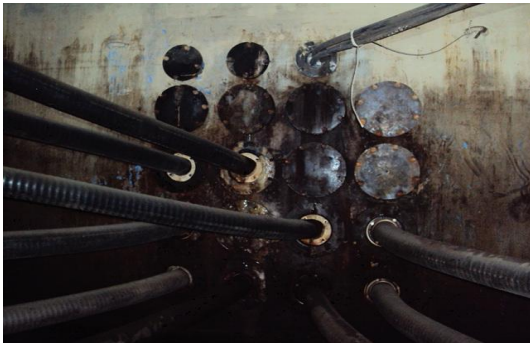
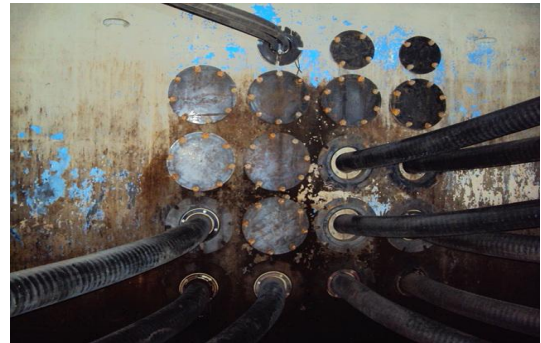
| 현<br>황 | • 관로부 전경 |

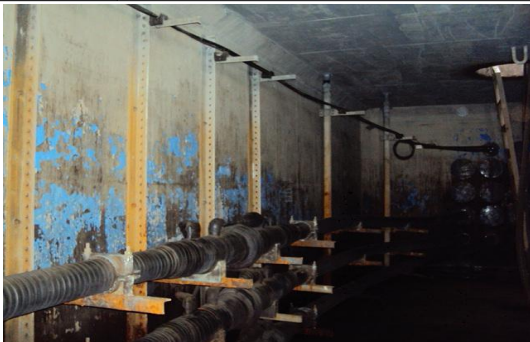
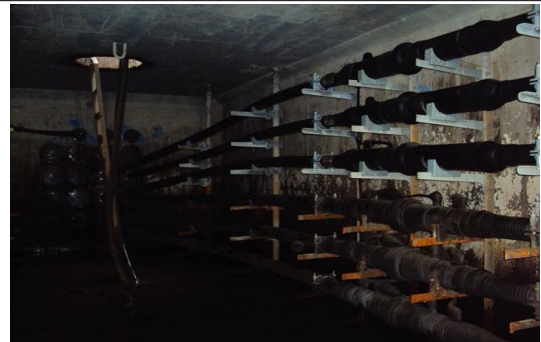
| 현<br>황 | • 벽체 전경 |

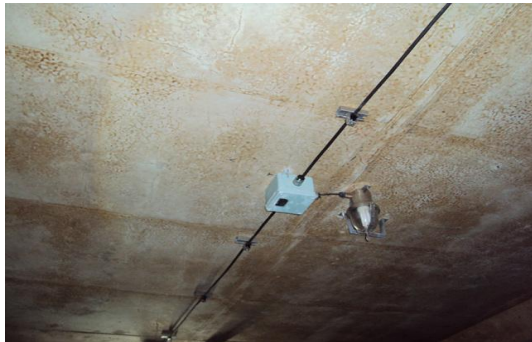
신광명-천왕 #1,2 T/L (맨홀 NO.6)은 경기 광명시 광명동 394-9에 위치하며 2000년에 준공된 직선형(A형)인 시설물로 외관조사 결과 초기 건조수축으로 인한 슬래브 망상균열이 발생하였으며, 손상부는 표면처리 등의 유지관리가 요구된다.

| 현황 | • 슬래브 망상균열 |
| 원인 | • 초기 건조수축 |

| 조치방안 | • 표면처리 |

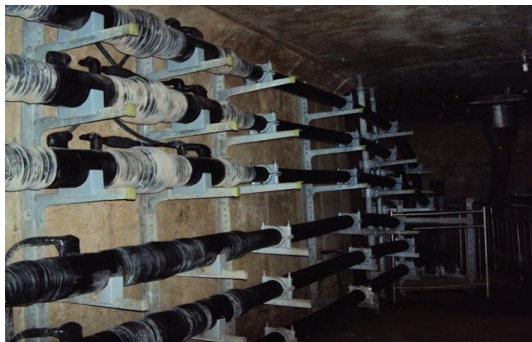
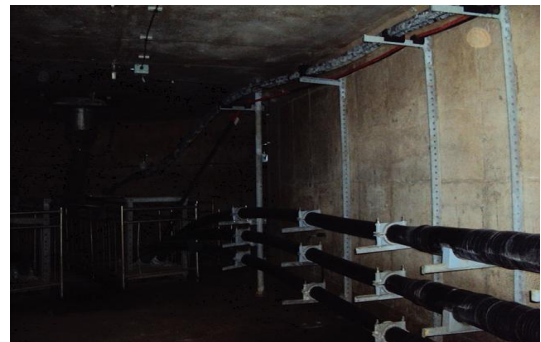
| 현황 | • 벽체 전경 |

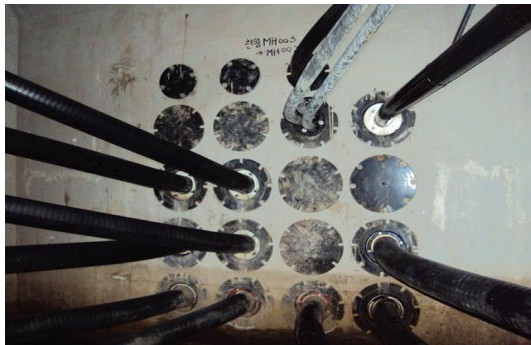
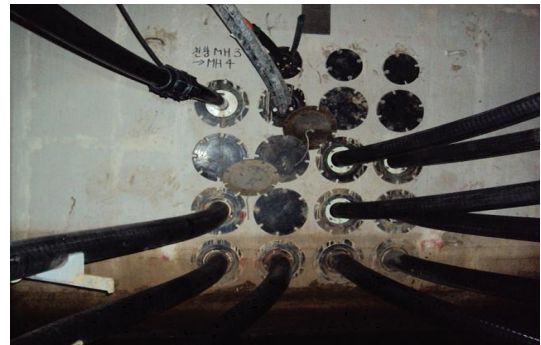
| 현<br>황 | • 관로부 전경 |

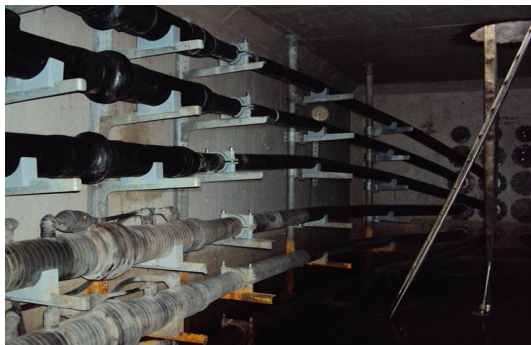
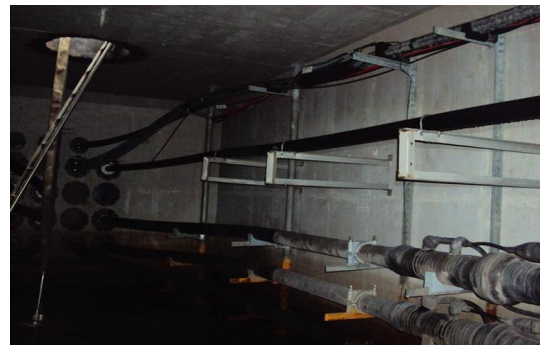
| 현<br>황 | • 벽체 전경 |

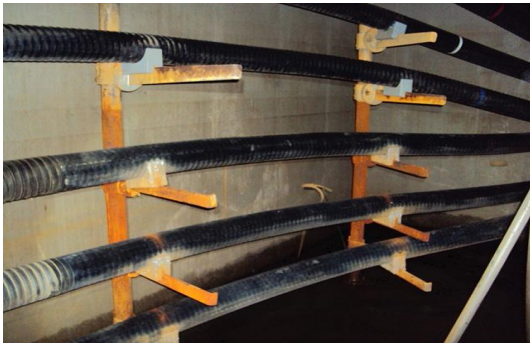
| 현황 | • 지지대 부식 |
| 원인 | • 공용기간 증가 및 습기 흡착 |

| 조치방안 | • 재도장 |

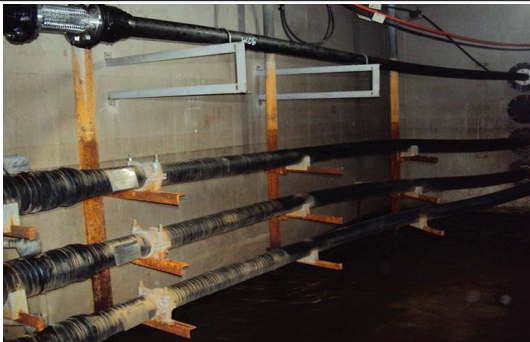
| 현황 | • 지지대 부식 |
| 원인 | • 공용기간 증가 및 습기 흡착 |

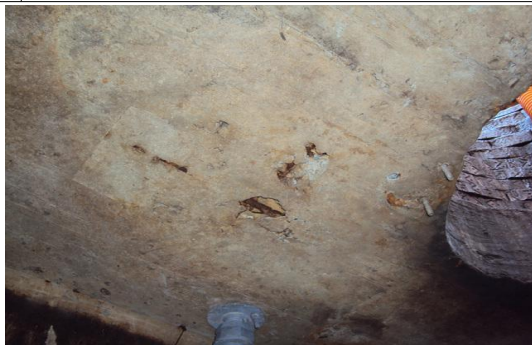
| 현황 | • 재료분리/철근노출 |
| 원인 | • 시공 미흡, 피복 부족 |

| 조치방안 | • 단면보수+방청 |

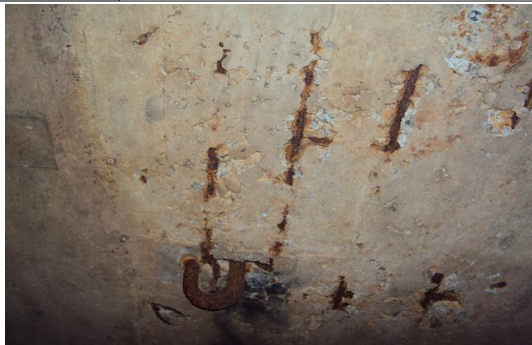
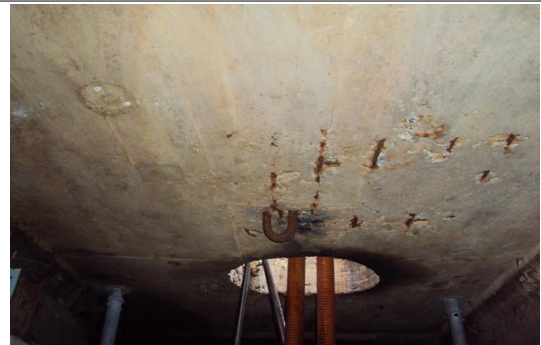
| 현황 | • 재료분리/철근노출 |
| 원인 | • 시공 미흡, 피복 부족 |

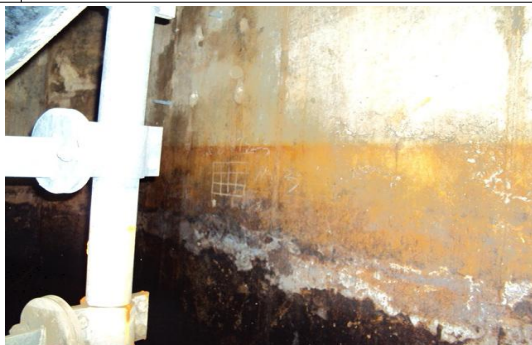
현 황 • 재료분리

현 황 • 충진재 파손

조치방안 • 단면보수

조치방안 • 재충진

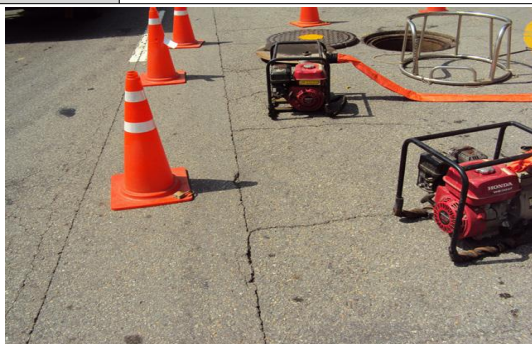
현 황 • 상부 포장 균열

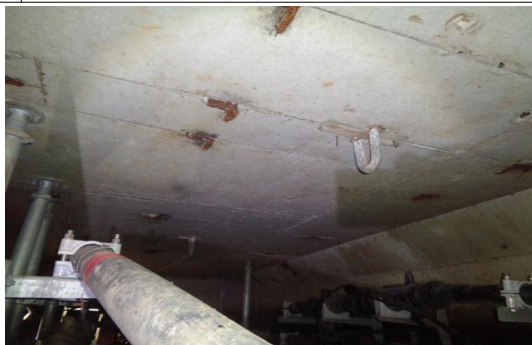
| 현황 | • 균열 | 현황 | • 높이조정부 파손 |
| 원인 | • 건조수축 | 원인 | • 장기 공용에 의한 열화 |

| 조치방안 | • 표면처리 | 조치방안 | • 단면보수 |

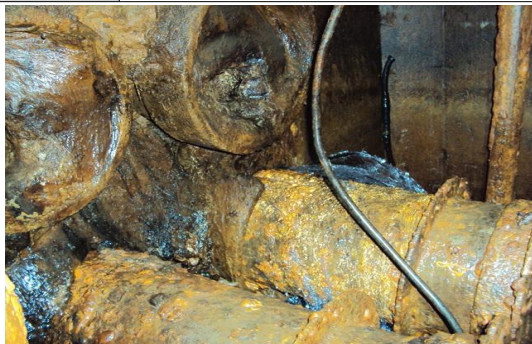
| 현황 | • 박락 및 누수 |
| 원인 | • 외부 우수유입 |

| 조치방안 | • 배면 누수보수 |

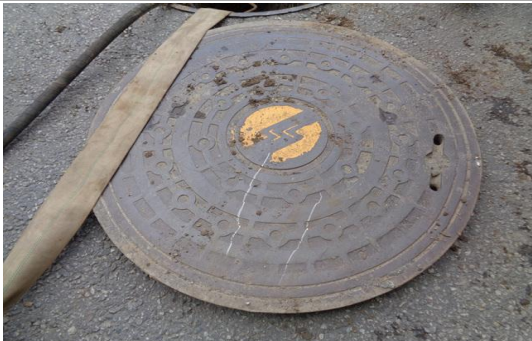
| 현<br>황 | • 맨홀 뚜껑 균열 | | |
| 원<br>인 | • 장기공용에 의한 열화 | | |

| 조치방안 | • 교체 | | |

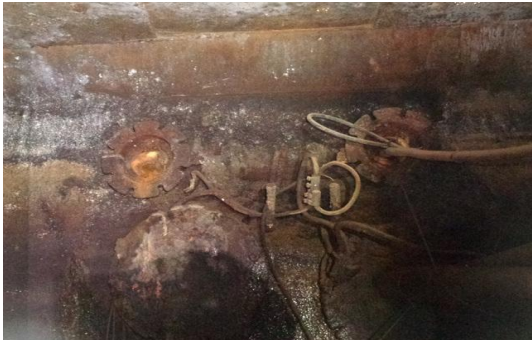
| 현<br>황 | • 파손 및 철근노출 | | |
| 원<br>인 | • 외부충격 및 피복부족 | | |

| 조치방안 | • 단면보수+방청 | | |

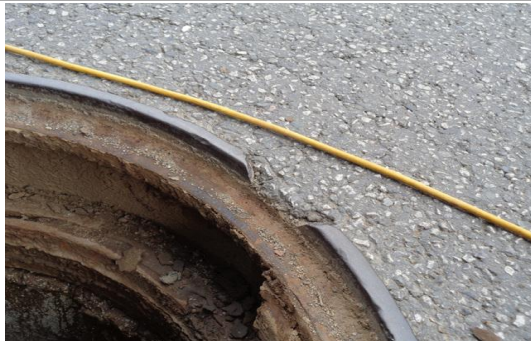
| 현<br>황 | • 맨홀 틀 파손 | | |
| 원<br>인 | • 장기공용에 의한 열화 | | |

| 조치방안 | • 교체 | | |

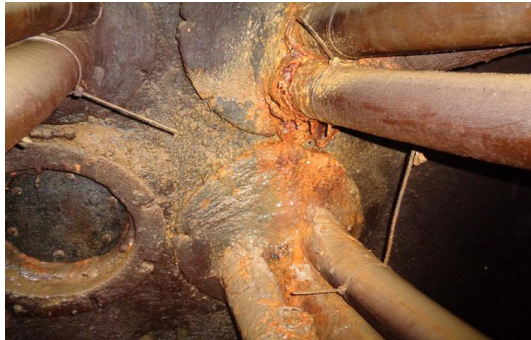
| 현<br>황 | • 관로부 누수 | | |
| 원<br>인 | • 장기공용에 의한 열화 | | |

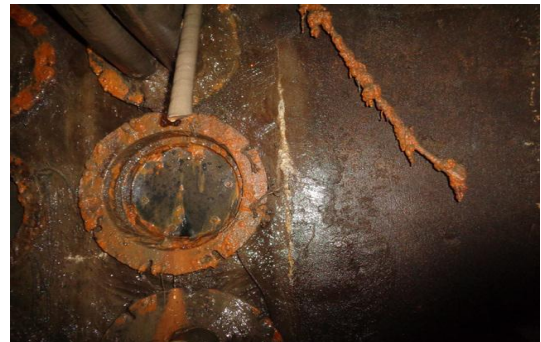
현황 • 백태

원인 • 외부 우수유입

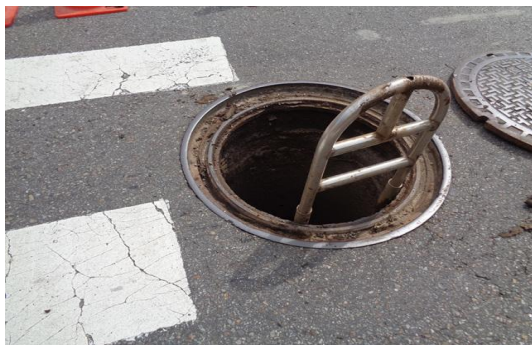
| 현황 | • 포장균열 |
| 원인 | • 장기공용에 의한 열화 |

| 조치방안 | • 주의관찰 |

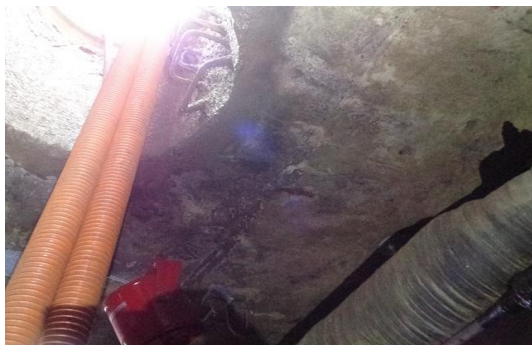
| 현황 | • 슬래브 철근노출 | 현황 | • 관로부 전경 |
| 원인 | • 피복부족 | 원인 | • - |

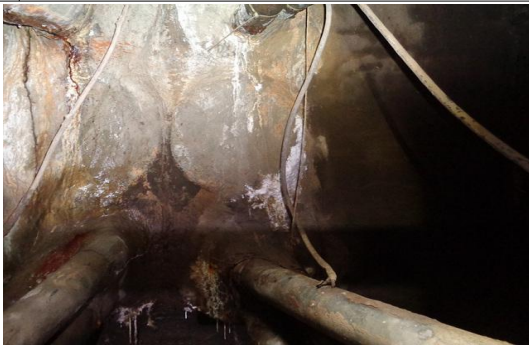
| 현황 | • 백태 |
| 원인 | • 외부 우수유입 |

| 조치방안 | • 표면처리 |

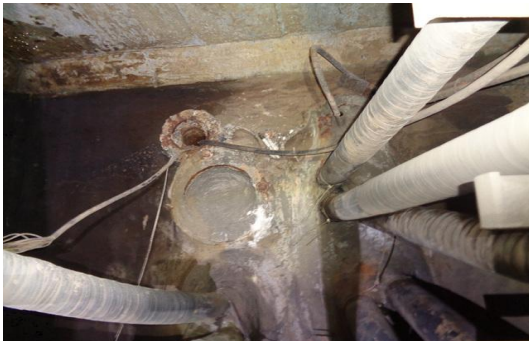
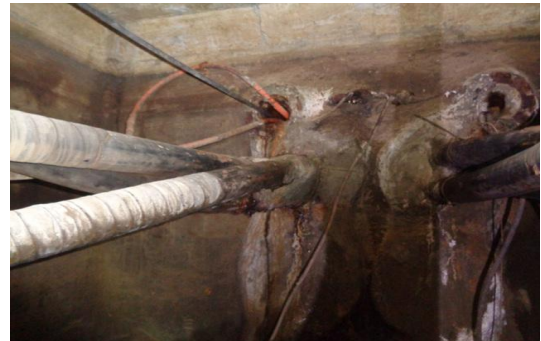
| 현황 | • 백태 |
| 원인 | • 외부 우수유입 |

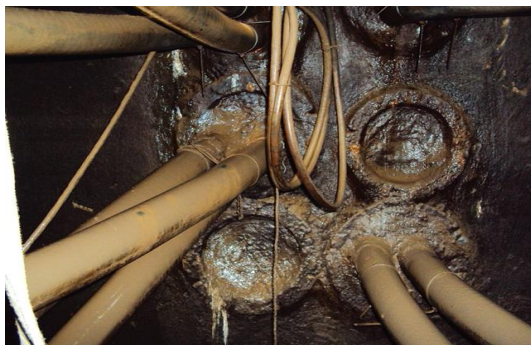
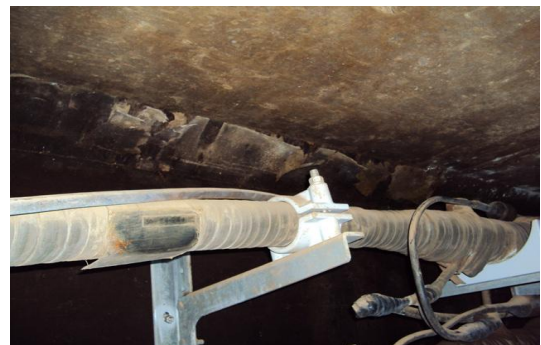
| 현황 | • 백태 | 현황 | • 거푸집 미제거 |
| 원인 | • 외부 우수유입 | 원인 | • 시공미흡 |

| 조치방안 | • 표면처리 | 조치방안 | • 정비 |

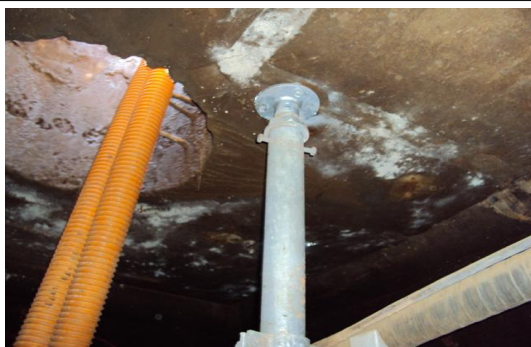
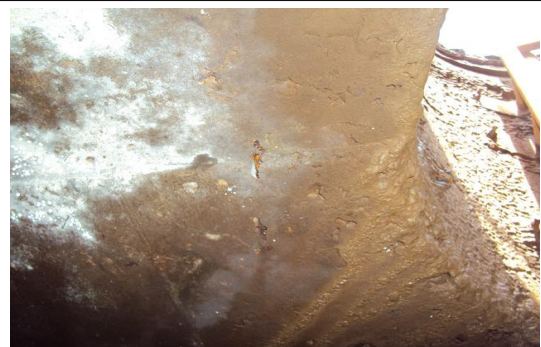
| 현황 | • 백태 전경 | 현황 | • 재료분리 및 철근노출 |
| 원인 | • 외부 우수유입 | 원인 | • 시공초기 다짐부족 |

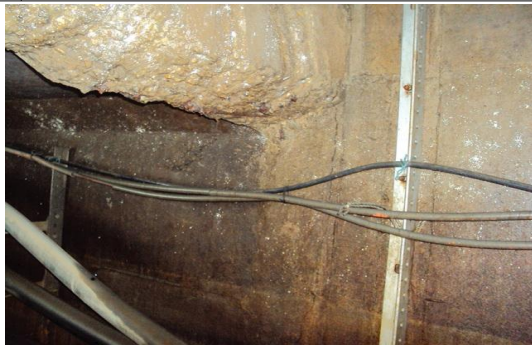
**현황** • 들뜸/이격  
**원인** • 시공미흡  
**조치방안** • 단면보수

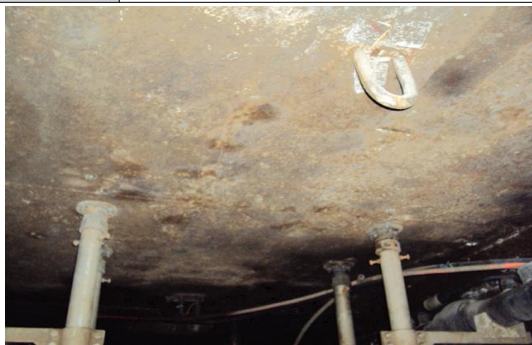
**현황** • 재료분리 및 철근노출  
**원인** • 다짐부족, 피복부족  
**조치방안** • 단면보수+방청

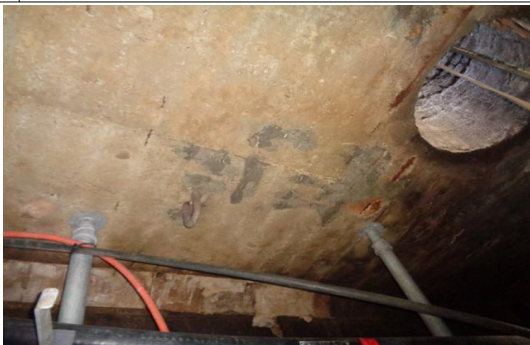
| 현황 | • 철근노출 |
| 원인 | • 시공미흡, 피복부족 |

| 조치방안 | • 단면보수+방청 |

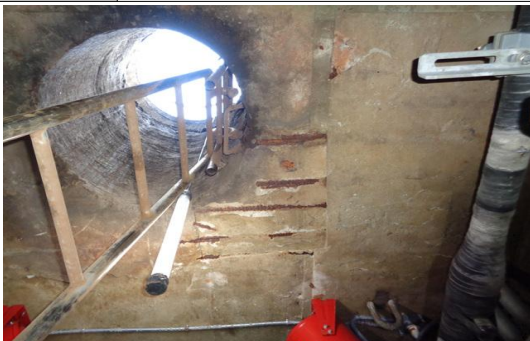
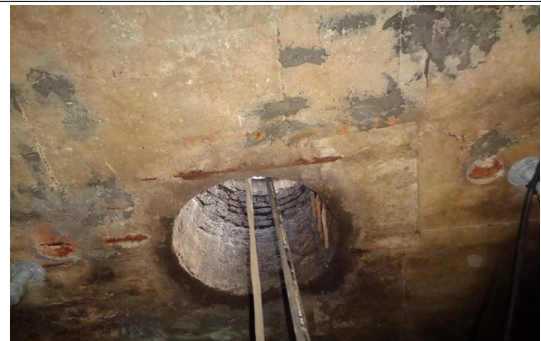
| 현황 | • 철근노출 |
| 원인 | • 시공미흡, 피복부족 |

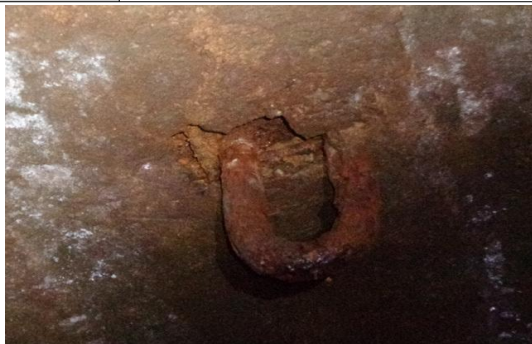
**현황** • 파손 및 철근노출  
**원인** • 외부충격 및 피복부족  
**조치방안** • 단면보수+방청

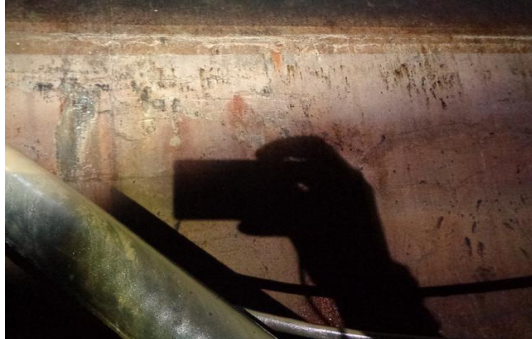
| 현황 | • 관로부 백태 |
| 원인 | • 우수유입 |

| 조치방안 | • 표면처리 |

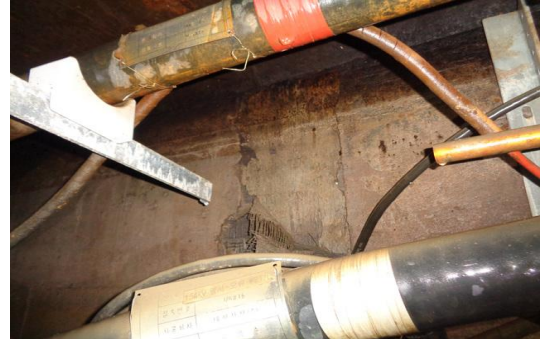
| 현황 | • 파손 |
| 원인 | • 외부충격 |

| 조치방안 | • 단면보수 |

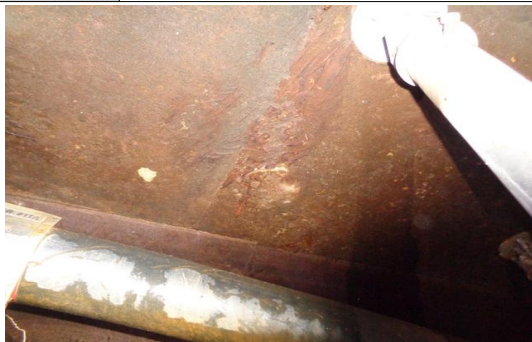
| 현황 | • 재료분리 및 철근노출 |
| 원인 | • 다짐부족, 피복부족 |

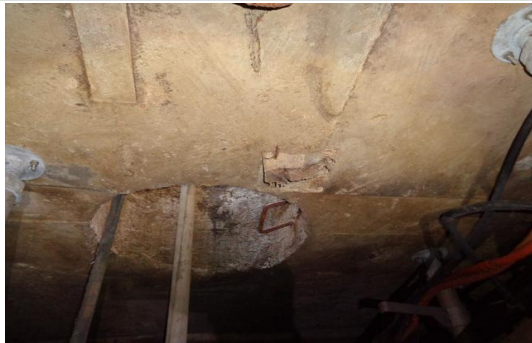
| 현 황 | • 거푸집 미제거 |
| 원 인 | • 시공미흡 |

| 조치방안 | • 정비 |

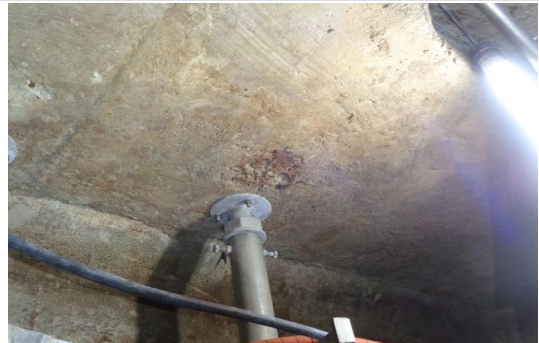
| 현 황 | • 재료분리 |
| 원 인 | • 다짐부족 |

| 조치방안 | • 단면보수 |

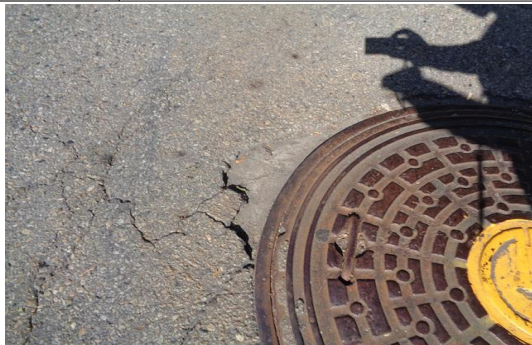
| 현 황 | • 포장파손 |
| 원 인 | • 공용기간 증가, 중차량 반복통행 |

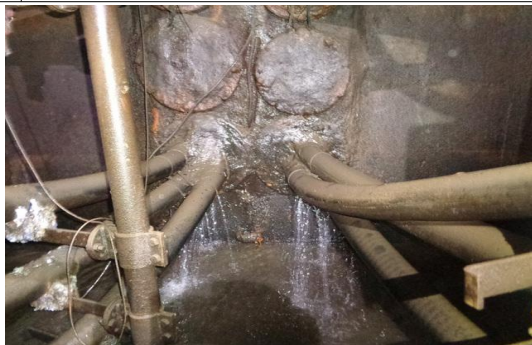
| 현황 | • 관로부 누수 |
| 원인 | • 장기공용에 의한 열화, 우수유입 |

| 조치방안 | • 주의관찰 |

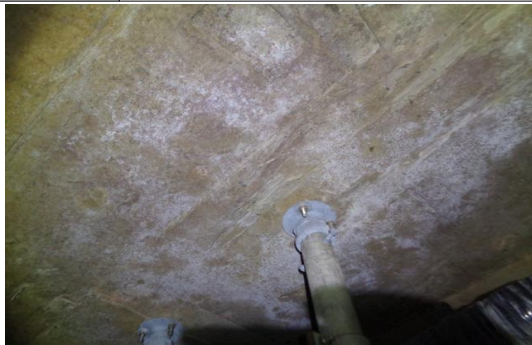
| 현황 | • 백태 | 현황 | • 공동 |
| 원인 | • 외부 우수유입 | 원인 | • 시공미흡 |

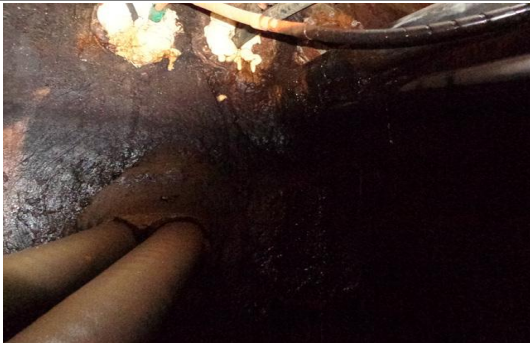
| <b>현황</b> | • 관로부 누수(관로) | <b>현황</b> | • 관로부 누수(벽체) |
| <b>원인</b> | • 장기공용에 의한 열화, 우수유입 | <b>원인</b> | • 장기공용에 의한 열화, 우수유입 |

| <b>조치방안</b> | • 주의관찰 | <b>조치방안</b> | • 배면 누수보수 |

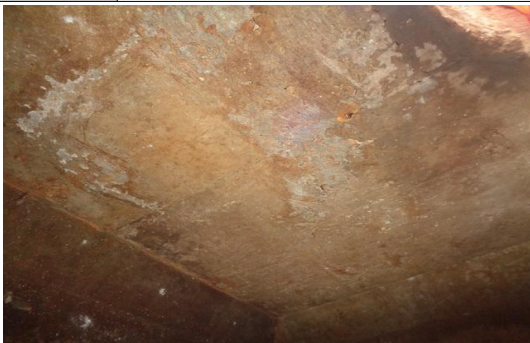
| <b>현황</b> | • 재료분리 | <b>현황</b> | • 재료분리 및 철근노출 |
| <b>원인</b> | • 다짐부족 | <b>원인</b> | • 다짐부족, 피복부족 |

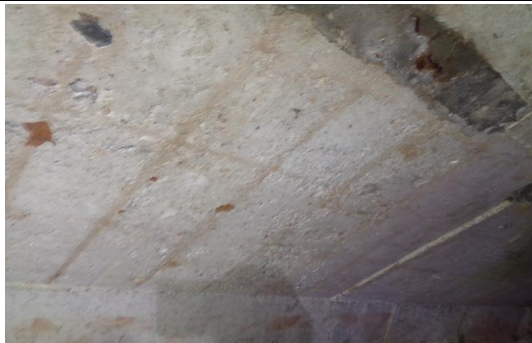
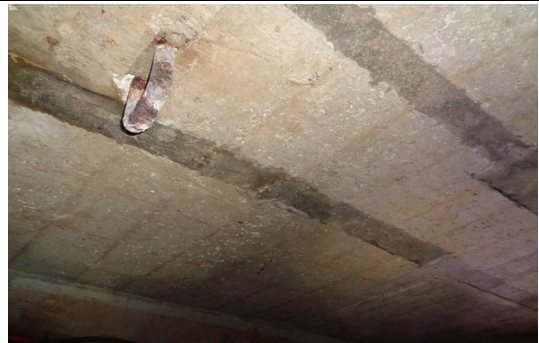
| 구분 | 손상내용 | 단위 | 손상수량 | 보수공법 | 평가등급 |
|---|---|---|---|---|---|
| 1 | 재료분리 | m <sup>2</sup> | 6.50 | 단면보수 | b |

| 현황 | • 재료분리 |
| 원인 | • 다짐부족 |

| 조치방안 | • 단면보수 |

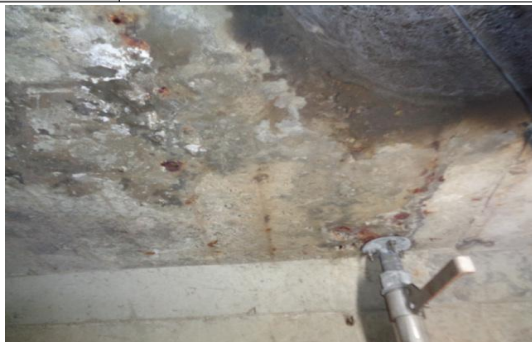
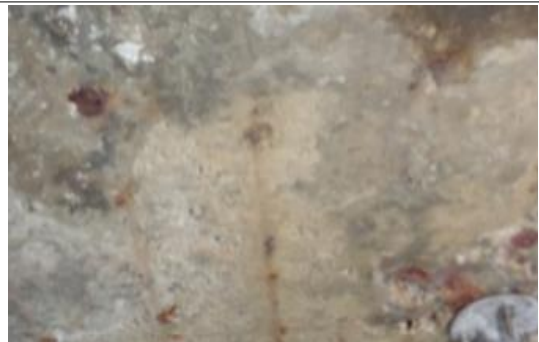
| 구분 | 손상내용 | 단위 | 손상수량 | 보수공법 | 평가등급 |
|---|---|---|---|---|---|
| 2 | 박락 및 철근노출 | m <sup>2</sup> | 0.09 | 단면보수+방청 | b |

| 현황 | • 박락 및 철근노출 |
| 원인 | • 시공중 외부충격, 피복부족 |

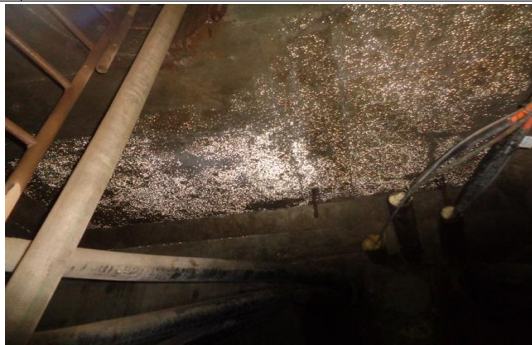
**현황** • 결로  
**원인** • 맨홀 내·외부 기온차  
**조치방안** • 주의관찰

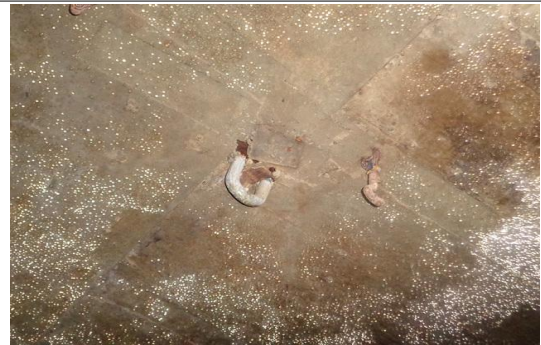
| 구분 | 손상내용 | 단위 | 손상수량 | 보수공법 | 평가등급 |
|---|---|---|---|---|---|
| 2 | 공동 및 철근노출 | m <sup>2</sup> | 0.01 | 단면보수+방청 | b |

**현황** • 공동 및 철근노출  
**원인** • 타설불량, 피복부족  
**조치방안** • 단면보수+방청

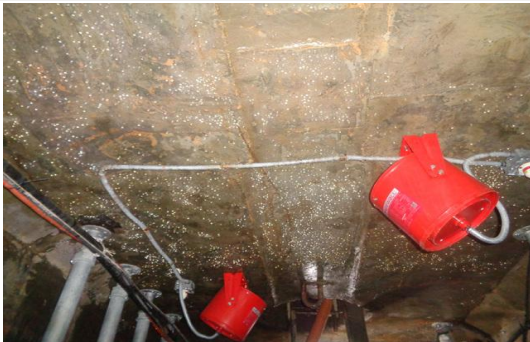
| 현황 | • 결로 |
| 원인 | • 맨홀 내·외부 기온차 |

| 조치방안 | • 주의관찰 |

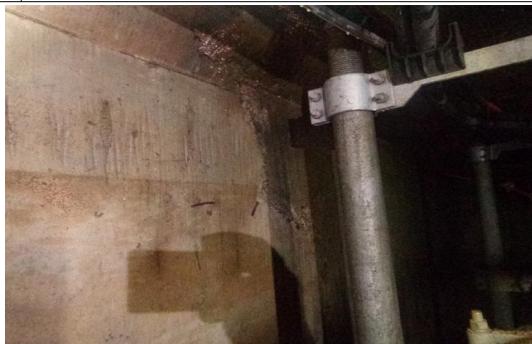
| 현황 | • 타설불량, 재료분리, 철근노출 |
| 원인 | • 시공미흡, 다짐부족, 피복부족 |

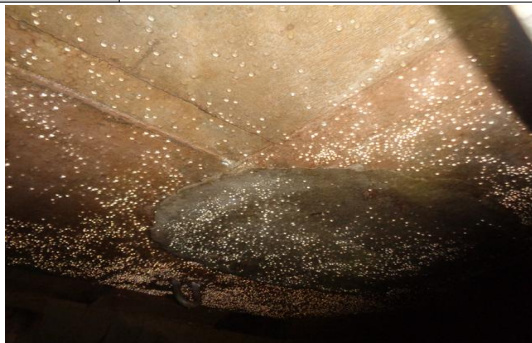
| 현황 | • 들뜸 |
| 원인 | • 시공미흡 |

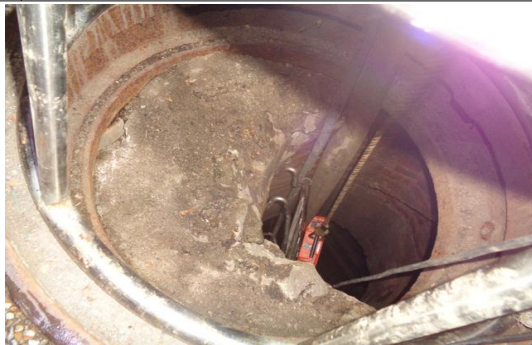
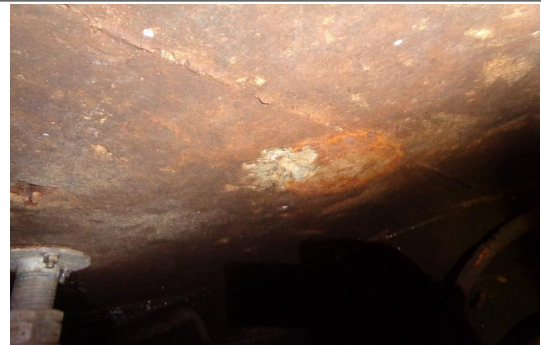
| 현황 | • 구체-틀간 이탈 | 현황 | • 파손 |
| 원인 | • 시공미흡 | 원인 | • 시공중 외부충격 |

| 조치방안 | • 주의관찰 | 조치방안 | • 단면보수 |

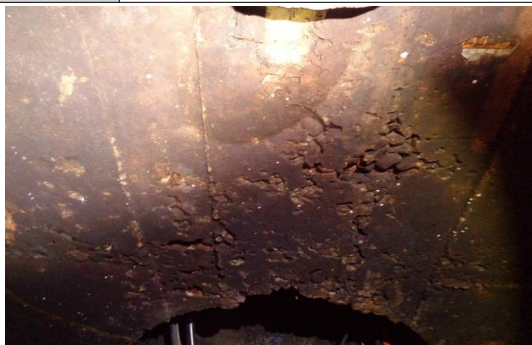
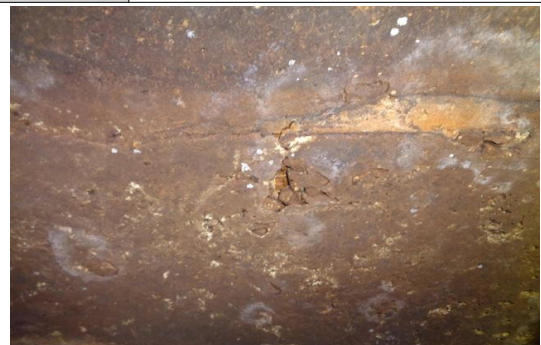
| 현황 | • 재료분리 | 현황 | • 재료분리 및 철근노출 |
| 원인 | • 다짐부족 | 원인 | • 다짐부족, 피복부족 |

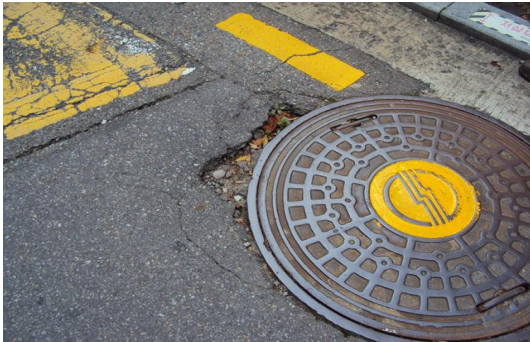
| 현황 | • 포장파손 |
| 원인 | • 공용기간 증가, 중차량 반복통행 |

| 조치방안 | • 아스콘 패칭 |

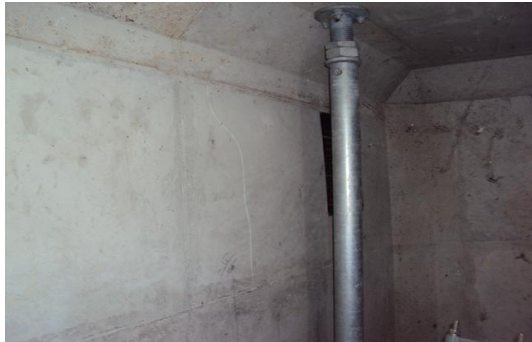
| 현황 | • 균열 |
| 원인 | • 건조수축, 콘크리트의 재료특성 |

| 조치방안 | • 표면처리 |

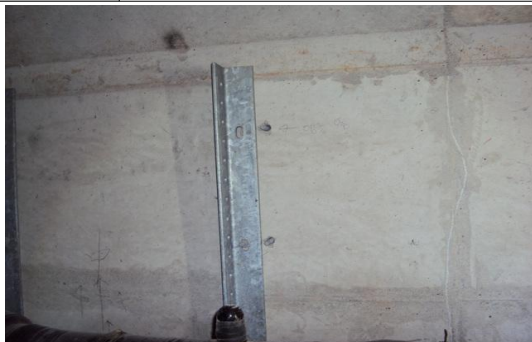
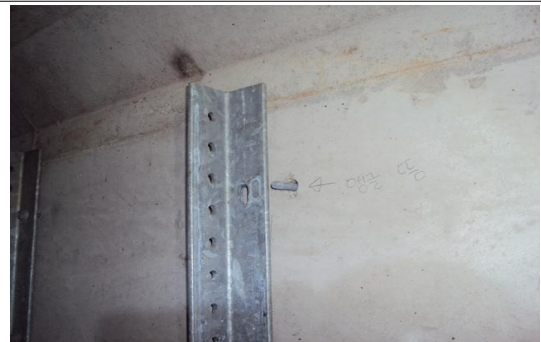
| 현황 | • 지지대 앵글 들뜸 |
| 원인 | • 시공미흡 |

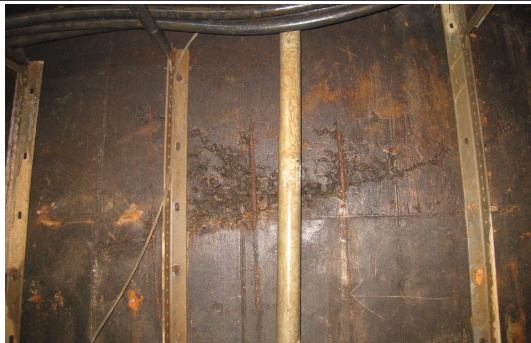
| 구분 | 손상내용 | 단위 | 손상수량 | 보수공법 | 평가등급 |
|---|---|---|---|---|---|
| 5 | 재료분리 | m <sup>2</sup> | 4.00 | 단면보수 | b |

| 현 황 | • 재료분리 및 철근노출 | 현 황 | • 균열부 백태 |
| 원 인 | • 다짐부족, 피복부족 | 원 인 | • 균열부 우수유입 |

| 조치방안 | • 단면보수+방청 | 조치방안 | • 표면처리 |

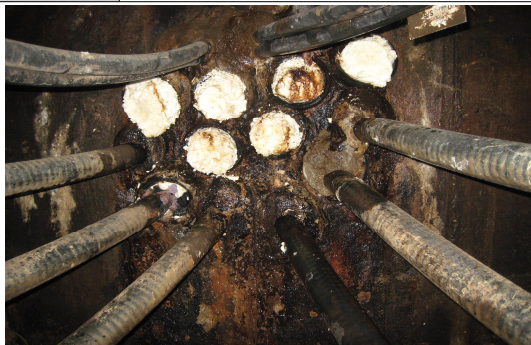
| 구분 | 손상내용 | 단위 | 손상수량 | 보수공법 | 평가등급 |
|---|---|---|---|---|---|
| 3 | 관로부 누수 | m <sup>2</sup> | 0.04 | 배면 누수보수 | c |

| 현 황 | • 관로부 누수 | 현 황 | • 박락 및 철근노출 |
| 원 인 | • 장기공용에 의한 열화, 우수유입 | 원 인 | • 시공중 외부충격, 피복부족 |

| 조치방안 | • 배면 누수보수 | 조치방안 | • 단면보수+방청 |

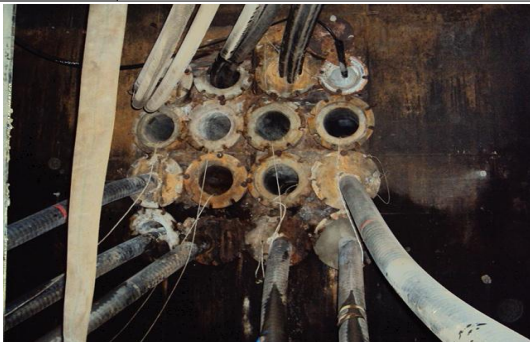
| 구분 | 손상내용 | 단위 | 손상수량 | 보수공법 | 평가등급 |
|---|---|---|---|---|---|
| 2 | 관로부 백태 | m <sup>2</sup> | 0.02 | 표면처리 | b |

| 현<br>황 | • 관로부 백태 |
| 원<br>인 | • 장기공용에 의한 열화, 우수유입 |

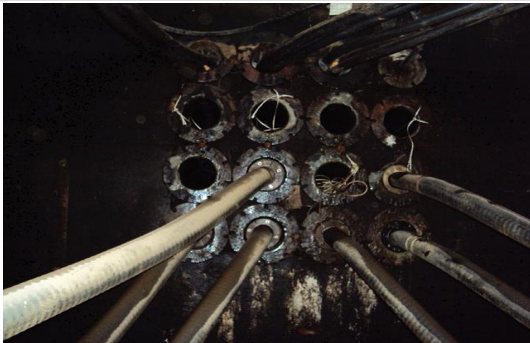
| 구분 | 손상내용 | 단위 | 손상수량 | 보수공법 | 평가등급 |
|---|---|---|---|---|---|
| 1 | 관로부 누수흔적 | m <sup>2</sup> | 0.16 | 표면처리 | b |

| 현황 | • 관로부 누수흔적 |
| 원인 | • 장기공용에 의한 열화, 외부 우수유입 |

| 조치방안 | • 표면처리 |

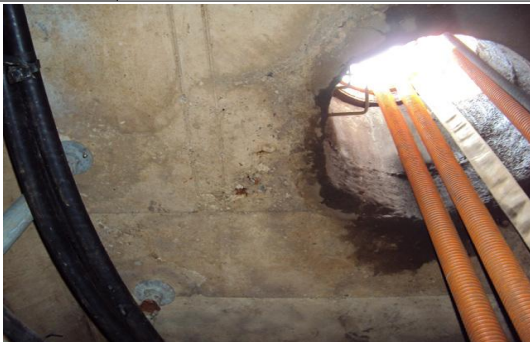
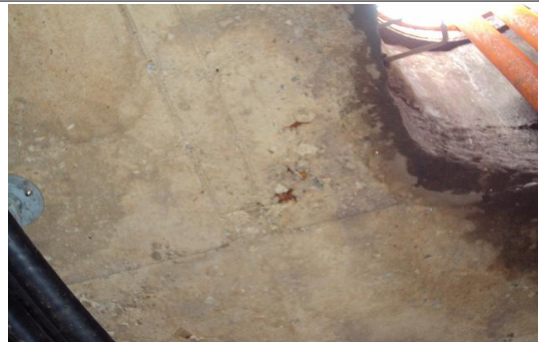
| 구분 | 손상내용 | 단위 | 손상수량 | 보수공법 | 평가등급 |
|---|---|---|---|---|---|
| 2 | 재료분리 및 철근노출 | m <sup>2</sup> | 0.09 | 단면보수+방청 | b |

| 현황 | • 재료분리 및 철근노출 |
| 원인 | • 다짐부족, 피복부족 |

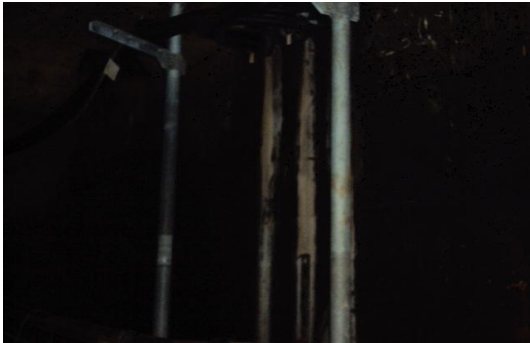
| 구분 | 손상내용 | 단위 | 손상수량 | 보수공법 | 평가등급 |
|---|---|---|---|---|---|
| 1 | 백태 | m <sup>2</sup> | 1.15 | 표면처리 | b |

| 현황 | • 백태 |
| 원인 | • 장기공용에 의한 열화, 외부 우수유입 |

| 조치방안 | • 표면처리 |

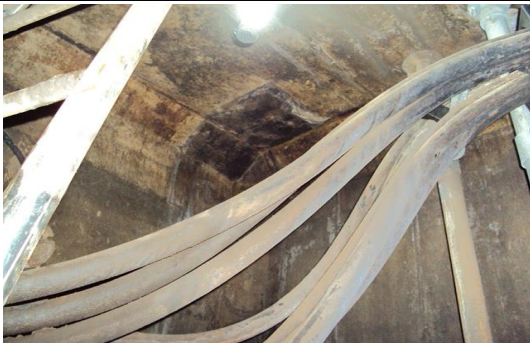
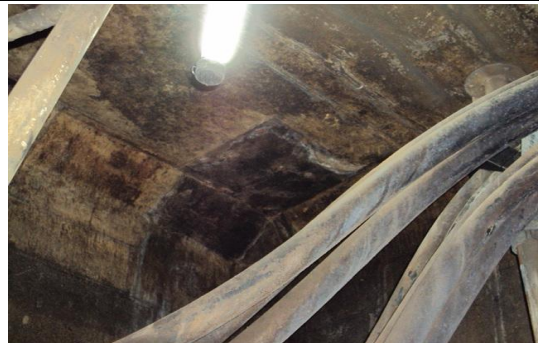
| 현황 | • 백태 |
| 원인 | • 장기공용에 의한 열화, 외부 우수유입 |

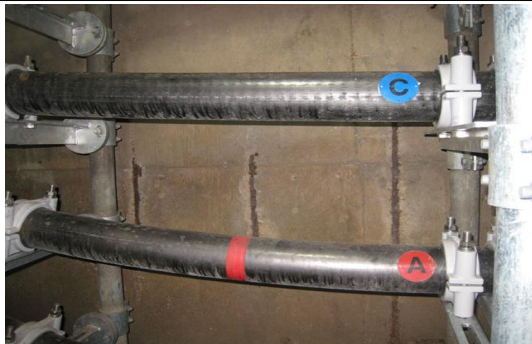
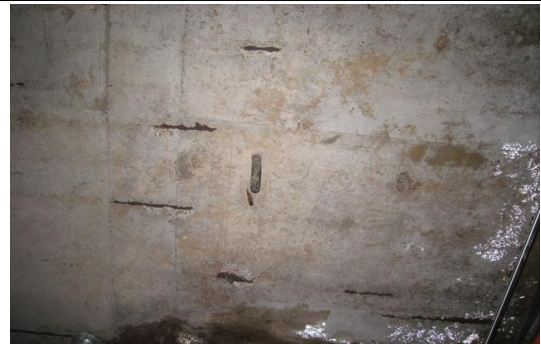
| 구분 | 손상내용 | 단위 | 손상수량 | 보수공법 | 평가등급 |
|---|---|---|---|---|---|
| 2 | 박락 및 철근노출 | m <sup>2</sup> | 2.50 | 단면보수+방청 | c |
| 3 | 재료분리 및 철근노출 | m <sup>2</sup> | 15.00 | 단면보수+방청 | d |

| 현황 | • 박락 및 철근노출 | 현황 | • 재료분리 및 철근노출 |
| 원인 | • 장기공용에 의한 열화, 피복부족 | 원인 | • 다짐부족, 피복부족 |

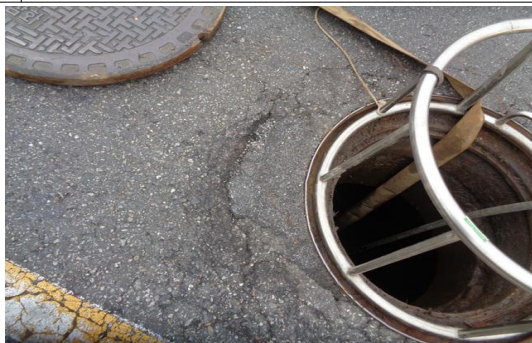
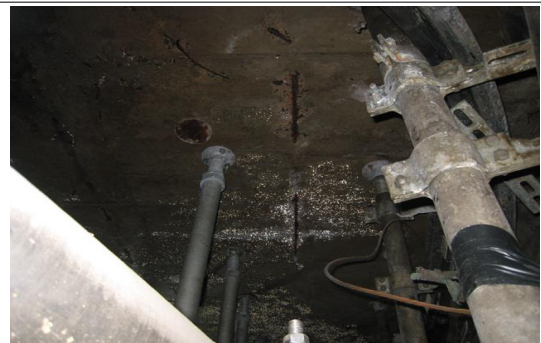
| <b>현황</b> | • 포장파손 | <b>현황</b> | • 박락 및 철근노출 |
| <b>원인</b> | • 공용기간 증가, 중차량 반복통행 | <b>원인</b> | • 장기공용에 의한 열화, 피복부족 |

| <b>조치방안</b> | • 아스콘 패칭 | <b>조치방안</b> | • 단면보수+방청 |

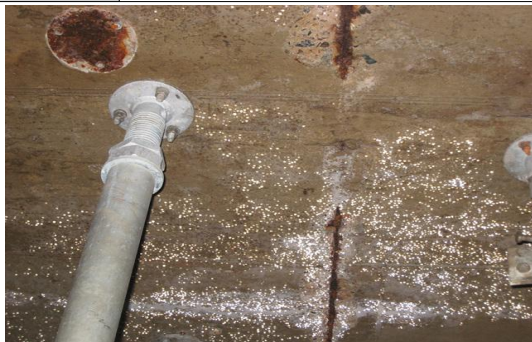
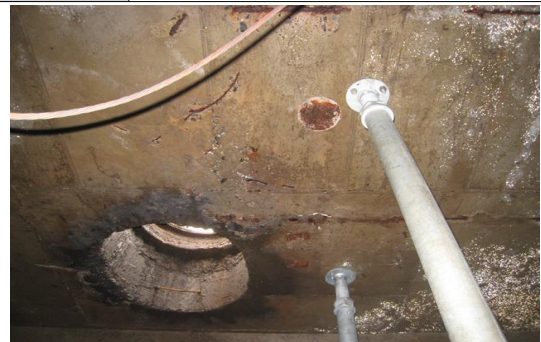
| 구분 | 손상내용 | 단위 | 손상수량 | 보수공법 | 평가등급 |
|---|---|---|---|---|---|
| 4 | 철근노출 | m <sup>2</sup> | 0.40 | 단면보수+방청 | b |
| 5 | 재료분리 | m <sup>2</sup> | 1.00 | 단면보수 | b |

| <b>현황</b> | • 철근노출 | <b>현황</b> | • 재료분리 |
| <b>원인</b> | • 피복부족 | <b>원인</b> | • 다짐부족 |

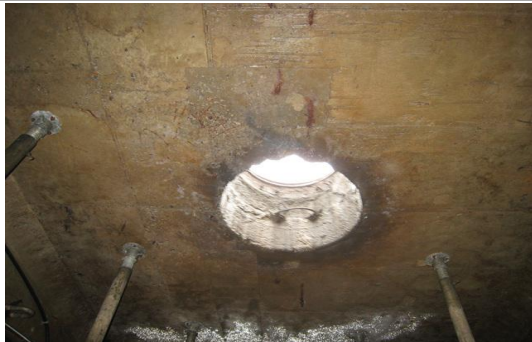
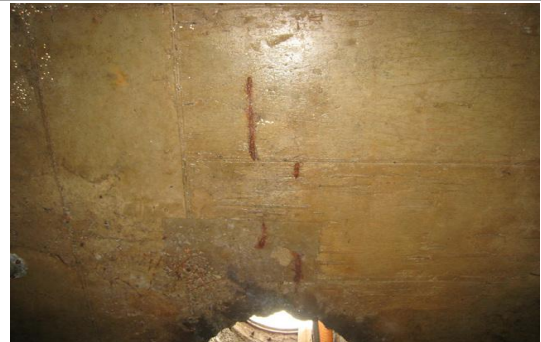
양평-양천 #1,2 T/L (맨홀 NO.2-1)은 서울 양천구 목동 919-1에 위치한 1987년에 준공된 직선형(A형)인 시설물로 외관조사 결과, 다짐부족 및 피복부족 등에 의한 슬래브 재료 분리, 철근노출이 조사되었으며, 기 발생한 손상부의 경우 손상의 진전 방지 및 구조물의 내구성 증진을 위한 단면보수+방청 등의 유지관리가 필요할 것으로 판단된다.

| 현황 | • 재료분리 |
| 원인 | • 다짐부족 |

| 조치방안 | • 단면보수 |

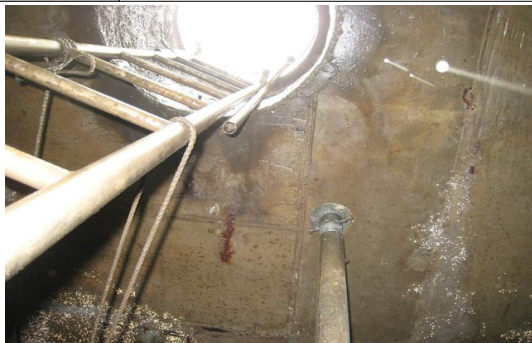
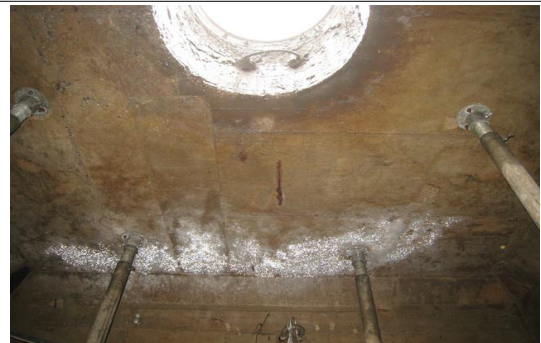
| 현황 | • 철근노출 |
| 원인 | • 피복부족 |

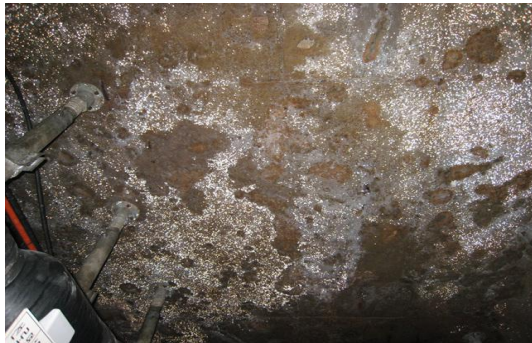
양평-양천 #1,2 T/L (맨홀 NO.3)은 서울 양천구 목동 912-3에 위치한 1987년에 준공된 직각형(B형)인 시설물로 외관조사 결과, 다짐부족 등에 의한 슬래브 재료분리가 조사되었으며, 기 발생한 손상부의 경우 손상의 진전 방지 및 구조물의 내구성 증진을 위한 단면 보수 등의 유지관리가 필요할 것으로 판단된다.

| 구분 | 손상내용 | 단위 | 손상수량 | 보수공법 | 평가등급 |
|---|---|---|---|---|---|
| 1 | 재료분리 | m <sup>2</sup> | 16.00 | 단면보수 | d |

| 현황 | • 재료분리 |
| 원인 | • 다짐부족 |

| 조치방안 | • 단면보수 |

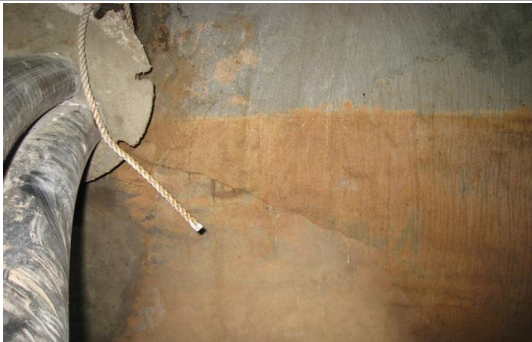
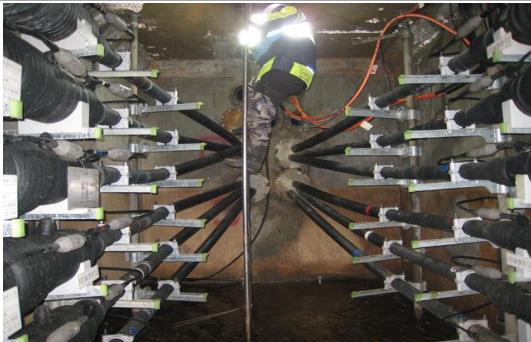
양평-양천 #1,2 T/L (맨홀 NO.4)은 서울 양천구 목동 912-3에 위치한 1987년에 준공된 직선형(A형)인 시설물로 외관조사 결과, 건조수축, 피복부족 등에 의한 벽체 마감균열 및 슬래브 잡철근노출이 조사되었으며, 기 발생한 손상부의 경우 손상의 진전 방지 및 구조물의 내구성 증진을 위한 표면처리, 단면보수+방청 등의 유지관리가 필요할 것으로 판단된다.

| | 현<br>황 | • 마감균열 | | | | |
| | 원<br>인 | • 건조수축 | | | | |

| | 조치방안 | • 표면처리 | | | | |

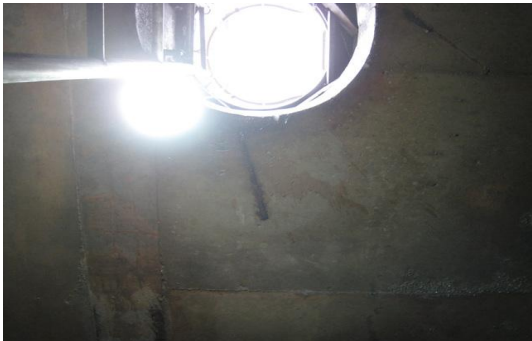
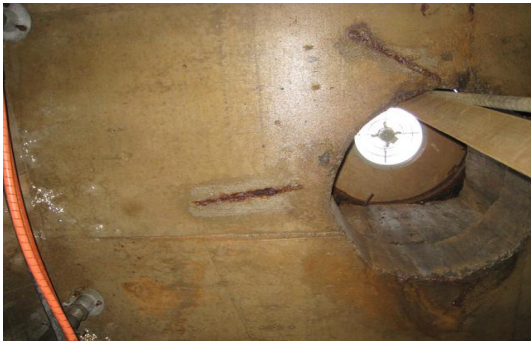
| 현<br>황 | • 잡철근노출 | | | | | |
| 원<br>인 | • 피복부족 | | | | | |

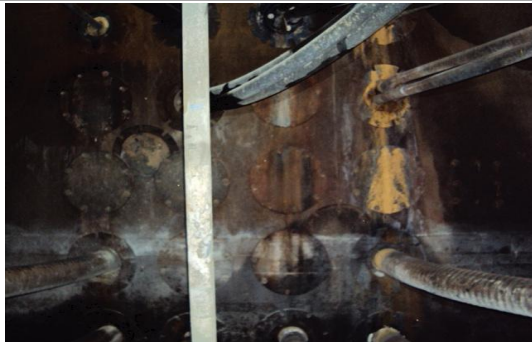
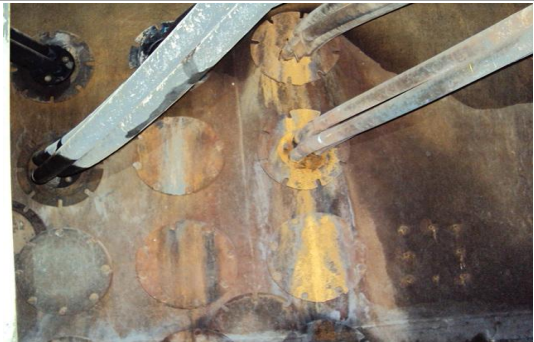
화곡-마곡 #1,2 T/L (맨홀 NO.3)은 서울 강서구 방화대로 137에 위치한 2002년에 준공된 직선형(A형)인 시설물로 외관조사 결과, 장기공용에 의한 열화, 외부 우수유입, 습기흡착 등에 의한 관로부 누수, 슬래브 백태가 조사되었으며, 기 손상부의 경우 손상의 진전 방지 및 구조물의 내구성 증진을 위한 표면처리, 주의관찰 등의 유지관리가 필요할 것으로 판단된다.

| 현황 | • 관로부 누수 |
| 원인 | • 장기공용에 의한 열화, 외부 우수유입 |

| 조치방안 | • 주의관찰 |

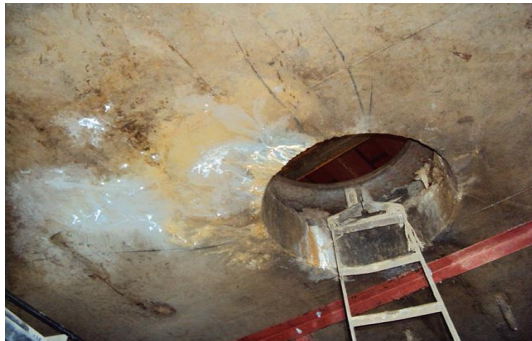
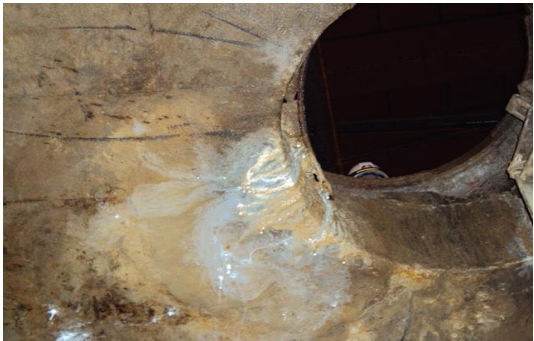
| 현황 | • 백태 |
| 원인 | • 습기흡착, 외부 우수유입 |
