본 과업은 한국전력공사 남서울지역본부 전력관리처 직할인 송전맨홀에 대한 정밀점검으로 신광명-광명 8개소, 신광명-천왕 6개소, 천왕-구로,오류 17개소, 천왕-구로 9개소, 천왕-오류 1개소, 상암-등촌 3개소, 가양-등촌 4개소, 양평-양천 5개소, 화곡-마곡 4개소, 중동-화곡 5개소, 부천-신정 13개소, 신정-목동 3개소, 오류-목동 3개소, 오류-목동~영등포-목동 2개소, 영등포-목동 4개소, 당인리-목동 1개소, 고강-화곡 7개소, 마곡-가양 5개소, 천왕-온수 5개소, 신광명-시흥 2개소, 독산-대방 2개소, 광명-구공 3개소로 총 112개소이다.

외관조사 및 현장조사는 『지중송전 토목구조물 유지관리지침(2019.01)』, 『안전점검 및 정밀안전진단 세부지침 공동구(2019.01)』, 편의 점검요령에 준하여 검사·평가하였다.

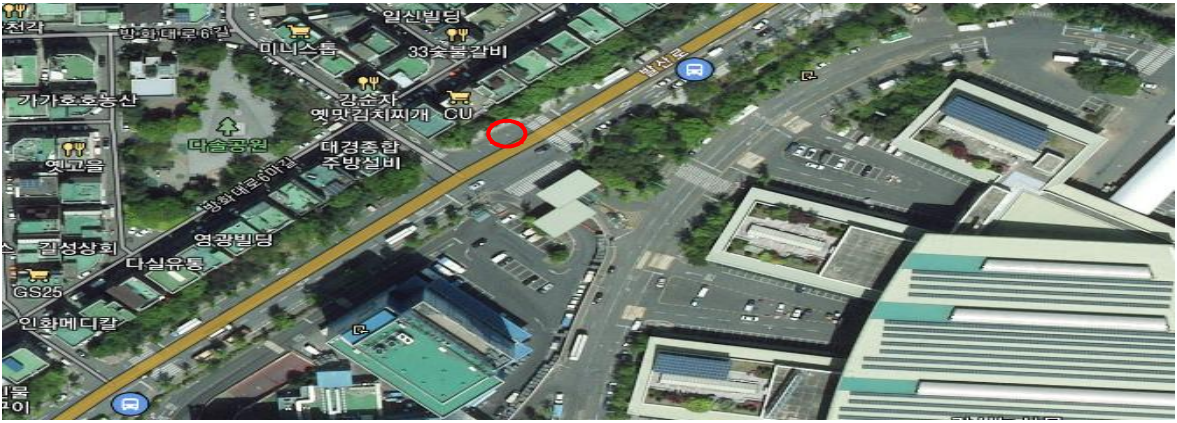
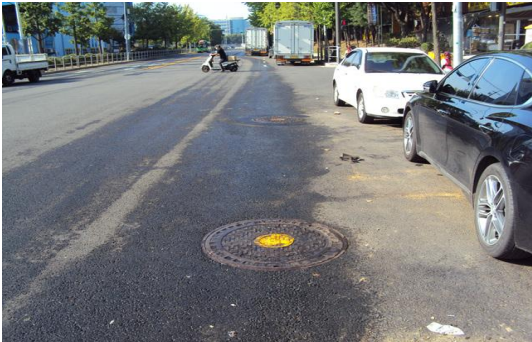
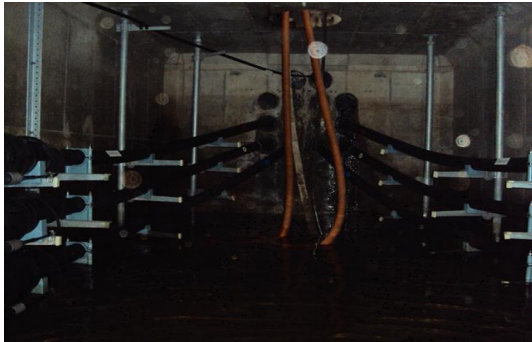
화곡-마곡 #1,2 T/L (맨홀 NO.4)는 서울 강서구 방화대로6길 43에 위치한 2002년에 준공된 직선형(A형)인 시설물로 외관조사 결과, 장기공용에 의한 열화, 외부 우수유입, 습기 흡착, 균열부 우수유입 등에 의한 관로부 백태 및 누수흔적, 벽체 균열부 백태가 조사되었으며, 기 손상부의 경우 손상의 진전 방지 및 구조물의 내구성 증진을 위한 표면처리, 주의관찰 등의 유지관리가 필요할 것으로 판단된다.

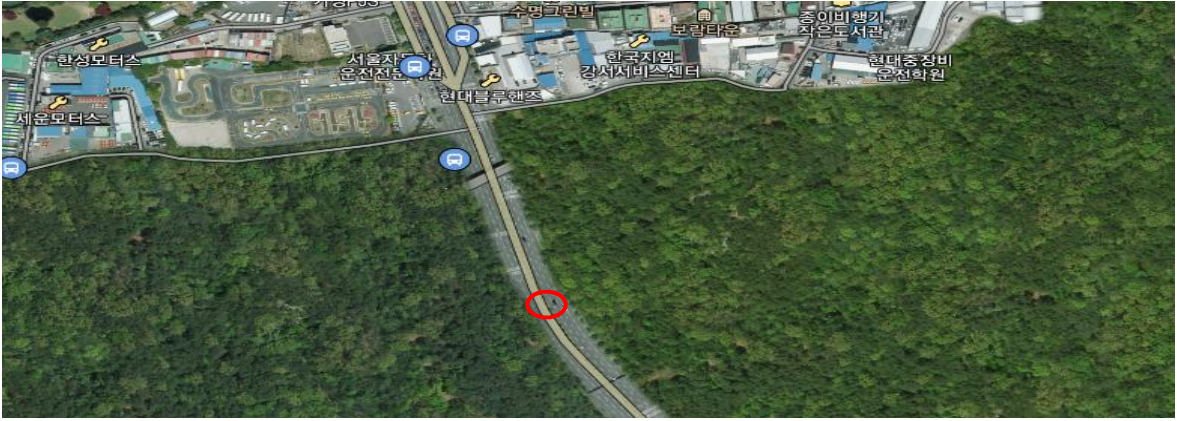
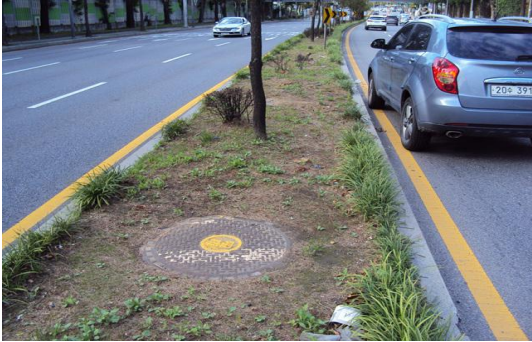
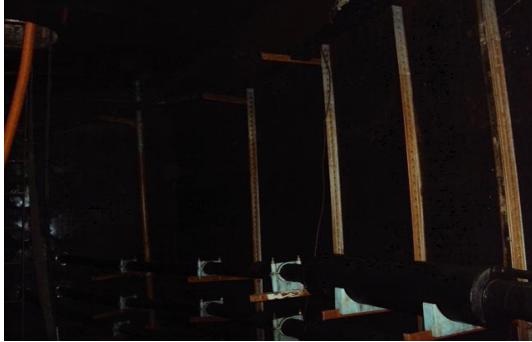
중동-화곡 #1,2 T/L (맨홀 NO.3)은 서울 강서구 외발산동 239-1에 위치한 2000년에 준공된 직선형(A형)인 시설물로 외관조사 결과, 장기공용에 의한 열화, 외부 우수유입, 습기 흡착, 균열부 우수유입 등에 의한 관로부 백태, 슬래브 및 벽체 백태, 균열부 백태가 조사되었으며, 기 손상부의 경우 손상의 진전 방지 및 구조물의 내구성 증진을 위한 표면처리 등의 유지관리가 필요할 것으로 판단된다.

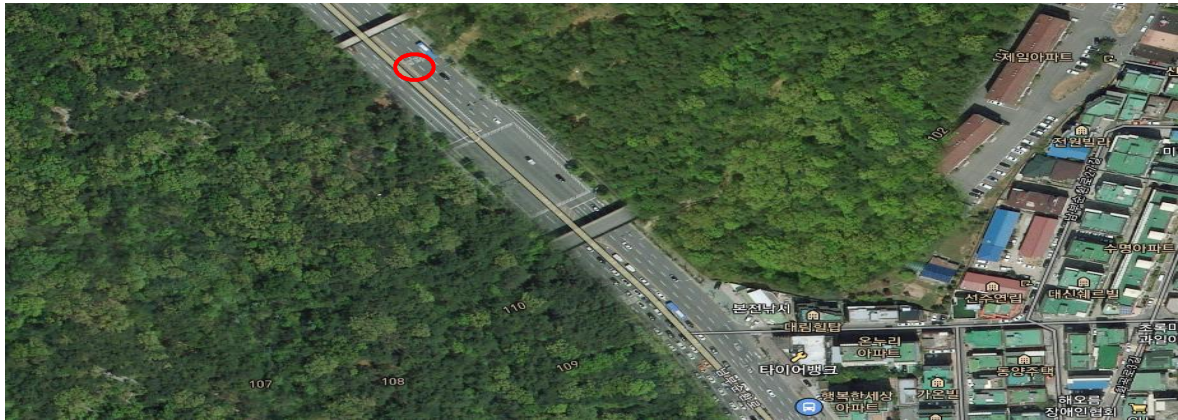
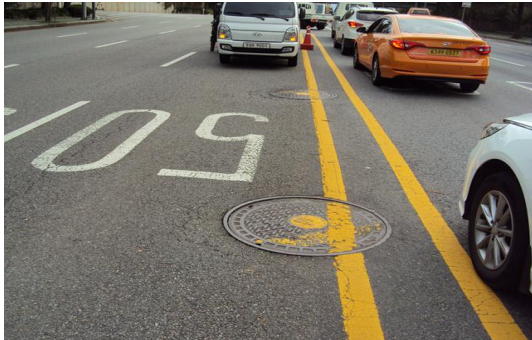
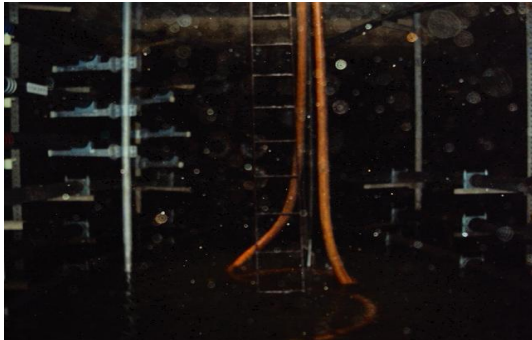
중동-화곡 #1,2 T/L (맨홀 NO.4)는 서울 강서구 외발산동 248에 위치한 2000년에 준공된 직선형(A형)인 시설물로 외관조사 결과, 손상이 없는 양호한 상태인 것으로 조사되었으며, 해당 구조물의 경우 추후 주기적인 점검을 통한 유지관리를 실시하여 현재 상태를 유지하는 것이 바람직 할 것으로 판단된다.

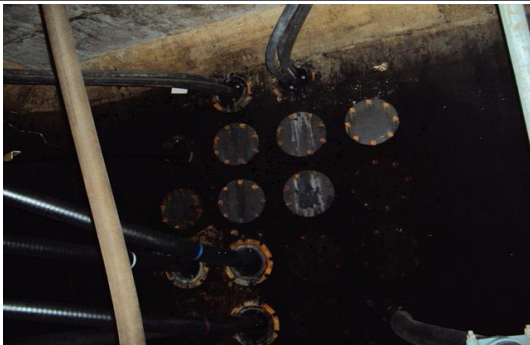
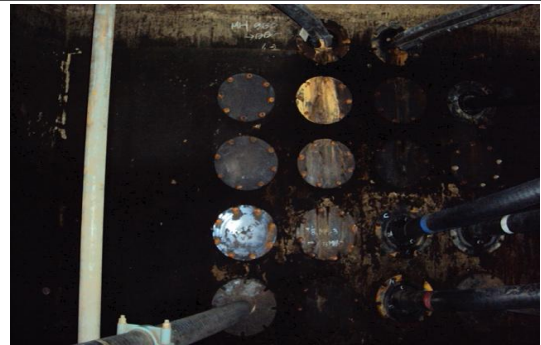
| 현 황 | • 관로부 전경 |

| 조치방안 | • - |

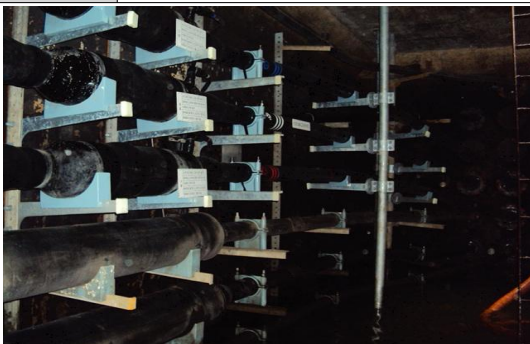
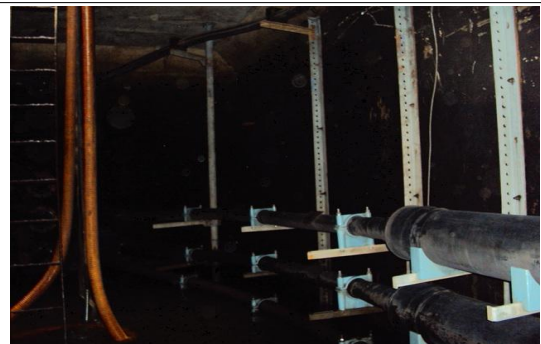
| 현 황 | • 벽체 전경 |
