# 제1편 송전전력구

# 제 **1** 장 구리인출 전력구

# 제 1 장 구리인출

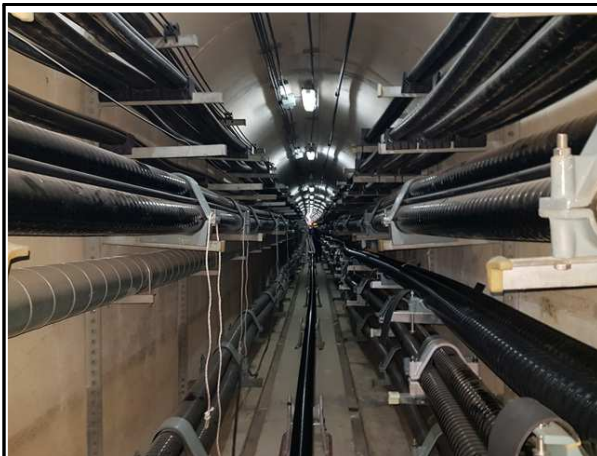
박스내부 전경

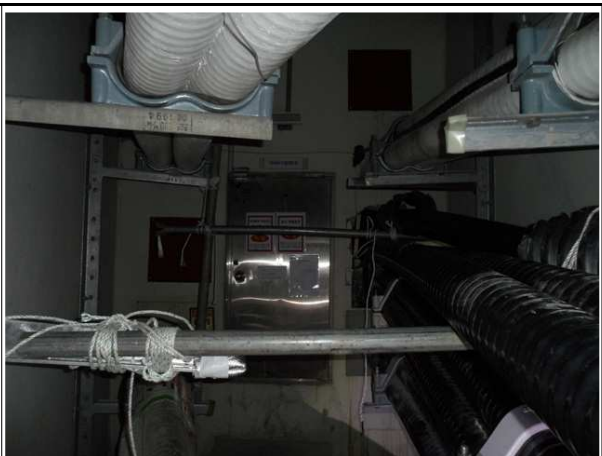
시점부 전경

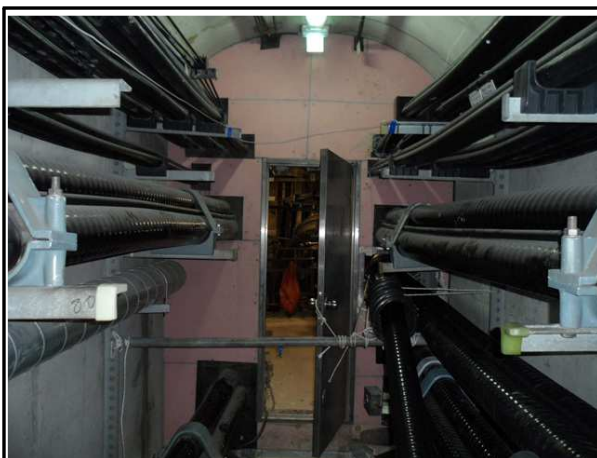
종점부 전경

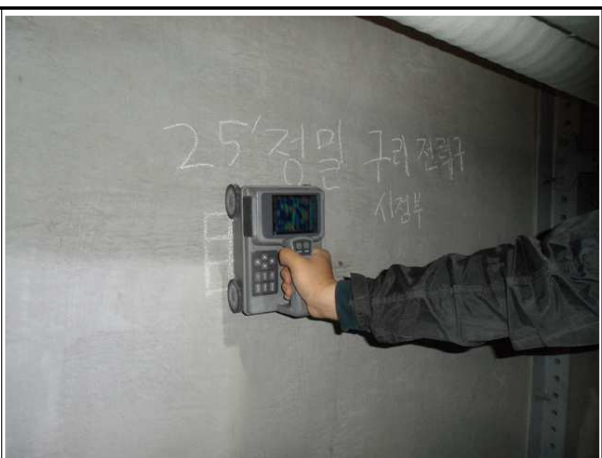
현장 비파괴 전경

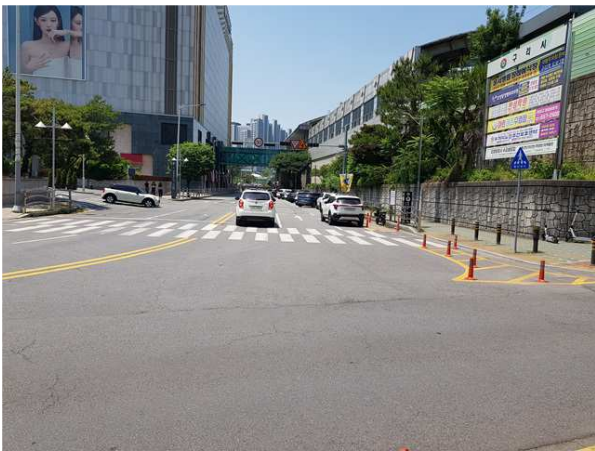
| 구분 | 추락방지시설 | | 도로포장 | | 도로부<br>신축이음부 | | 환기구 등의<br>덮개 | | 비고 |
|---|---|---|---|---|---|---|---|---|---|
| | 1) 추락방지시설은 난간의 손상 및 결함이 없는 양호한 상태로 조사되었다.<br>2) 도로포장은 결함이 없는 양호한 상태로 조사되었다. | | | | | | | | |

| 내용 | 추락방지시설 | 내용 | 도로포장 |

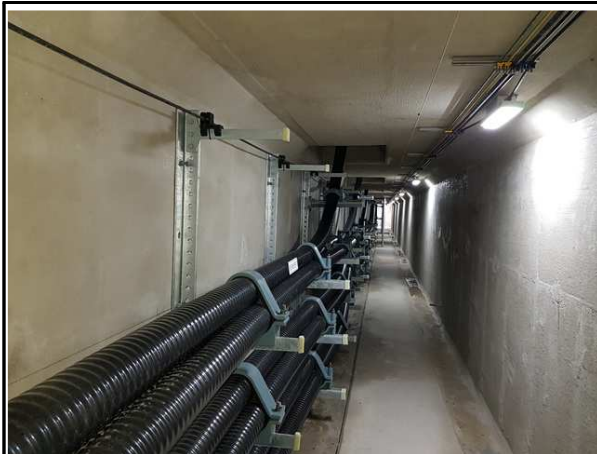
박스내부 전경

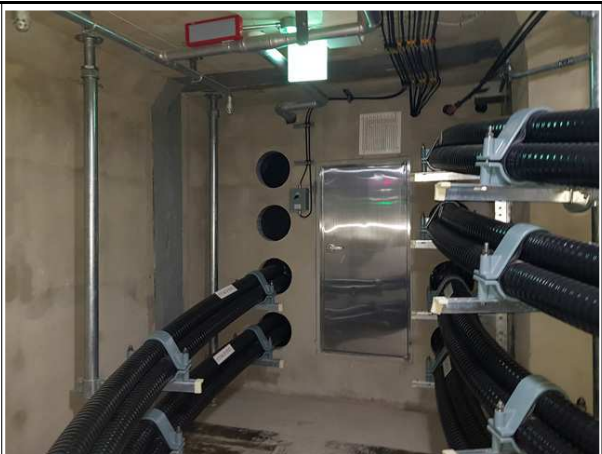
종점부 전경

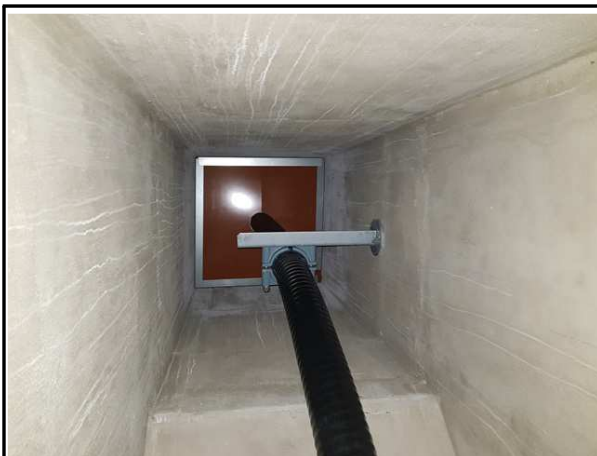
수직구 전경

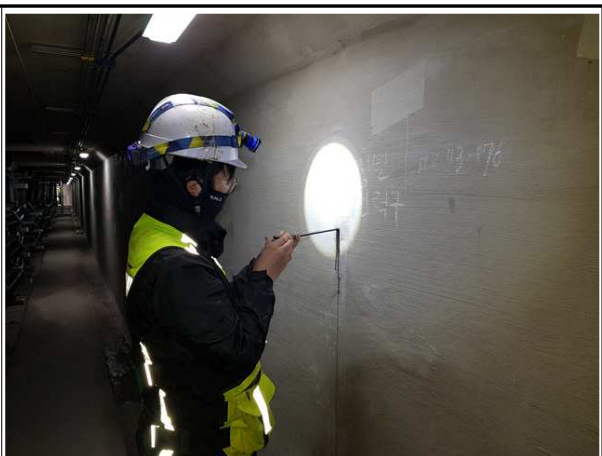
현장 비파괴 전경

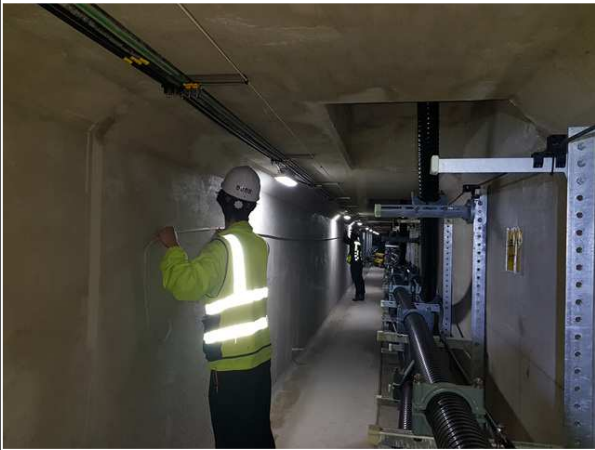
| 내용 | 박스 내부 | 내용 | 박스 내부 |
| | 측정 분할 전경 | | 받침대 상태 양호 |

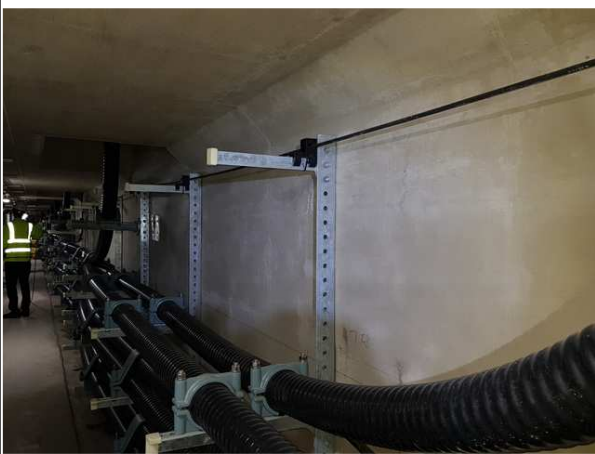
| 내용 | 박스 내부 | 내용 | 상부 슬래브 |
| | 지지대 상태 양호 | | 상태 양호 |

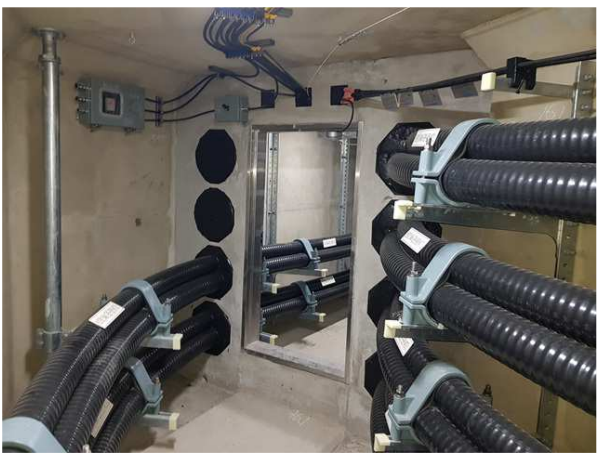
| 내용 | 우측 벽체 | 내용 | 박스 내부 |
| | 상태 양호 | | 중간 격벽 상태 양호 |

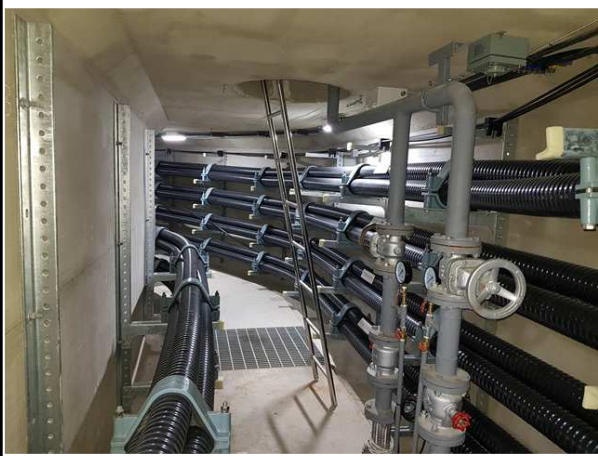
| 내용 | 박스 내부 | 내용 | 박스 내부 |
| | 상태 양호 | | 기타 부재 상태 양호 |

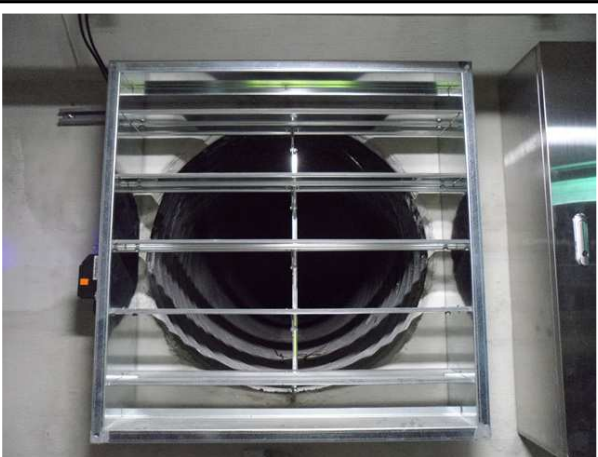
| 내용 | 박스 내부 | 내용 | 박스 내부 |
| | 기타 부재 상태 양호 | | 기타 부재 상태 양호 |

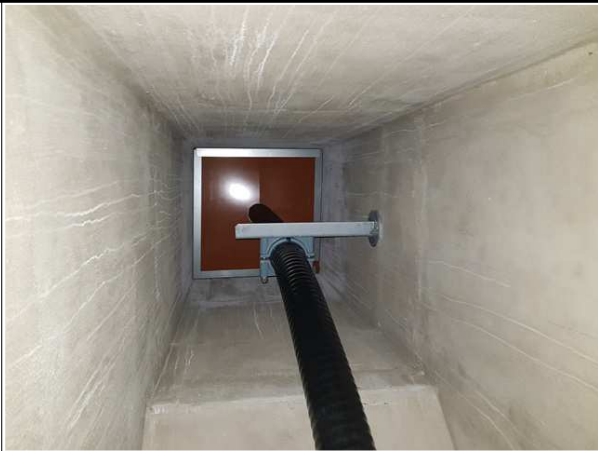
| 내용 | 수직구 | 내용 | 수직구 |
| | 상태 양호 | | 상태 양호 |

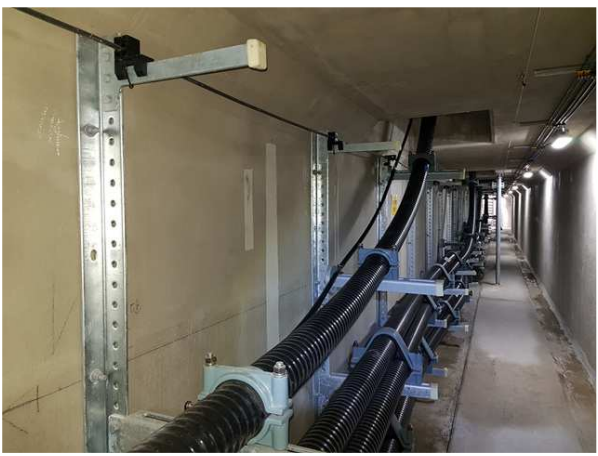
【사진 2.4】 부대설비 현황

부대설비(소방설비, 펌프제어반, 산소공급기)등은 사용성에 문제가 없는 양호한 상태인 것으로 조사되었다.

| 내용 | 지지대 상태양호 | 내용 | 받침대 상태양호 |

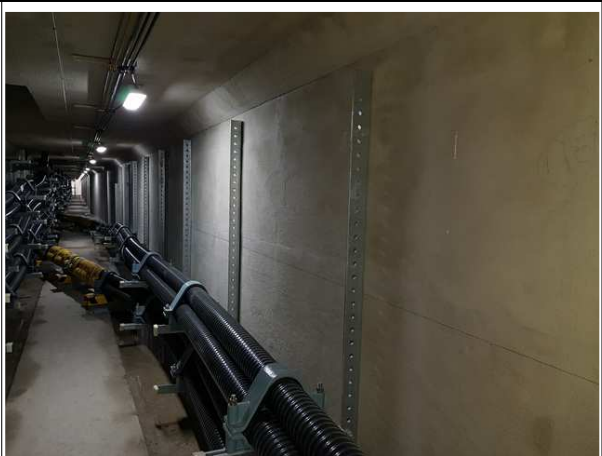
| 내용 | 박스 내부 |
| | 벽체 상태 양호 |

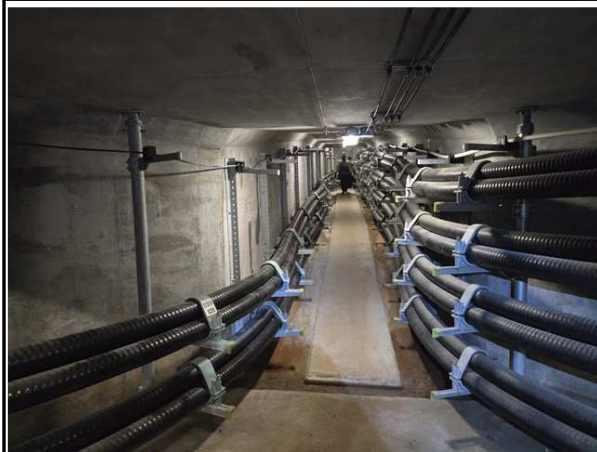
박스 내부 전경

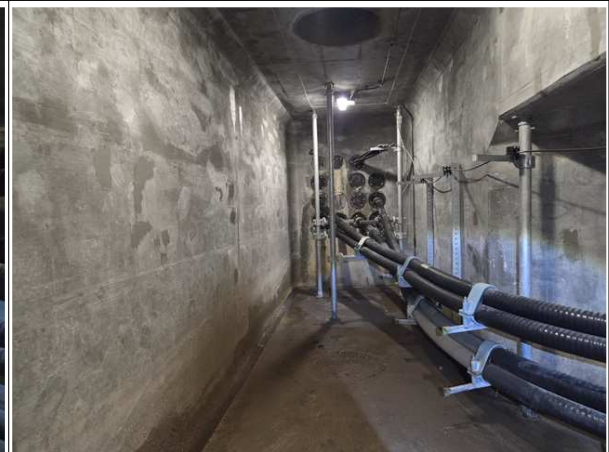
박스 내부 전경

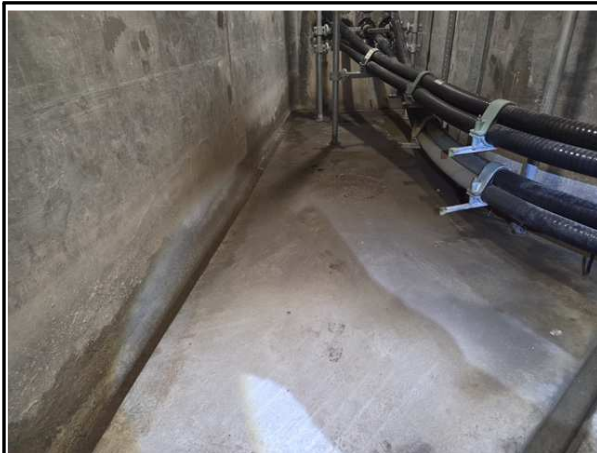
바닥부 전경

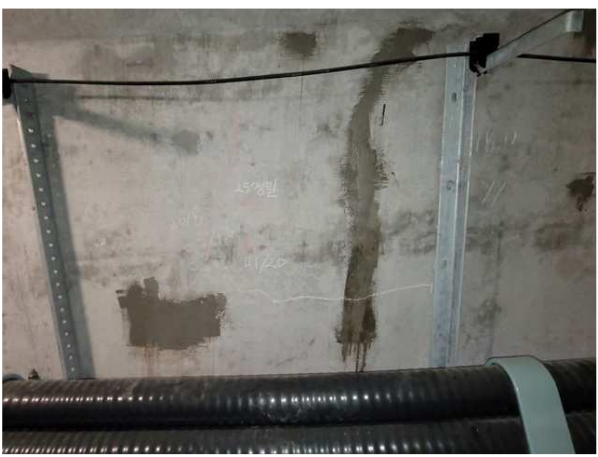
| 내용 | 바닥부 Sta.10m | 내용 | 우측벽체 Sta.18m |

| | 균열(0.3mm미만) | | 균열(0.3mm미만) |

금회 조사된 균열은 대부분 건조수축, 단계별 시공에 따른 구속응력, 콘크리트 양생 과정에서의 온도응력(수화열) 등에 의해 발생한 비구조적인 균열로 구조물의 안전성에는 영향이 없을 것으로 판단되며, 주의관찰을 통한 유지관리 후 손상 진전 시 보수가 필요하다.

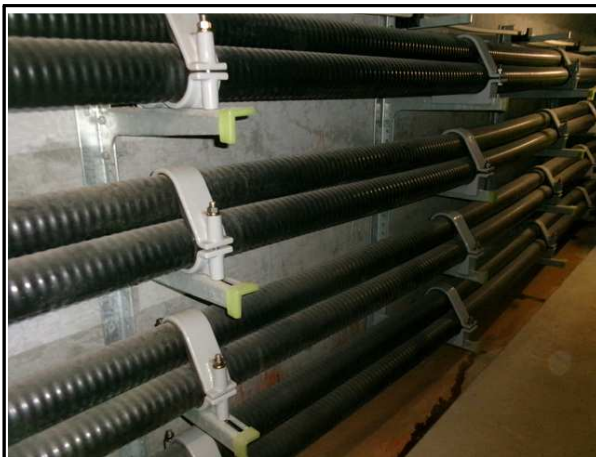
전력구내 지지대와 받침대는 파손 및 변형이 없는 양호한 상태이며, 주변환경 외관 조사결과 기 발생한 전력구 상부 포장 파손, 포장 균열, 보수부 요철 등의 손상은 보수 완료되어 양호한 상태이다.

| 내용 | 지지대 상태양호 | 내용 | 포장 보수완료(상태양호) |

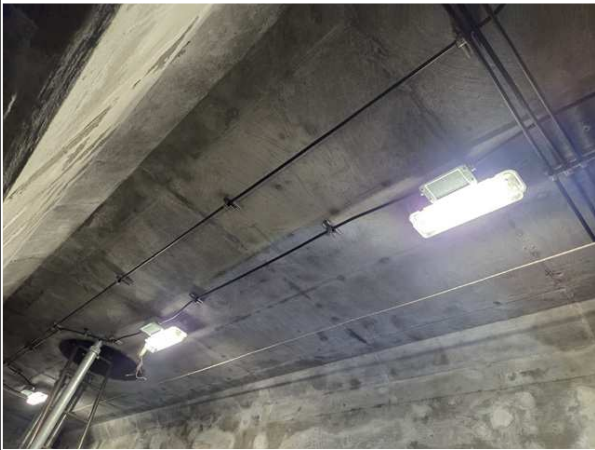
금회 외관조사 결과 조명설비, 소방설비, 집수정, 배전반 등은 사용성 및 기능성에 문제가 없는 양호한 상태로 조사되었다.

| 내용 | 조명설비 상태양호 | 내용 | 소방설비 상태양호 |

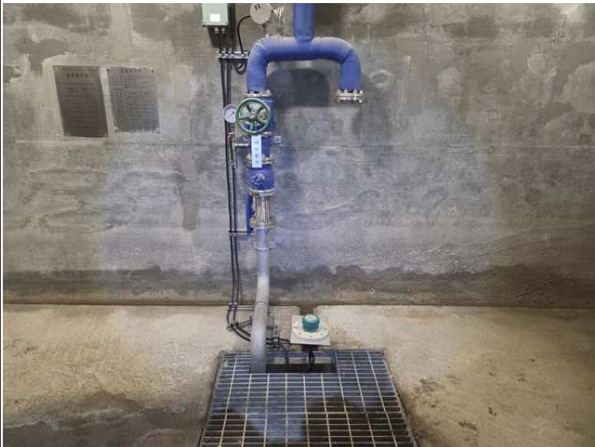
| 내용 | 배수펌프 상태양호 | 내용 | 집수구 상태양호 |

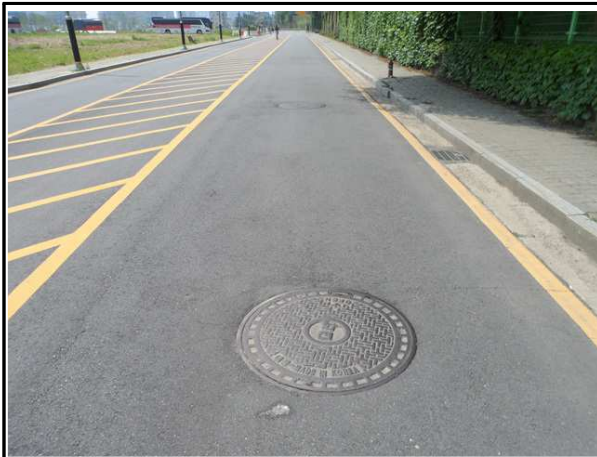
전력구 상부 포장 양호

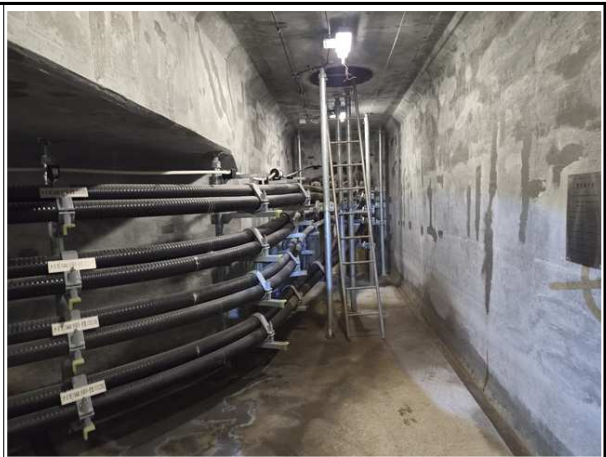
추락방지시설 양호

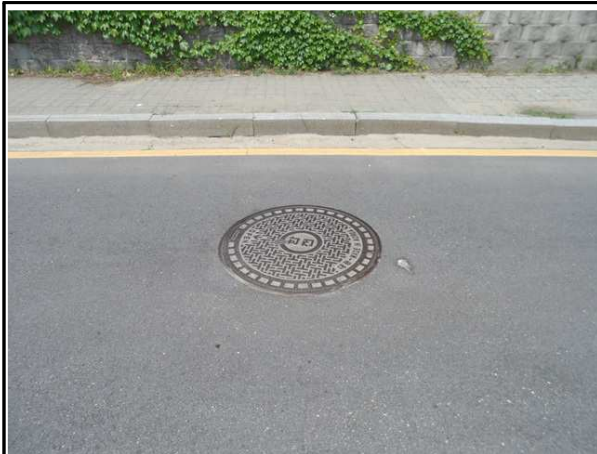
맨홀 덮개 양호

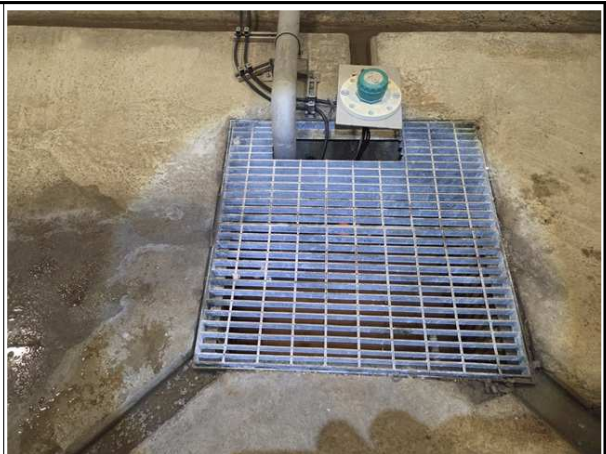
집수구 덮개 양호

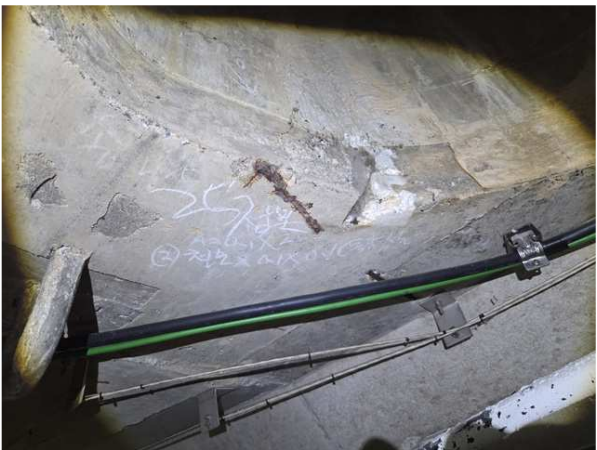
| 내용 | 종점벽체 Sta.26m | 내용 | 상부슬래브 Sta.31m |

| | 재료분리 | | 철근노출 |

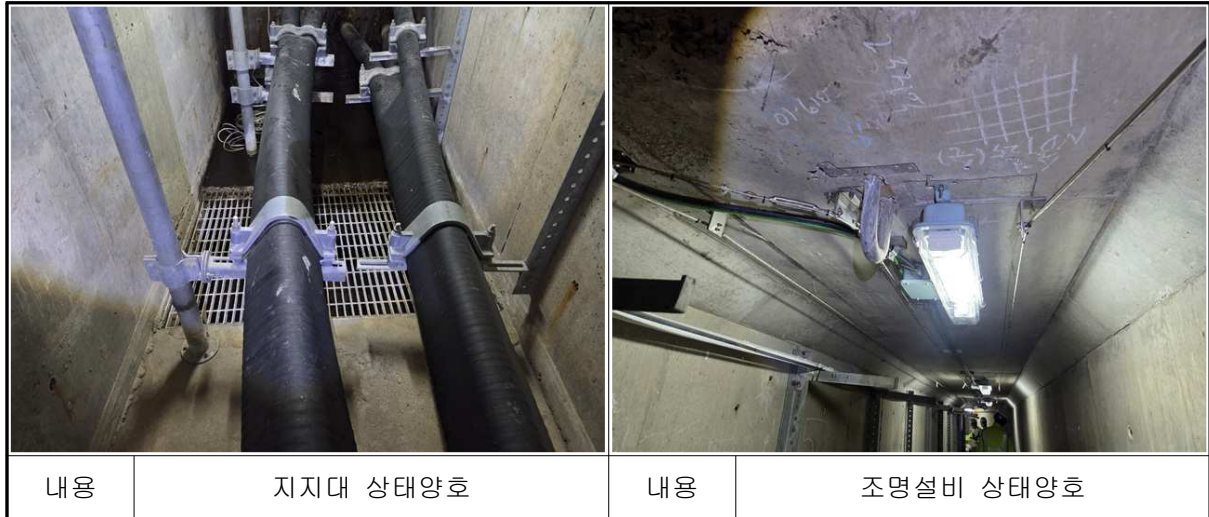
【사진 4.3】 부대설비 현황

부대설비(조명설비, 소방설비, 집수시설, 배전반)등은 사용성에 문제가 없는 양호한 상태로 조사되었다.
