귀 본부와 계약 체결한 “2025년도 경기북부 지중구조물·2종시설물  
정밀안전점검 용역” 과업을 성실히 수행하고 그 결과를 보고서와 부  
속자료로 함께 제출합니다.

# 송 전 전 력 구

※송전전력구 시설물 현황

# 구리인출 정밀안전점검 결과표

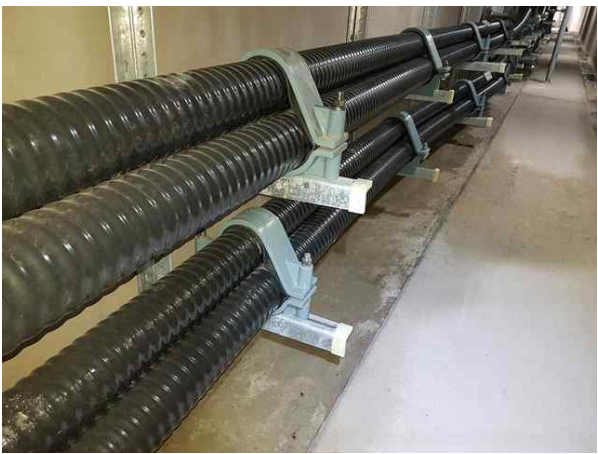
| 내용 | 박스 내부 | 내용 | 박스 내부 |
| | 측점 분할 전경 | | 받침대 상태 양호 |

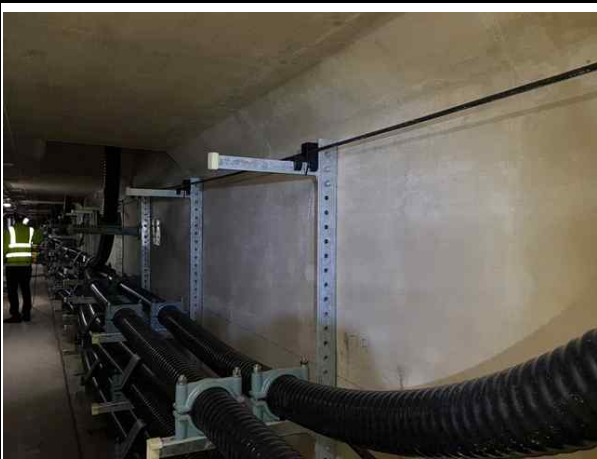
| 내용 | 박스 내부 | 내용 | 상부 슬래브 |
| | 지지대 상태 양호 | | 상태 양호 |

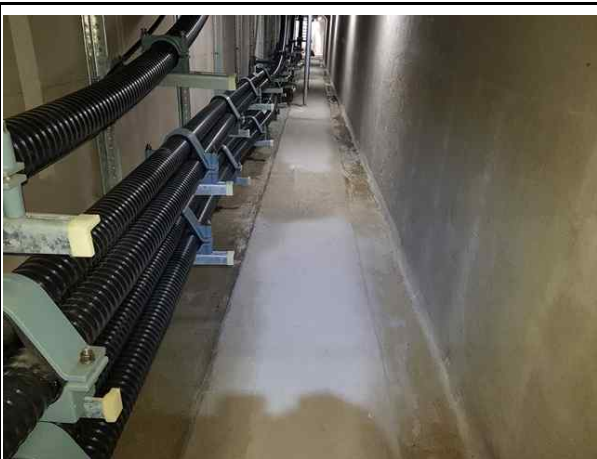
| 내용 | 바닥부 | 내용 | 좌측 벽체 |
| | 상태 양호 | | 상태 양호 |

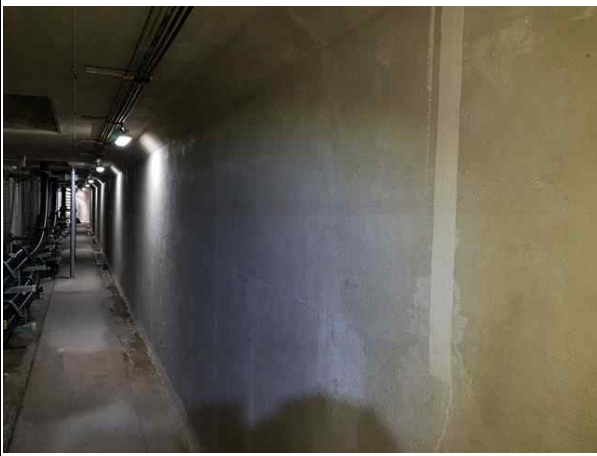
| 내용 | 우측 벽체 | 내용 | 박스 내부 |
| | 상태 양호 | | 중간 격벽 상태 양호 |

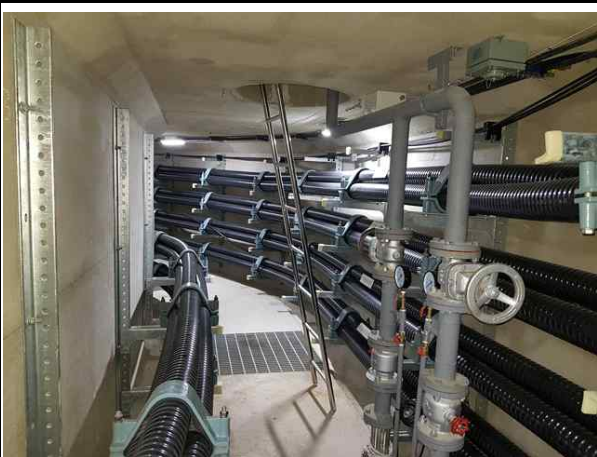
| 내용 | 박스 내부 | 내용 | 박스 내부 |
| | 상태 양호 | | 기타 부재 상태 양호 |

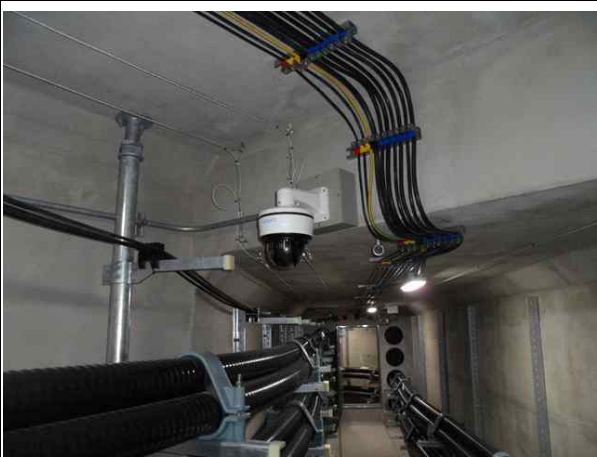
| 내용 | 박스 내부 | 내용 | 박스 내부 |
| | 기타 부재 상태 양호 | | 기타 부재 상태 양호 |

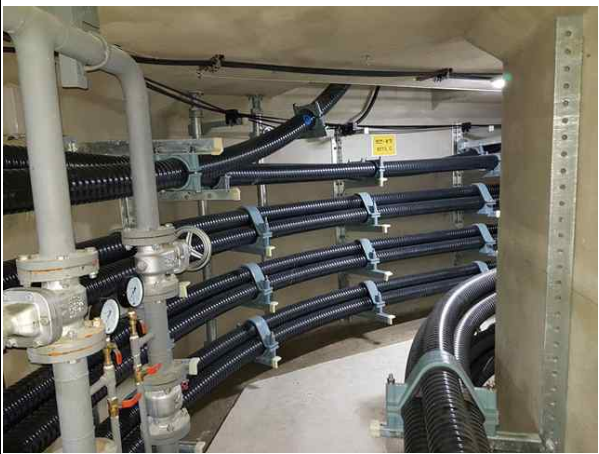
| 내용 | 지지대 상태양호 | 내용 | 받침대 상태양호 |

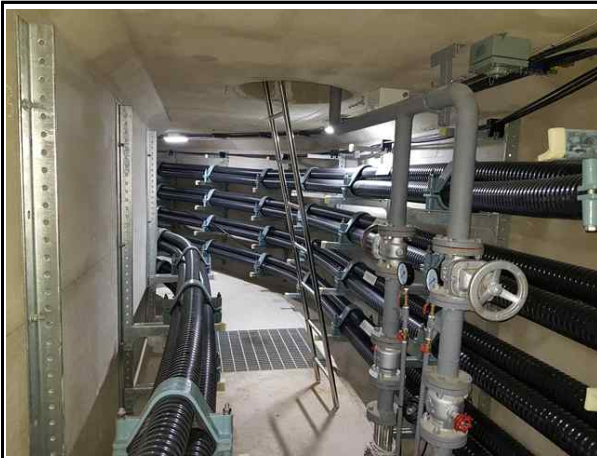
| 구분 | 추락방지시설 | | 도로포장 | | 도로부<br>신축이음부 | | 환기구 등의<br>덮개 | | 비고 |
|---|---|---|---|---|---|---|---|---|---|
| | 1) 추락방지시설은 난간의 손상 및 결함이 없는 양호한 상태로 조사되었다.<br>2) 환기구 등의 덮개는 결함이 없는 양호한 상태로 조사되었다. | | | | | | | | |

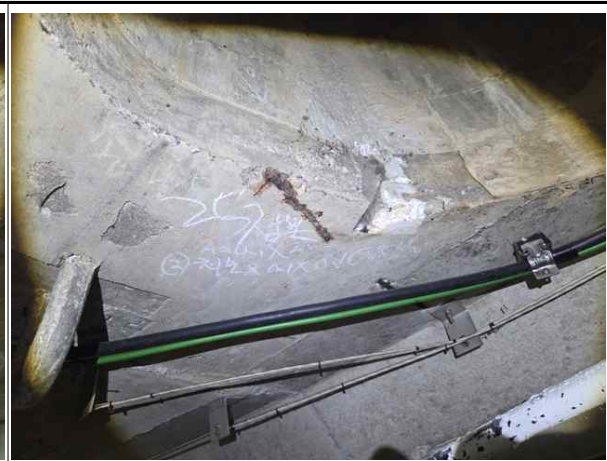
| 내용 | 상부슬래브 Sta.24m |

| | 재료분리 |
