## 10. | **덱이호수**

## 1. 덕이~호수 #1

## 외관조사 사진첩

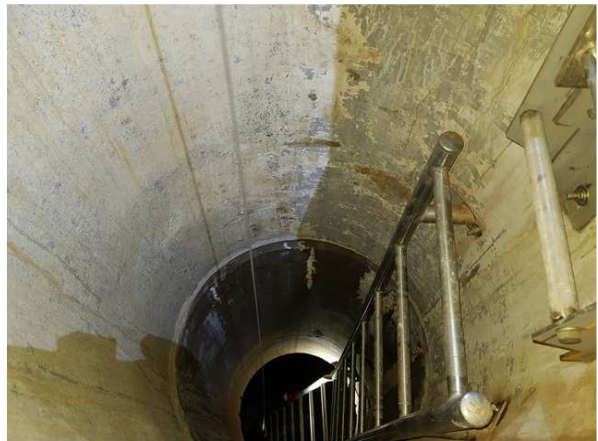
| 내용 | 안전사다리 |
| | 상대양호 |

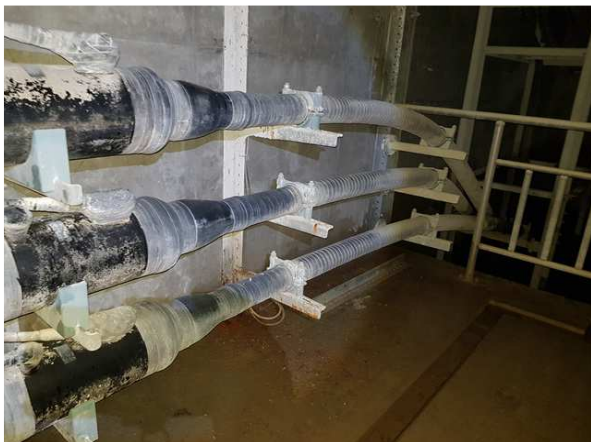
| 내용 | 받침대 |
| | 상대양호 |

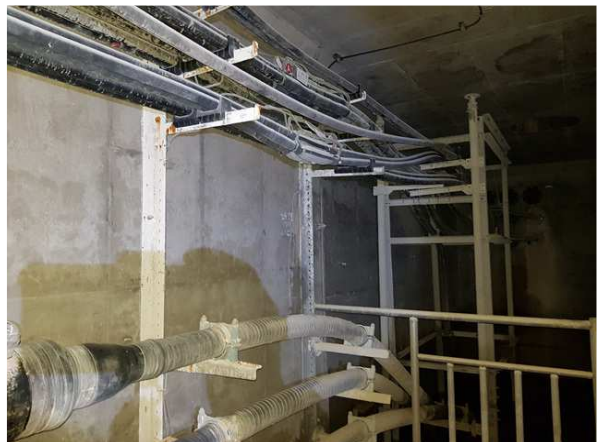
| 내용 | 지지대 |
| | 상대양호 |

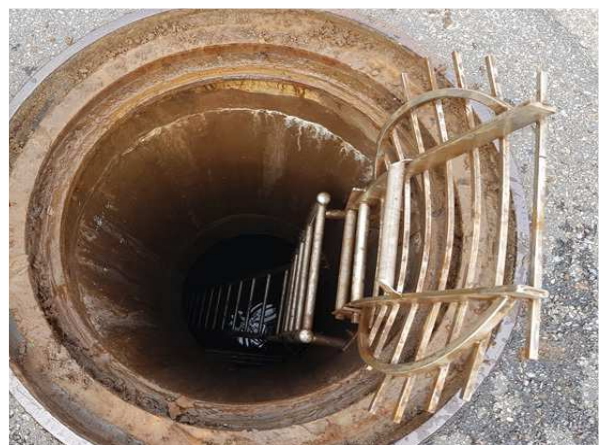
| 내용 | 안전사다리 |
| | 상태양호 |

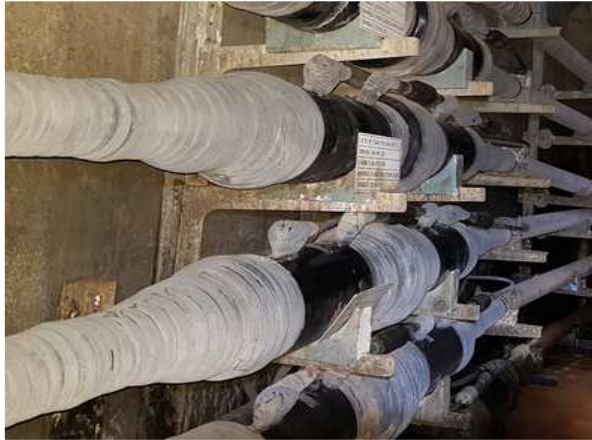
받침대  
상태양호

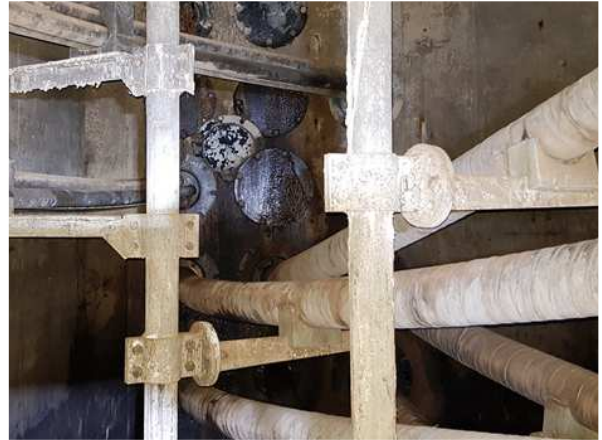
지지대  
상태양호

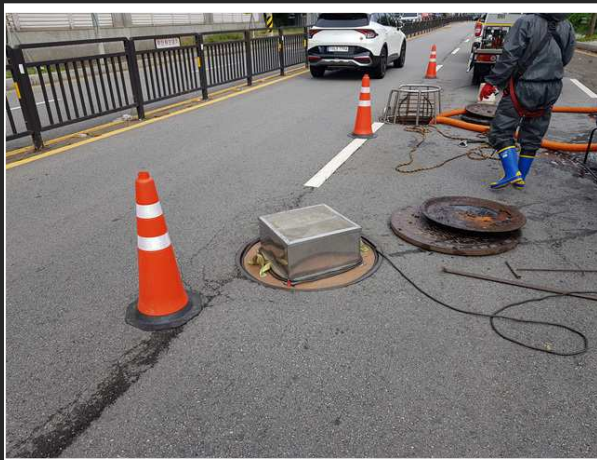
| 내용 | 포장부 |
| | 상태현황 |

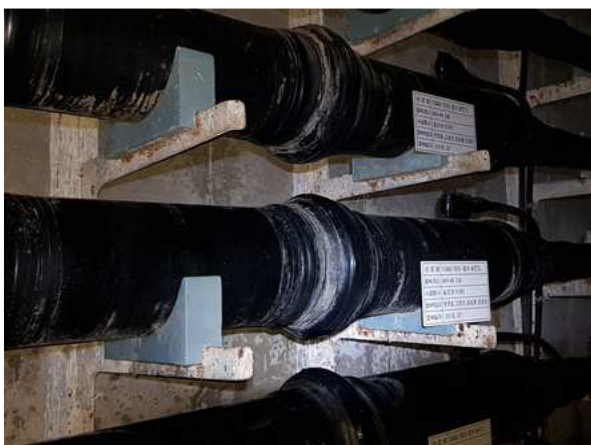
| 내용 | 받침대 |
| | 상태양호 |

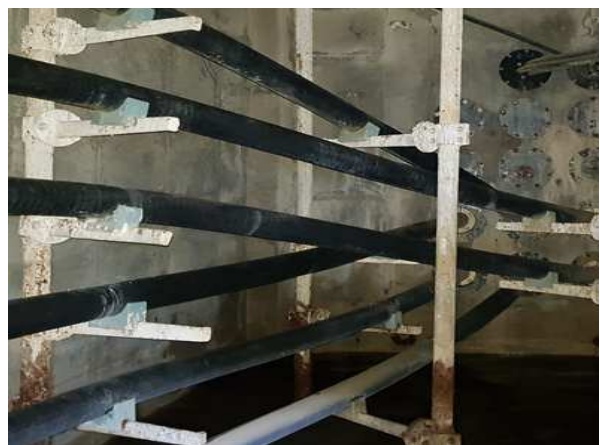
| 내용 | 지지대 |
| | 상태양호 |

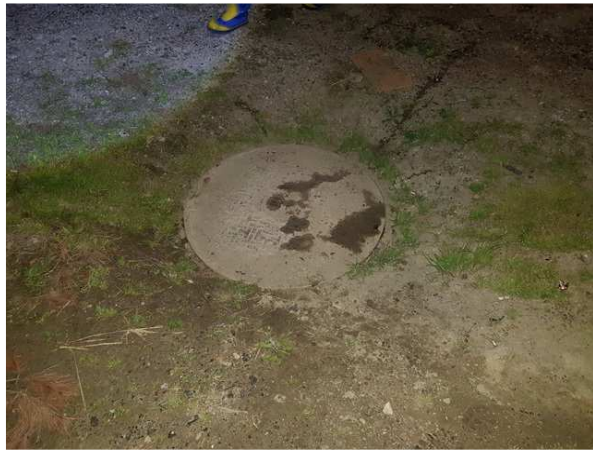
| 내용 | 맨홀 외부 |
| | 상태양호 |

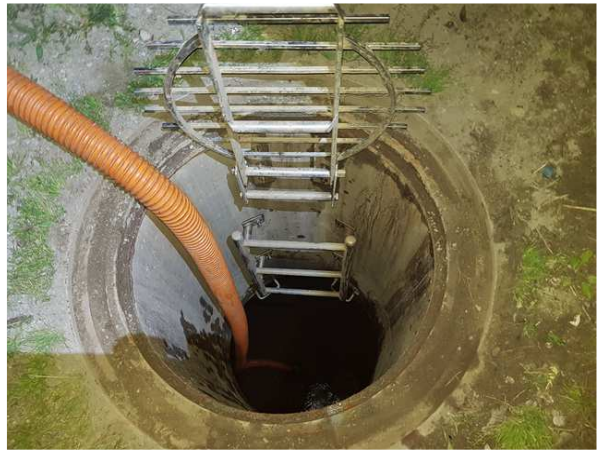
| 내용 | 수직로 |
| | 상태양호 |

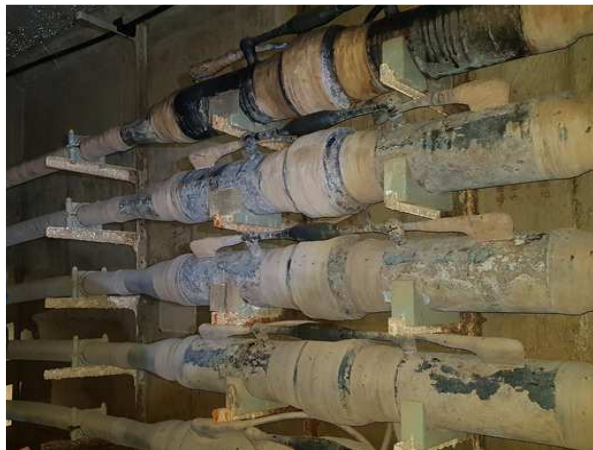
| 내용 | 받침대 |
| | 상태양호 |

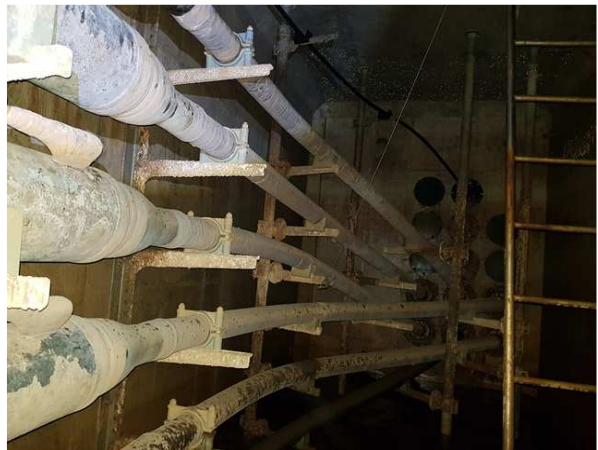
| 내용 | 지지대 |
| | 상태양호 |

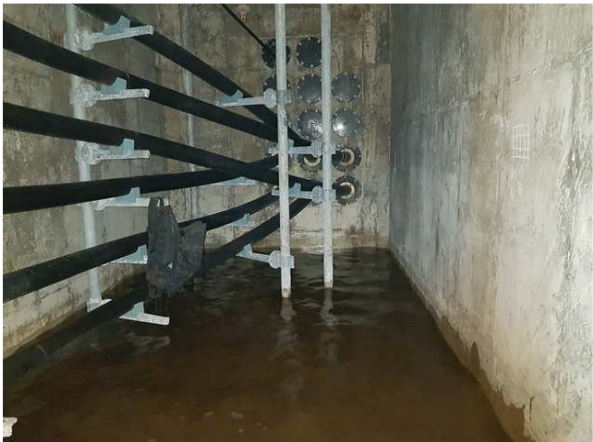
| 내용 | 벽체 | 내용 | 상부슬래브 |
| | 상태양호 | | 상태양호 |

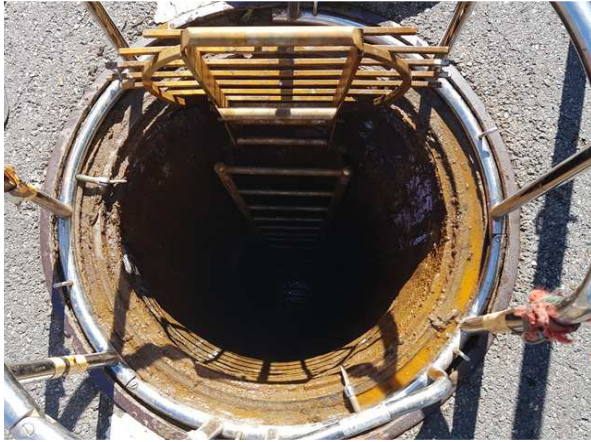
안전손잡이

상태양호

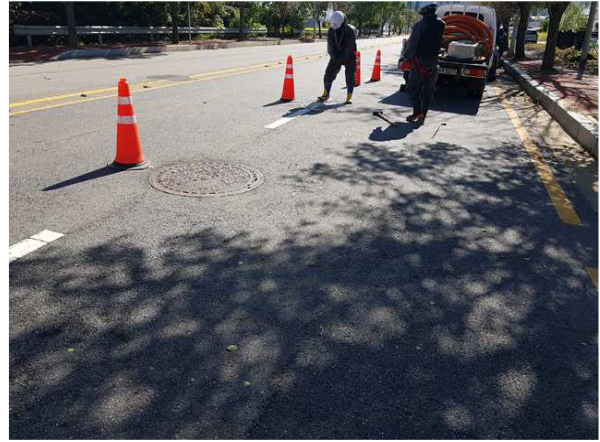
포장부

상태양호

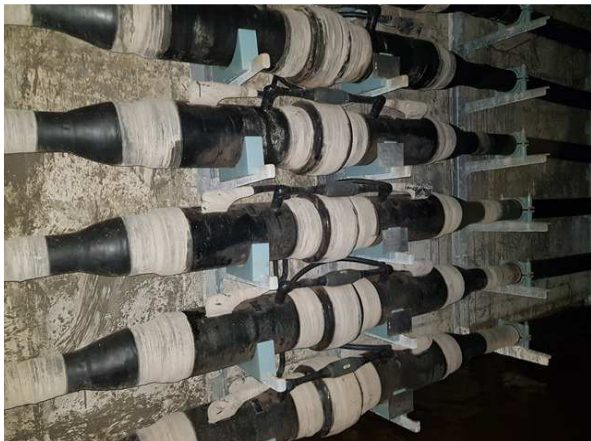
받침대

상태양호

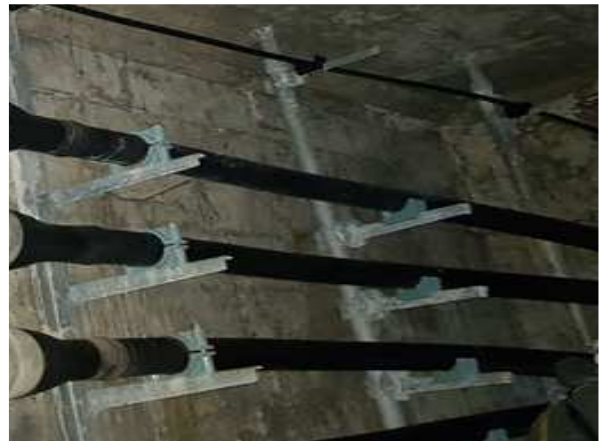
지지대

상태양호

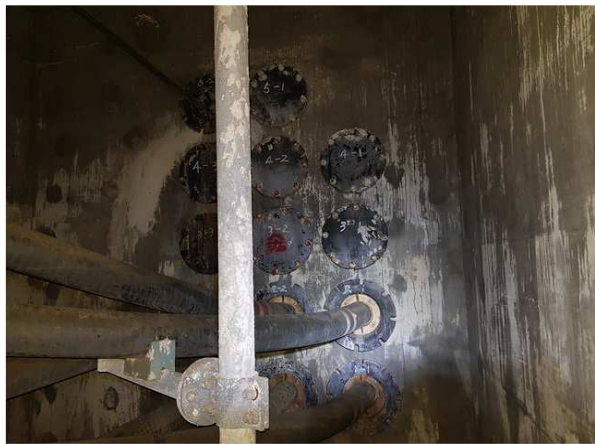
| 내용 | 시점측 벽체 전경 | 내용 | 우측 벽체 전경 |

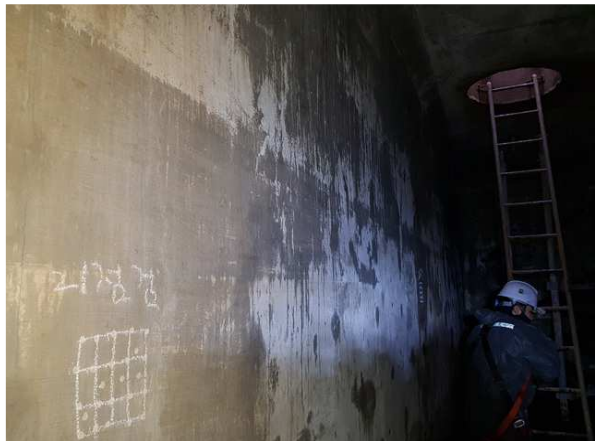
| 내용 | 좌측 벽체 전경 | 내용 | 종점측 벽체 전경 |

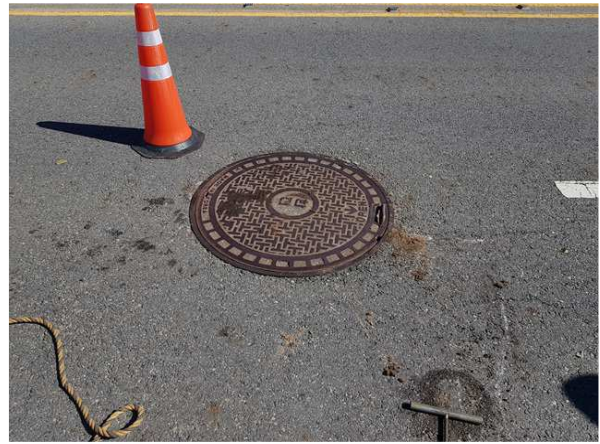
| 내용 | 맨홀 외부 |
| | 상태양호 |

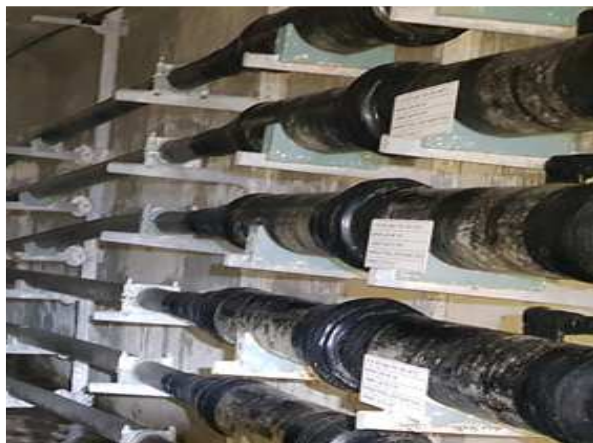
| 내용 | 받침대 |
| | 상태양호 |

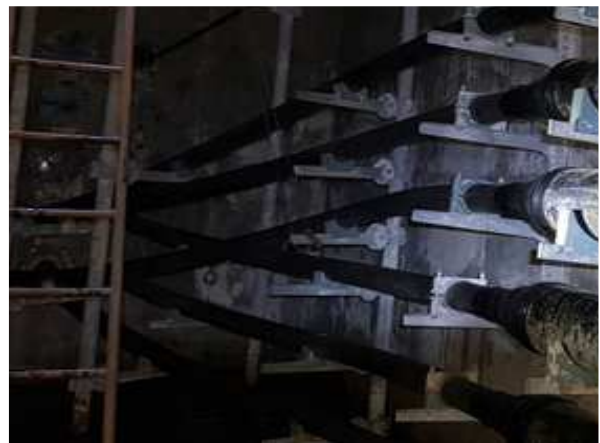
| 내용 | 지지대 |
| | 상태양호 |
