## 11. | **신파주송포**

## 1. 신평주~송포 #1

## 외관조사 사진첩

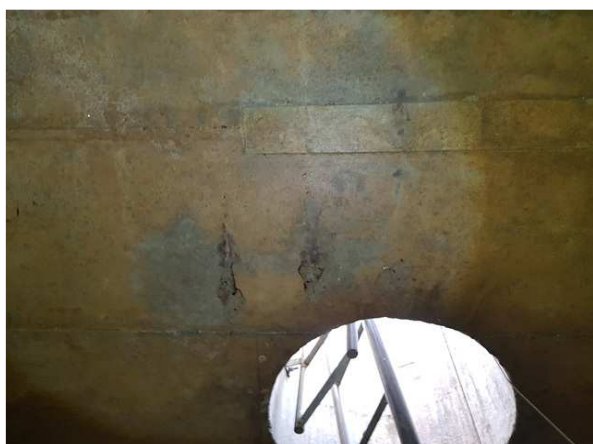
상부슬래브  
박리

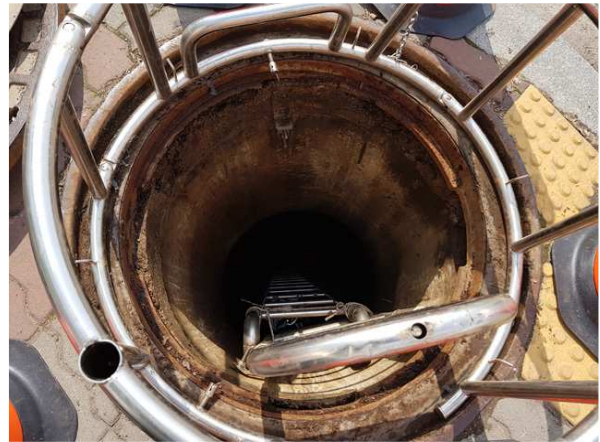
수직로  
상태양호

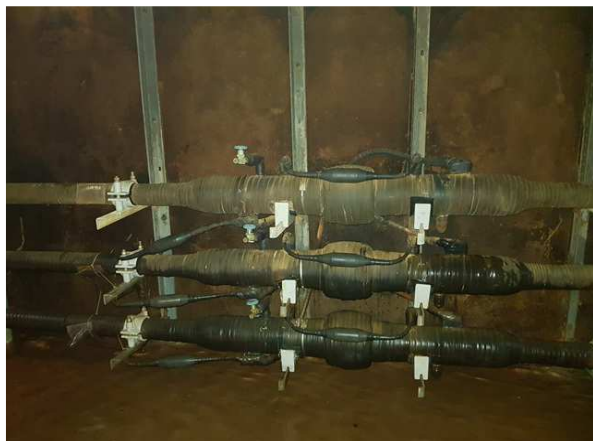
받침대  
상태양호

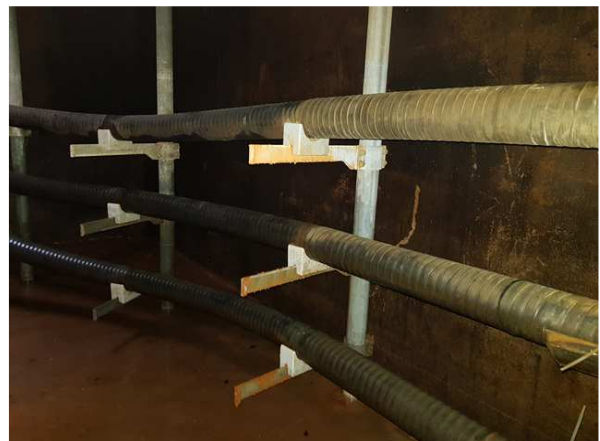
지지대  
상태양호

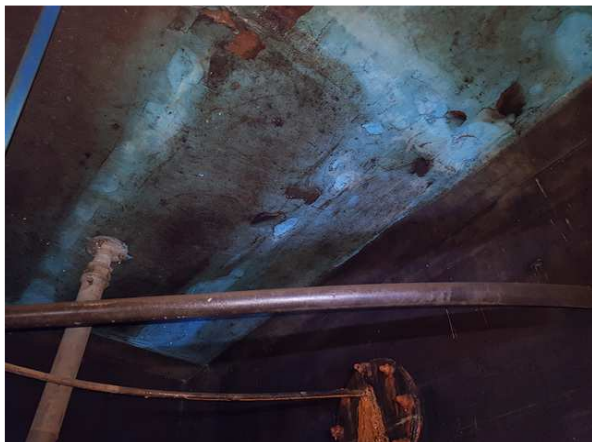
슬래브  
도장박리

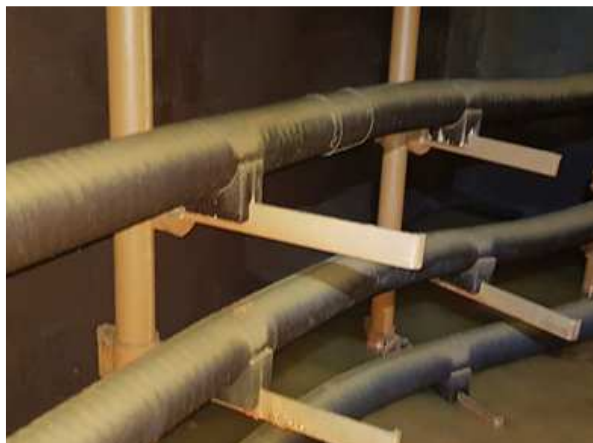
| 내용 | 받침대 상태양호 |
| | 상태양호 |

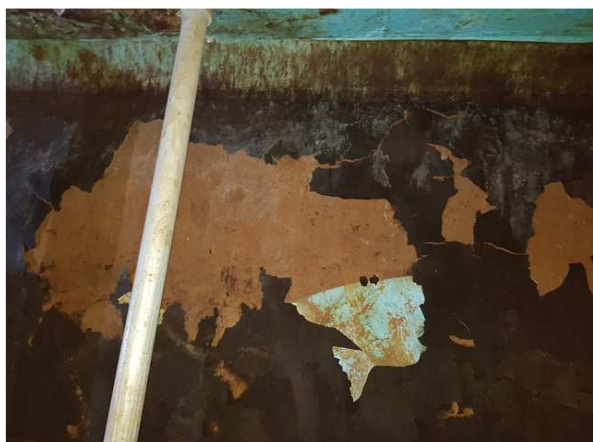
벽체부  
도장박리

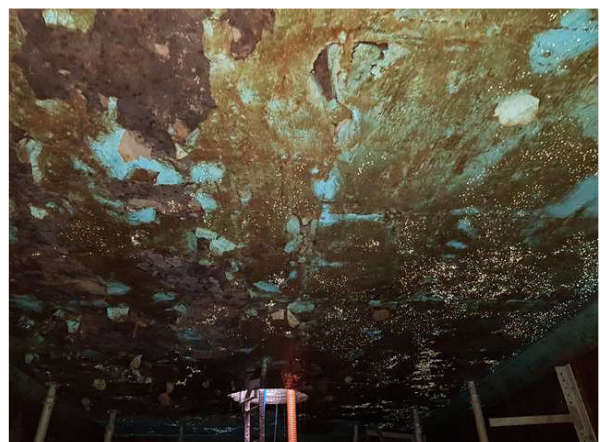
상부슬래브  
도장박리

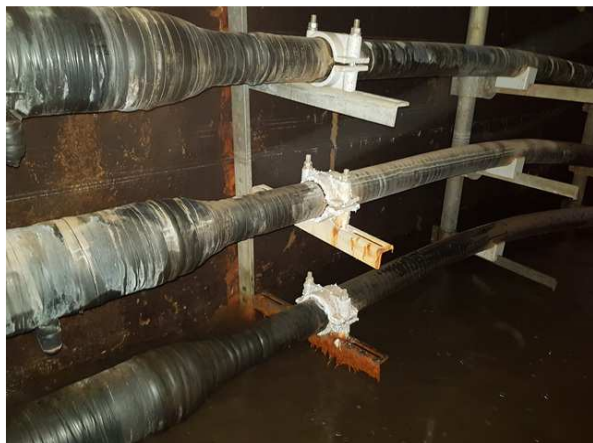
| 내용 | 받침대 |

| | 상태양호 |

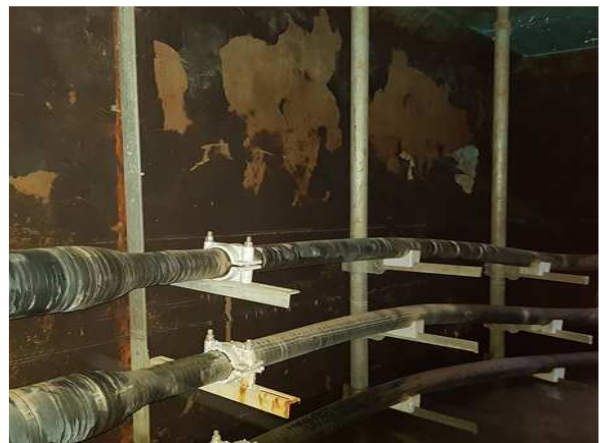
| 내용 | 지지대 |

| | 상태양호 |

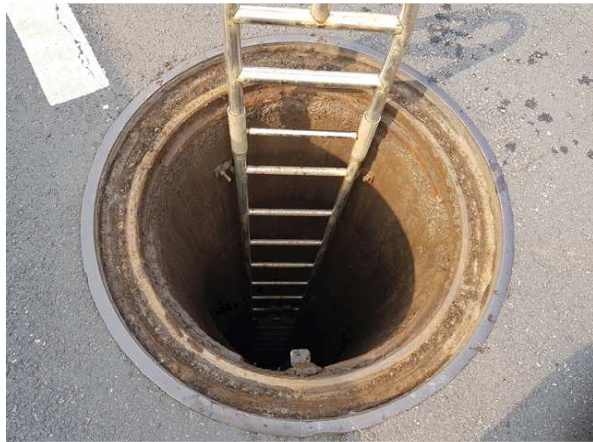
맨홀 수직구

상태양호

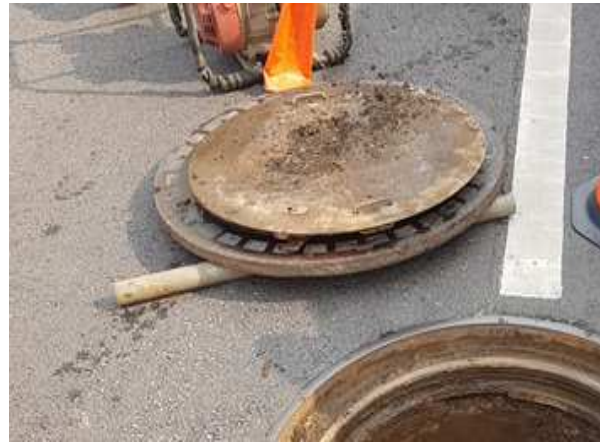
맨홀 내,외부 뚜껑

상태양호

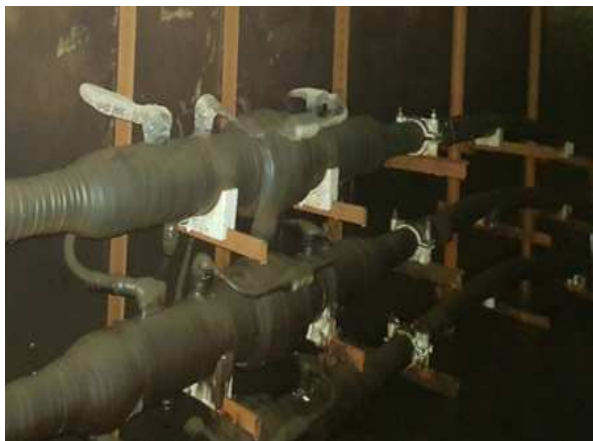
받침대

상태양호

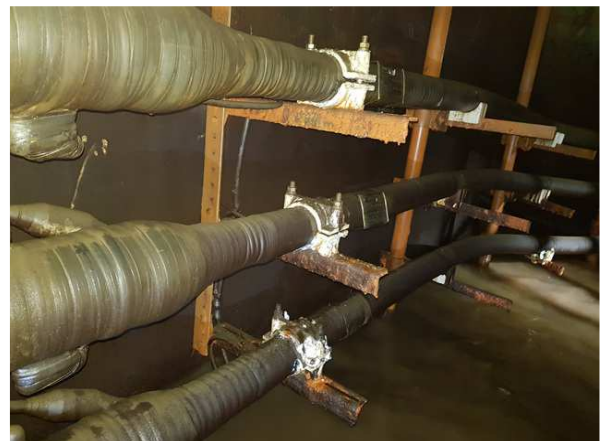
내용

지지대 녹발생

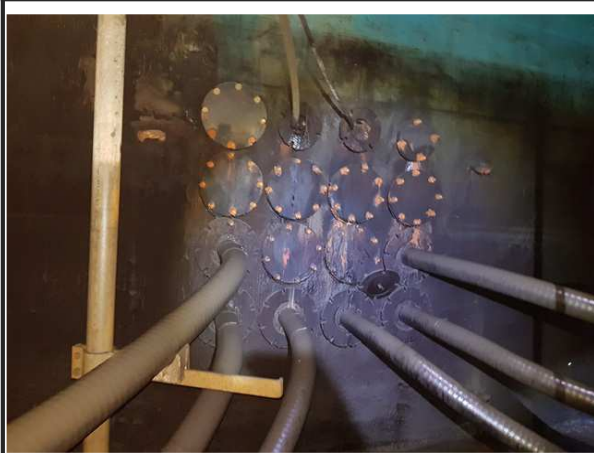
시점측 벽체 전경

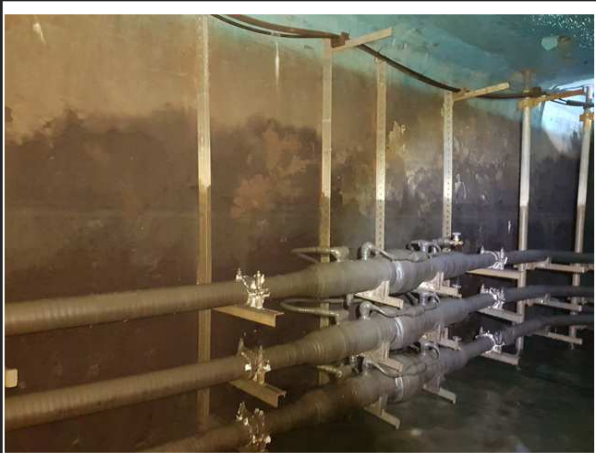
우측 벽체 전경

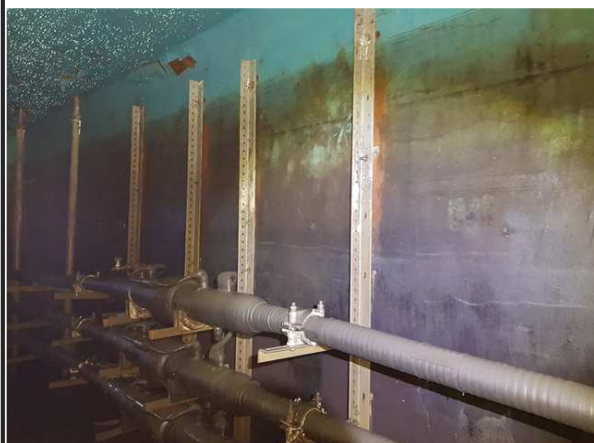
좌측 벽체 전경

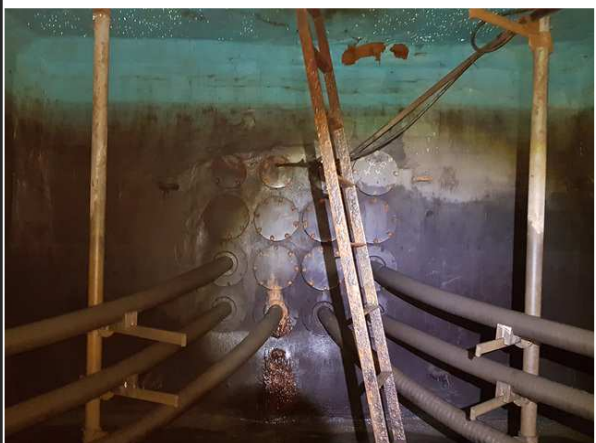
중점측 벽체 전경

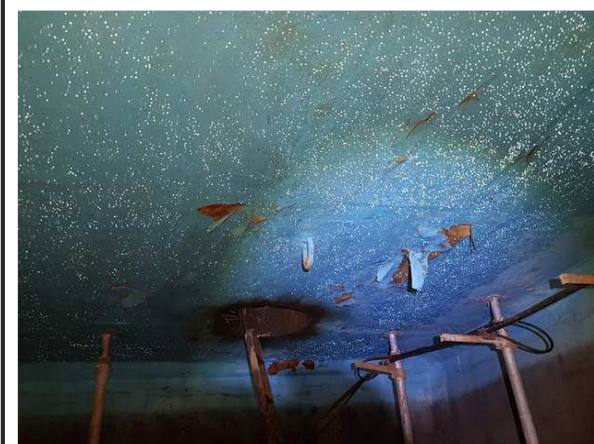
벽체부  
도장박리

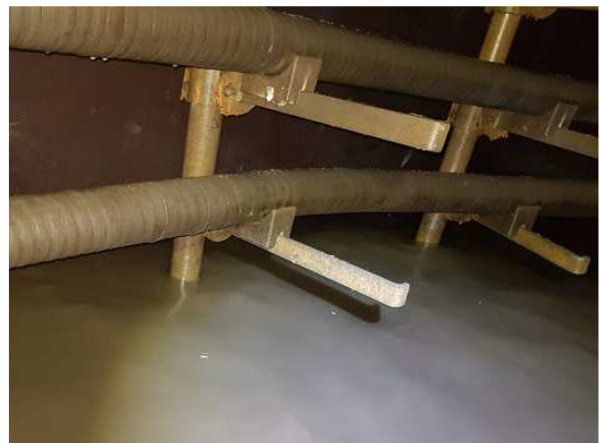
| 내용 | 지지대 |

| | 상대양호 |

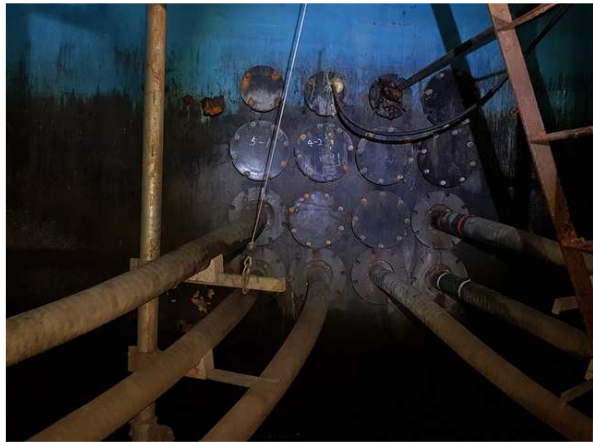
시점측 벽체 전경

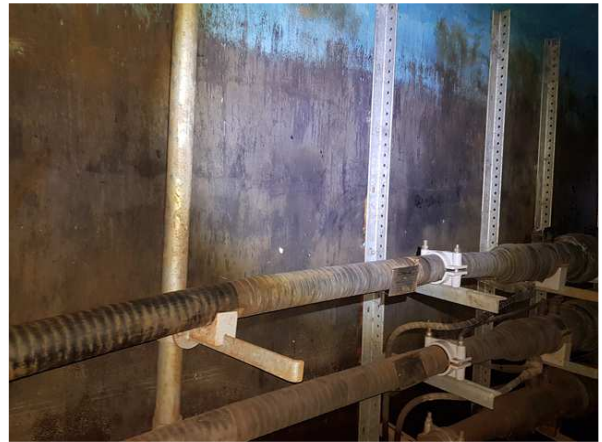
우측 벽체 전경

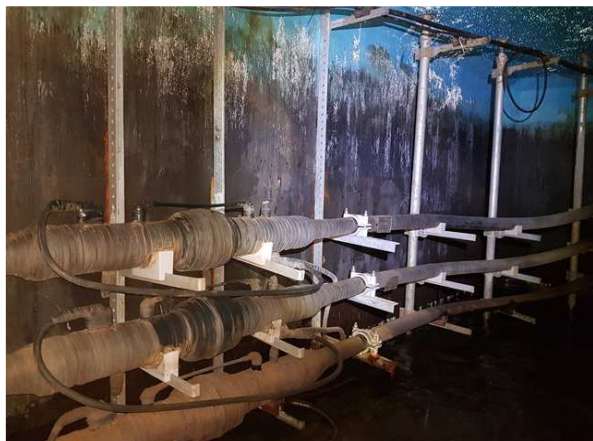
좌측 벽체 전경

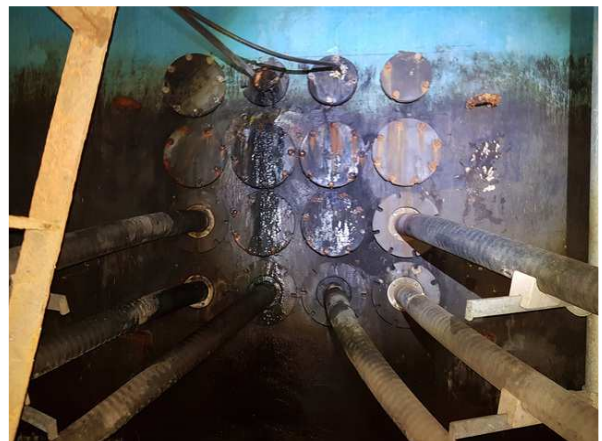
종점측 벽체 전경

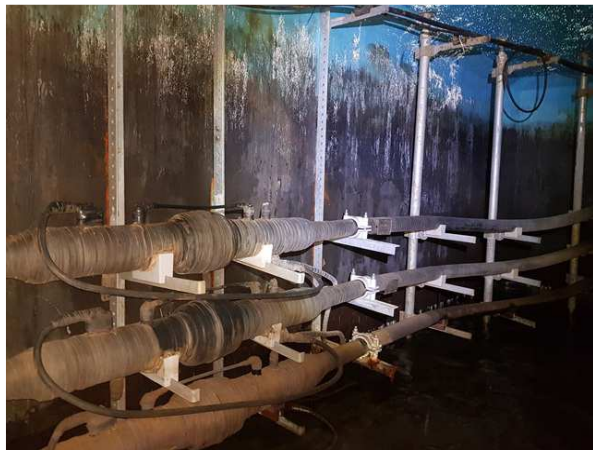
| 내용 | 받침대 |

| | 상대양호 |

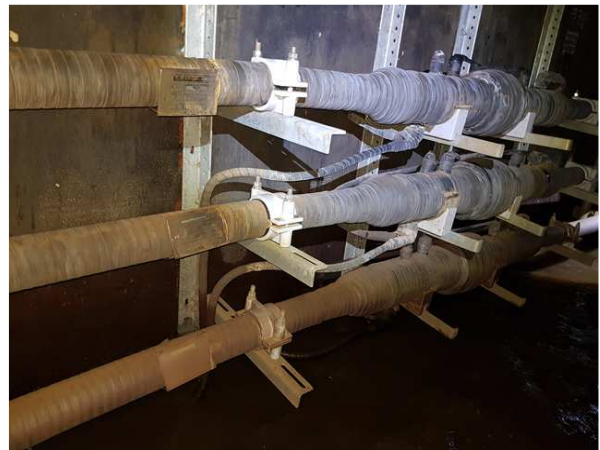
| 내용 | 지지대 |

| | 상대양호 |

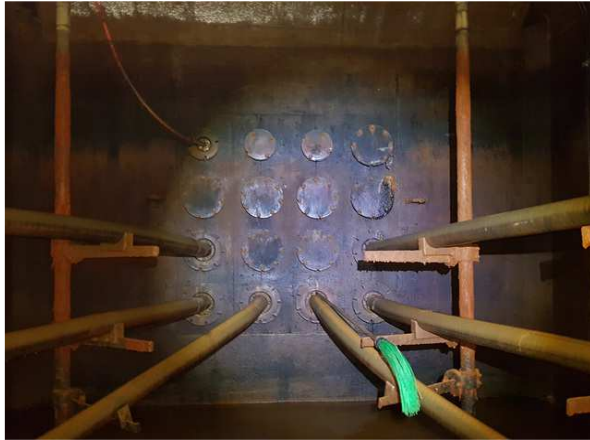
시점측 벽체 전경

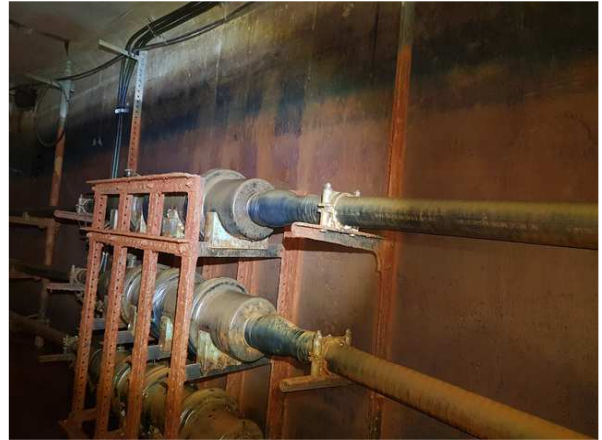
우측 벽체 전경

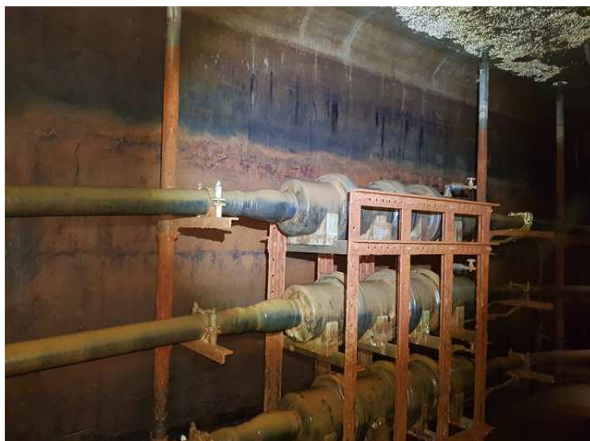
좌측 벽체 전경

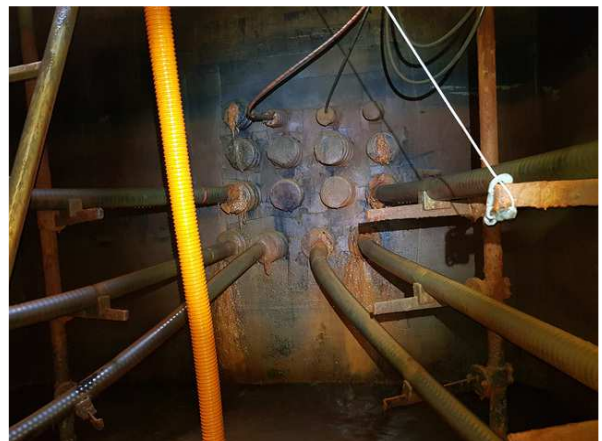
종점측 벽체 전경

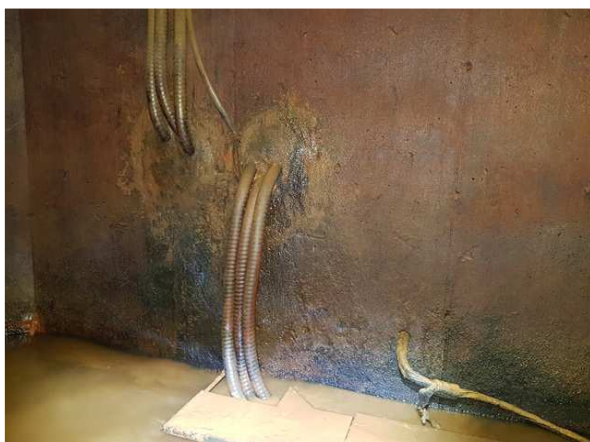
벽체부

백태

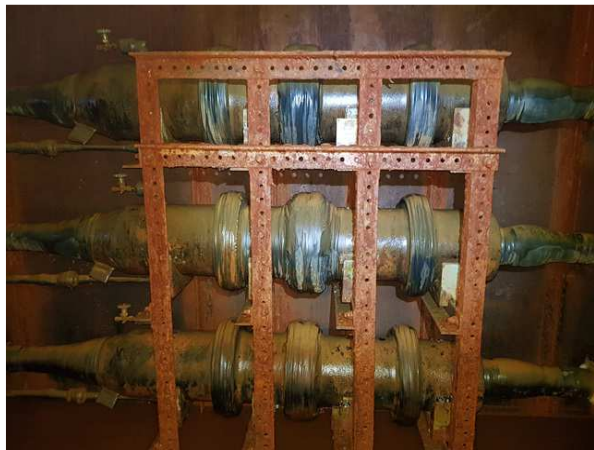
| 내용 | 받침대 |

| | 상대양호 |

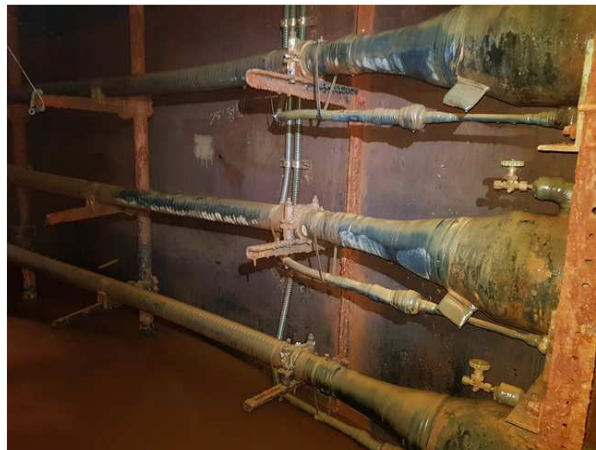
| 내용 | 지지대 |

| | 상대양호 |

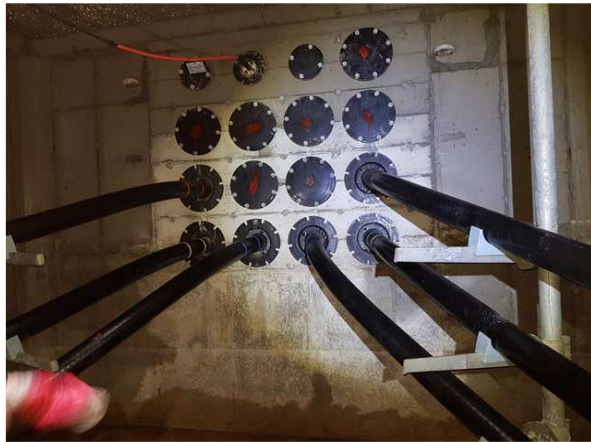
시점측 벽체 전경

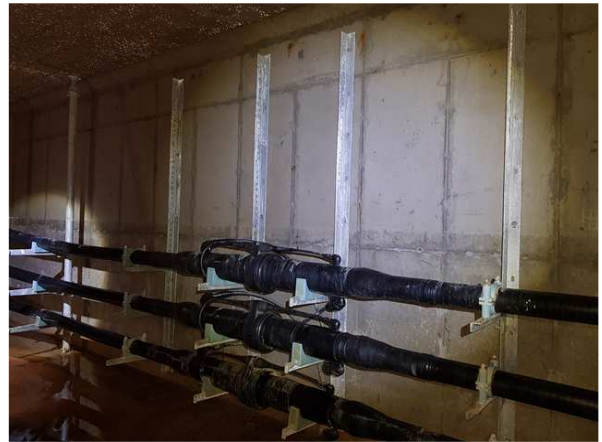
우측 벽체 전경

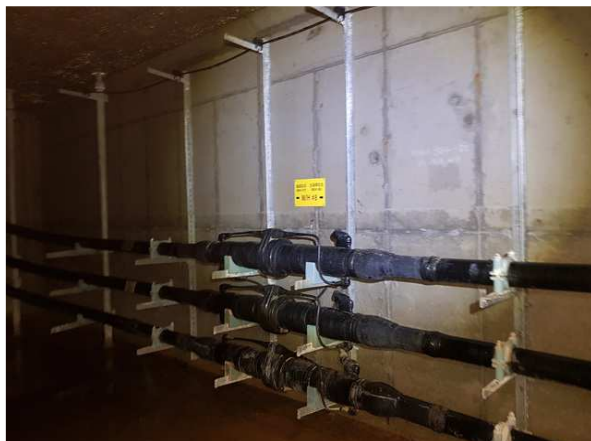
좌측 벽체 전경

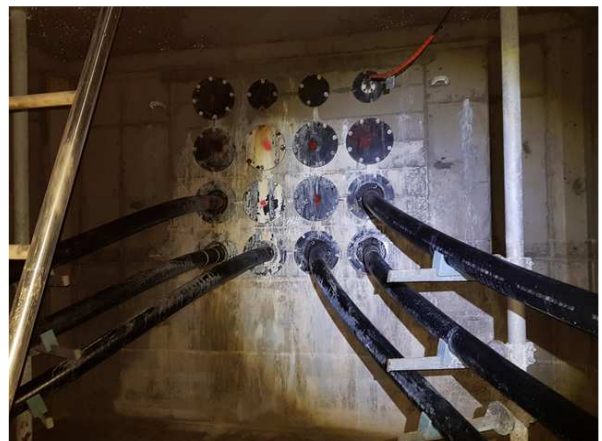
종점측 벽체 전경

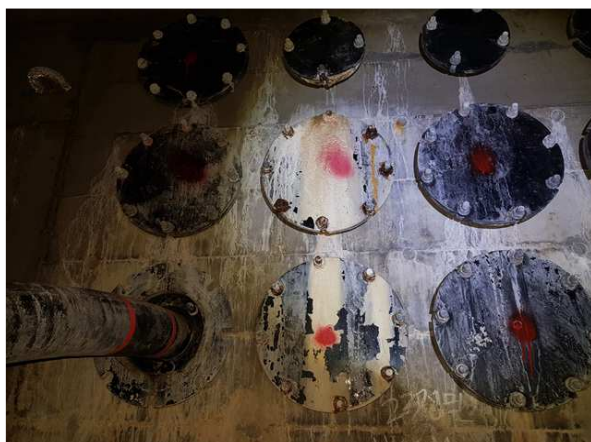
벽체  
백태

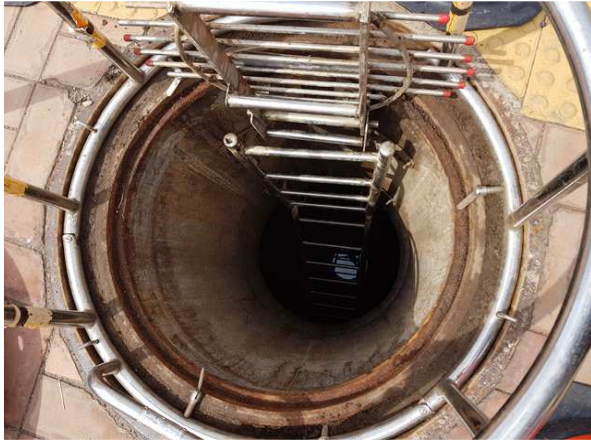
| 내용 | 수직부 |

| | 상태양호 |

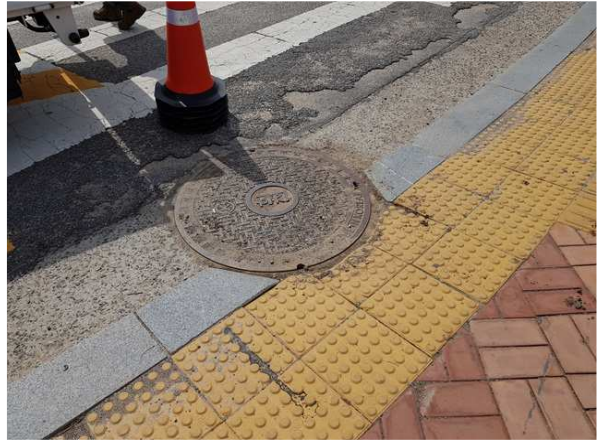
| 내용 | 외부 맨홀 |

| | 상태양호 |

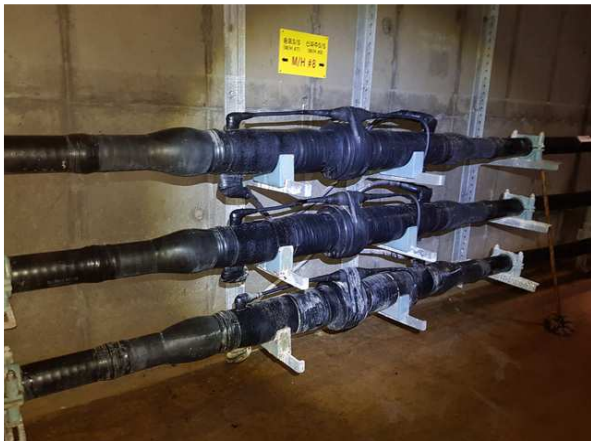
| 내용 | 받침대 |

| | 상태양호 |

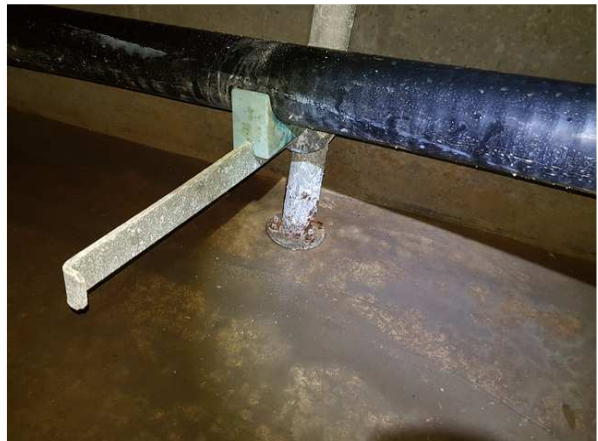
| 내용 | 지지대 |

| | 상태양호 |

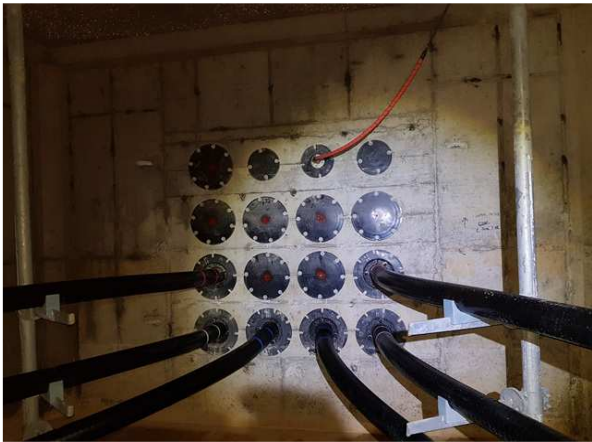
| 내용 | 시점측 벽체 전경 | 내용 | 우측 벽체 전경 |

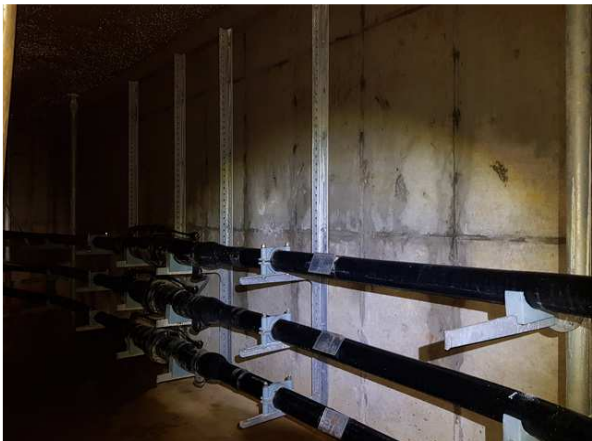
| 내용 | 좌측 벽체 전경 | 내용 | 종점측 벽체 전경 |

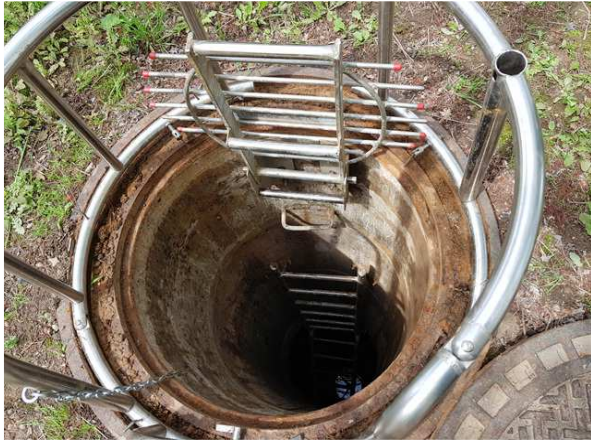
| 내용 | 수직로 |
| | 상태양호 |

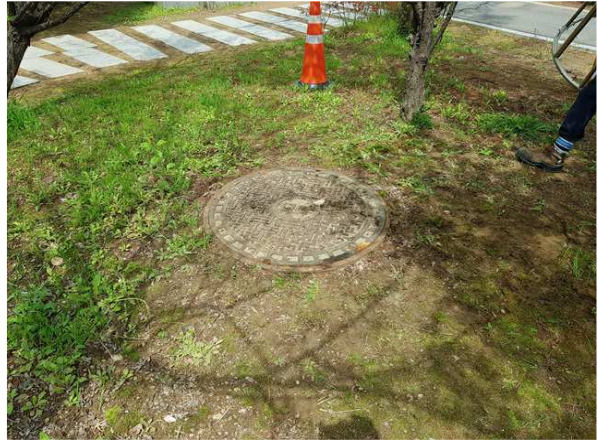
| 내용 | 외부 뚜껑 |
| | 상태양호 |

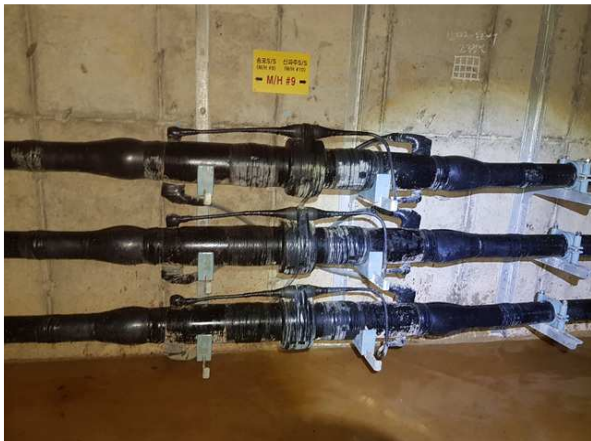
| 내용 | 받침대 |
| | 상태양호 |

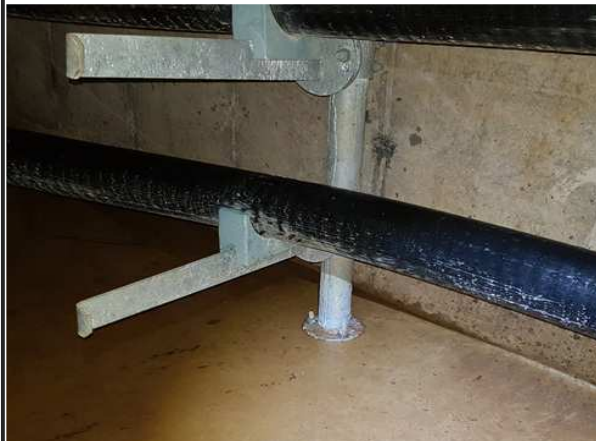
| 내용 | 지지대 |
| | 상태양호 |

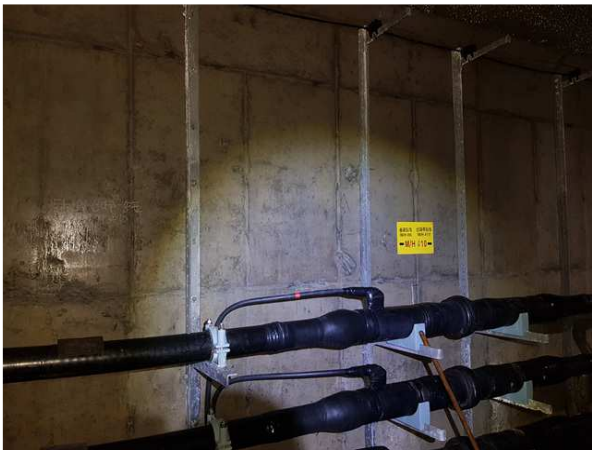
| 내용 | 좌측 벽체 상태양호 | 내용 | 종점측 벽체 전경 |

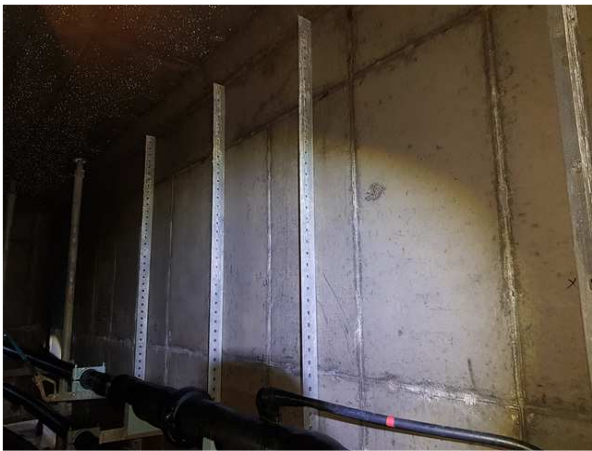
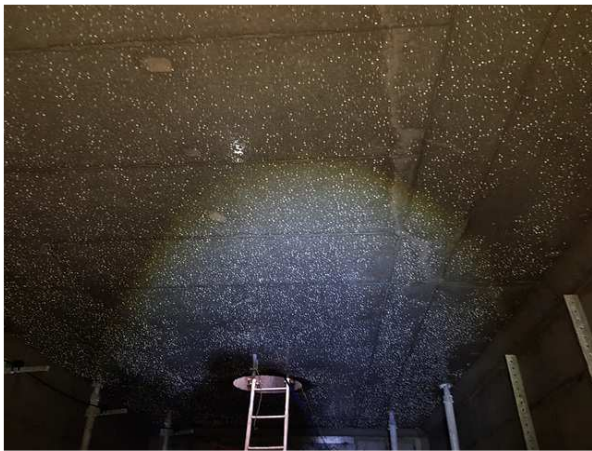
| 내용 | 벽체 | 내용 | 상부슬래브 |
| | 상태양호 | | 상태양호 |

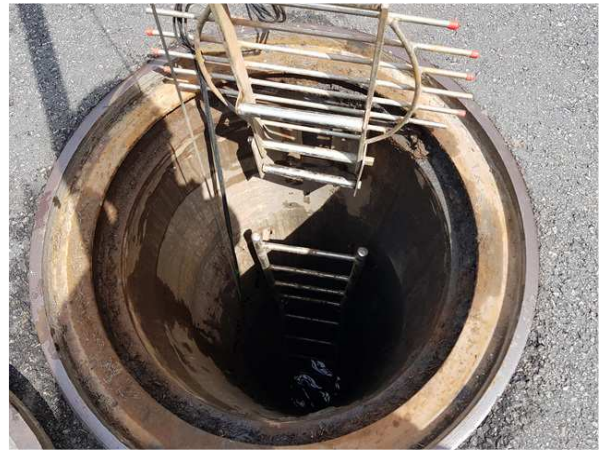
| 내용 | 맨홀 외부 |
| | 상태양호 |

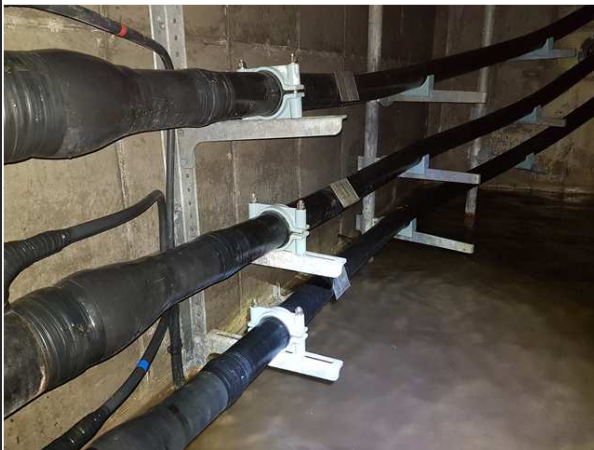
| 내용 | 받침대 |
| | 상태양호 |

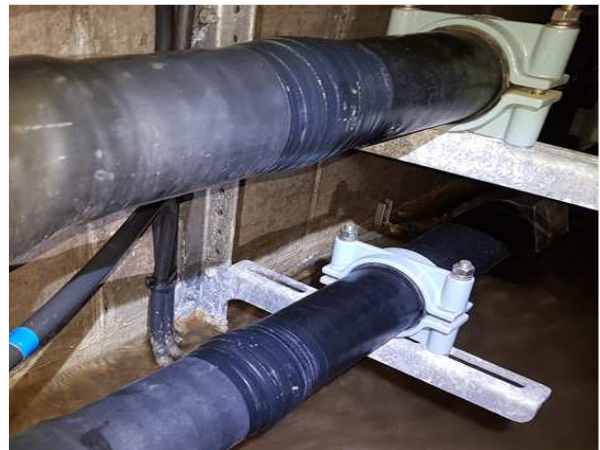
| 내용 | 지지대 |
| | 상태양호 |

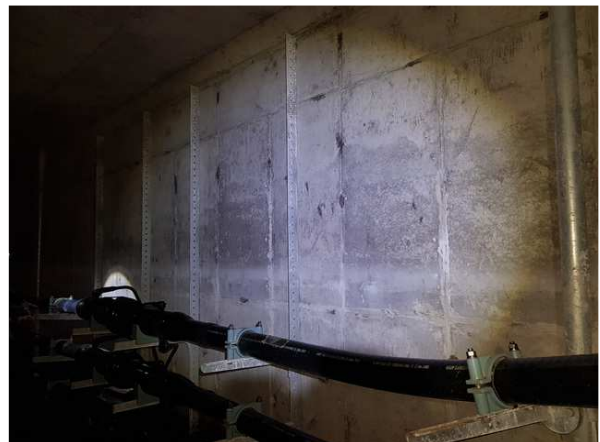
벽체부  
상태양호

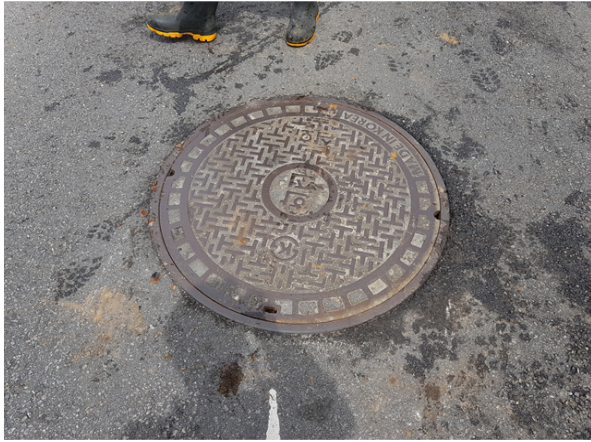
| 내용 | 맨홀 입구 |
| | 상태양호 |

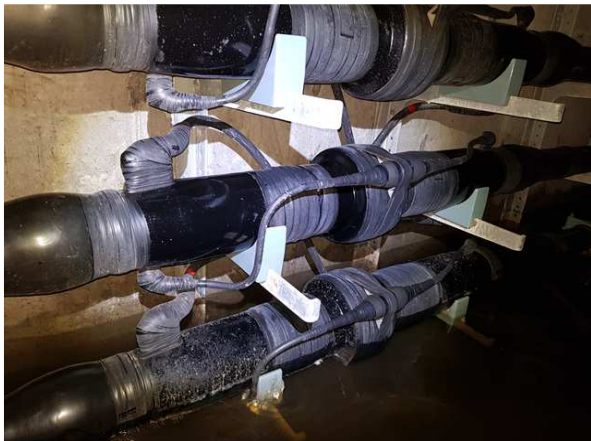
| 내용 | 받침대 |
| | 상태양호 |

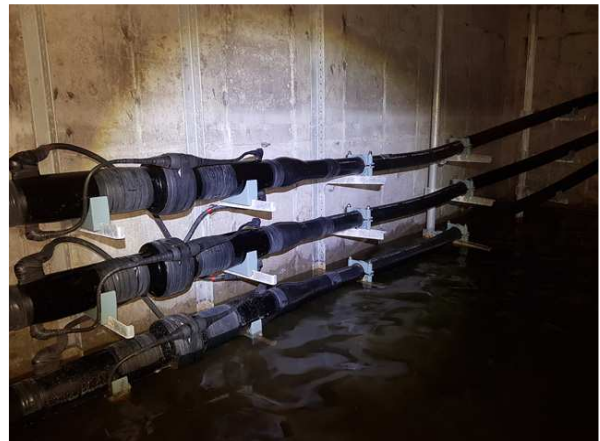
| 내용 | 지지대 |
| | 상태양호 |

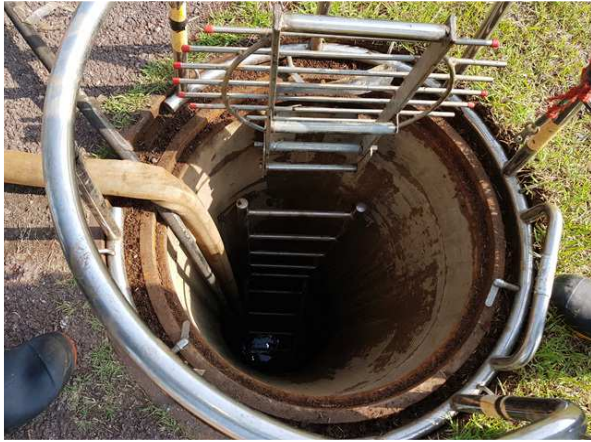
안전손잡이

상태양호

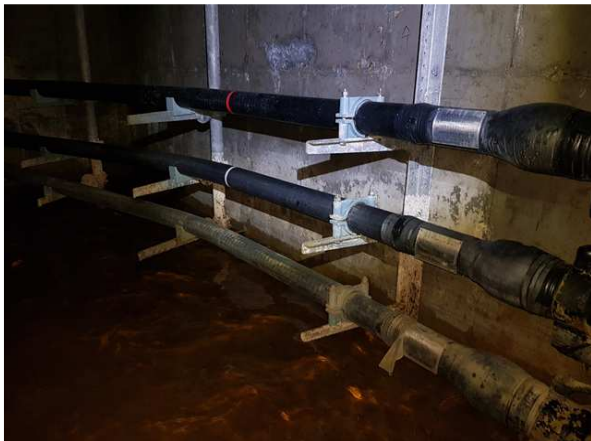
거더외부

상태양호

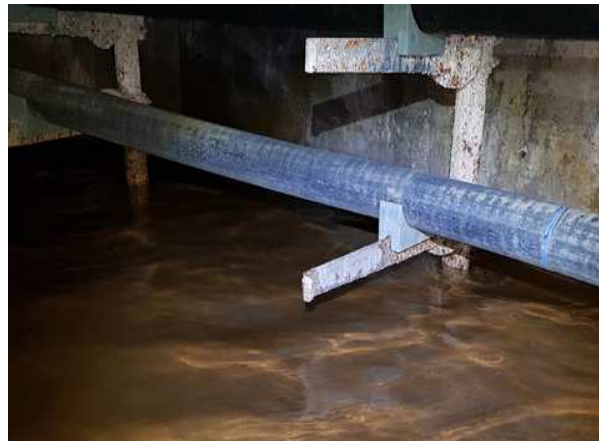
받침대

상태양호

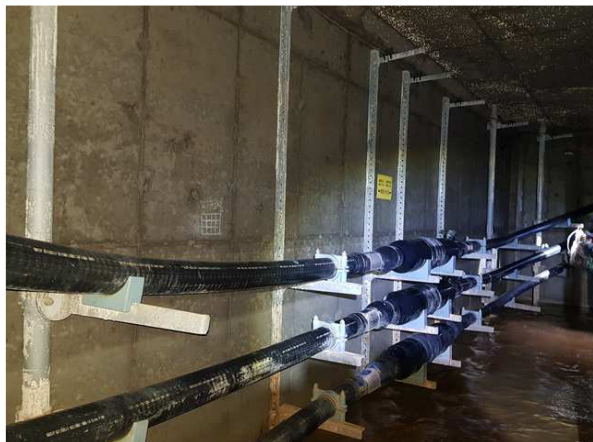
벽체  
상태양호

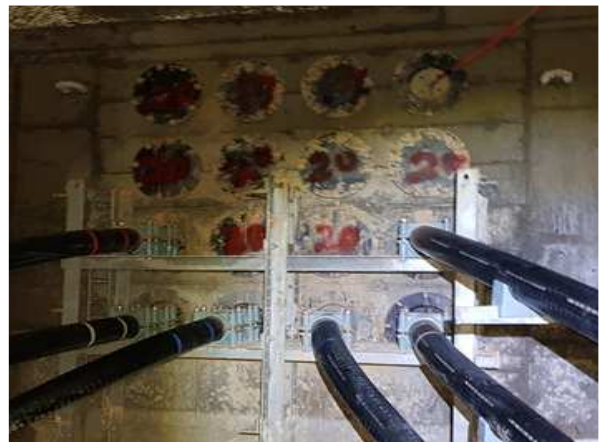
관로구  
상태양호

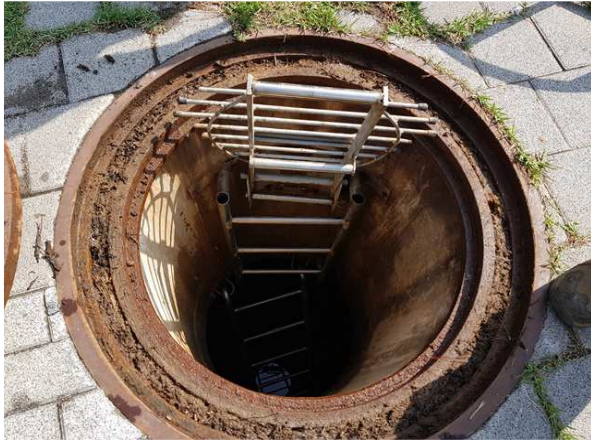
안전손잡이 및 안전 사다리  
상태양호

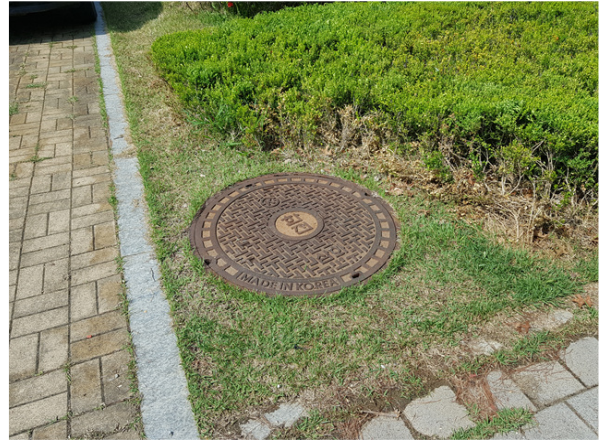
맨홀 외부  
상태양호

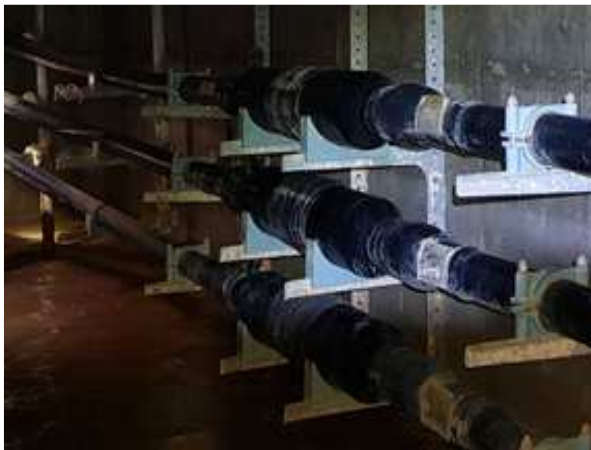
받침대  
상태양호

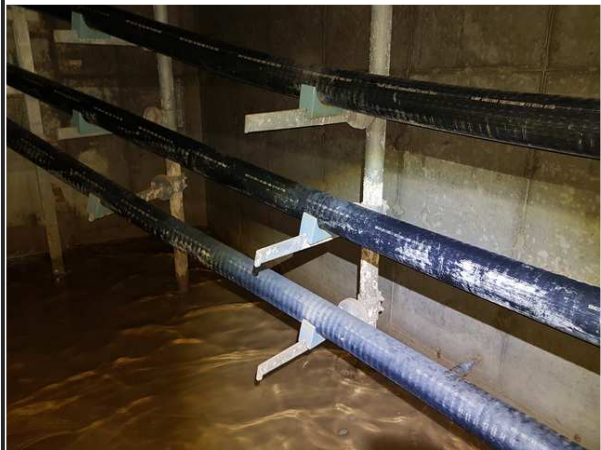
지지대  
상태양호

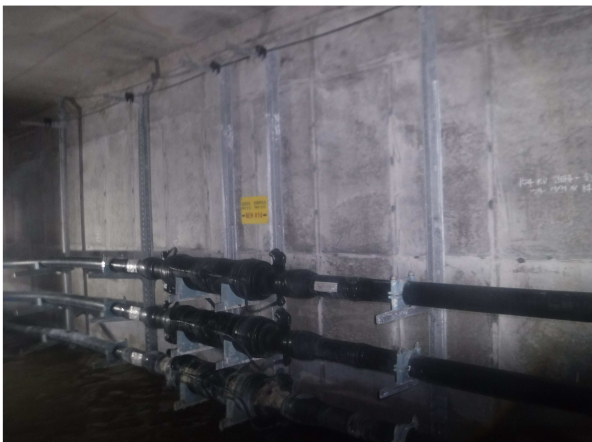
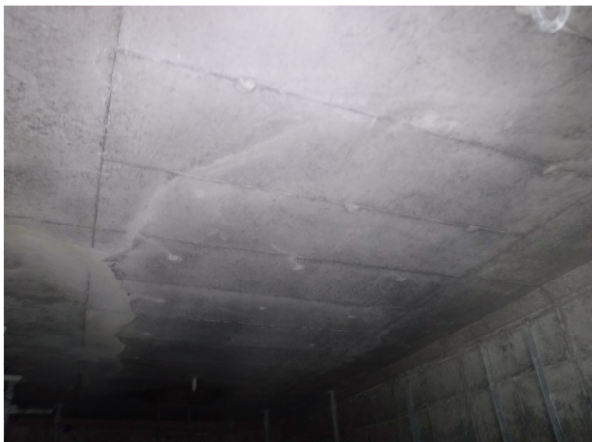
| 내용 | 벽체부 | 내용 | 상부슬래브 |

| | 상태양호 | | 상태양호 |

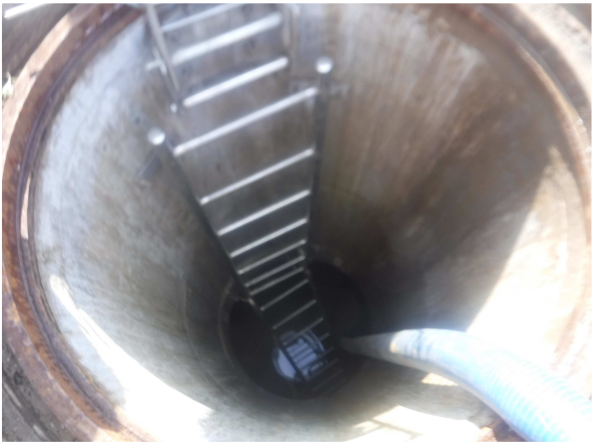
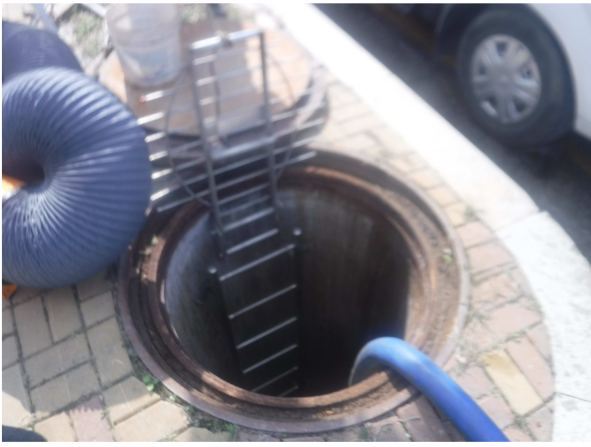
| 내용 | 안전사다리 | 내용 | 맨홀 외부 |

| | 상태양호 | | 상태양호 |

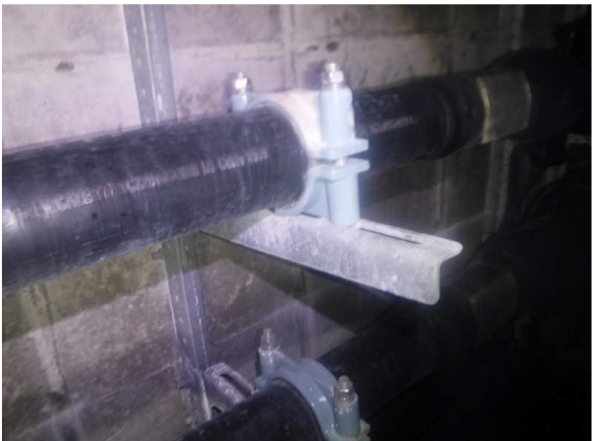
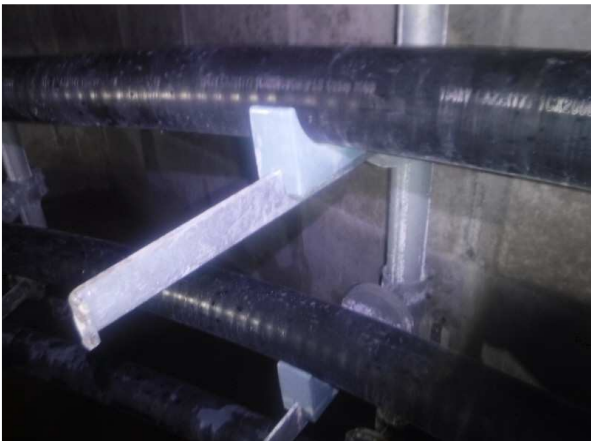
| 내용 | 받침대 | 내용 | 지지대 |

| | 상태양호 | | 상태양호 |

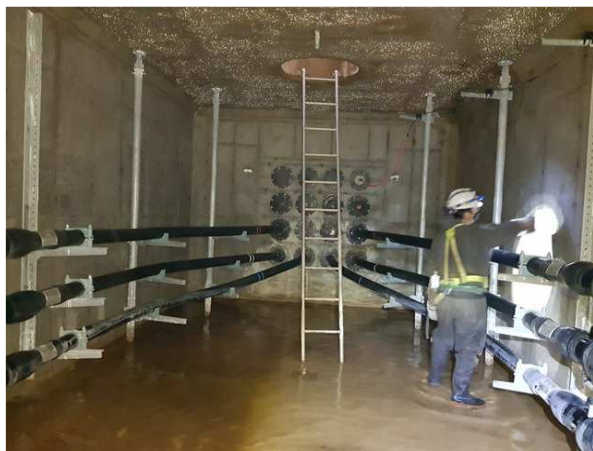
벽체  
상태양호

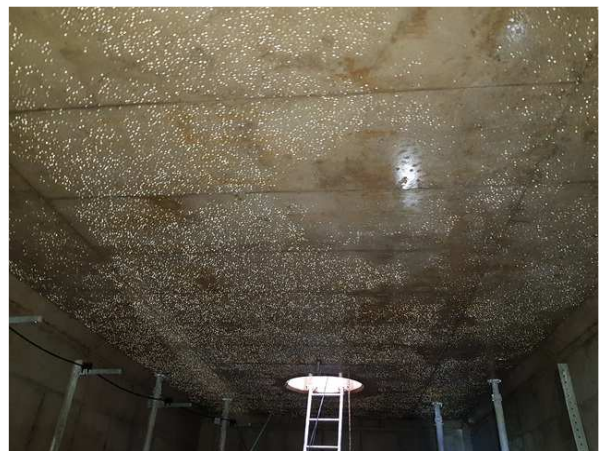
상부슬래브  
상태양호

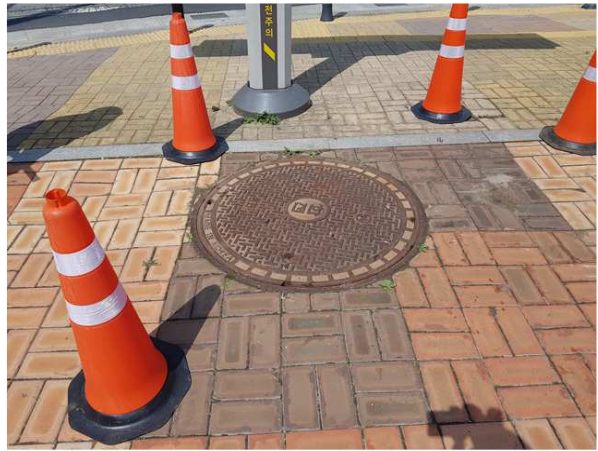
맨홀 외부

상태양호

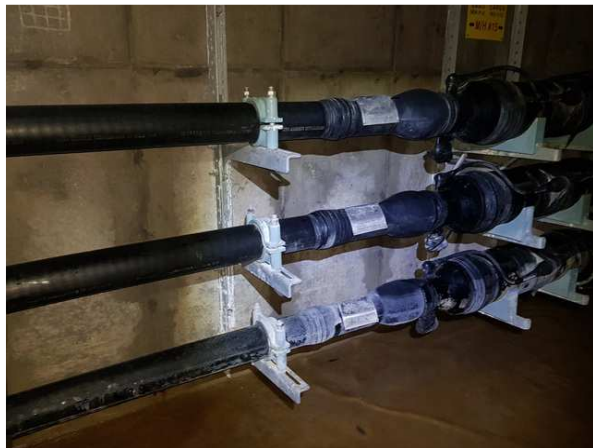
받침대

상태양호

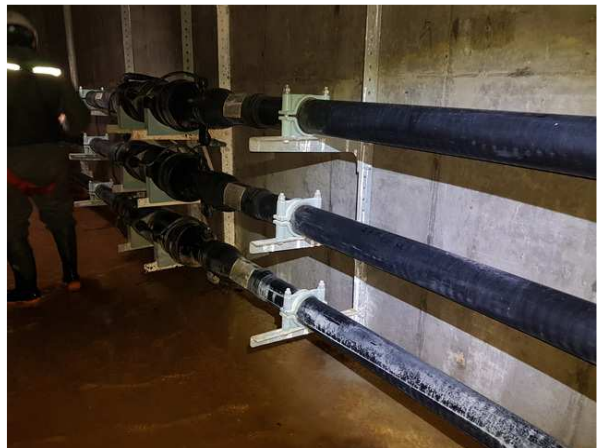
지지대

상태양호

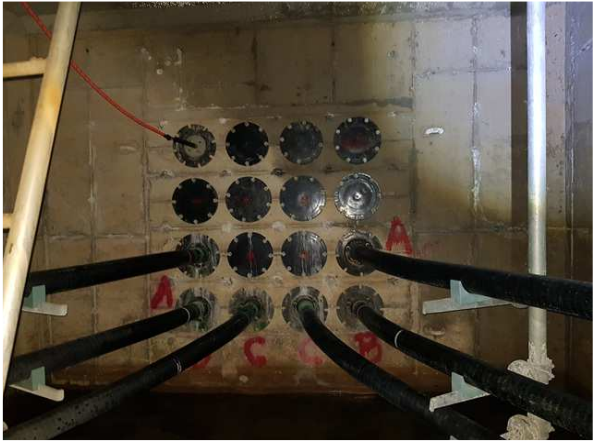
| 내용 | 관로구 | 내용 | 벽체 |
| | 상태양호 | | 상태양호 |

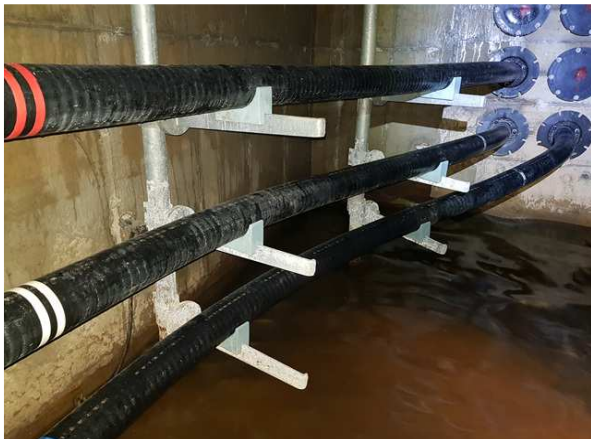
| 내용 | 받침대 |
| | 상대양호 |

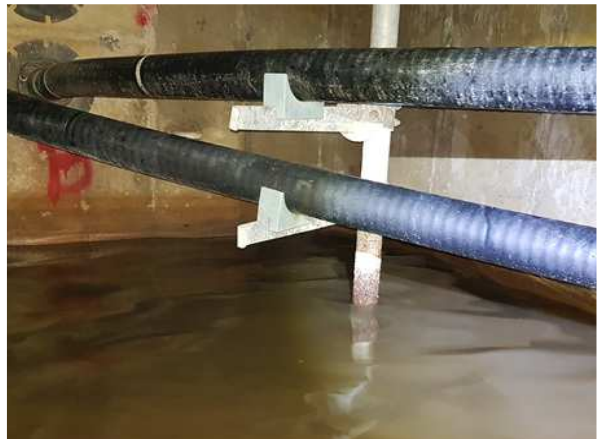
| 내용 | 지지대 |
| | 상대양호 |

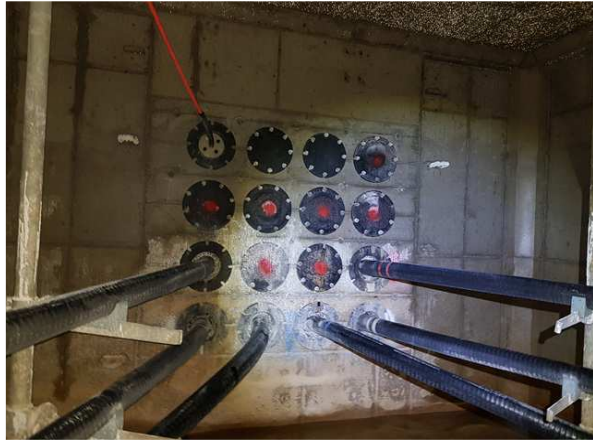
시점측 벽체 전경

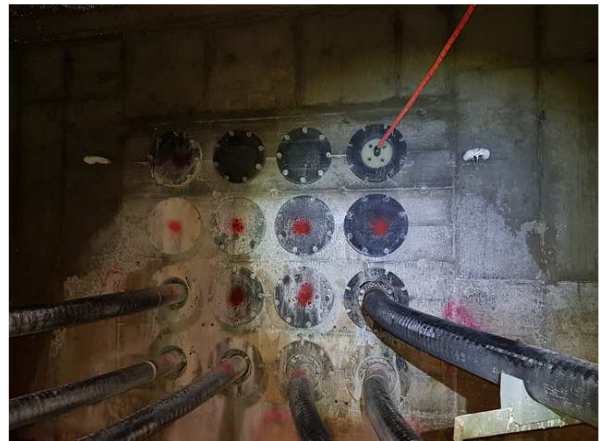
종점측 벽체 전경

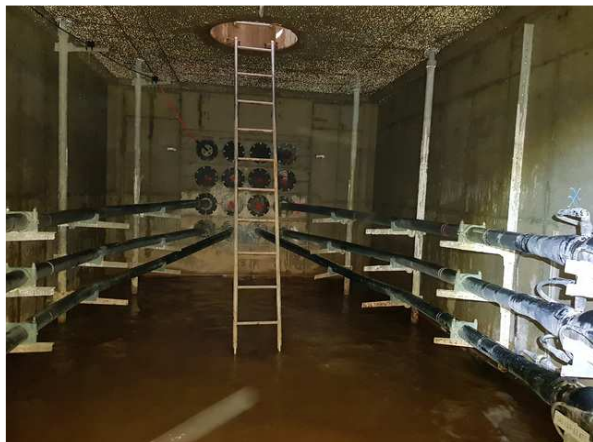
벽체  
상태양호

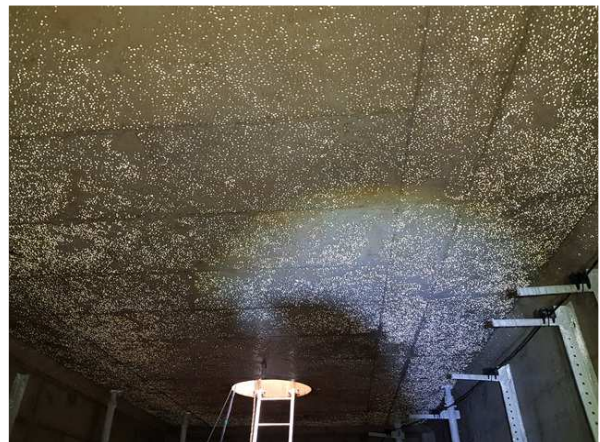
상부슬래브  
상태양호

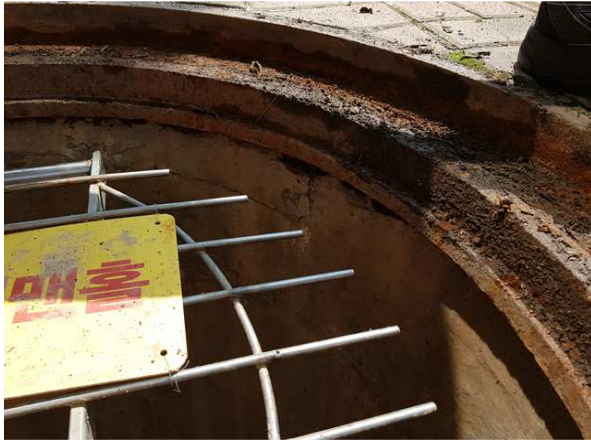
맨홀 수직부

박리

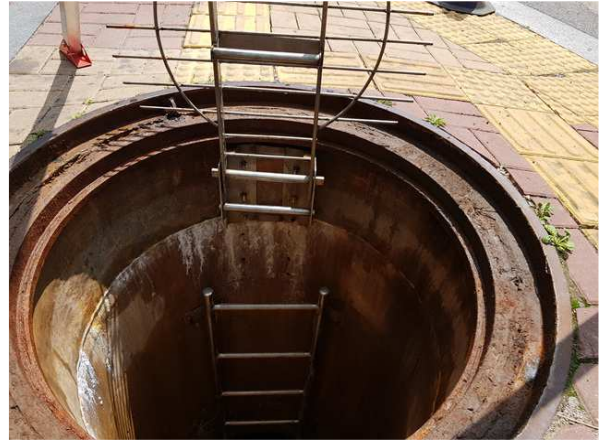
맨홀 수직부

백태
