## 11. | **신파주송포**

## 1. 신평주~송포 #1

## 외관조사 사진첩

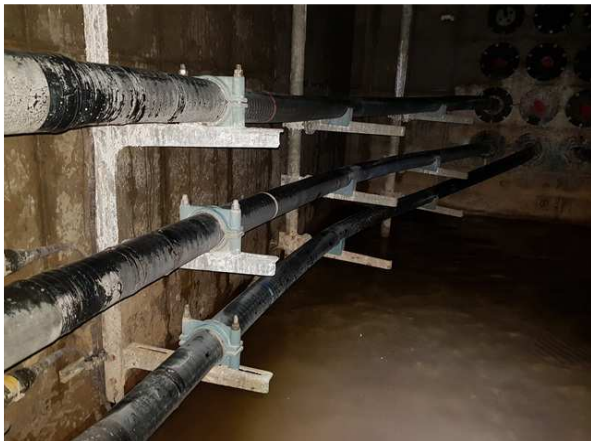
받침대

상대양호

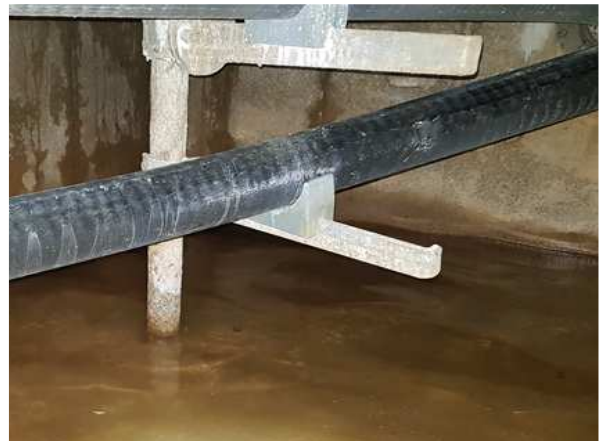
지지대

상대양호

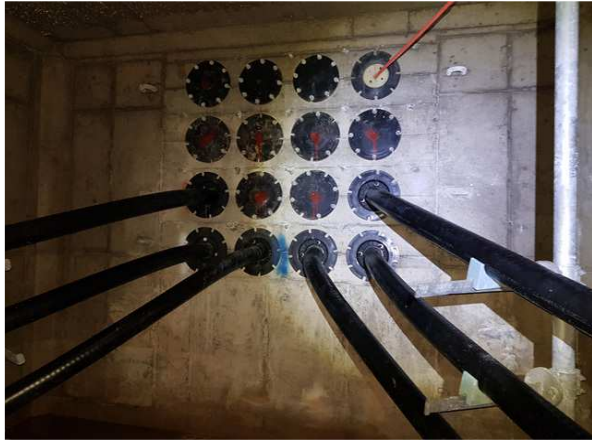
시점측 벽체 전경

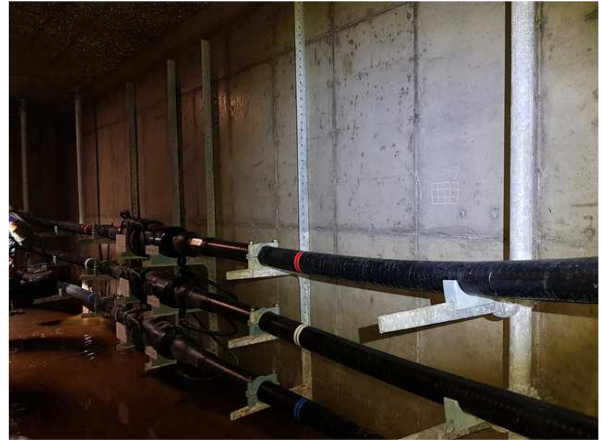
우측 벽체 전경

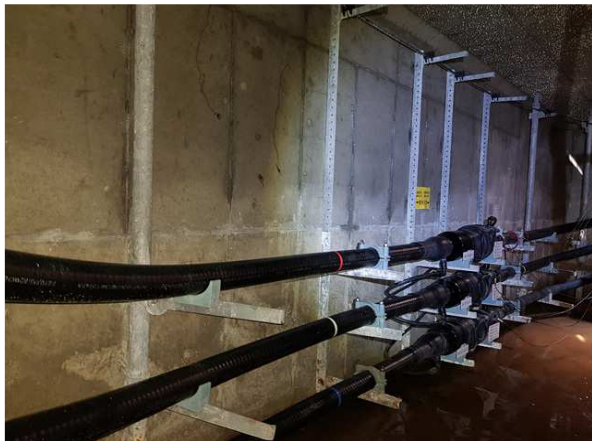
좌측 벽체 전경

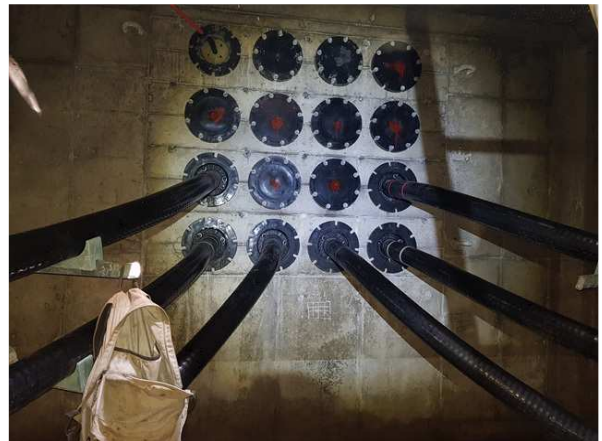
종점측 벽체 전경

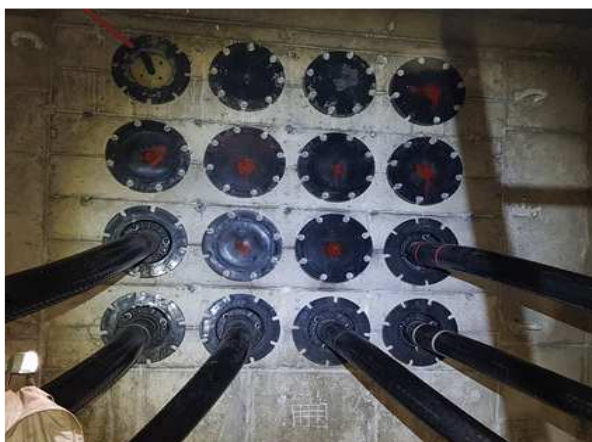
관로구  
상태양호

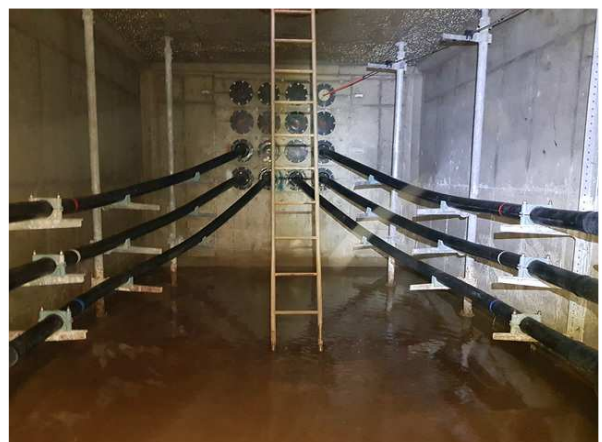
벽체  
상태양호

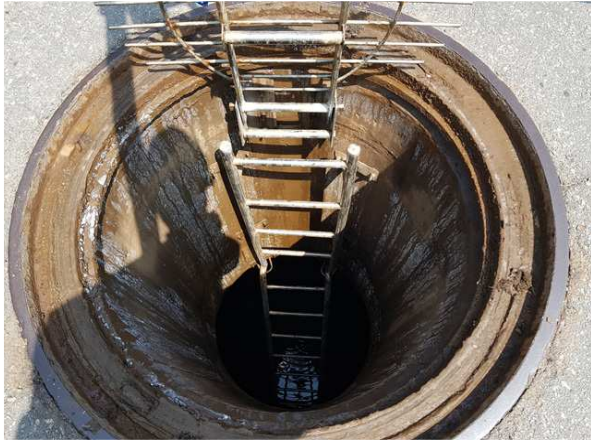
안전 사다리

상태양호

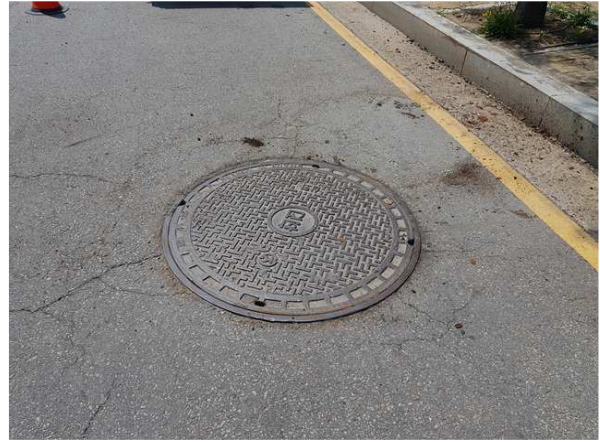
포장부

아스콘균열

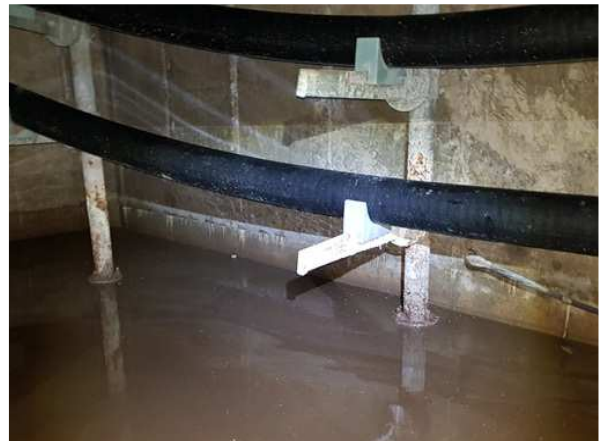
지지대

상태양호
