## 12. | 지도능곡

## 1. 지도~능곡 #1

## 외관조사 사진첩

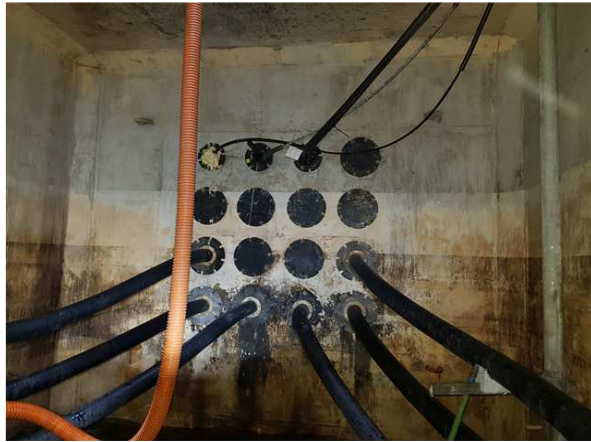
시점측 전경

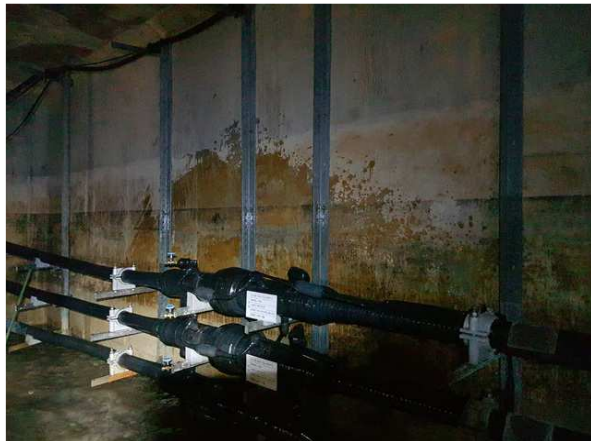
우측 벽체 전경

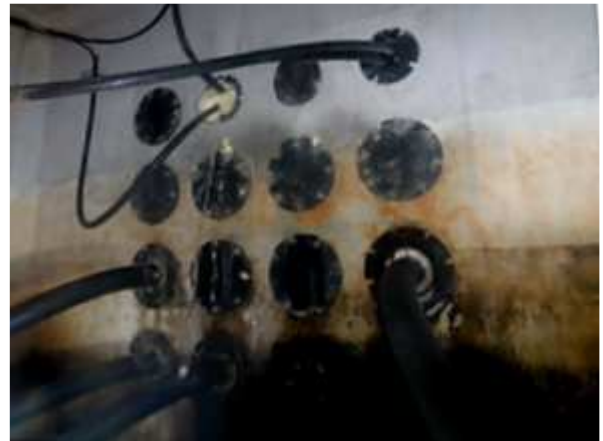
좌측 벽체 전경

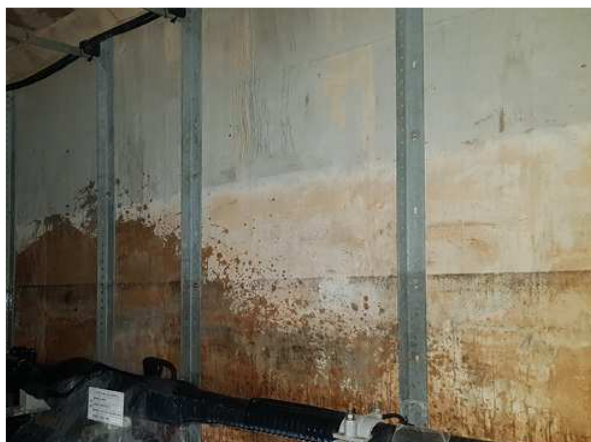
종점측 전경

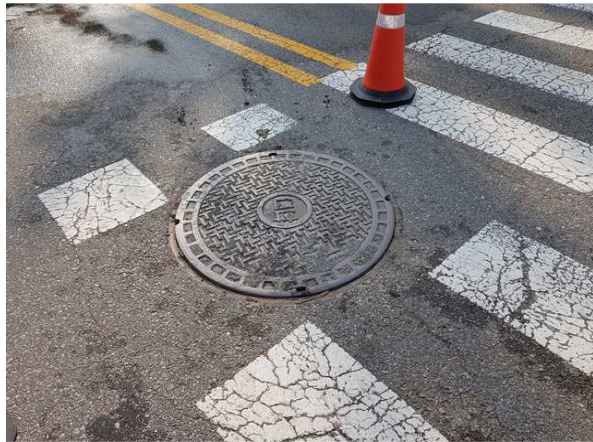
| 내용 | 맨홀 외부 |
| | 상태양호 |

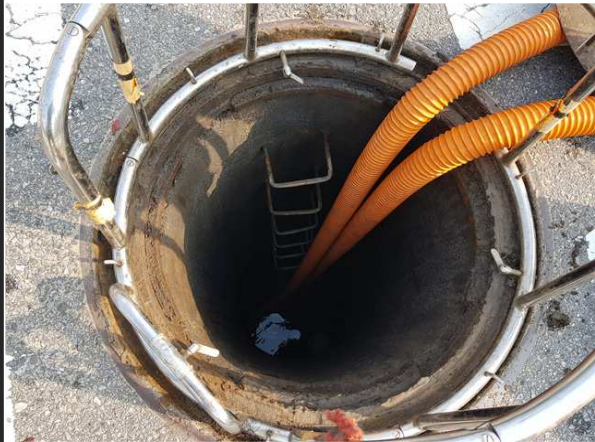
| 내용 | 수직부 |
| | 상태양호 |

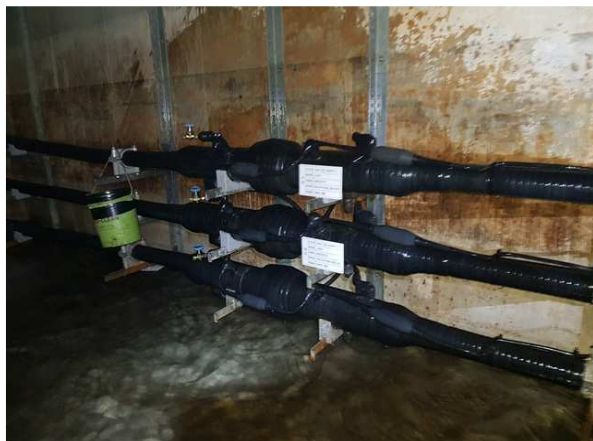
| 내용 | 받침대 |
| | 상태양호 |

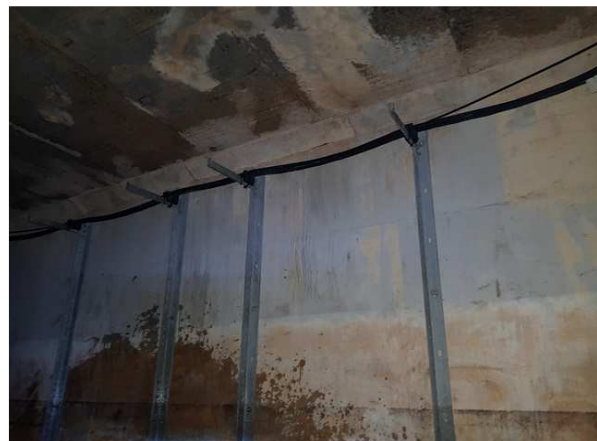
| 내용 | 지지대 |
| | 상태양호 |

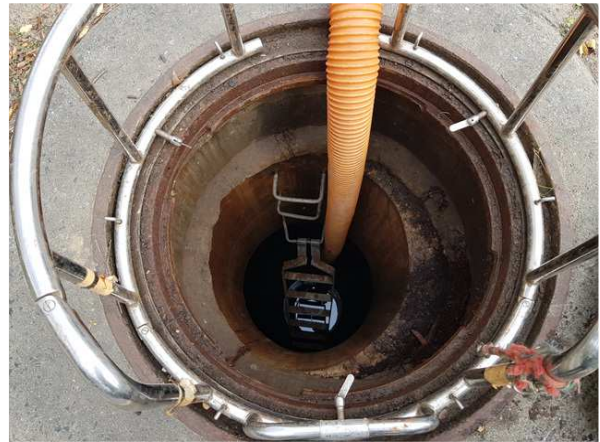
| 내용 | 안전사다리 |
| | 상태양호 |

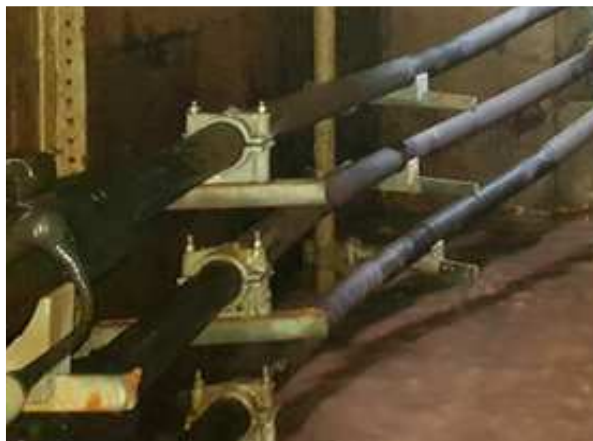
| 내용 | 받침대 |
| | 상태양호 |

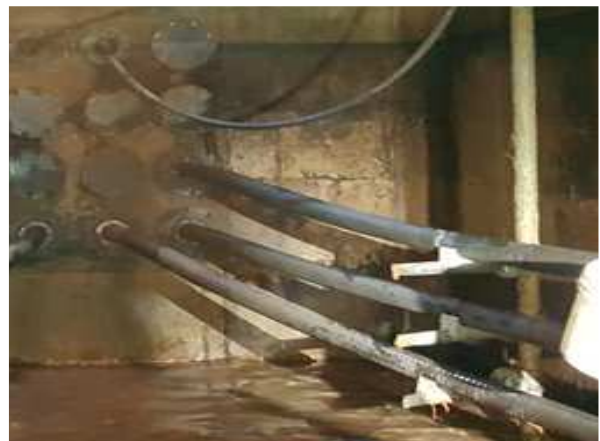
| 내용 | 지지대 |
| | 상태양호 |

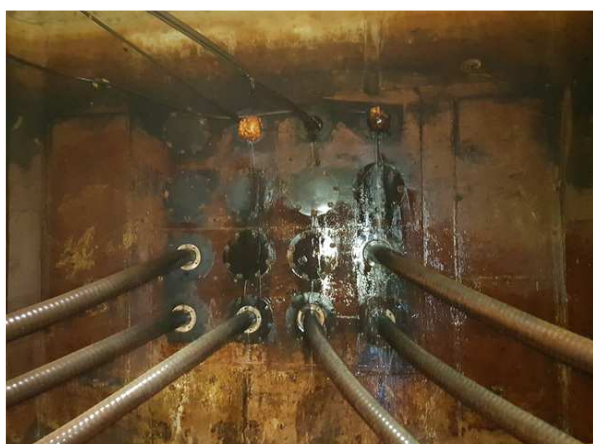
관로구

관로구누수

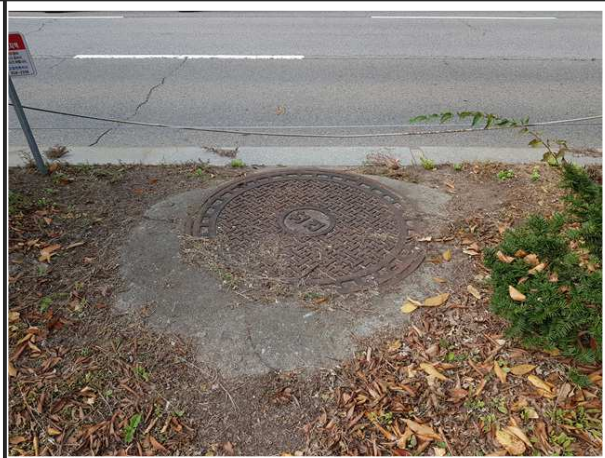
| 내용 | 맨홀 외부 |
| | 상태양호 |

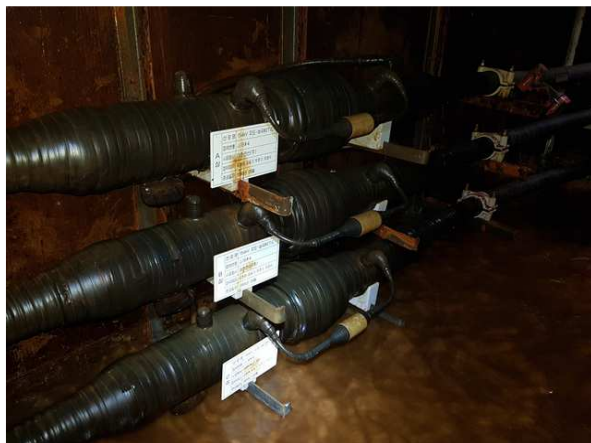
| 내용 | 받침대 |
| | 상태양호 |

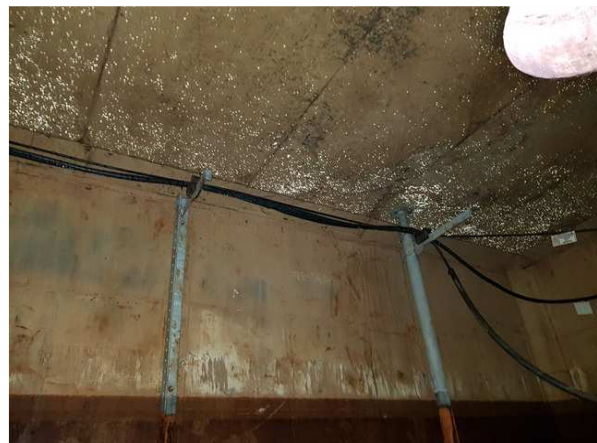
| 내용 | 지지대 |
| | 상태양호 |

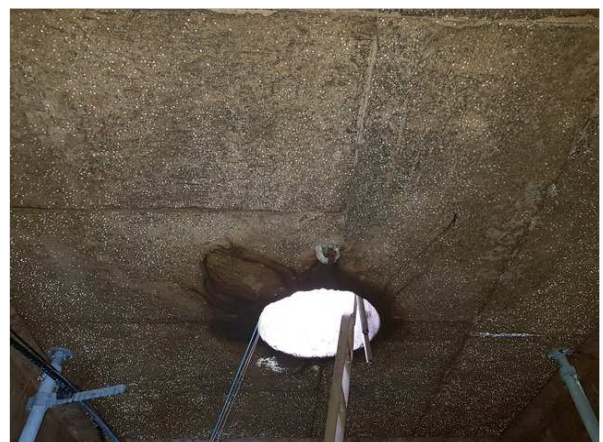
관로구  
관로구누수

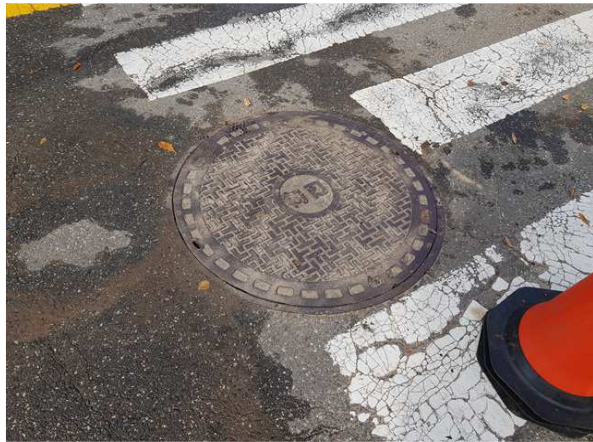
맨홀 외부

상태양호

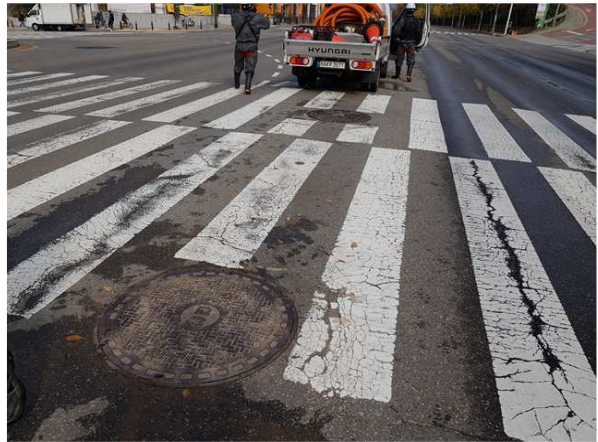
맨홀 외부

상태양호

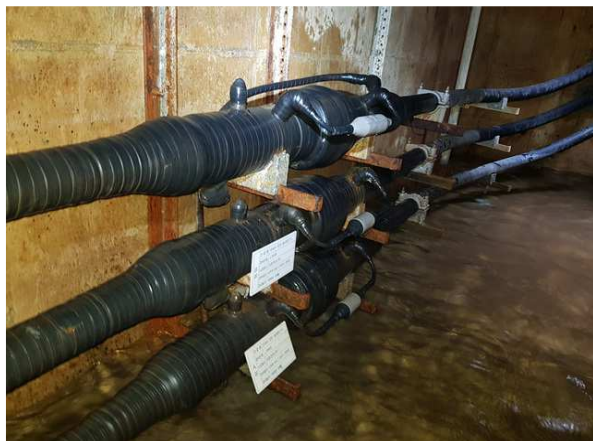
받침대

상태양호

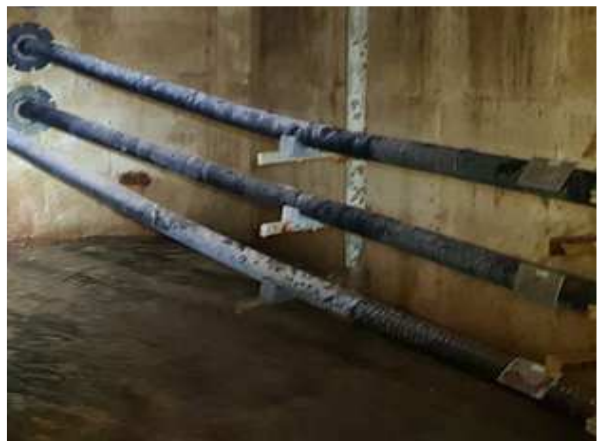
지지대

상태양호

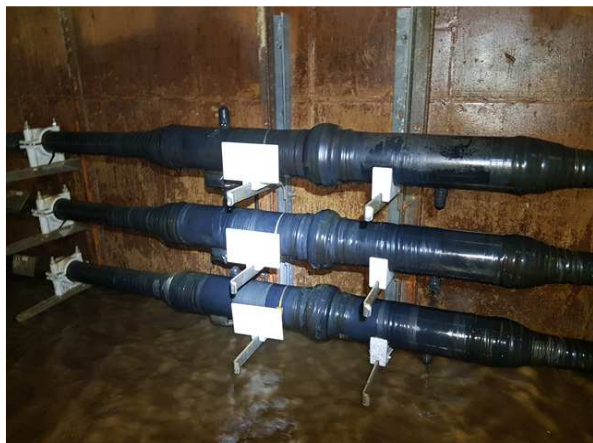
| 내용 | 받침대 |
| | 상태양호 |

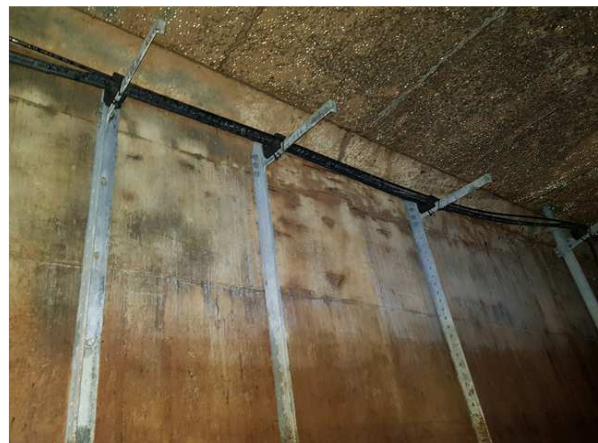
| 내용 | 지지대 |
| | 상태양호 |

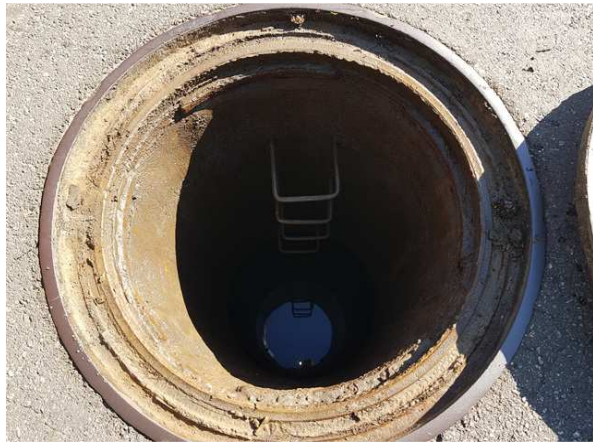
수직부  
상태양호

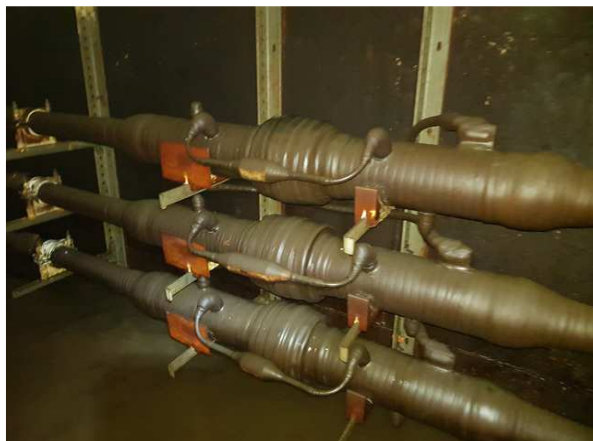
받침대  
상태양호

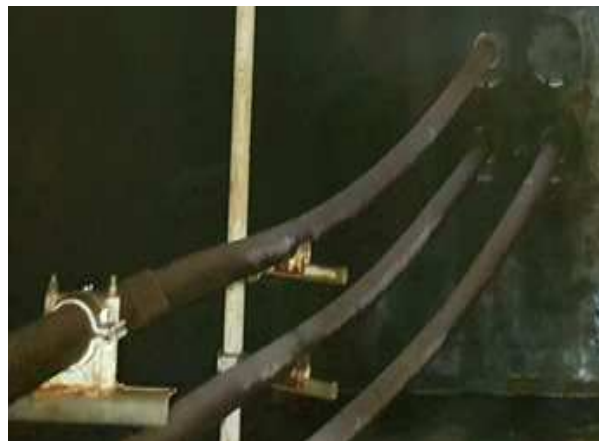
지지대  
상태양호

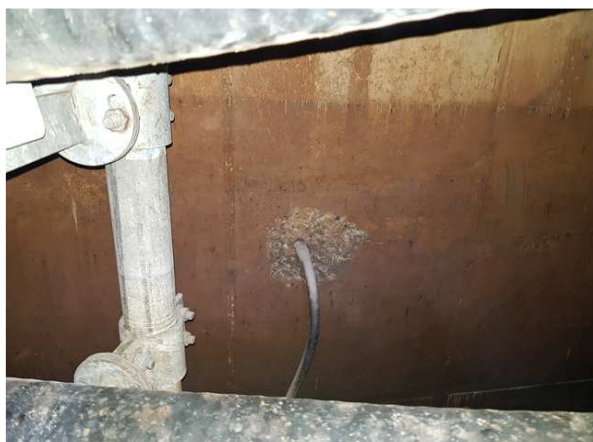
벽체  
파손

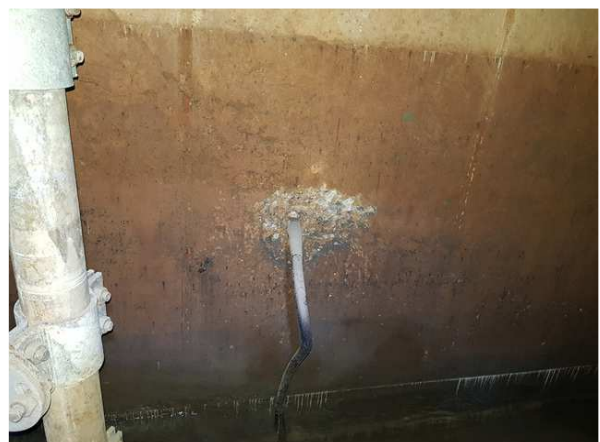
벽체  
파손

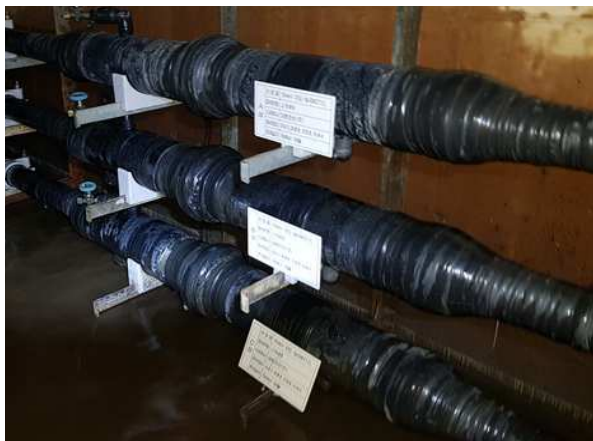
받침대  
상대양호

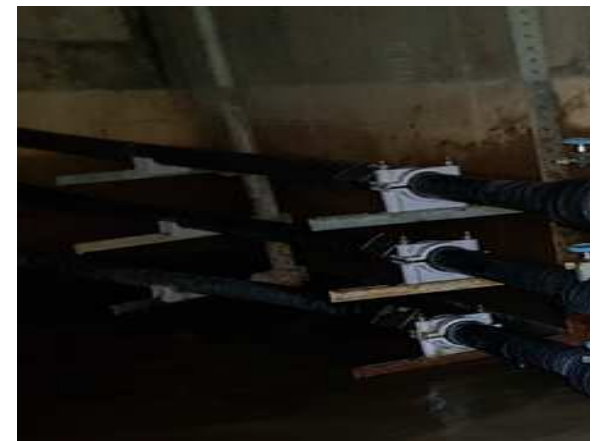
지지대  
상대양호

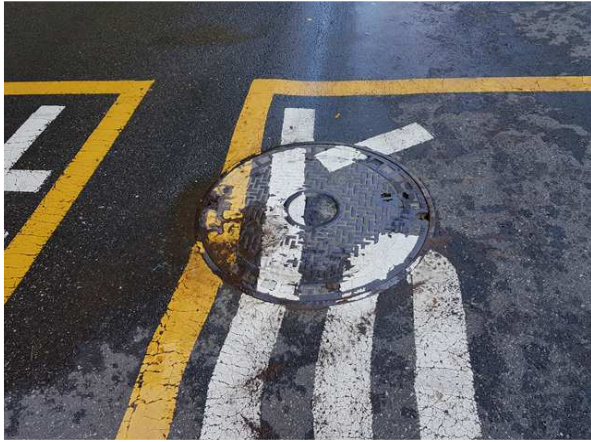
| 내용 | 맨홀외부 |
| | 상태양호 |

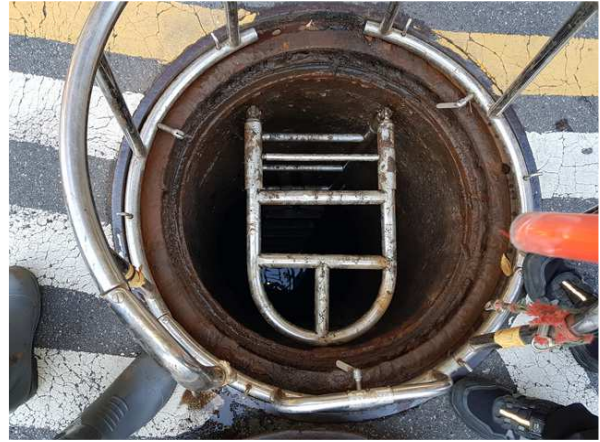
| 내용 | 안전손잡이 |
| | 상태양호 |

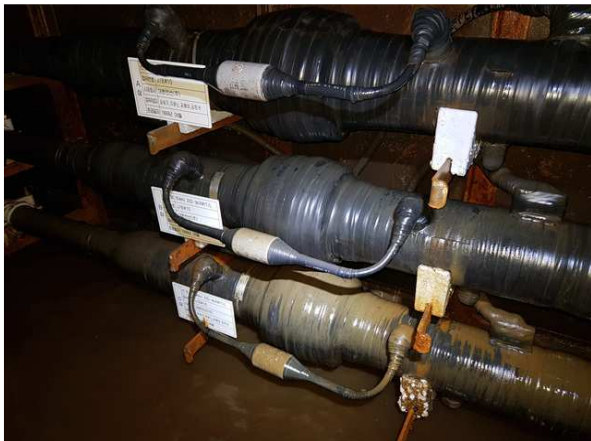
| 내용 | 받침대 |
| | 상태양호 |

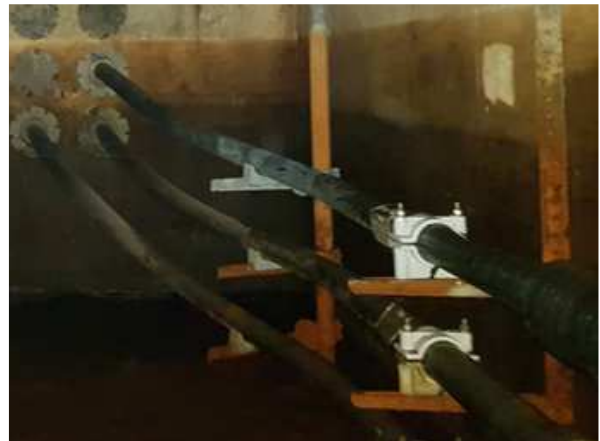
| 내용 | 지지대 |
| | 상태양호 |

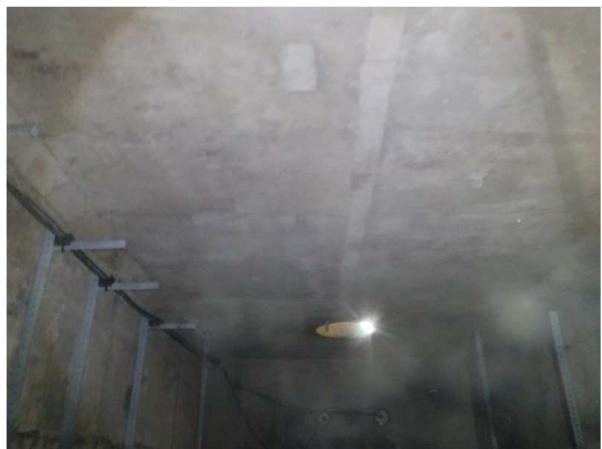
상부슬래브  
상태양호

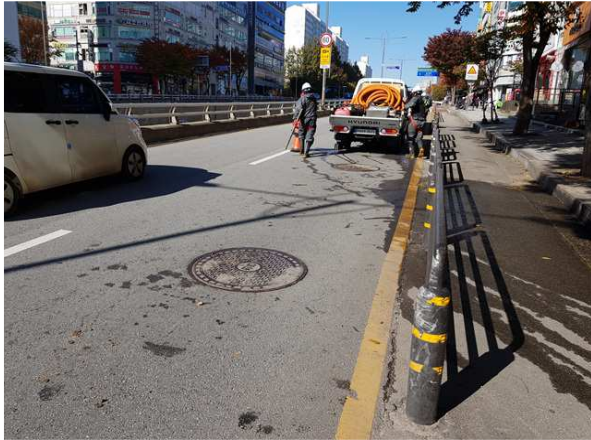
맨홀 외부  
상태양호

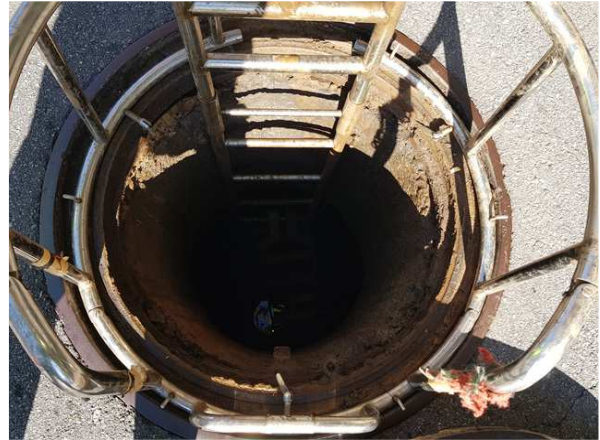
안전사다리  
상태양호

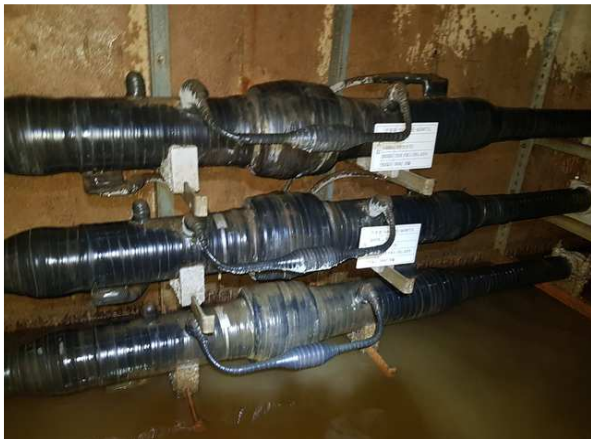
받침대  
상태양호

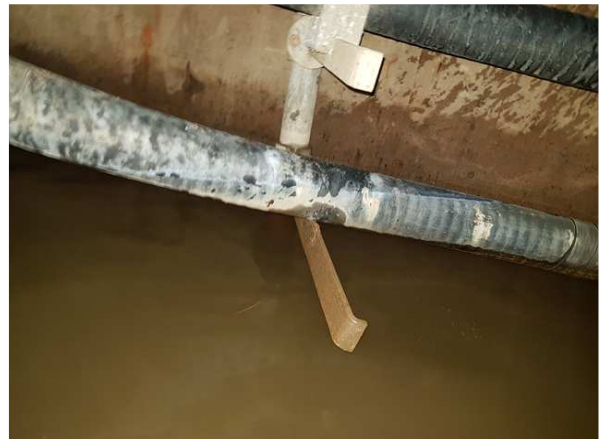
지지대  
지지대 체결불량

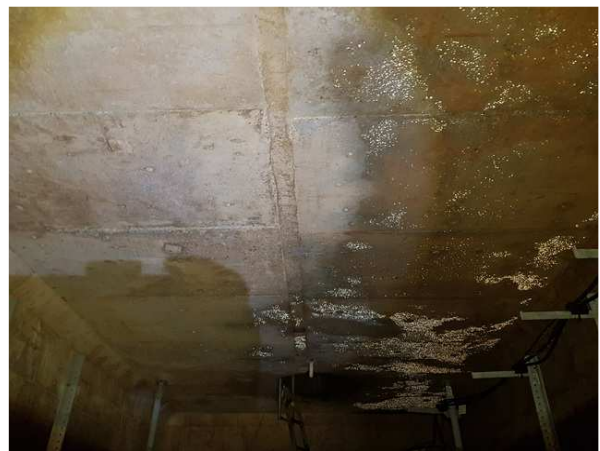
상부슬래브  
상태양호

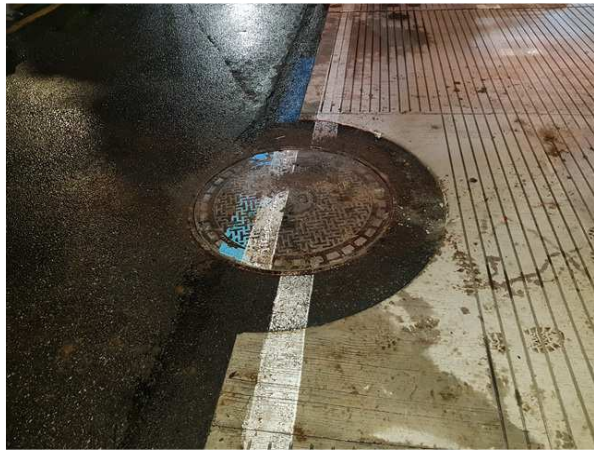
| 내용 | 맨홀 외부 |
| | 상태양호 |

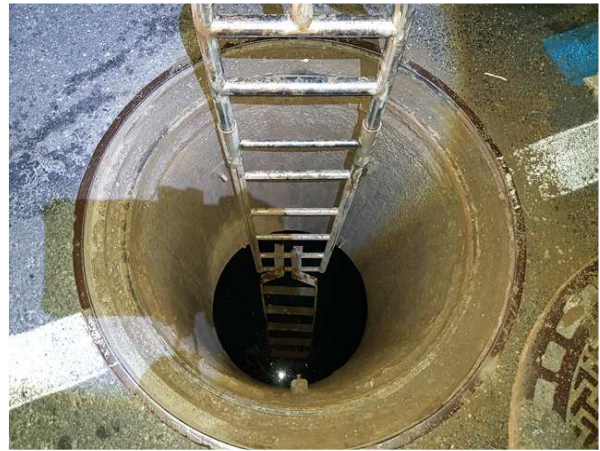
| 내용 | 안전사다리 |
| | 상태양호 |

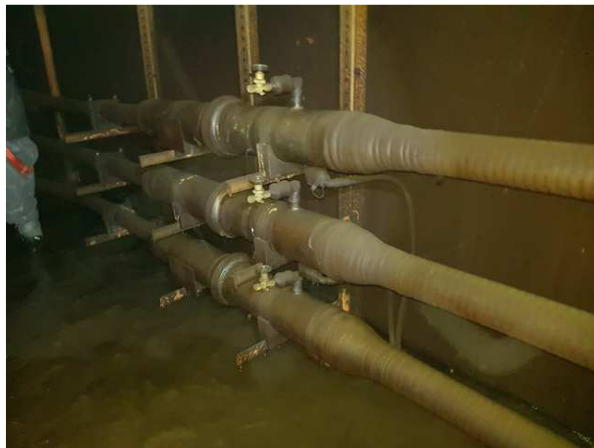
| 내용 | 받침대 |
| | 상태양호 |

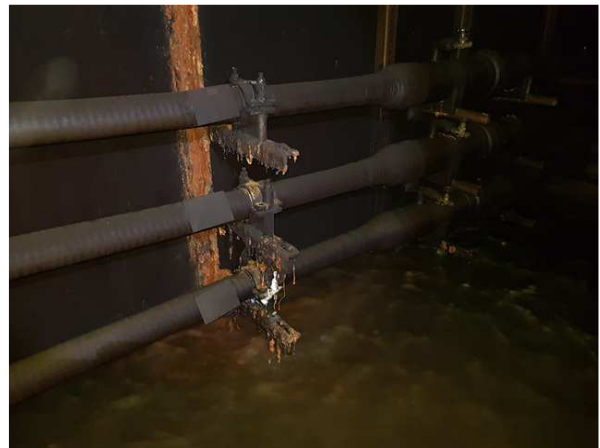
| 내용 | 지지대 |
| | 상태양호 |

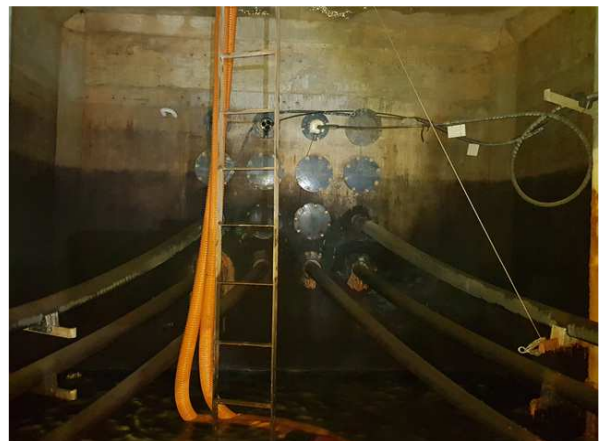
종점측 벽체 전경

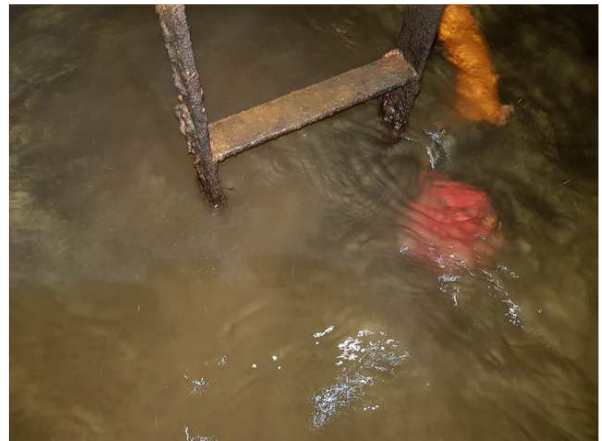
| 내용 | 안전사다리 |
| | 사다리 고정불량 |

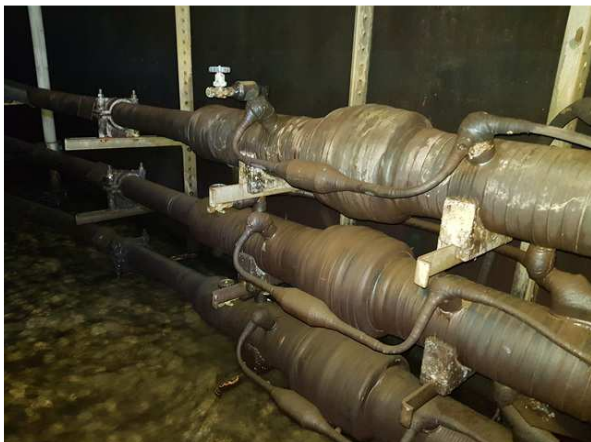
| 내용 | 받침대 |
| | 상태양호 |

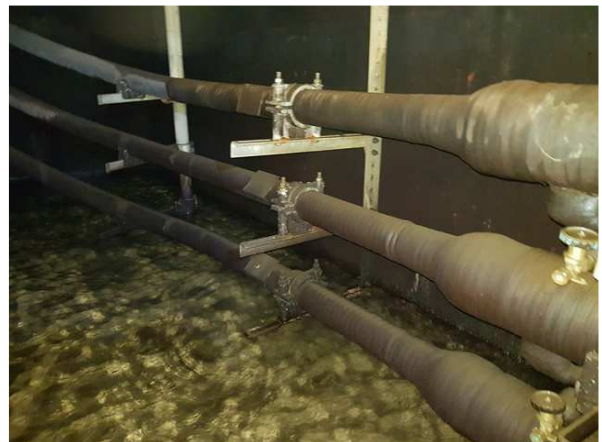
| 내용 | 지지대 |
| | 상태양호 |

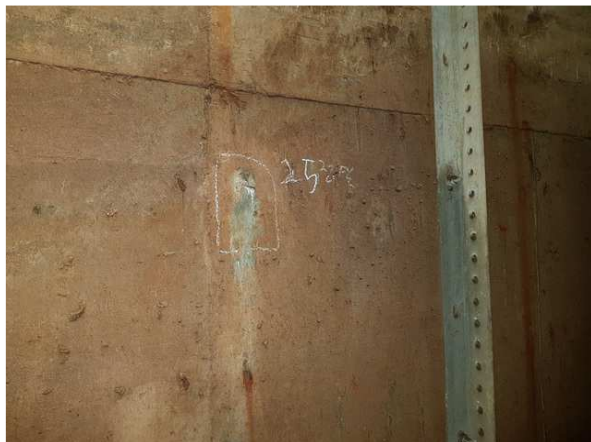
벽체부

백태

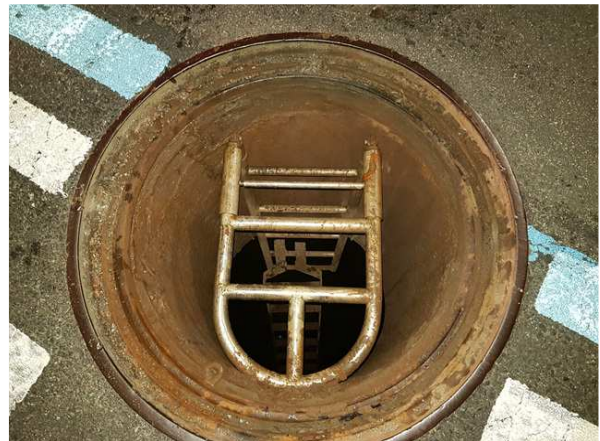
| 내용 | 안전손잡이 |
| | 상대양호 |

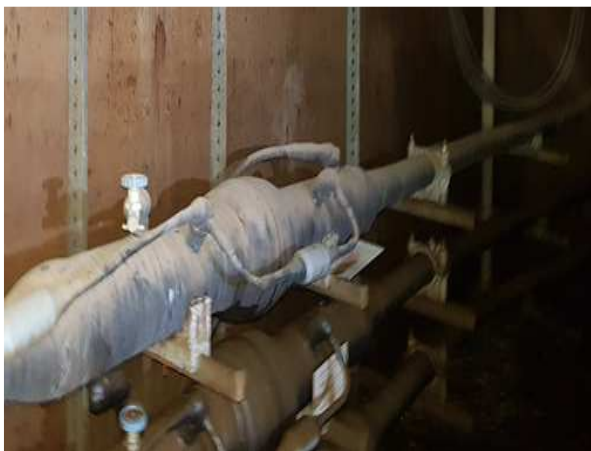
| 내용 | 받침대 |
| | 상대양호 |

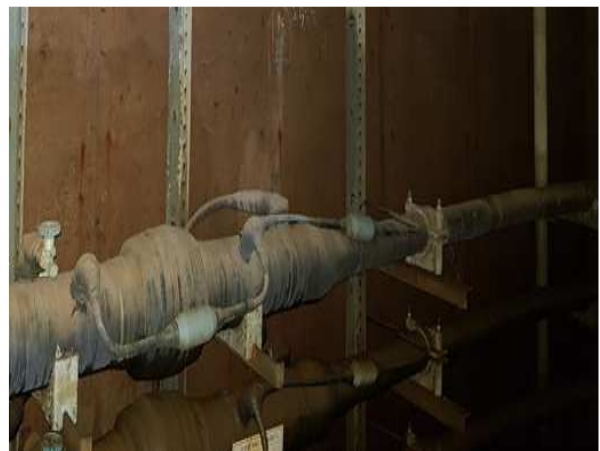
| 내용 | 지지대 |
| | 상대양호 |
