## 13. | **신파주문발**

## 1. 신파주~문발 #4

## 외관조사 사진첩

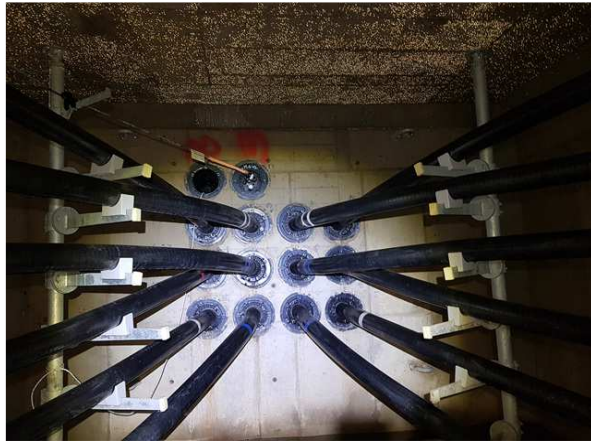
시점측 전경

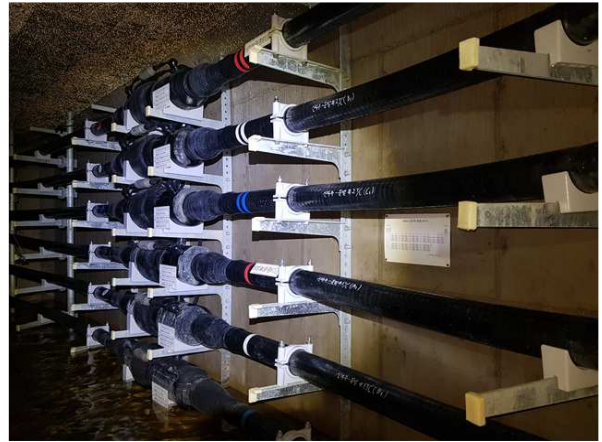
우측 벽체 전경

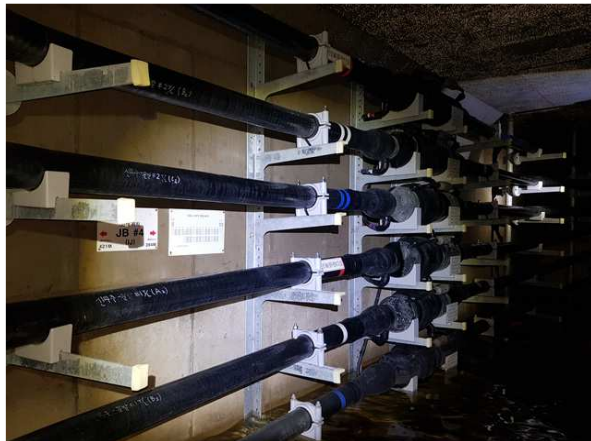
좌측 벽체 전경

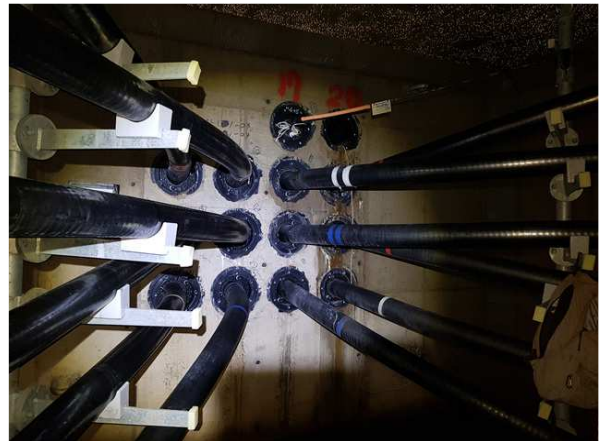
종점측 전경

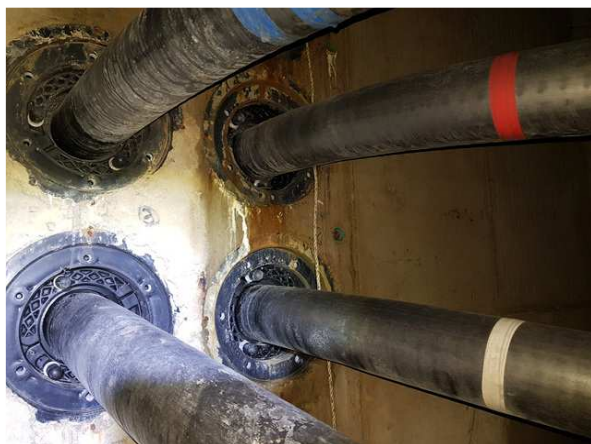
벽체부

백태

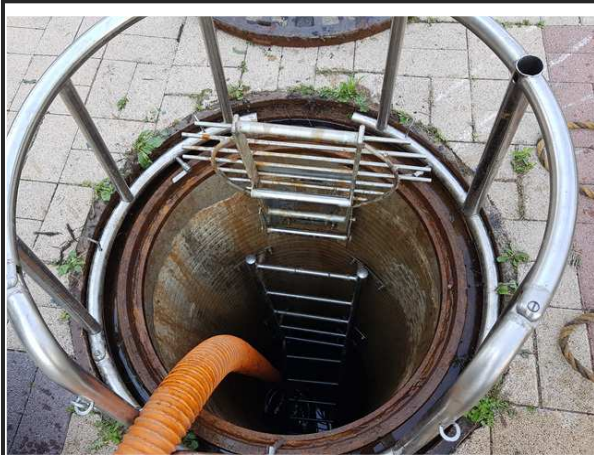
| 내용 | 안전사다리 |
| | 상태양호 |

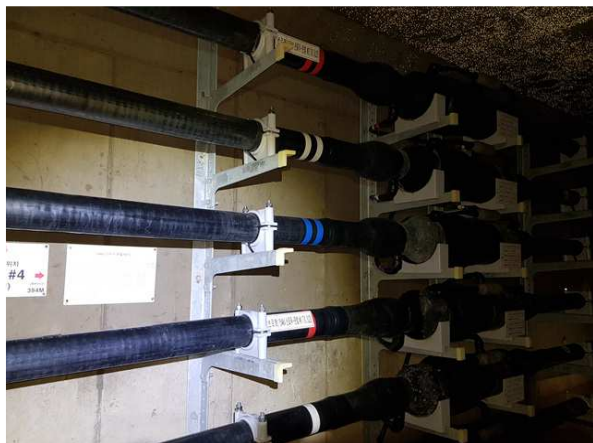
| 내용 | 받침대 |
| | 상태양호 |

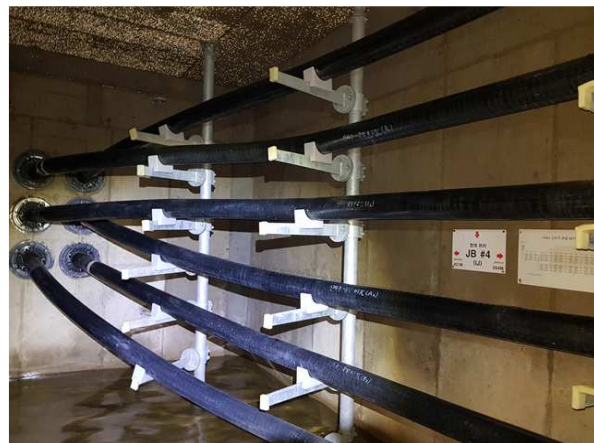
| 내용 | 지지대 |
| | 상태양호 |

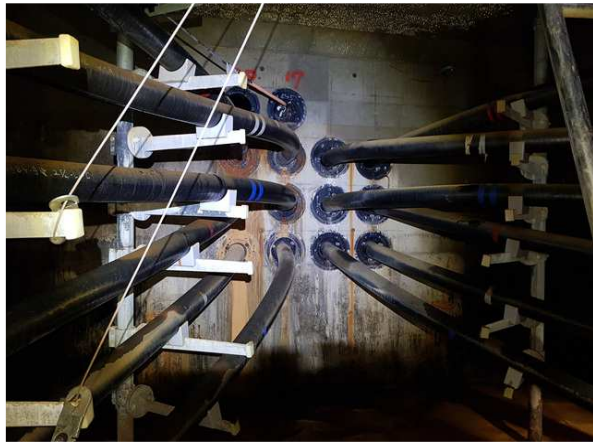
시점측 벽체 전경

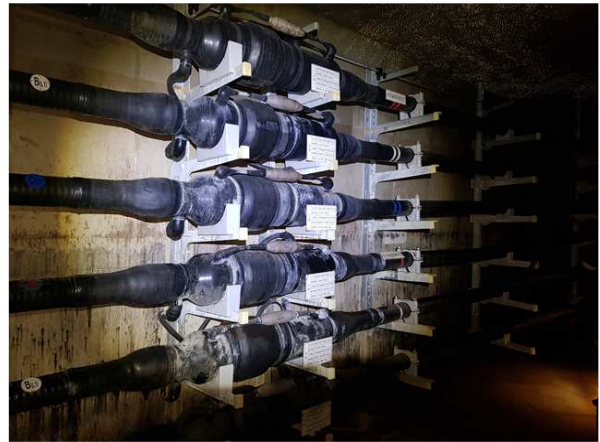
우측 벽체 전경

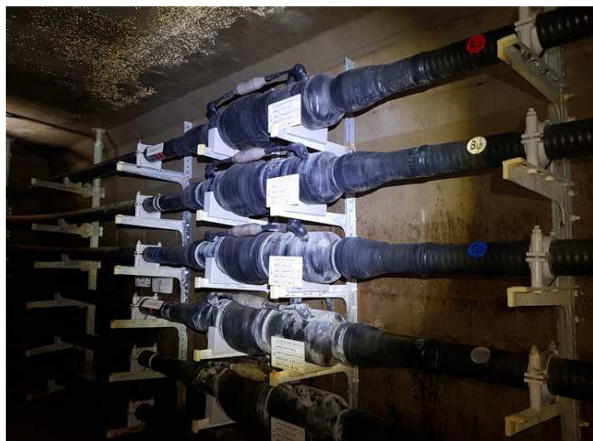
좌측 벽체 전경

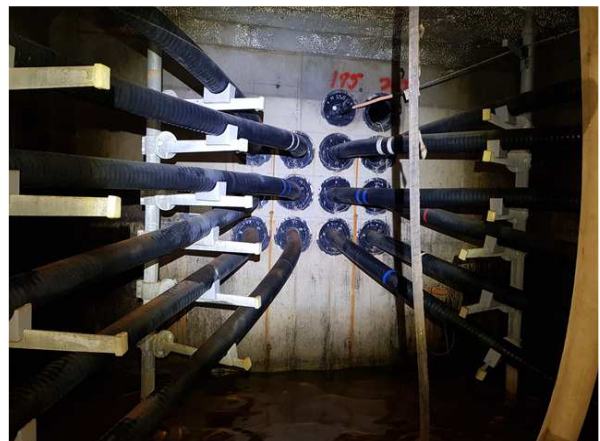
종점측 벽체 전경

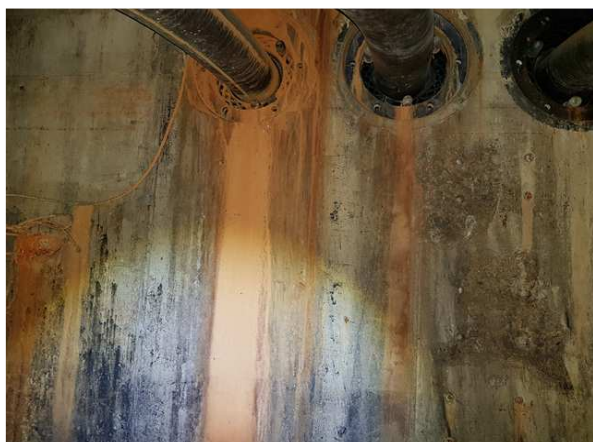
벽체  
백태

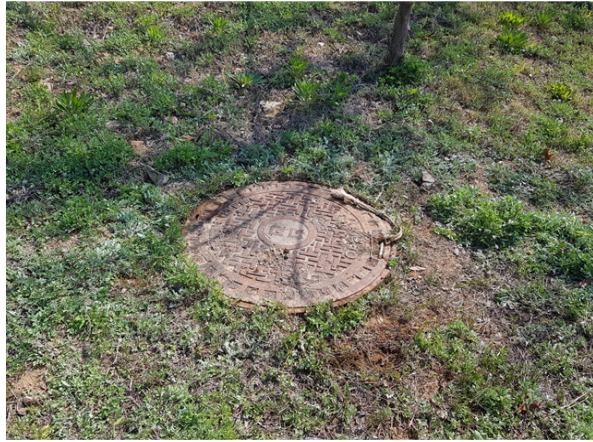
| 내용 | 맨홀 외부 |
| | 상태양호 |

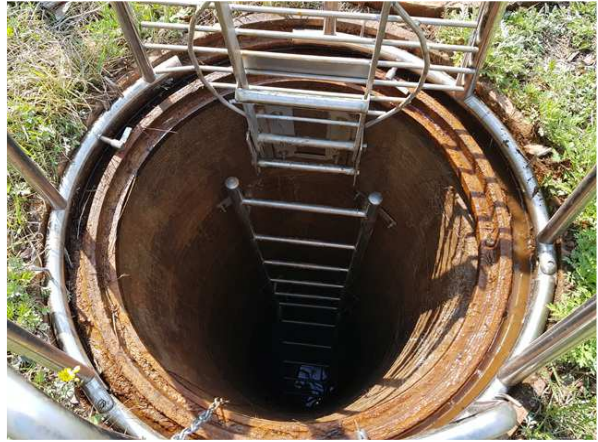
| 내용 | 안전사다리 |
| | 상태양호 |

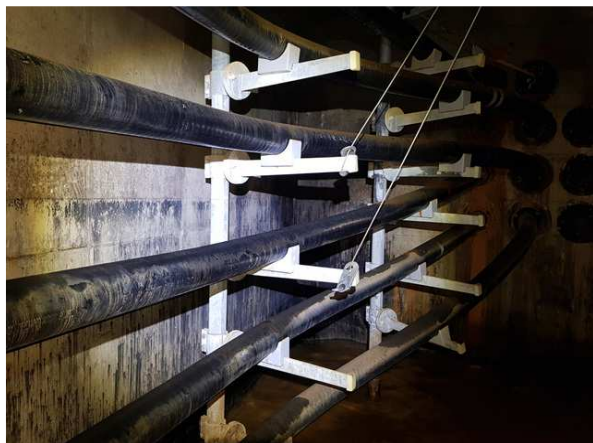
| 내용 | 받침대 |
| | 상태양호 |

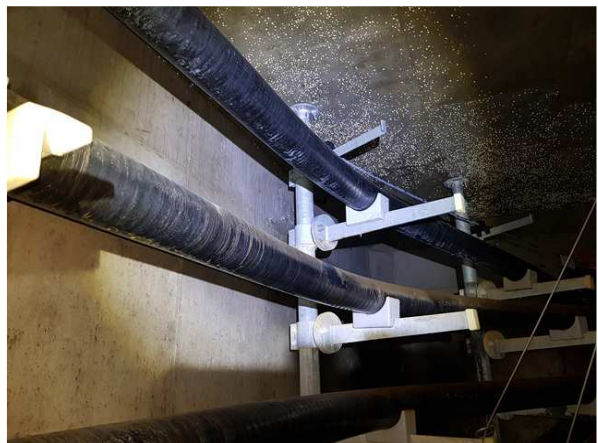
| 내용 | 지지대 |
| | 상태양호 |

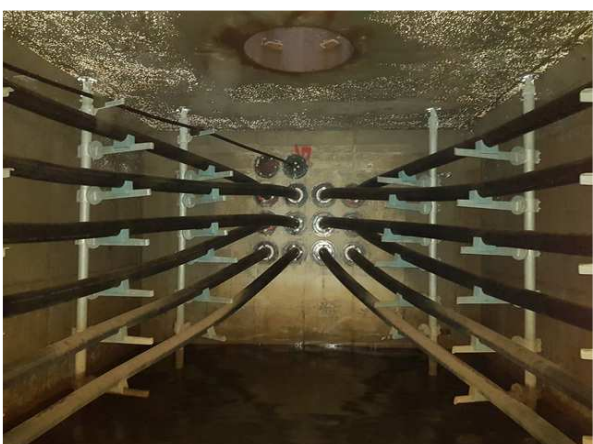
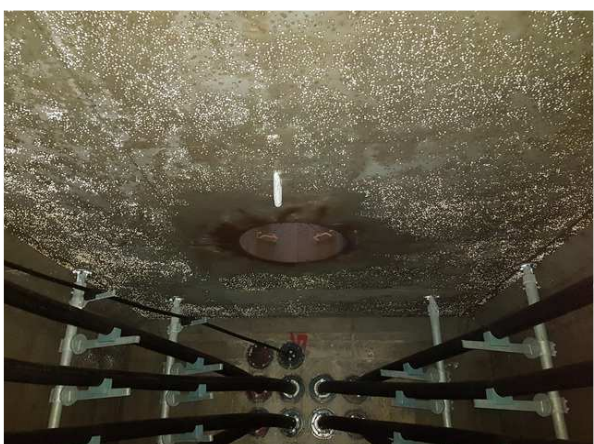
| <div>내용</div> <div>벽체부<br/>상태양호</div> | <div>내용</div> <div>상부 슬래브<br/>상태양호</div> |

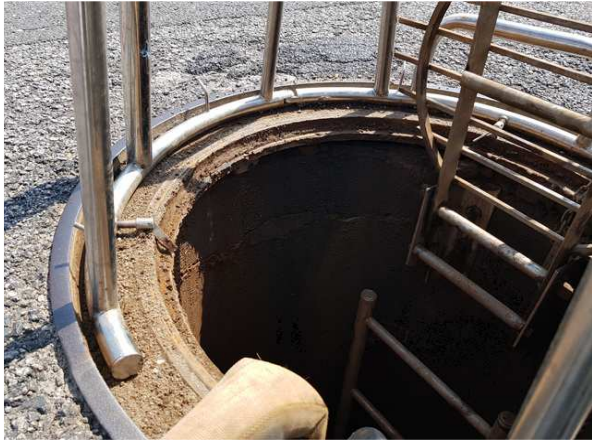
| 내용 | 수직부 |
| | 들뜸 |

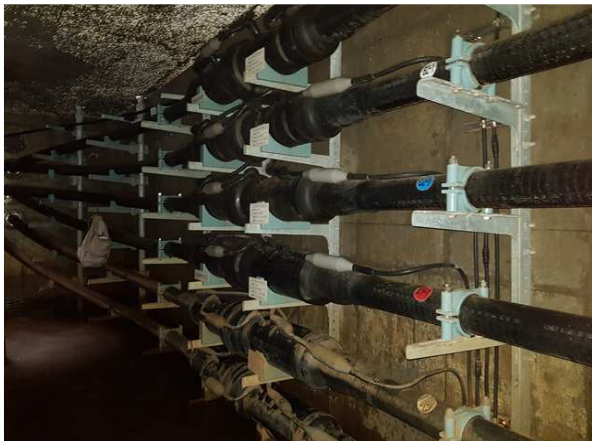
| 내용 | 받침대 |
| | 상대양호 |

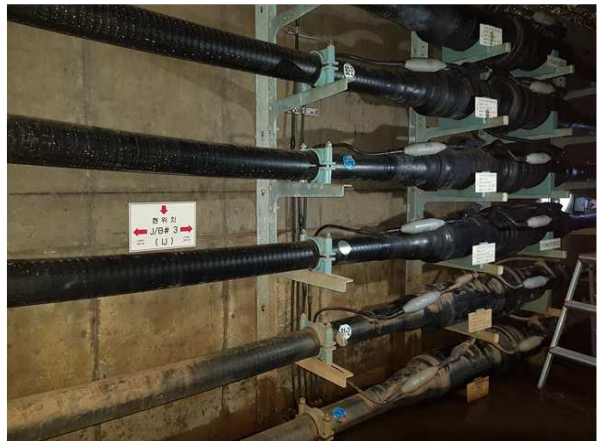
| 내용 | 지지대 |
| | 상대양호 |

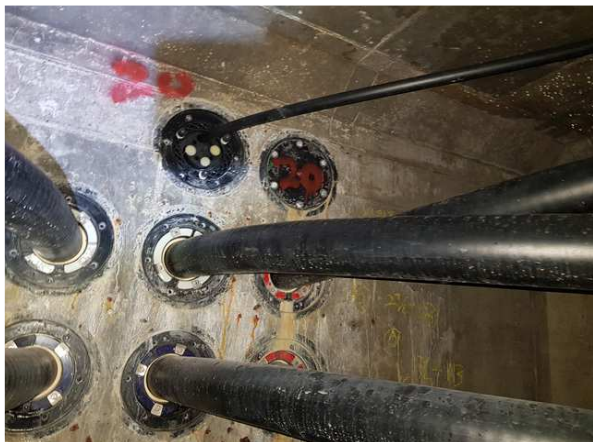
| | 백태 | | |

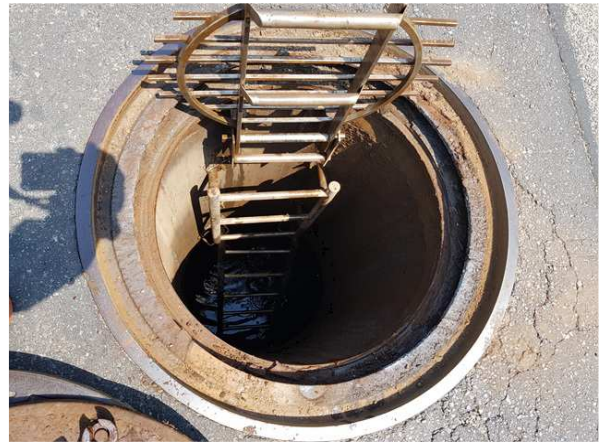
점검사다리  
상태양호

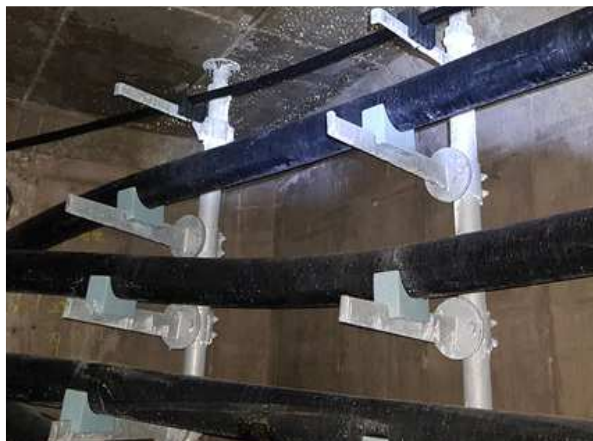
받침대  
상태양호

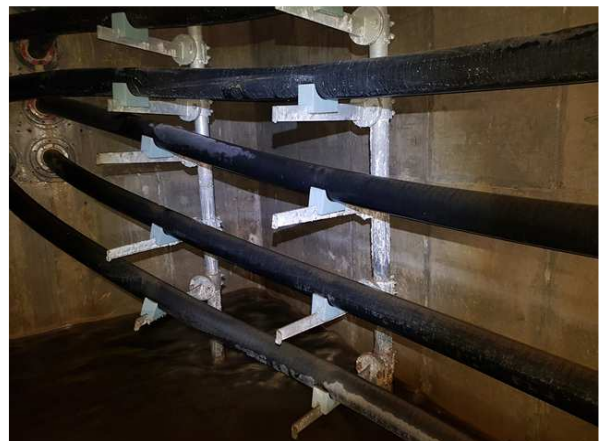
지지대  
상태양호

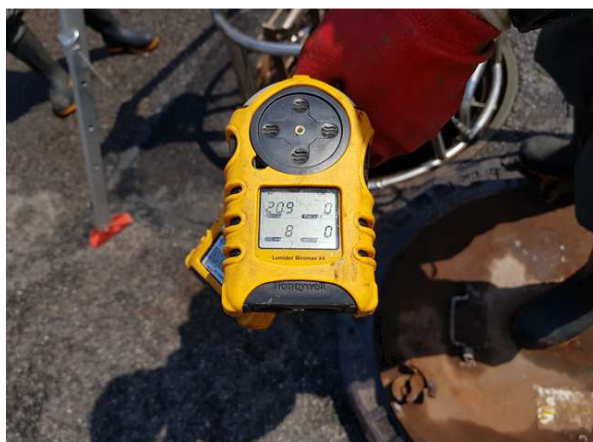
출입전 산소 농도 측정

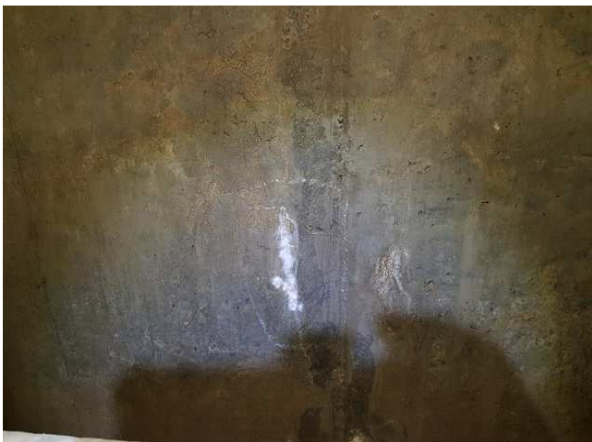
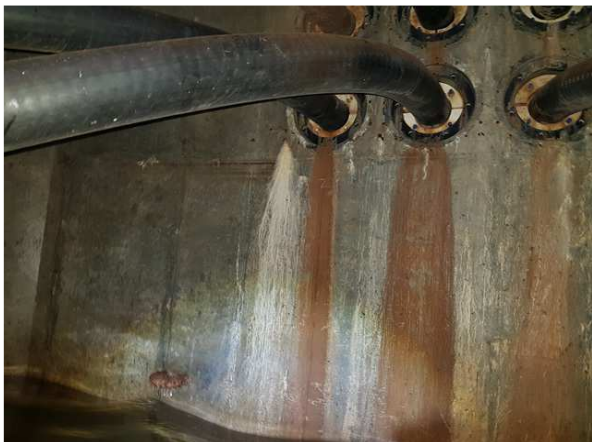
| 내용 | 벽체부 | 내용 | 벽체부 |
| | 백태 | | 백태 |

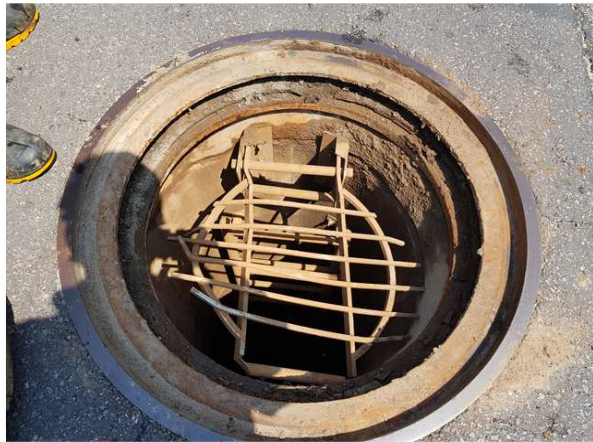
내용 안전사다리  
안전사다리 변형

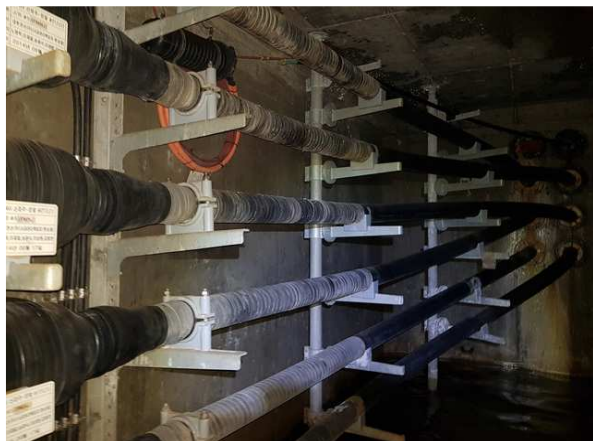
내용 받침대  
상대양호

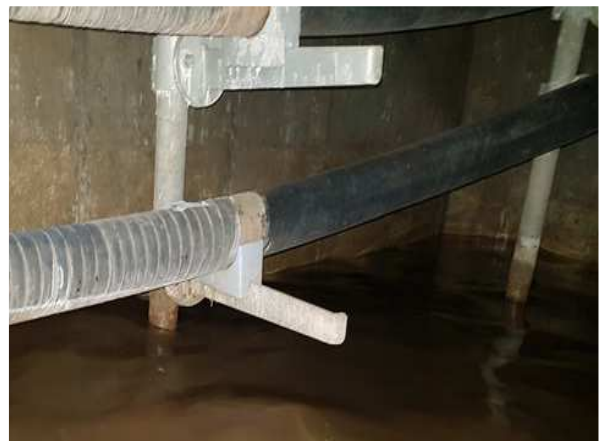
내용 지지대  
상대양호

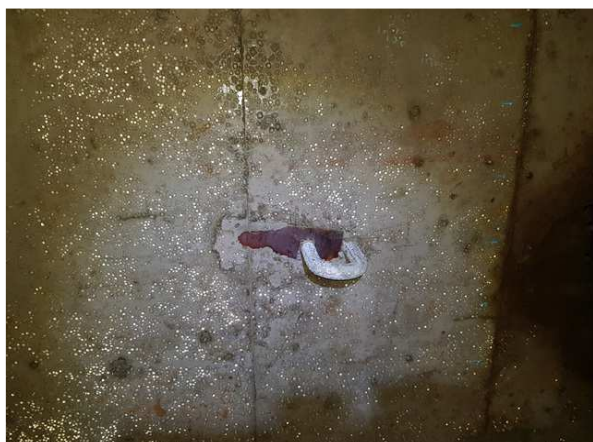
상부슬래브  
재료분리

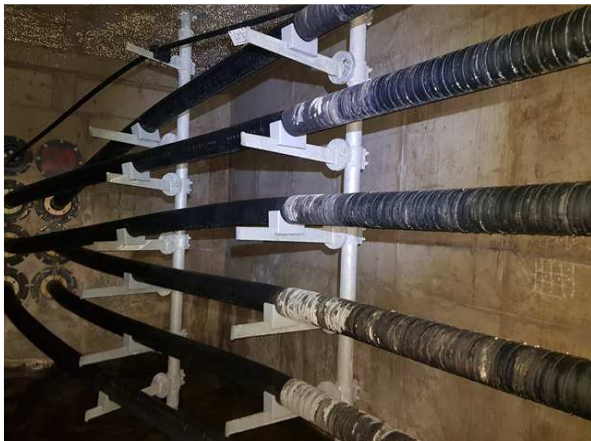
받침대

상태양호

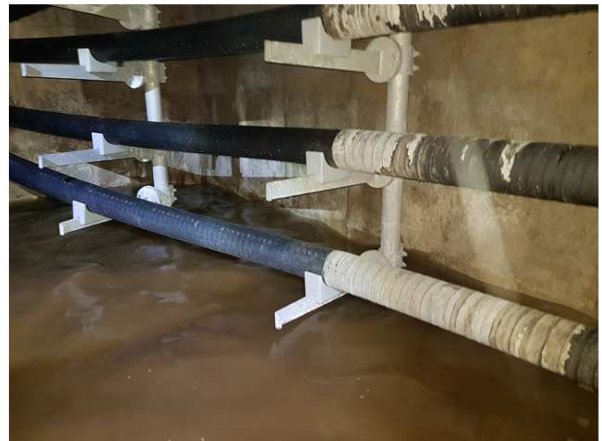
지지대

상태양호

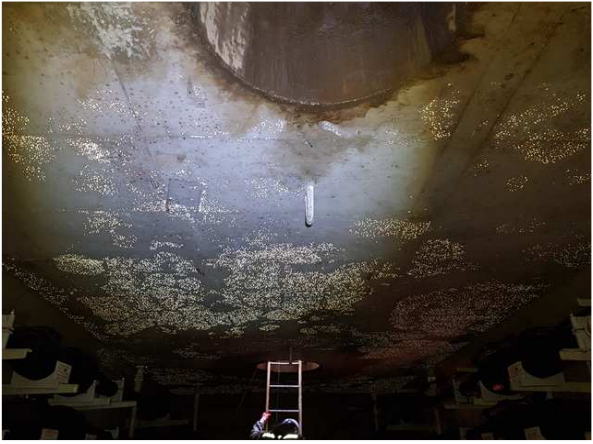
| 내용 | 상부슬래브 | 내용 | 상부슬래브 |
| | 재료분리 | | 상태양호 |

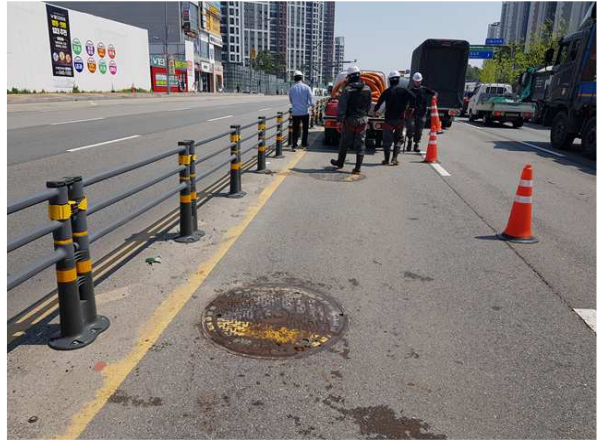
| 내용 | 외부 맨홀 |
| | 상태양호 |

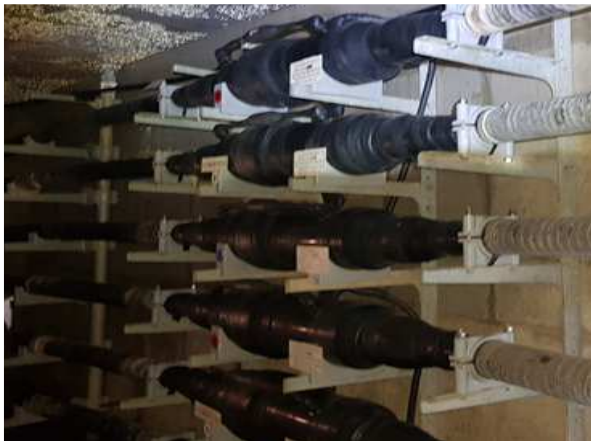
| 내용 | 받침대 |
| | 상태양호 |

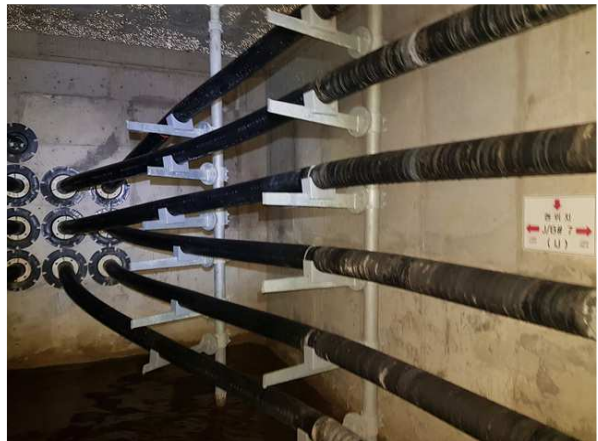
| 내용 | 지지대 |
| | 상태양호 |

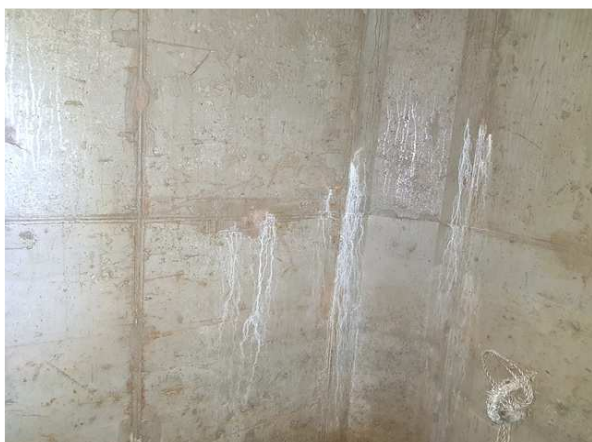
벽체부  
백태

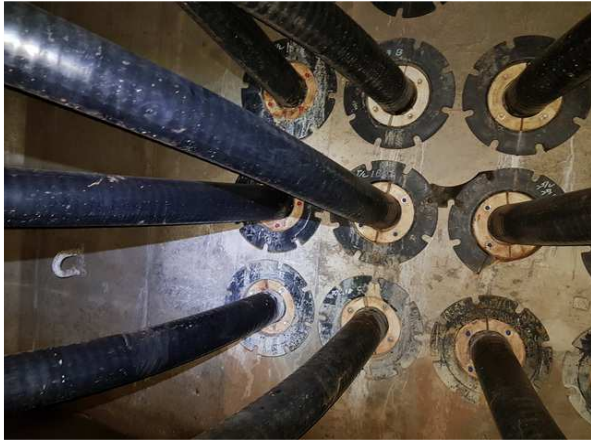
벽체부

백태

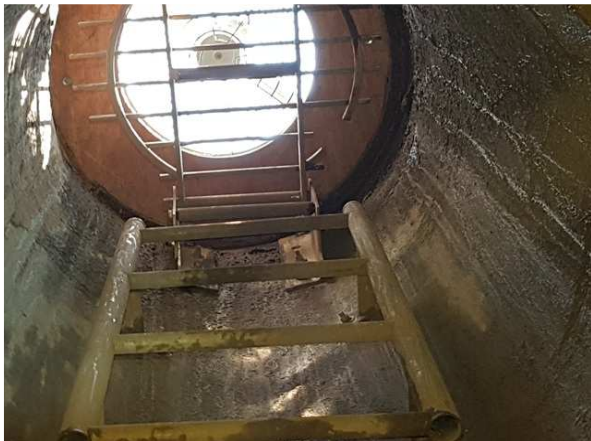
안전손잡이

앵커볼트 탈락

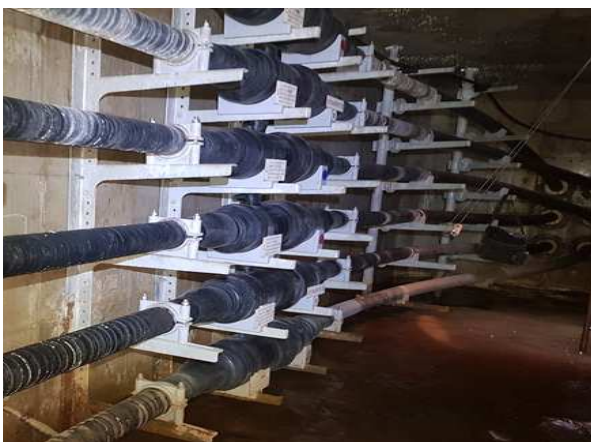
받침대

상태양호

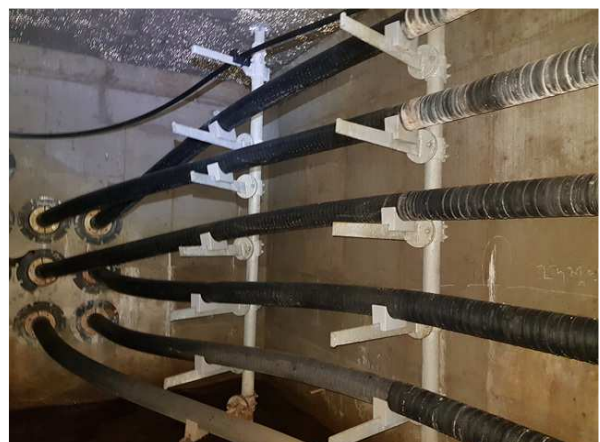
지지대

상태양호

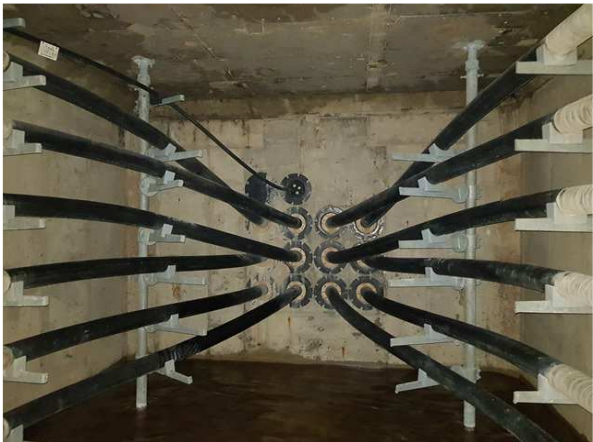
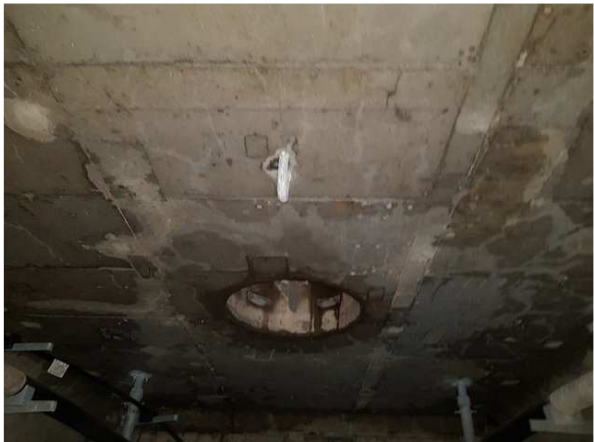
| 내용 | 내부 벽체 | 내용 | 상부슬래브 |
| | 상태양호 | | 상태양호 |

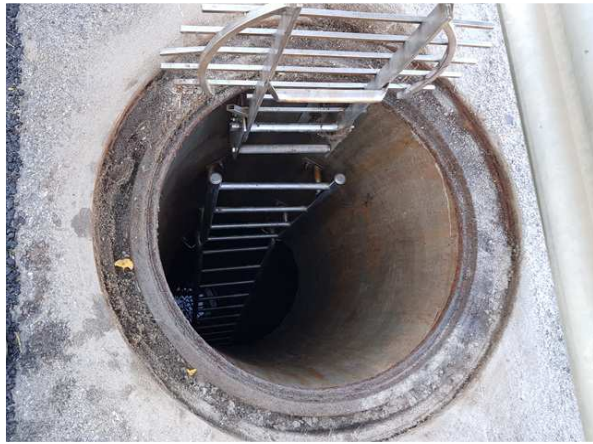
| 내용 | 안전사다리 |
| | 상태양호 |

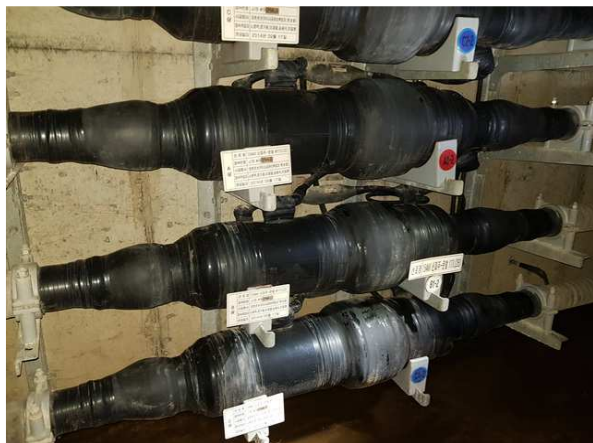
| 내용 | 받침대 |
| | 상태양호 |

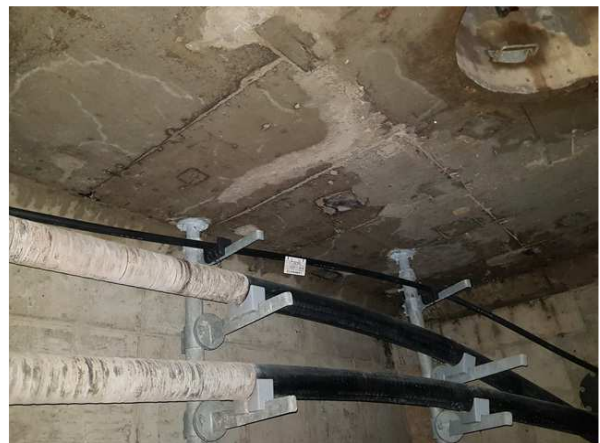
| 내용 | 지지대 |
| | 상태양호 |

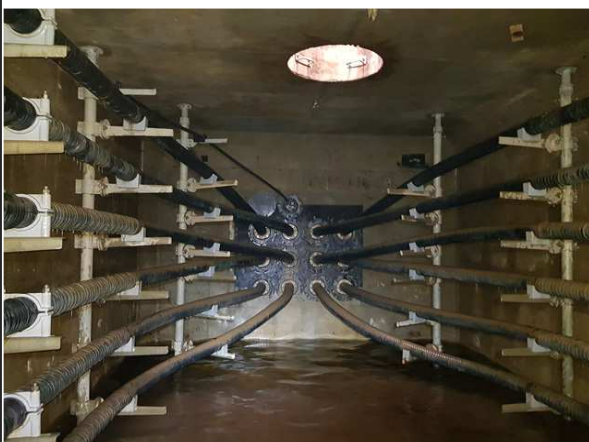
벽체  
상태양호

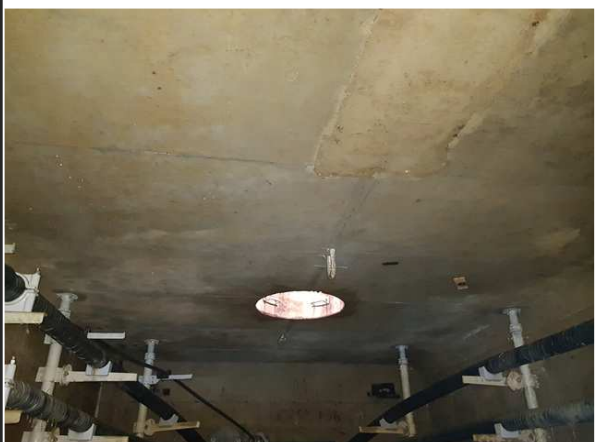
상부슬래브  
상태양호

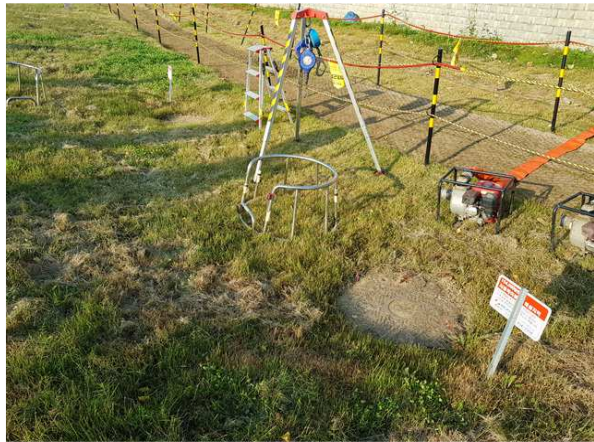
| 내용 | 맨홀 외부 |
| | 상태양호 |

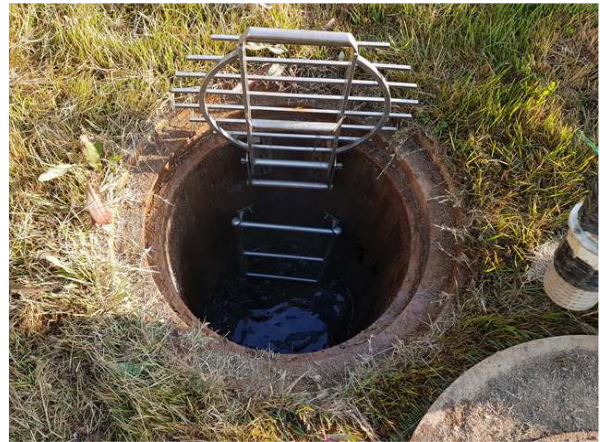
| 내용 | 안전사다리 |
| | 상태양호 |

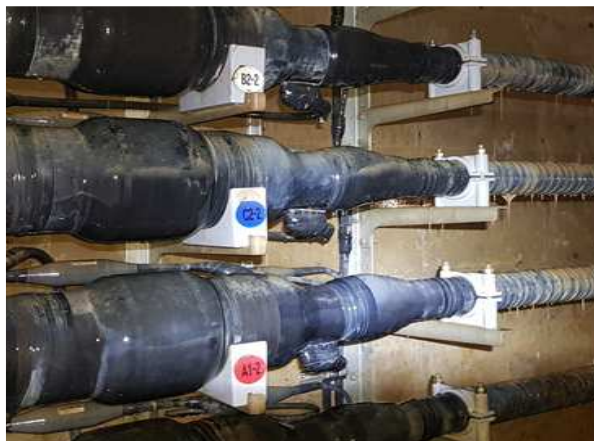
| 내용 | 받침대 |
| | 상태양호 |

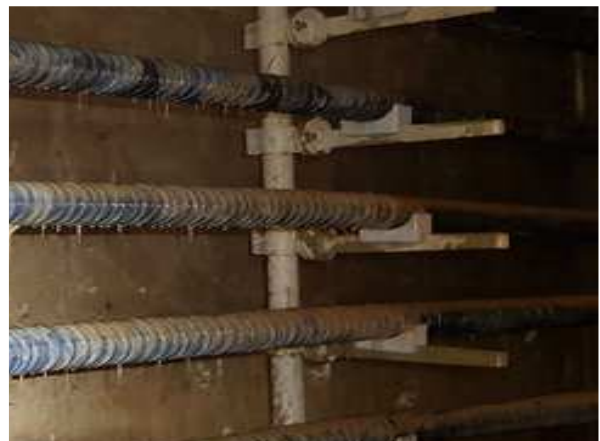
| 내용 | 지지대 |
| | 상태양호 |
