## 14. | 일산송포

## 1. 일산~송포 #1

## 외관조사 사진첩

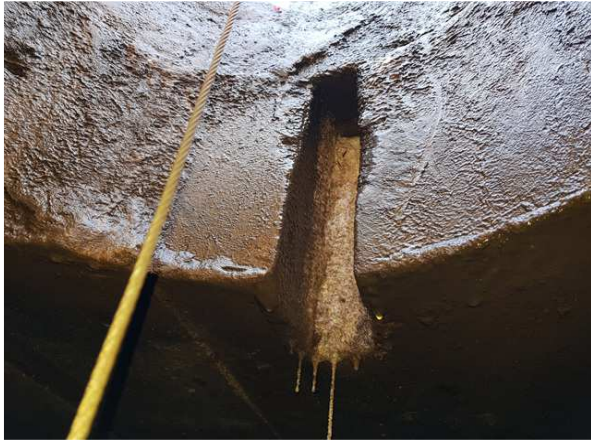
상부슬래브

백태

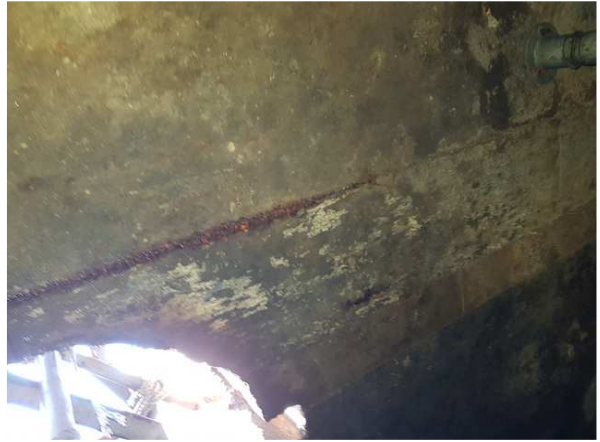
상부슬래브

철근노출

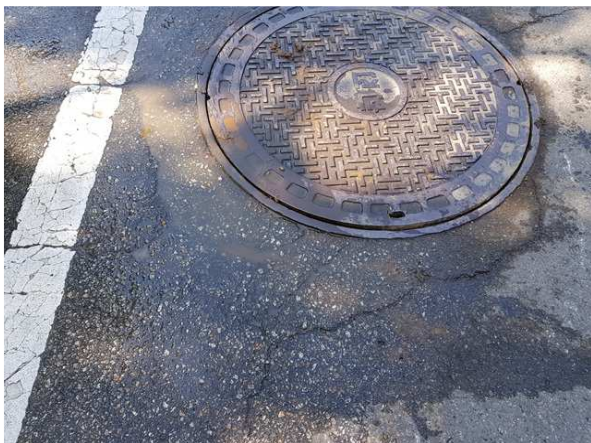
포장부

아스콘망상균열

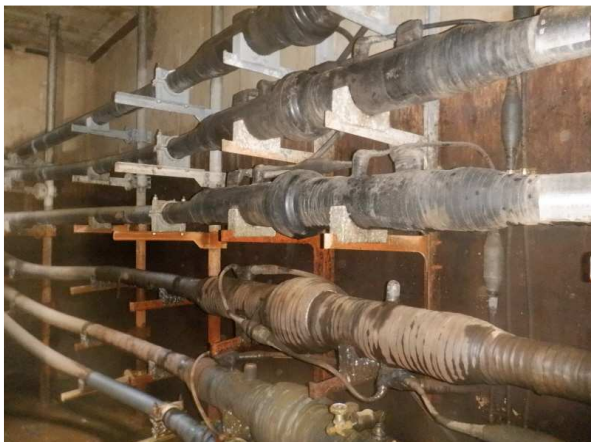
받침대

상태양호

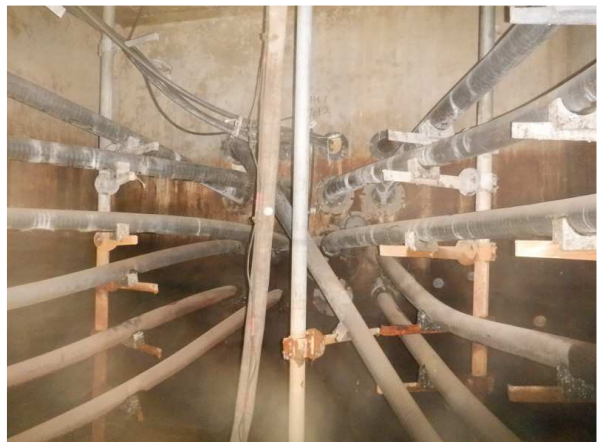
지지대

상태양호

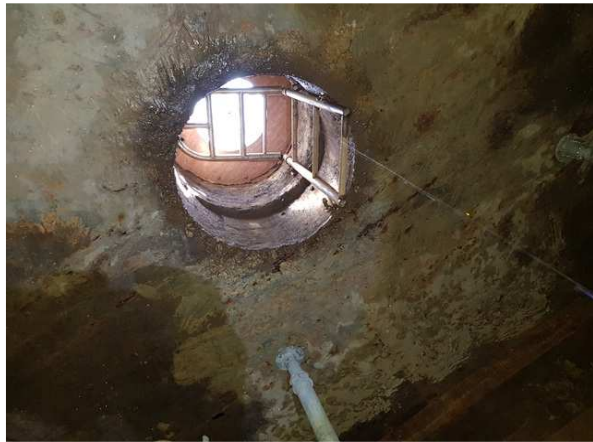
상부슬래브  
재료분리

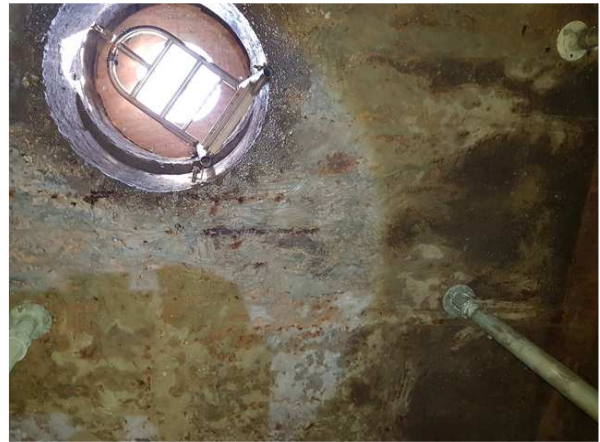
상부슬래브  
철근노출

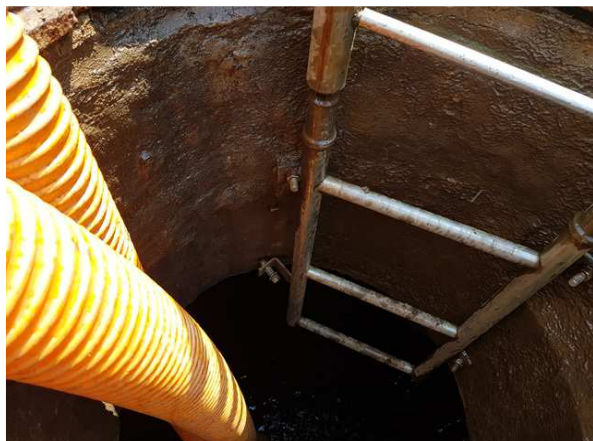
안전사다리  
앵커볼트 탈락

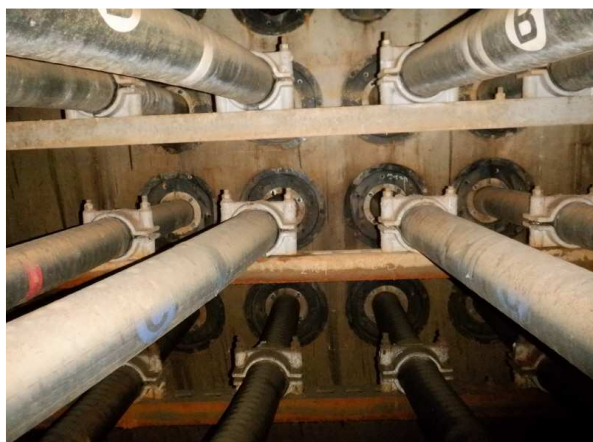
받침대  
상태양호

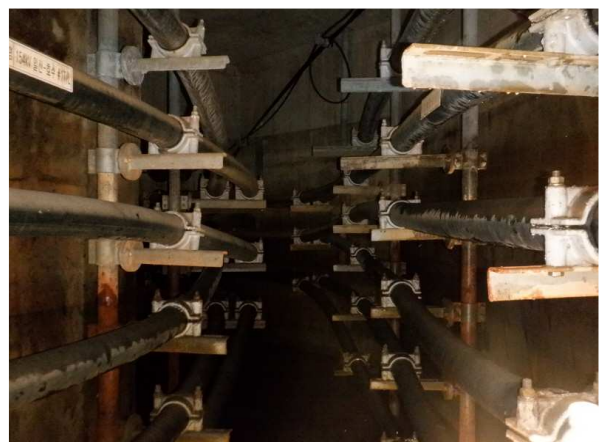
지지대  
상태양호

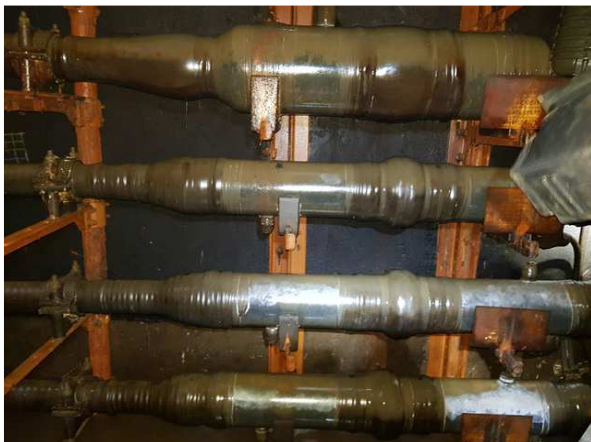
| 내용 | 받침대 |

| | 상태양호 |

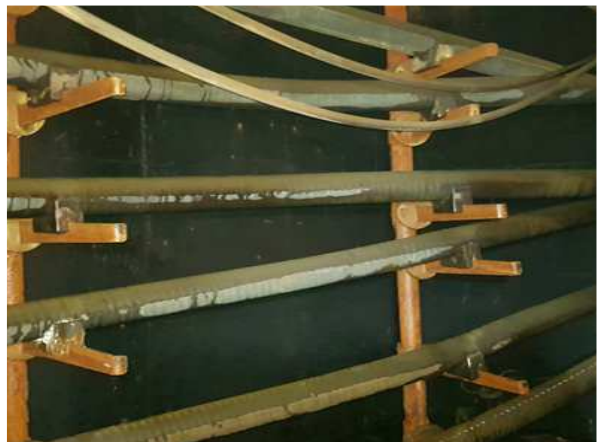
| 내용 | 지지대 |

| | 상태양호 |

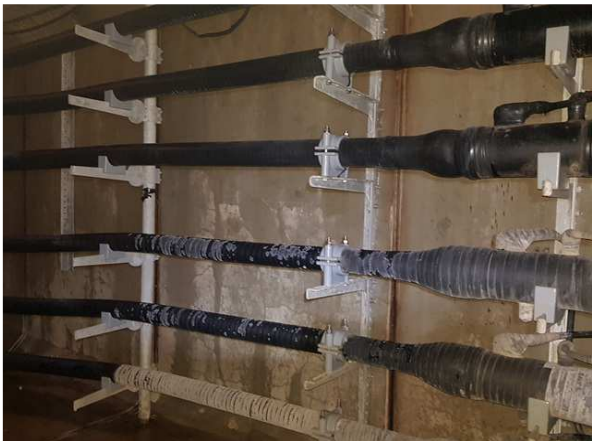
| 내용 | 시점측 벽체 전경 | 내용 | 우측 벽체 전경 |

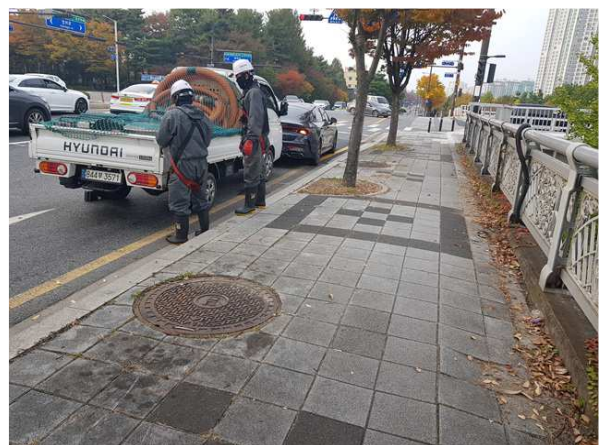
| 내용 | 맨홀 외부 |

| | 상태양호 |

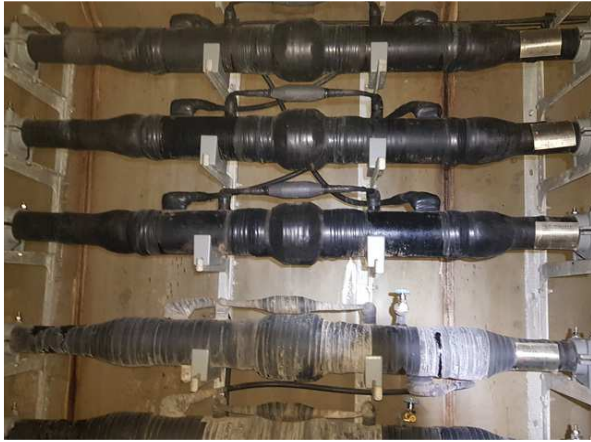
받침대  
상태양호

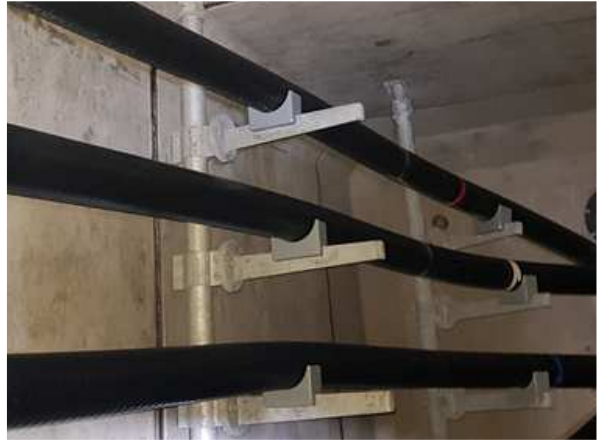
지지대  
상태양호

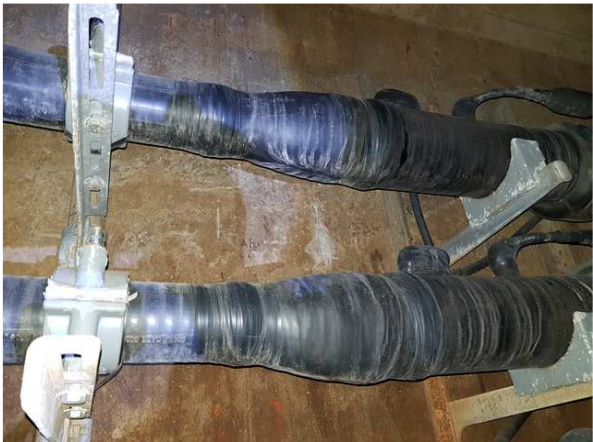
| 내용 | 벽체부 | 내용 | 상부슬래브 |
| | 백태 | | 파손 |

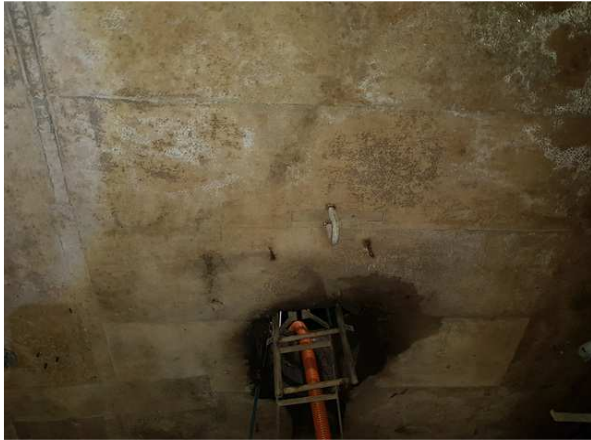
| 내용 | 벽체부 |

| | 녹흔적 |

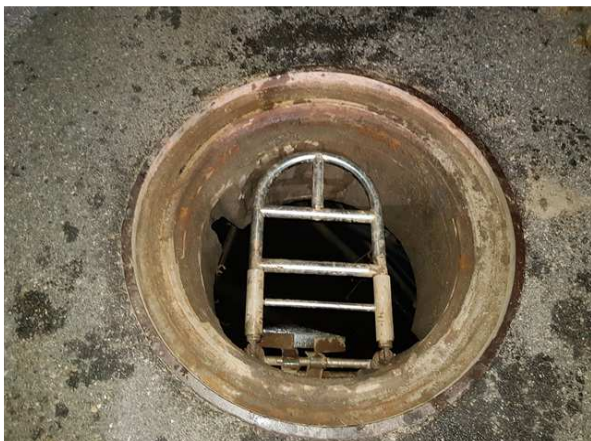
| 내용 | 안전손잡이 |

| | 상태양호 |

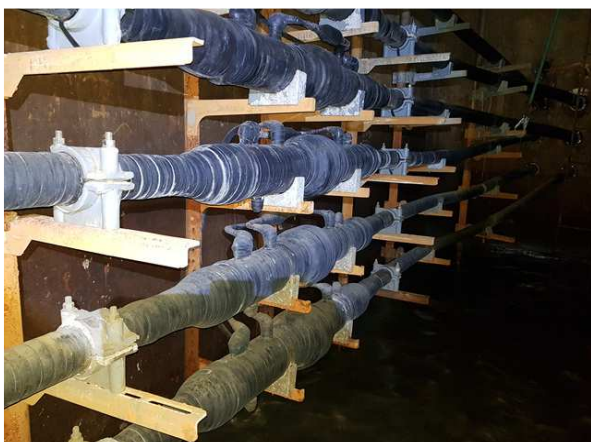
| 내용 | 받침대 |

| | 상태양호 |

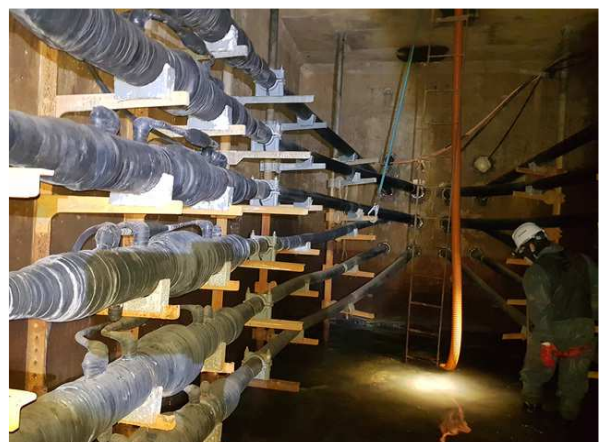
| 내용 | 지지대 |

| | 상태양호 |

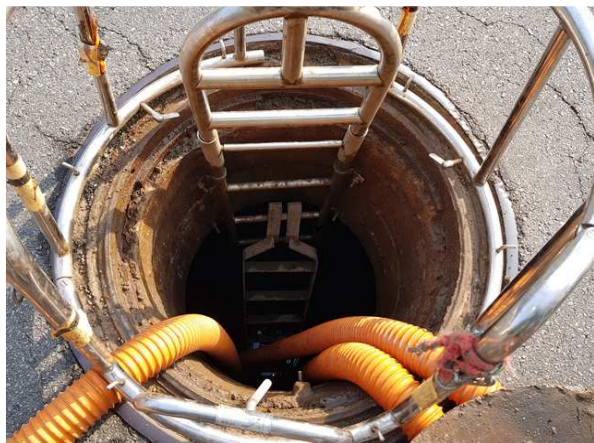
| 내용 | 안전사다리 |

| | 상태양호 |

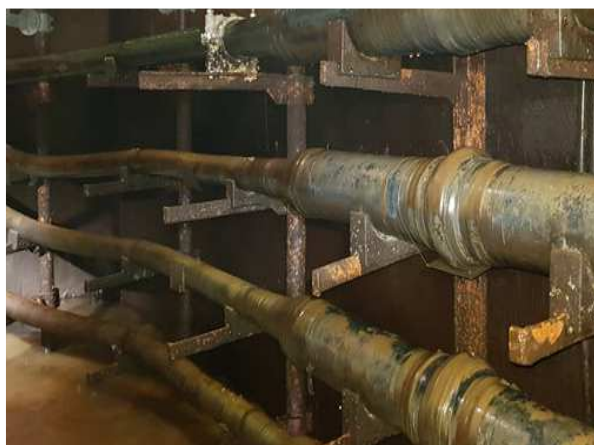
| 내용 | 받침대 |

| | 상태양호 |

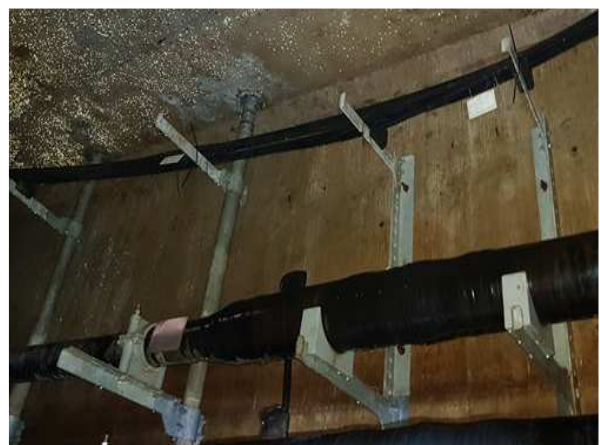
| 내용 | 지지대 |

| | 상태양호 |

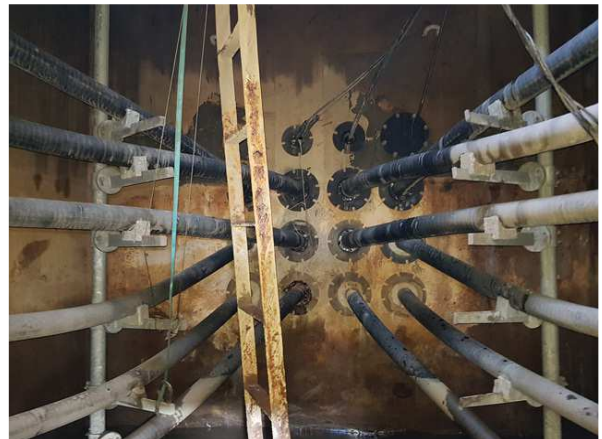
종점측 벽체 전경

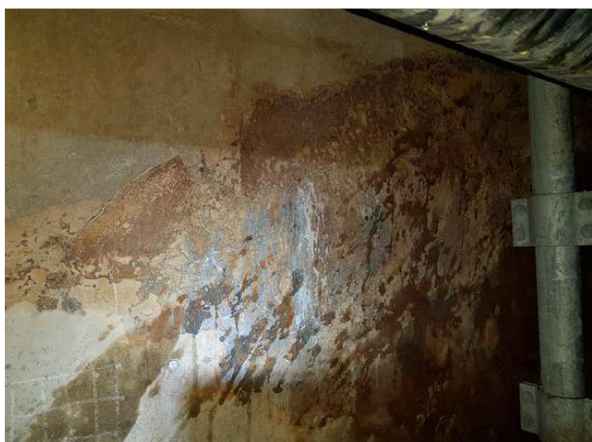
벽체부  
백태

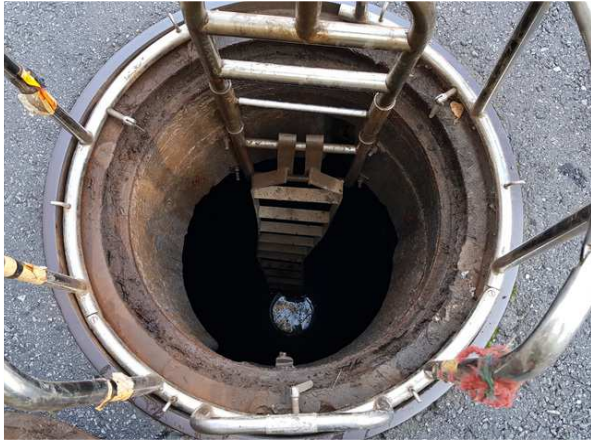
안전사다리

상태양호

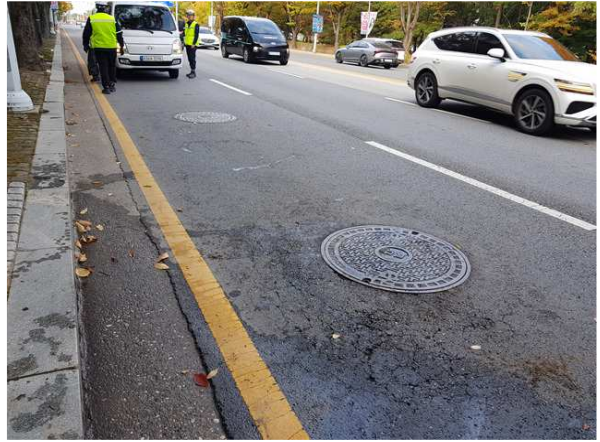
외부 맨홀

상태양호

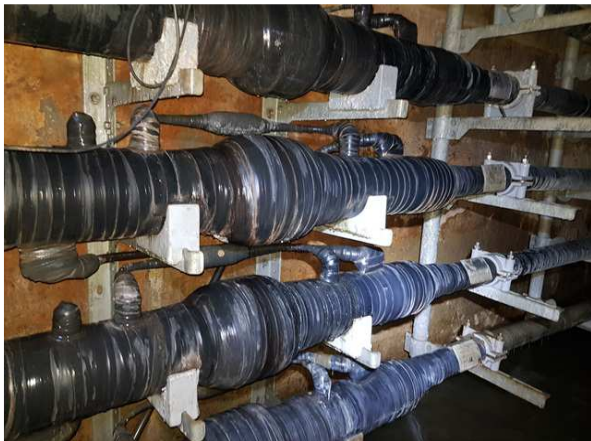
받침대

상태양호

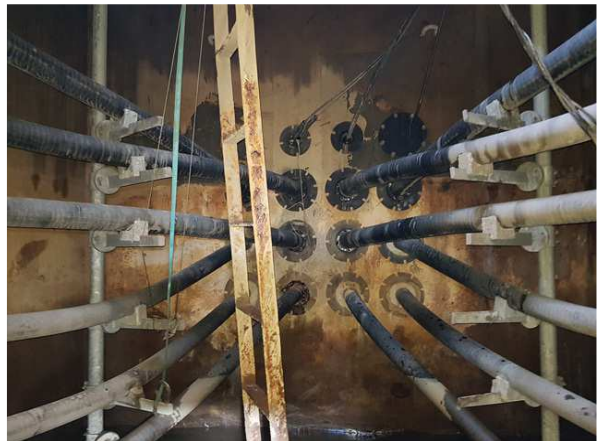
지지대

상태양호

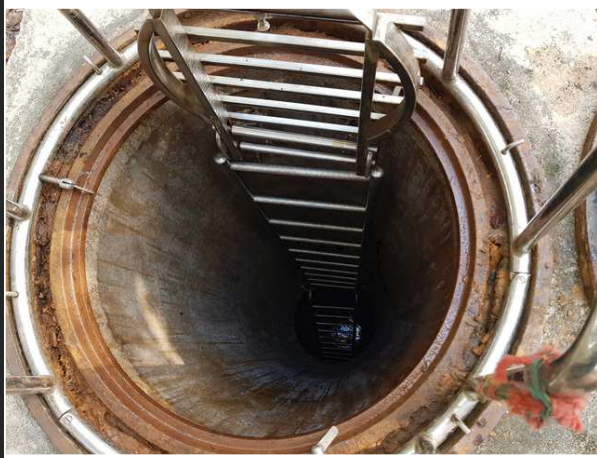
안전사다리

상태양호

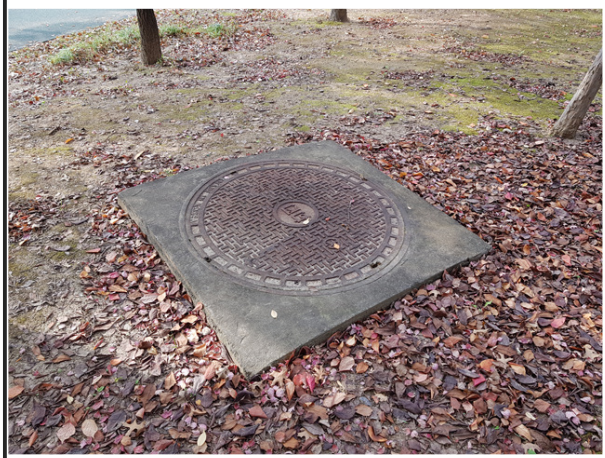
외부 맨홀

상태양호

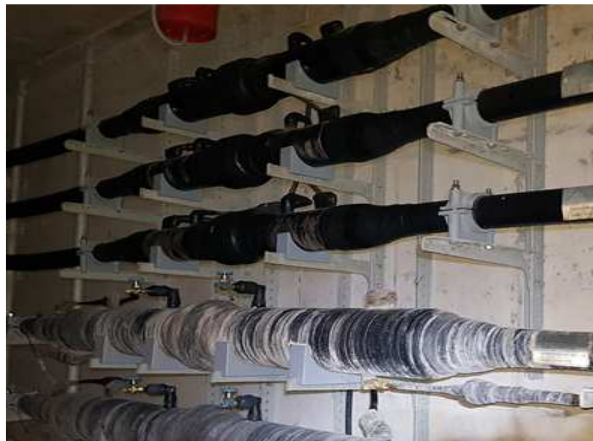
받침대, 지지대

상태양호

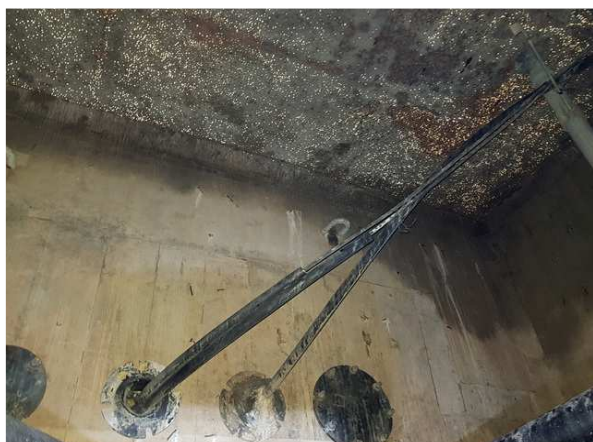
벽체  
백태

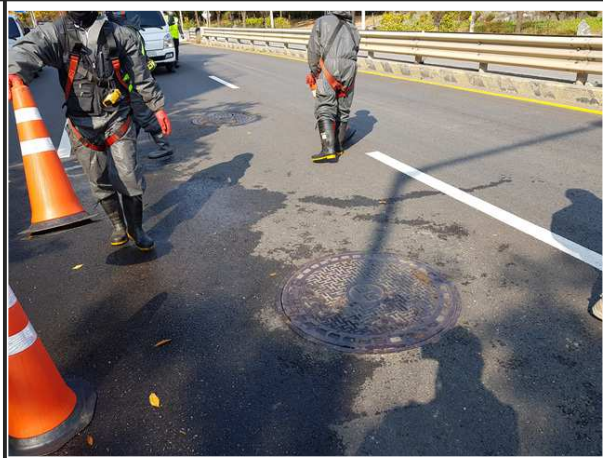
| 내용 | 맨홀 외부 |
| | 상태양호 |

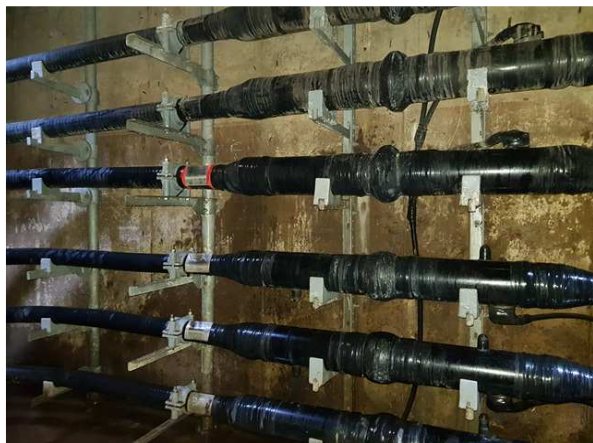
| 내용 | 받침대 |
| | 상태양호 |

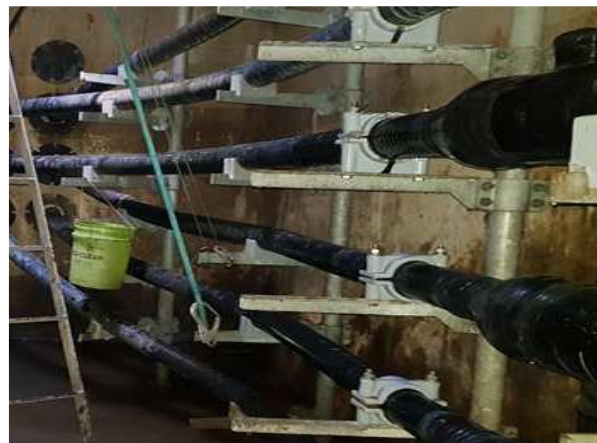
| 내용 | 지지대 |
| | 상태양호 |

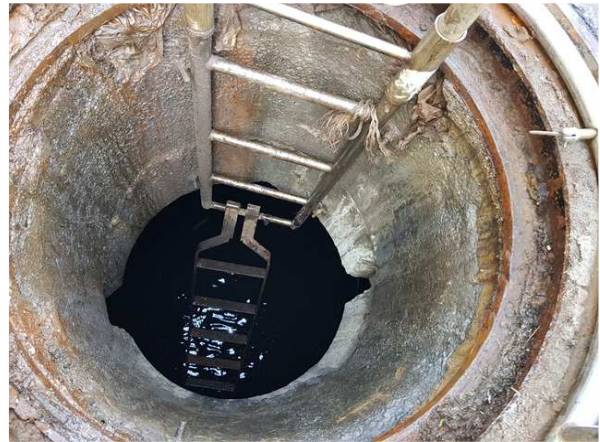
| 내용 | 안전사다리 |
| | 상태양호 |

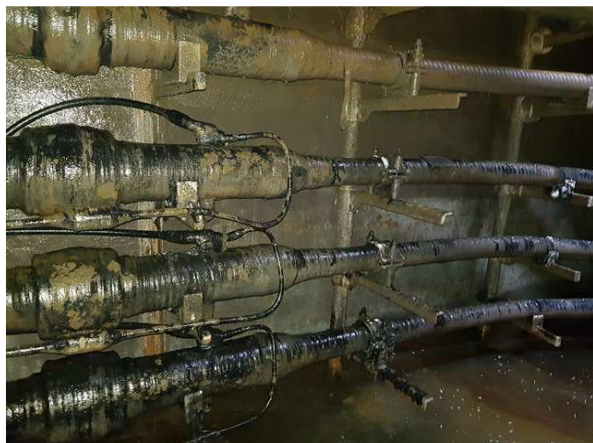
| 내용 | 받침대 |
| | 상태양호 |

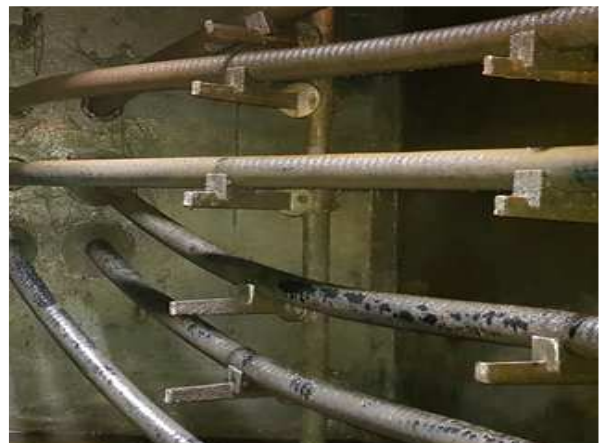
| 내용 | 지지대 |
| | 상태양호 |

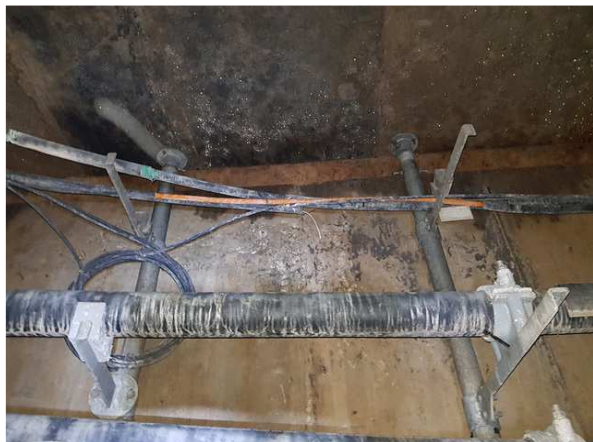
벽체  
재료분리

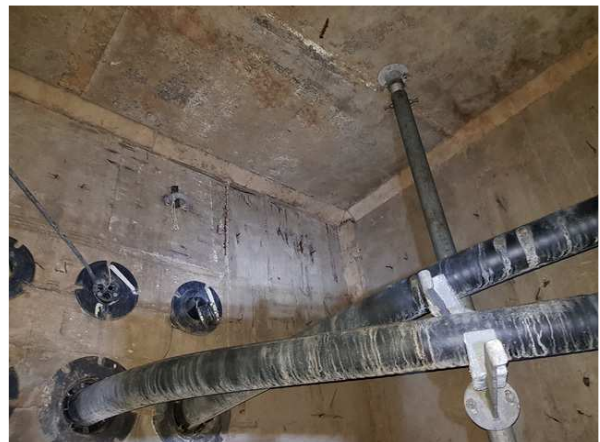
벽체  
철근노출

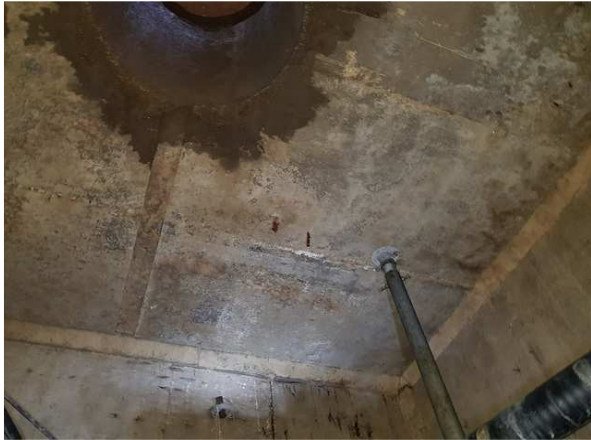
상부슬래브

녹흔적

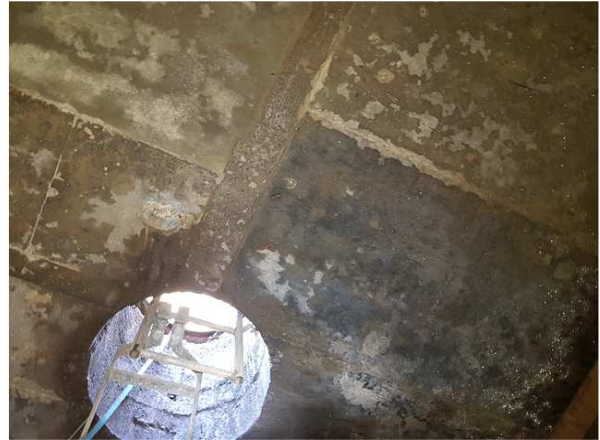
상부슬래브

녹흔적

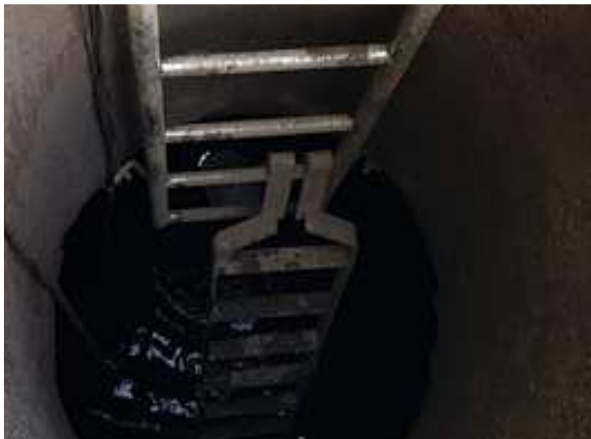
안전사다리

볼트유실

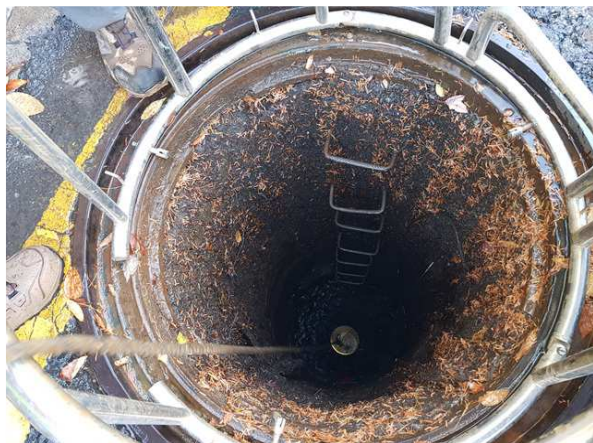
| 내용 | 수직부 |

| | 식생 |

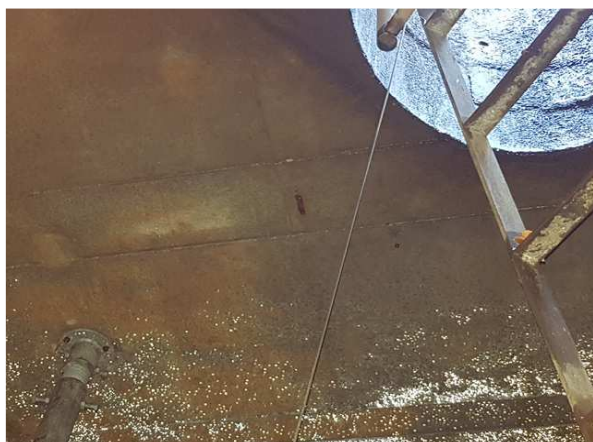
상부슬래브  
철근노출

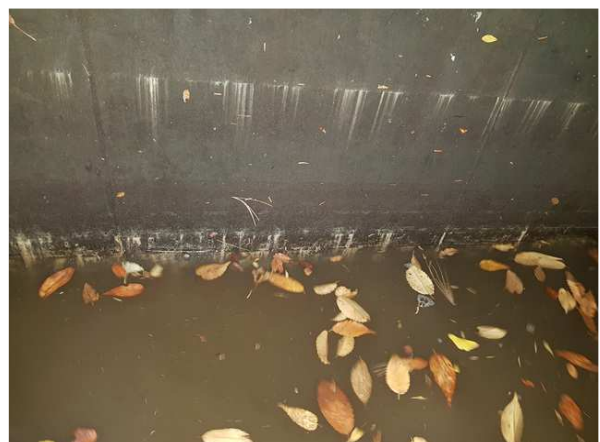
벽체  
백태

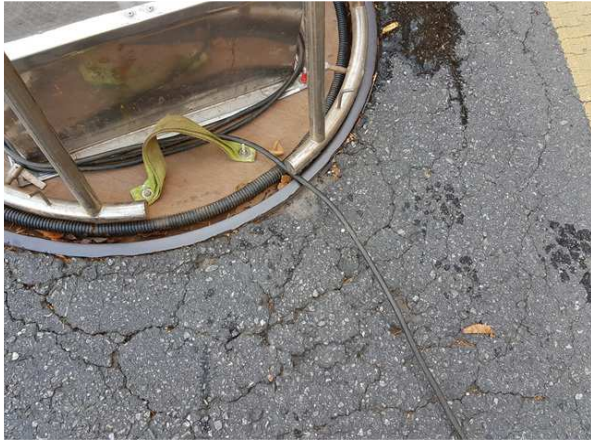
포장부  
아스콘파손

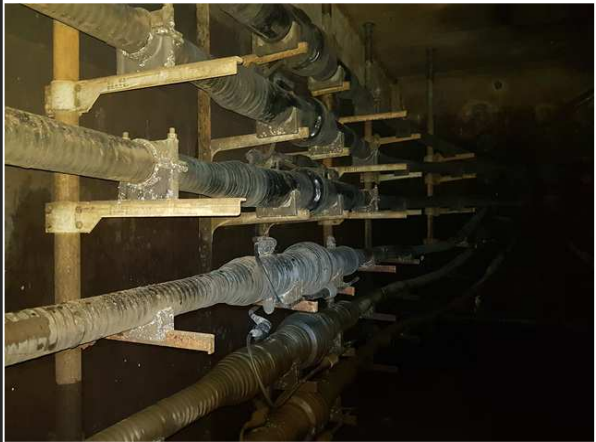
우측 벽체 전경

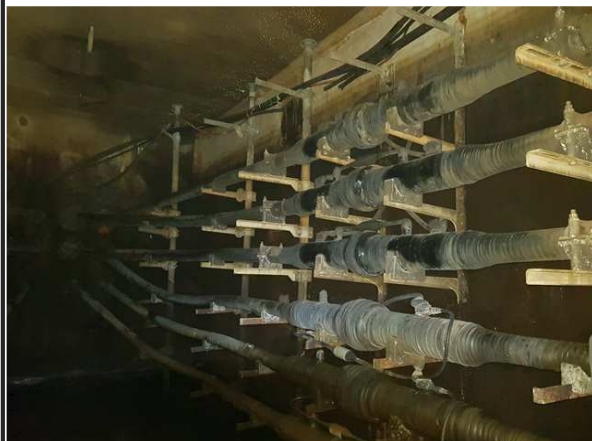
좌측 벽체 전경

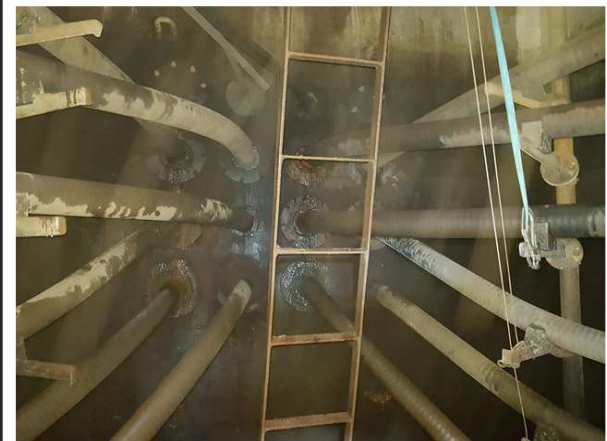
종점측 벽체 전경

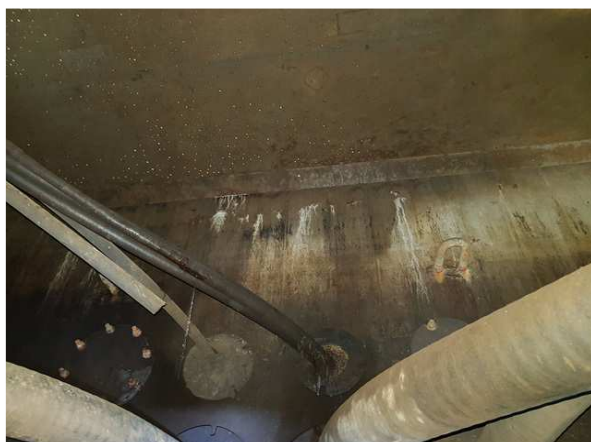
벽체부  
백태

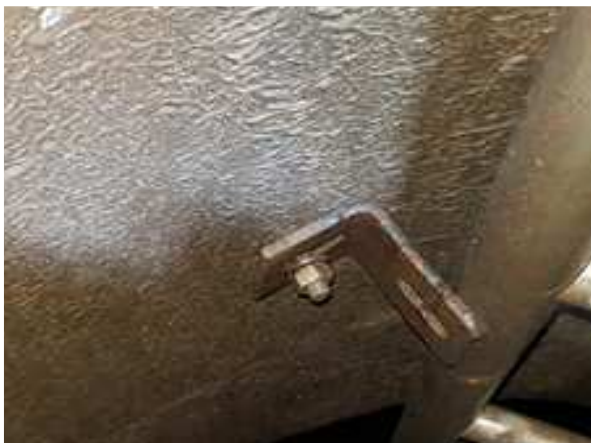
| 내용 | 안전사다리 |

| | 볼트체결 불량 |

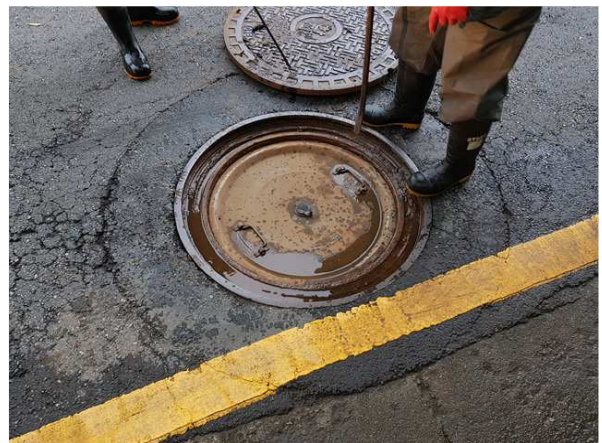
| 내용 | 맨홀 외부 |

| | 상태양호 |

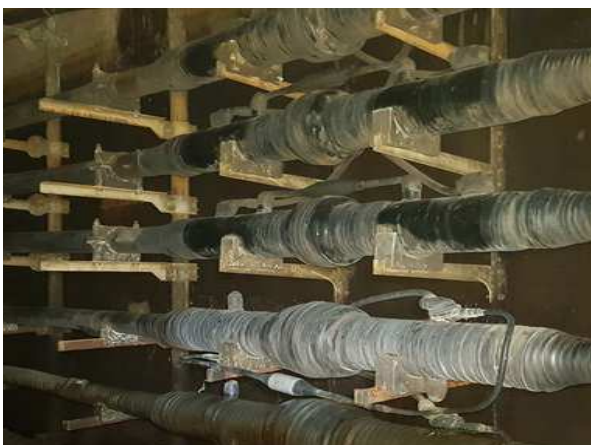
| 내용 | 받침대 |

| | 상태양호 |

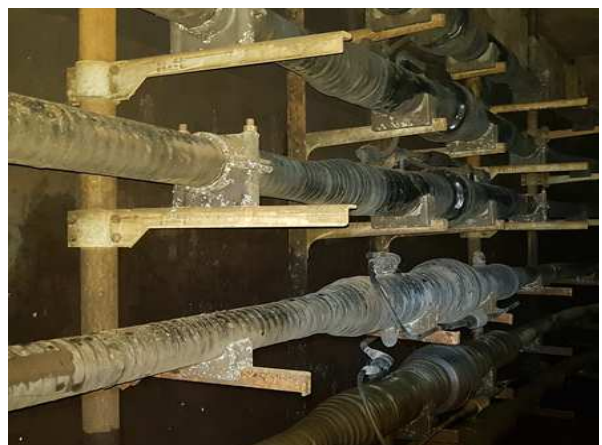
| 내용 | 지지대 |

| | 상태양호 |

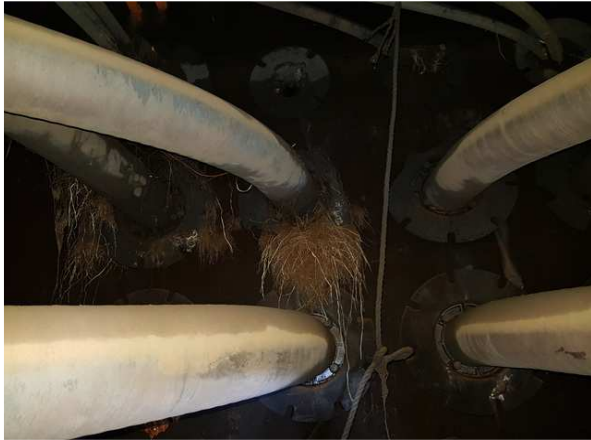
벽체부

식생

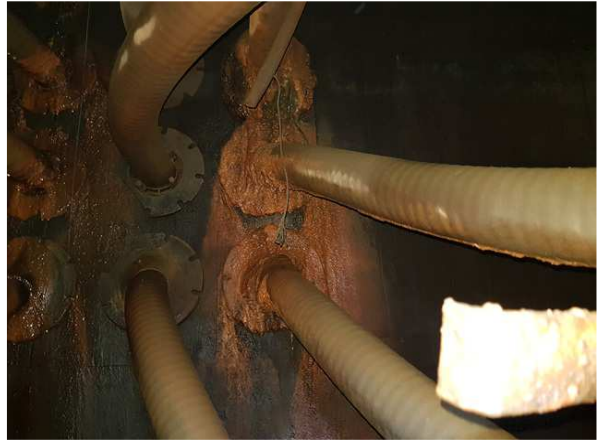
벽체부

백태

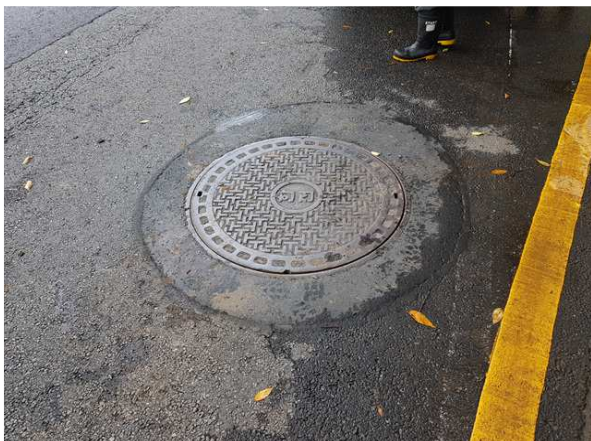
포장부

아스콘균열 보수부 전경

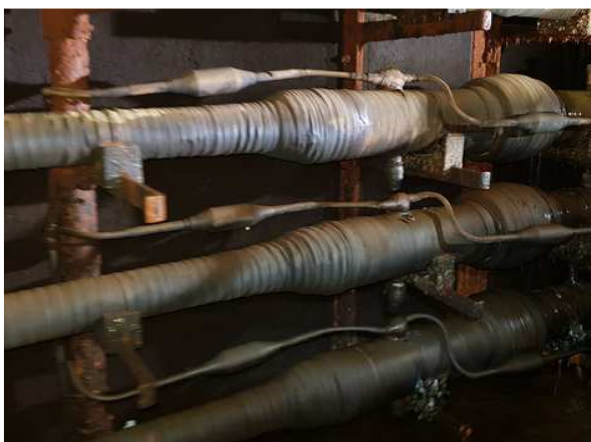
받침대

상태양호

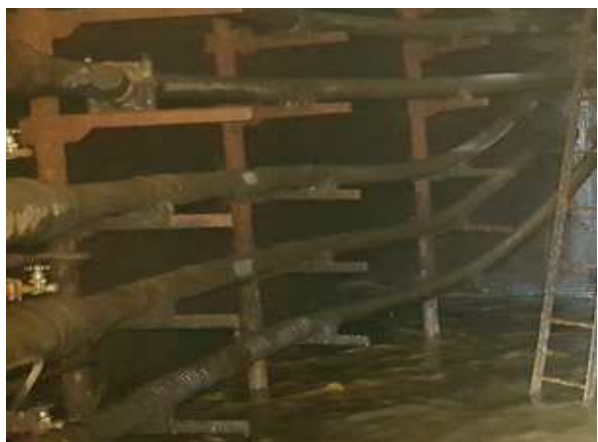
지지대

상태양호
