# 1. | 별내지구

## 1. 진건~별내 #1

## 외관조사 사진첩

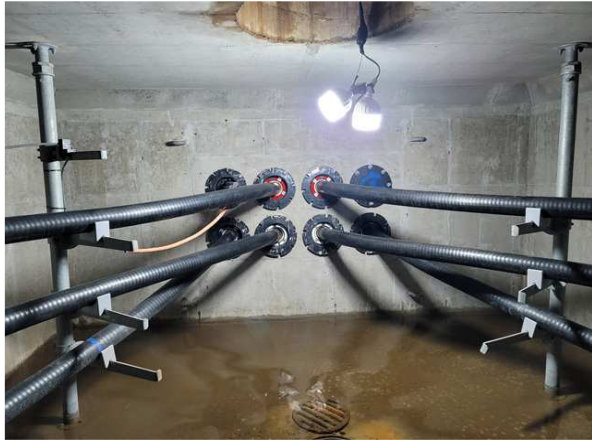
시점측 전경

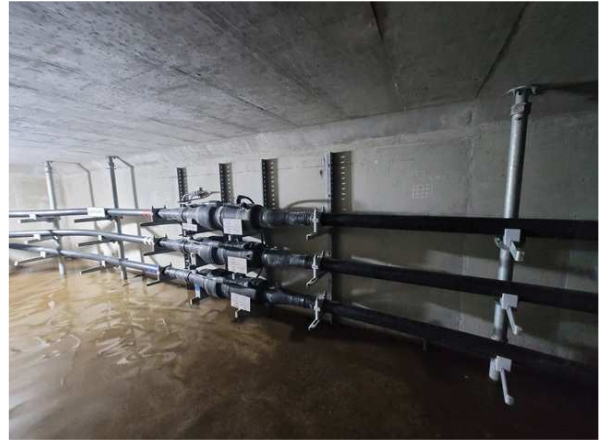
우측 벽체 전경

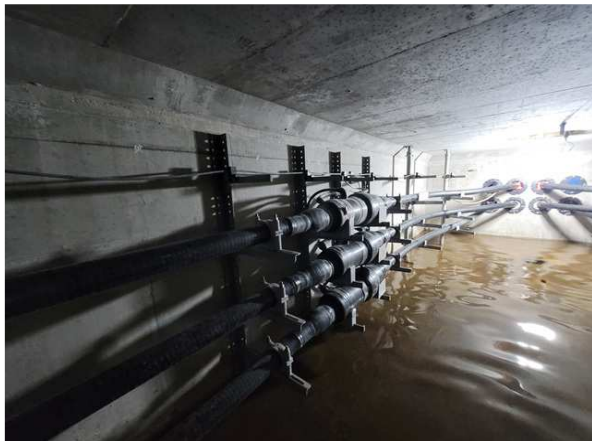
좌측 벽체 전경

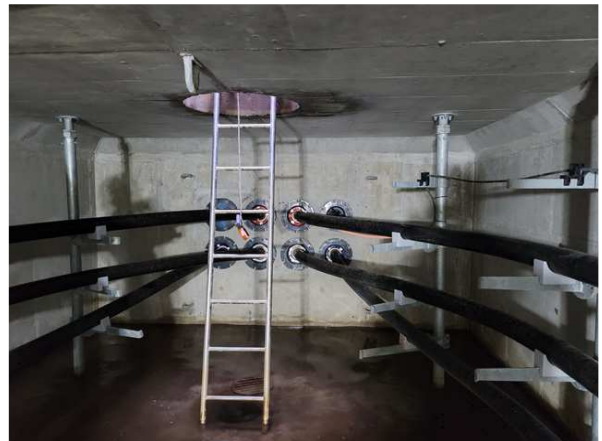
종점측 전경

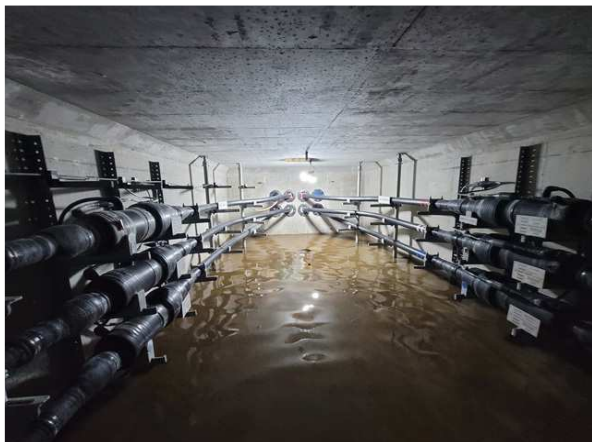
벽체 전경

상태양호

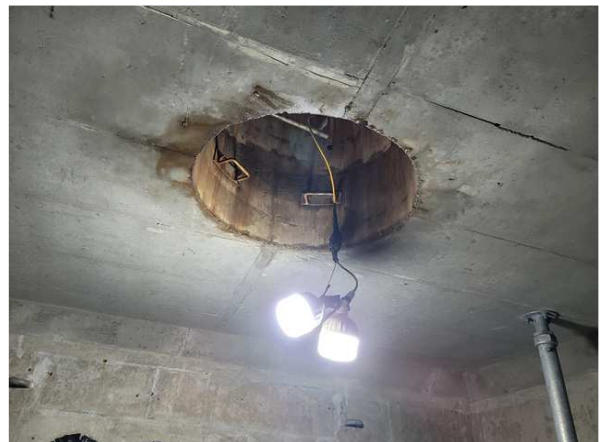
상부슬래브 전경

상태양호

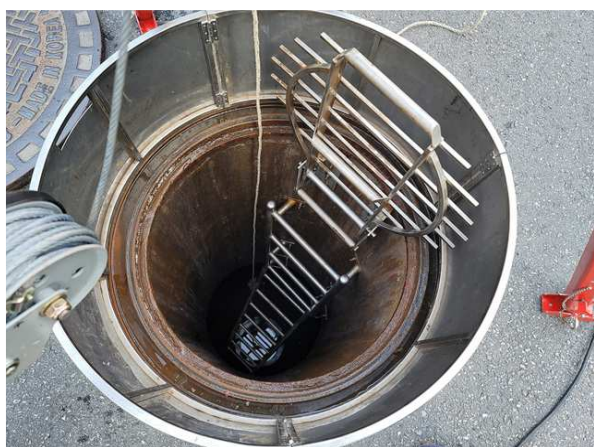
| 내용 | 안전사다리 |
| | 상태양호 |

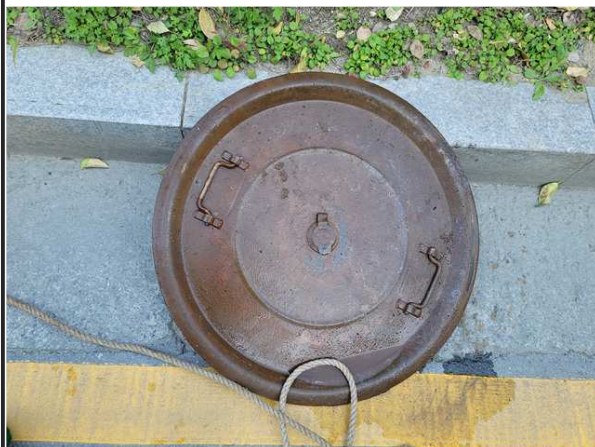
| 내용 | 맨홀 내부 뚜껑 |
| | 상태양호 |

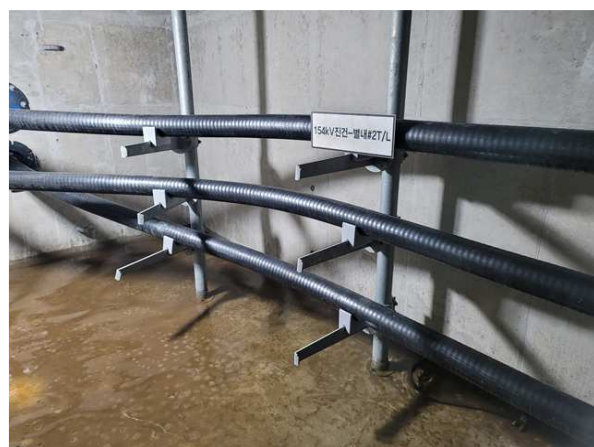
| 내용 | 지지대 |
| | 상태양호 |

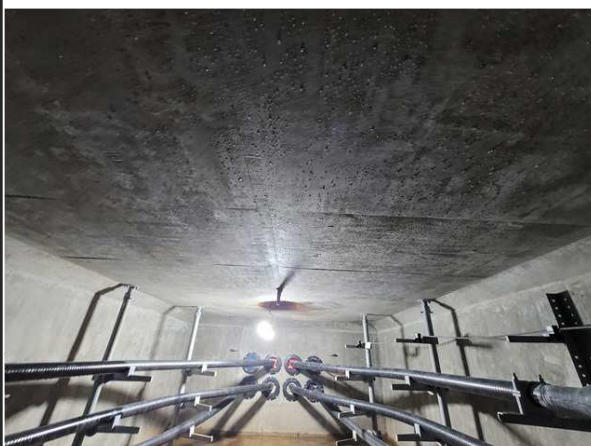
상부 슬래브  
상태양호

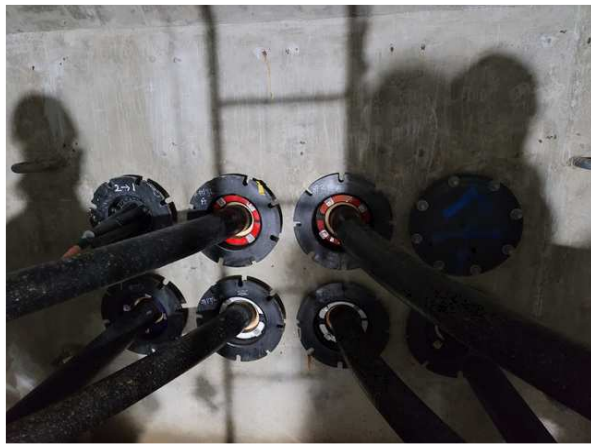
관로구 전경

상태양호

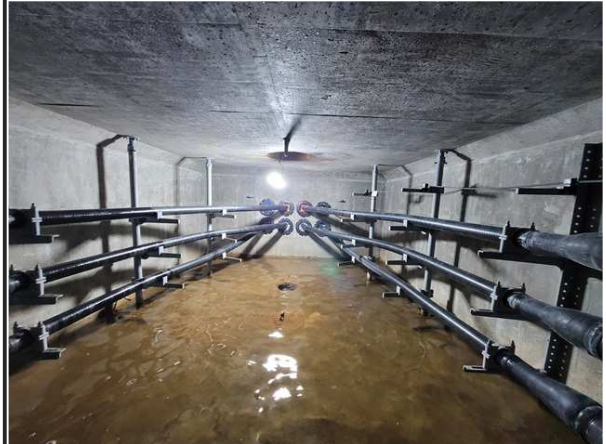
내부 전경

상태양호

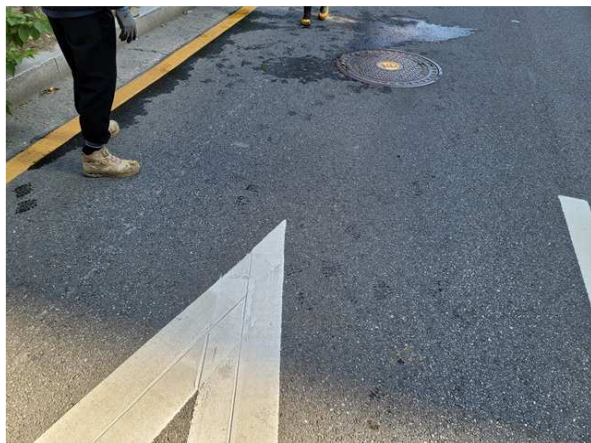
포장부

아스콘 균열 보수전경

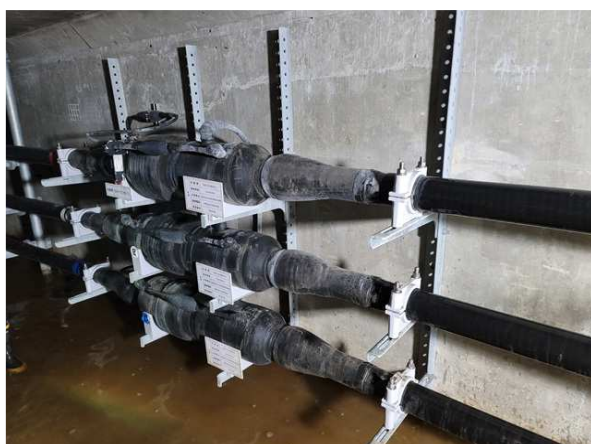
받침대

상태양호

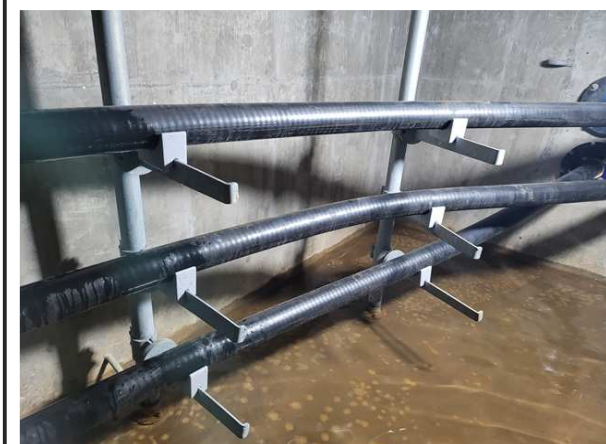
지지대

상태양호

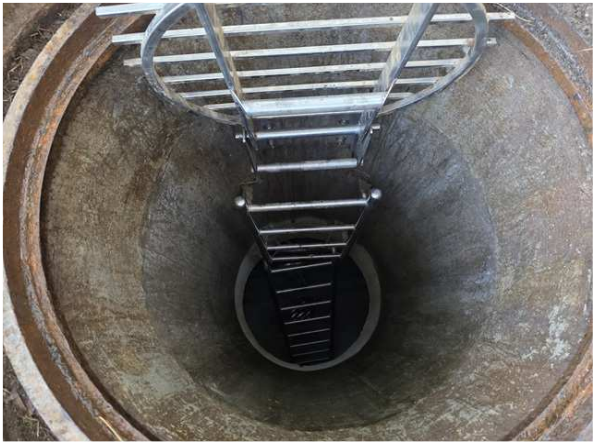
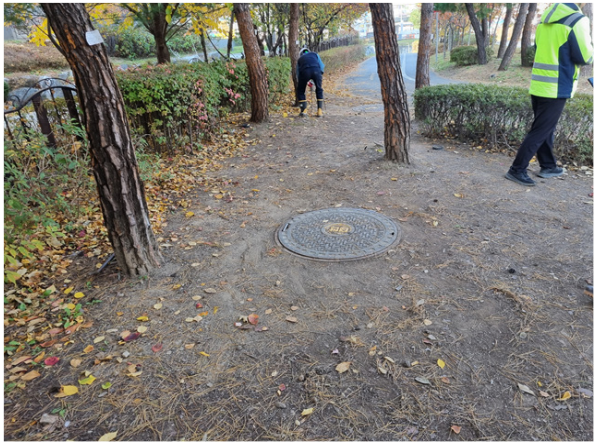
| 내용 | 안전사다리 | 내용 | 맨홀 외부 |
| | 상태양호 | | 상태양호 |

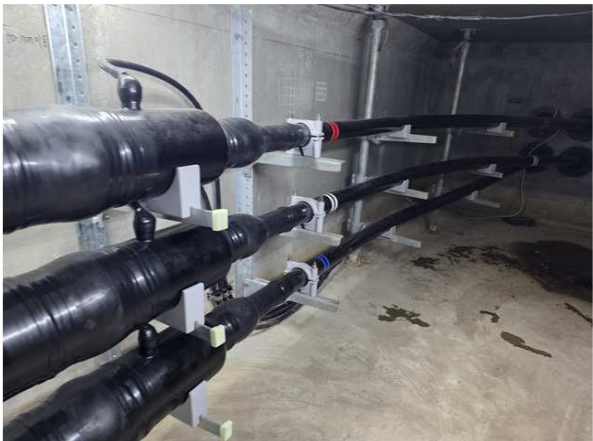
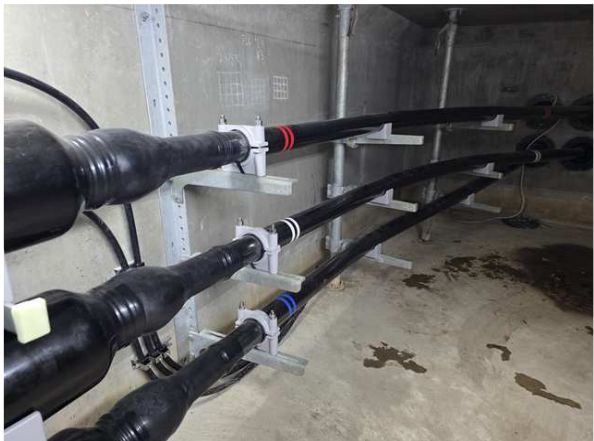
| 내용 | 받침대 | 내용 | 지지대 |
| | 상태양호 | | 상태양호 |

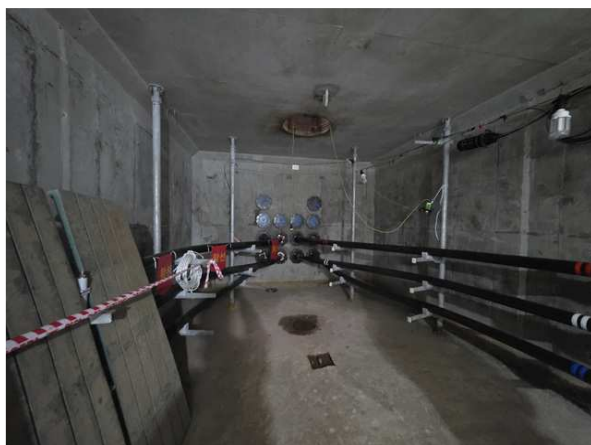
내부 전경  
상태양호

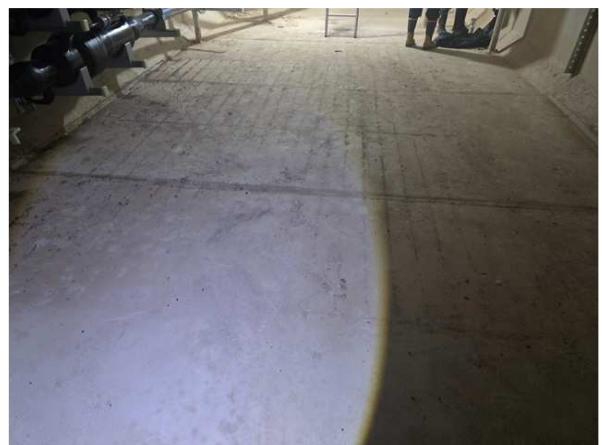
바닥슬래브 전경  
상태양호

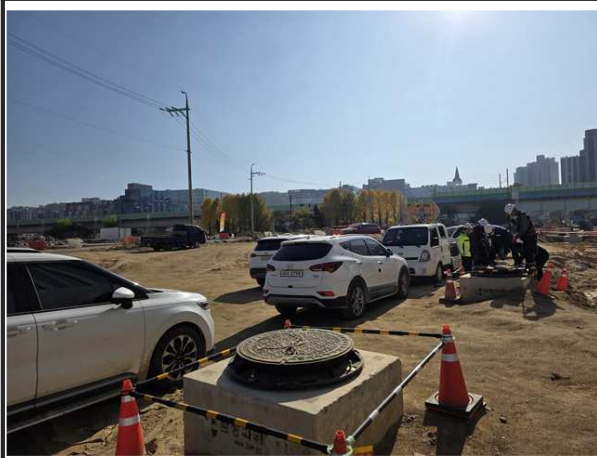
외부 전경

상태양호

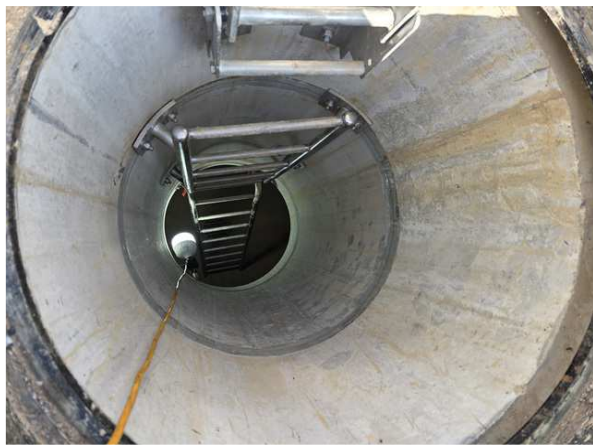
수직부 전경

상태양호

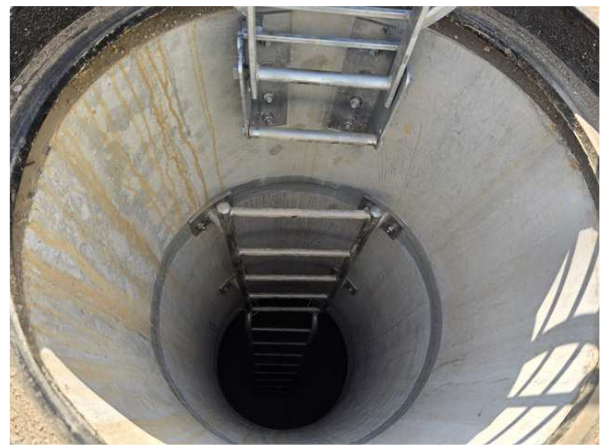
안전사다리 전경

상태양호

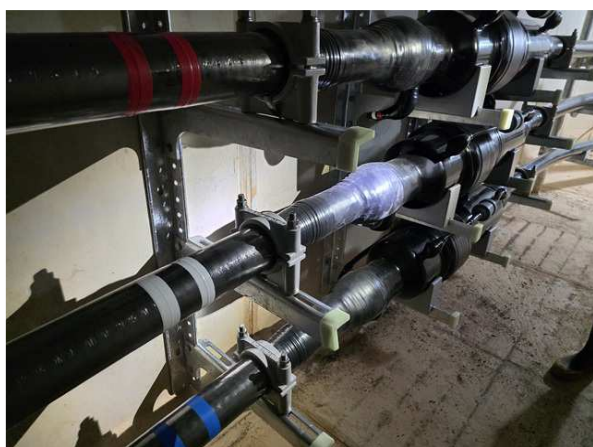
받침대

상태양호

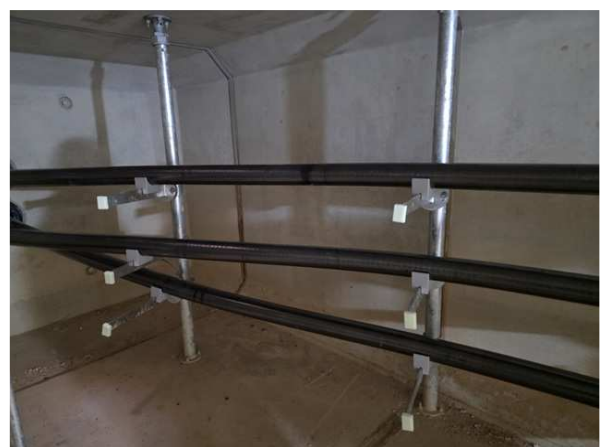
지지대

상태양호

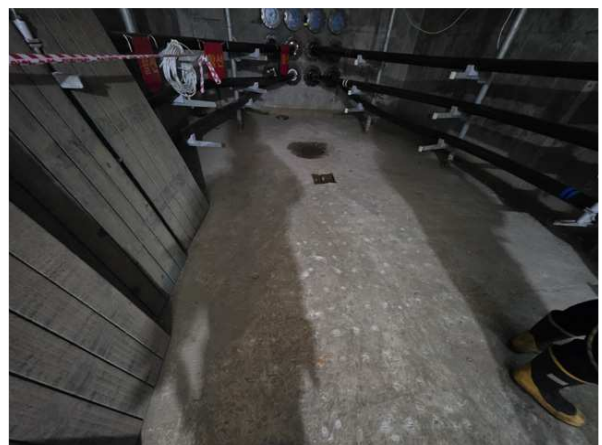
바닥슬래브 전경  
상태양호

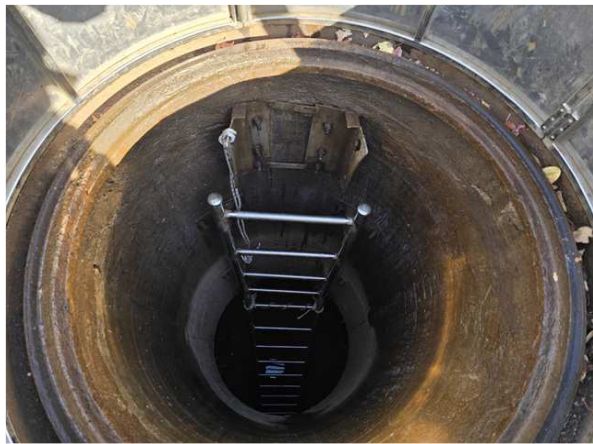
안전사다리

안전손잡이 망실

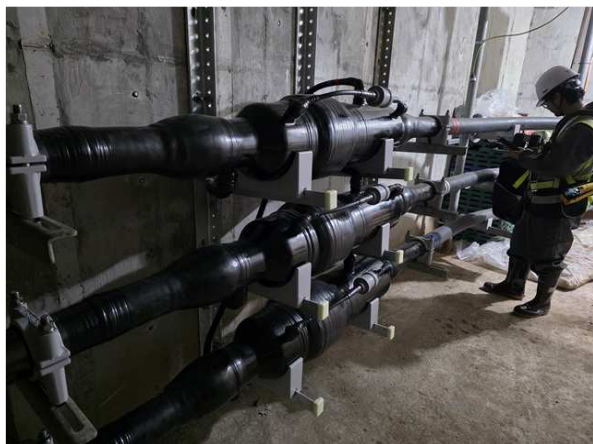
받침대

상태양호

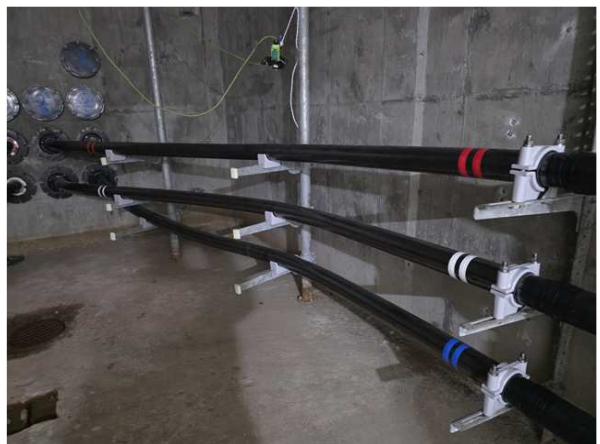
지지대

상태양호

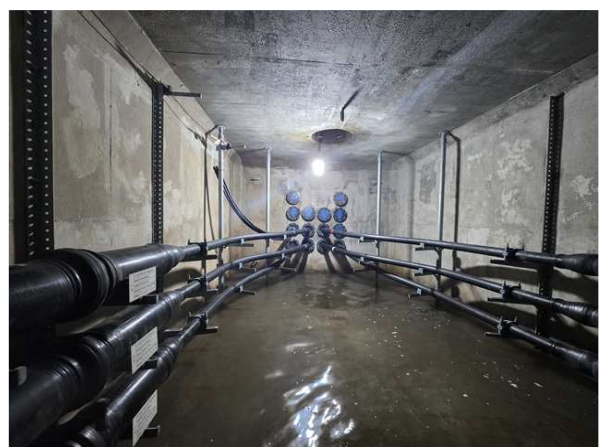
내부 벽체 전경  
상태양호

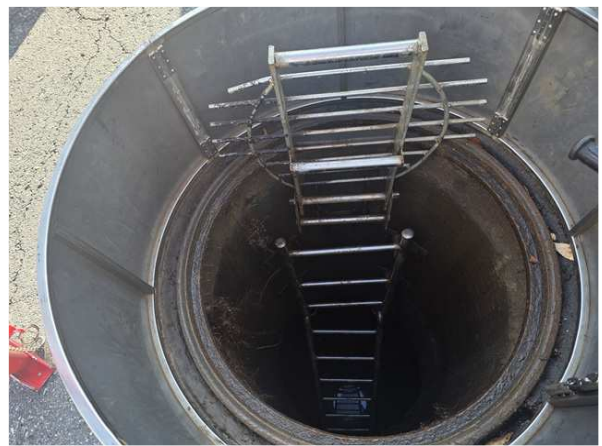
안전손잡이, 사다리  
상태양호

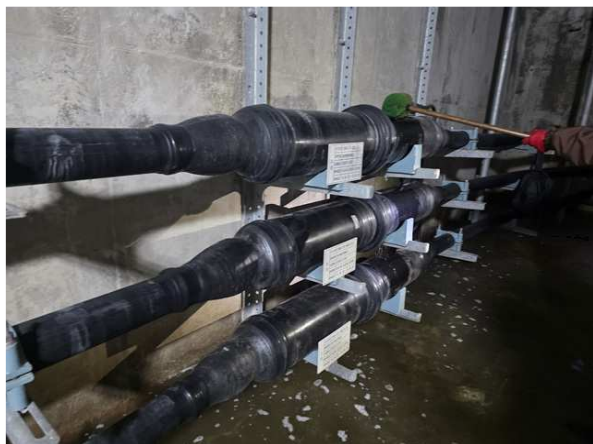
받침대  
상태양호

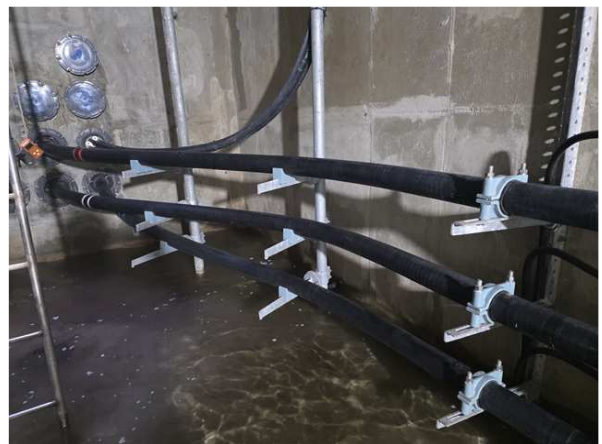
지지대  
상태양호

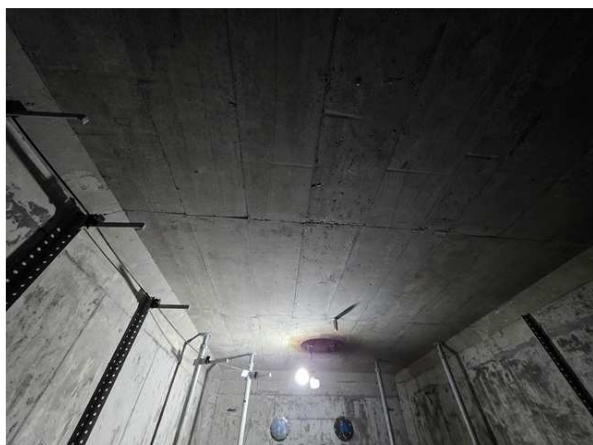
상부슬래브 전경  
상태양호

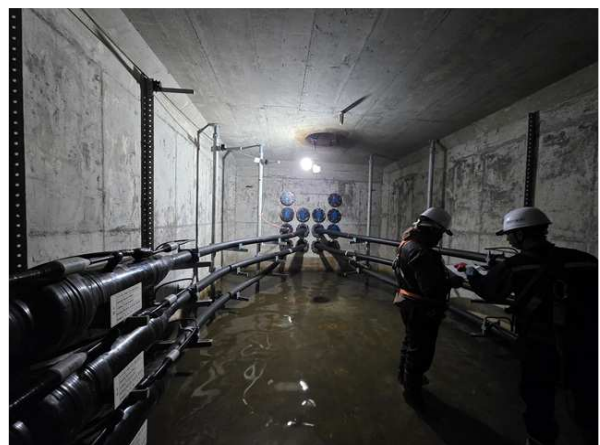
내부 전경  
상태양호

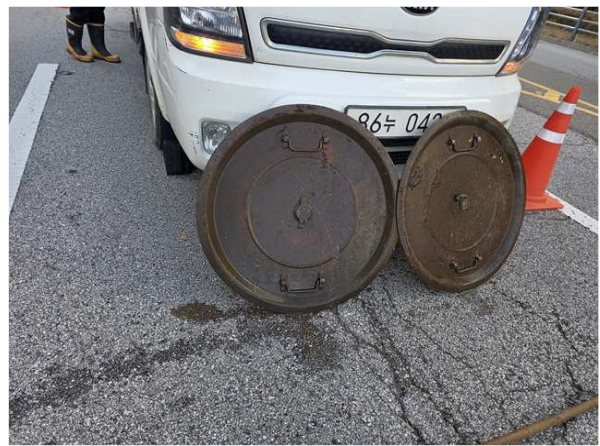
맨홀 내부 뚜껑  
상태양호

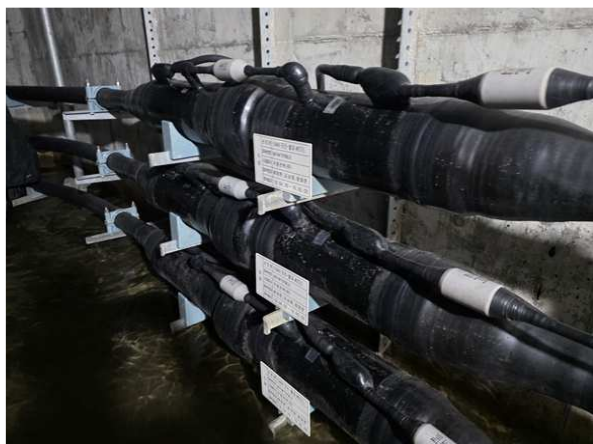
받침대  
상태양호

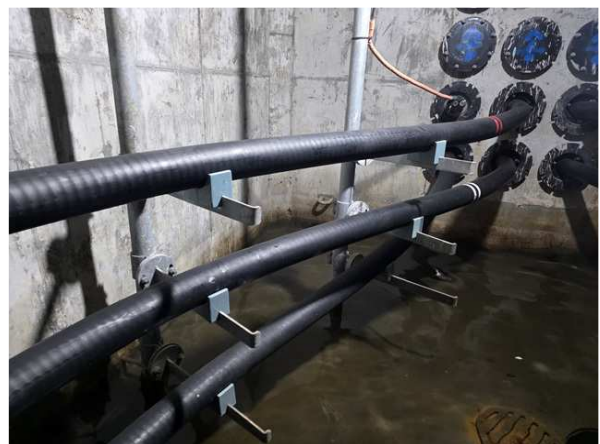
지지대  
상태양호

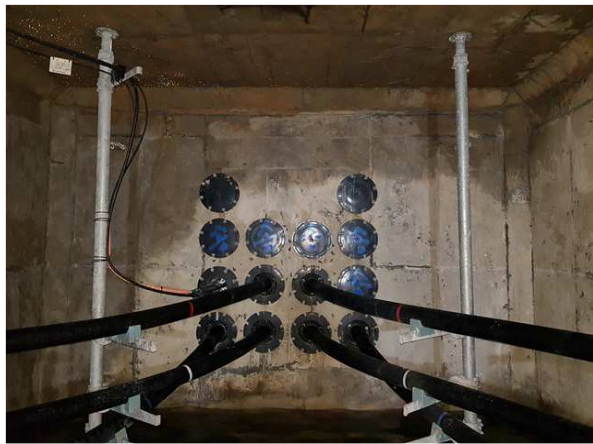
시점측 벽체 전경

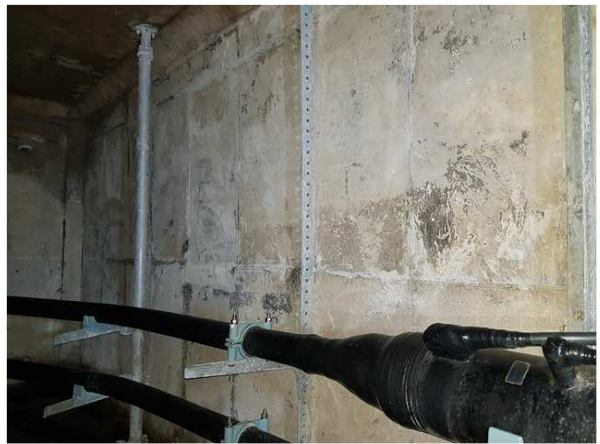
우측 벽체 전경

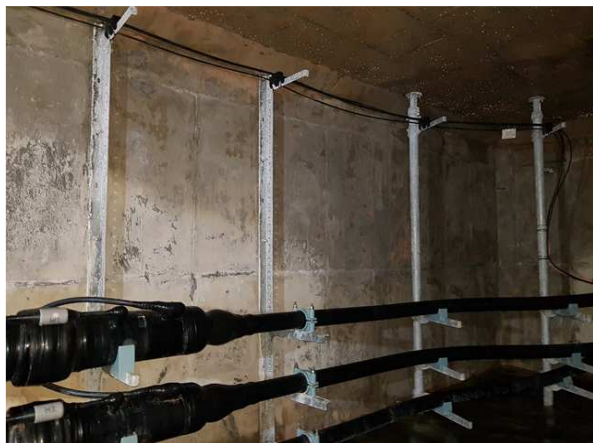
좌측 벽체 전경

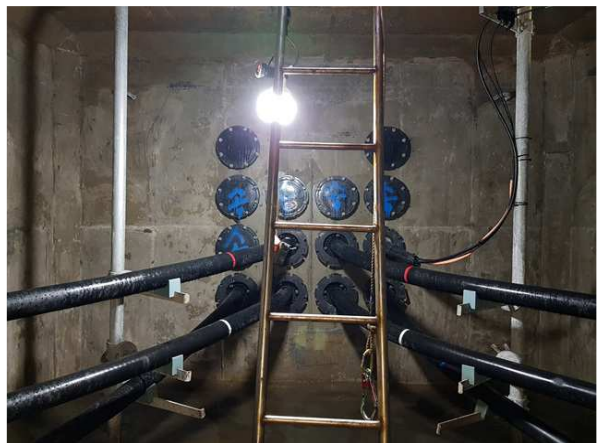
종점측 벽체 전경

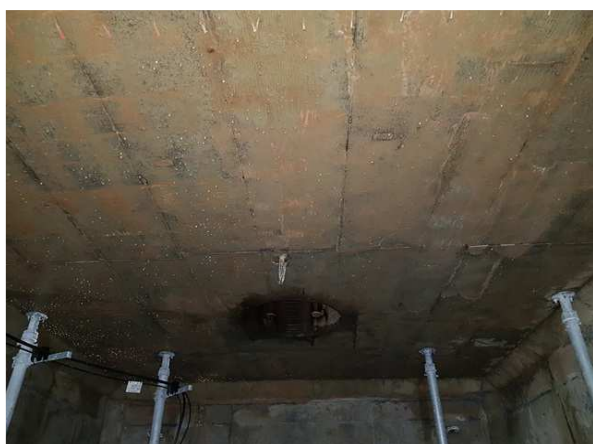
상부 슬래브  
상태양호

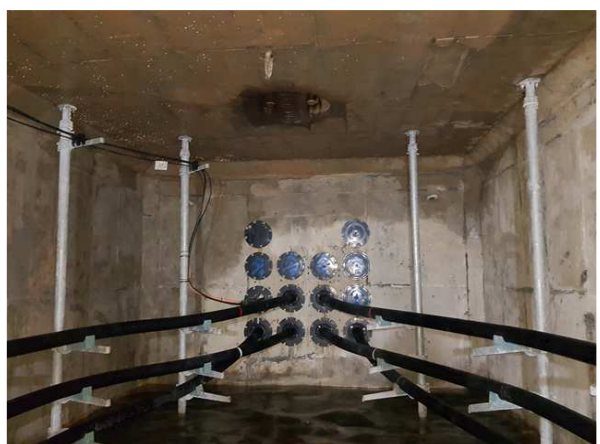
내부 전경  
상태양호

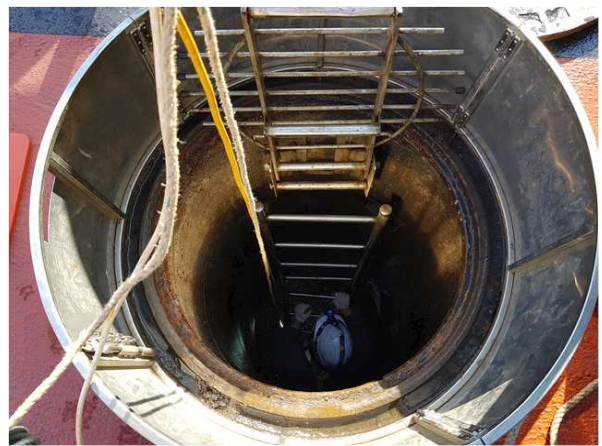
안전사다리  
상태양호

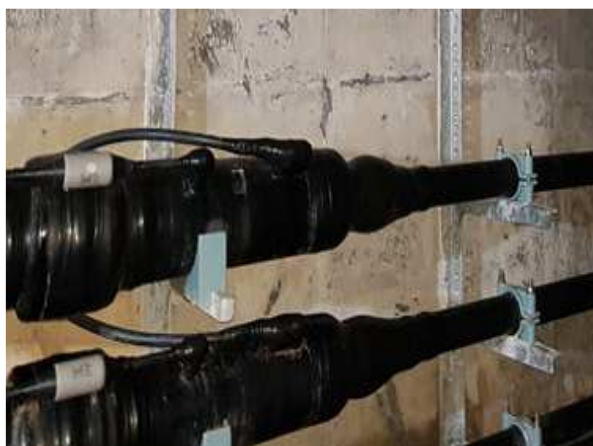
받침대  
상태양호

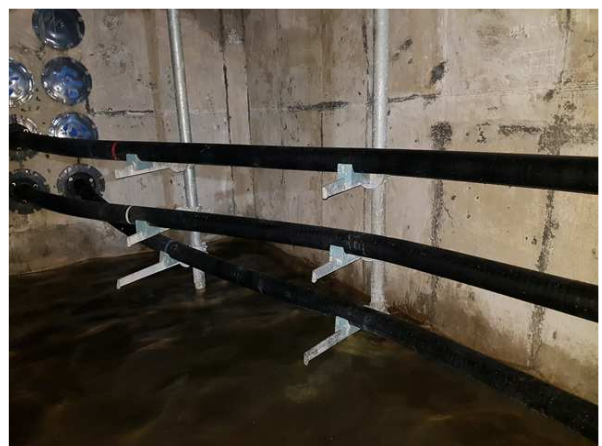
지지대  
상태양호

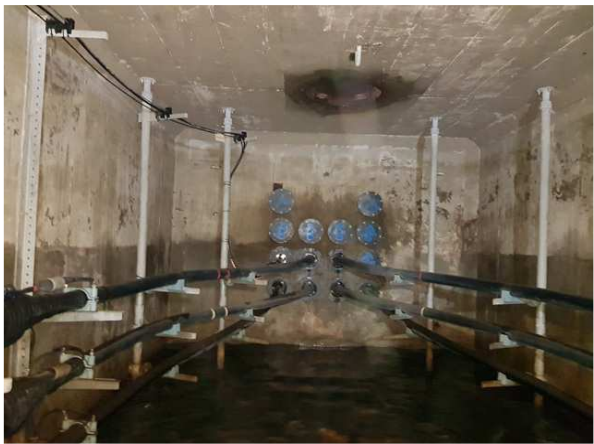
| <div>내용</div> <div>관로구<br/>관로구 누수</div> | <div>내용</div> <div>벽체<br/>상태양호</div> |

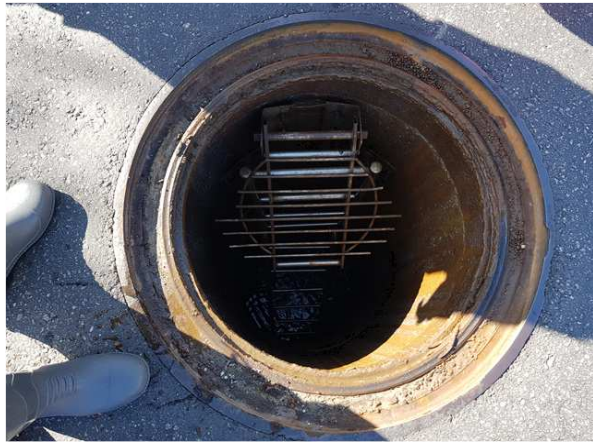
안전사다리  
상태양호

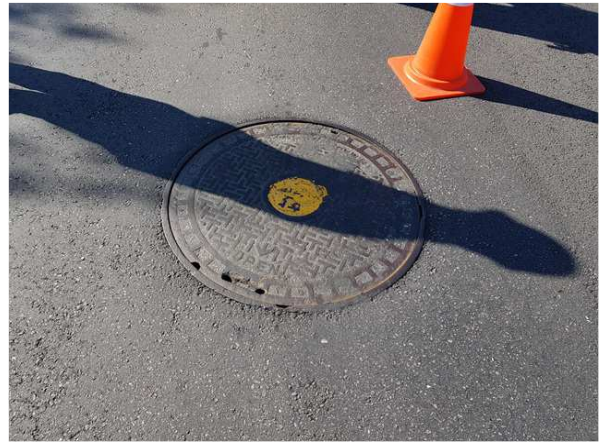
맨홀 외부  
상태양호

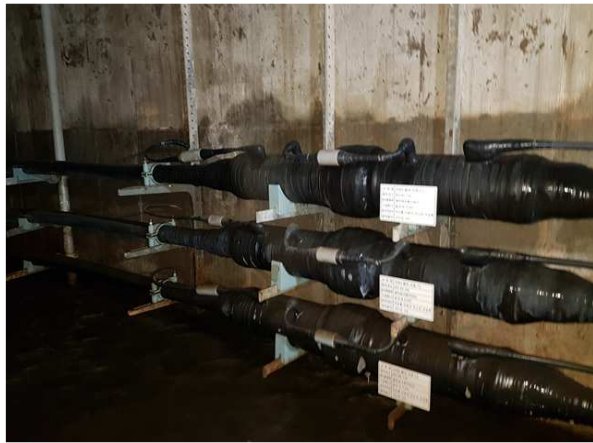
받침대  
상태양호

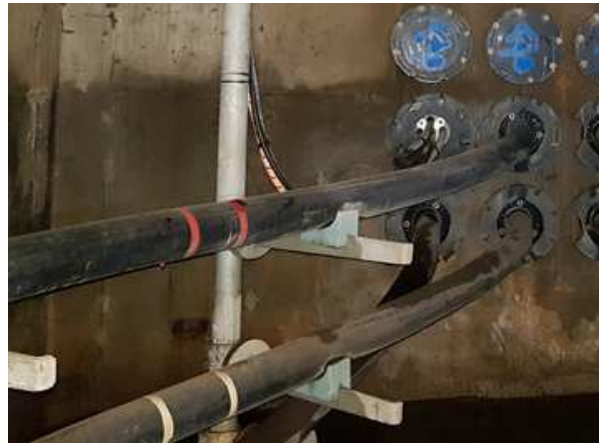
지지대  
상태양호
