## 남면백석

1. 남면~백석 by PASS #1

## 외관조사 사진첩

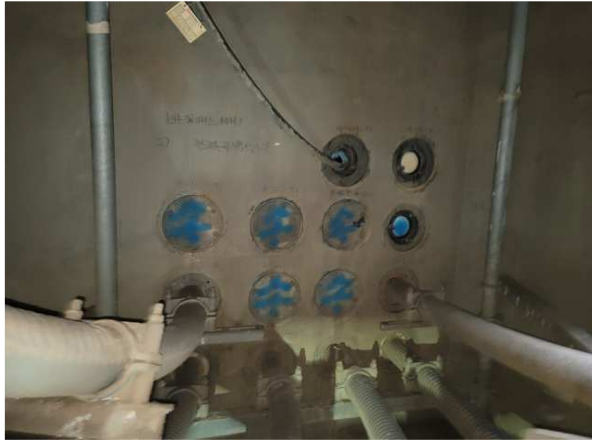
시점측 전경

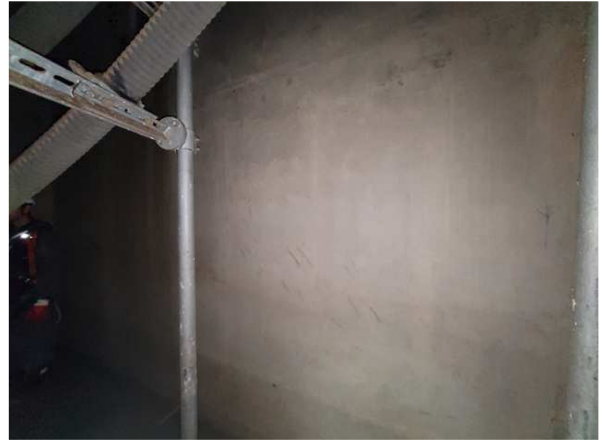
우측 벽체 전경

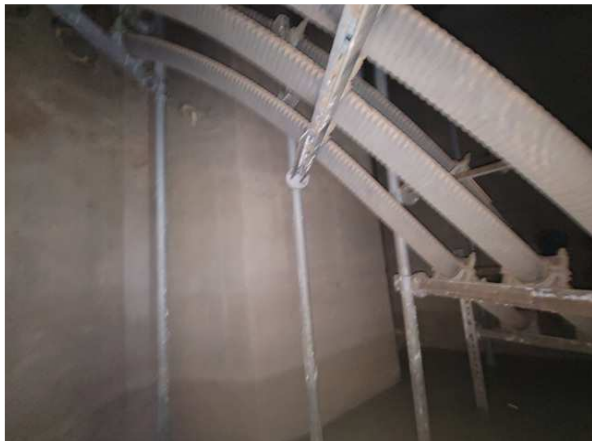
좌측 벽체 전경

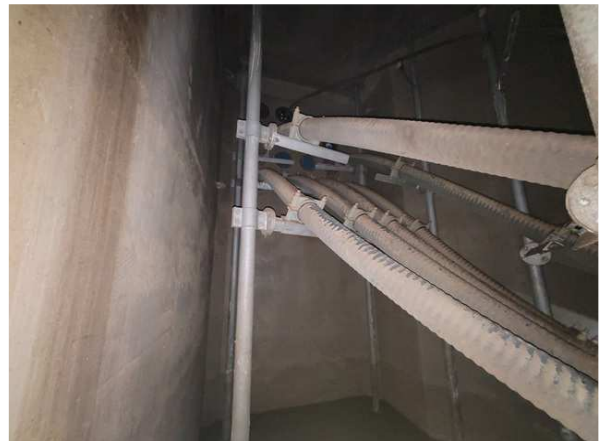
종점측 전경

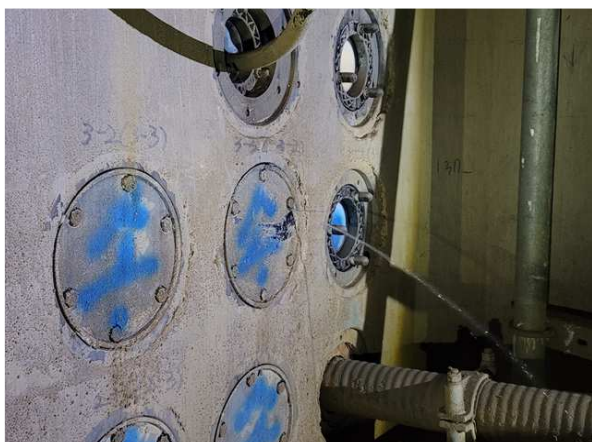
관로구

관로구누수

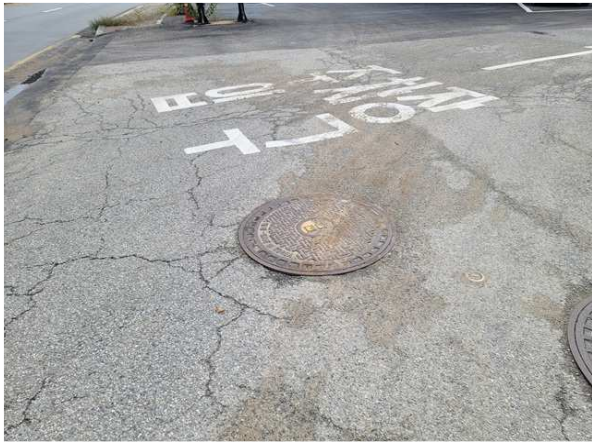
| 내용 | 포장면 | 내용 | 포장면 |

| | 아스콘 망상균열 | | 아스콘 망상균열 |

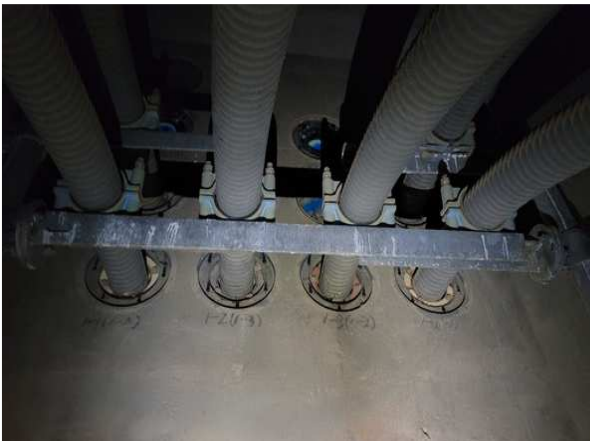
| 내용 | 받침대 | 내용 | 지지대 |
| | 상태양호 | | 상태양호 |

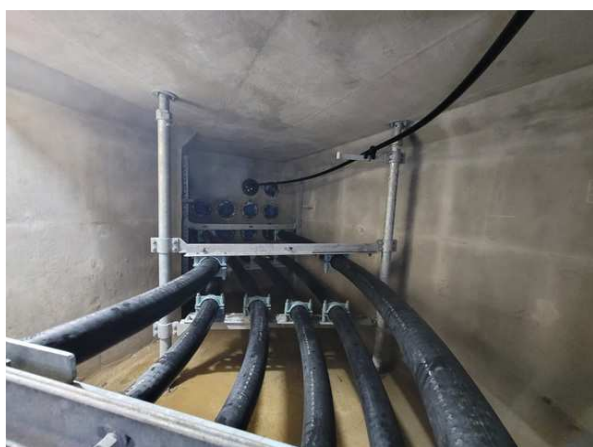
내부전경  
상태양호

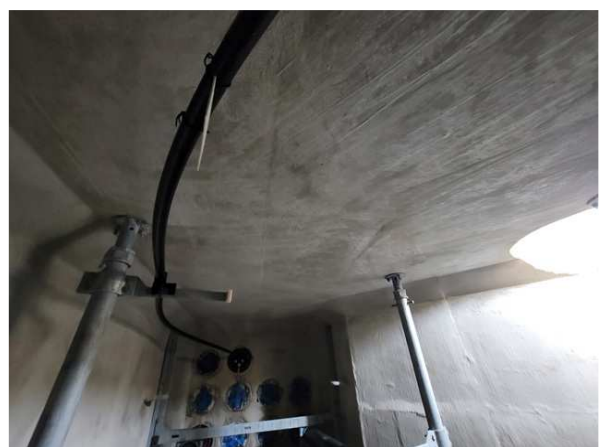
상부슬래브  
상태양호

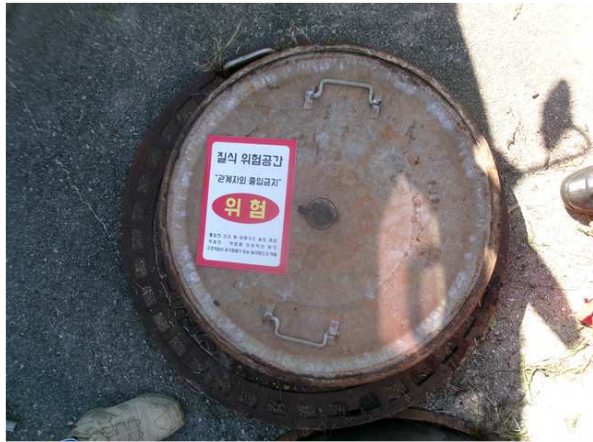
맨홀 내,외부 뚜껑

상태양호

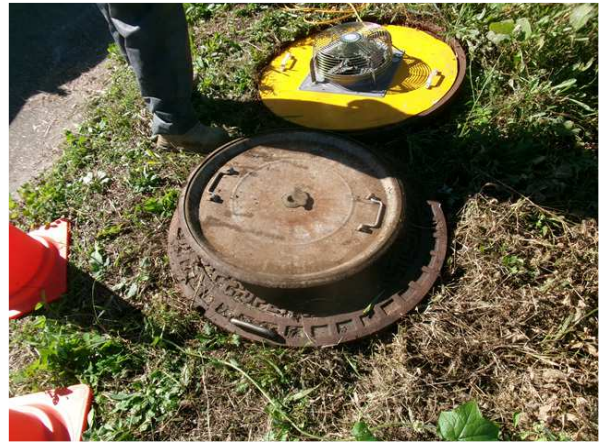
맨홀 내,외부 뚜껑

상태양호

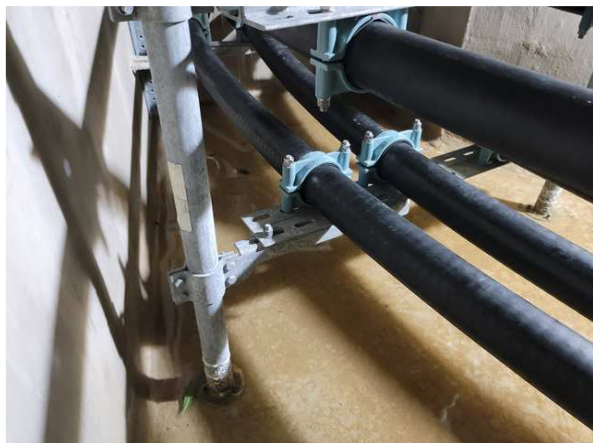
받침대

상태양호

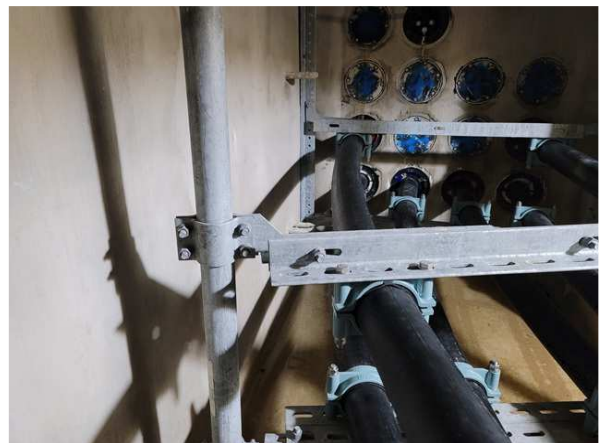
지지대

상태양호

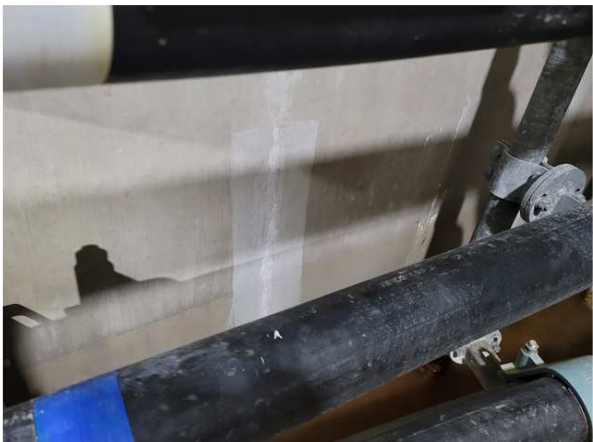
| 내용 | 벽체부 | 내용 | 벽체부 |

| | 보수부백태 | | 백태 |

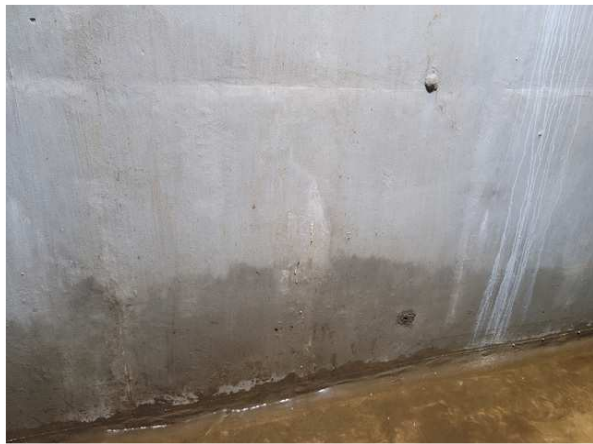
벽체부

보수부균열부백태

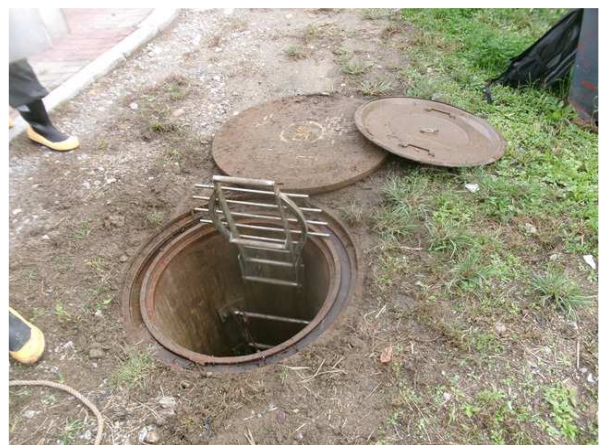
맨홀 내,외부 두껍

상태양호

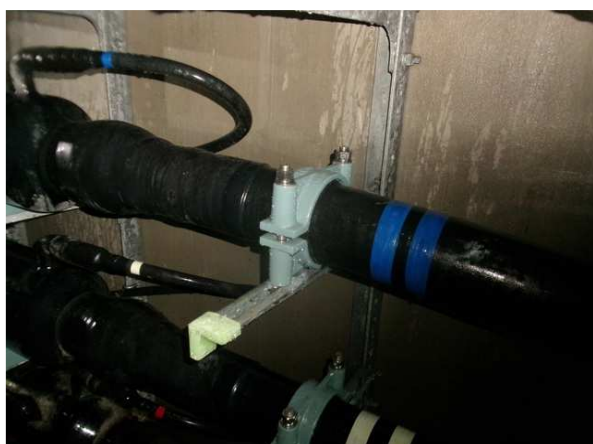
받침대

상태양호

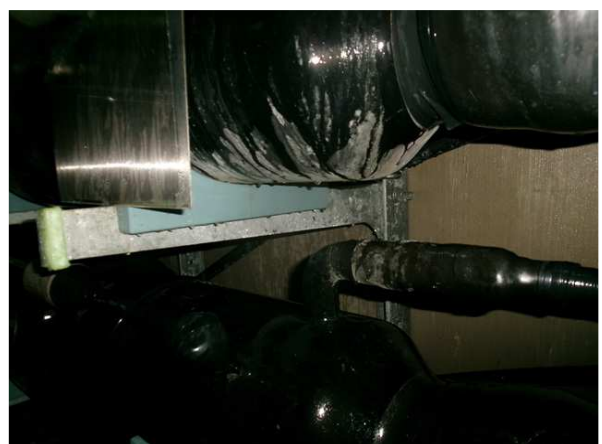
지지대

상태양호

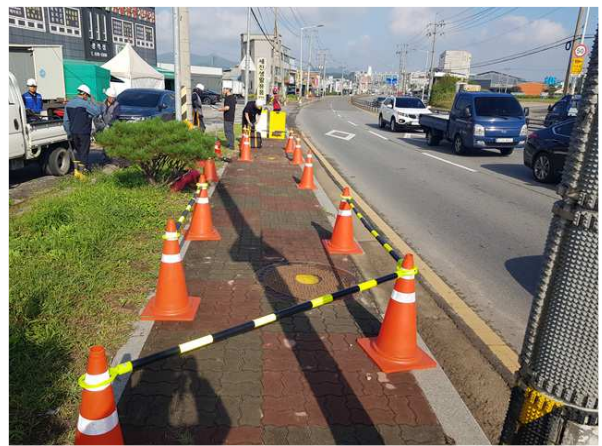
| 내용 | 맨홀 외부 |
| | 상태양호 |

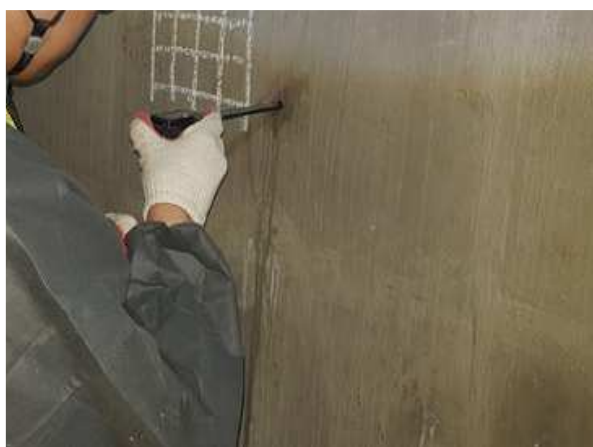
| 내용 | 비파괴 작업사진 |

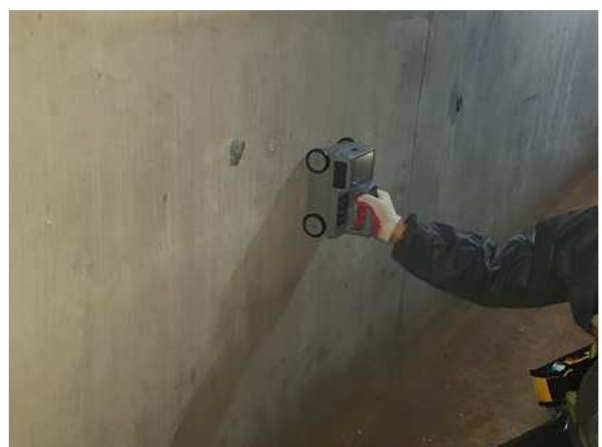
| 내용 | 비파괴 작업사진 |

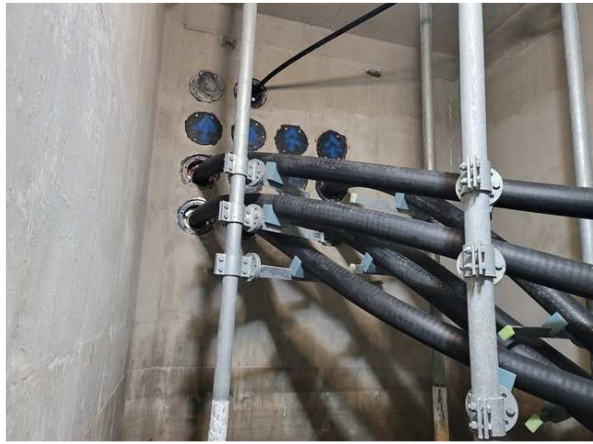
시점측 벽체 전경

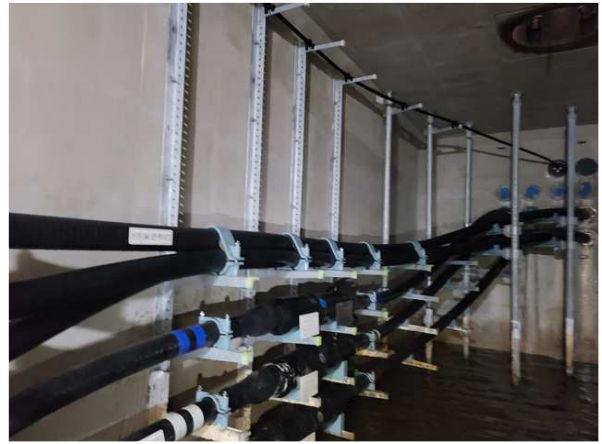
우측 벽체 전경

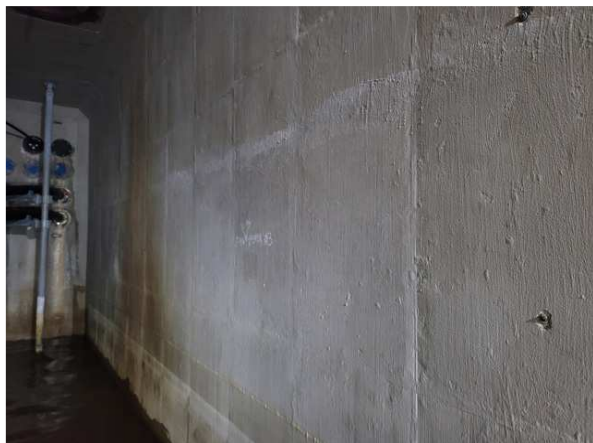
좌측 벽체 전경

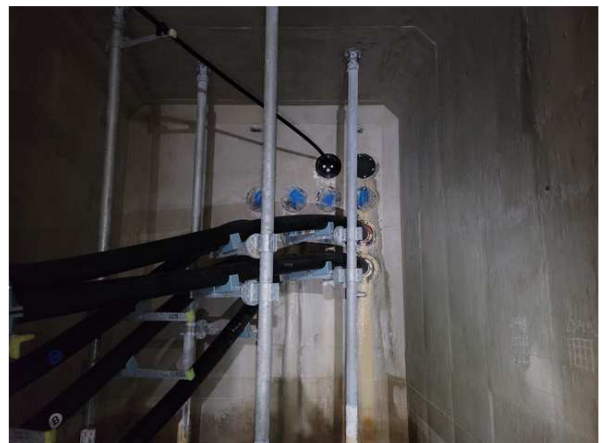
중점측 벽체 전경

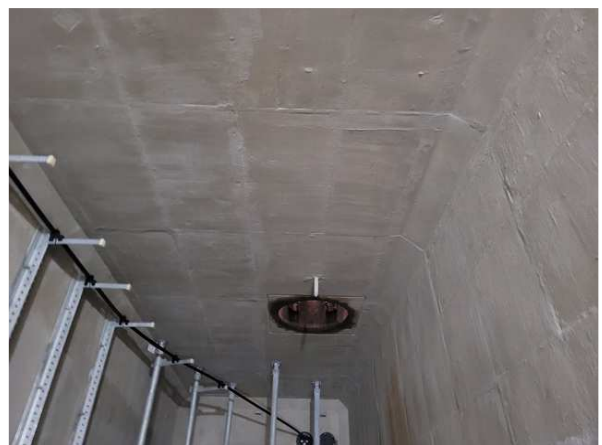
상부슬래브  
상태양호

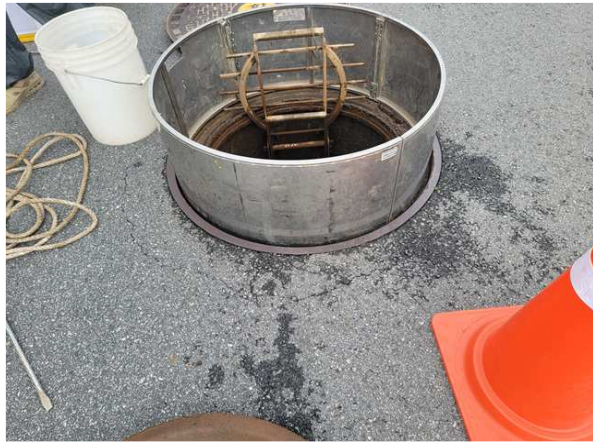
포장부

아스콘망상균열

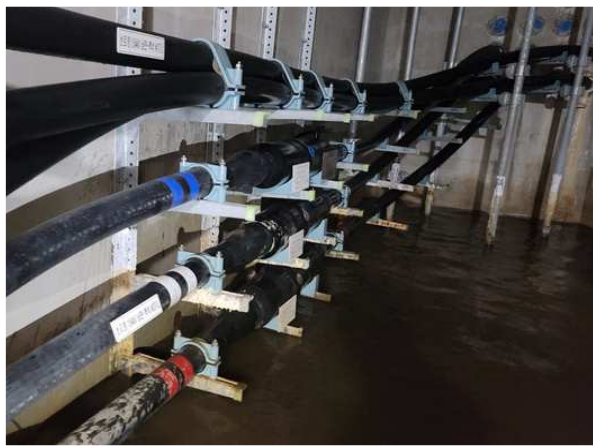
받침대

상태양호

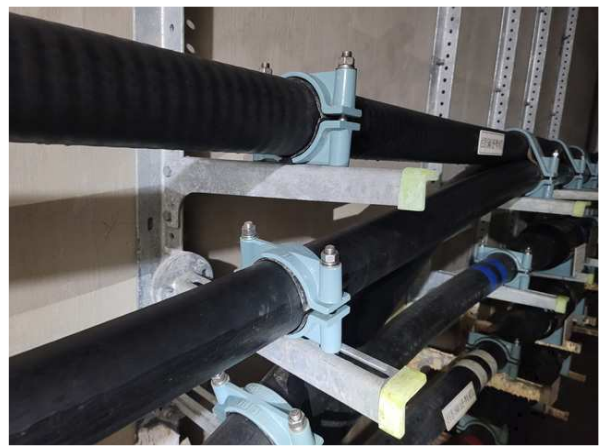
지지대

상태양호

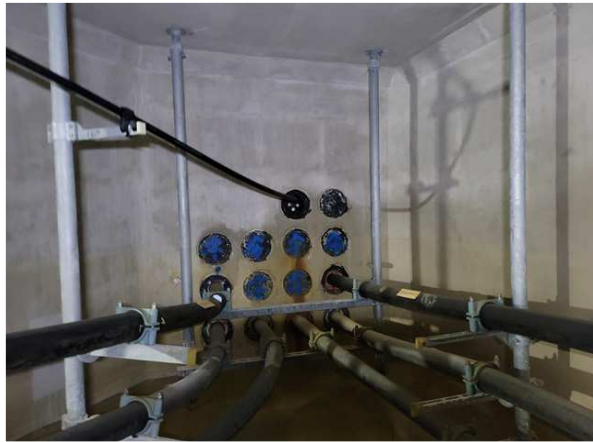
시점측 벽체 전경

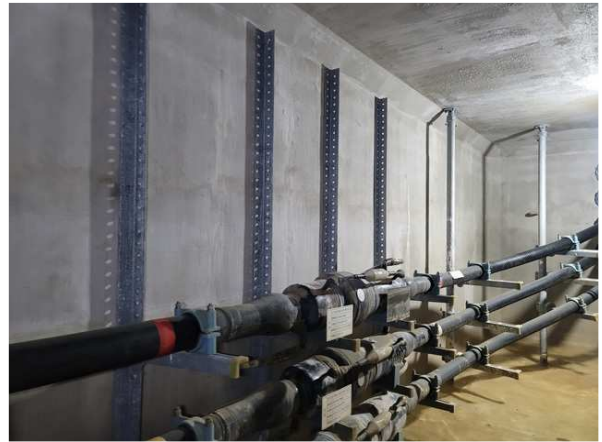
우측 벽체 전경

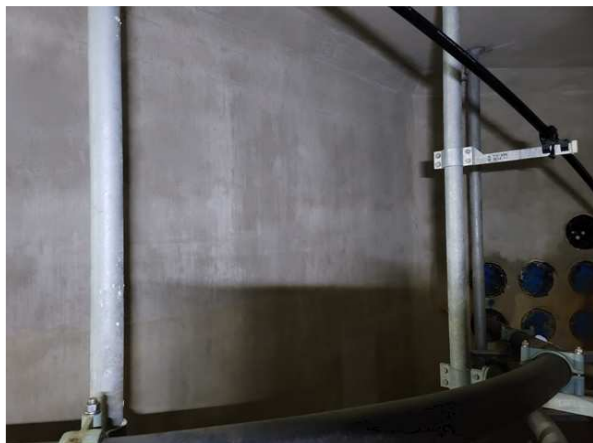
좌측 벽체 전경

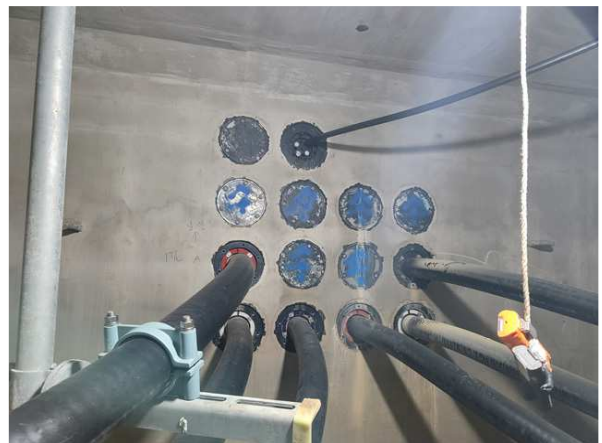
중점측 벽체 전경

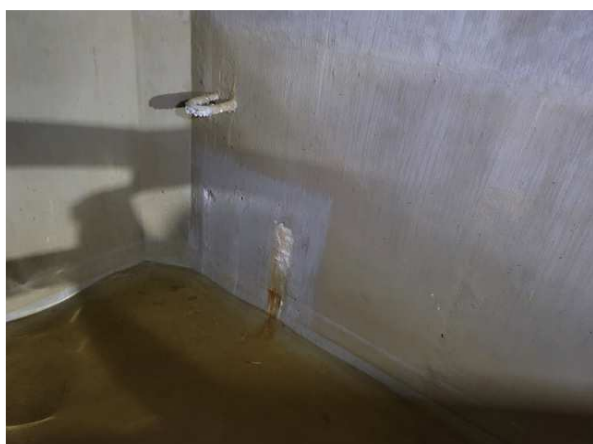
벽체부  
백태

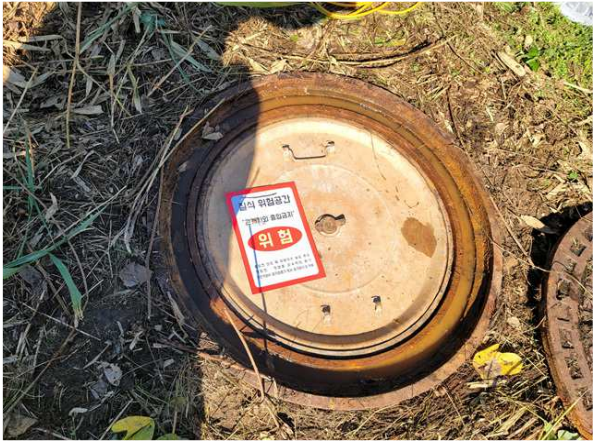
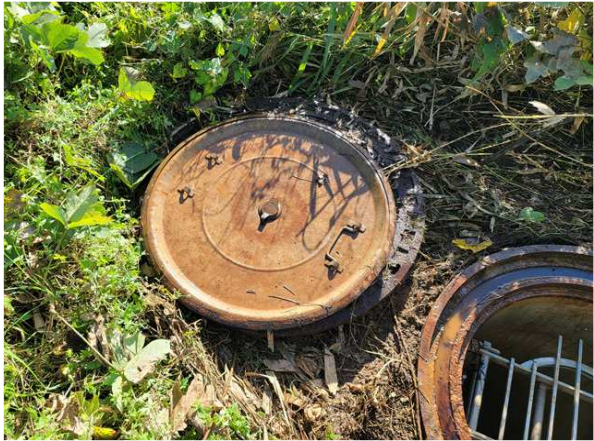
| 내용 | 맨홀 내,외부 뚜껑 | 내용 | 맨홀 내,외부 뚜껑 |
| | 상태양호 | | 상태양호 |

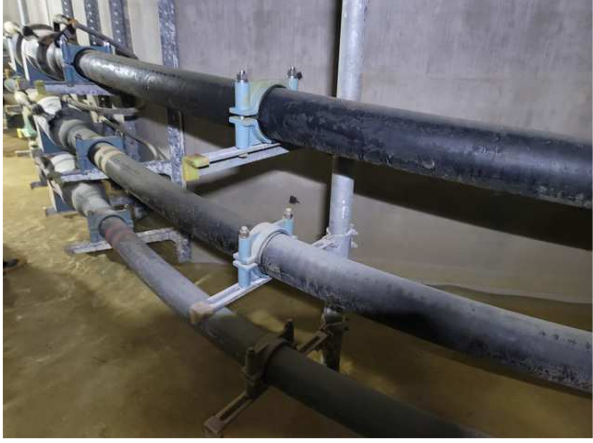
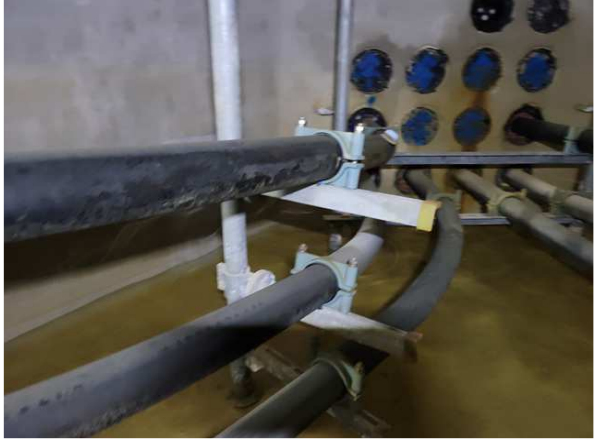
| 내용 | 받침대 | 내용 | 지지대 |
| | 상태양호 | | 상태양호 |

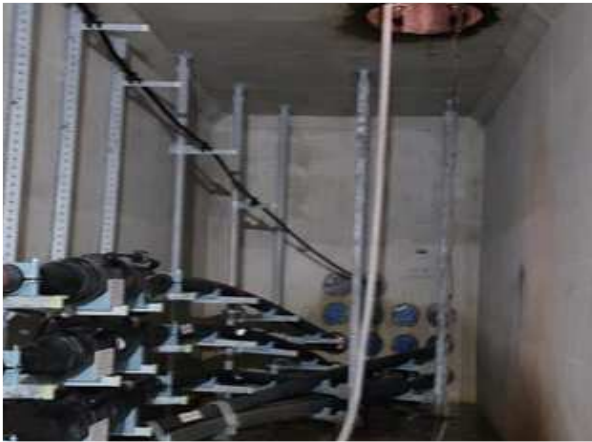
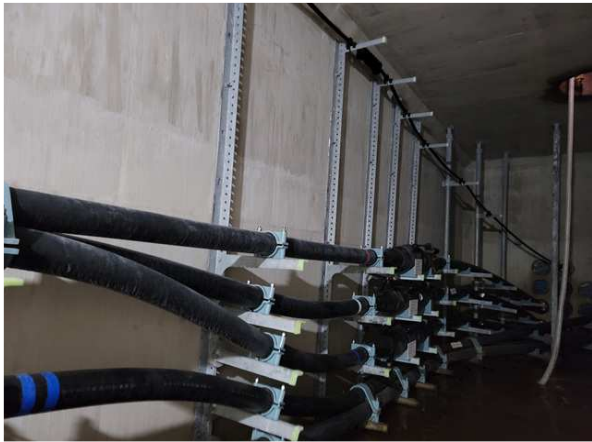
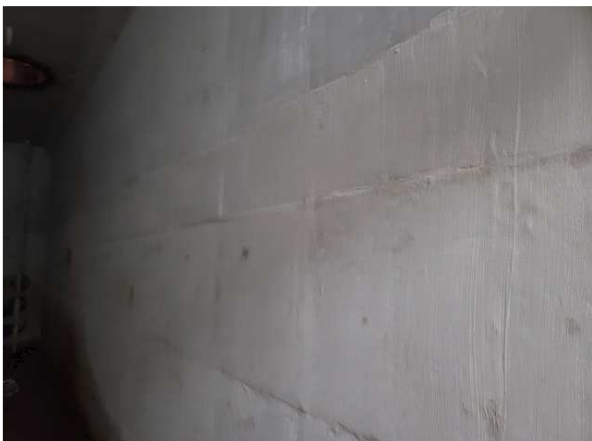
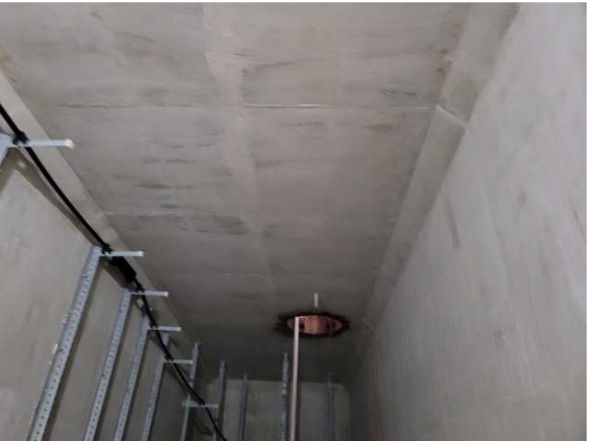
| 내용 | 시점측 벽체 전경 | 내용 | 우측 벽체 전경 |
| 내용 | 좌측 벽체 전경 | 내용 | 상부슬래브 전경 |

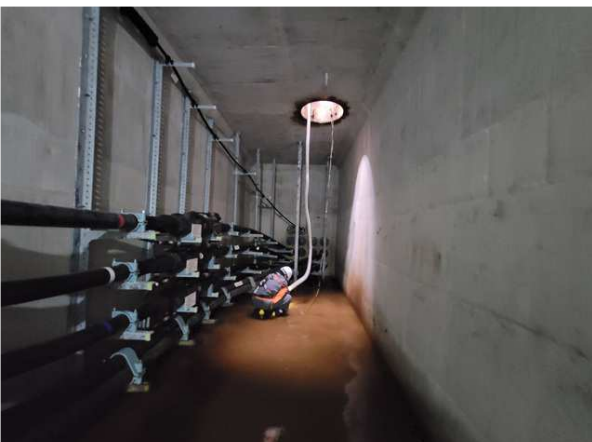
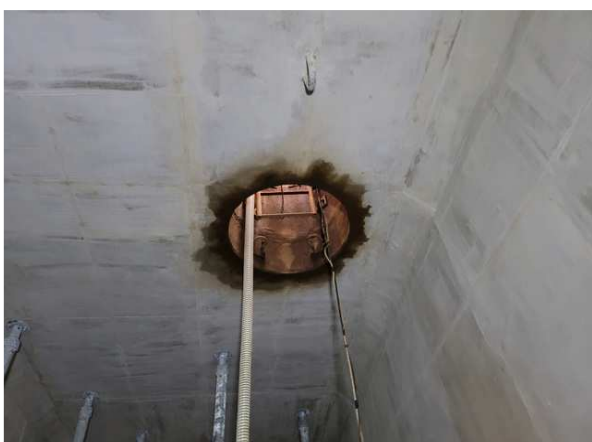
| 내용 | 벽체부 | 내용 | 상부슬래브 |
| | 상태양호 | | 상태양호 |

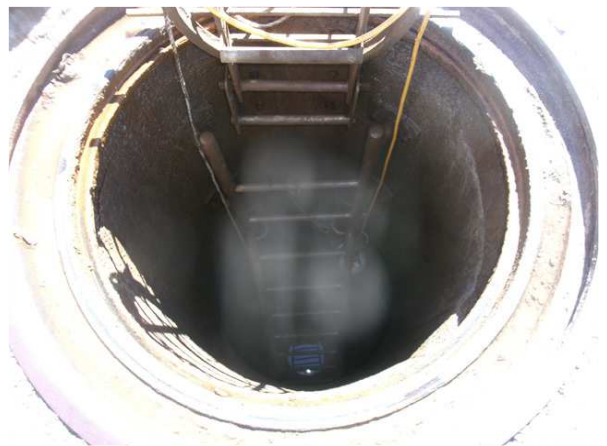
안전사다리

상태양호

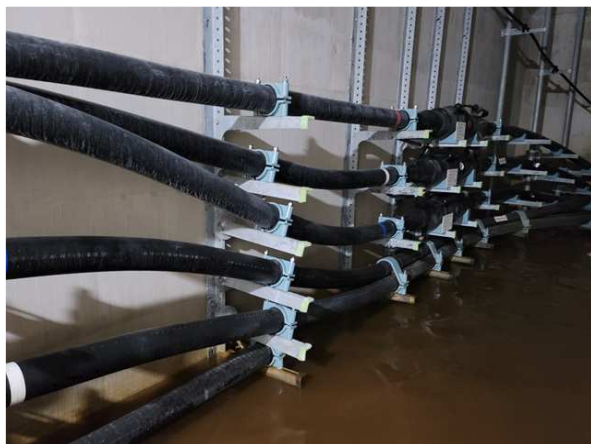
받침대

상태양호

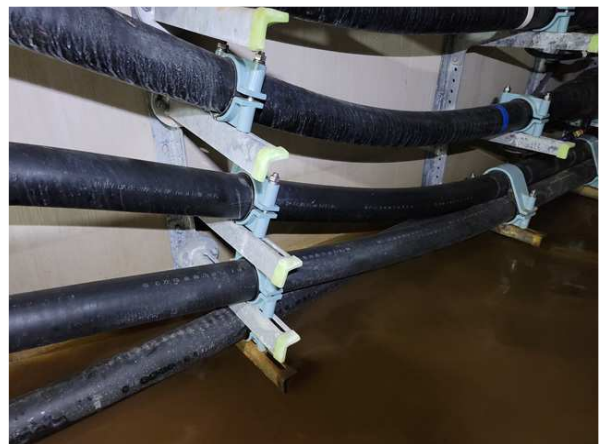
지지대

상태양호

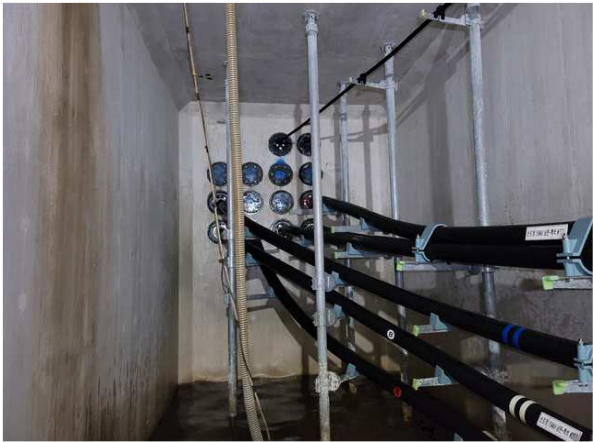
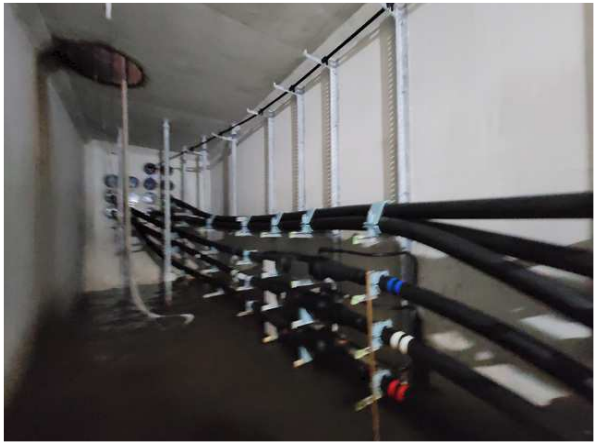
| 내용 | 시점측 벽체 전경 | 내용 | 우측 벽체 전경 |

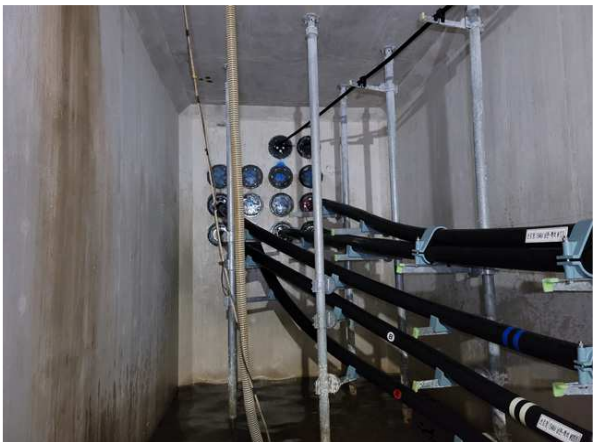
| 내용 | 벽체부 | 내용 | 상부슬래브 |
| | 상태양호 | | 상태양호 |

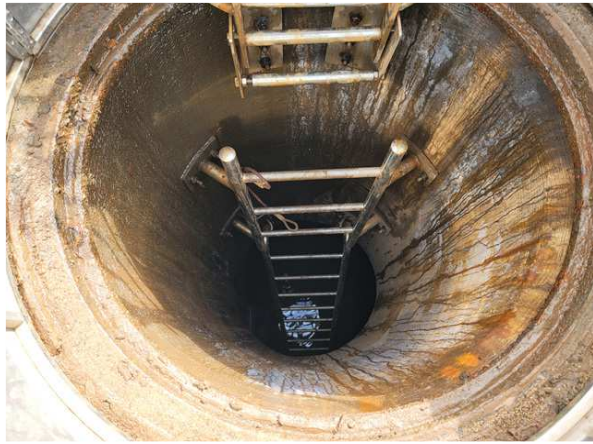
수직부  
상태양호

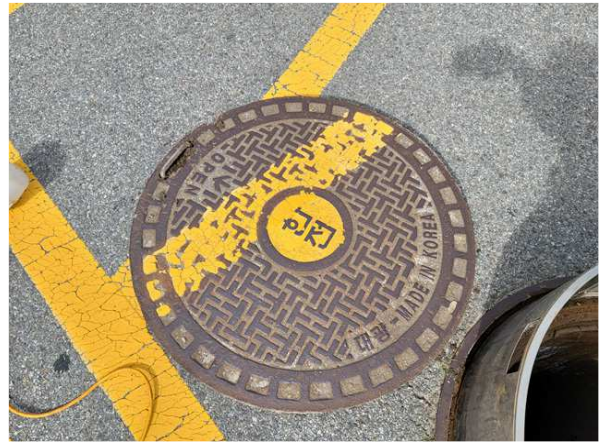
외부 맨홀  
상태양호

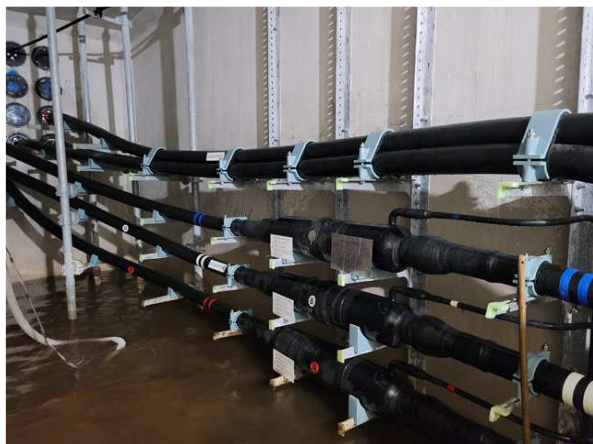
받침대  
상태양호

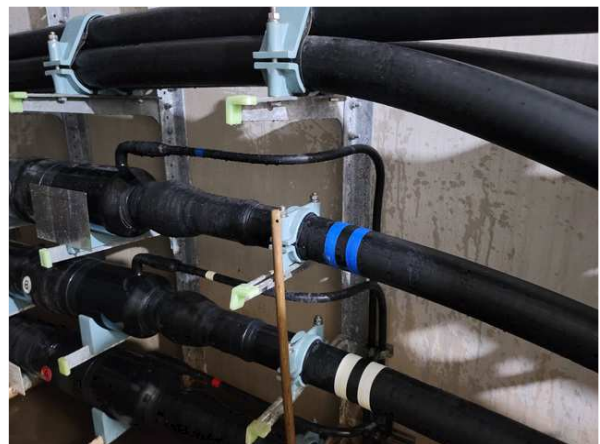
지지대  
상태양호

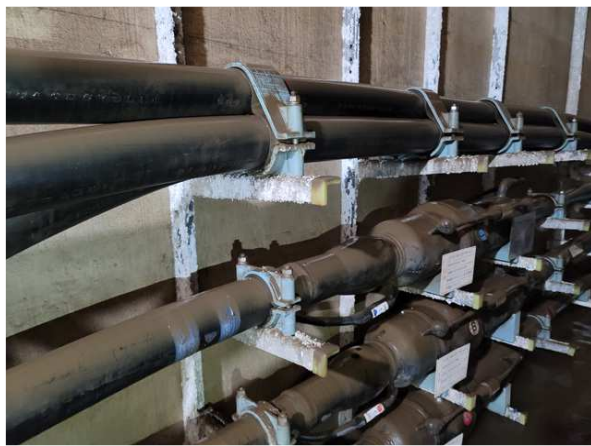
| 내용 | 받침대 |
| | 상태양호 |

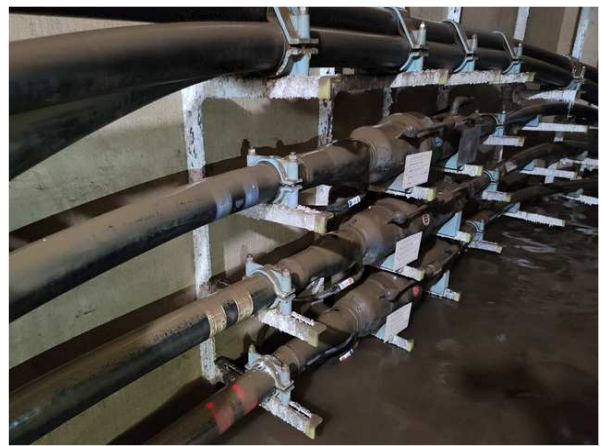
| 내용 | 지지대 |
| | 상태양호 |

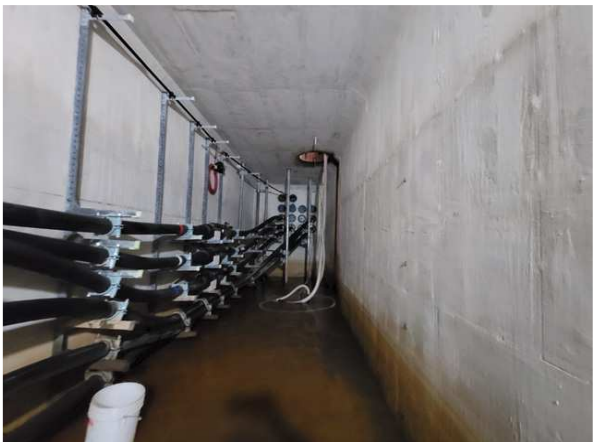
| 내용 | 벽체 | 내용 | 상부슬래브 |
| | 상태양호 | | 상태양호 |

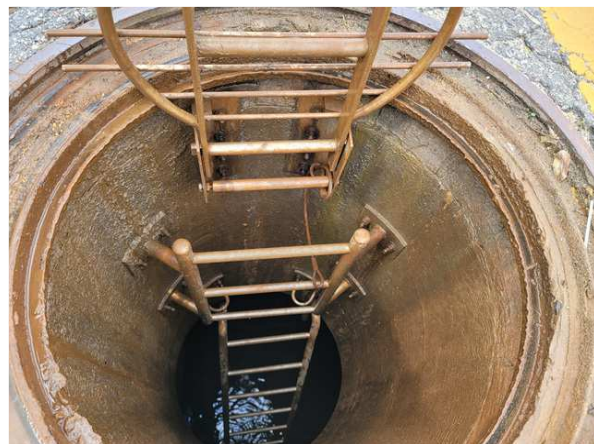
| 내용 | 안전사다리 |
| | 상태양호 |

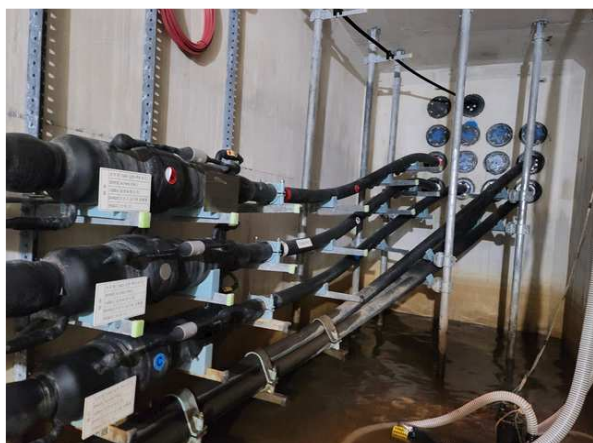
| 내용 | 받침대 |
| | 상태양호 |

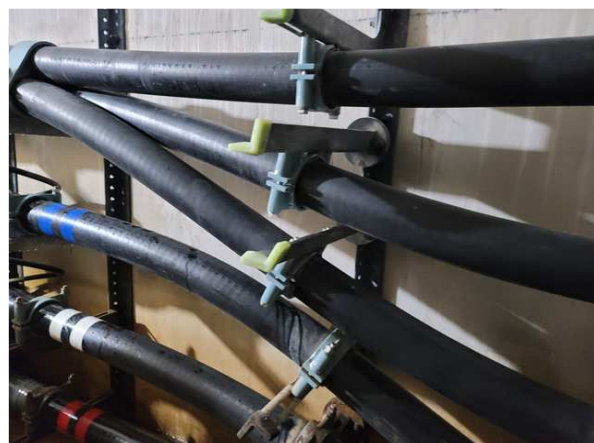
| 내용 | 지지대 |
| | 상태양호 |

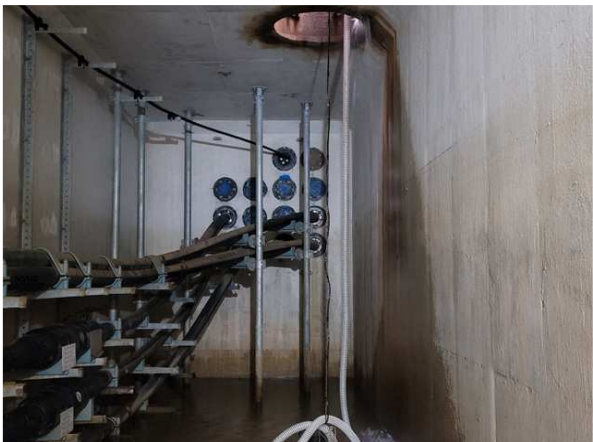
| 내용 | 벽체 | 내용 | 상부슬레브 |
| | 상태양호 | | 상태양호 |

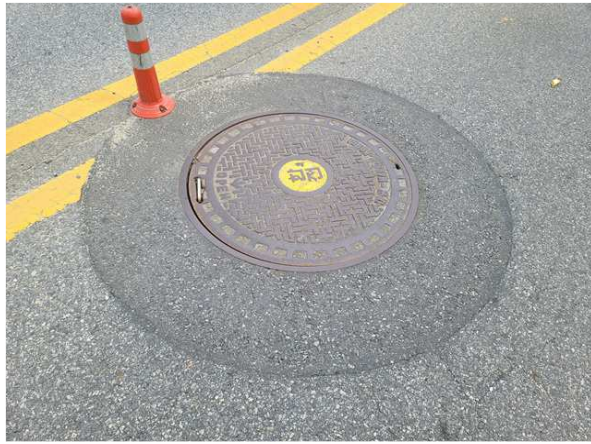
포장부

아스콘망상균열 보수부 전경

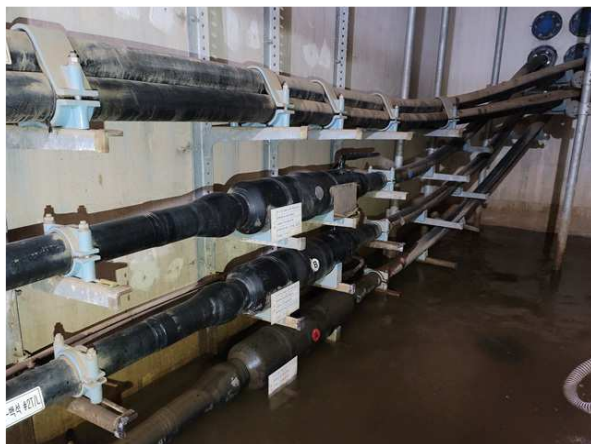
받침대

상태양호

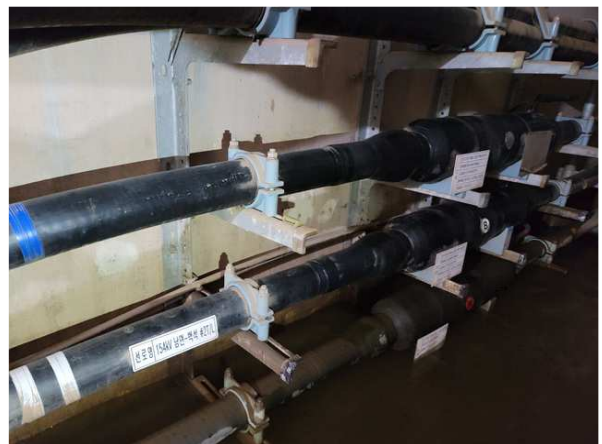
지지대

상태양호

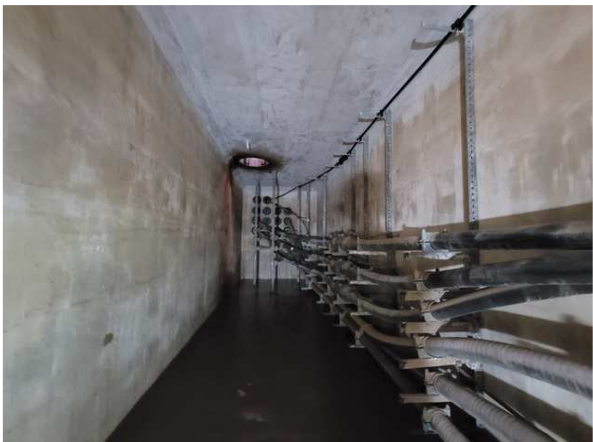
| 내용 | 벽체 | 내용 | 상부슬래브 |
| | 상태양호 | | 상태양호 |

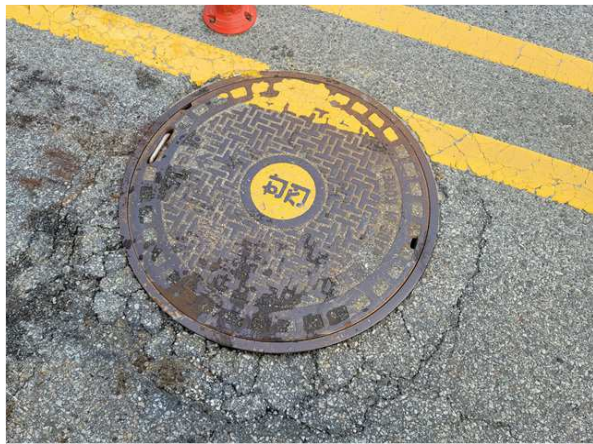
포장부

아스콘망상균열 및 파손

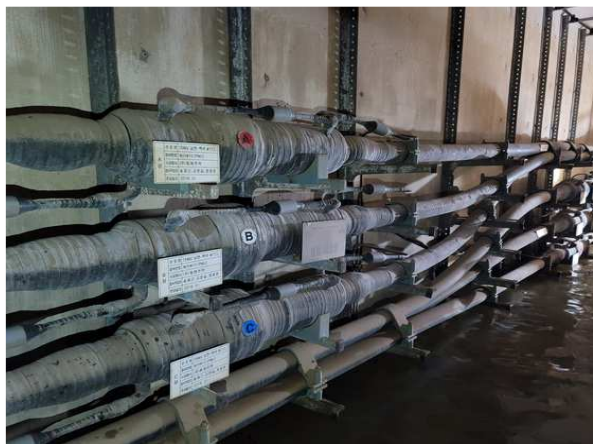
받침대

상태양호

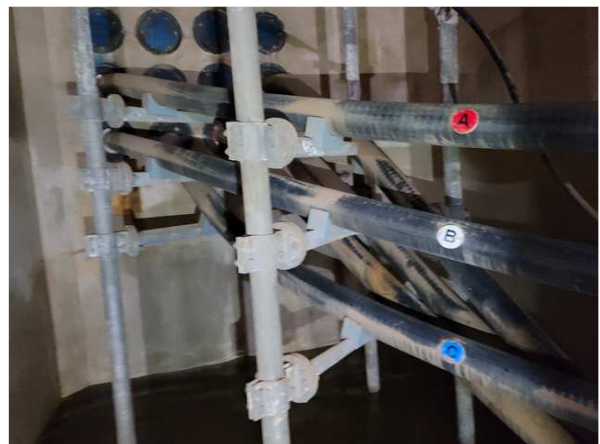
지지대

상태양호

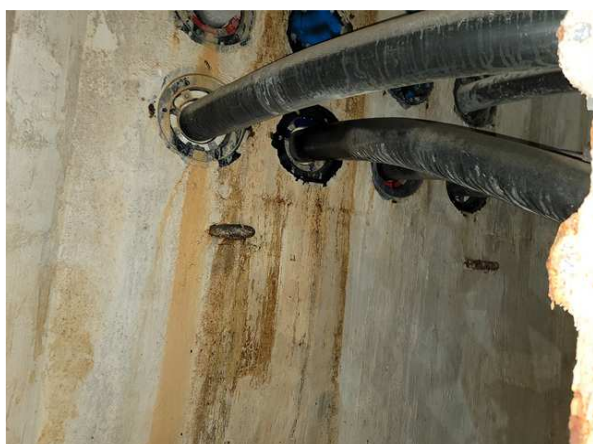
관로구

관로구누수

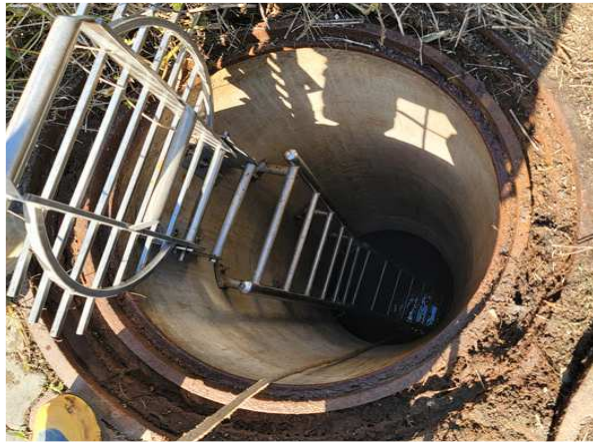
안전사다리  
상태양호

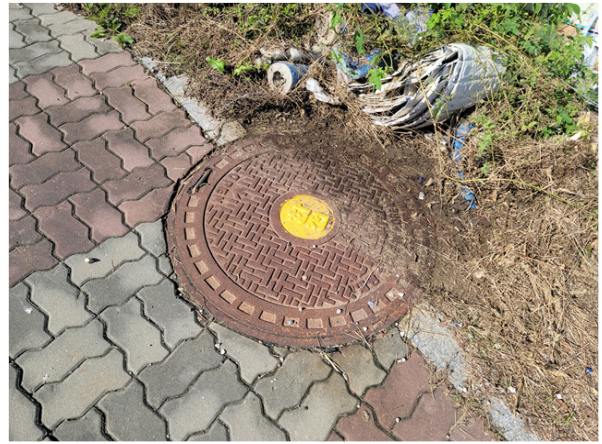
맨홀 외부  
상태양호

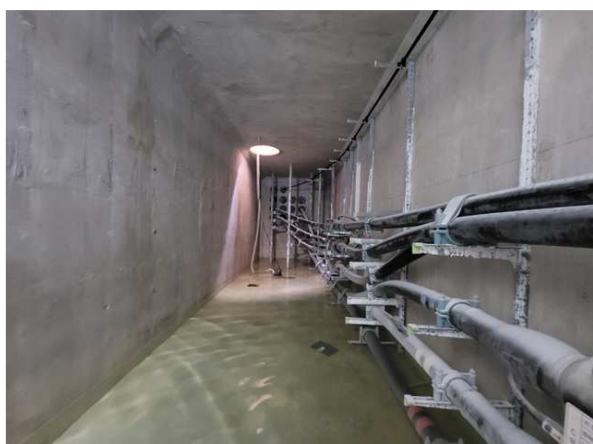
벽체부  
상태양호

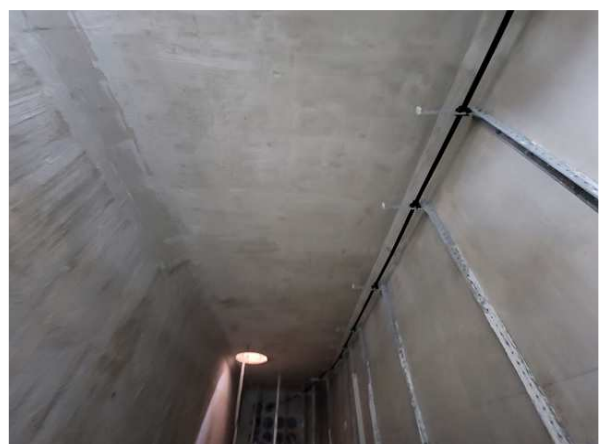
상부슬래브  
상태양호

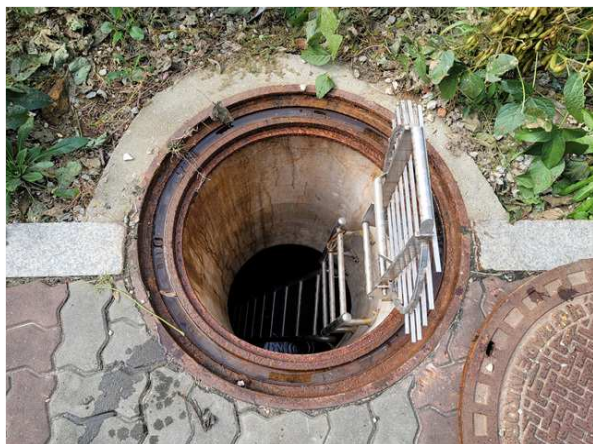
안전사다리

상태양호

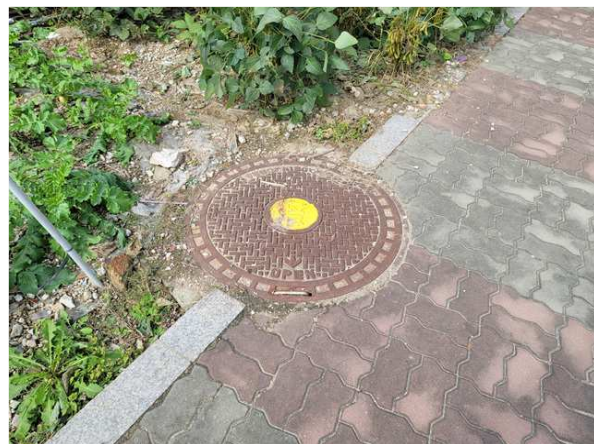
맨홀 외부

상태양호

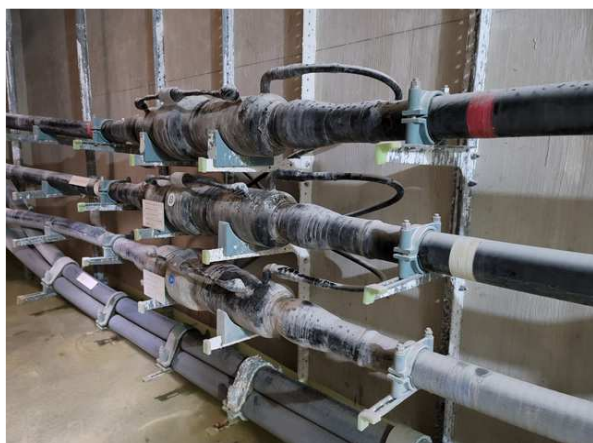
받침대

상태양호

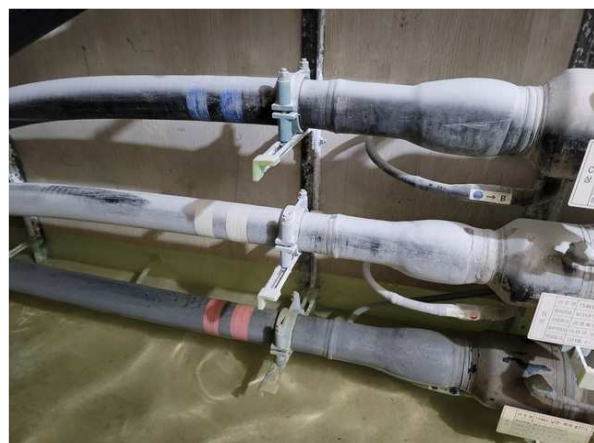
지지대

상태양호

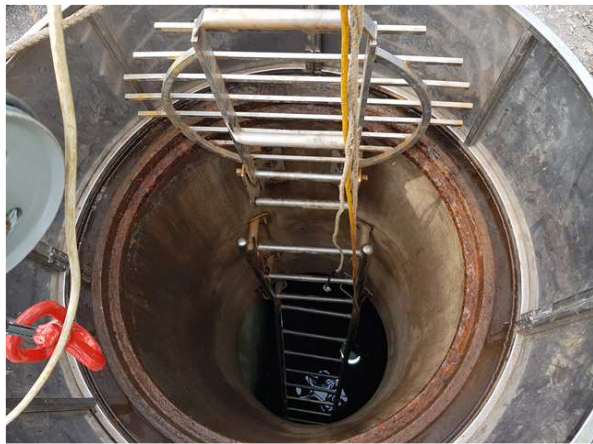
| 내용 | 안전손잡이 및 안전사다리 |

| | 상태양호 |

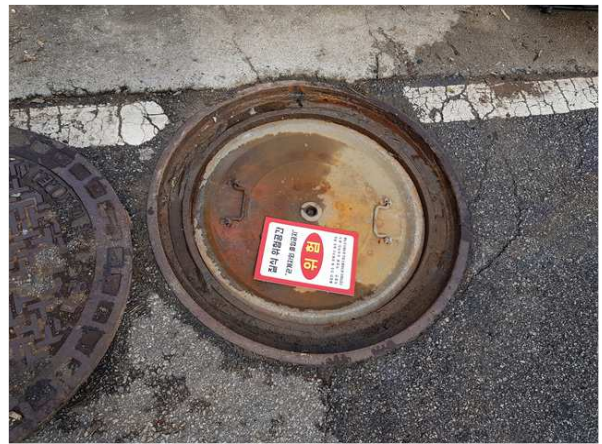
| 내용 | 맨홀 외부 |

| | 상태양호 |

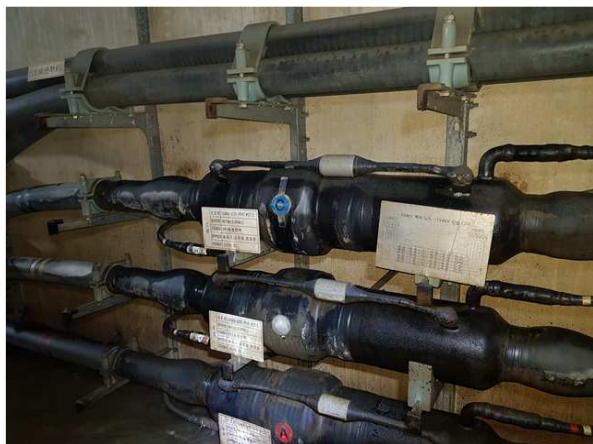
| 내용 | 받침대 |

| | 상태양호 |

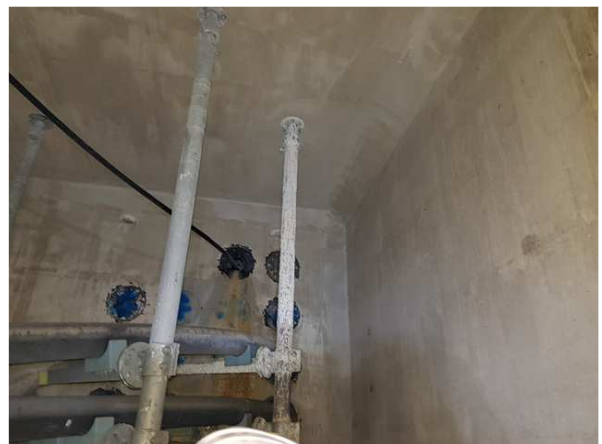
| 내용 | 지지대 |

| | 백태 |

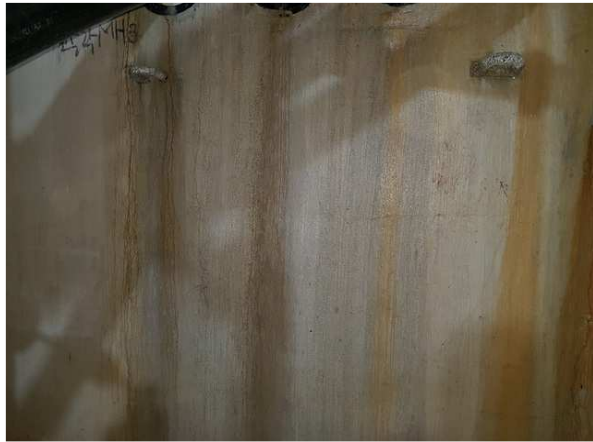
벽체부  
백태

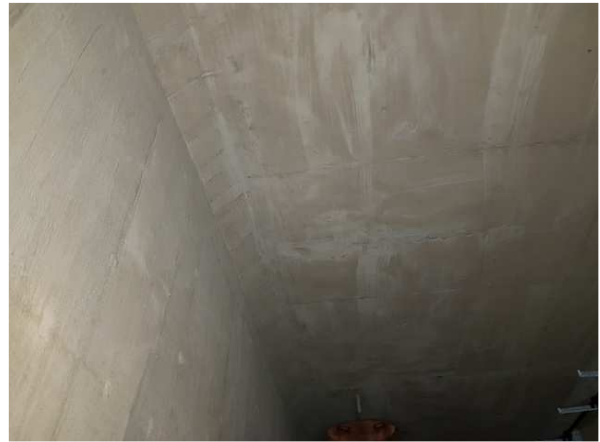
상부슬래브  
결로 상태양호

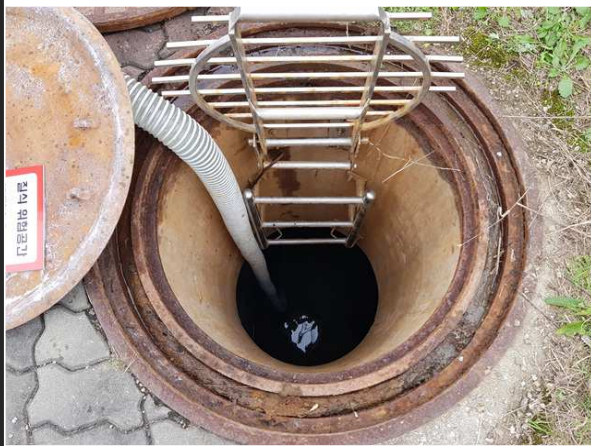
수직부  
상태양호

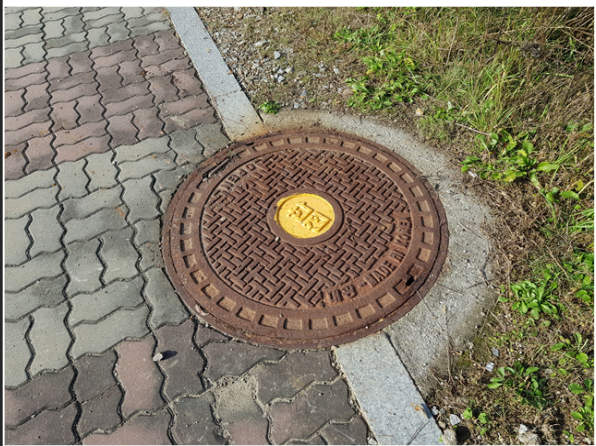
맨홀 외부  
상태양호

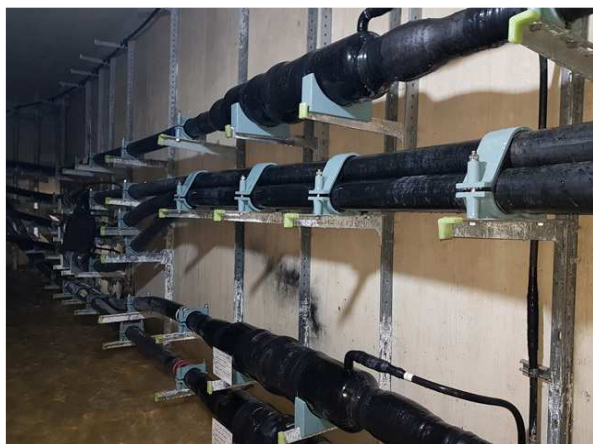
받침대  
상태양호

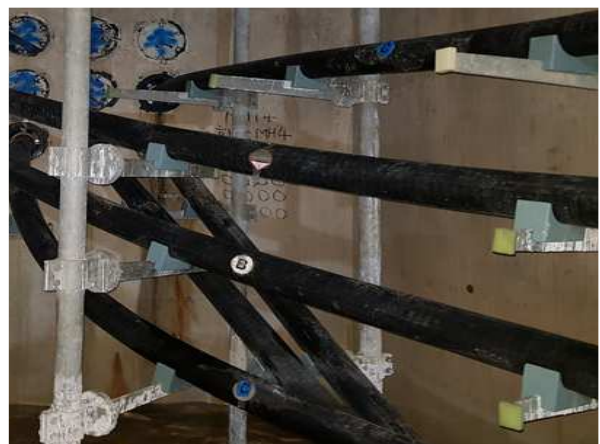
지지대  
상태양호
