## 남면백석

1. 남면~백석 by PASS #1

## 외관조사 사진첩

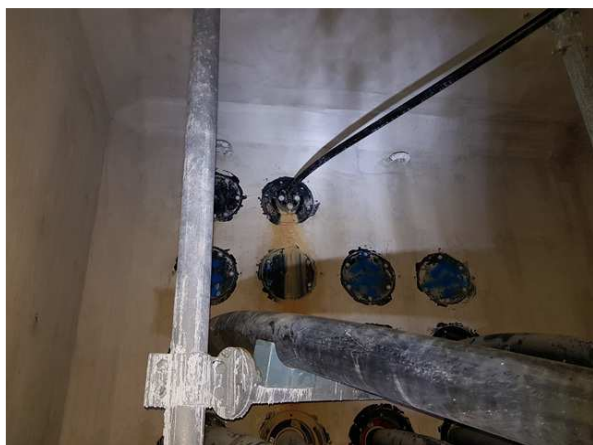
벽체부  
백태

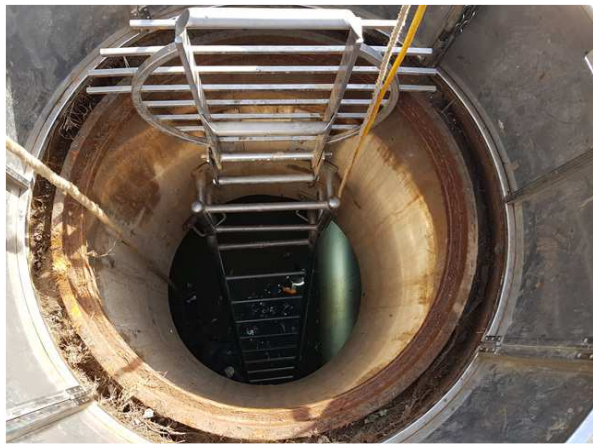
안전손잡이 및 안전사다리  
상태양호

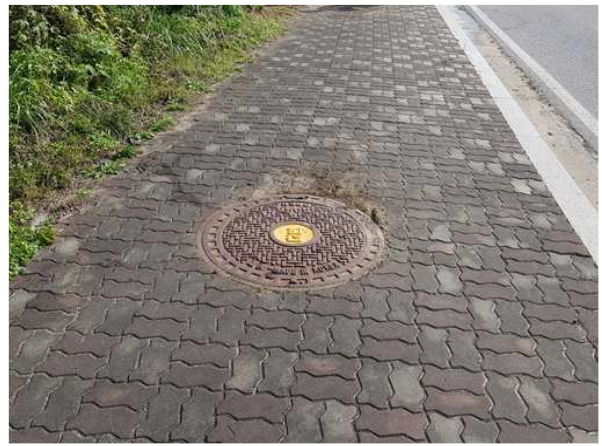
맨홀 외부  
상태양호

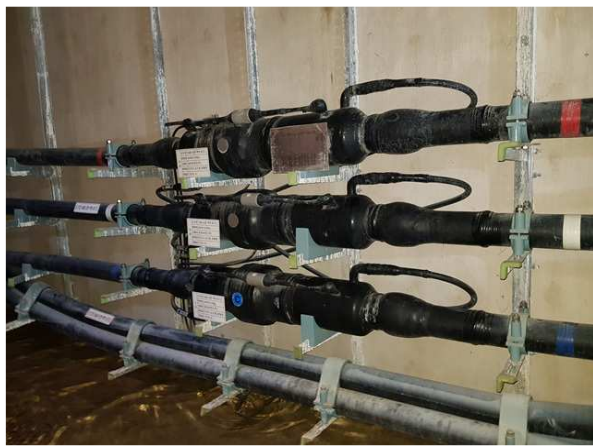
받침대  
상태양호

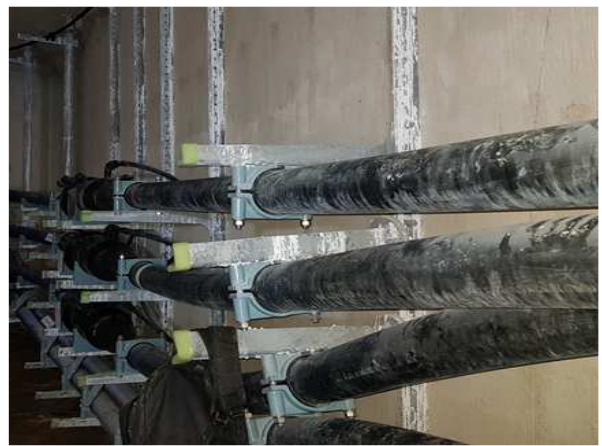
지지대  
상태양호

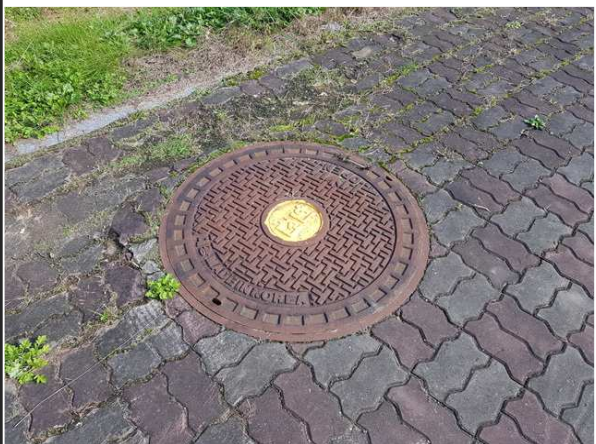
| 내용 | 맨홀 외부 |

| | 상태양호 |

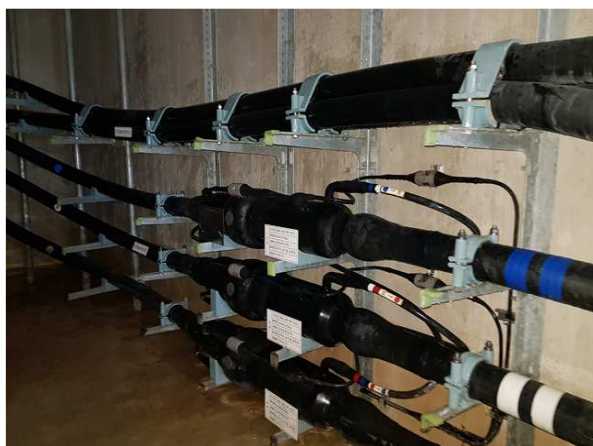
| 내용 | 받침대 |

| | 상태양호 |

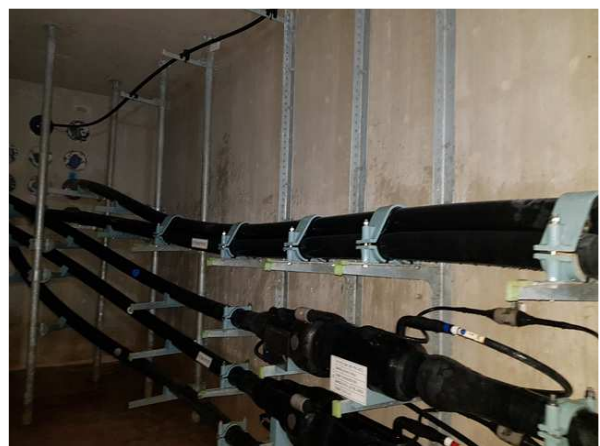
| 내용 | 지지대 |

| | 상태양호 |

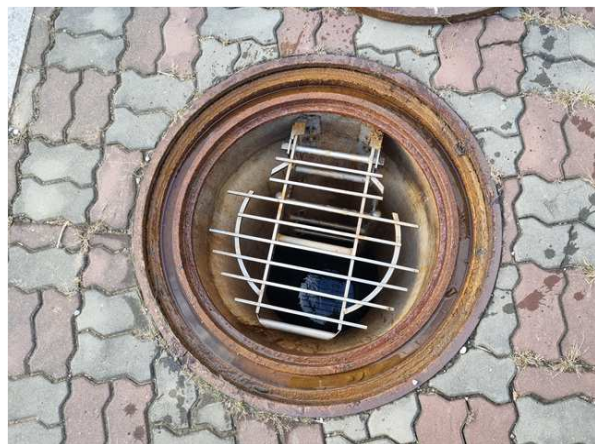
내용 안전손잡이  
상태양호

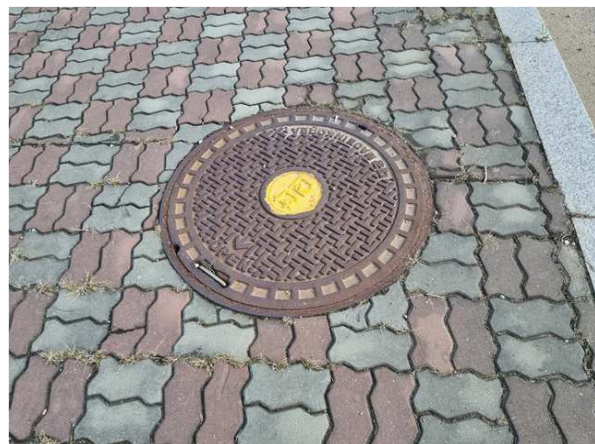
내용 맨홀 외부  
상태양호

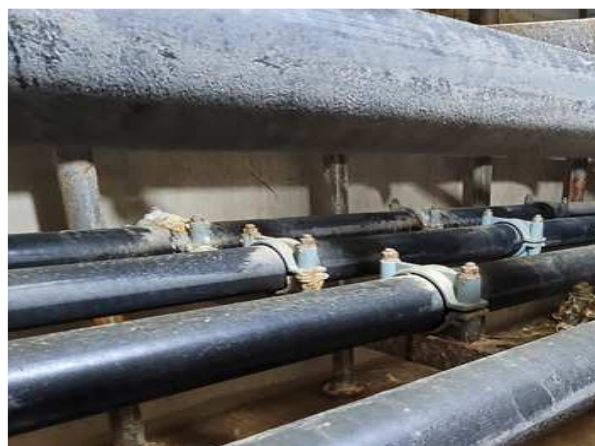
내용 받침대  
백태

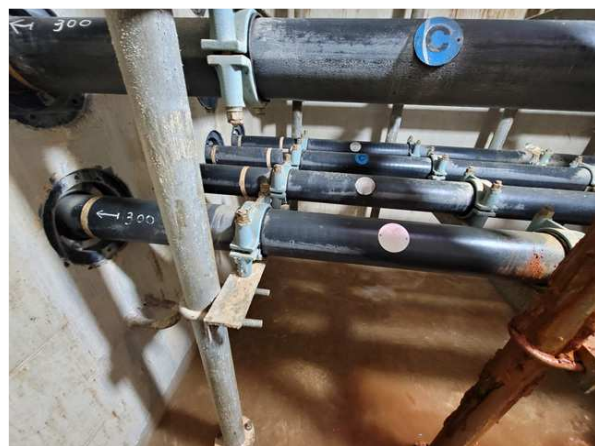
내용 지지대  
백태

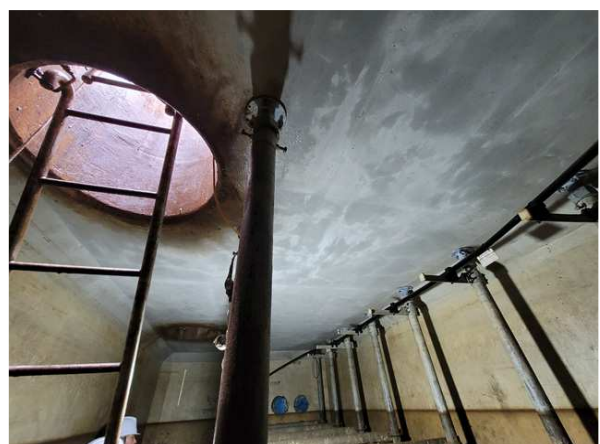
상부슬래브  
상태양호

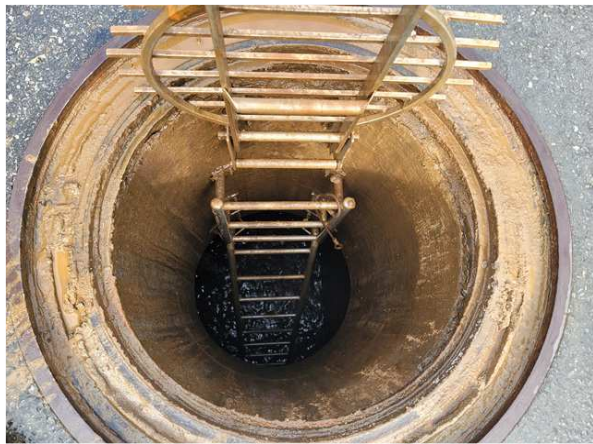
안전사다리

상태양호

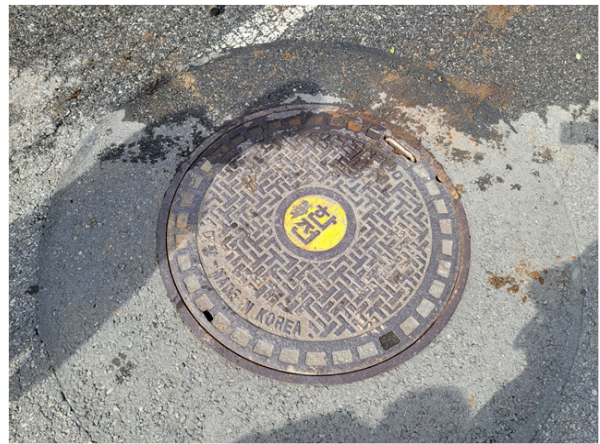
맨홀 외부

상태양호

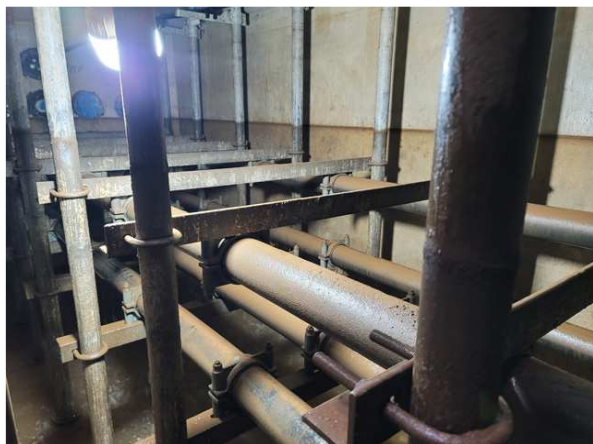
받침대

상태양호

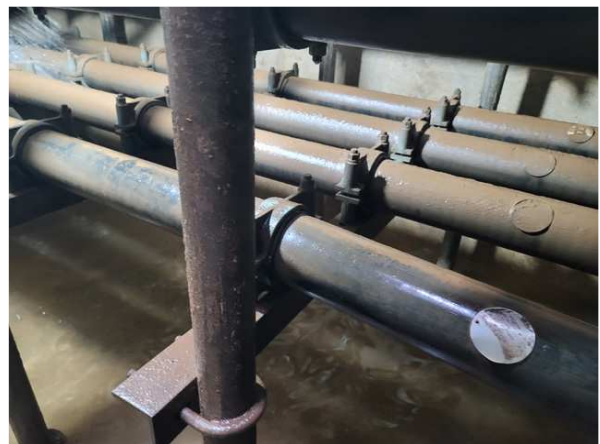
지지대

상태양호

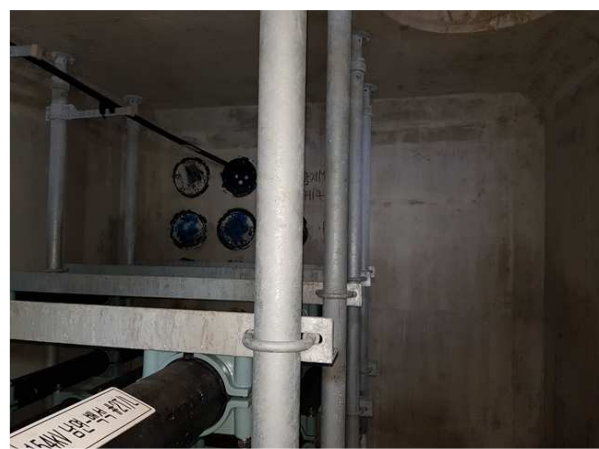
벽체  
상태양호

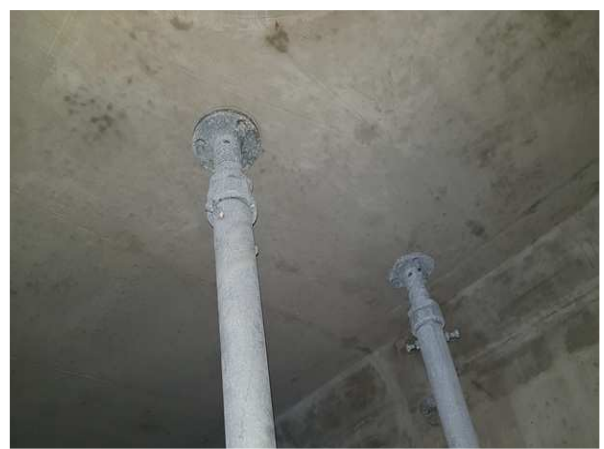
상부슬래브  
상태양호

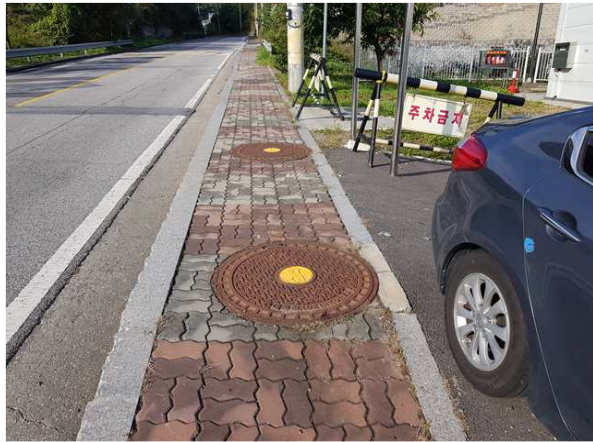
맨홀 외부  
상태양호

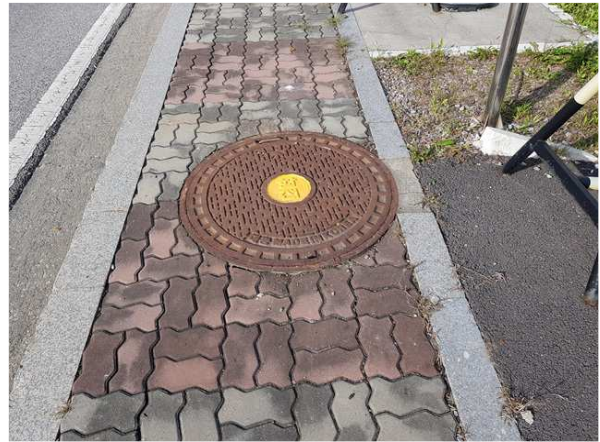
맨홀 외부  
상태양호

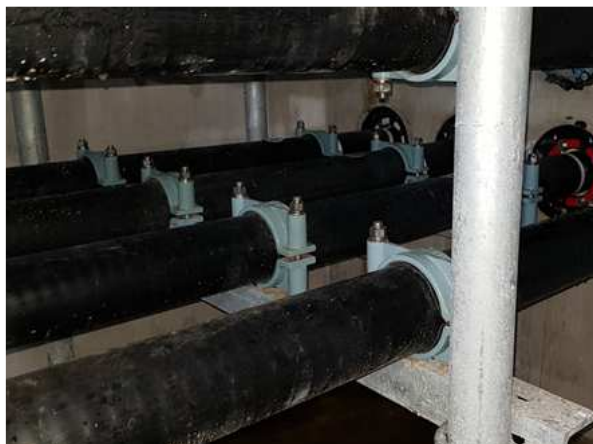
받침대  
상태양호

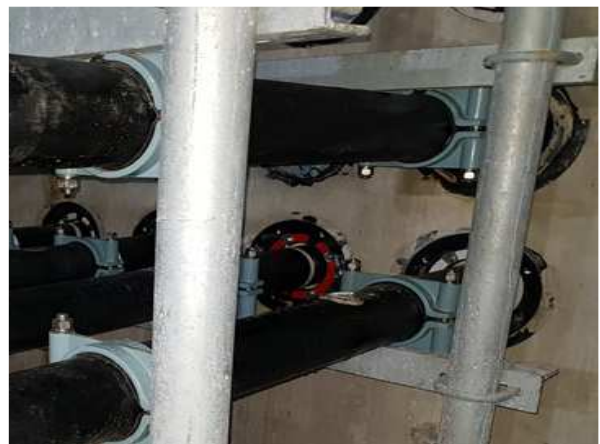
지지대  
상태양호

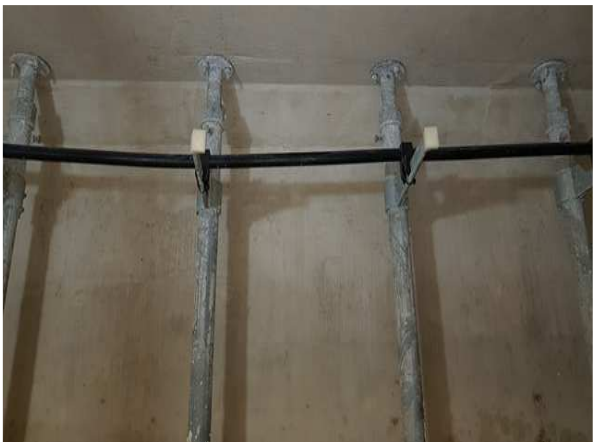
| 내용 | 벽체 | 내용 | 상부슬래브 |
| | 상태양호 | | 결로 현재 상태양호 |

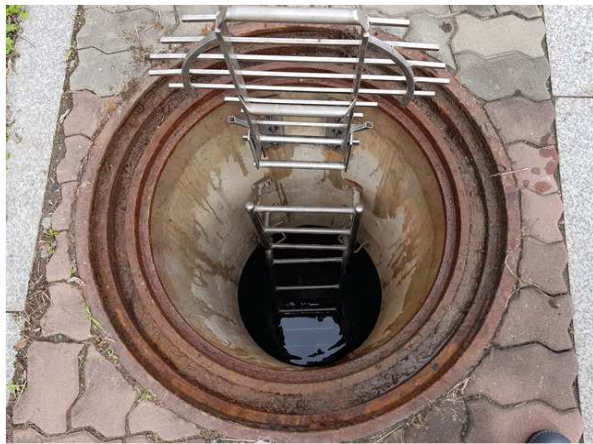
안전사다리  
상태양호

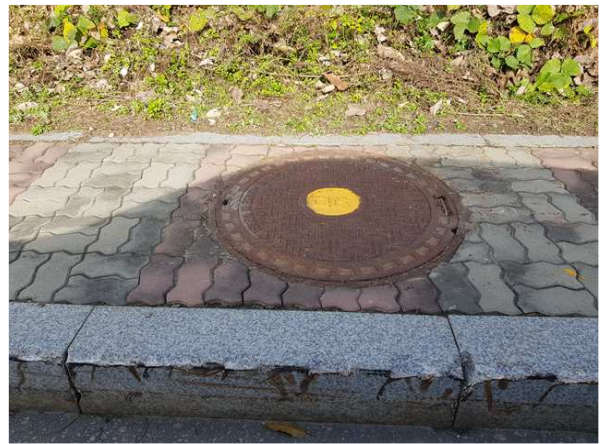
맨홀 외부  
상태양호

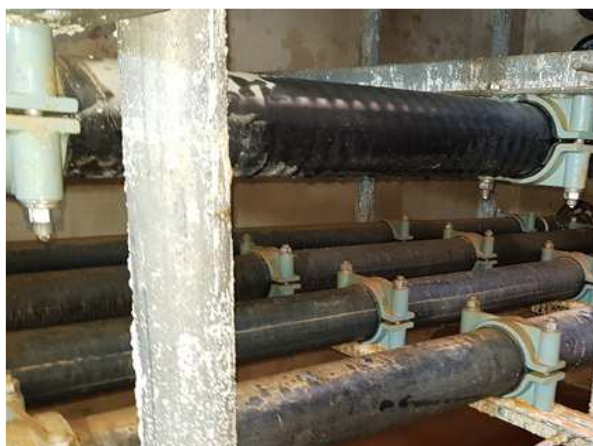
받침대  
상태양호

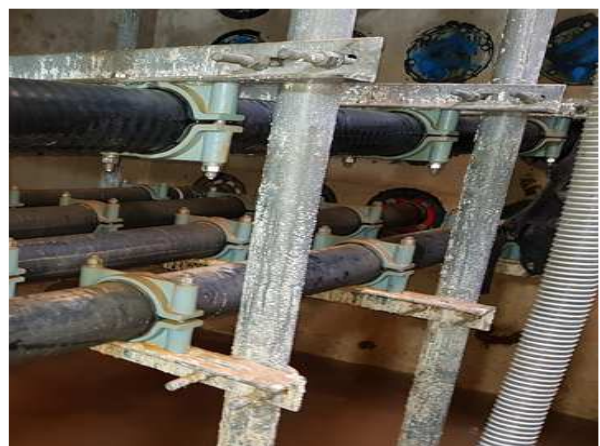
지지대  
상태양호

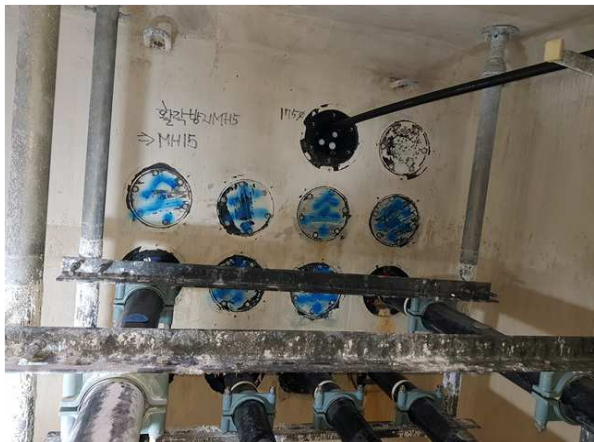
| 내용 | 시점측 벽체 전경 | 내용 | 우측 벽체 전경 |

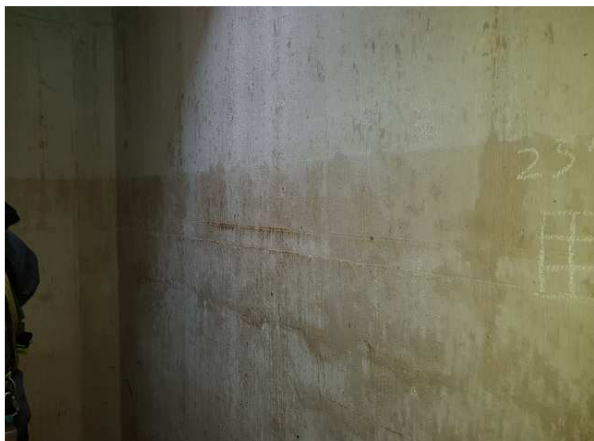
| 내용 | 좌측 벽체 전경 | 내용 | 중점측 벽체 전경 |

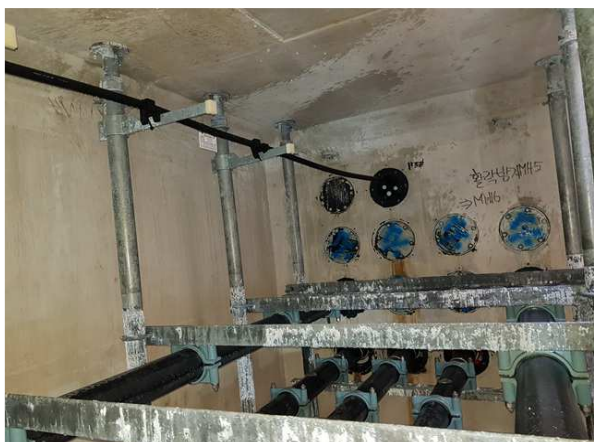
| 내용 | 벽체 | 내용 | 상부슬레브 |
| | 상태양호 | | 상태양호 |

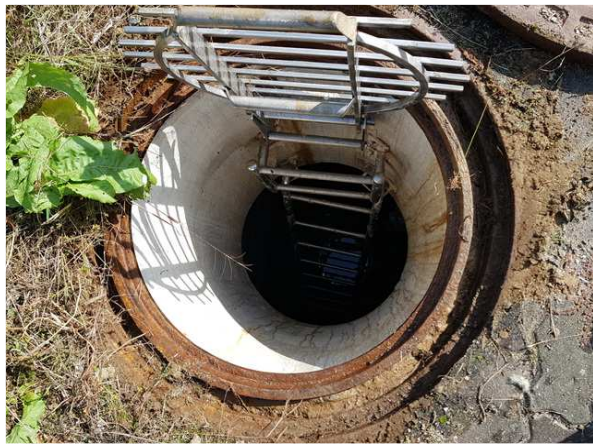
안전사다리

상태양호

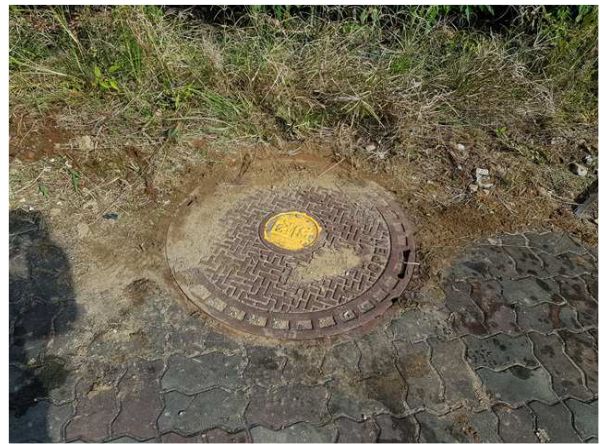
맨홀 외부

상태양호

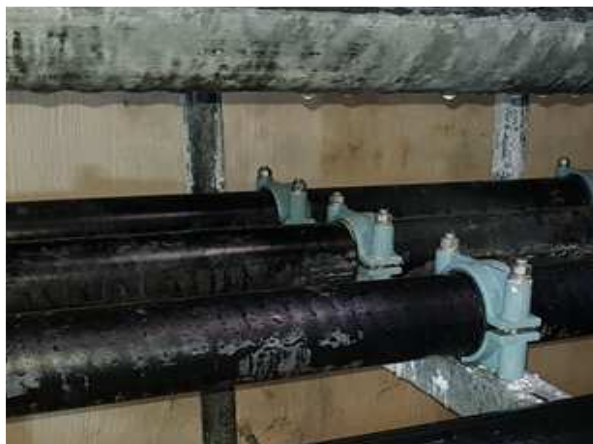
받침대

상태양호

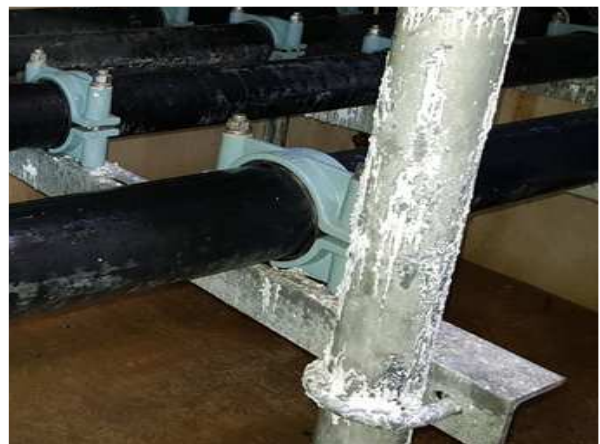
지지대

상태양호

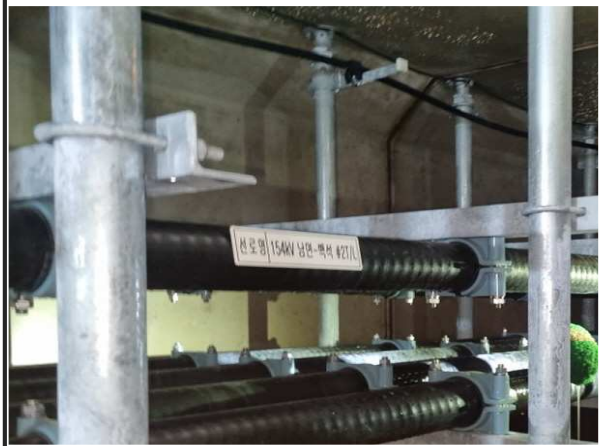
벽체  
상태양호

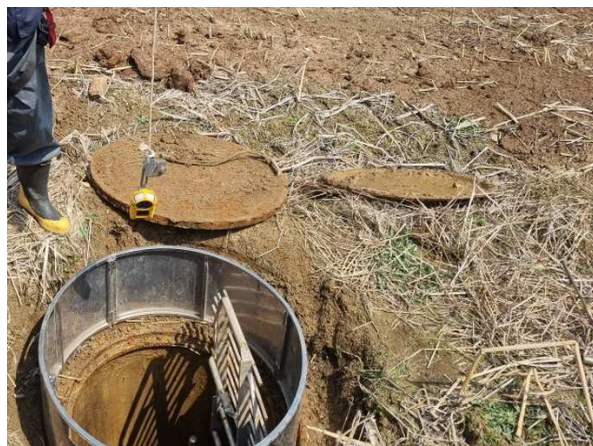
맨홀 내, 외부 두경  
상태양호

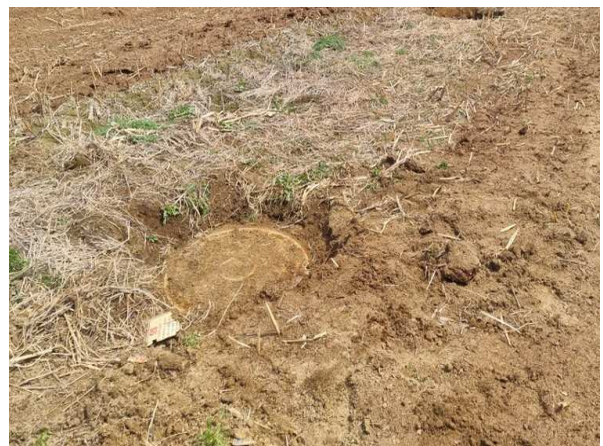
맨홀 외부  
상태양호

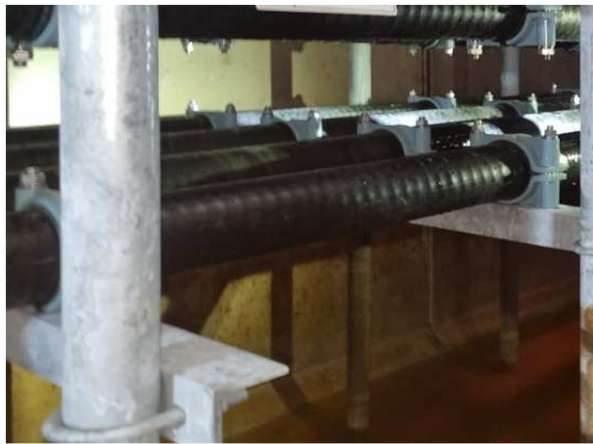
받침대  
상태양호

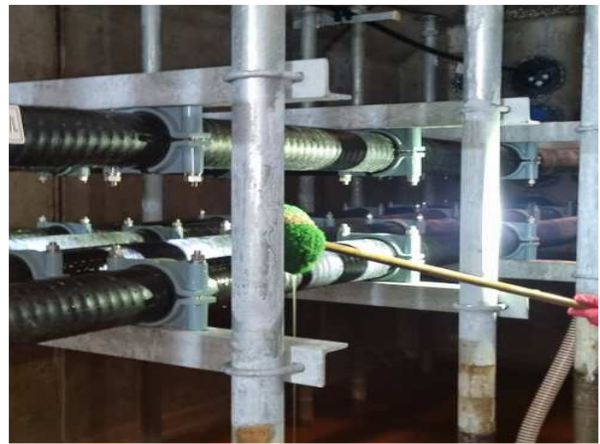
지지대  
상태양호
