## 7. | 문발덕이

## 1. 문발~운정 #1

# 외관조사 사진첩

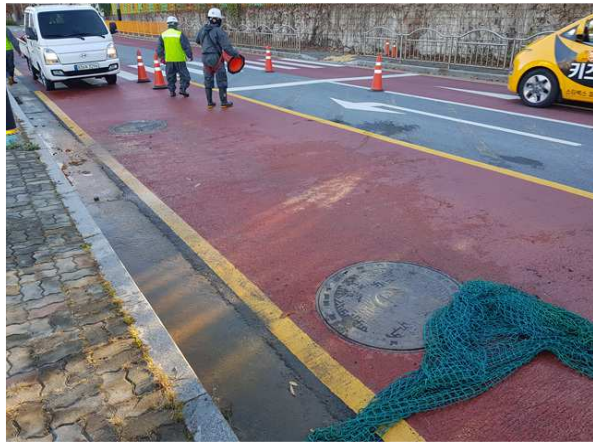
| 내용 | 맨홀 외부 |

| | 상태양호 |

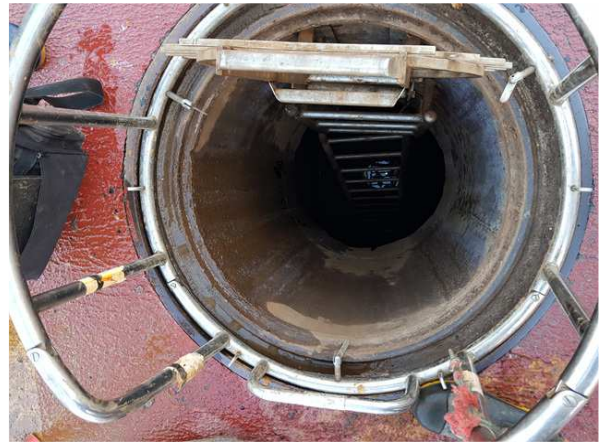
| 내용 | 안전사다리 |

| | 상태양호 |

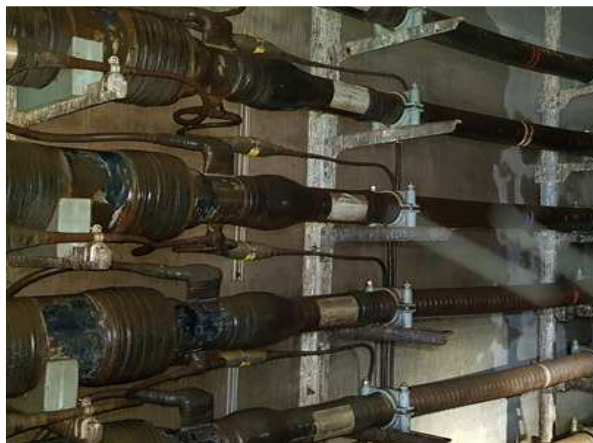
| 내용 | 받침대 |

| | 상태양호 |

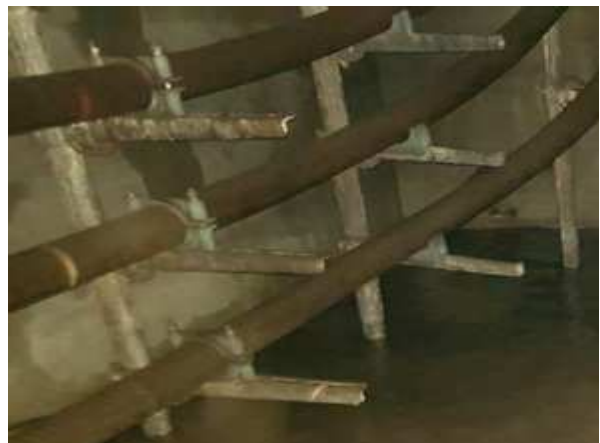
| 내용 | 지지대 |

| | 상태양호 |

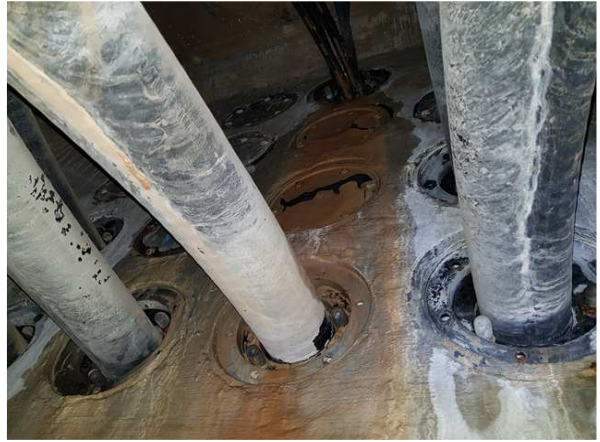
관로구

관로구누수

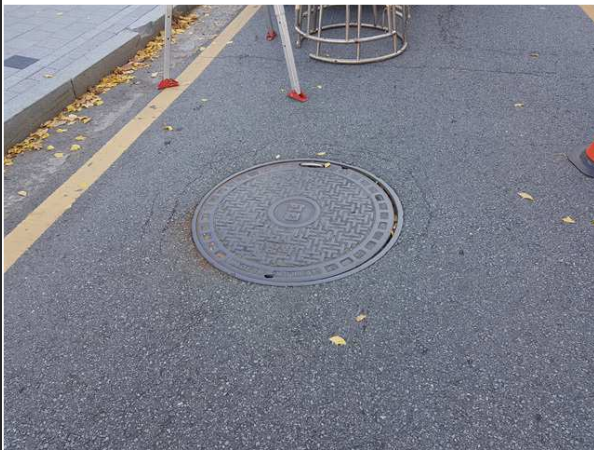
맨홀 외부 전경

상태양호

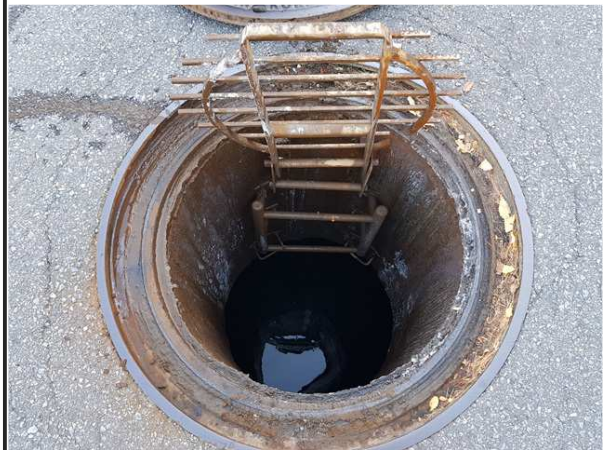
수직구 전경

상태양호

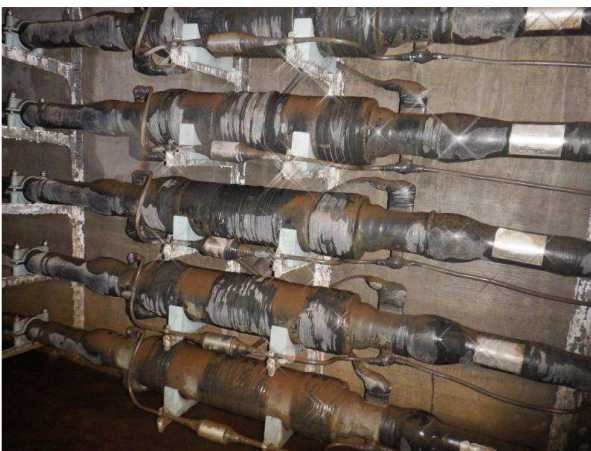
받침대

상태양호

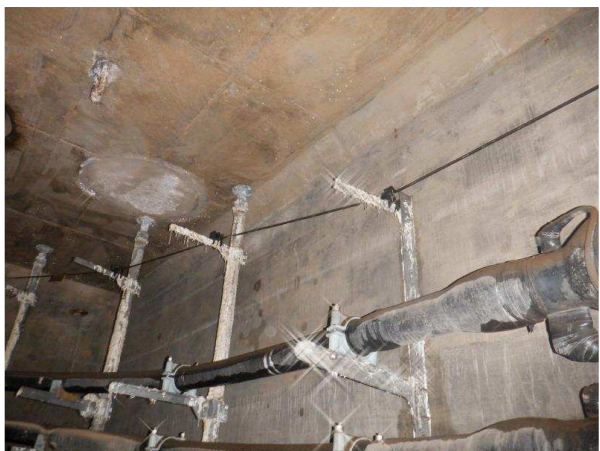
지지대

상태양호

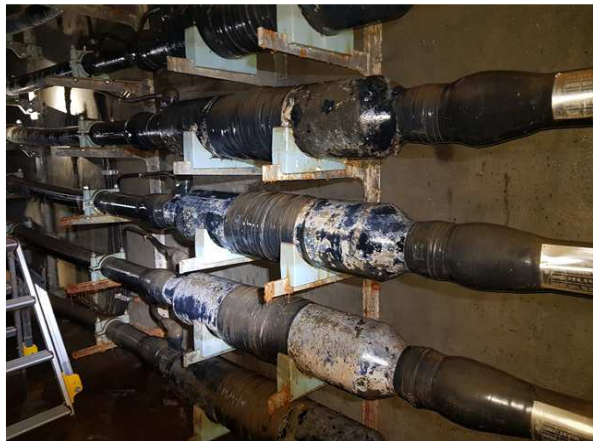
| 내용 | 받침대 |

| | 상태양호 |

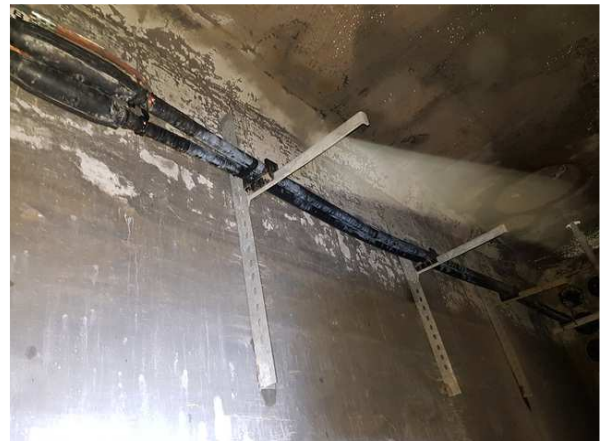
| 내용 | 지지대 |

| | 상태양호 |

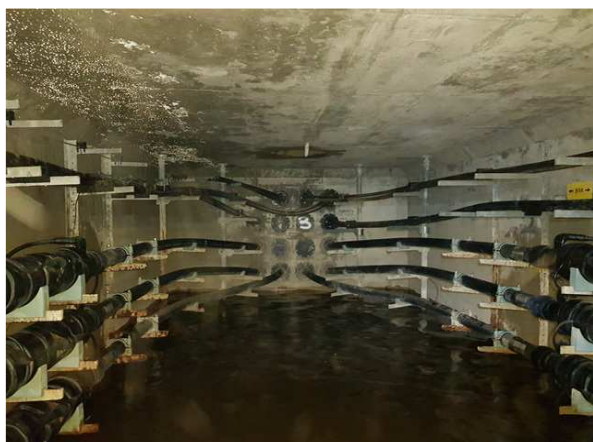
벽체부  
상태양호

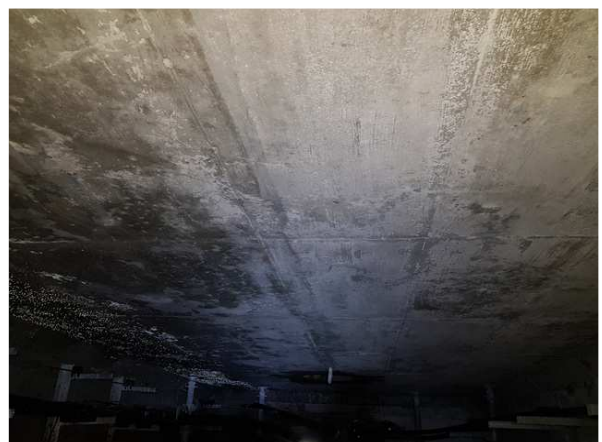
상부슬래브  
상태양호

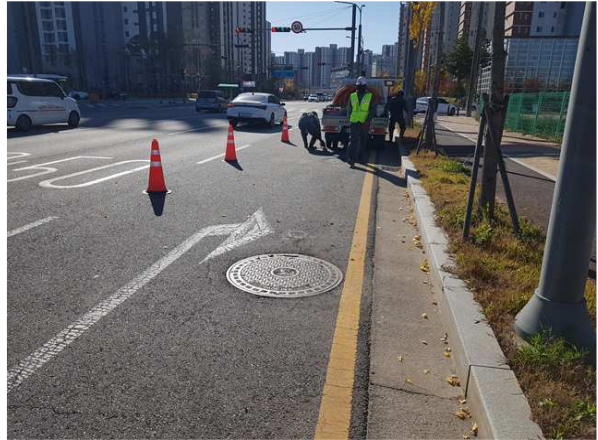
| 내용 | 맨홀 외부 |

| | 상태양호 |

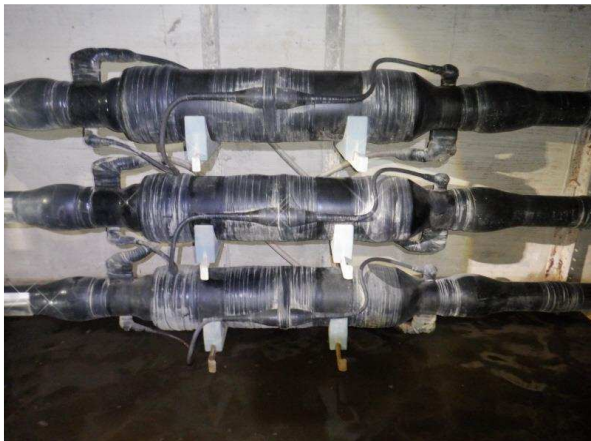
| 내용 | 받침대 |
| | 상태양호 |

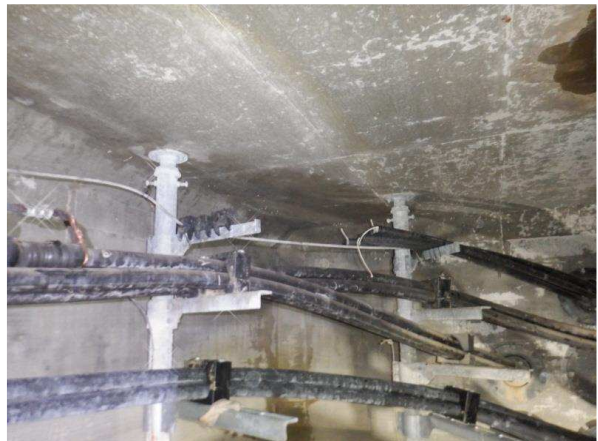
| 내용 | 지지대 |
| | 상태양호 |

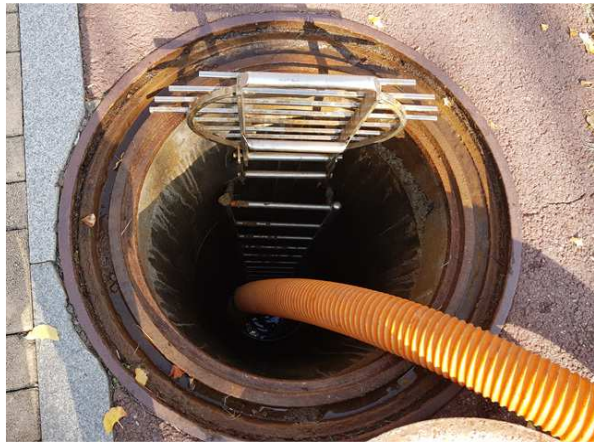
| 내용 | 수직로 |
| | 상태양호 |

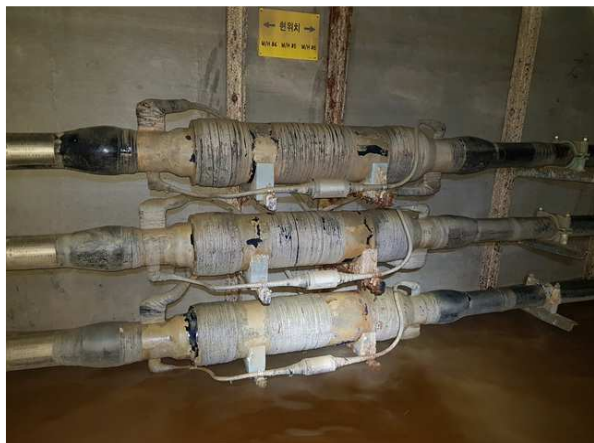
| 내용 | 받침대 |
| | 상태양호 |

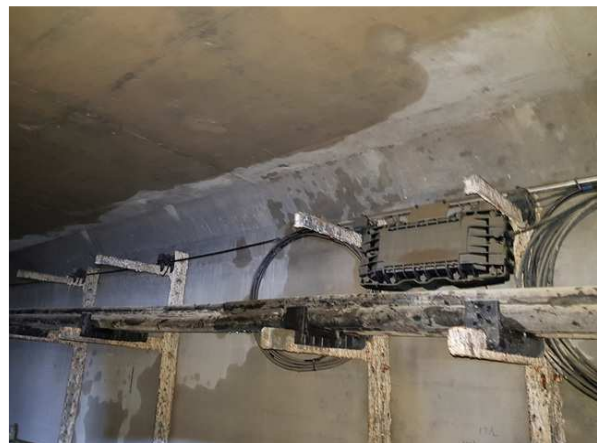
| 내용 | 지지대 |
| | 상태양호 |

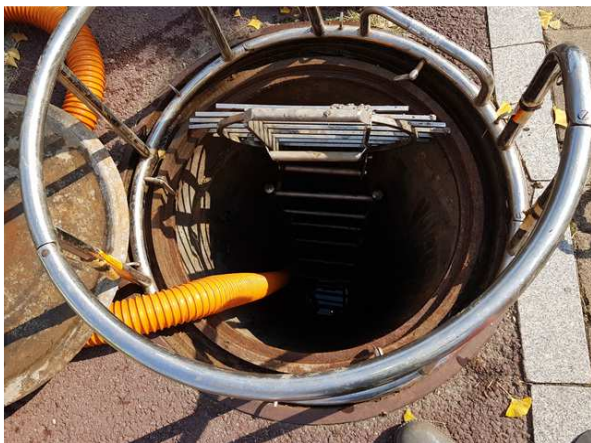
| 내용 | 안전사다리 |
| | 상태양호 |

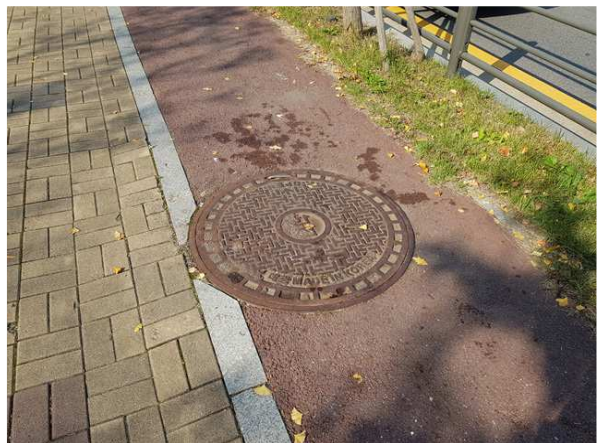
| 내용 | 맨홀 외부 뚜껑 |
| | 상태양호 |

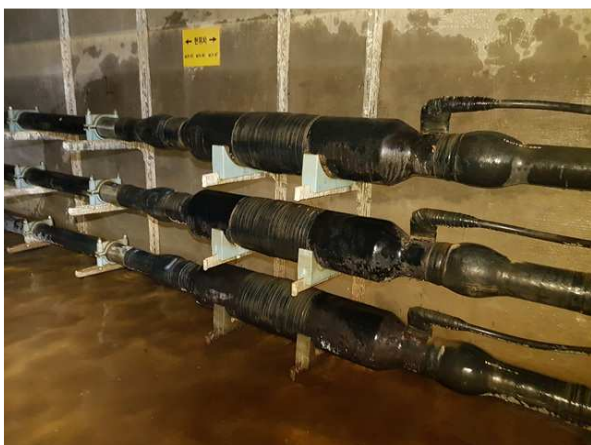
| 내용 | 받침대 |
| | 상태양호 |

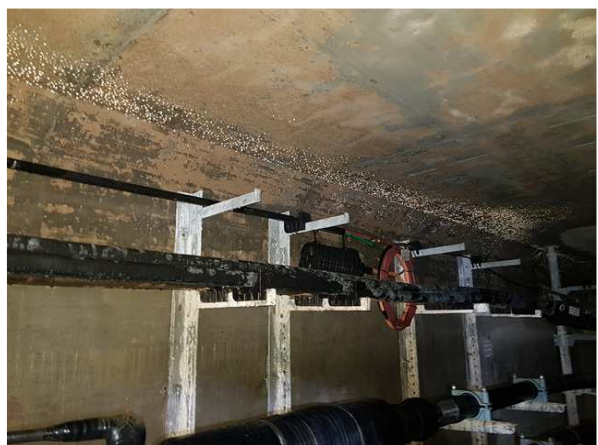
| 내용 | 지지대 |
| | 상태양호 |

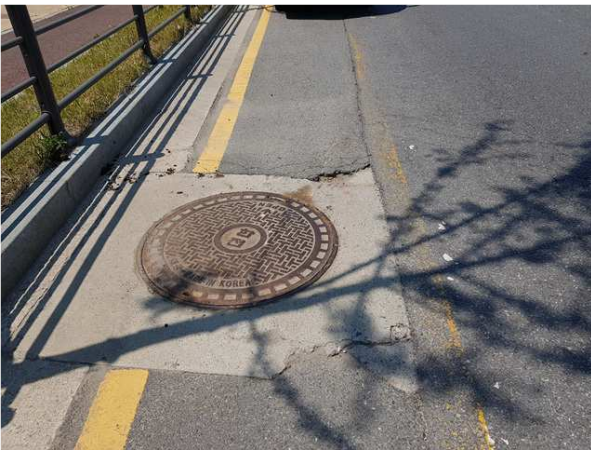
| 내용 | 포장부 |
| | 포장파손 |

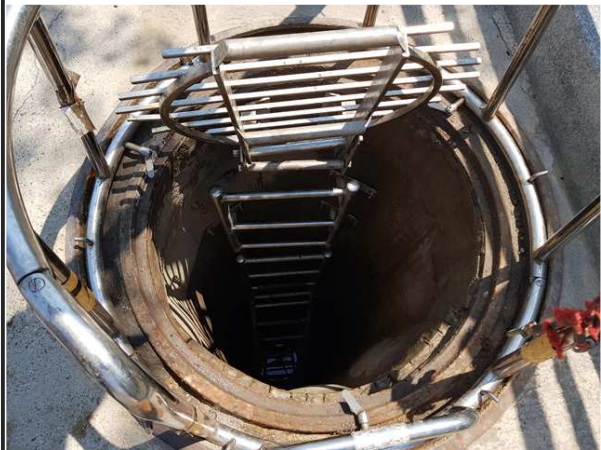
| 내용 | 안전사다리 |
| | 상태양호 |

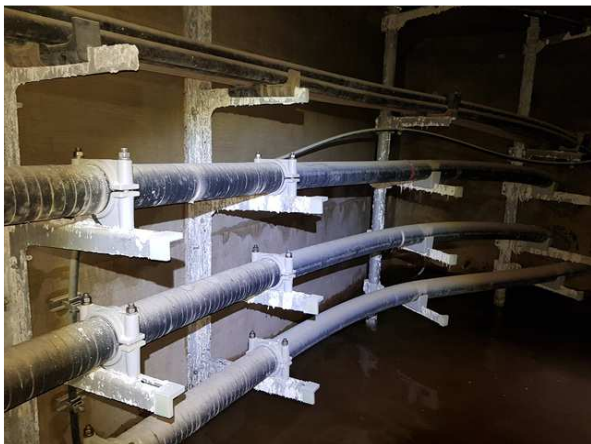
| 내용 | 받침대 |
| | 상태양호 |

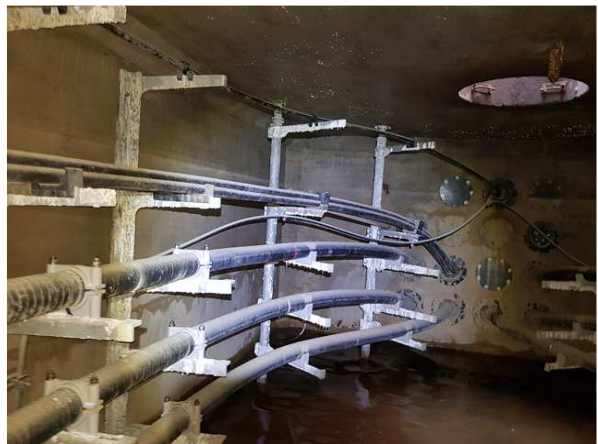
| 내용 | 지지대 |
| | 상태양호 |

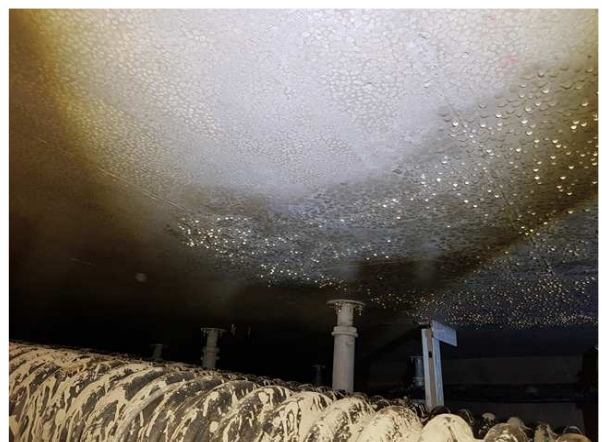
벽체부  
백태 보수

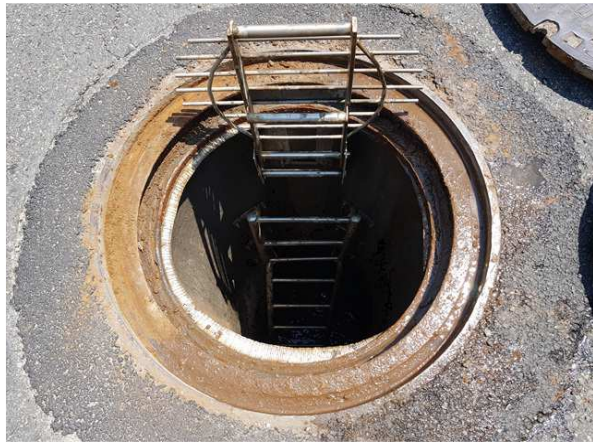
상부슬래브  
상태양호

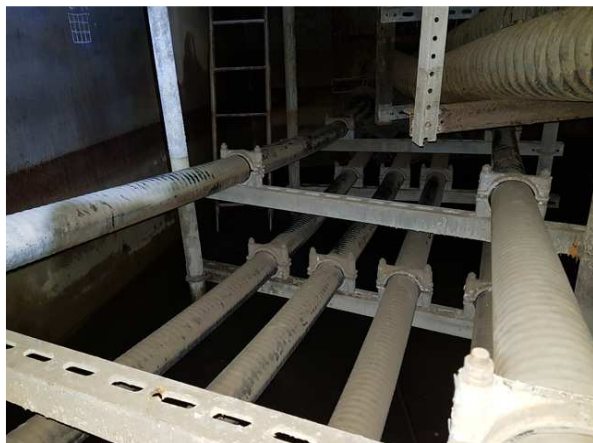
| 내용 | 외부 맨홀 |
| | 상태양호 |

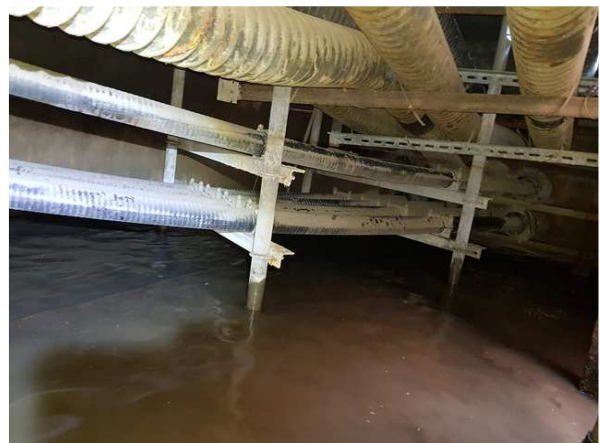
| 내용 | 받침대 |
| | 상태양호 |

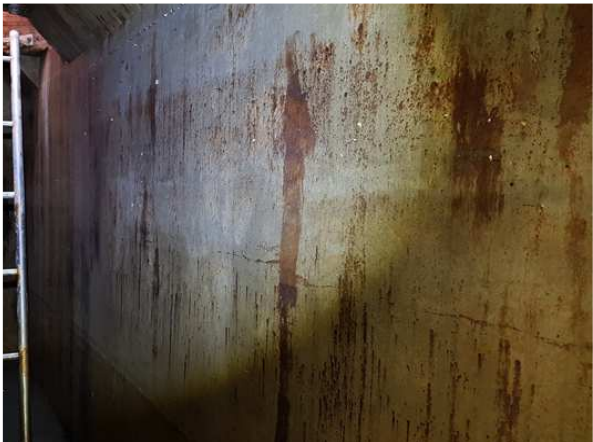
| 내용 | 벽체부 | 내용 | 상부슬래브 |
| | 상태양호 | | 상태양호 |

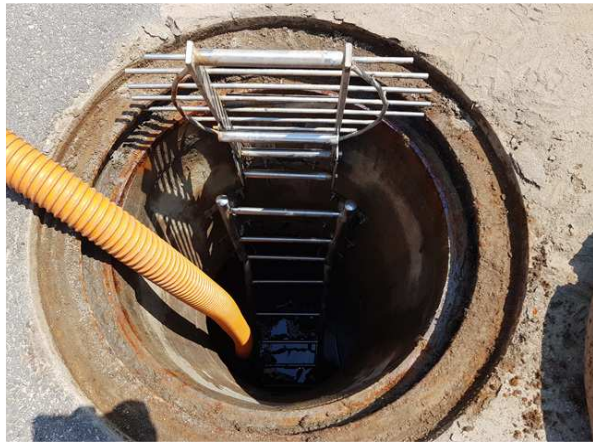
안전사다리

상태양호

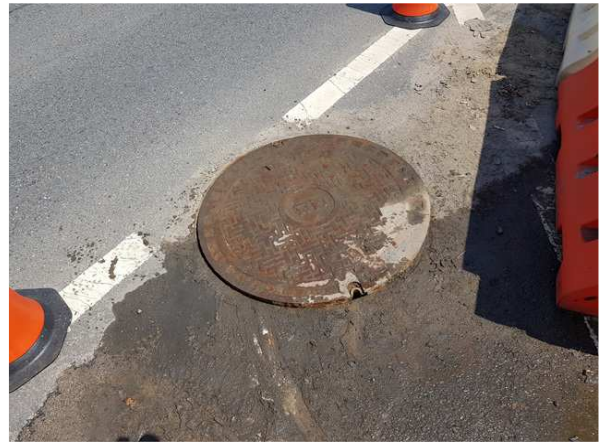
맨홀 외부

상태양호

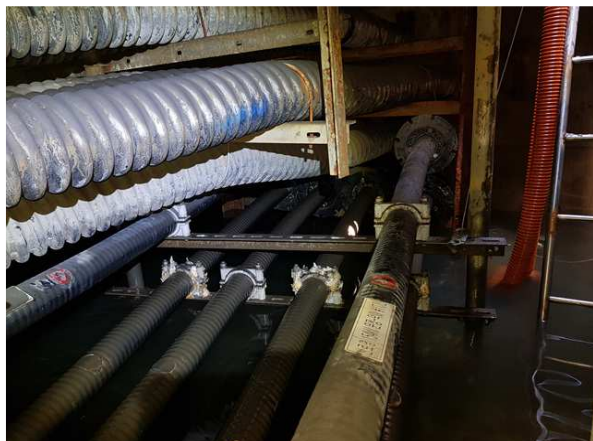
받침대

상태양호

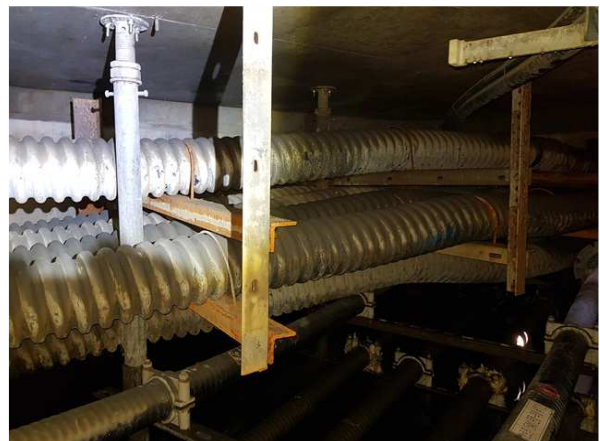
지지대

상태양호

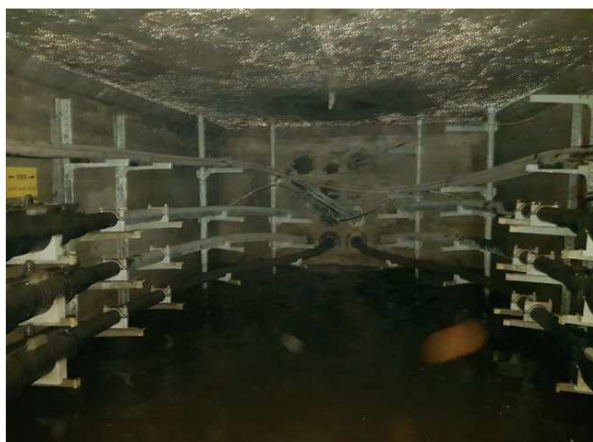
벽체  
상태양호

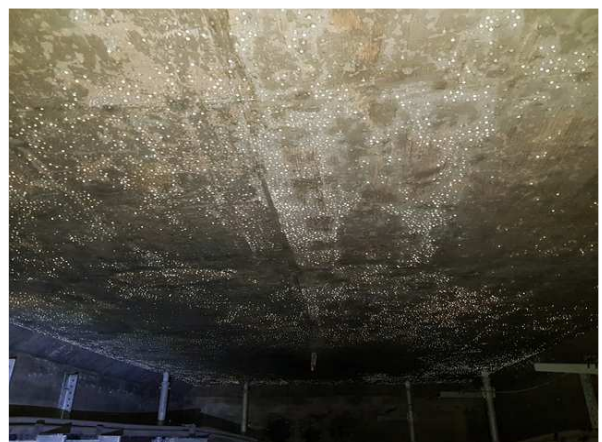
상부슬래브  
상태양호

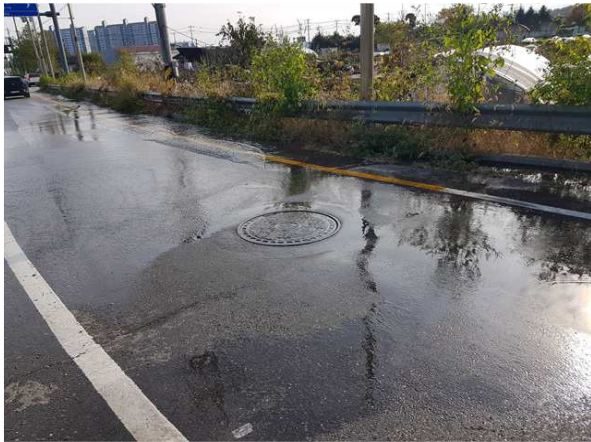
| 내용 | 맨홀 외부 |
| | 상태양호 |

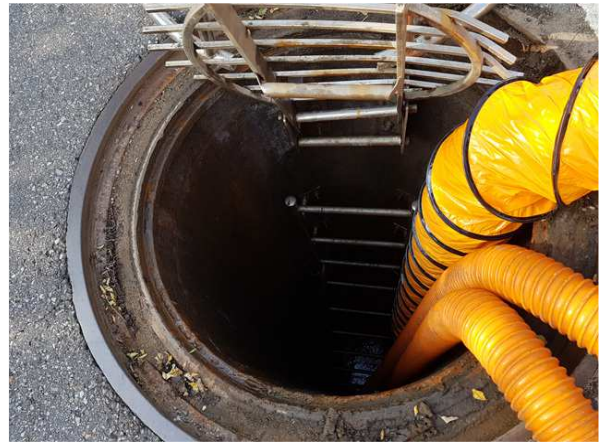
| 내용 | 안전사다리 |
| | 상태양호 |

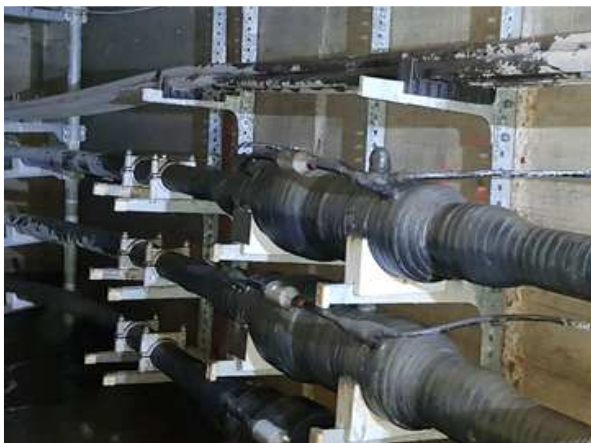
| 내용 | 받침대 |
| | 상태양호 |

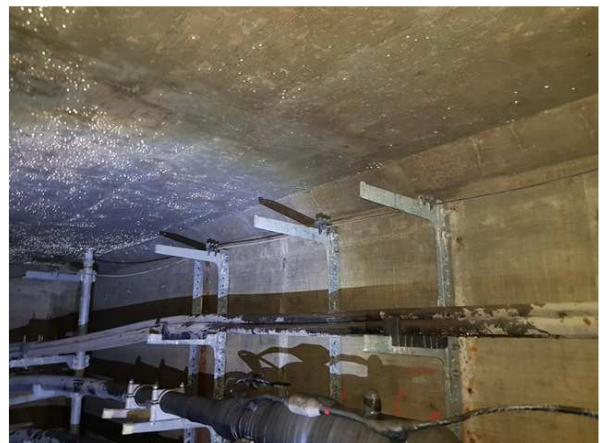
| 내용 | 지지대 |
| | 상태양호 |

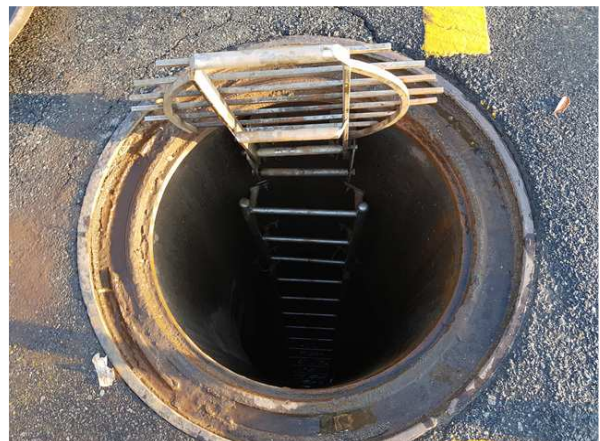
안전사다리  
상태양호

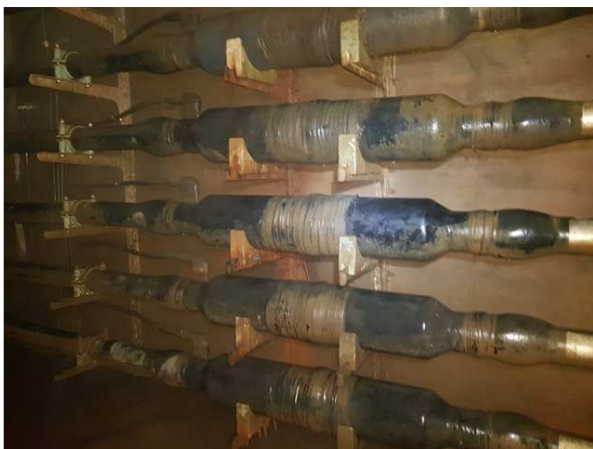
받침대  
상태양호

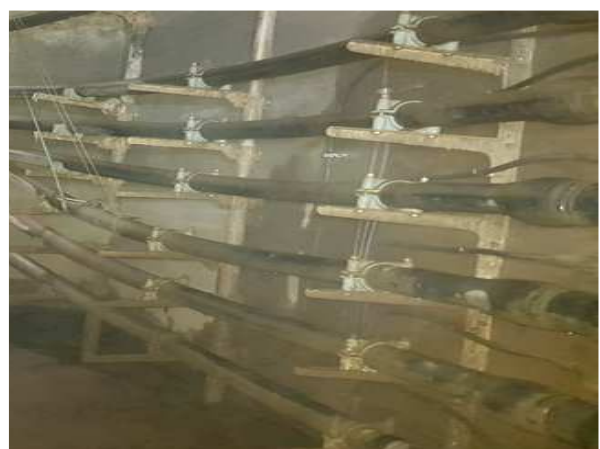
지지대  
상태양호

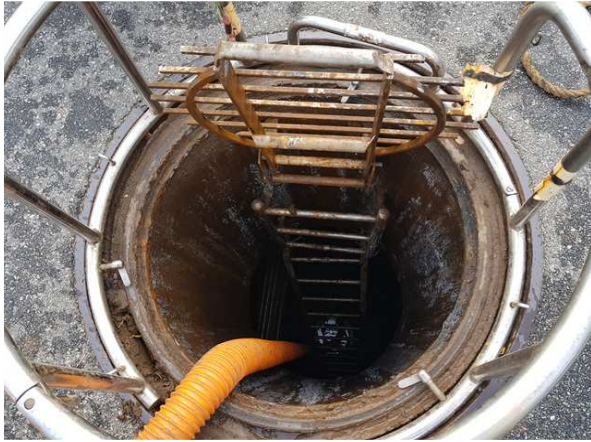
안전사다리

상태양호

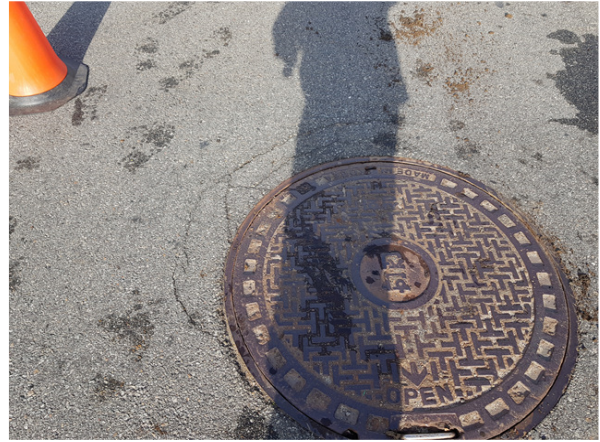
포장부

아스콘망상균열

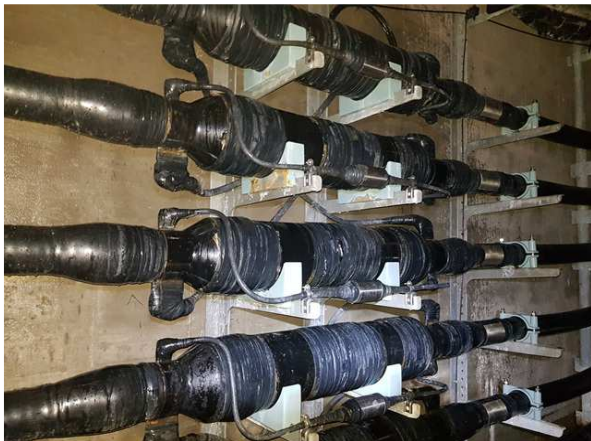
받침대

상태양호

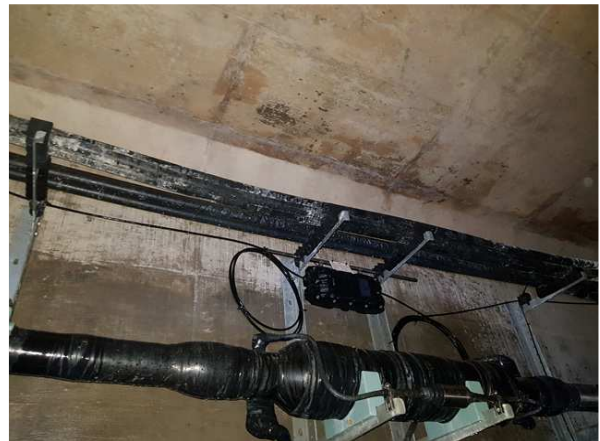
지지대

상태양호

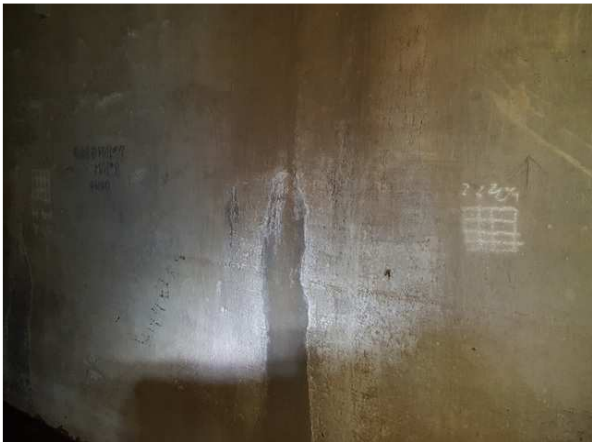
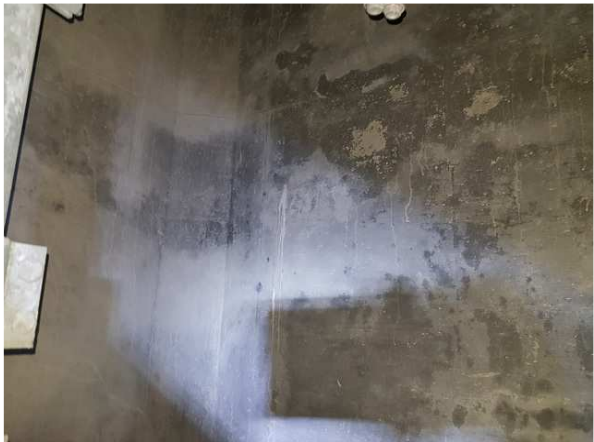
| 내용 | 벽체 | 내용 | 벽체 |
| | 백태 | | 백태 |

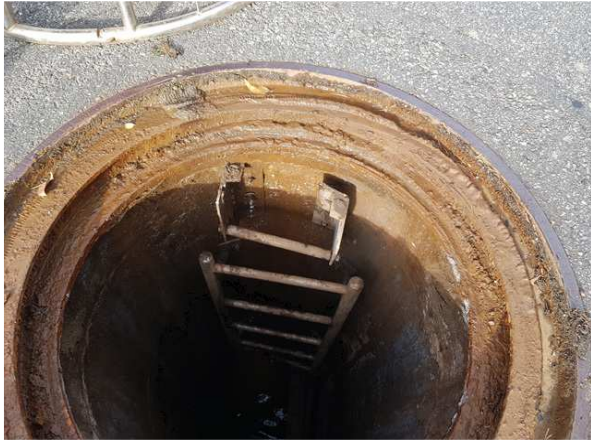
안전손잡이  
안전손잡이 파손

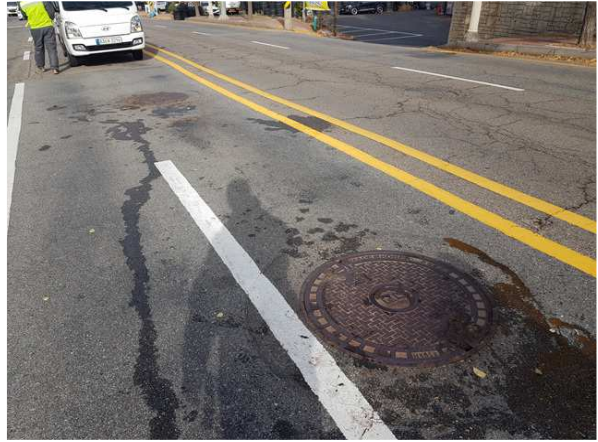
맨홀 외부 전경  
상태양호

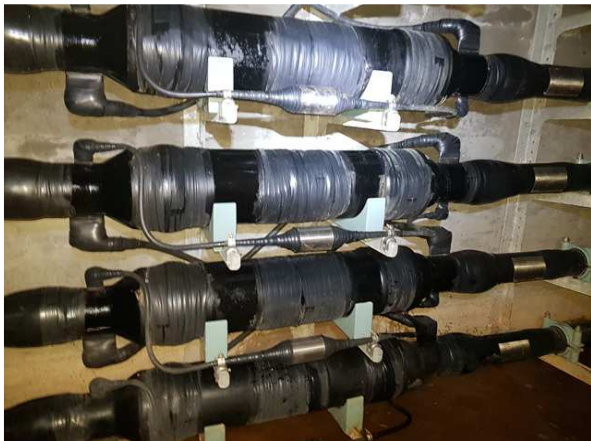
받침대 상태양호  
상태양호

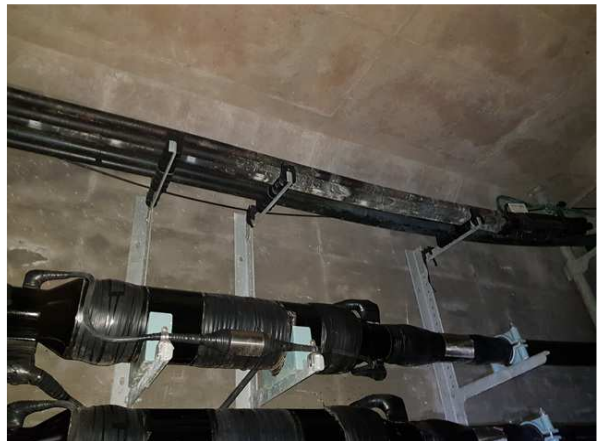
지지대 상태양호  
상태양호

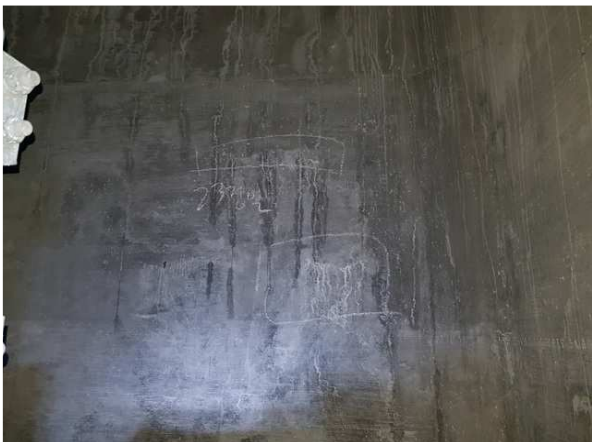
| 내용 | 벽체부 | 내용 | 벽체부 |
| | 백태 | | 백태 |

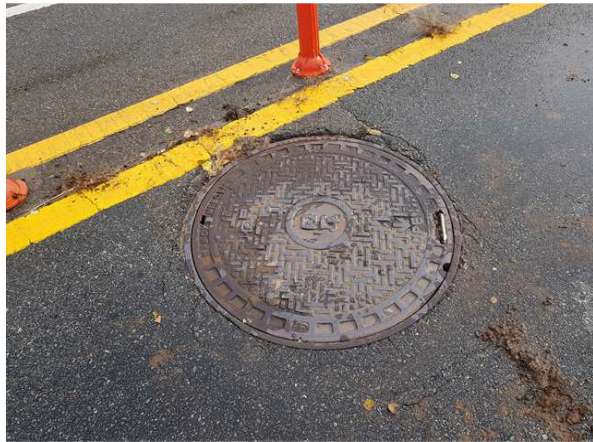
맨홀 외부 뚜껑

상태양호

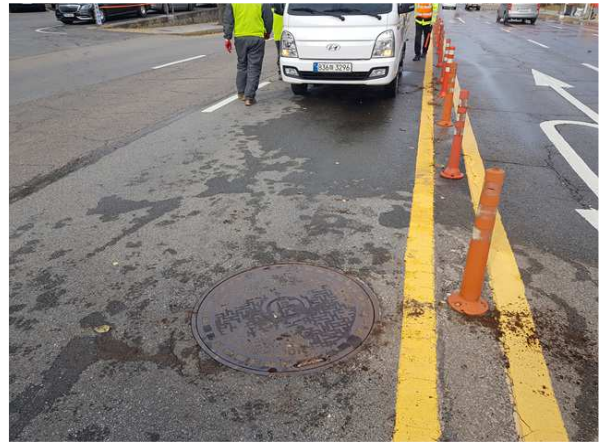
포장부 전경

상태양호

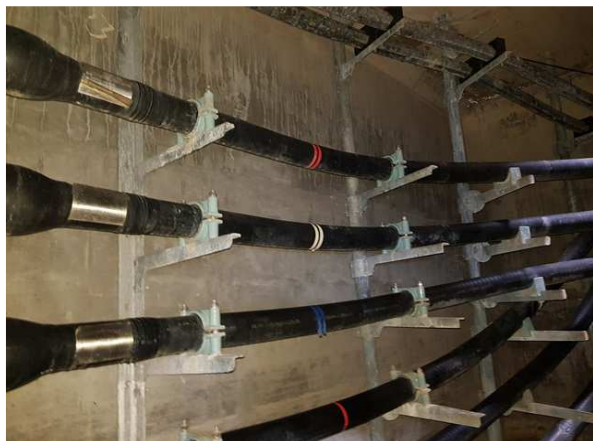
받침대

상태양호

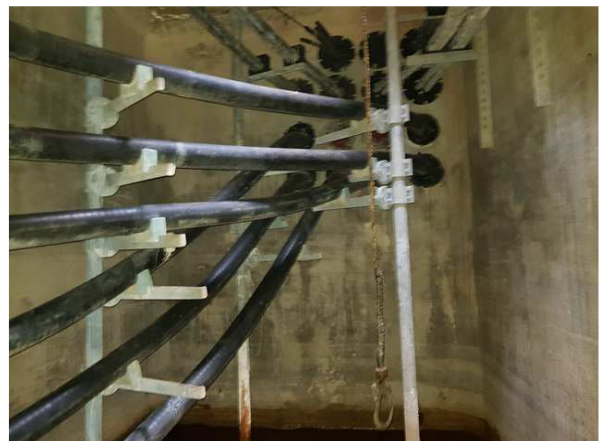
지지대

상태양호

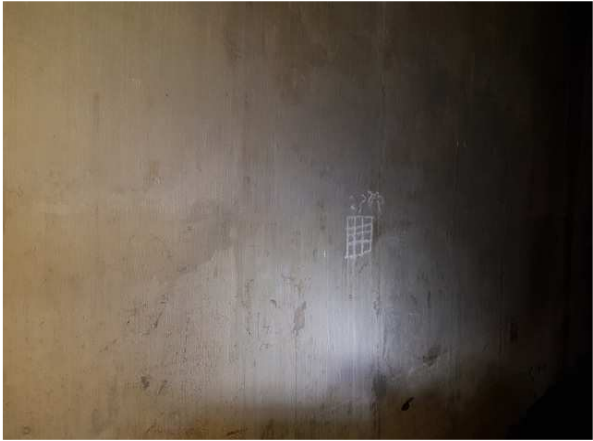
| 내용 | 좌측 벽체 전경 | 내용 | 종점측 벽체 전경 |

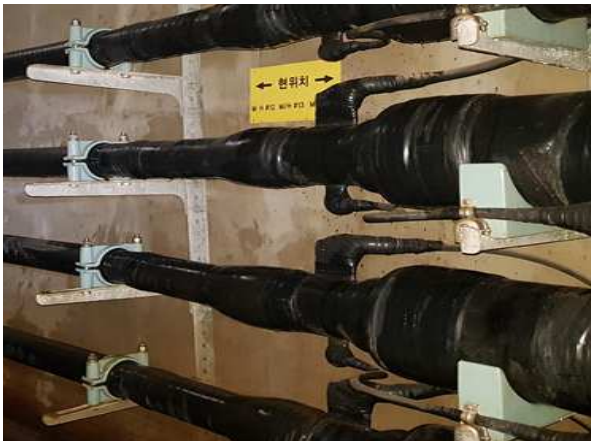
| 내용 | 받침대 |
| | 상대양호 |

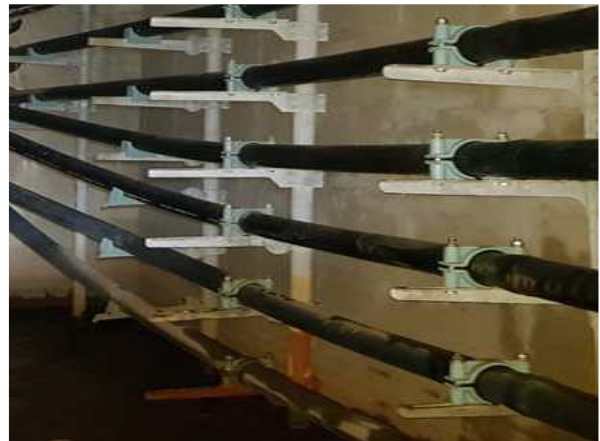
| 내용 | 지지대 |
| | 상대양호 |

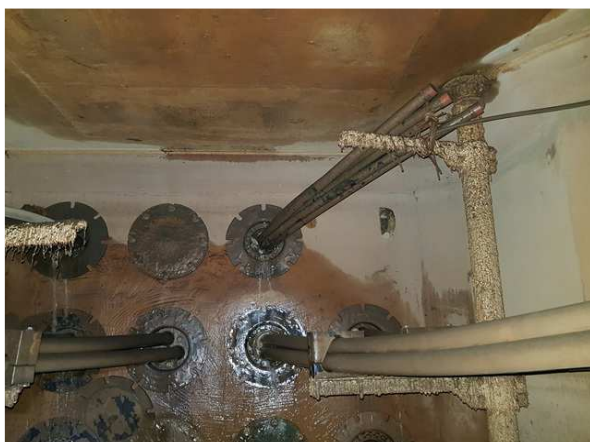
관로구

관로구누수

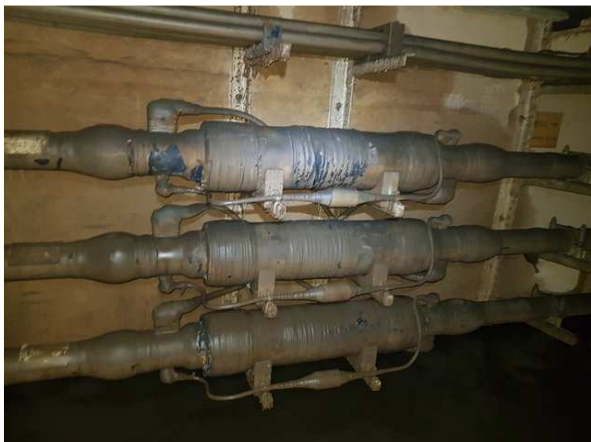
| 내용 | 받침대 |
| | 상태양호 |

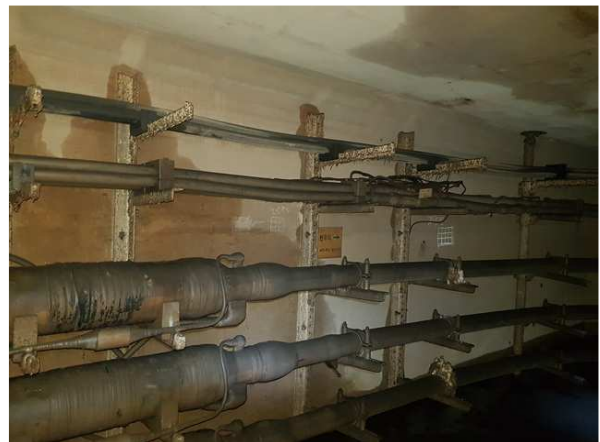
| 내용 | 지지대 |
| | 상태양호 |

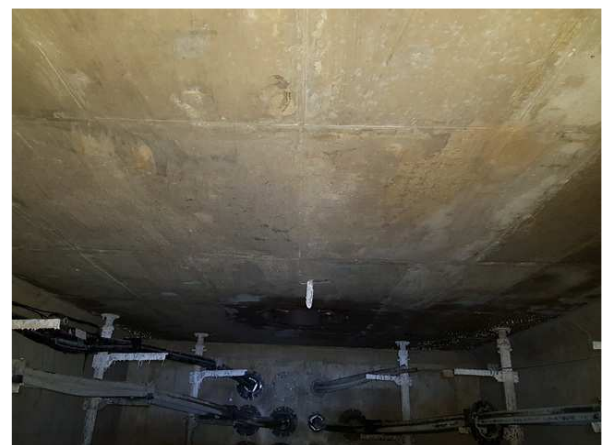
상부 슬래브  
상태양호

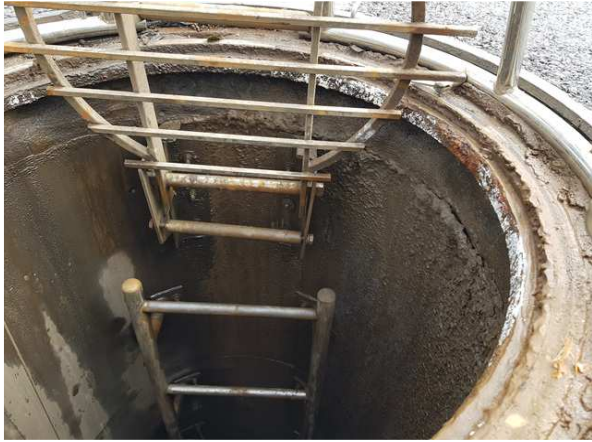
| 내용 | 안전손잡이 |
| | 안전손잡이 볼트유실 |

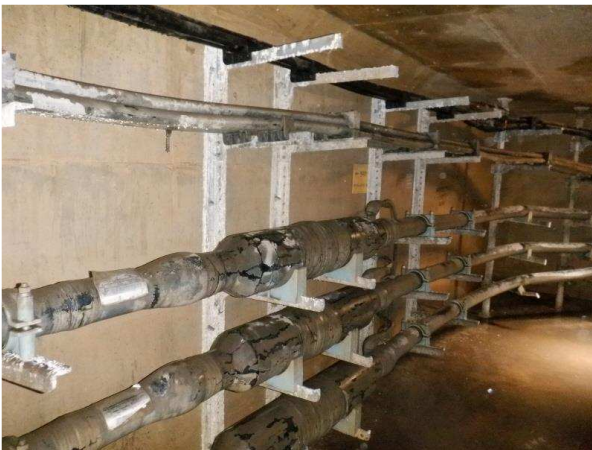
| 내용 | 받침대 |
| | 상대양호 |

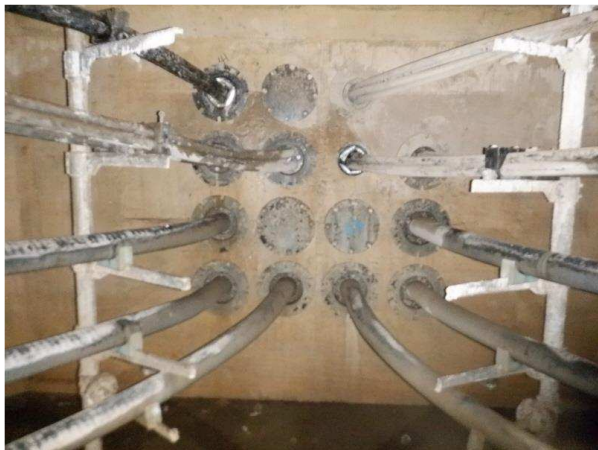
| 내용 | 지지대 |
| | 상대양호 |

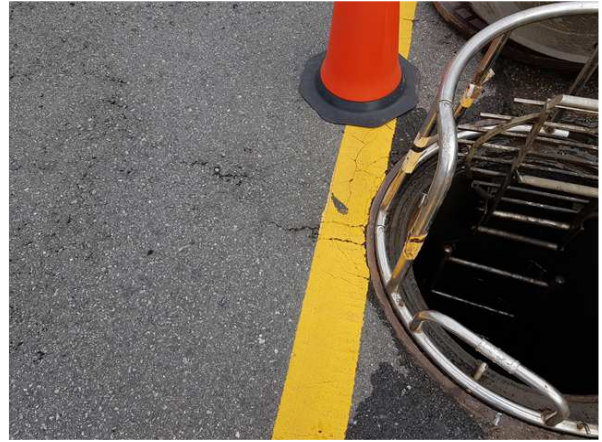
| 내용 | 포장부 |
| | 아스콘파손 |

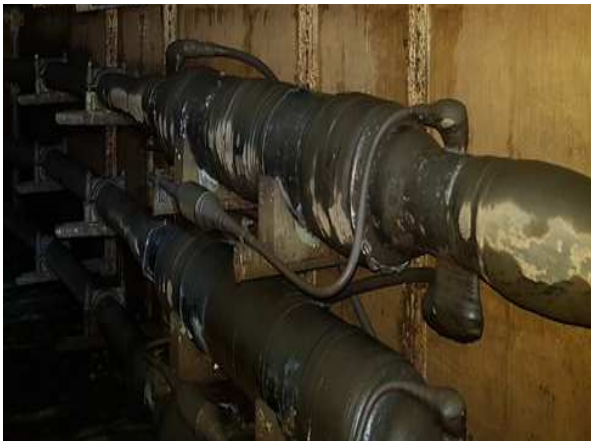
| 내용 | 받침대 |
| | 상대양호 |

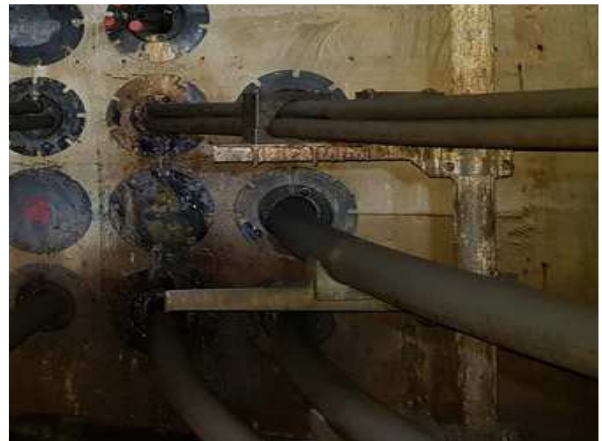
| 내용 | 지지대 |
| | 상대양호 |

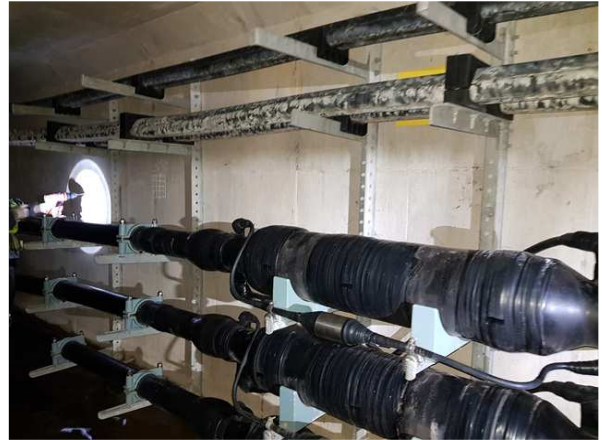
우측 벽체 전경

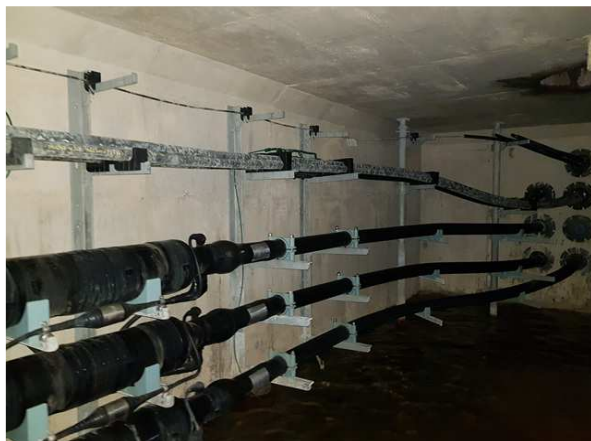
좌측 벽체 전경

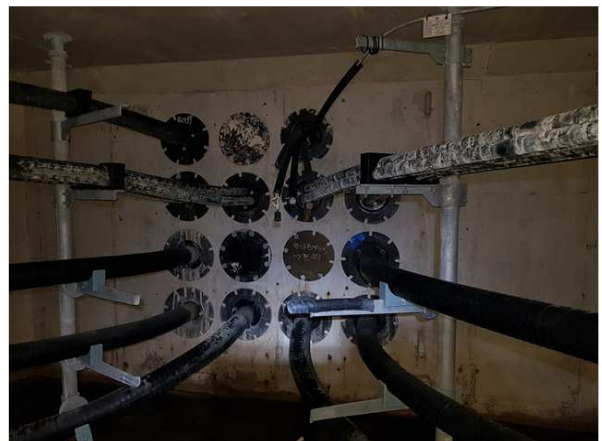
종점측 벽체 전경

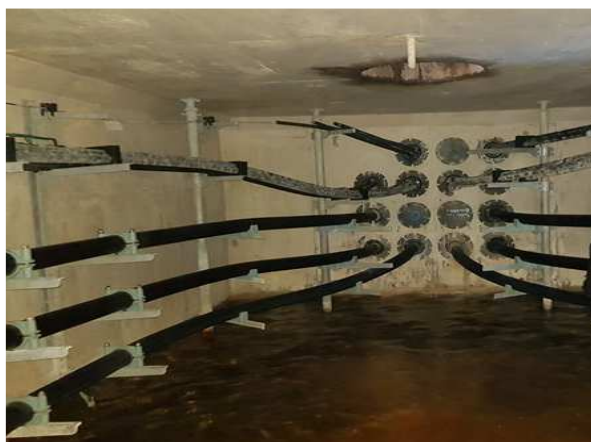
벽체부  
상태양호

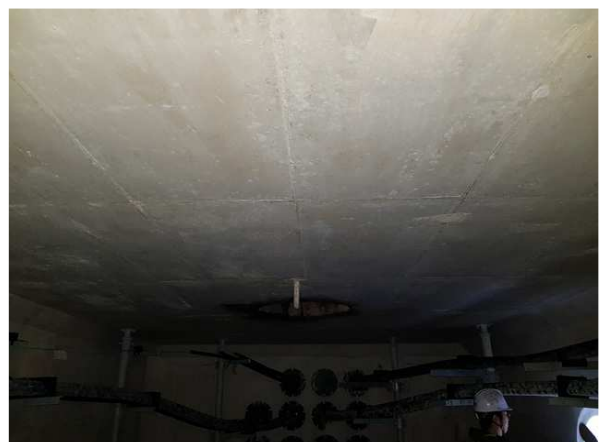
상부슬래브  
상태양호

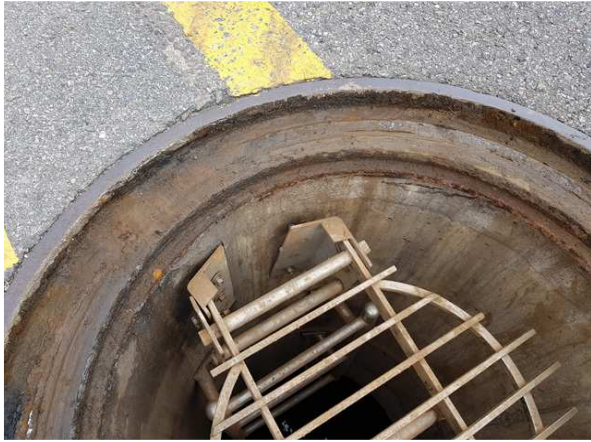
안전손잡이  
안전손잡이 볼트탈락

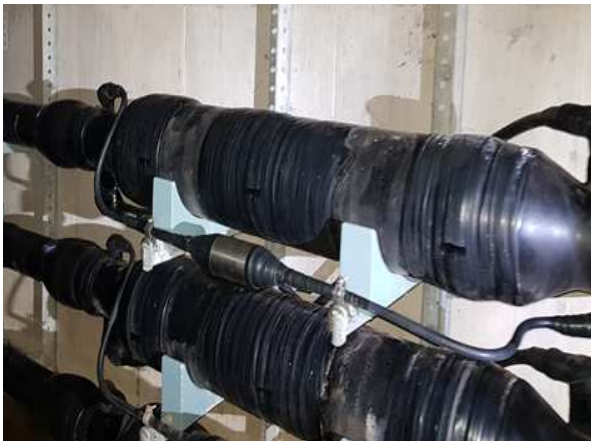
받침대  
상대양호

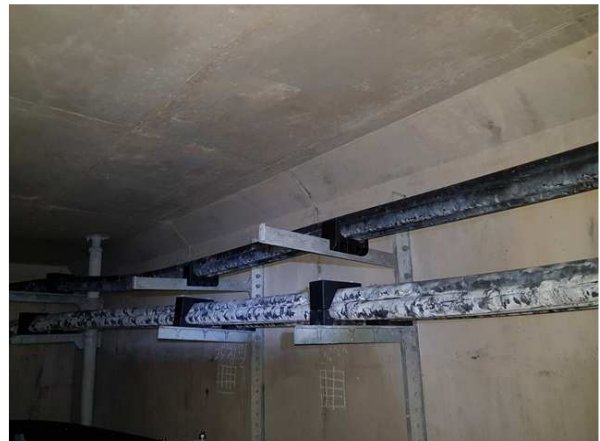
지지대  
상대양호
