## 8. | 일산호수

## 1. 일산~호수 #16

## 외관조사 사진첩

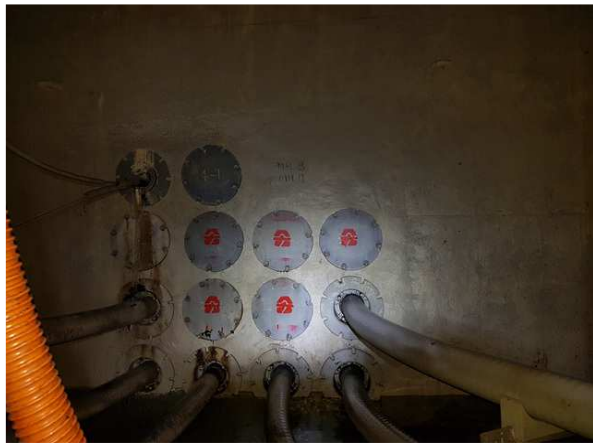
시점측 전경

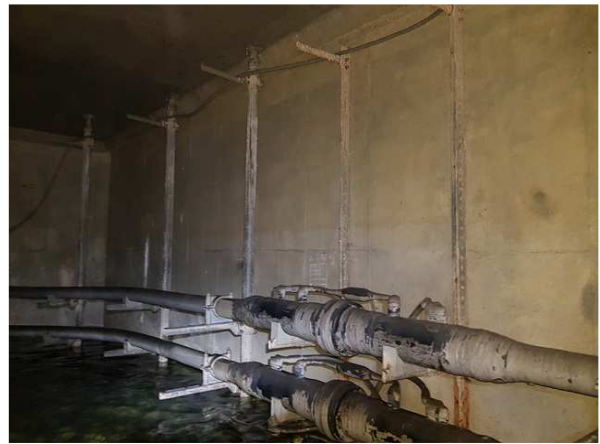
우측 벽체 전경

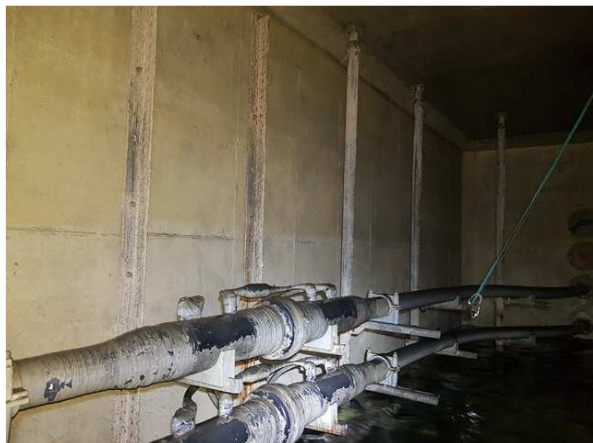
좌측 벽체 전경

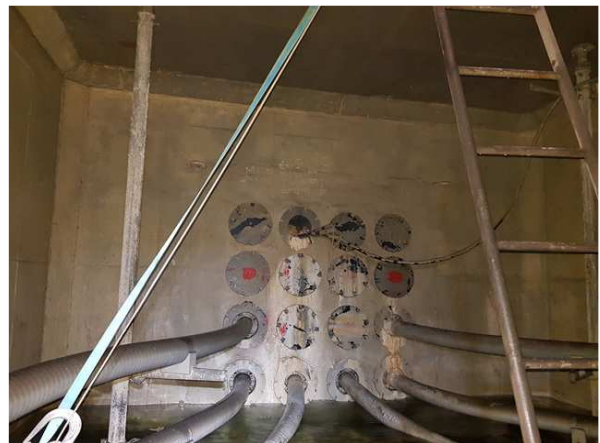
종점측 전경

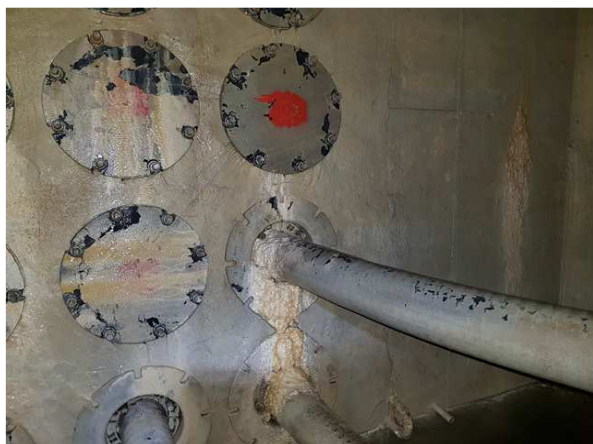
관로구

관로구누수

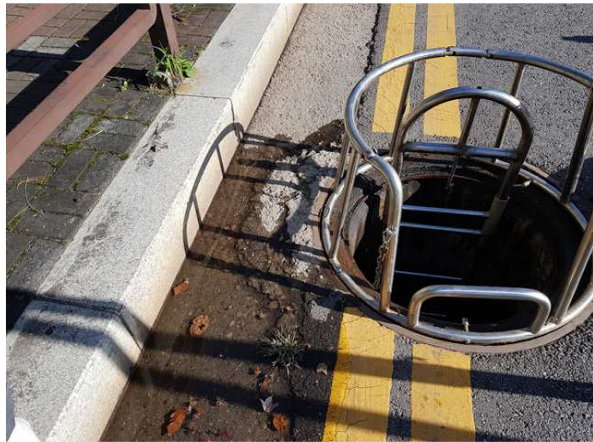
| 내용 | 포장부 |
| | 아스콘파손 |

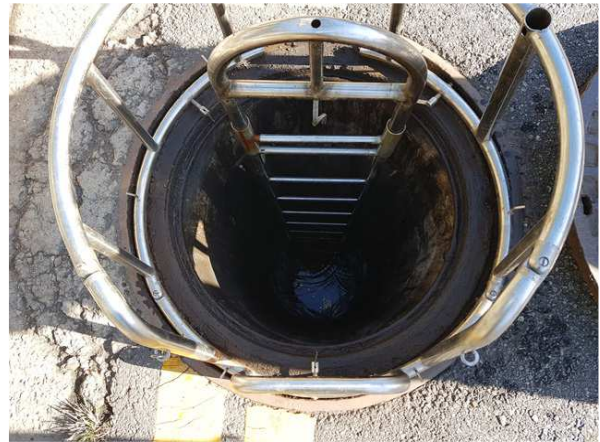
| 내용 | 안전사다리 |
| | 상태양호 |

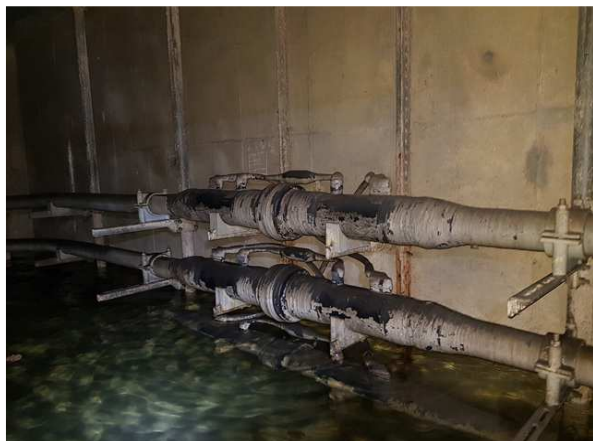
| 내용 | 받침대 |
| | 상태양호 |

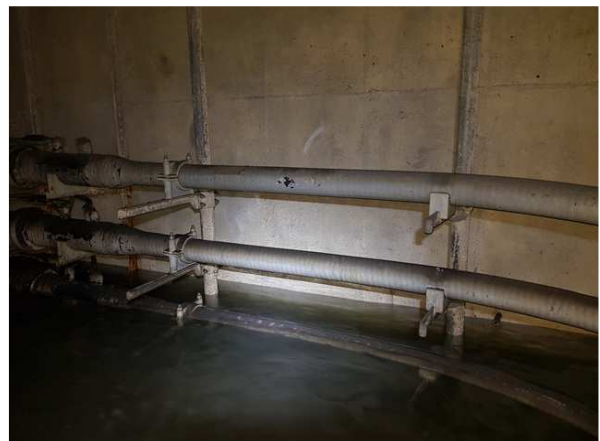
| 내용 | 지지대 |
| | 상태양호 |

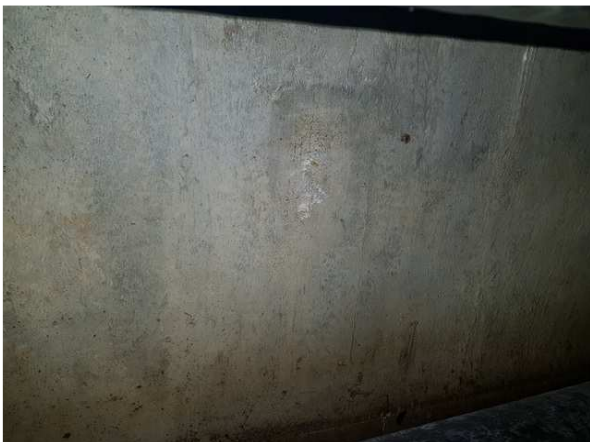
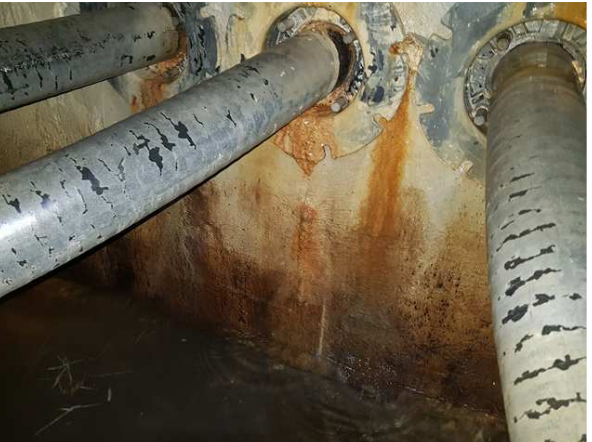
| 내용 | 벽체 | 내용 | 벽체 |
| | 백태 | | 백태 |

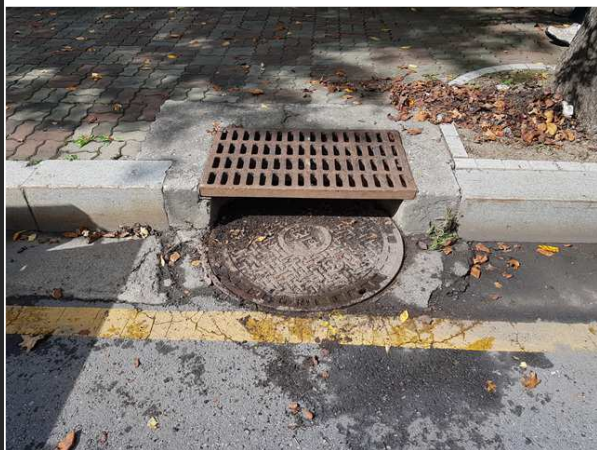
| 내용 | 맨홀 외부 |
| | 상태양호 |

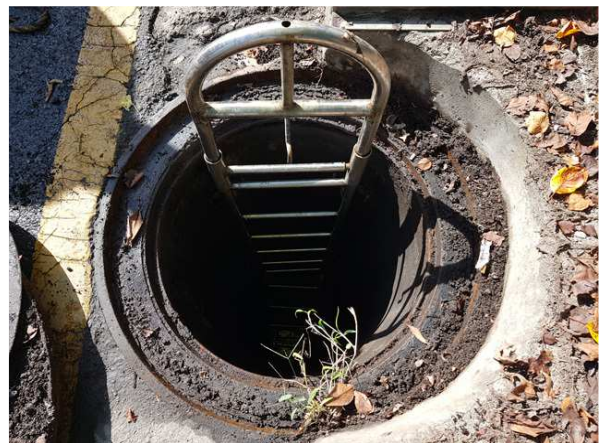
| 내용 | 안전사다리 |
| | 상태양호 |

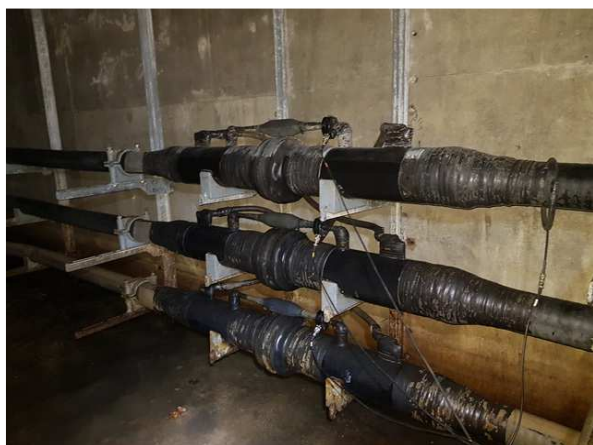
| 내용 | 받침대 |
| | 상태양호 |

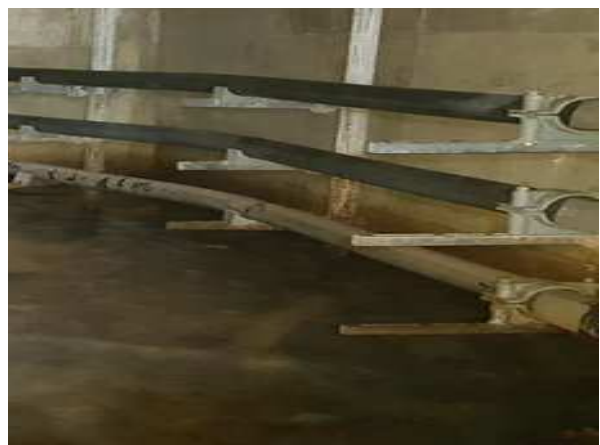
| 내용 | 지지대 |
| | 상태양호 |

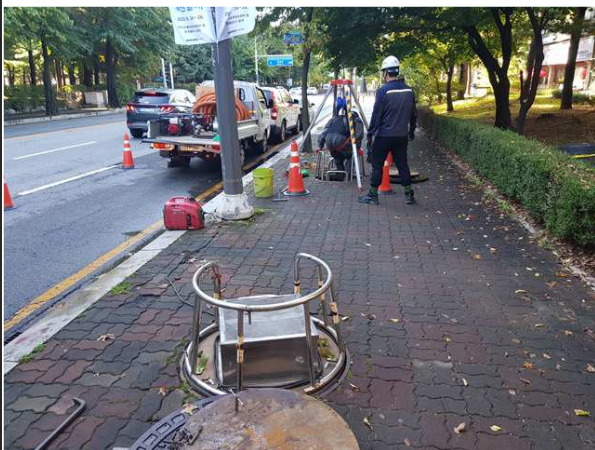
| 내용 | 맨홀 외부 |
| | 상태양호 |

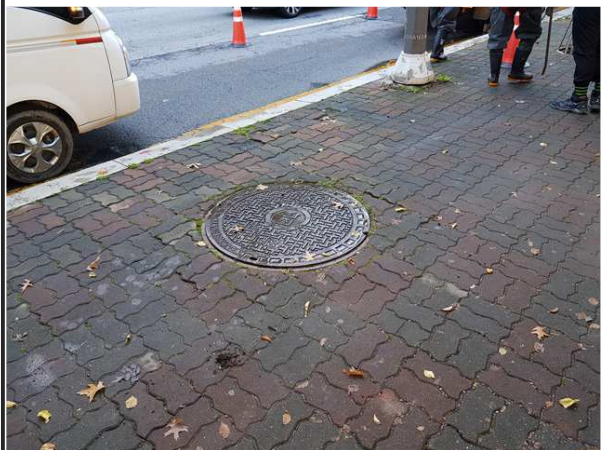
| 내용 | 맨홀 외부 |
| | 상태양호 |

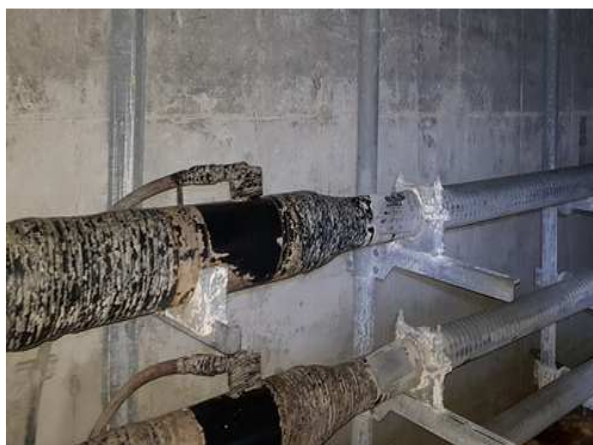
| 내용 | 받침대 |
| | 상태양호 |

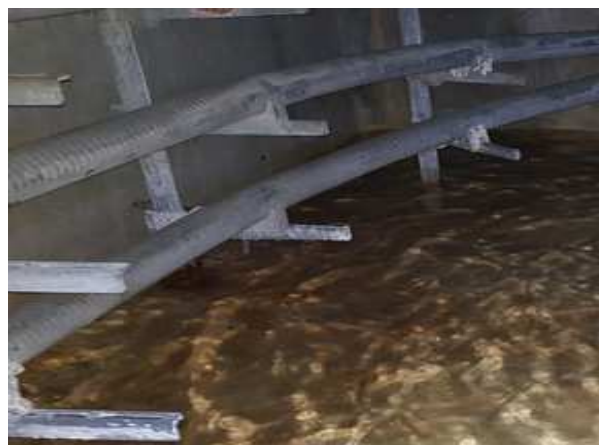
| 내용 | 지지대 |
| | 상태양호 |

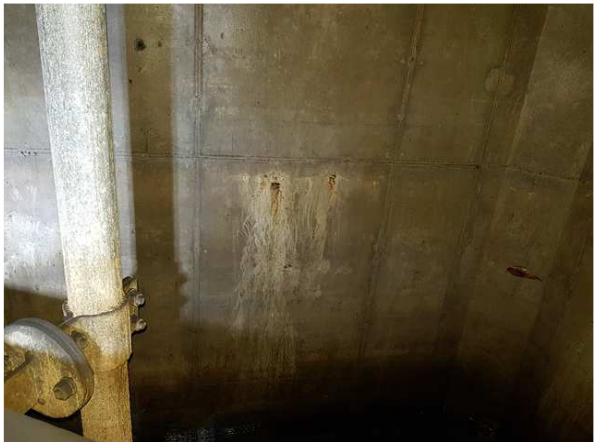
| 내용 | 벽체부 | 내용 | 벽체부 |
| | 균열(0.3mm미만) | | 백태 |

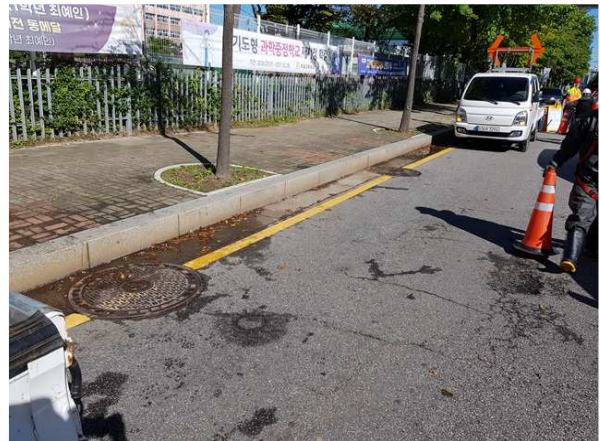
| 내용 | 맨홀 외부 |
| | 상태양호 |

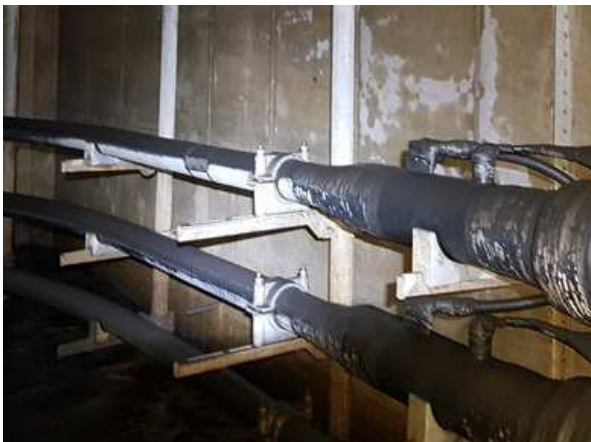
| 내용 | 받침대 |
| | 상태양호 |

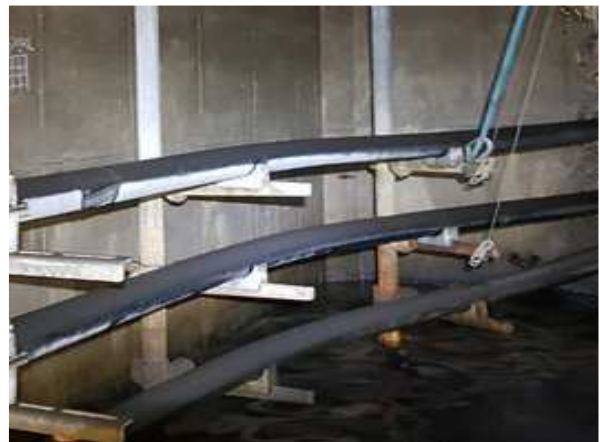
| 내용 | 지지대 |
| | 상태양호 |

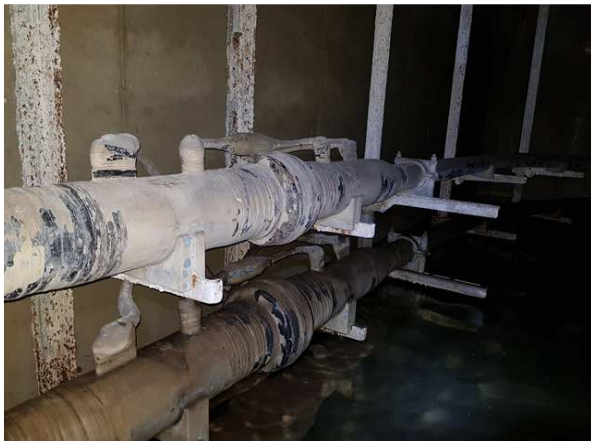
| 내용 | 받침대 |
| | 상대양호 |

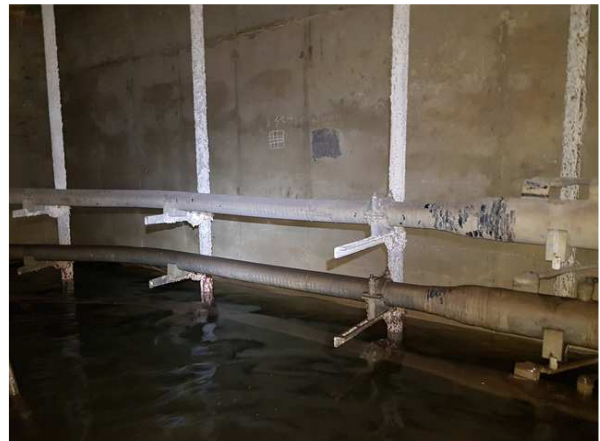
| 내용 | 지지대 |
| | 상대양호 |

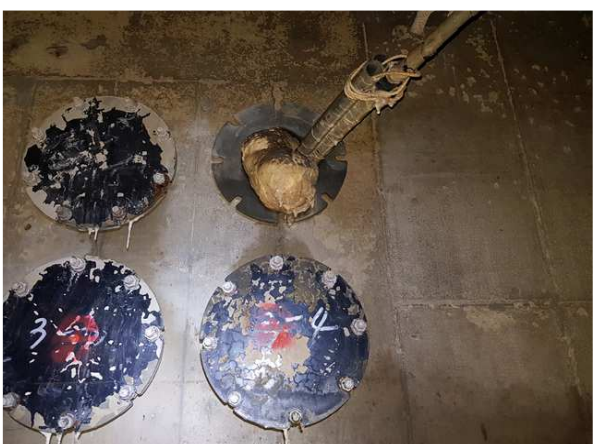
| <div>내용</div> <div>관로구<br/>관로구누수</div> | <div>내용</div> <div>상부슬래브<br/>상태양호</div> |

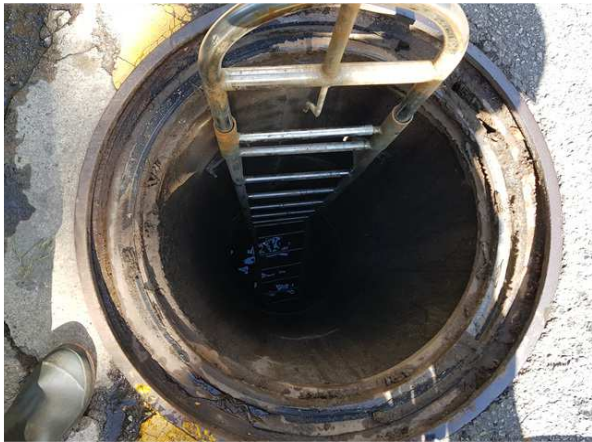
안전사다리

상태양호

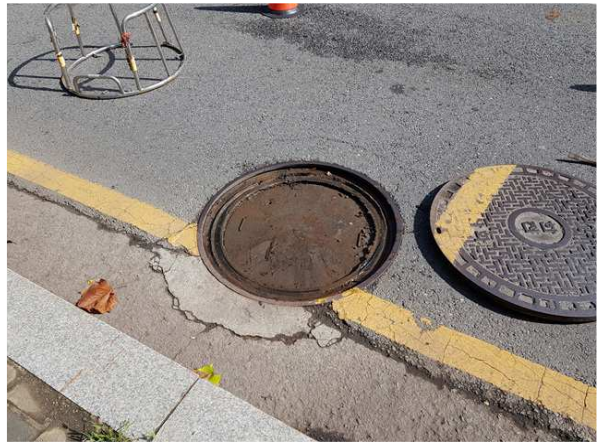
맨홀 내,외부 뚜껑

상태양호

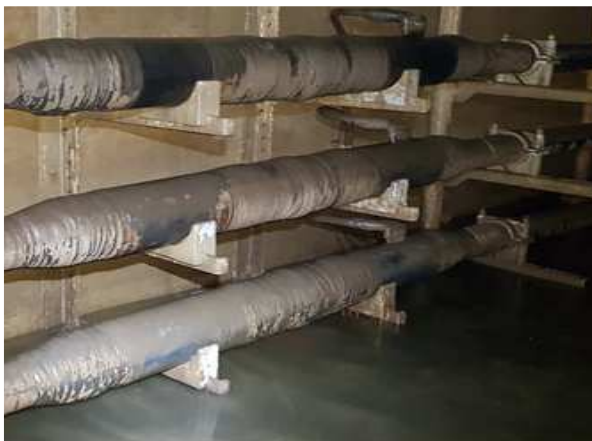
받침대

상태양호

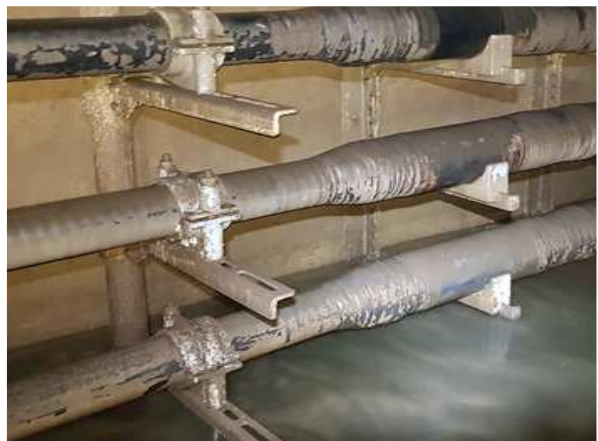
지지대

상태양호

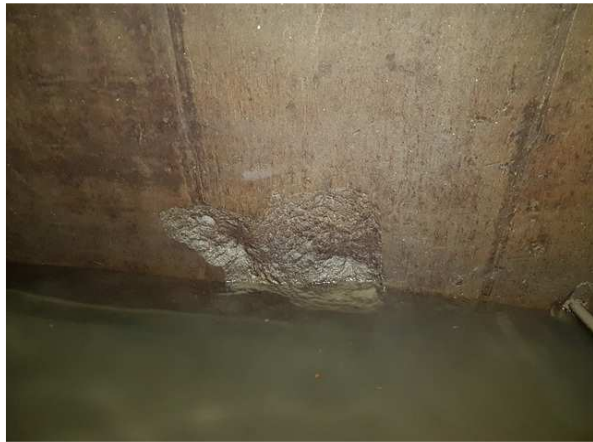
| 내용 | 벽체부<br>박락 |

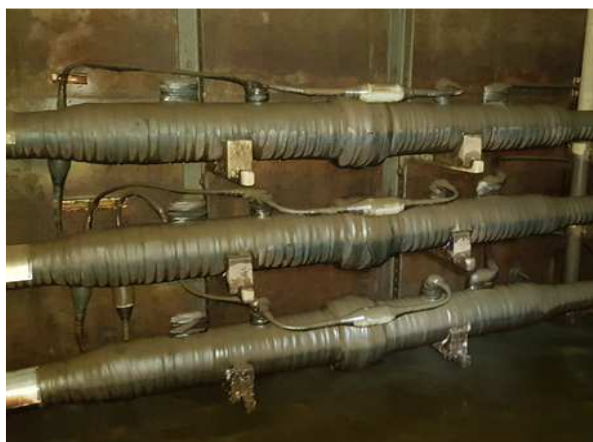
| 내용 | 받침대<br>상태양호 |

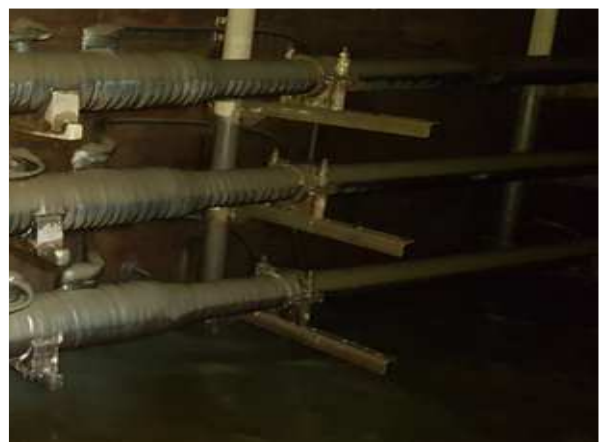
| 내용 | 지지대<br>상태양호 |

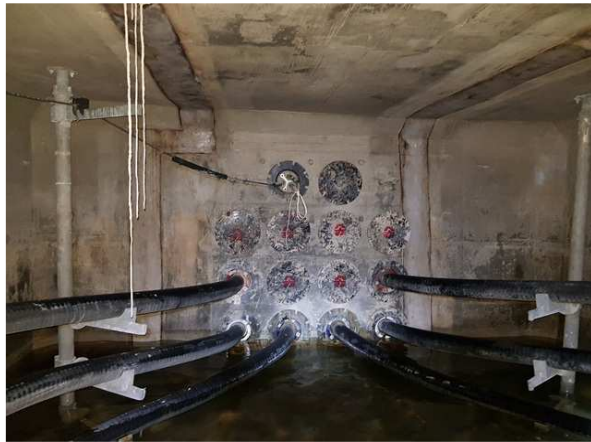
시점측 벽체 전경

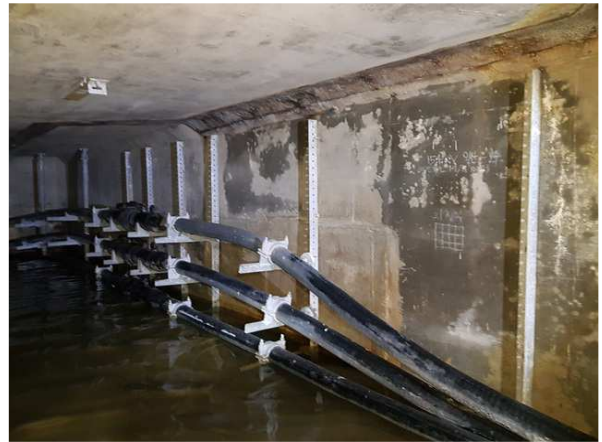
우측 벽체 전경

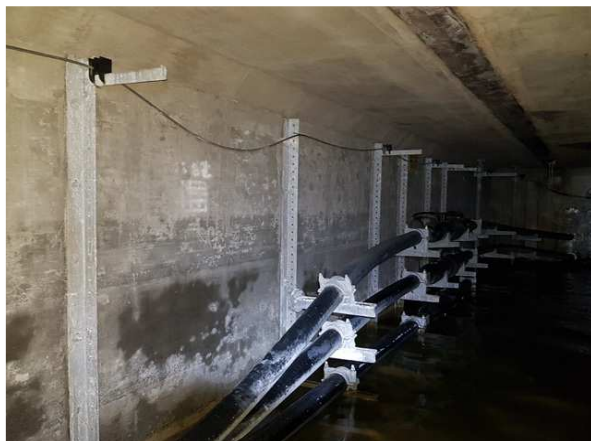
좌측 벽체 전경

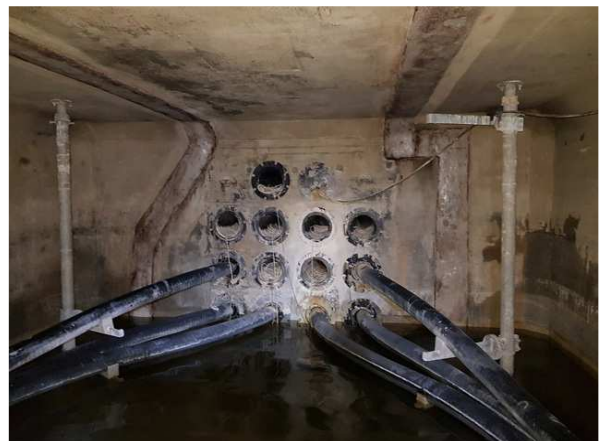
중점측 벽체 전경

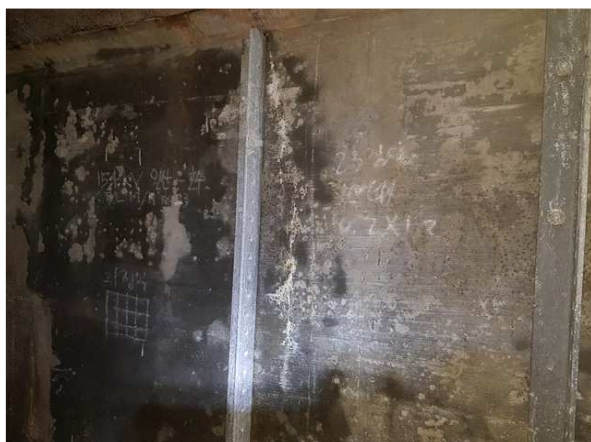
벽체부

백태

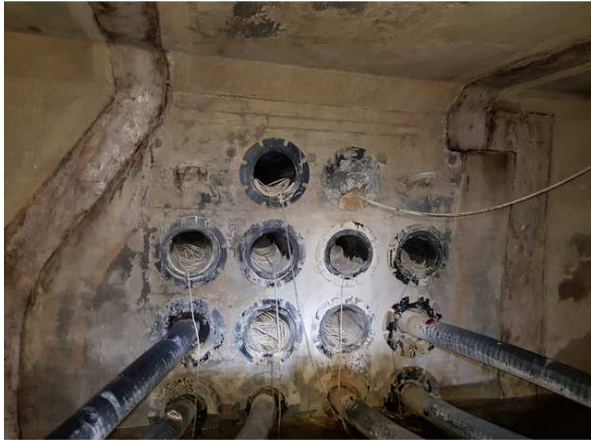
| 내용 | 관로구 |
| | 관로구마개탈락 |

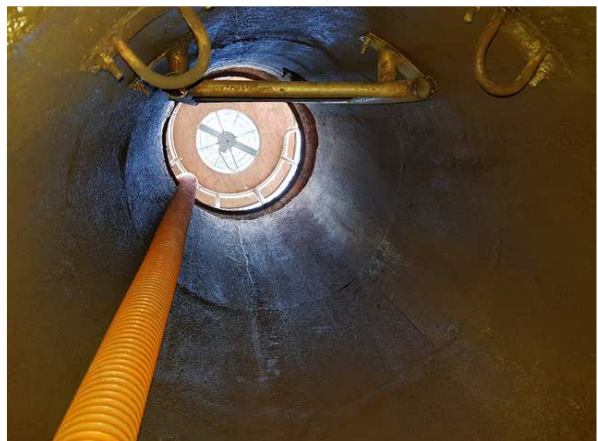
| 내용 | 수직구 |
| | 상태양호 |

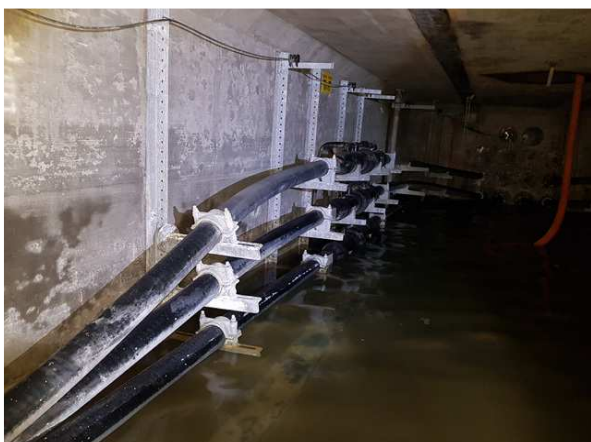
| 내용 | 받침대 |
| | 상태양호 |

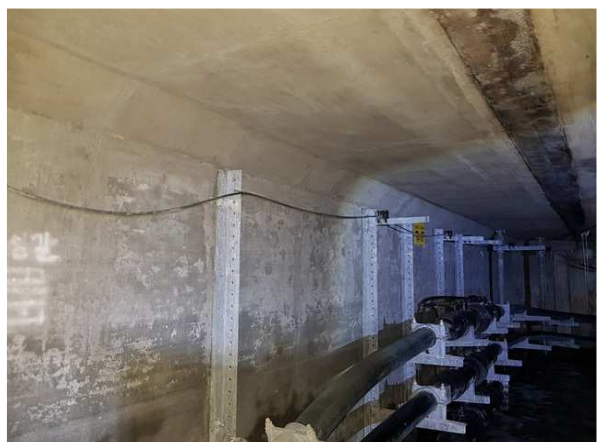
| 내용 | 지지대 |
| | 상태양호 |

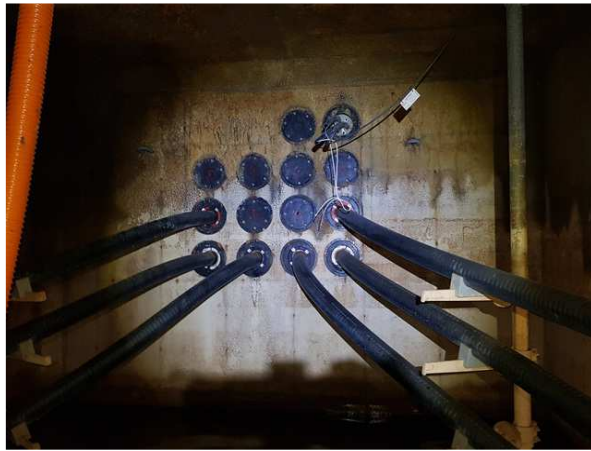
시점측 벽체 전경

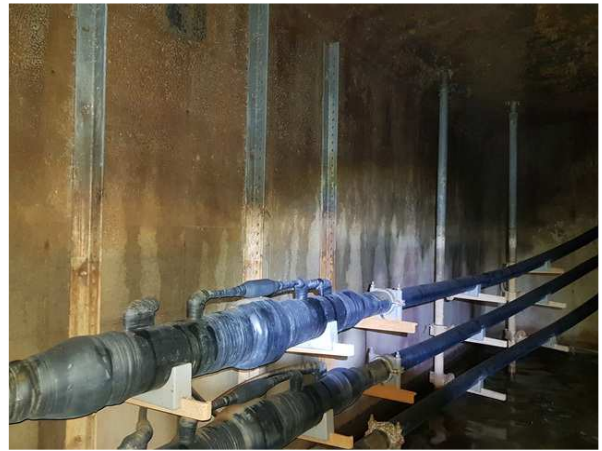
우측 벽체 전경

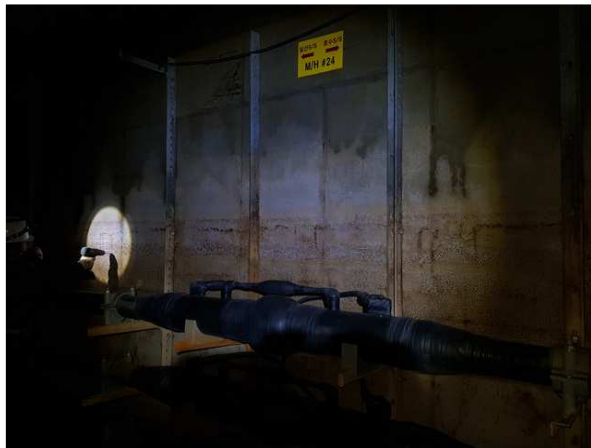
좌측 벽체 전경

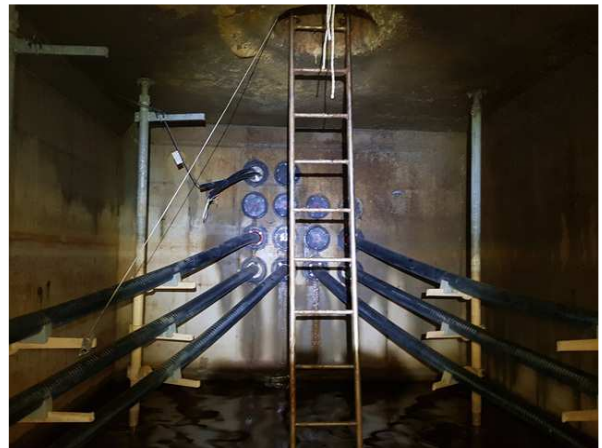
종점측 벽체 전경

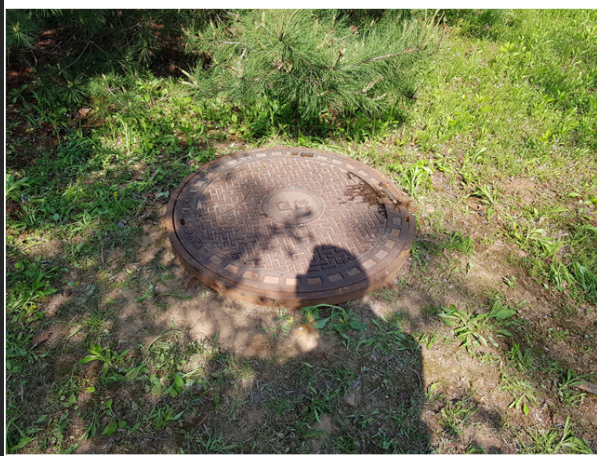
맨홀 외부

상태양호

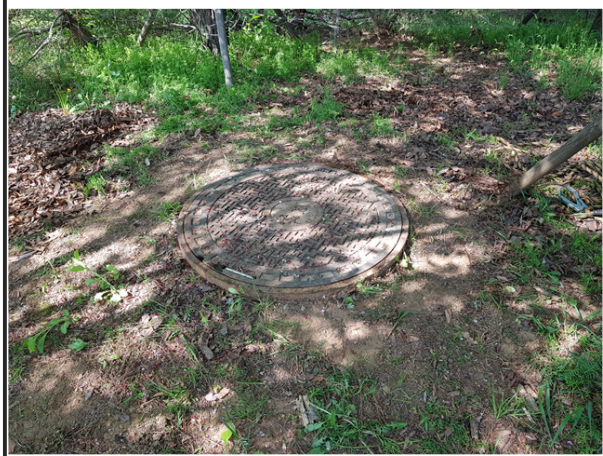
맨홀 외부

상태양호

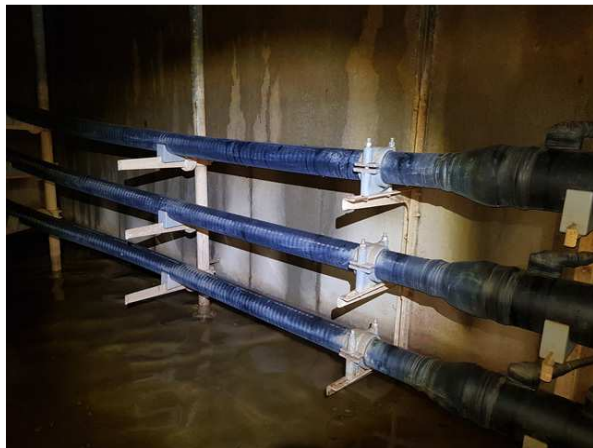
받침대

상태양호

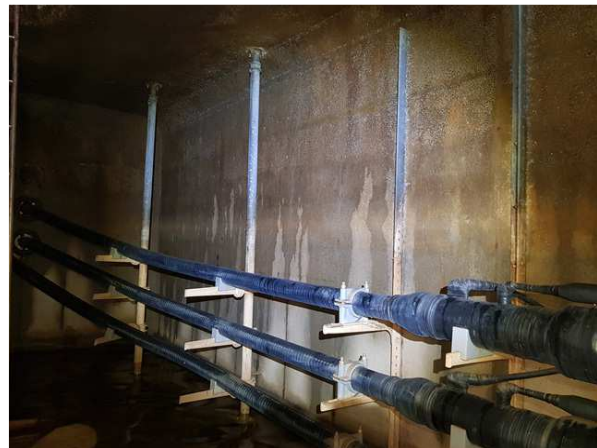
지지대

상태양호

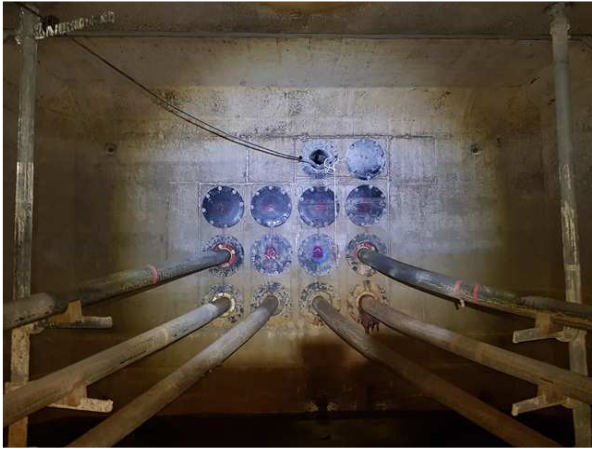
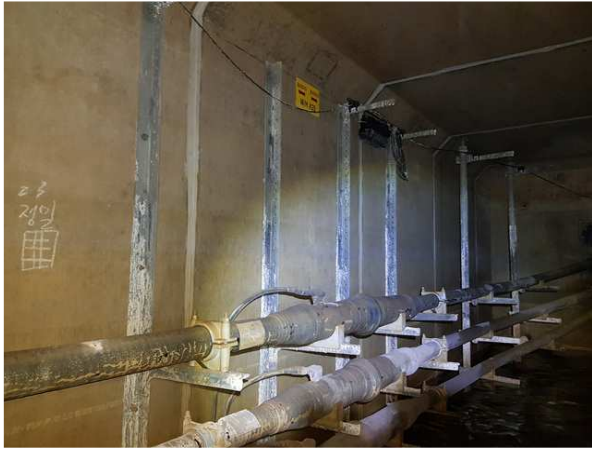
| 내용 | 시점측 벽체 전경 | 내용 | 우측 벽체 전경 |

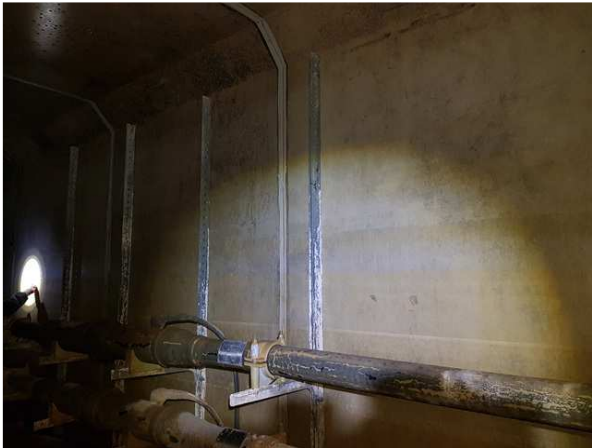
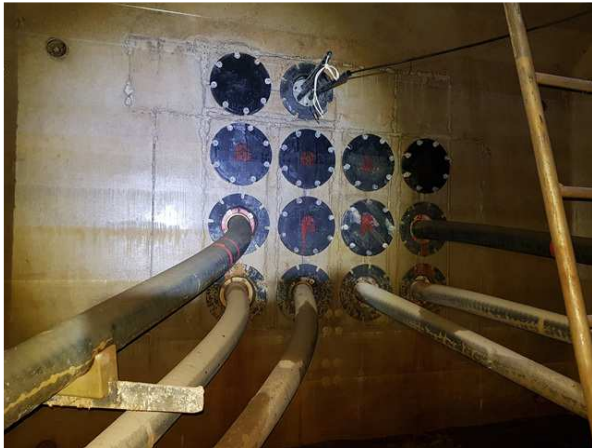
| 내용 | 좌측 벽체 전경 | 내용 | 종점측 벽체 전경 |

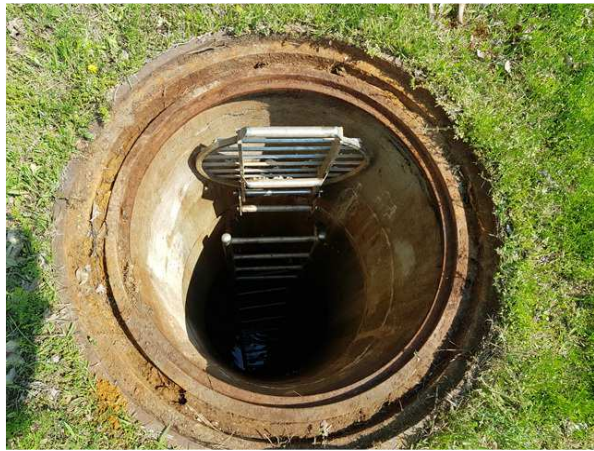
| 내용 | 안전사다리 |
| | 상태양호 |

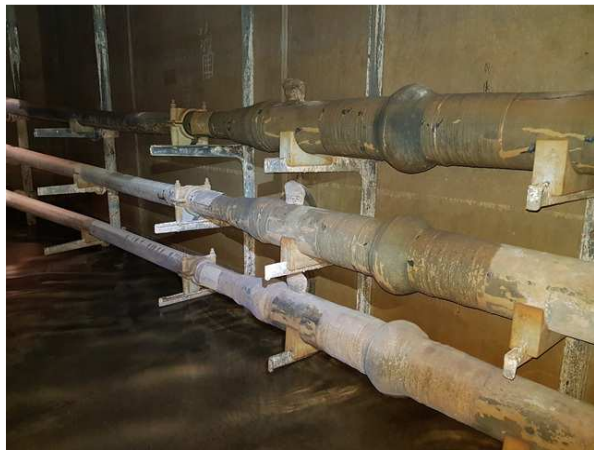
| 내용 | 받침대 |
| | 상태양호 |

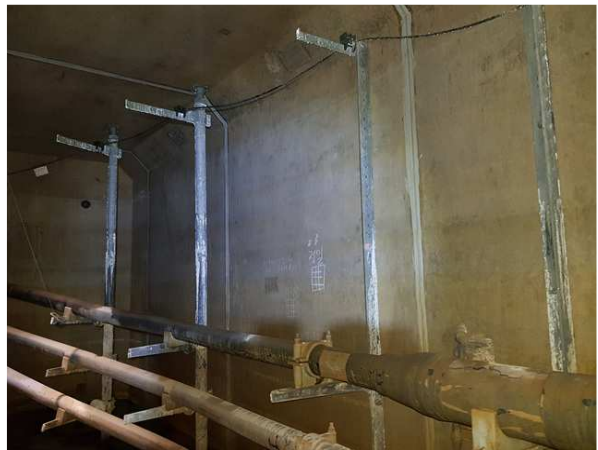
| 내용 | 지지대 |
| | 상태양호 |

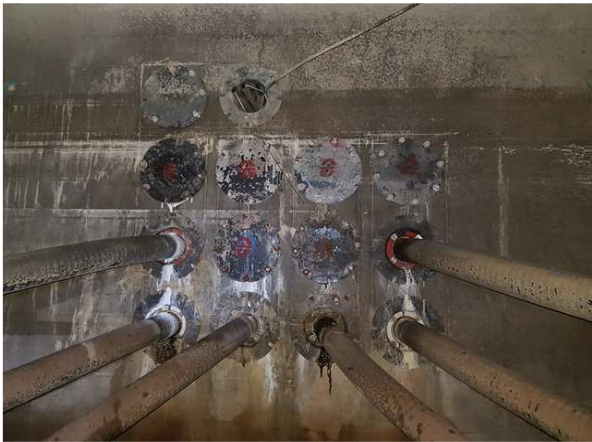
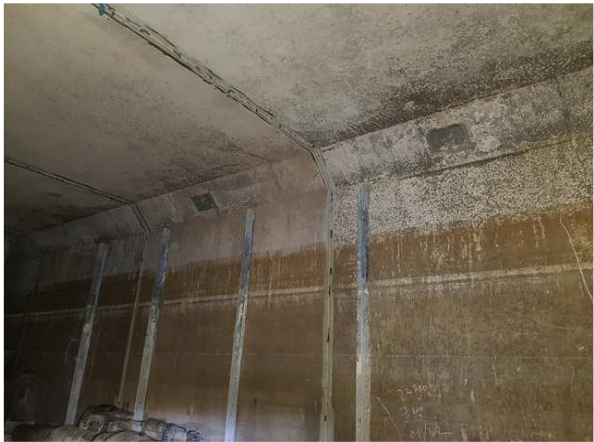
| 내용 | 시점측 벽체 전경 | 내용 | 우측 벽체 전경 |

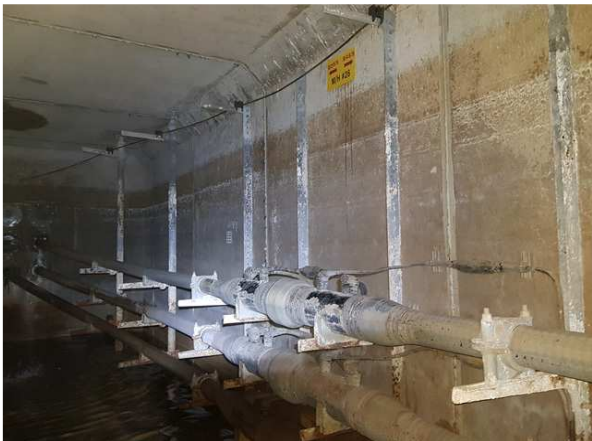
| 내용 | 좌측 벽체 전경 | 내용 | 종점측 벽체 전경 |

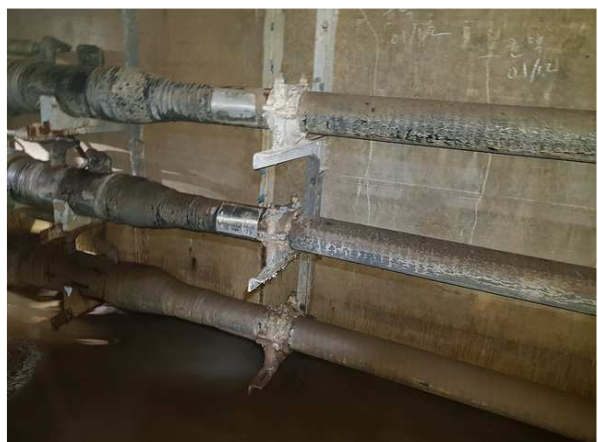
| 내용 | 지지대 |

| | 상태양호 |

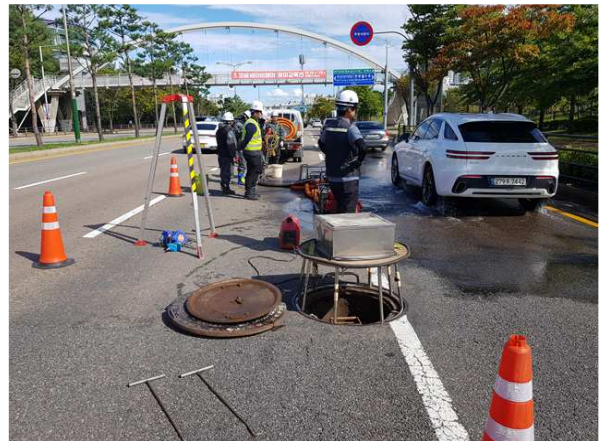
맨홀 외부 전경
