# 제 11 장 신파주송포

### 11.1 시설물 개요

본 맨홀은 경기도 고양시 일산서구 대화동에서 시작하여 경기도 파주시 와동동 일원에 위치한 시설물로 총 18개소(#1 ~ 18)의 철근 콘크리트 구조물로 시공되어 있으며 본 시설물의 세부내용은 다음과 같다.

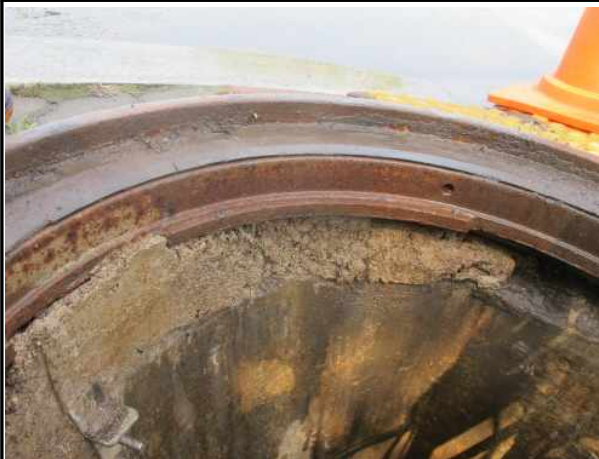
【사진 11.3】 맨홀 외부 주요 손상

| 구분 | 부재 | 손상 | 단위 | 개소 | 물량 | 비고 |
|---|---|---|---|---|---|---|
| 외부 | 높낮이조절부 | 높낮이 조절부 시공미흡 | EA | 2 | 2 | |

| 내용 | 맨홀 외부 상태양호 | 내용 | 수직로 상태양호 |

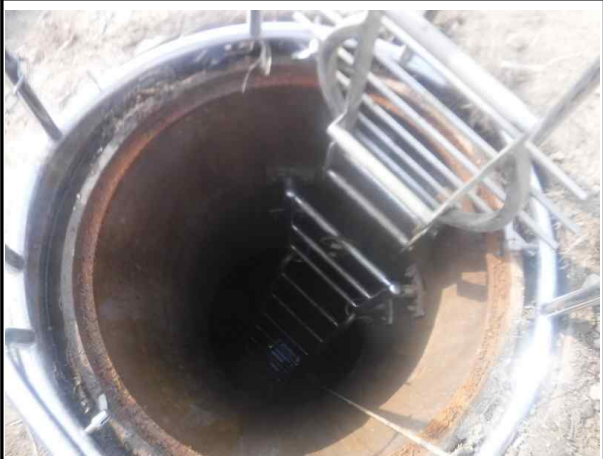
【사진 11.11】 맨홀 외부 주요 손상

| 구분 | 부재 | 손상 | 단위 | 개소 | 물량 | 비고 |
|---|---|---|---|---|---|---|
| 외부 | 상부슬래브 | 아스콘 망상균열 | m <sup>2</sup> | 2 | 6.25 | |

| 내용 | 안전사다리 상태양호 | 내용 | 아스콘망상균열 |

아스콘망상균열은 재질열화 및 손상부의 특성상 주행차량 충격하중에 의해 발생한 것  
으로 판단되며 손상정도가 경미하여 차량 주행성능에 지장이 없으므로 지속적인 관찰이  
필요한 것으로 판단된다.

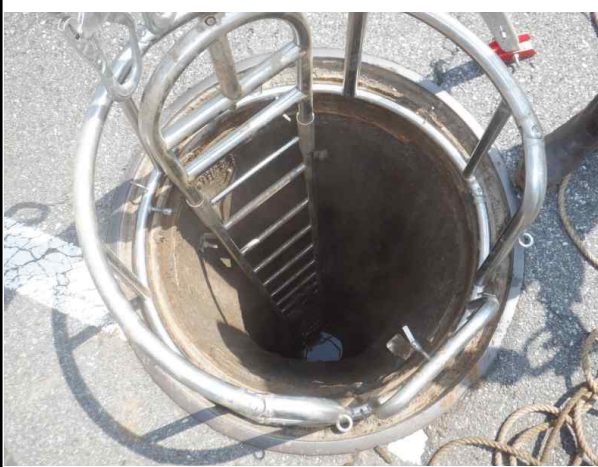
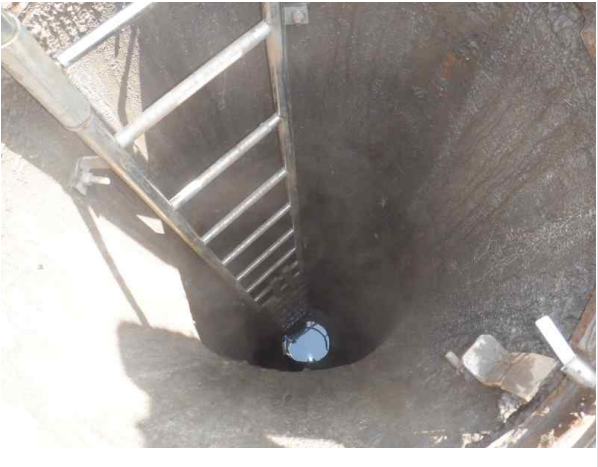
【사진 11.15】 맨홀 외부 주요 손상

| 내용 | 맨홀 내,외부 뚜껑 상태양호 | 내용 | 맨홀 내,외부 뚜껑 상태양호 |

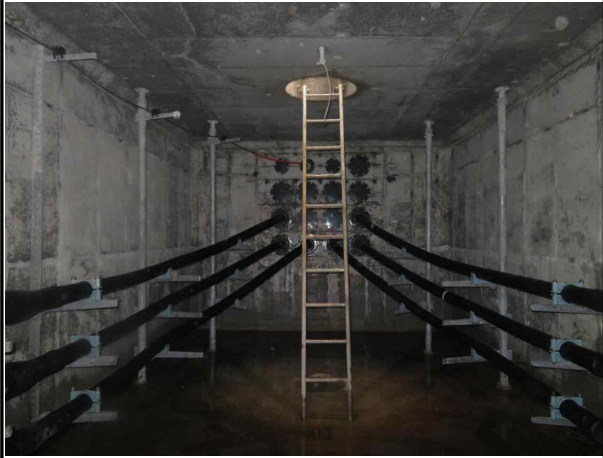
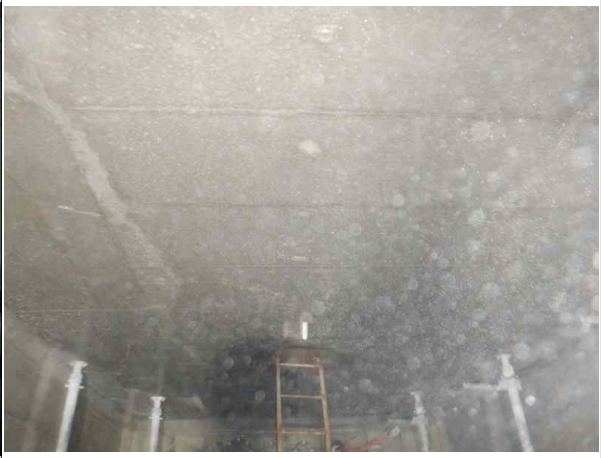
【사진 11.38】 맨홀 내부 주요 손상

| 내용 | 벽체<br>상태양호 | 내용 | 상부슬래브<br>상태양호 |

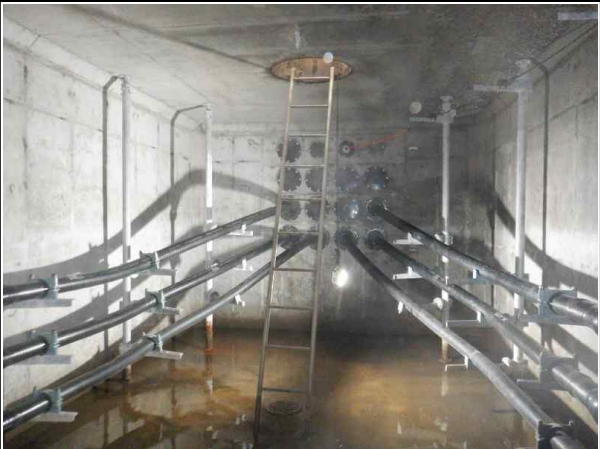
【사진 11.42】 맨홀 내부 주요 손상

금회 정밀안전점검을 통한 맨홀 내부 외관조사결과, 상부슬래브 균열이 조사되었다.

| 구분 | 부재 | 손상 | 단위 | 개소 | 물량 | 비고 |
|---|---|---|---|---|---|---|
| 내부 | 상부 슬래브 | 균열 | m | 1 | 2.30 | |

| 내용 | 상부 슬래브<br>균열(0.3mm미만) | 내용 | 벽체 부<br>상태양호 |

균열(0.3mm미만)은 발생위치 및 형태 등 균열 특성을 고려할 때 시공초기 건조수축

에 의해 되어 무기질 방수층으로 반사되어 나타난 것으로 손상의 정도를 고려할 때 주의 관찰을 실시 후 손상 진행 여부에 따른 보수 계획이 필요한 것으로 판단된다.

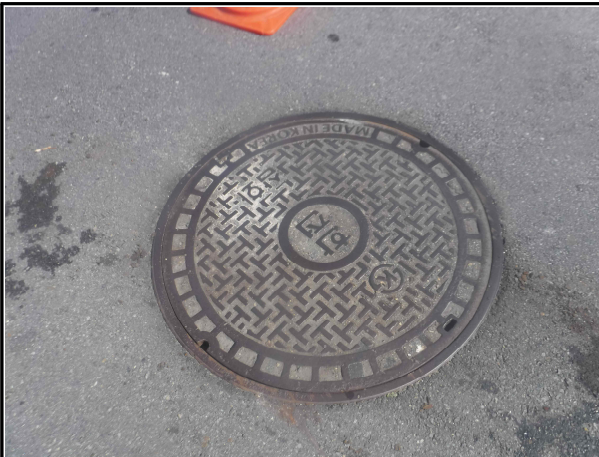
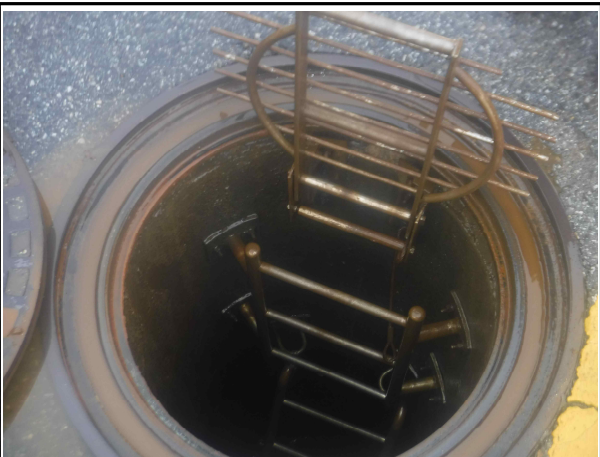
【사진 11.43】 맨홀 외부 주요 손상

금회 정밀안전점검을 통한 맨홀 외부 외관조사결과, 주요 손상이 없는 양호한 상태로 조사되었다.

| 내용 | 맨홀 입구 상태양호 | 내용 | 안전사다리 상태양호 |

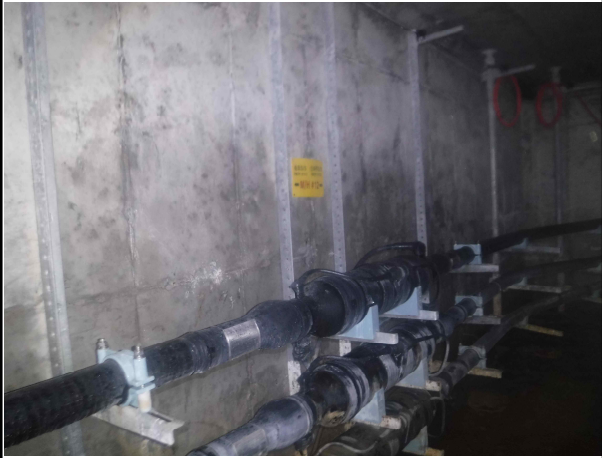
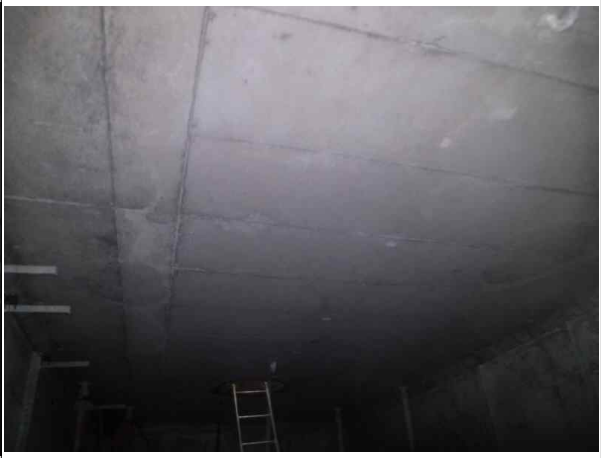
【사진 11.46】 맨홀 내부 주요 손상

금회 정밀안전점검을 통한 맨홀 내부 외관조사결과, 주요 손상이 없는 양호한 상태로 조사되었다.

| 내용 | 벽체<br>상태양호 | 내용 | 상부슬래브<br>상태양호 |

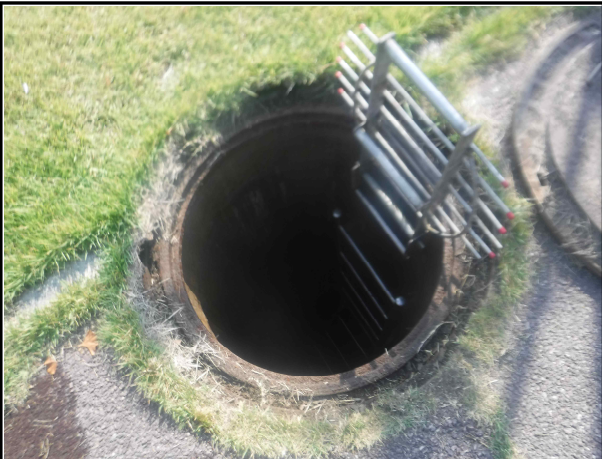
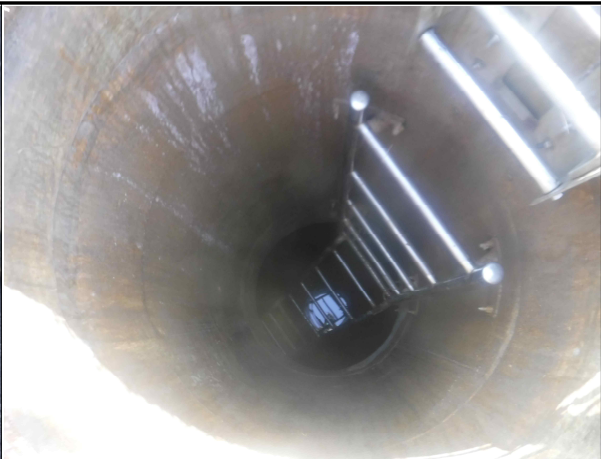
【사진 11.47】 맨홀 외부 주요 손상

금회 정밀안전점검을 통한 맨홀 외부 외관조사결과, 주요 손상이 없는 양호한 상태로 조사되었다.

| 내용 | 안전손잡이 상태양호 | 내용 | 수직로 상태양호 |

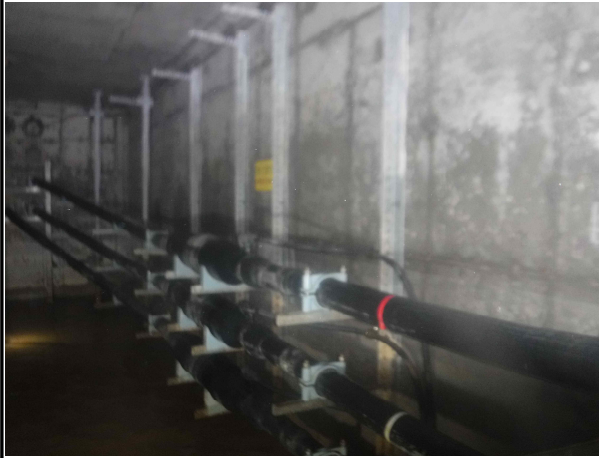
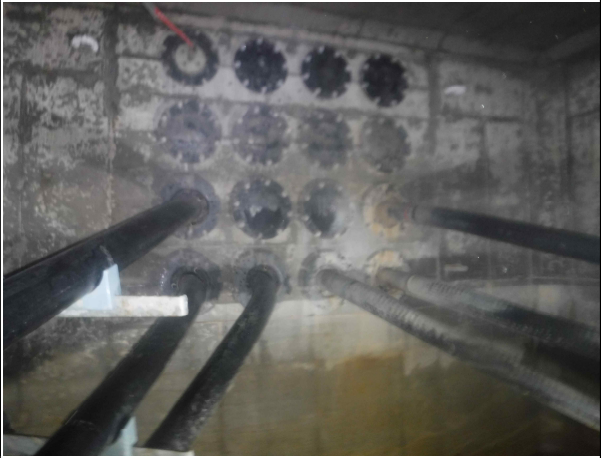
【사진 11.50】 맨홀 내부 주요 손상

금회 정밀안전점검을 통한 맨홀 내부 외관조사결과, 주요 손상이 없는 양호한 상태로 조사되었다.

| 내용 | 벽체 상태양호 | 내용 | 관로구 상태양호 |

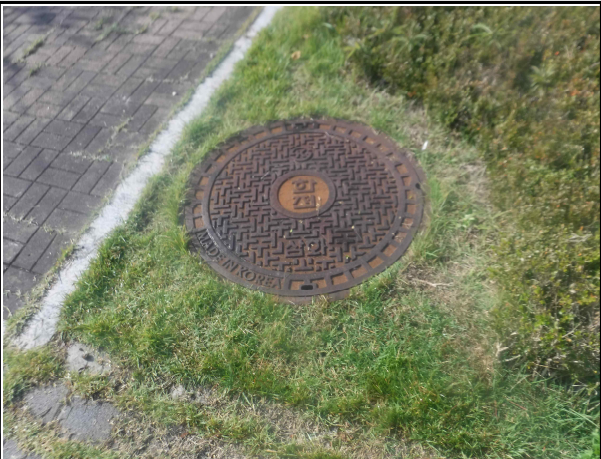
【사진 11.51】 맨홀 외부 주요 손상

금회 정밀안전점검을 통한 맨홀 외부 외관조사결과, 주요 손상이 없는 양호한 상태로 조사되었다.

| 내용 | 안전손잡이 및 안전사다리 상태양호 | 내용 | 맨홀 외부 상태양호 |

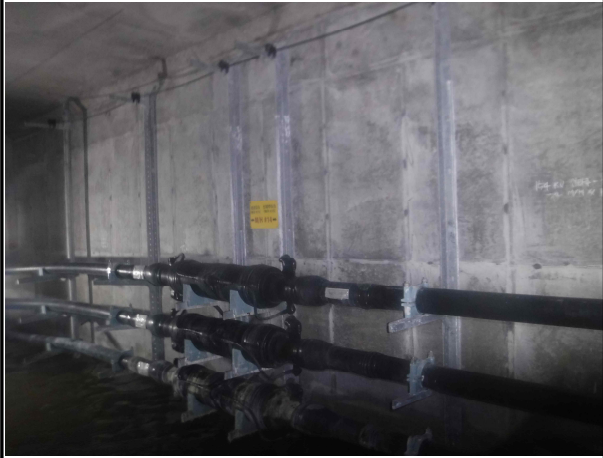
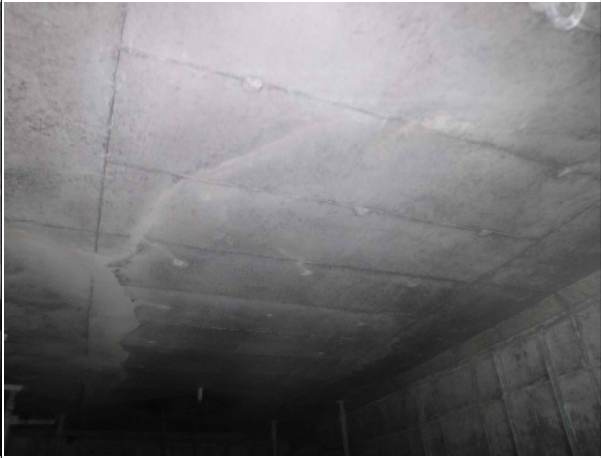
【사진 11.54】 맨홀 내부 주요 손상

금회 정밀안전점검을 통한 맨홀 내부 외관조사결과, 주요 손상이 없는 양호한 상태로 조사되었다.

| 내용 | 벽체부 | 내용 | 상부슬래브 |
| | 상태양호 | | 상태양호 |

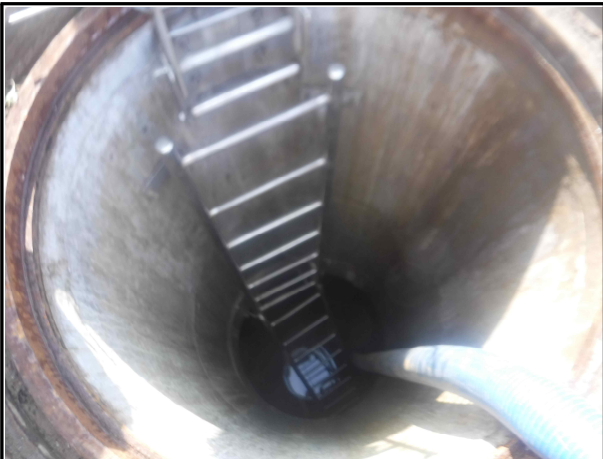
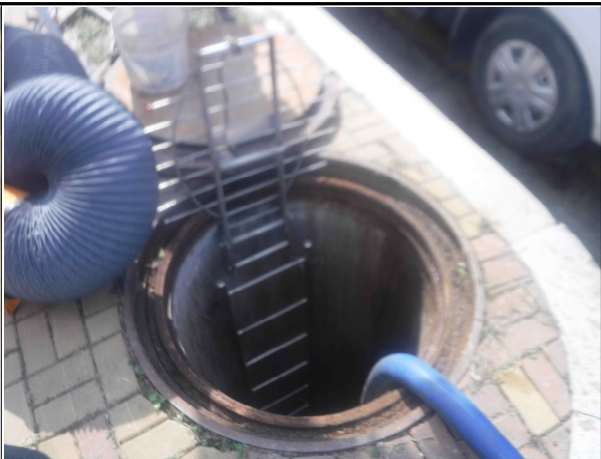
【사진 11.55】 맨홀 외부 주요 손상

금회 정밀안전점검을 통한 맨홀 외부 외관조사결과, 주요 손상이 없는 양호한 상태로 조사되었다.

| 내용 | 안전사다리 상태양호 | 내용 | 맨홀 외부 상태양호 |

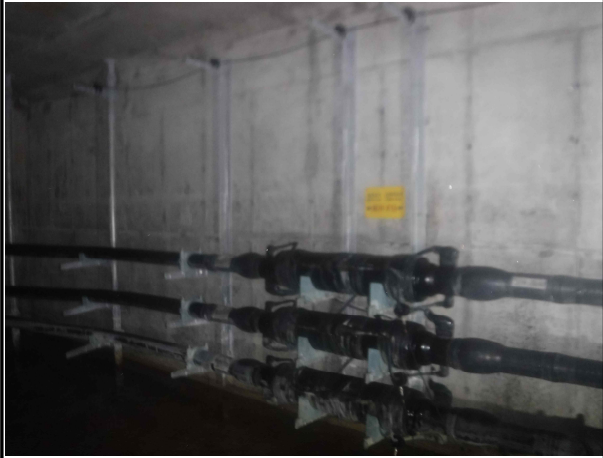
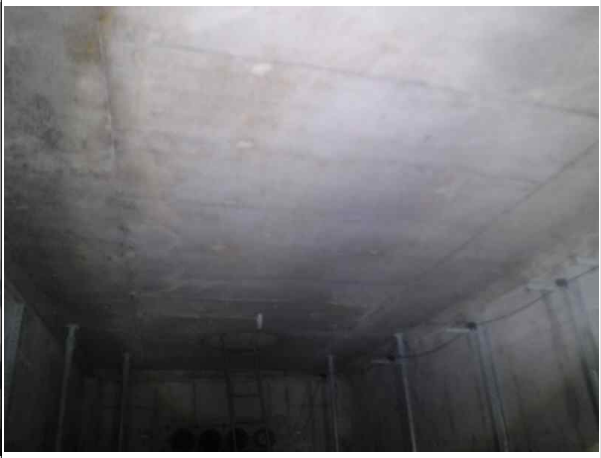
【사진 11.58】 맨홀 내부 주요 손상

금회 정밀안전점검을 통한 맨홀 내부 외관조사결과, 주요 손상이 없는 양호한 상태로 조사되었다.

| 내용 | 벽체 상태양호 | 내용 | 상부슬래브 상태양호 |

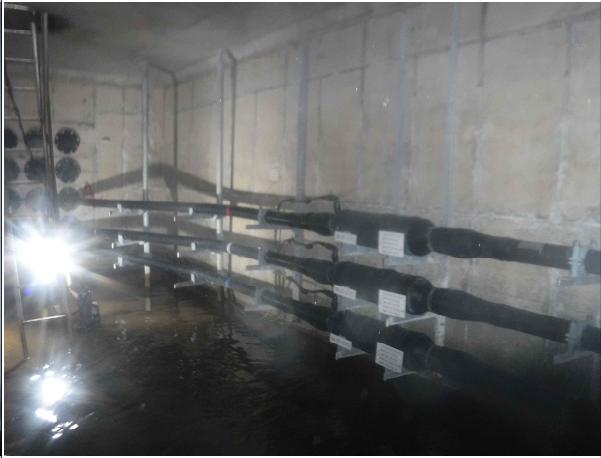
【사진 11.62】 맨홀 내부 주요 손상

금회 정밀안전점검을 통한 맨홀 내부 외관조사결과, 주요 손상이 없는 양호한 상태로 조사되었다.

| 내용 | 관로구 상태양호 | 내용 | 벽체 상태양호 |

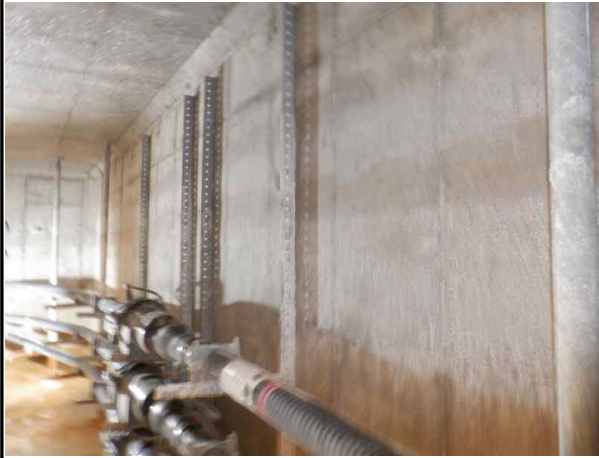
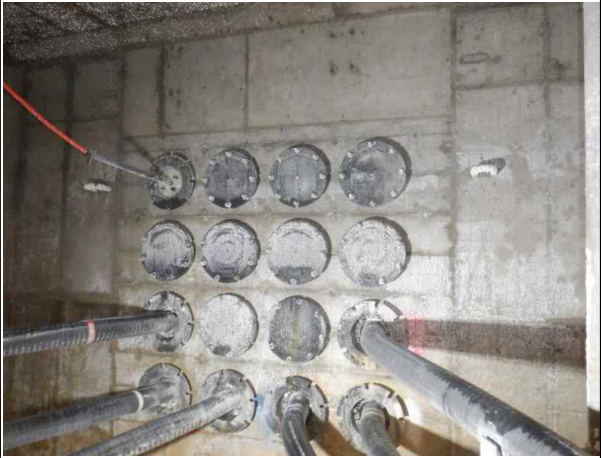
【사진 11.66】 맨홀 내부 주요 손상

금회 정밀안전점검을 통한 맨홀 내부 외관조사결과, 주요 손상이 없는 양호한 상태로 조사되었다.

| 내용 | 벽체 상태양호 | 내용 | 관로구 상태양호 |

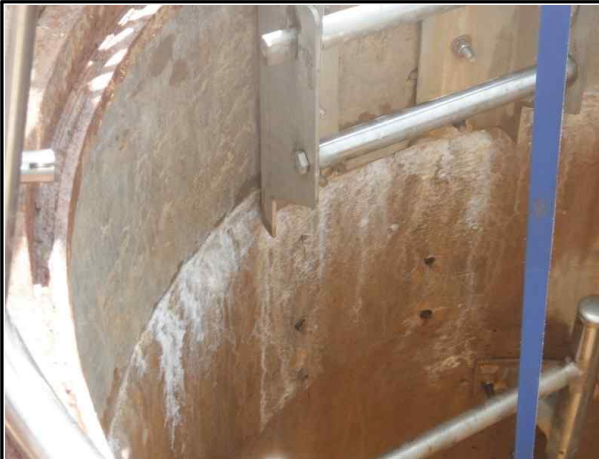
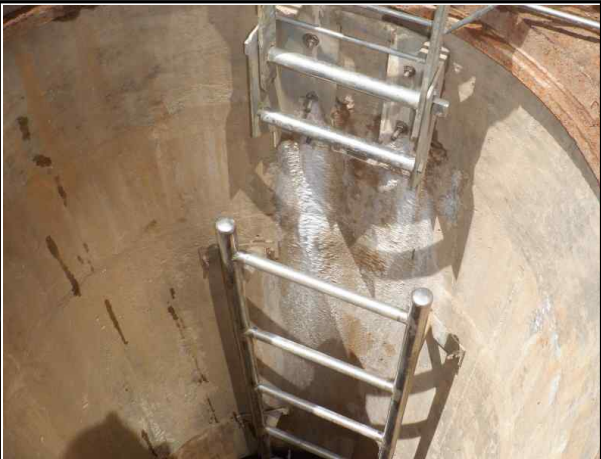
【사진 11.67】 맨홀 외부 주요 손상

| 구분 | 부재 | 손상 | 단위 | 개소 | 물량 | 비고 |
|---|---|---|---|---|---|---|
| 외부 | 입구부 | 박리 | m <sup>2</sup> | 1 | 0.21 | |
| | | 백태 | m <sup>2</sup> | 2 | 0.24 | |

| 내용 | 시점 입구부 | 내용 | 종점 입구부 |
| | 백태 | | 백태 |

백태 손상은 시공 초기 콘크리트 타설 후 양생 과정에서 발생한 수화열 및 거푸집 제거 후 발생한 건조 수축등에 의해 발생한 손상부에 맨홀 내부에 수분접촉에 의하여 발생한 것으로 사료되며 표면보수를 통한 내구성 확보가 필요한 것으로 판단된다.

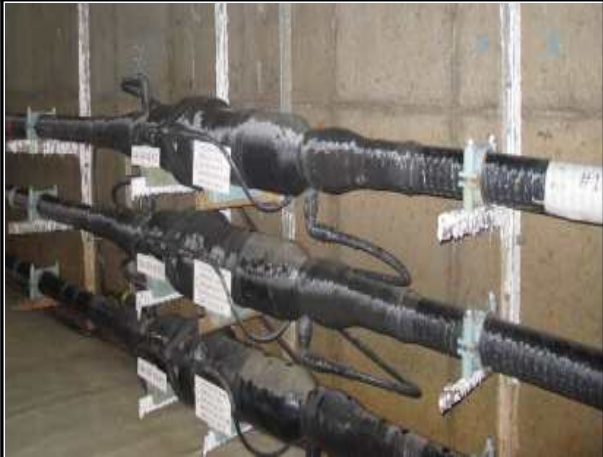
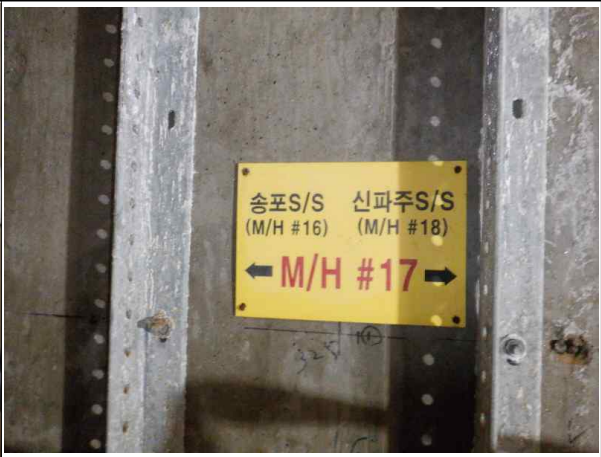
【사진 11.68】 부속 및 부대설비 현황

| 내용 | 받침대 상태양호 | 내용 | 지지대 상태양호 |

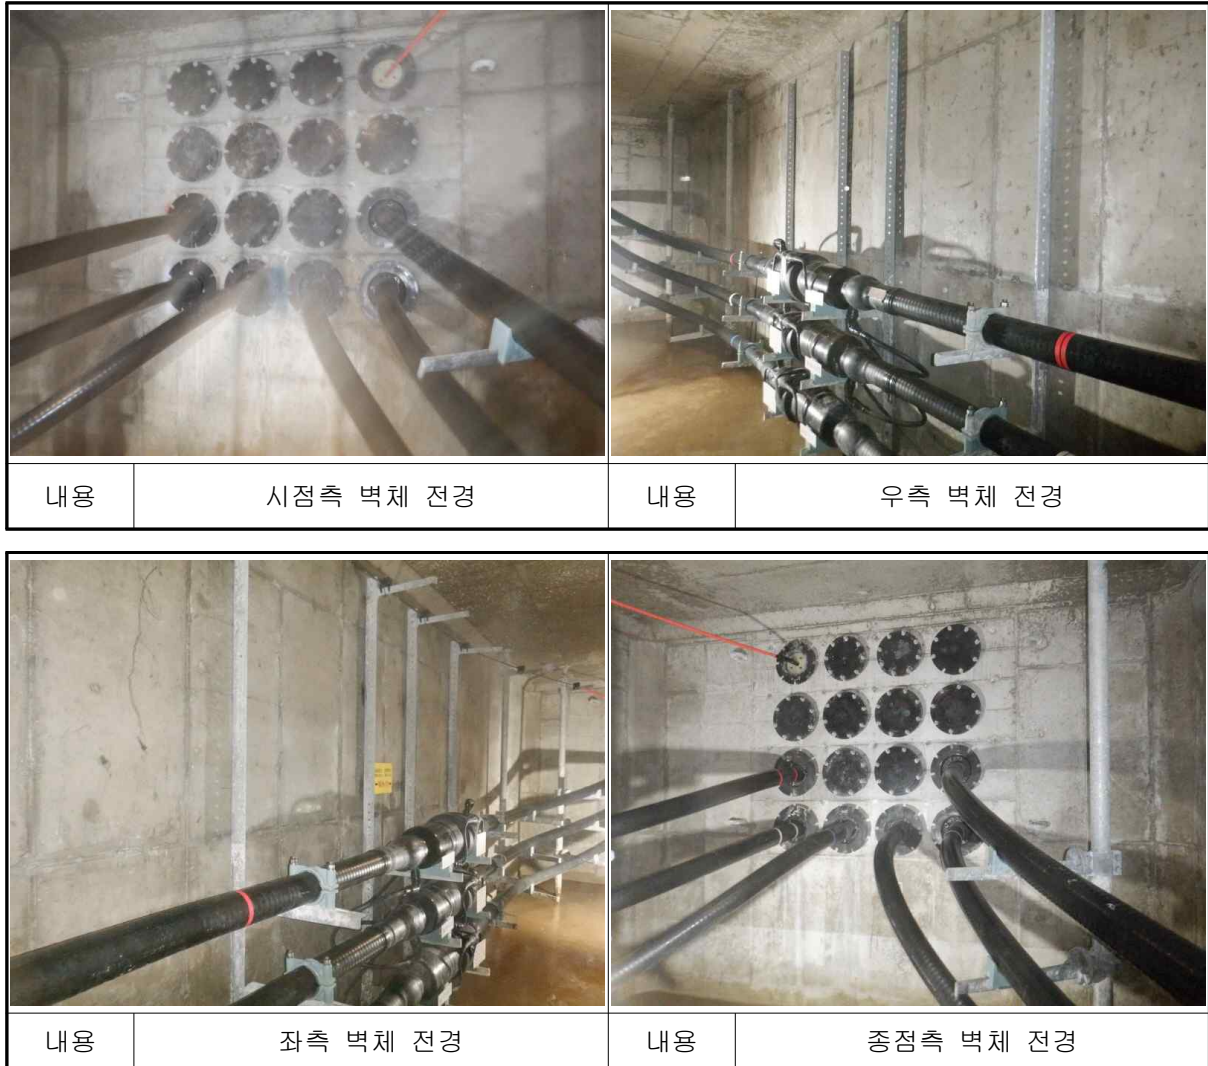
[사진 11.69] 신파주송포#18 전경

맨홀 내부는 철근콘크리트 Box로 시공되어 있으며 L=11.1(m) W=4.2(m), H=3.1(m) 준공년도(2010년)이며 차도에 위치하여 있다.

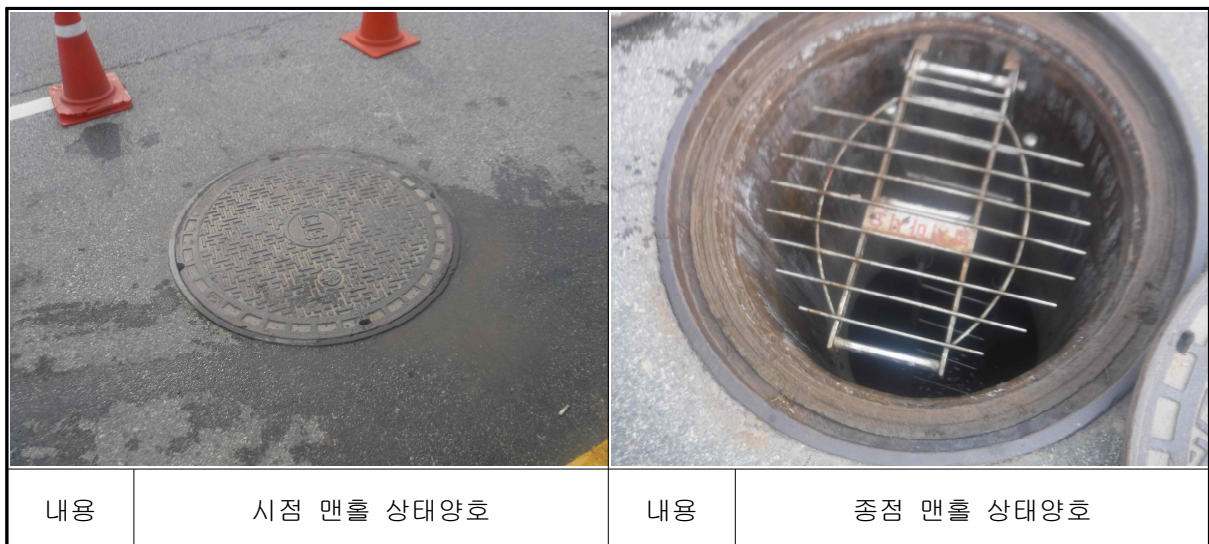
【사진 11.71】 맨홀 외부 주요 손상

금회 정밀안전점검을 통한 맨홀 외부 외관조사결과, 주요 손상이 없는 양호한 상태로 조사되었다.

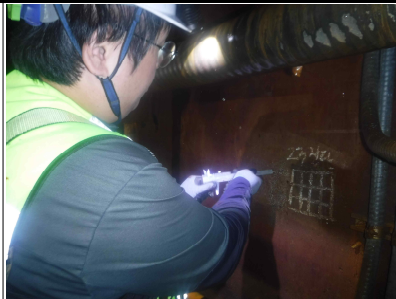
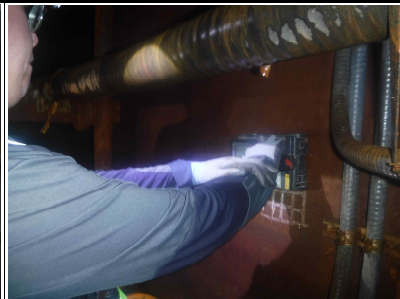
【사진 11.72】 신파주송포 재료시험 전경

| 내용 | 반발 경도 측정 | 내용 | 탄산화 깊이 측정 | 내용 | 철근탐사시험 |

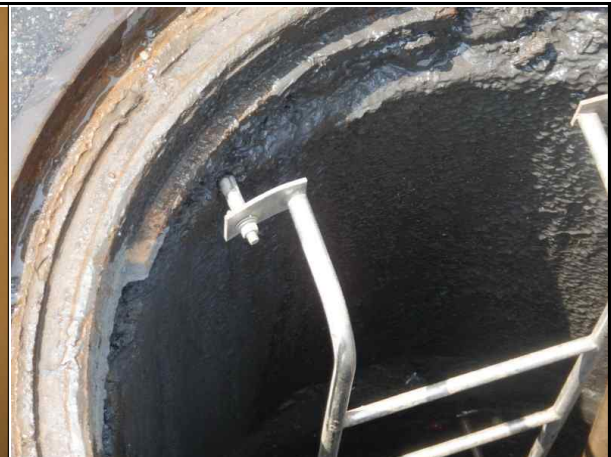
| 내용 | 추락방지시설 |
| | 진입사다리 고정앵커노출 |

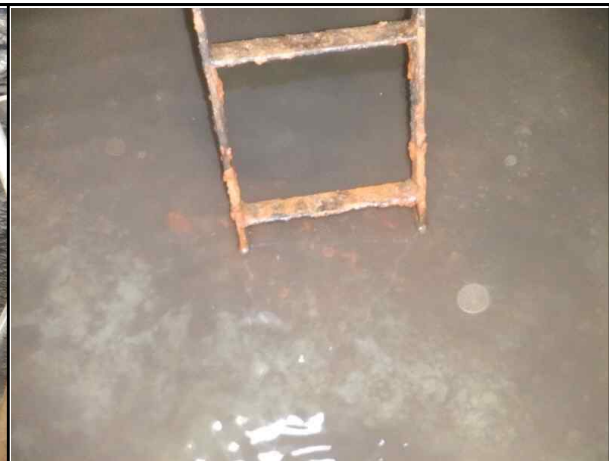
| 내용 | 신파주송포 #5 |
| | 사다리 하부 고정불량 |

- 관로구누수 : 관로구누수 보수 후 재손상 여부 점검
- 균열부백태, 백태 : 백태 보수 후 재손상 여부 점검
- 추락방지시설 : 추락방지시설 보수 후 재손상 여부 점검
