## 제 7 장 문발덕이

### 7.1 시설물 개요

본 맨홀은 경기도 파주시 동패동 ~ 경기도 고양시 일산서구 덕이동 일원에 위치한 시설물로 기존 17개소에서 운정변전소가 2022년 신설되어 문발~운정 #7-1, 운정~덕이 #0-1 2개소의 pass 맨홀도 같이 신설되었다. 그리하여 신설 맨홀 포함 19개소(문발~운정 #1~#7-1, 운정~덕이 #0-1~#10)의 철근 콘크리트 구조물로 시공되어 있으며 본 시설물의 세부내용은 다음과 같다.

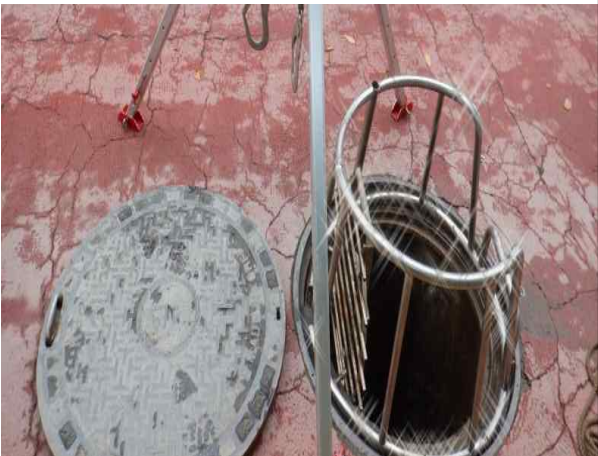
【사진 7.3】 맨홀 외부 주요 손상

금회 정밀안전점검을 통한 맨홀 외부 외관조사결과, 주요 손상이 없는 양호한 상태로 조사되었다.

| 내용 | 맨홀 외부 상태양호 | 내용 | 맨홀 외부 상태양호 |

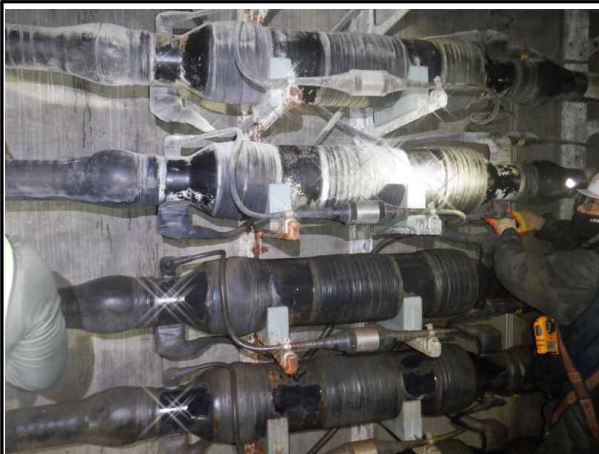
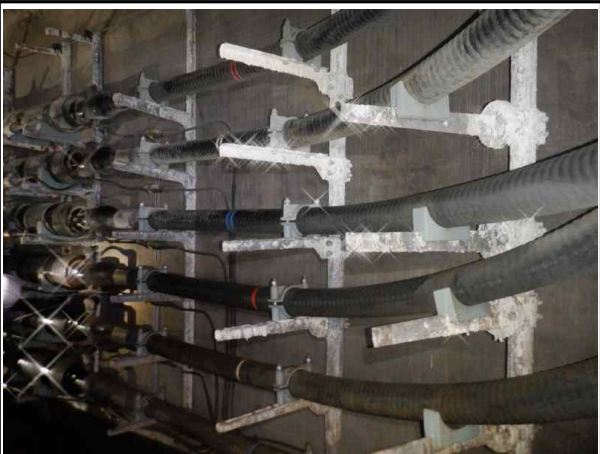
【사진 7.4】 부속 및 부대설비 현황

수용시설의 부속시설인 이음부, 지지대, 받침대는 파손 및 변형이 발생 되지 않은 상태이며, 볼트결속 및 용접상태도 특별한 손상이 발생 되지 않은 양호한 상태인 것으로 조사되었다.

| 내용 | 받침대 상태양호 | 내용 | 지지대 상태양호 |

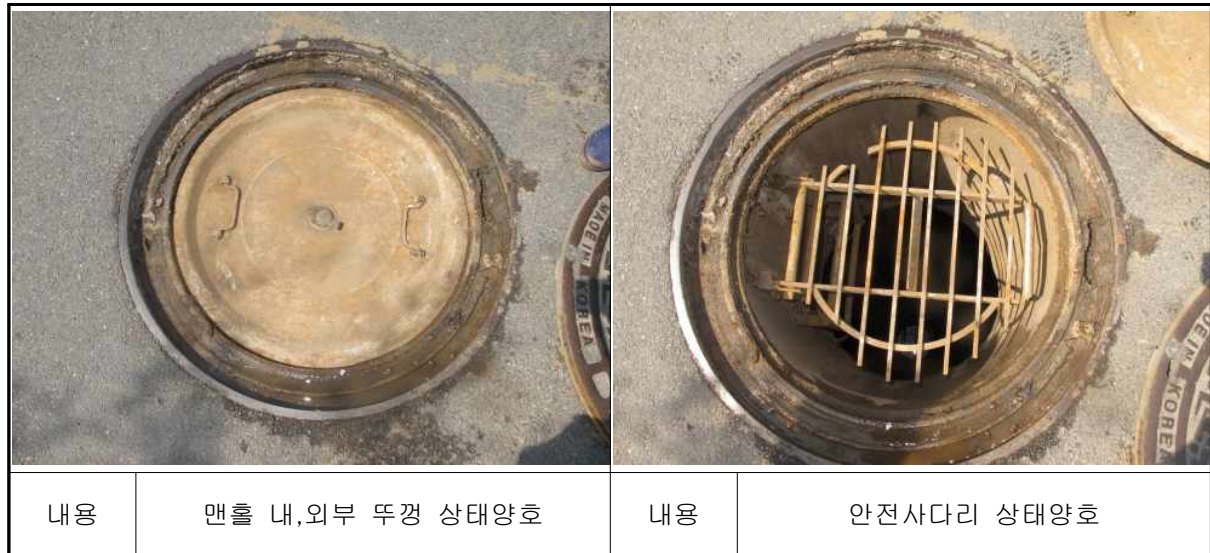
【사진 7.7】 맨홀 외부 주요 손상

금회 정밀안전점검을 통한 맨홀 외부 외관조사결과, 주요 손상이 없는 양호한 상태로 조사되었다.

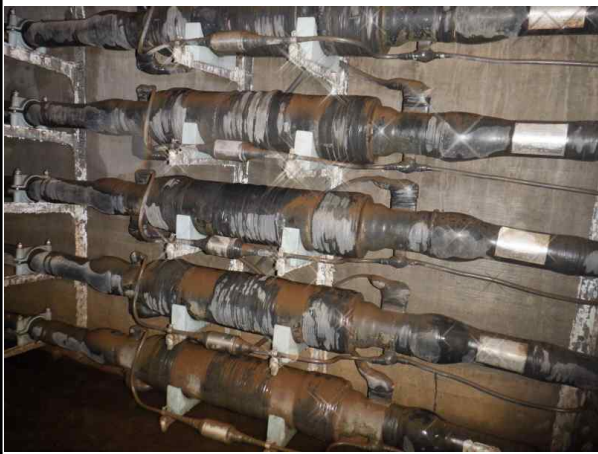
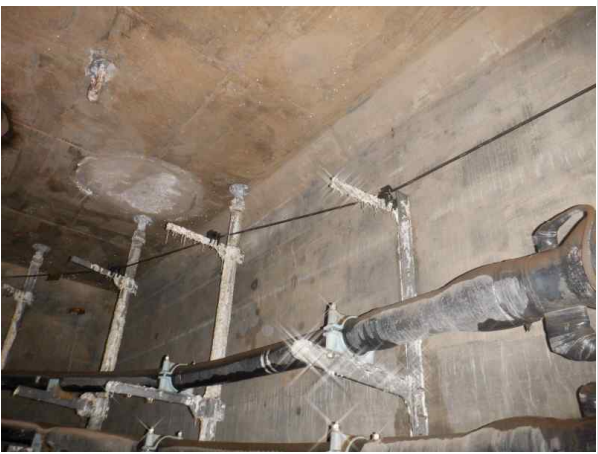
【사진 7.8】 부속 및 부대설비 현황

수용시설의 부속시설인 이음부, 지지대, 받침대는 파손 및 변형이 발생 되지 않은 상태이며, 볼트결속 및 용접상태도 특별한 손상이 발생 되지 않은 양호한 상태인 것으로 조사되었다.

| 내용 | 받침대 상태양호 | 내용 | 지지대 상태양호 |

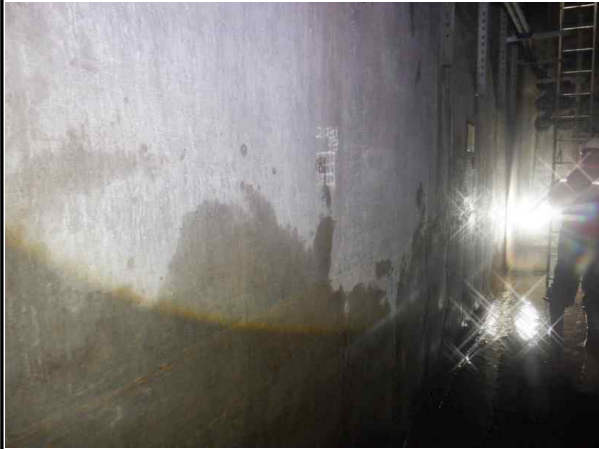
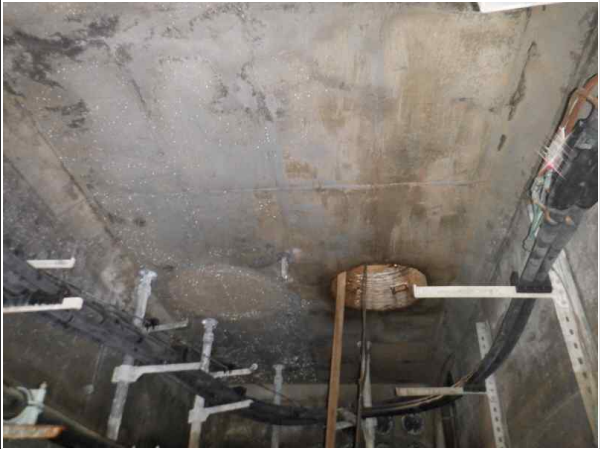
【사진 7.10】 맨홀 내부 주요 손상

금회 정밀안전점검을 통한 맨홀 내부 외관조사결과, 주요 손상이 없는 양호한 상태로 조사되었다.

| 내용 | 벽체부<br>상태양호 | 내용 | 상부슬래브<br>상태양호 |

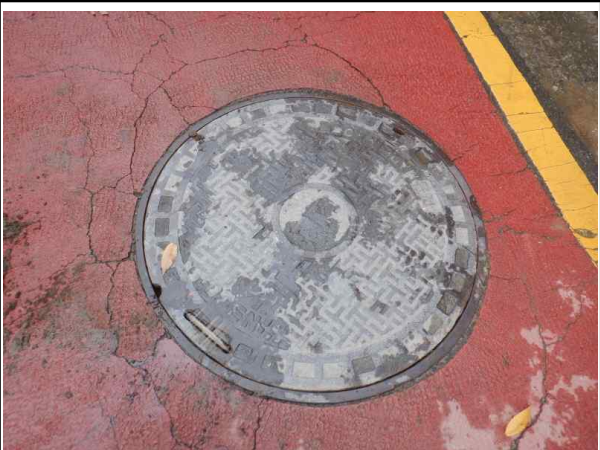
【사진 7.11】 맨홀 외부 주요 손상

금회 정밀안전점검을 통한 맨홀 외부 외관조사결과, 주요 손상이 없는 양호한 상태로 조사되었다.

| 내용 | 안전사다리 상태양호 | 내용 | 맨홀 뚜껑 상태양호 |

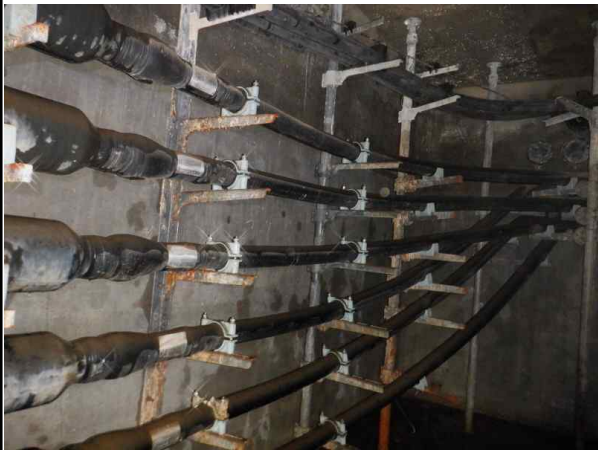
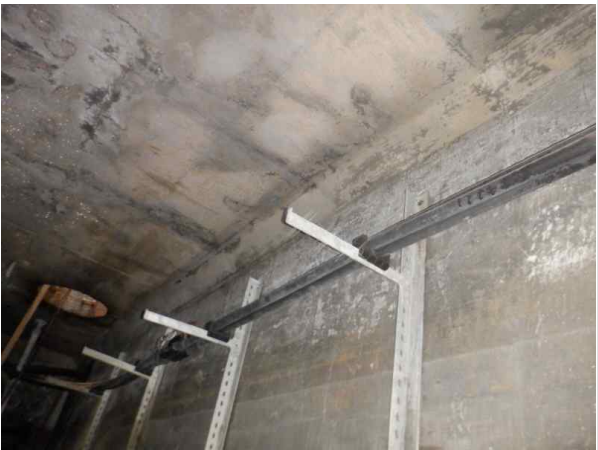
【사진 7.12】 부속 및 부대설비 현황

수용시설의 부속시설인 이음부, 지지대, 받침대는 파손 및 변형이 발생 되지 않은 상태이며, 볼트결속 및 용접상태도 특별한 손상이 발생 되지 않은 양호한 상태인 것으로 조사되었다.

| 내용 | 받침대 상태양호 | 내용 | 지지대 상태양호 |

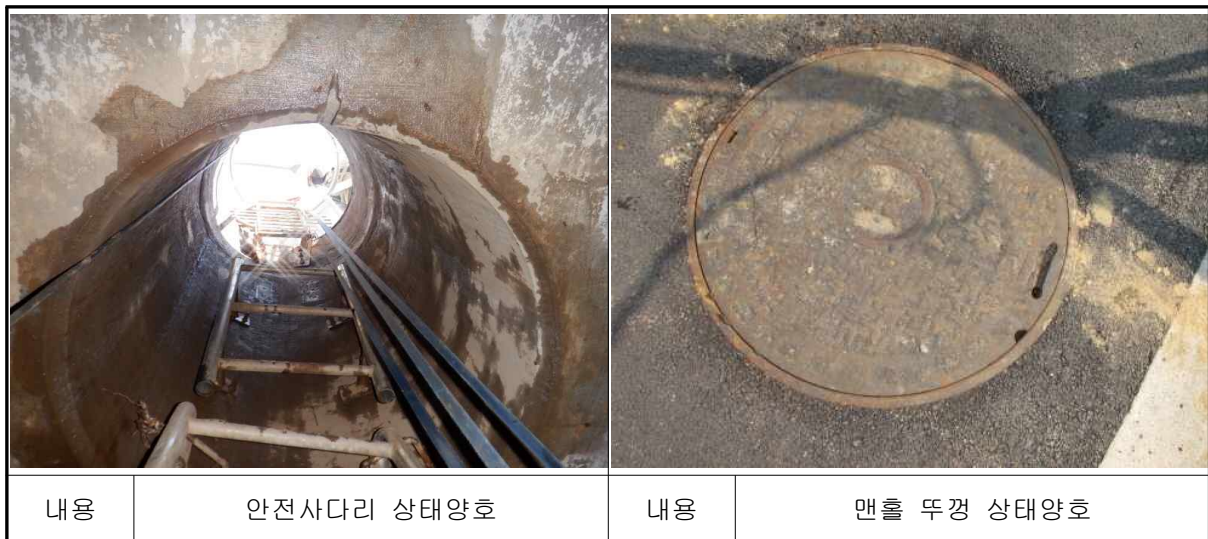
【사진 7.15】 맨홀 외부 주요 손상

금회 정밀안전점검을 통한 맨홀 외부 외관조사결과, 주요 손상이 없는 양호한 상태로 조사되었다.

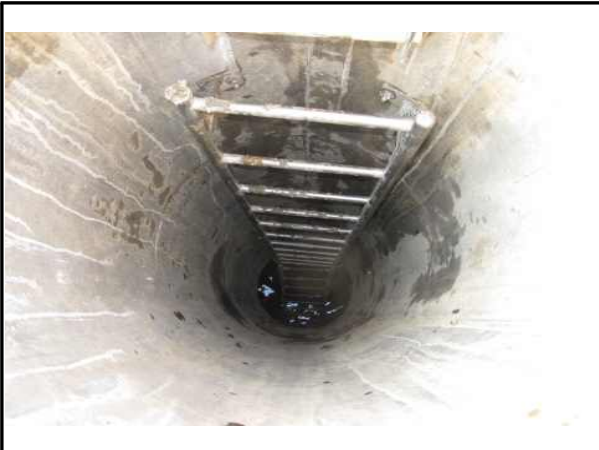
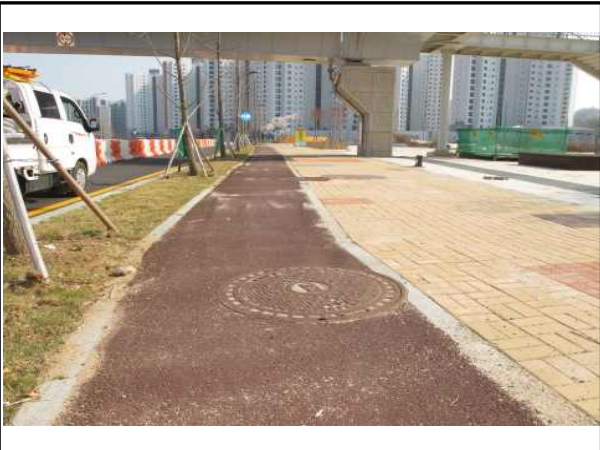
【사진 7.19】 맨홀 외부 주요 손상

금회 정밀안전점검을 통한 맨홀 외부 외관조사결과, 주요 손상이 없는 양호한 상태로 조사되었다.

| 내용 | 수직로 상태양호 | 내용 | 맨홀 뚜껑 상태양호 |

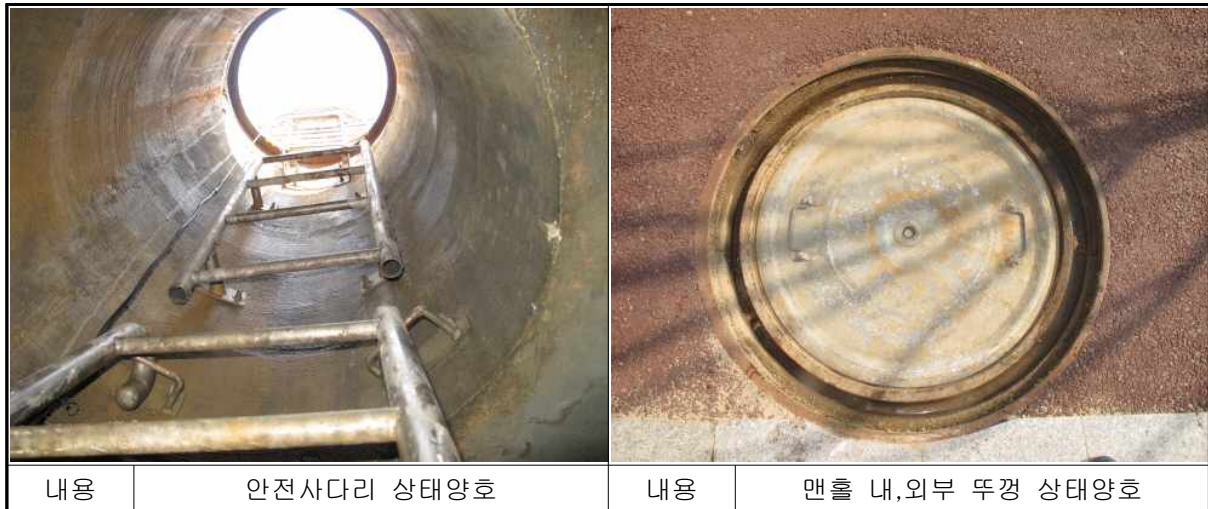
【사진 7.23】 맨홀 외부 주요 손상

금회 정밀안전점검을 통한 맨홀 외부 외관조사결과, 주요 손상이 없는 양호한 상태로 조사되었다.

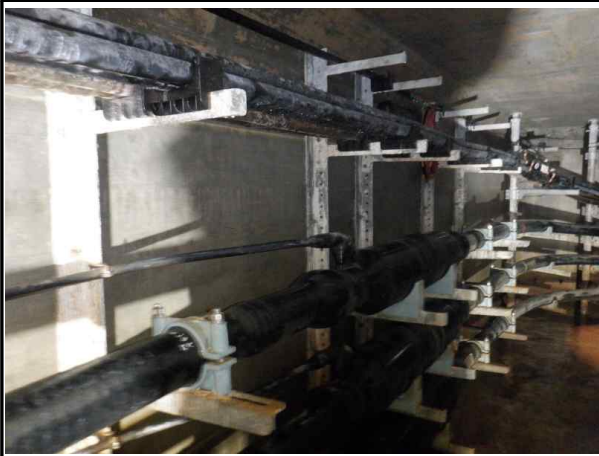
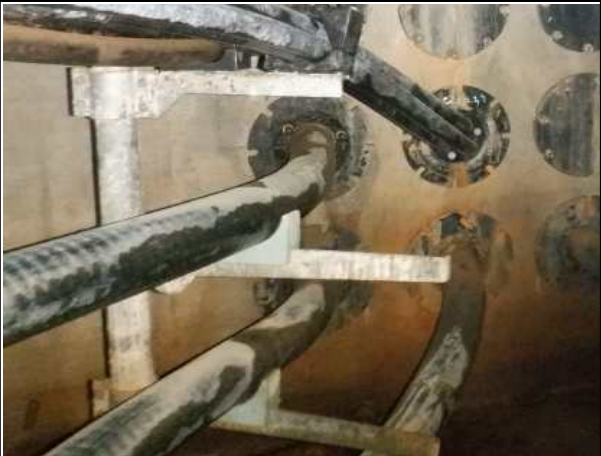
【사진 7.24】 부속 및 부대설비 현황

수용시설의 부속시설인 이음부, 지지대, 받침대는 파손 및 변형이 발생 되지 않은 상태이며, 볼트결속 및 용접상태도 특별한 손상이 발생 되지 않은 양호한 상태인 것으로 조사되었다.

| 내용 | 받침대 상태양호 | 내용 | 지지대 상태양호 |

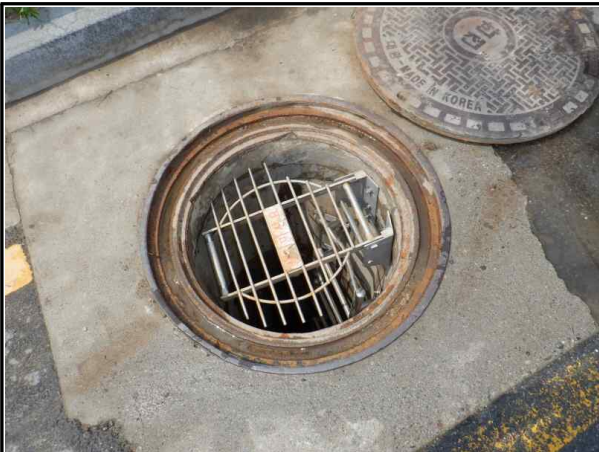
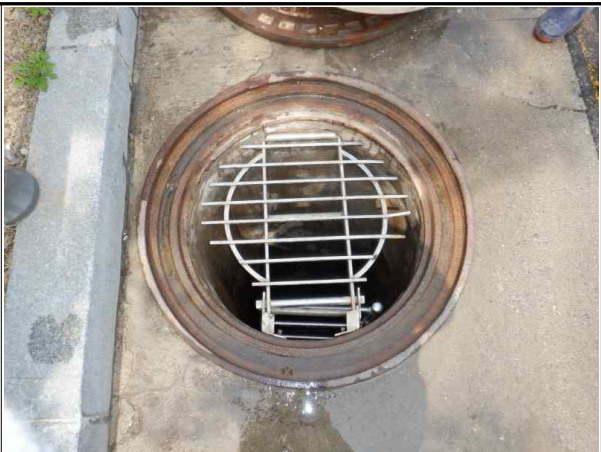
【사진 7.27】 맨홀 외부 주요 손상

| 내용 | 안전손잡이 상태양호 | 내용 | 안전손잡이 파손 보수완료 |

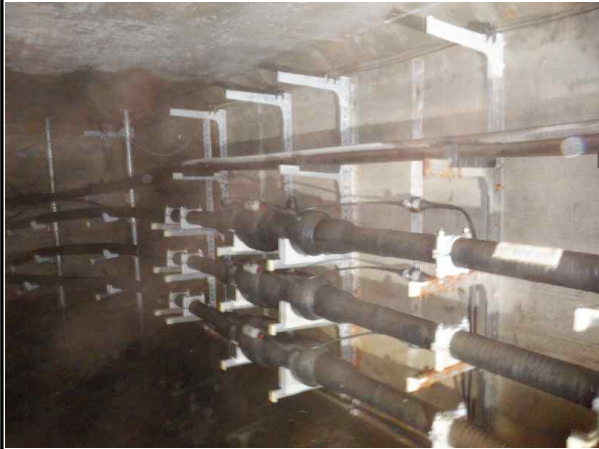
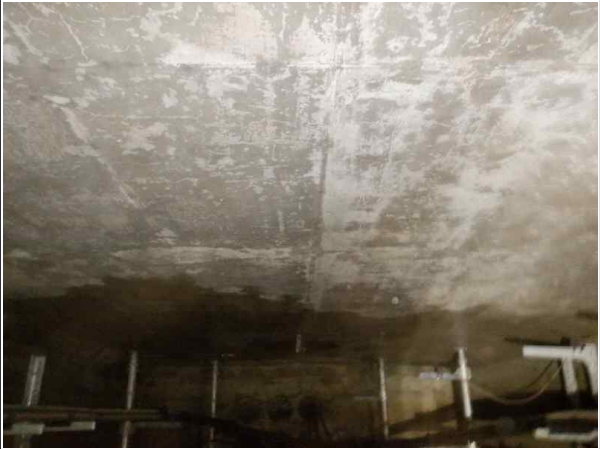
【사진 7.38】 맨홀 내부 주요 손상

| 내용 | 벽체<br>상태양호 | 내용 | 상부슬래브<br>상태양호 |

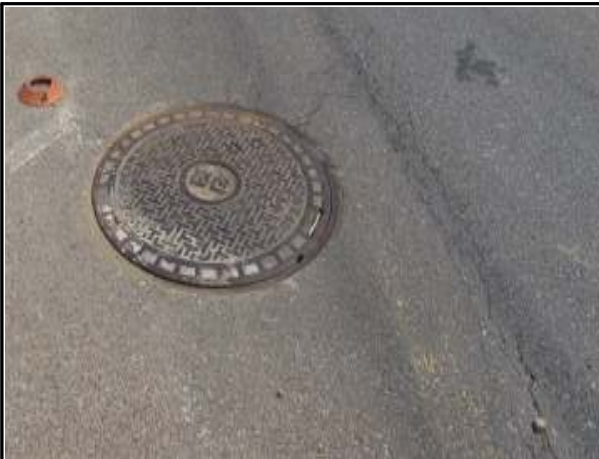
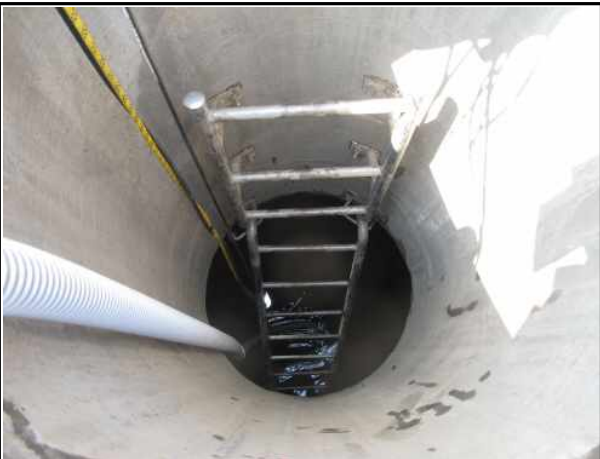
【사진 7.39】 맨홀 외부 주요 손상

| 내용 | 맨홀 외부 상태양호 | 내용 | 안전사다리 상태양호 |

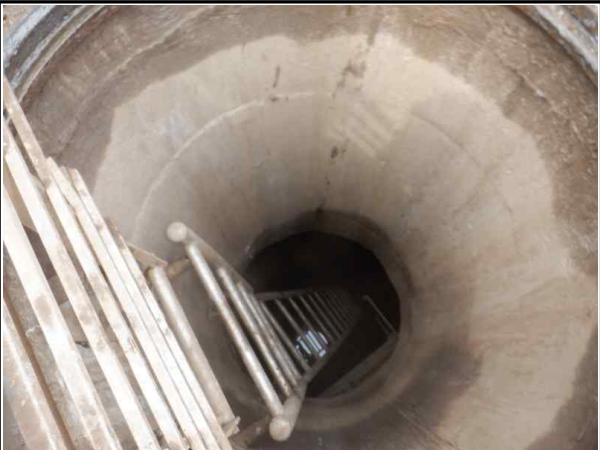
| 구분 | 부재 | 손상 | 단위 | 개소 | 수량 | 비고 |
|---|---|---|---|---|---|---|
| 외부 | 안전손잡이 | 안전손잡이 파손 | EA | 1 | 1 | |

| 내용 | 시점측 안전손잡이 파손 | 내용 | 종점측 안전손잡이, 사다리 상태양호 |

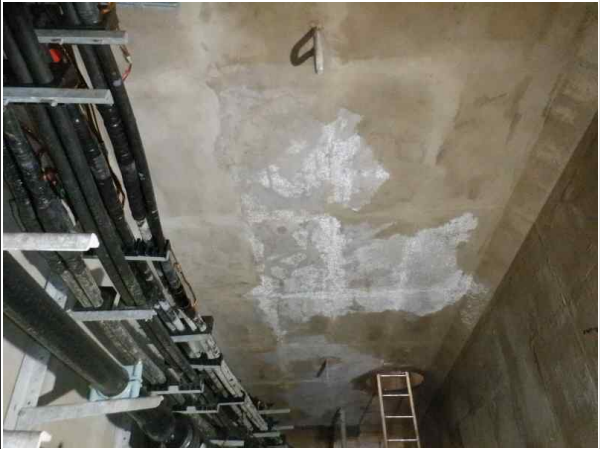
| 내용 | 벽체부<br>균열부백태 | 내용 | 상부슬래브<br>상태양호 |

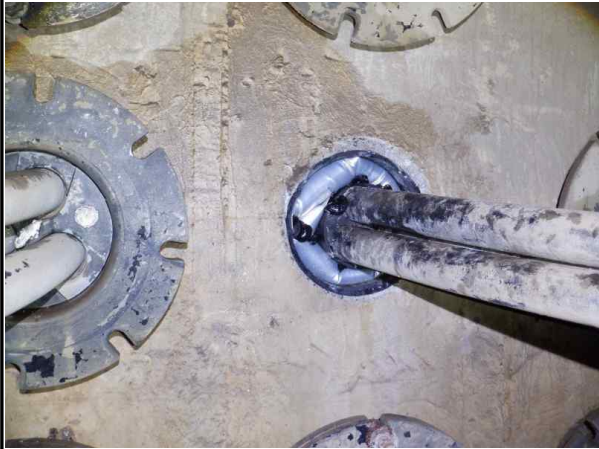
| 내용 | 관로구<br>관로구누수 보수완료 | 내용 | 상부 슬래브<br>상태양호 |

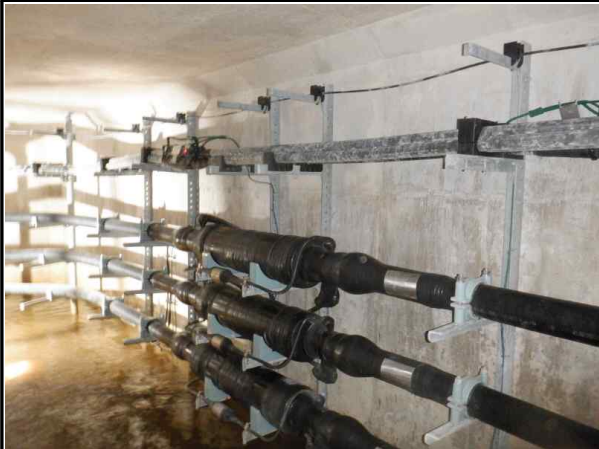
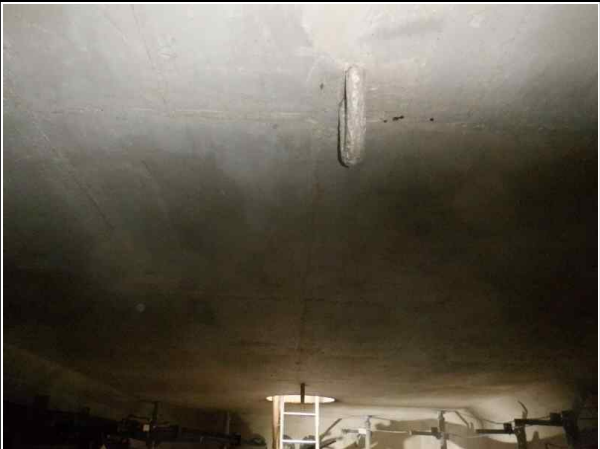
【사진 7.74】 맨홀 내부 주요 손상

금회 정밀안전점검을 통한 맨홀 내부 외관조사결과, 주요 손상이 없는 양호한 상태로 조사되었다.

| 내용 | 벽체부<br>상태양호 | 내용 | 상부슬래브<br>상태양호 |

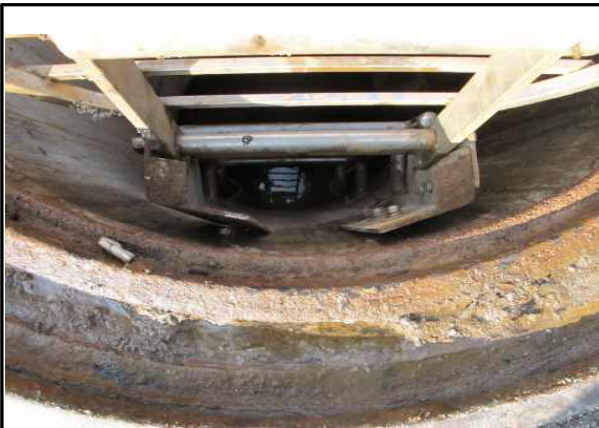
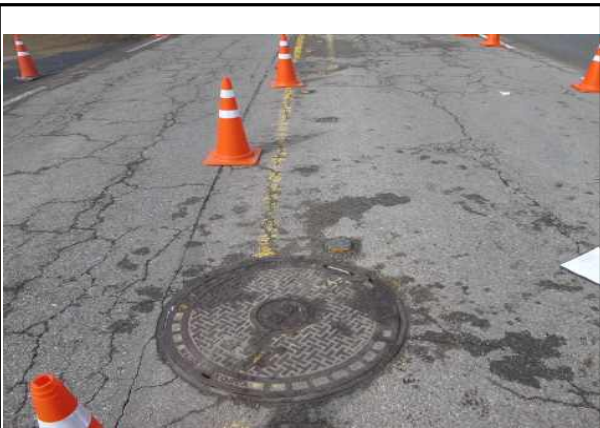
【사진 7.75】 맨홀 외부 주요 손상

금회 정밀안전점검을 통한 맨홀 외부 외관조사결과, 안전손잡이 볼트탈락, 아스콘균열 열이 조사되었다.

| 내용 | 안전손잡이<br>안전손잡이 볼트탈락 | 내용 | 포장부<br>아스콘균열 |

금회 조사 결과, 안전손잡이 볼트탈락, 아스콘균열이 조사되었다.

아스콘 균열은 재질열화 및 손상부의 특성상 주행차량 충격하중에 의해 발생한 것으로 판단되며 손상정도가 경미하여 차량 주행성능에 지장이 없으므로 지속적인 관찰이 필요한 것으로 판단된다.

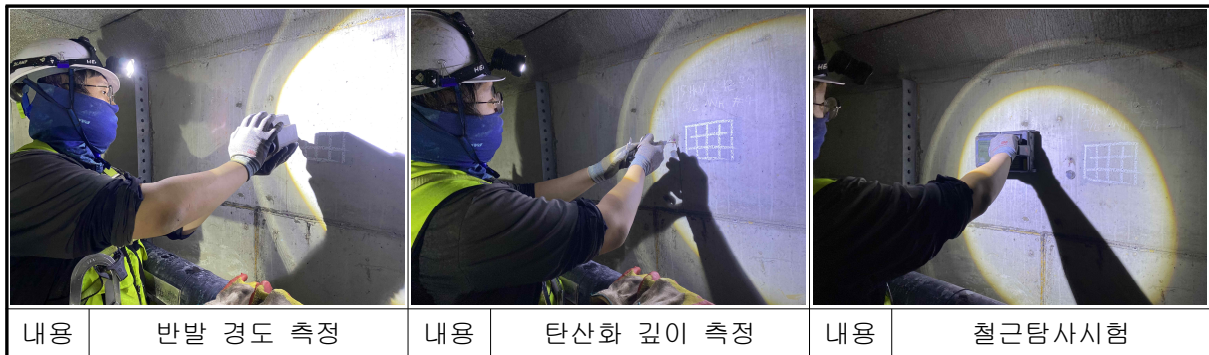
【사진 7.77】 문발덕이 재료시험 전경

탄산화깊이 측정결과 상태등급은 탄산화 잔여깊이 30mm 이상인 ‘a’ 등급으로 “탄산화에 의한 내부 철근 부식 가능성 없음”으로 평가되었다.

금회 탄산화 시험 결과를 토대로 21년도 정밀안전점검과 비교 검토한 결과 측정값에 다소 차이가 있으나, 이는 측정위치의 차이에 의한 것으로 전개소 탄산화 잔여깊이 30mm 이상인 ‘a’ 등급으로 측정되어 탄산화에 따른 철근부식 우려가 없는 양호한 상태인 것으로 분석 되었다.

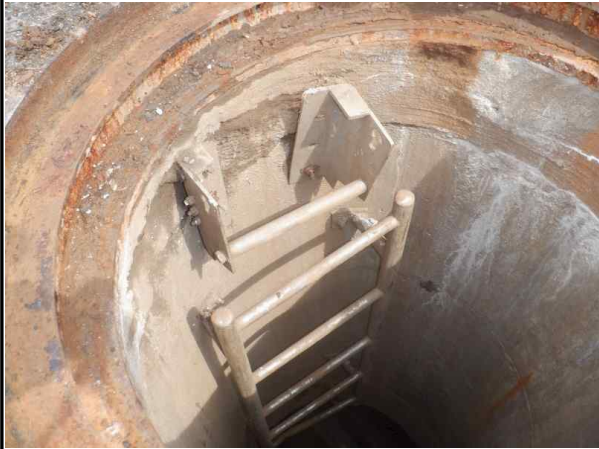
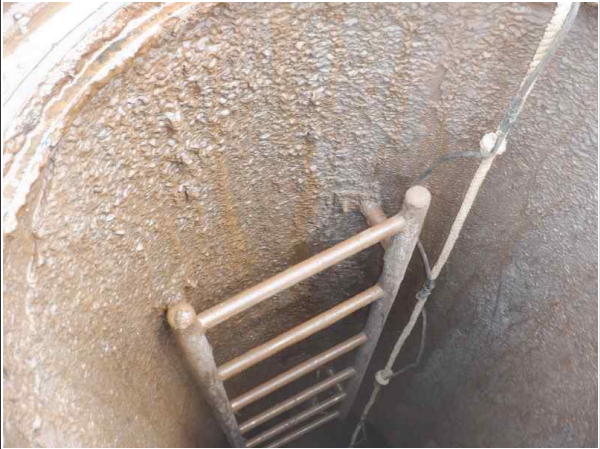
| 구분 | 추락방지시설 | | 도로포장 | | 도로부<br>신축이음부 | | 환기구 등의<br>덮개 | | 비고 |
|---|---|---|---|---|---|---|---|---|---|
| | 1) 추락방지시설은 볼트유실, 고정앵커탈락, 안전손잡이파손, 안전손잡이탈락 등이 조사되었다.<br>2) 도로포장은 아스콘균열, 아스콘망상균열, 아스콘파손이 조사되었다. | | | | | | | | |

| 내용 | 추락방지시설<br>안전손잡이 파손 | 내용 | 추락방지시설<br>안전손잡이 탈락 |

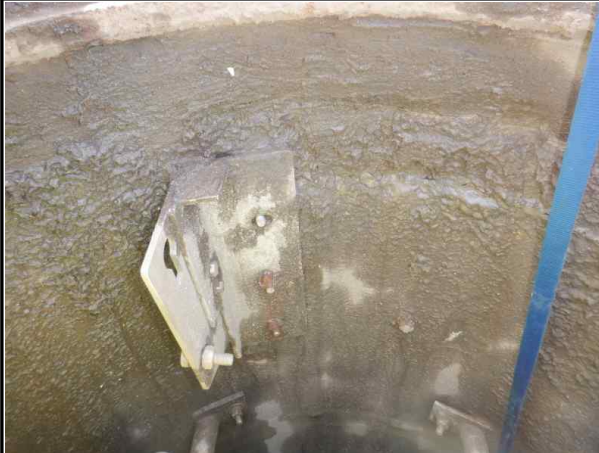
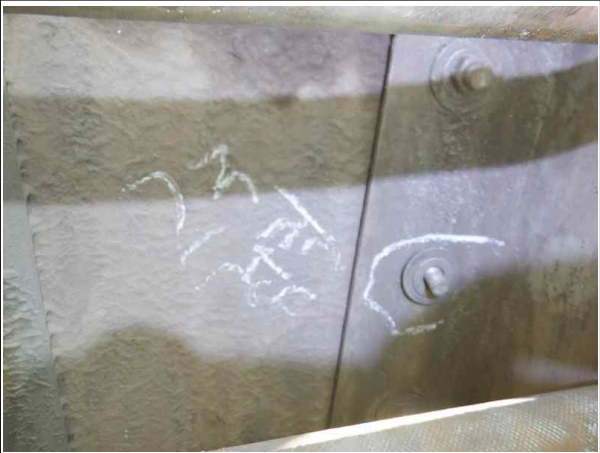
| 내용 | 추락방지시설<br>안전손잡이 파손 | 내용 | 도로포장<br>안전손잡이 볼트유실 |

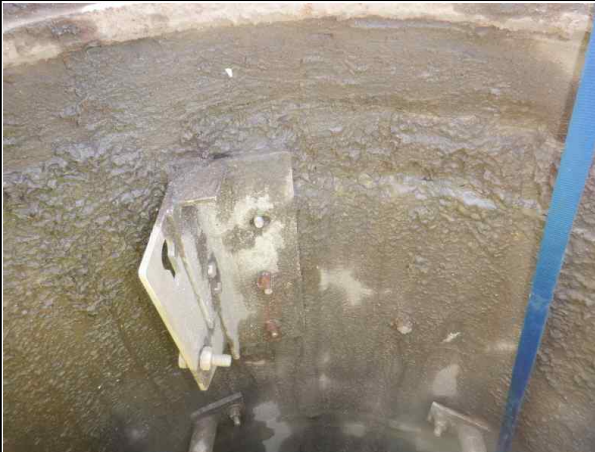
| 내용 | 운정~덕이#6 | 내용 | 운정~덕이#7 |
| | 안전손잡이 탈락 | | 안전손잡이 파손 |
