2019년 하반기 지방하천 배수문 정밀점검 용역

# 종 합 보 고 서

2020. 01.

경기도 화성시 봉담읍 시청로 1393-6  
주식회사 성 본  
대표이사 박성만 (인)

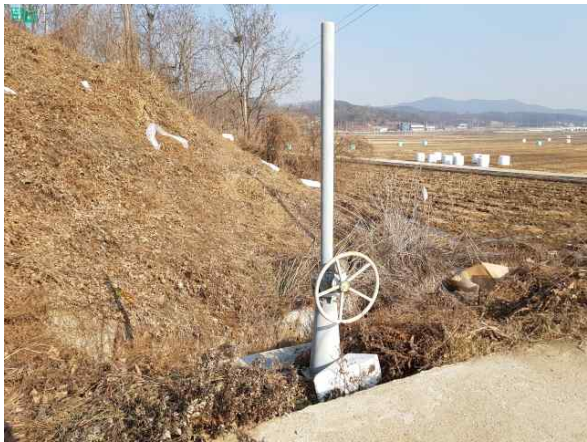
조작대 상면 전경

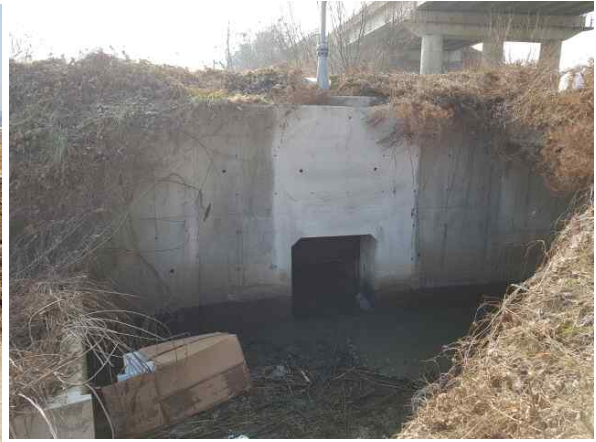
수문 전경

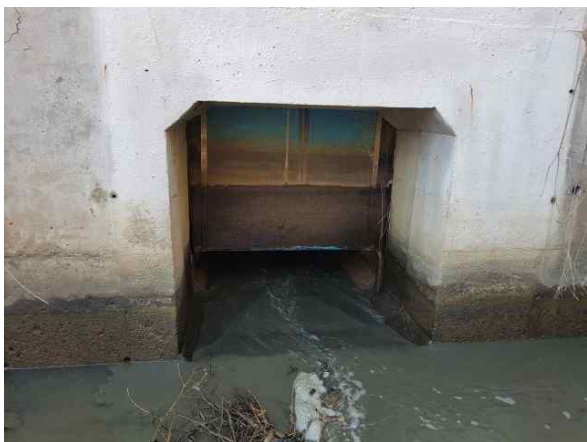
문짝 상태양호

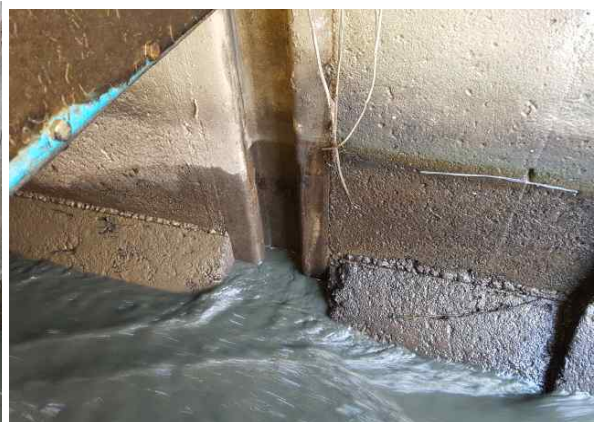
문틀 상태양호

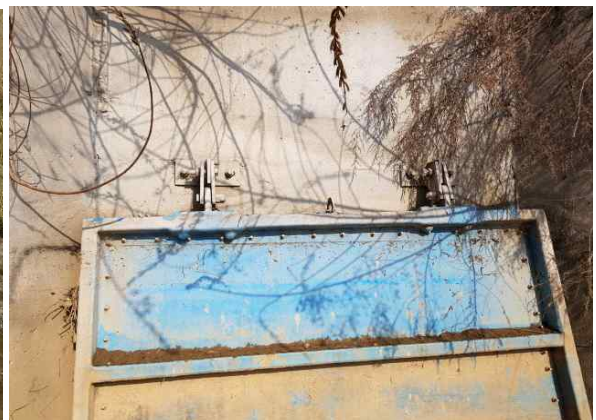
연결핀 상태양호

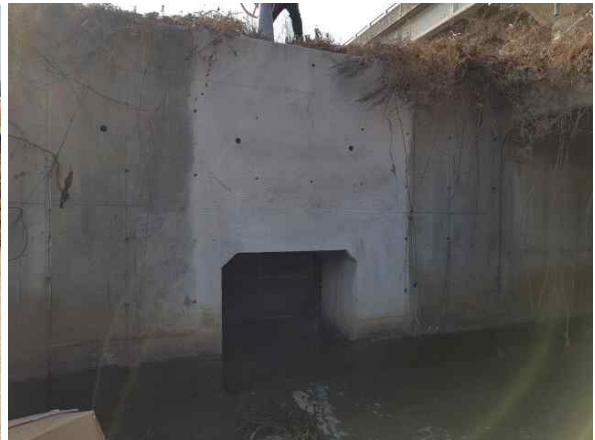
수문 개폐(전) 현황

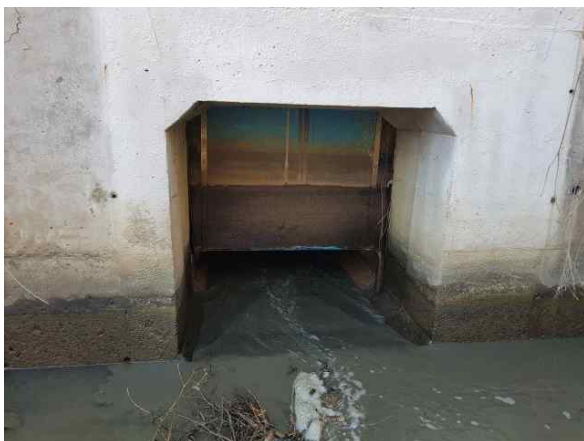
수문 개폐(후) 현황

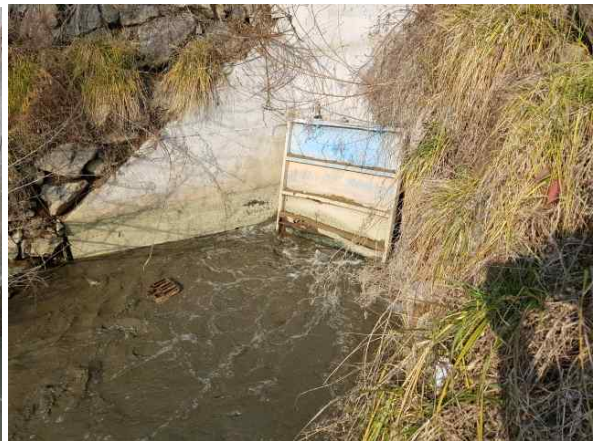
수문 개폐(후) 현황

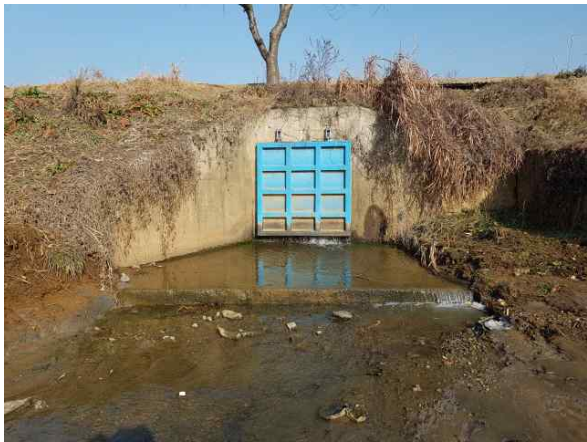
문짝 상태양호

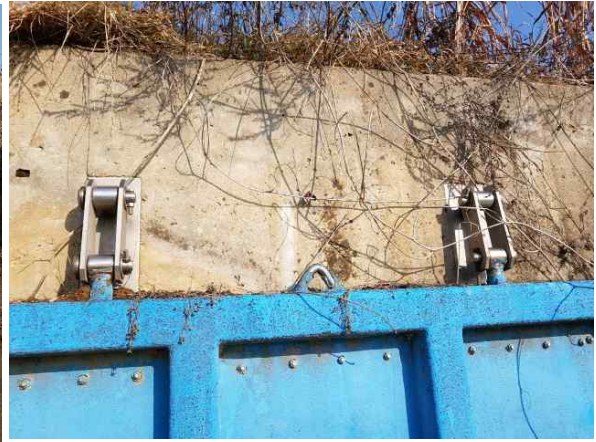
연결핀 상태양호

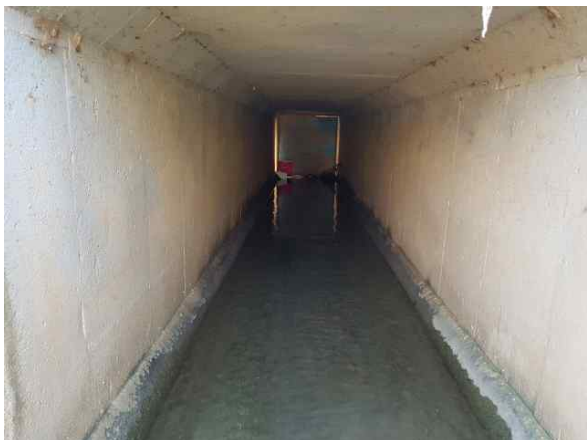
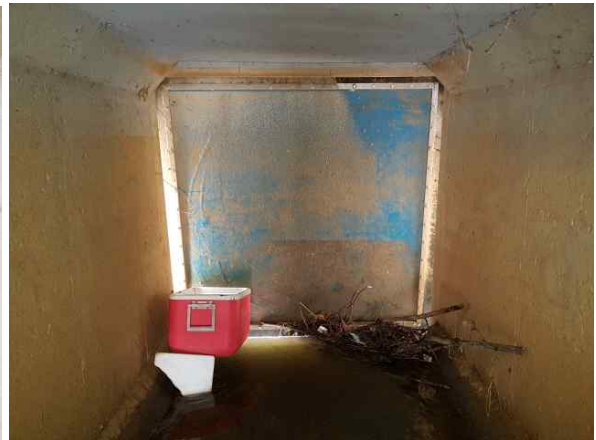
Flab문짝 상태양호

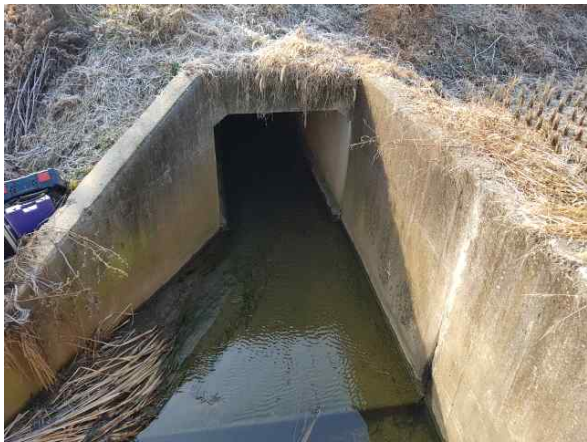
유입부 날개벽 현황(양호)

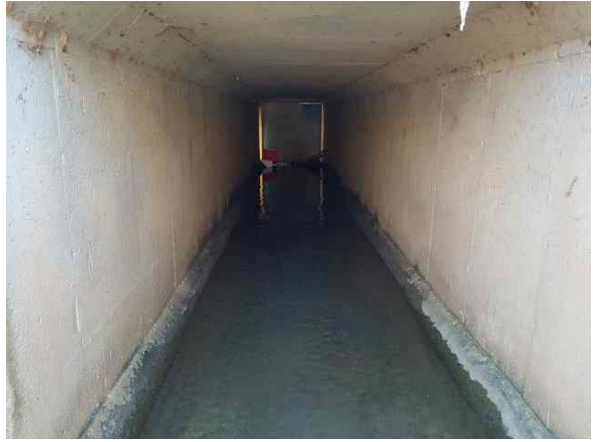
내부 현황(양호)

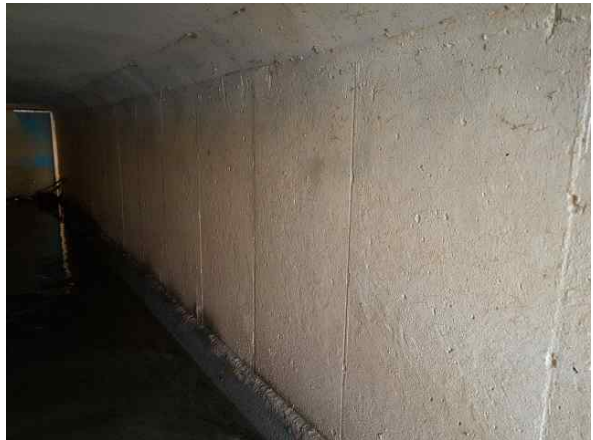
내부 벽체 현황(양호)

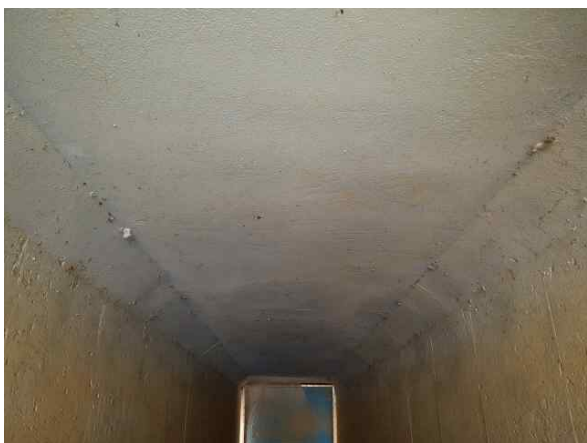
내부 슬래브 현황(양호)

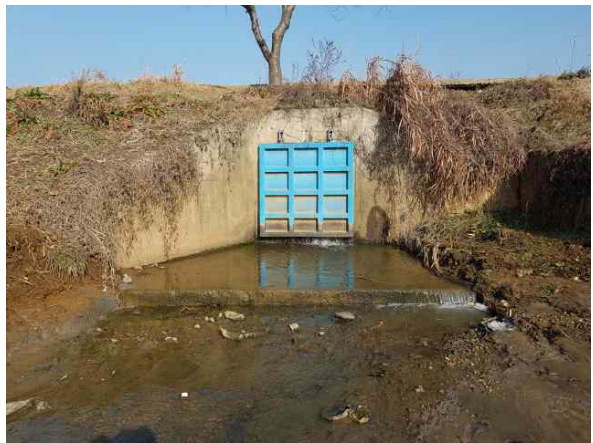
유출부 날개벽 현황(양호)

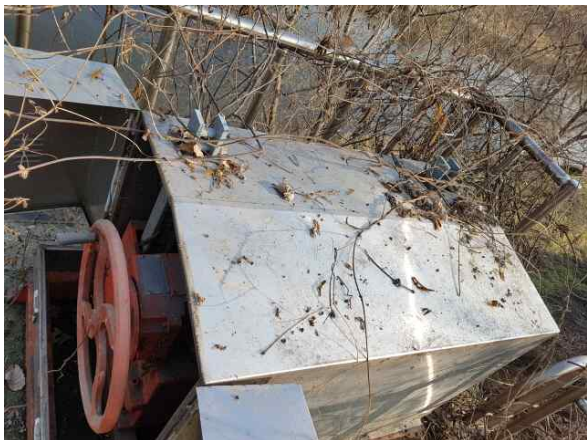
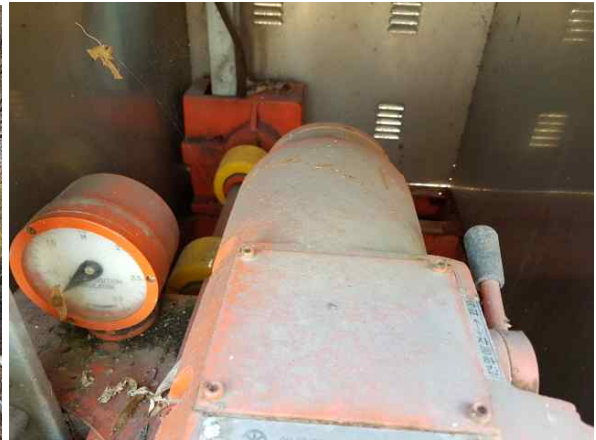
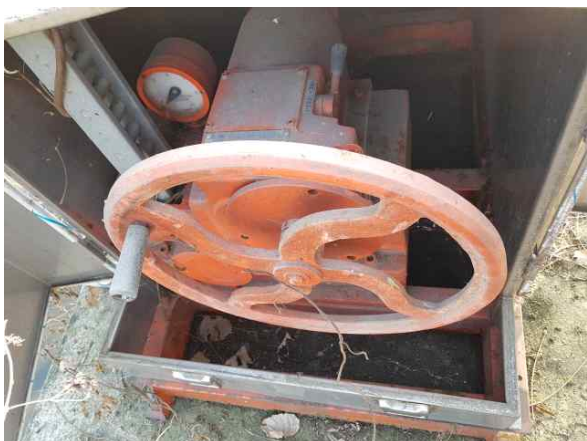
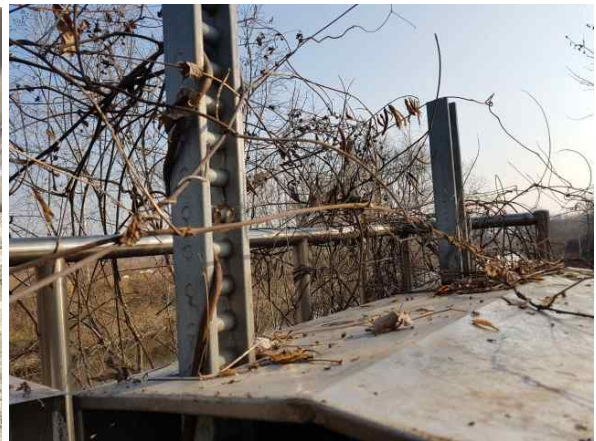
【사진 2.5.2】 권양기 손상현황

권양기 뒤편 양호

권양기 상태양호

핸들 상태양호

랙크바 상태양호

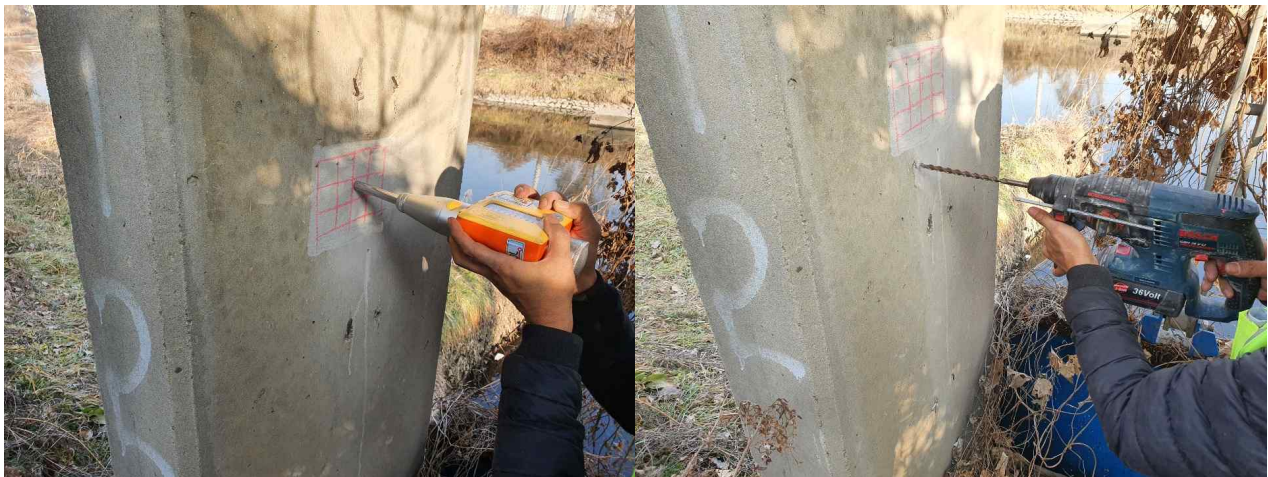
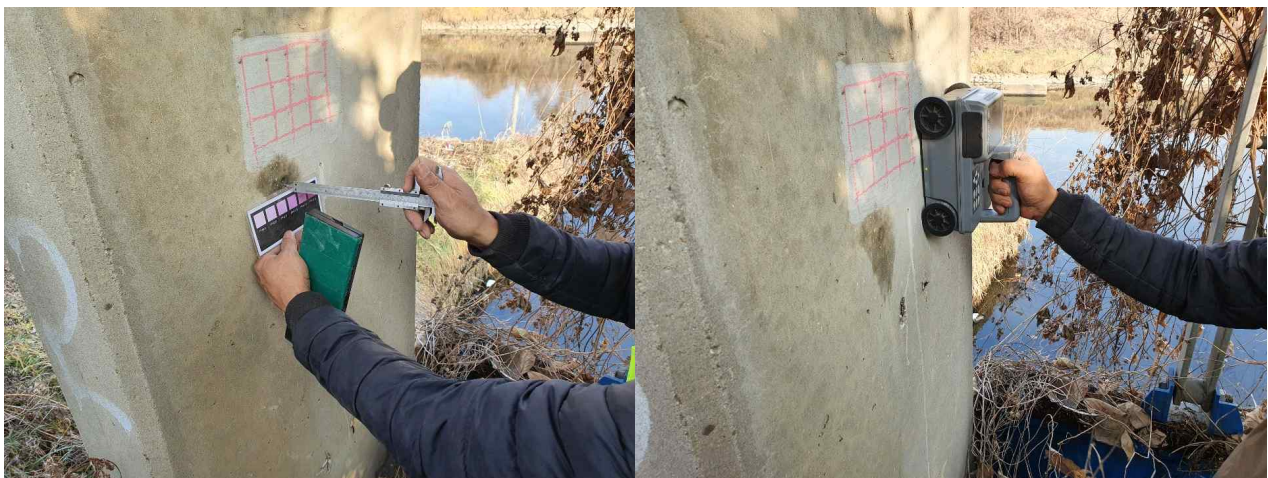
【사진 2.5.6】 콘크리트 내구성조사 전경

탄산화 깊이 측정은 총 2개소(수문:1개소, 암거:1개소)에서 실시하였다. 실측한 최소 피복두께와 탄산화 깊이를 비교한 결과, 탄산화 잔여 깊이는 30.0~45.0mm로 측정되어 탄산화 잔여깊이 30.0mm이상을 확보한 “a”로 평가되어 현 상태에서의 탄산화에 따른 철근부식의 발생 확률은 미미한 것으로 판단된다.

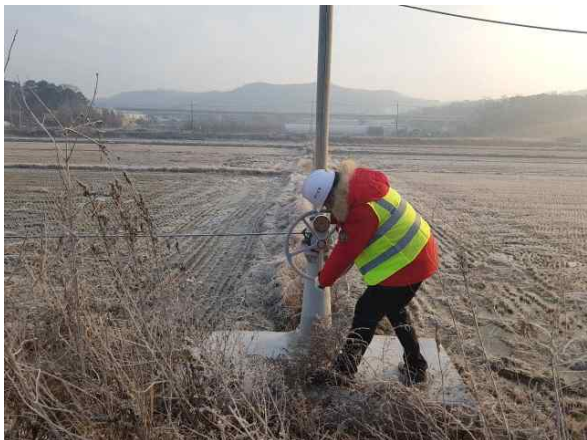
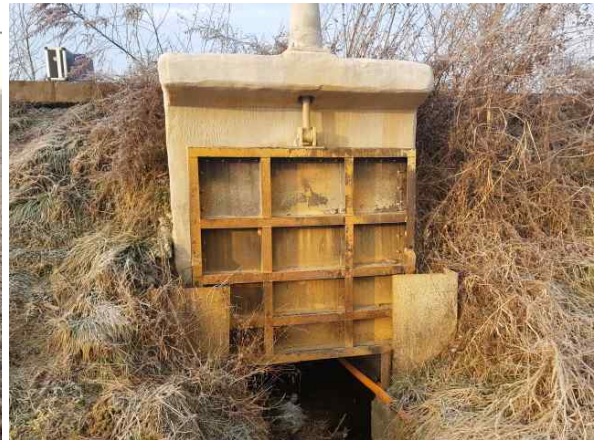
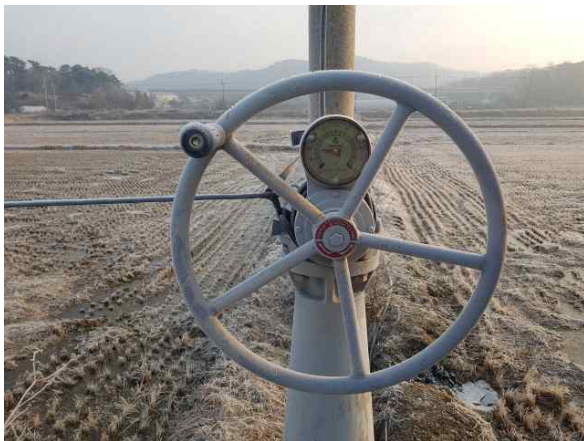
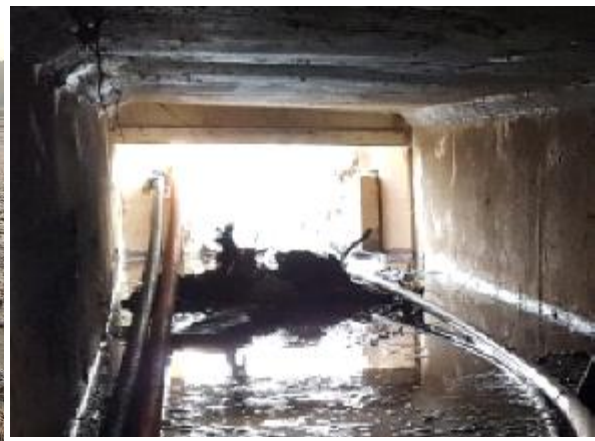
【사진 2.1.4】 작동시험 손상현황

권양기 작동 양호

수문 개폐 현황

개도계 작동양호

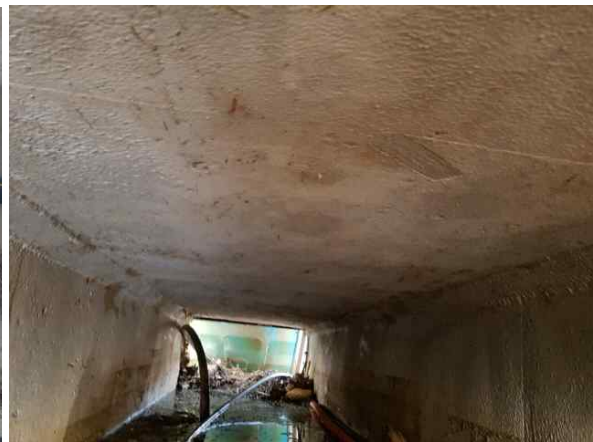
【사진 2.6.5】 배수암거 손상현황

BOX내부 보수현황

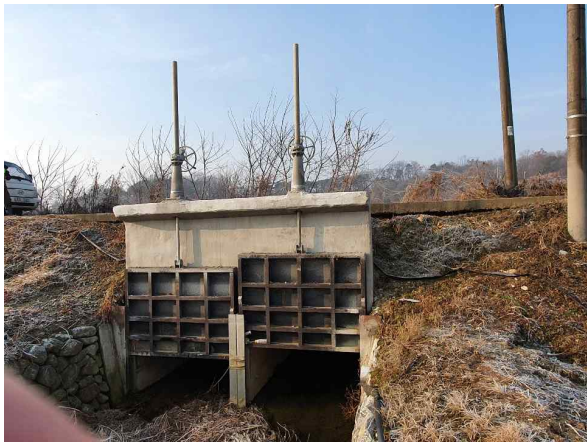
| 결 함 내 용 | | 손상물량 | 비고 |
|---|---|---|---|
| 수문본체 | 보수부 들뜸 | 0.3*0.8*3개소 = 0.72㎡ | |

조작대 전경

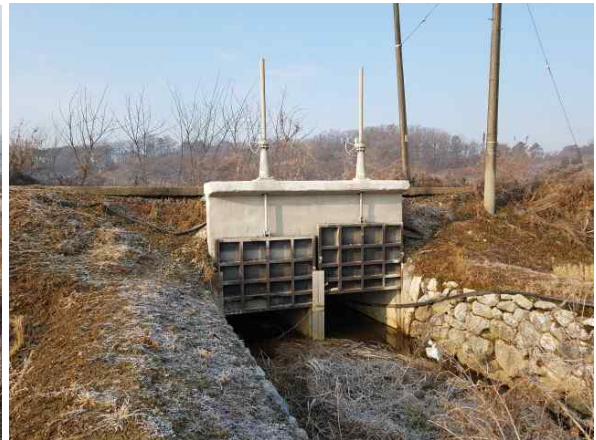
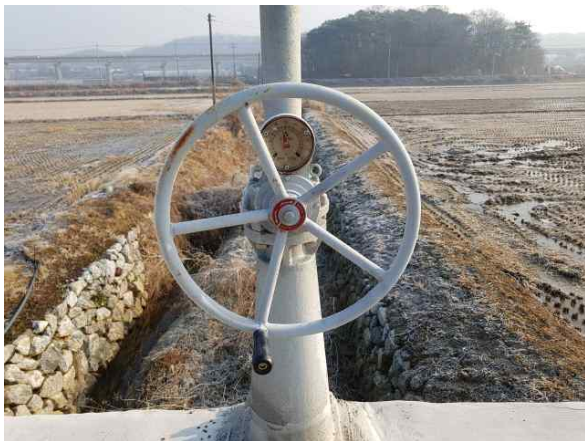
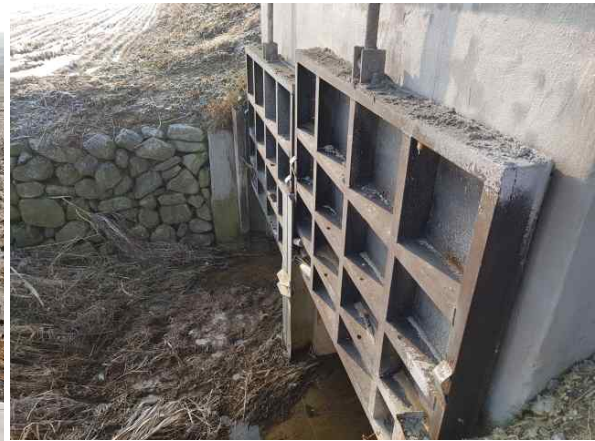
【사진 2.7.4】 작동시험 손상현황

수문 개폐 현황

개도계 작동양호

수문 밀폐 현황

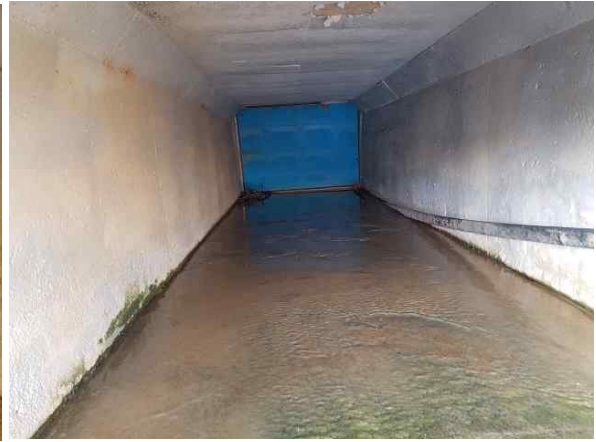
BOX내부 2런 보수현황

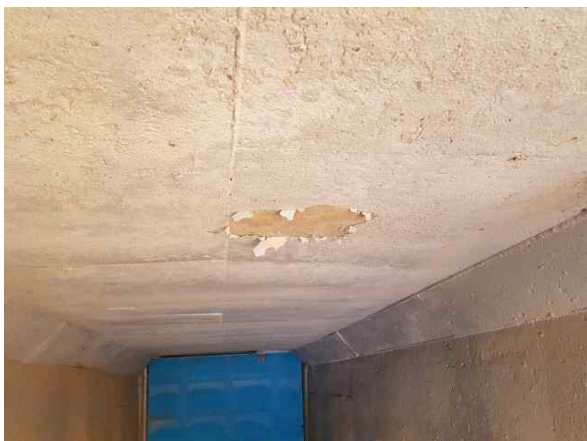
| 결 합 내 용 | | 손상물량 | 비고 |
|---|---|---|---|
| 배수암거 | 표면박리 | 0.75㎡/3개소 | |

보수부 표면박리(2런)

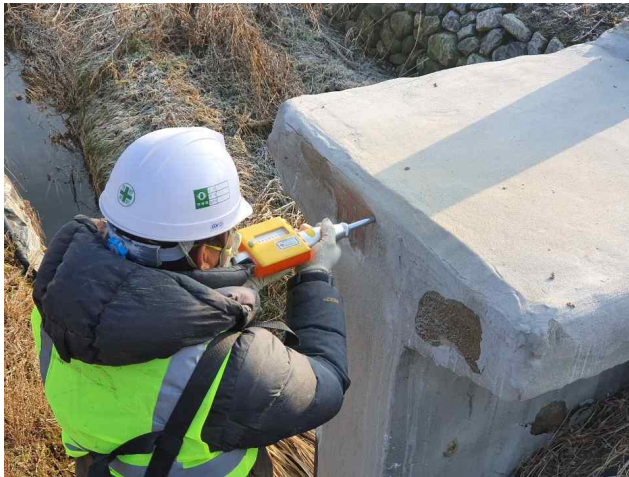
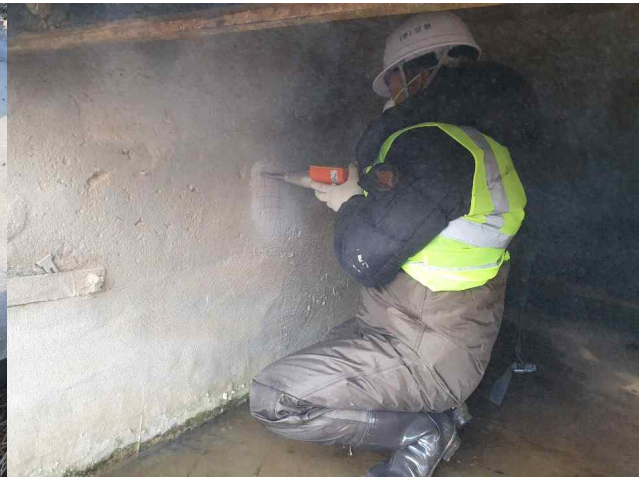
반발경도시험

다. 하지만 본 설계기준강도는 추정강도이며 오랜공용에 따른 구조적 콘크리트 손상(휨균열 등)발생이 없는바 콘크리트 내하성은 확보된 것으로 사료된다.

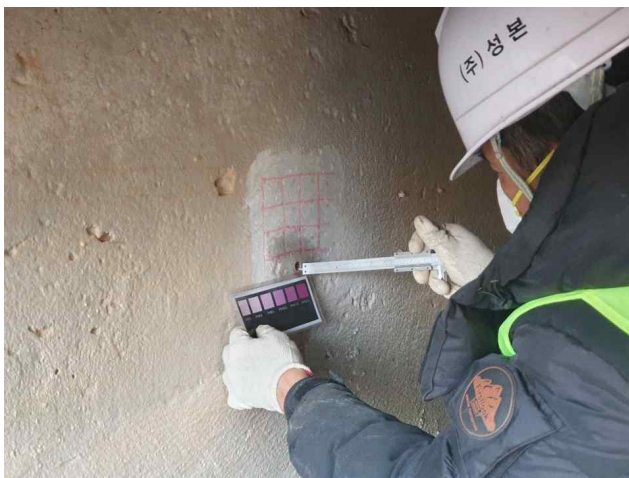
탄산화깊이 측정

탄산화 깊이 측정은 총 2개소(수문:1개소, 암거:1개소)에서 실시하였다. 실측한 최소 피복두께와 탄산화 깊이를 비교한 결과, 탄산화 잔여 깊이는 25.0~28.0mm로 측정되어 향후 탄산화에 의한 부식발생 가능성이 있는 “b”로 평가되었다.
