시설물정기안전점검용역  
신월여의지하도로

신월여의지하도로 2022년 상반기 정기안전점검 용역

< 신월여의지하도로 >

**점검기관 : (주)명성엔지니어링**

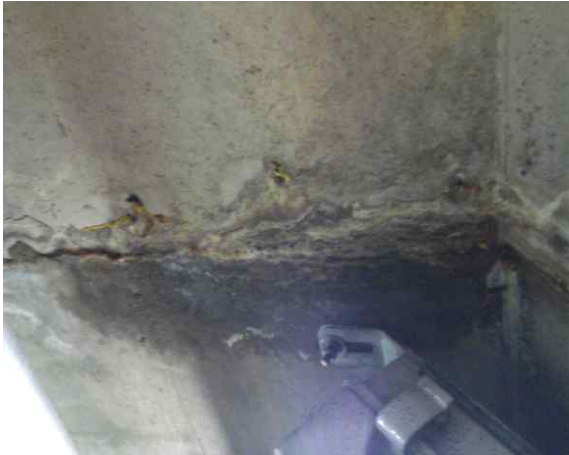
| 위 치 | 측벽부 S137 | 위 치 | 측벽부 S137 |

측벽부에 대한 외관조사 결과, 백태, 누수, 파손, 타일탈락 등의 손상이 조사되었다. 조사된 손상은 시공미흡, 우수유입 등에 의해 발생된 것으로 판단되며, 미관 및 내구성 확보 차원의 보수 및 진전 여부에 대한 지속적인 주의관찰이 필요하다. 추후 누수에 대한 손상의 진전시 보수대책을 수립하는 것이 요구된다.

| 현 황 | 누수(떨어짐) | 현 황 | 백태 |

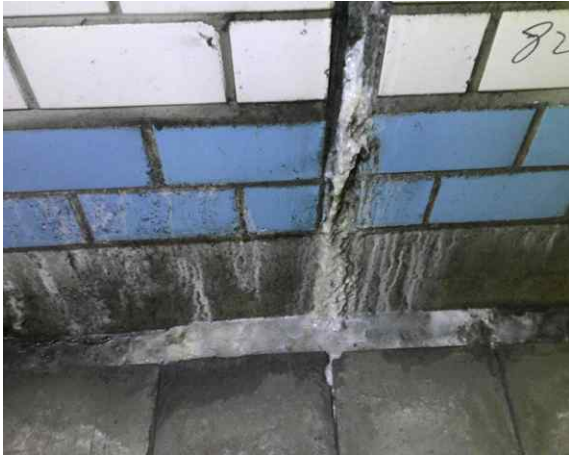
| 위 치 | 측벽부 S173 | 위 치 | 측벽부 S173 |

| 현 황 | 누수(떨어짐) | 현 황 | 백태 |

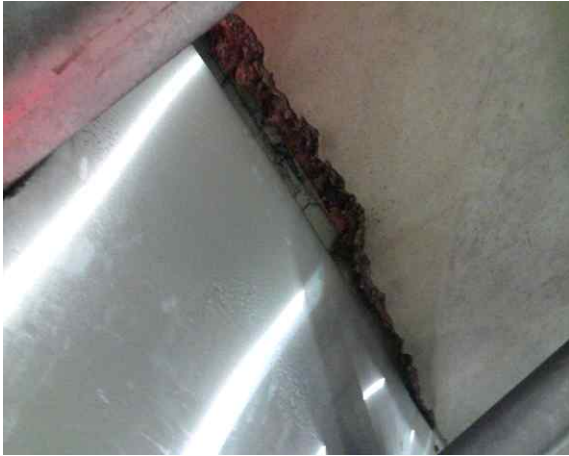
| 위 치 | 측벽부 S272 | 위 치 | 측벽부 S676 |

| 현 황 | 파손 | 현 황 | 타일탈락 |

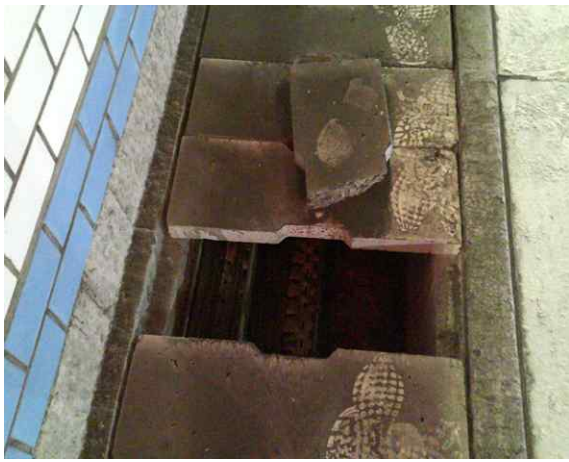
| 위 치 | 공동구 S205 | 위 치 | 공동구 S404 |

공동구에 대한 외관조사 결과, 전반적으로 양호한 상태이나 덮개파손이 일부 조사되었다. 조사된 손상은 유지보수 작업자의 안전을 위해 보수 및 정비를 실시하는 것이 필요하다.

| 현 황 | 뒹개파손 | 현 황 | 뒹개파손 |

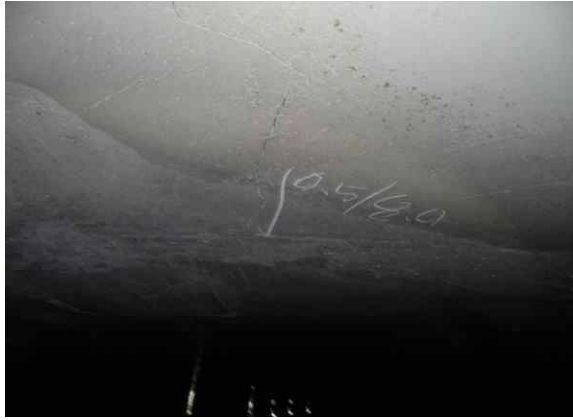
| 위 치 | 천단부 RAMP-D S20 | 위 치 | 천단부 RAMP-D S22 |

천단부(슬래브)에 대한 외관조사 결과, 균열(0.3mm이상)이 일부 조사되었다. 조사된 손상은 내구성 확보차원에서 보수 및 진전여부에 대한 주의관찰이 필요하다.

| 현 황 | 균열 (Cw=0.5mm) | 현 황 | 균열 (Cw=0.3mm) |

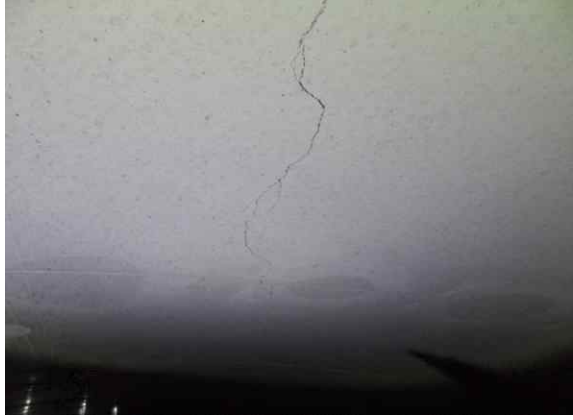
| 위 치 | 천단부 RAMP-D S25 | 위 치 | 천단부 RAMP-D S27 |

| 현 황 | 균열 (Cw=0.3mm) | 현 황 | 균열 (Cw=0.3mm) |

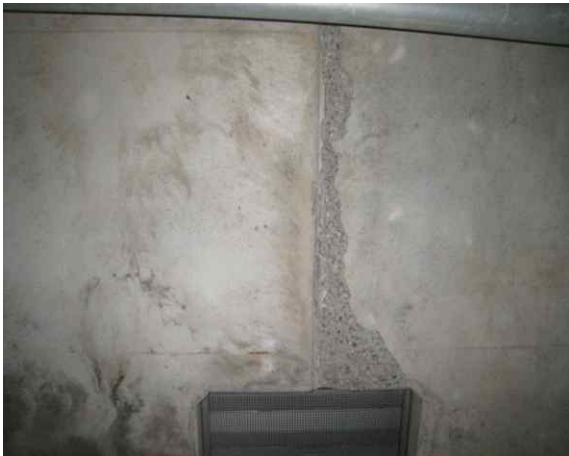
| 위 치 | 풍도슬래브 RAMP-D S8 | 위 치 | 풍도슬래브 RAMP-D 내부 |

풍도슬래브에 대한 외관조사 결과, 전반적으로 양호한 상태로 조사되었으나 풍도슬래브 하면 파손이 일부 조사되었다. 조사된 손상은 시공미흡, 외부충격 등에 의해 발생된 것으로 판단되며, 내구성 확보차원에서 단면보수를 실시하는 것이 요구된다.

| 현 황 | 파손 | 현 황 | 파손 |

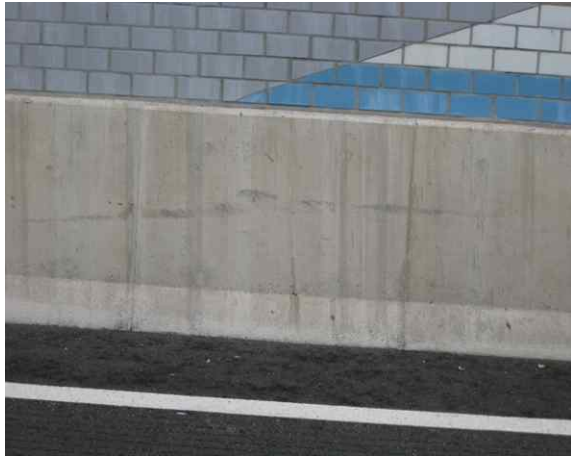
| 위 치 | U-type RAMP-D S2 | 위 치 | U-type구간 |

타일로 마감처리된 U-type구간의 외관조사 결과, 전반적으로 양호한 상태로 조사되었으나 균열(0.3mm미만)이 일부 조사되었다. 조사된 손상은 건조수축, 온도변화 등에 의한 것으로 판단되며, 내구성 확보차원에서 보수 및 주의관찰이 필요하다.

| 현 황 | 수직균열(Cw=0.2mm) | 현 황 | 전경 |

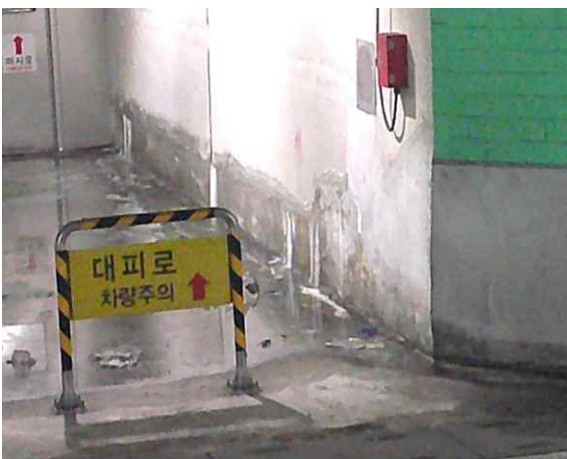
| 위 치 | 횡갱 S122 | 위 치 | 횡갱 S122 |

횡갱에 대한 외관조사 결과, 전반적으로 양호한 상태로 확인되었으나 누수 및 체수가 일부 조사되었다. 조사된 손상은 손상의 진전여부에 대한 주의관찰을 실시하며, 진전시 누수에 대한 보수대책을 수립하는 것이 요구된다.

| 현 황 | 누수 및 체수 | 현 황 | 누수 및 체수 |

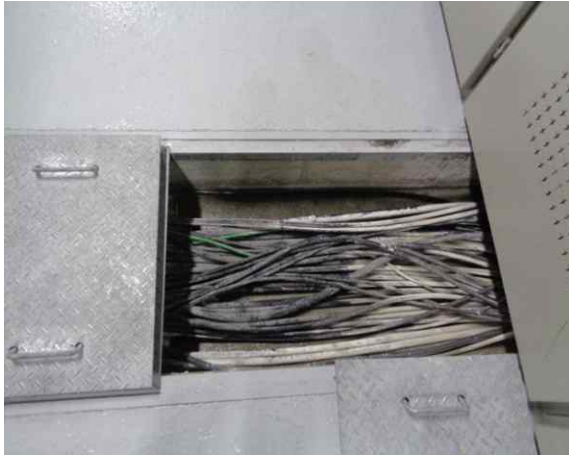
| 위 치 | 전기실(RAMP-D 합류부) | 위 치 | 전기실(RAMP-D 합류부) |

본 지하도로내 전기실, 공기정화시설, 소화수조 등이 시공되어 있으며, 외관조사 결과 전반적으로 양호한 상태로 조사되었으나 소화수조 벽체에 누수 및 백태, 전기실 채수가 일부 조사되었다. 조사된 손상은 손상의 진전여부에 대한 주의관찰을 실시하며, 진전시 누수에 대한 보수대책을 수립하는 것이 요구된다.

| 현 황 | 전경 | 현 황 | 전선트레이 채수 |

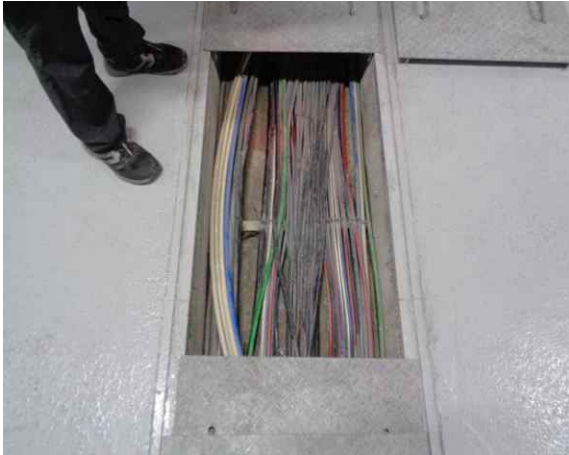
| 위 치 | 전기실(RAMP-D 합류부) | 위 치 | 공기정화시설 |

| 현 황 | 전선트레이 채수 | 현 황 | 전경 |

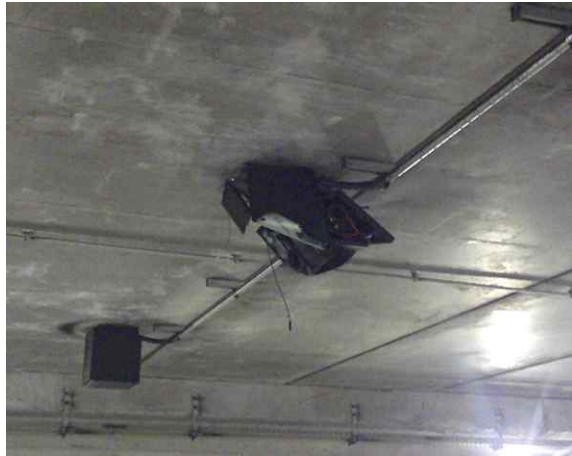
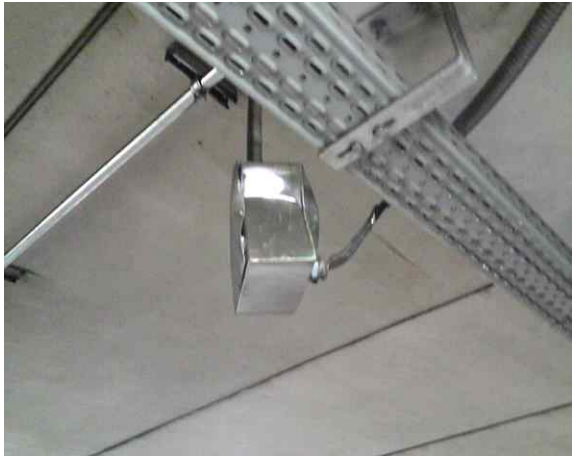
| 위 치 | 부속시설 S203 | 위 치 | 부속시설 S565 |

부속시설에 대한 외관조사 결과, 전반적으로 양호한 상태로 확인되었으나 신호기 파손이 일부 조사되었다. 조사된 손상은 차량의 내부 속도확인 및 안전 확보 등을 위한 재설치가 요구된다.

| 현 황 | 신호기 파손 | 현 황 | 신호기 파손 |

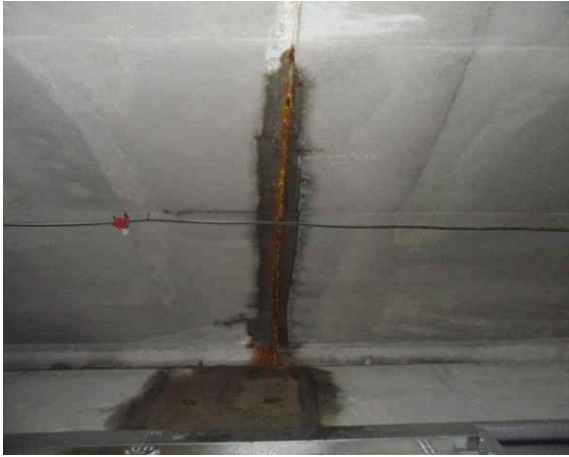
| 위 치 | 측벽부 S137 | 위 치 | 측벽부 RAMP-D S33 |
| 누수(떨어짐) - 진전여부 확인 | | 누수 - 진전여부 확인 | |

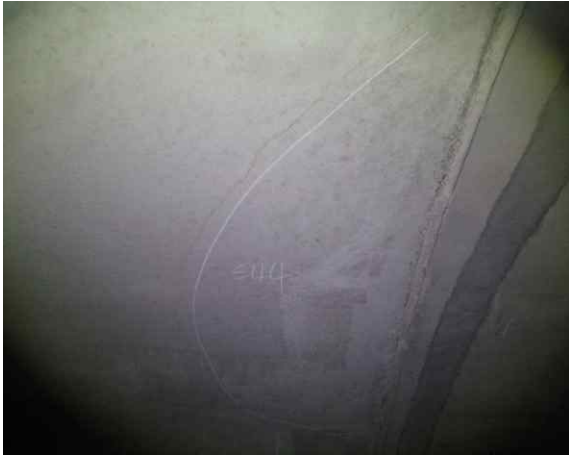
| 위 치 | 천단부 S44 | 위 치 | 천단부 S86 |

천단부(슬래브)에 대한 외관조사 결과, 균열(0.3mm이상), 누수, 백태, 박리, 파손, 피복부족, 시공미흡 등의 손상이 조사되었다. 조사된 손상은 건조수축, 온도변화, 시공 미흡, 우수유입 등에 의해 발생한 것으로 판단되며, 내구성 확보차원에서 보수 및 진전 여부에 대한 주의관찰을 실시하는 것이 필요하다.

| 현 황 | 균열(Cw=0.5mm) | 현 황 | 전경 |

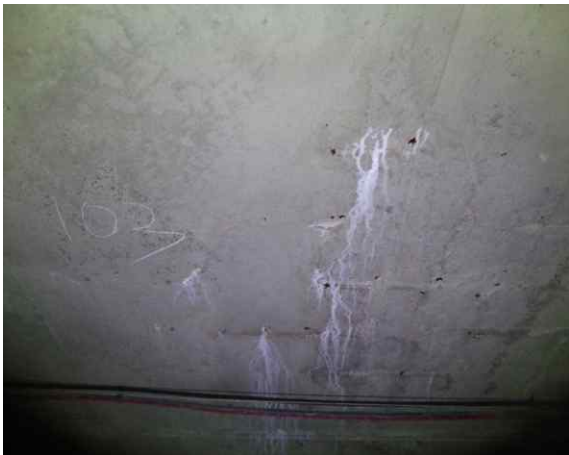
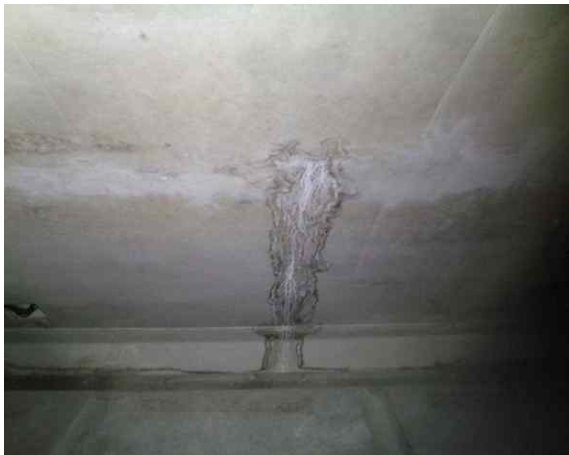
| 위 치 | 천단부 S103 | 위 치 | 천단부 S127 |

| 현 황 | 백태 | 현 황 | 백태 |

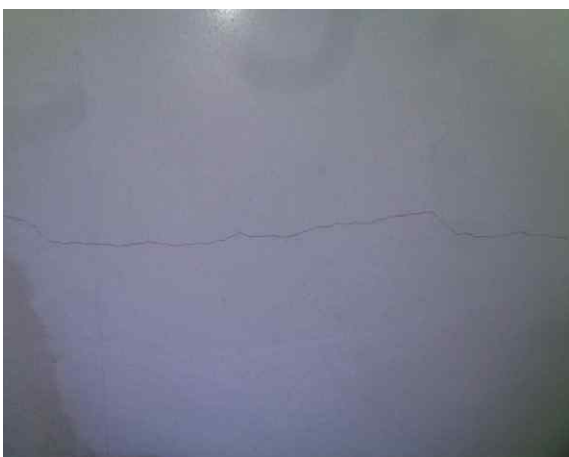
| 위 치 | 천단부 S150 | 위 치 | 천단부 S170 |

| 현 황 | 균열(Cw=0.5mm) | 현 황 | 백태 |

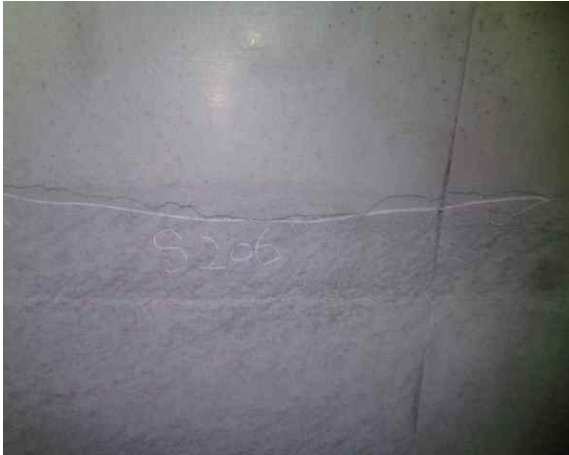
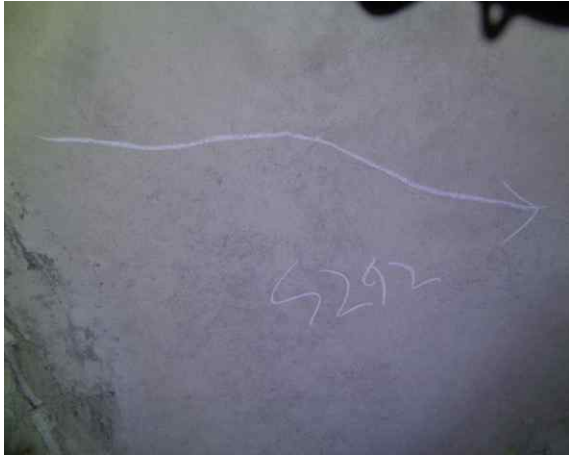
| 위 치 | 천단부 S206 | 위 치 | 천단부 S292 |

| 현 황 | 균열 (Cw=0.5mm) | 현 황 | 균열 (Cw=0.3mm) |

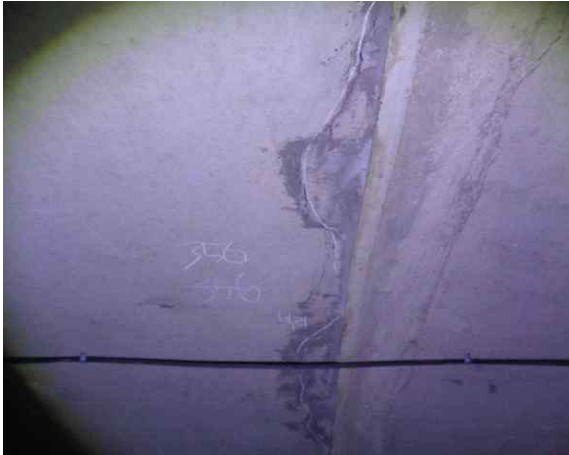
| 위 치 | 천단부 S356 | 위 치 | 천단부 S360 |

| 현 황 | 박리 | 현 황 | 피복부족 |

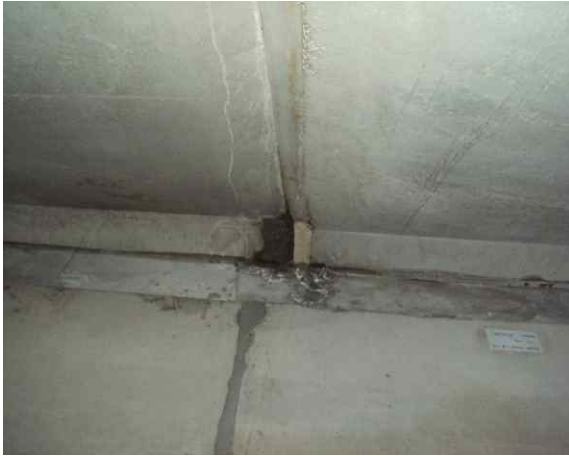
| 위 치 | 천단부 J620 | 위 치 | 천단부 S706 |

| 현 황 | 누수 | 현 황 | 파손 |

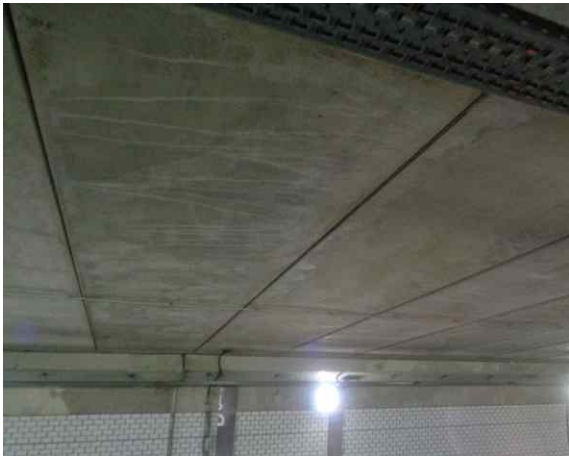
| 위 치 | 풍도슬래브 S711 | 위 치 | 풍도슬래브 내부 |

풍도슬래브에 대한 외관조사 결과, 전반적으로 양호한 상태로 조사되었으나 누수흔적이 일부 조사되었다. 조사된 손상은 손상의 진전여부에 대한 주의관찰을 실시하는 것이 요구된다.

| 현 황 | 누수흔적 | 현 황 | 전경 |

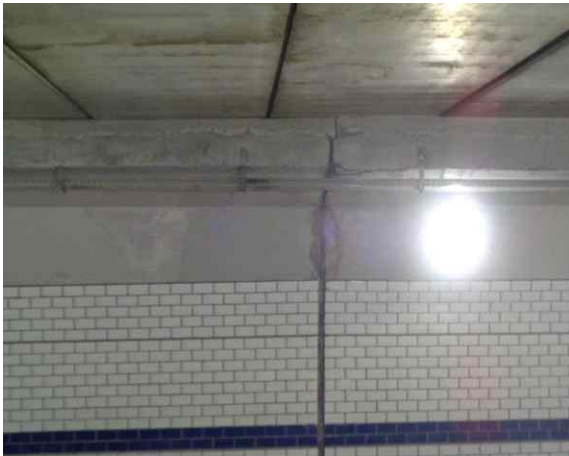
| 위 치 | 측벽부 S15 | 위 치 | 측벽부 S43 |

측벽부(벽체)에 대한 외관조사 결과, 균열, 누수, 백태, 누수흔적 등의 손상이 조사되었다. 조사된 손상은 시공미흡, 우수유입 등에 의해 발생된 것으로 판단되며, 미관 및 내구성 확보 차원의 보수 및 진전 여부에 대한 지속적인 주의관찰이 필요하다.

| 현 황 | 누수흔적 | 현 황 | 누수 |

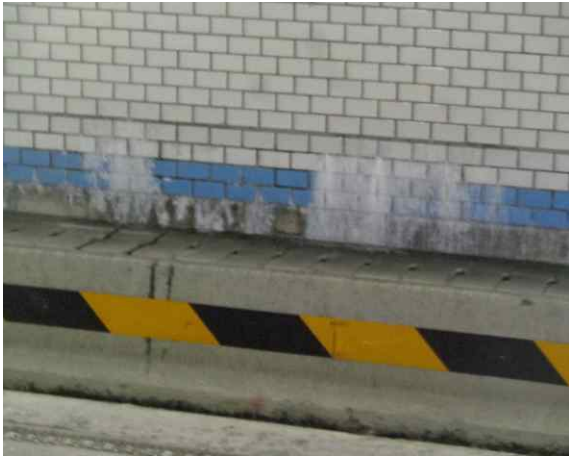
| 위 치 | 측벽부 S144 | 위 치 | 측벽부 S145 |

| 현 황 | 백태 | 현 황 | 누수 및 백태 |

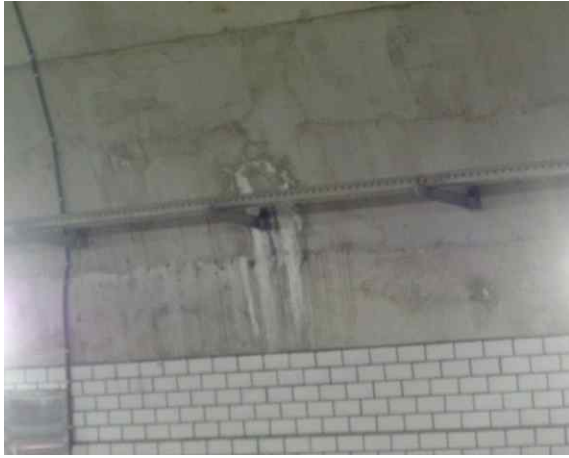
| 위 치 | 측벽부 S156~157 | 위 치 | 측벽부 S161 |

| 현 황 | 누수 | 현 황 | 백태 |

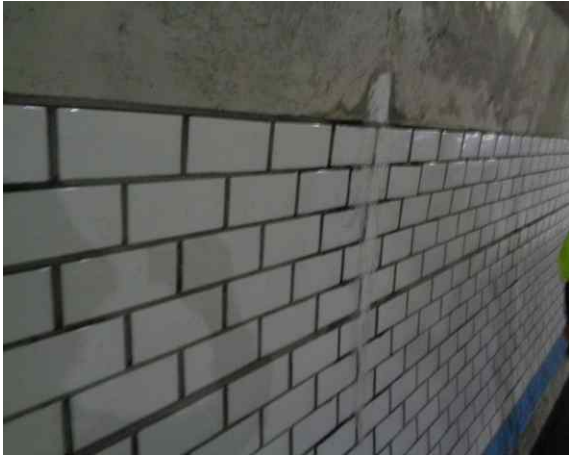
| 위 치 | 측벽부 S383 | 위 치 | 측벽부 S620 |

| 현 황 | 백태 | 현 황 | 누수 및 백태 |

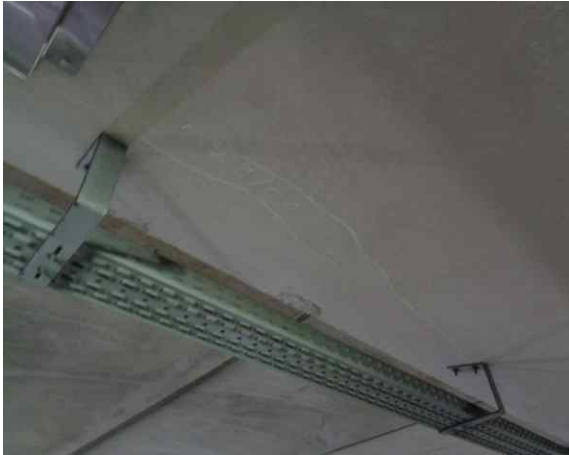
| 위 치 | 측벽부 S710 | 위 치 | 측벽부 |

| 현 황 | 균열 (Cw=0.2mm) | 현 황 | 전경 |

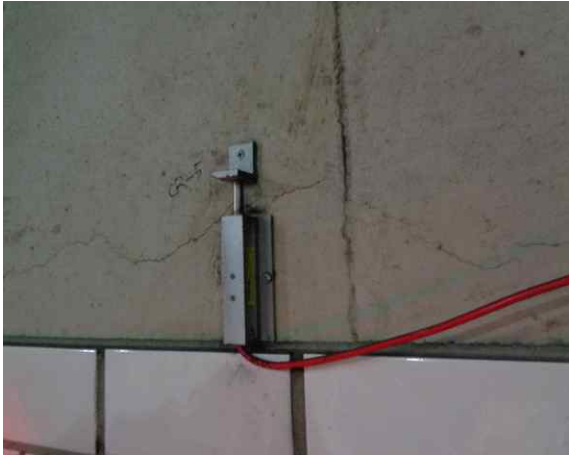
| 위 치 | 측벽부 S267 | 위 치 | 측벽부 S382 |

| 현 황 | 균열측정기 현황 | 현 황 | 누수 |

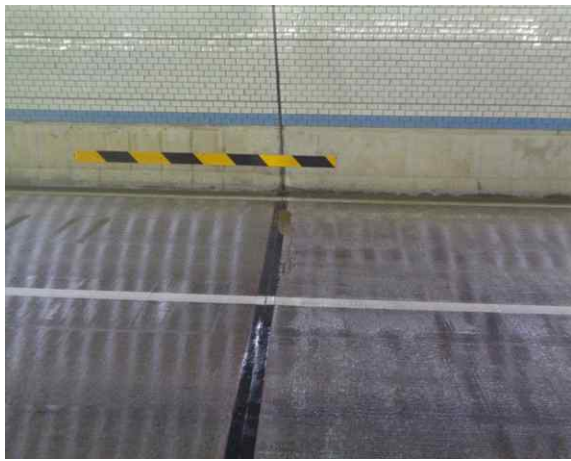
| 위 치 | 포장부 S722 | 위 치 | 포장부 S724 |

콘크리트로 시공된 포장부에 대한 외관조사 결과, 전반적으로 양호한 상태로 확인되었으나 일부구간 파손이 조사되었다. 조사된 손상은 시공미흡, 차량의 윤회중 등에 의한 것으로 판단되며, 주행차량의 안전성 확보를 위한 단면보수를 실시하는 것이 필요하다.

| 현 황 | 파손 | 현 황 | 파손 |

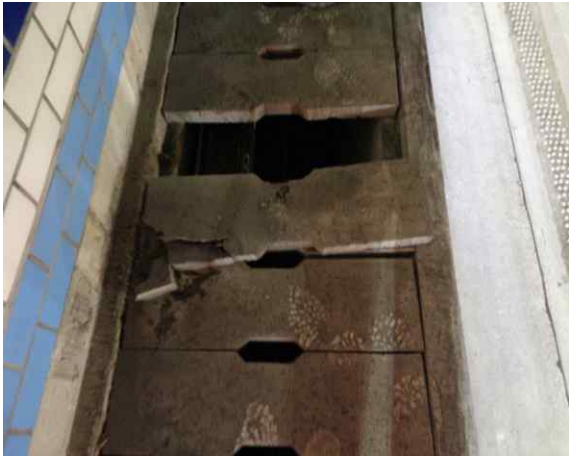
| 위 치 | 공동구 S85 | 위 치 | 공동구 S287 |

공동구에 대한 외관조사 결과, 전반적으로 양호한 상태이나 덮개파손이 일부 조사되었다. 조사된 손상은 유지보수 작업자의 안전을 위해 보수 및 정비를 실시하는 것이 필요하다.

| 현 황 | 덮개파손 | 현 황 | 덮개파손 |

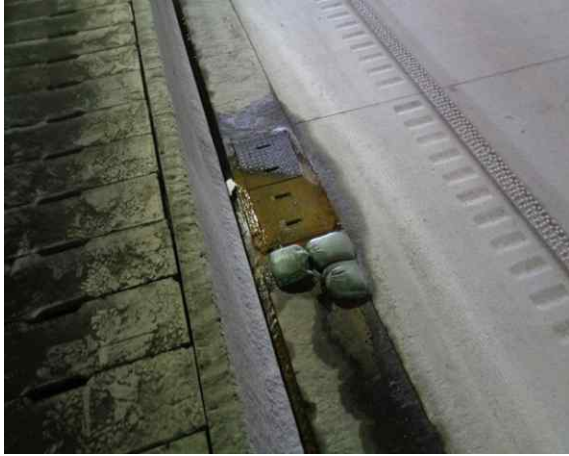
| 위 치 | 배수시설 | 위 치 | 배수시설 S428 |

배수시설에 대한 외관조사 결과, 전반적으로 양호한 상태로 확인되었으나, 배수구 역류가 일부 조사되었다. 조사된 손상은 배수시설 내부 배수관 막힘 등에 의해 발생한 것으로 판단되며, 내부 정비를 실시하는 것이 필요하다.

| 현 황 | 전경 | 현 황 | 배수구 역류 |

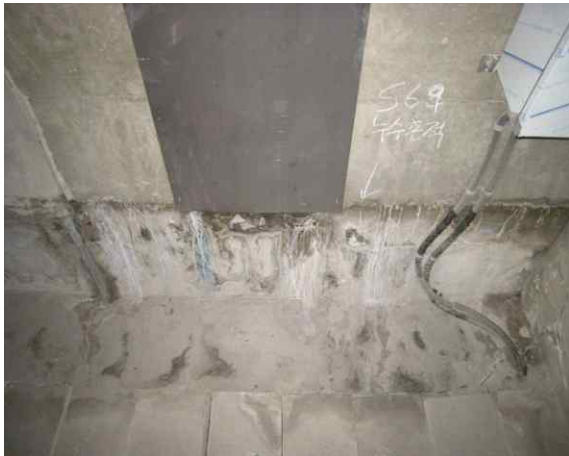
| 위 치 | 측벽부 | 위 치 | 측벽부 RAMP-C S69 |

측벽부에 대한 외관조사 결과, 누수 및 누수흔적 등의 손상이 일부 조사되었다. 조사된 손상은 시공미흡, 우수유입 등에 의해 발생된 것으로 판단되며, 미관 및 내구성 확보 차원의 보수 및 진전 여부에 대한 지속적인 주의관찰이 필요하다.

| 현 황 | 전경 | 현 황 | 누수흔적 |

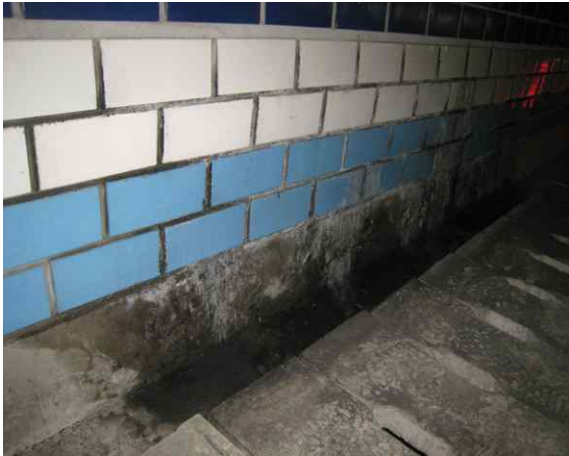
| 위 치 | 측벽부 RAMP-C S66 | 위 치 | 측벽부 RAMP-C S66 |

| 현 황 | 누수 | 현 황 | 누수 |

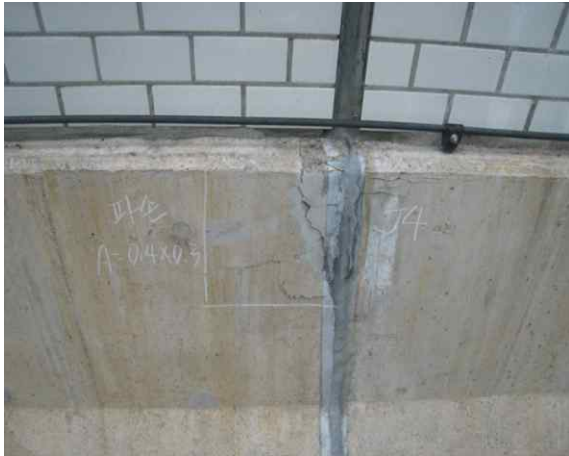
| 위 치 | U-type RAMP-C | 위 치 | U-type RAMP-C J4 |

타일로 마감처리된 U-type구간의 외관조사 결과, 전반적으로 양호한 상태로 조사되었으나 벽체 파손이 일부 조사되었다. 조사된 손상은 내구성 확보를 위한 보수를 실시하는 것이 필요하다.

| 현 황 | 전경 | 현 황 | 파손 |

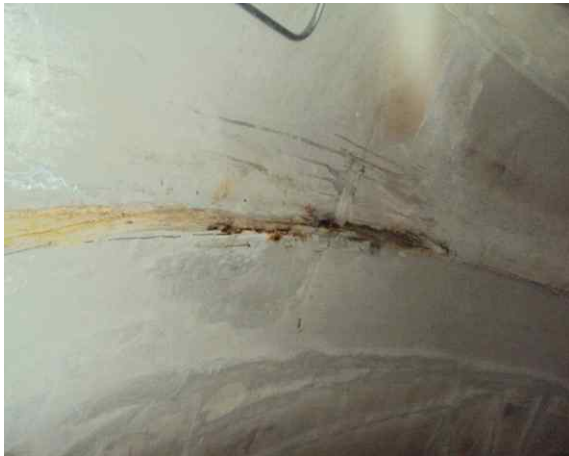
| 위 치 | 공기정화시설#1 | 위 치 | 공기정화시설#1 유도갱 |

공기정화시설에 대한 외관조사 결과, 누수 및 누수흔적, 백태 등이 조사되었다. 조사된 손상은 시공미흡, 우수유입 등에 의해 발생한 것으로 판단되며, 미관 및 내구성 확보 차원의 보수 및 진전 여부에 대한 지속적인 주의관찰이 필요하다.

| 현 황 | 전경 | 현 황 | 천단부 누수흔적(백태) |

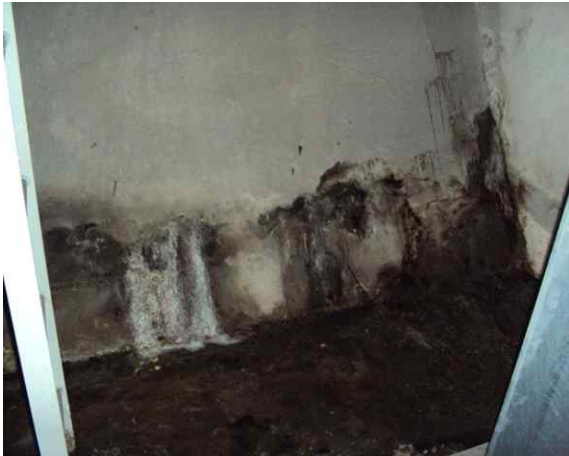
| 위 치 | 공기정화시설#1 측류팬실 | 위 치 | 공기정화시설#1 측류팬실 |

| 현 황 | 벽체 누수(백태) | 현 황 | 벽체 누수(백태) |

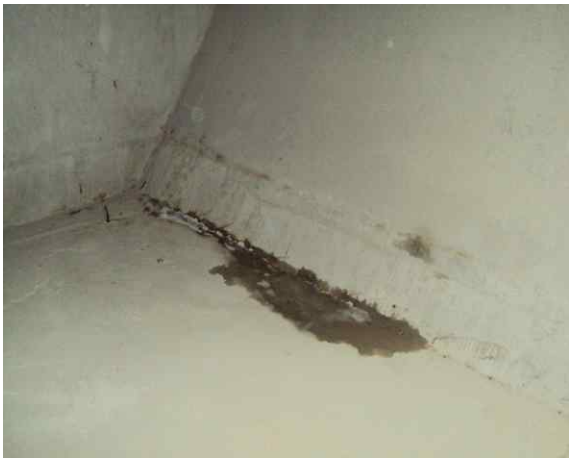
| 위 치 | 공기정화시설#1 측류팬실 | 위 치 | 공기정화시설#1 환기탑 B3 |

| 현 황 | 벽체 누수 | 현 황 | 벽체 누수 |

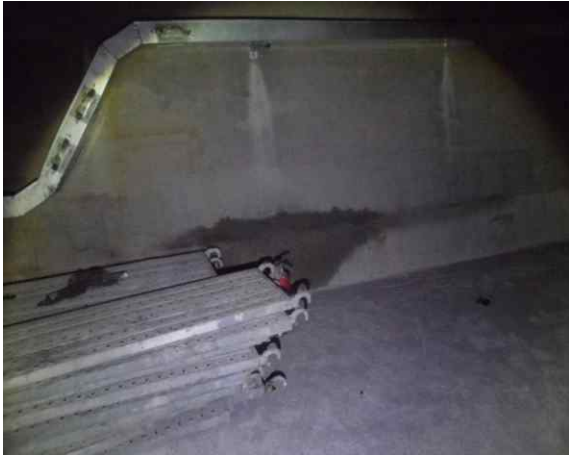
| 위 치 | 공기정화시설#2 연직갱 | 위 치 | 공기정화시설#2 연직갱 |

| 현 황 | 벽체 누수(스며있음) | 현 황 | 벽체 누수(떨어짐) |

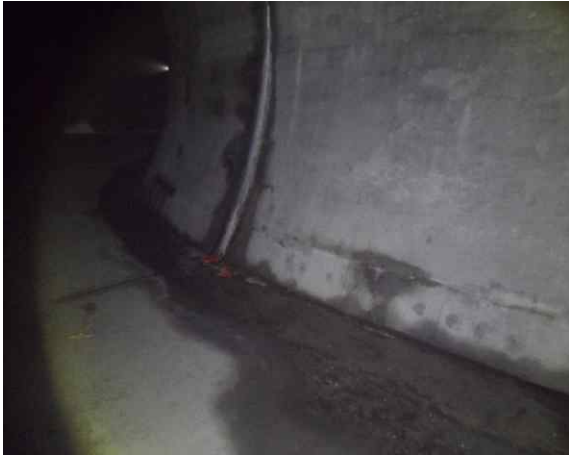
| 위 치 | 공기정화시설#2 유도갱 | 위 치 | 공기정화시설#2 유도갱 |

| 현 황 | 측벽 누수(떨어짐) | 현 황 | 측벽 백태 |

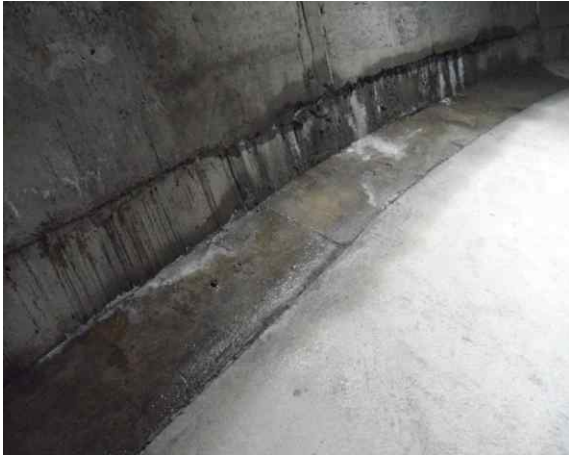
| 위 치 | 공기정화시설#2 유도갱 | 위 치 | 공기정화시설#2 유도갱 |

| 현 황 | 측벽 누수(떨어짐) | 현 황 | 측벽 누수(떨어짐) |

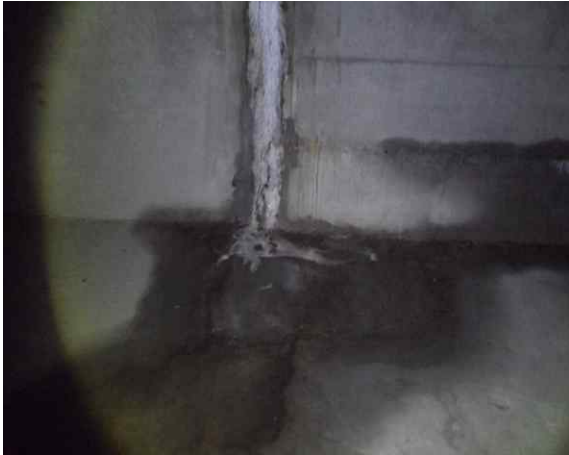
| 위 치 | 공기정화시설#2 유도갱 | 위 치 | 공기정화시설#2 유도갱 |

| 현 황 | 측벽 누수(떨어짐) | 현 황 | 측벽 백태 |

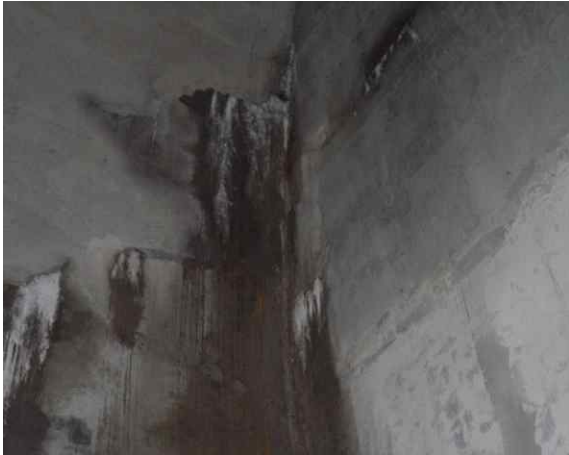
| 위 치 | 공기정화시설#2 측류팬실 | 위 치 | 공기정화시설#2 측류팬실 |

| 현 황 | 누수(떨어짐) | 현 황 | 누수(떨어짐) |

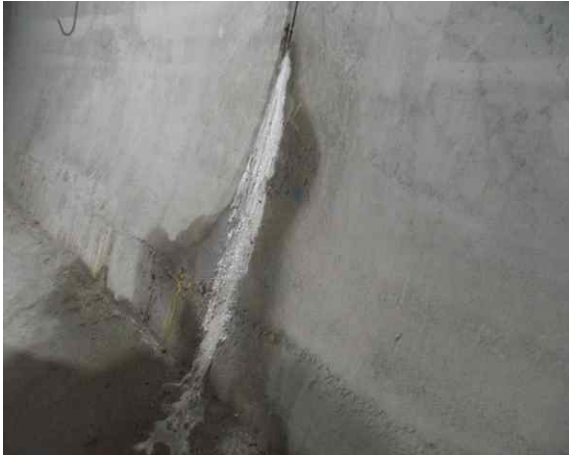
| 위 치 | 공기정화시설#2 측류팬실 | 위 치 | 공기정화시설#2 측류팬실 |

| 현 황 | 백태 | 현 황 | 누수, 백태 |

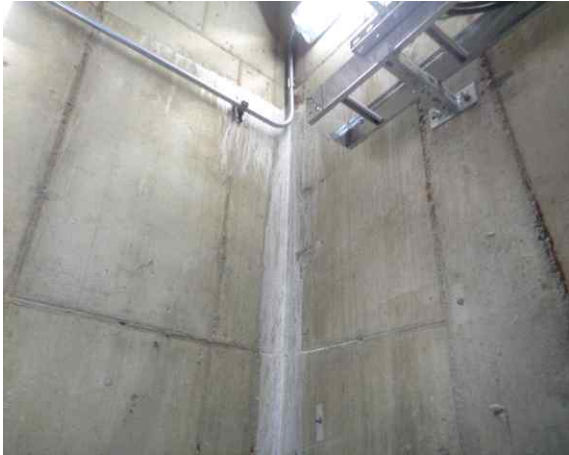
| 위 치 | 환기실(RAMP-C) | 위 치 | 환기실(RAMP-C) |

기타시설은 전기실, 집진시설, 환기실, 방수문 등이 시공되어 있으며, 외관조사 결과 전반적으로 양호한 상태로 조사되었으나 일부구간 백태, 누수, 체수 등의 손상이 조사되었다. 조사된 손상은 시공미흡, 우수유입 등에 의해 발생한 것으로 판단되며, 내구성 확보 차원의 보수 및 진전 여부에 대한 지속적인 주의관찰이 필요하다.

| 현 황 | 백태 | 현 황 | 체수 |

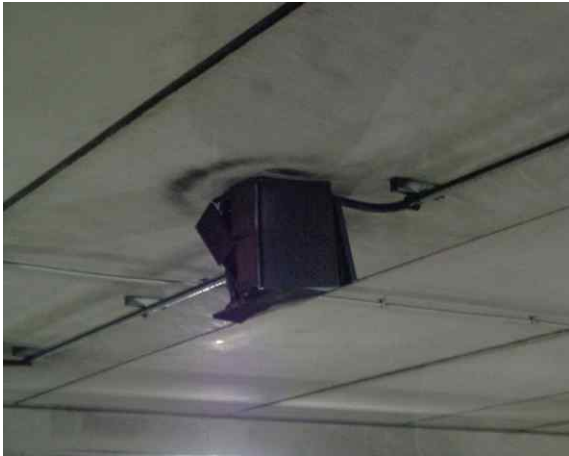
| 위 치 | 부속시설 S569 | 위 치 | 부속시설 S663 |

| 현 황 | 신호기 파손 | 현 황 | 신호기 파손 |

부속시설에 대한 외관조사 결과, 전반적으로 양호한 상태로 확인되었으나 신호기 파손이 일부 조사되었다. 조사된 손상은 차량의 내부 속도확인 및 안전 확보 등을 위한 재설치가 요구된다.

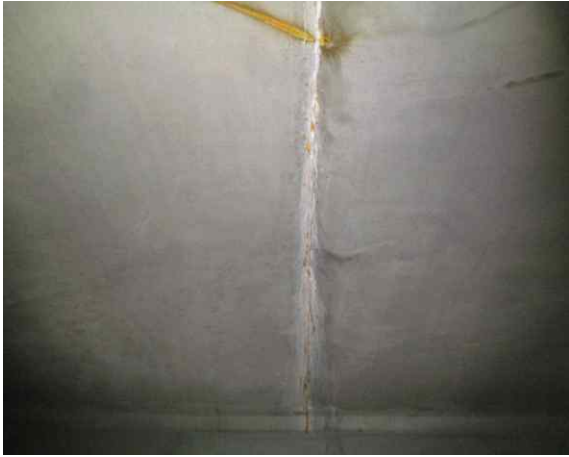
| 위 치 | 천단부 S170 | 위 치 | 측벽부 S148 |

| 백태 - 진전여부 확인 | | 누수 및 백태 - 진전여부 확인 | |

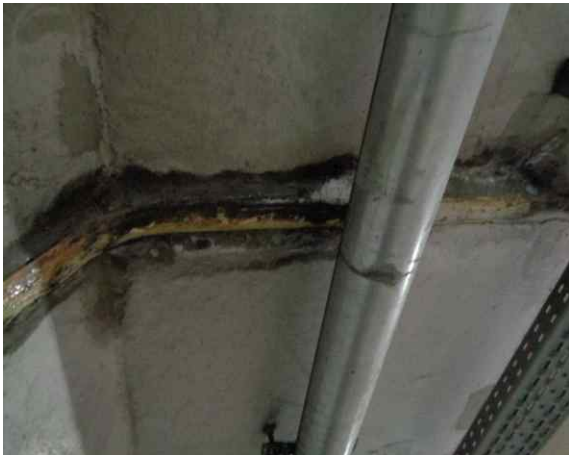
| 위 치 | 측벽부 S382 | 위 치 | 측벽부 S620 |

| 누수 - 진전여부 확인 | | 누수 및 백태 - 진전여부 확인 | |

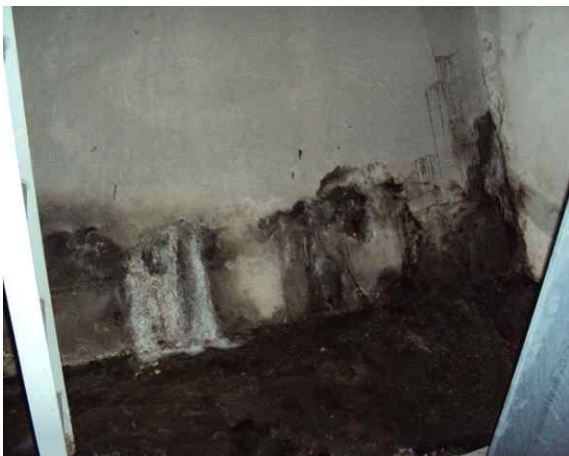
| 위 치 | 공기정화시설#1 측류팬실 | 위 치 | 공기정화시설#2 측류팬실 |

| 벽체 누수(백태) - 진전여부 확인 | | 누수(떨어짐) - 진전여부 확인 | |
