| 가. 일반현황 | | | | | |
|---|---|---|---|---|---|
| 용역명 | 2022년도 국도3호선 경안대교(상) 등 6개소 정밀안전점검용역 | | 점검기간 | 2022. 04. 21. ~ 2022. 09. 22. | |
| 관리주체명 | 수원국도관리사무소 | | 대표자 | 수원국도관리소장 | |
| 시설물구분 | 도로교 | | 종류 | 도로교량 | 종별 1종 |

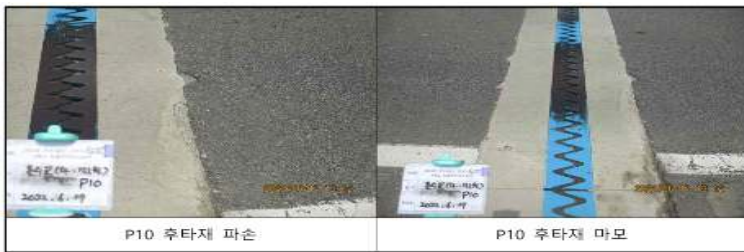
P10 후타제 파손

P10 후타제 마모

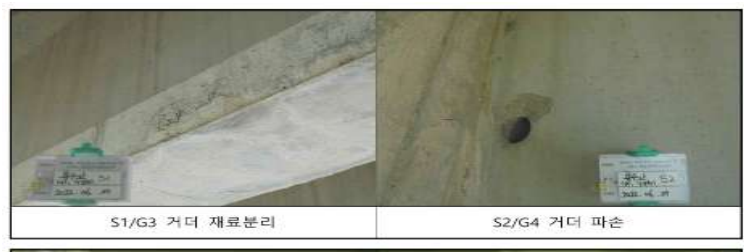
S1/G3 거더 재료분리

S2/G4 거더 파손
