# 남태령지하차도

## 정밀안전진단용역 보고회의

2023. 07

과업명 2023년 시설물안전법 대상 시설물 정밀안전진단 용역(남태령지하차도)

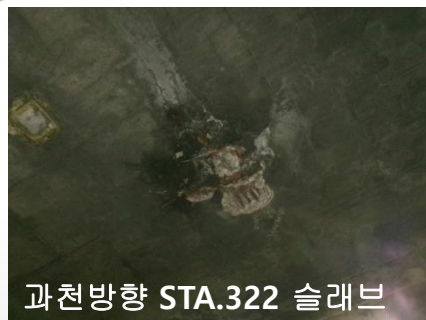
과천방향 STA.322 슬래브

현황 : 박락 및 철근노출  
원인 : 시공미흡  
대책 : 단면보수(방청)

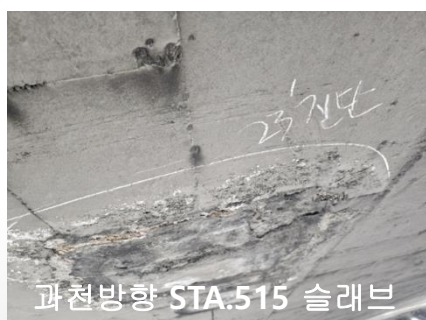
과천방향 STA.515 슬래브

현황 : 박리  
원인 : 시공미흡  
대책 : 단면보수

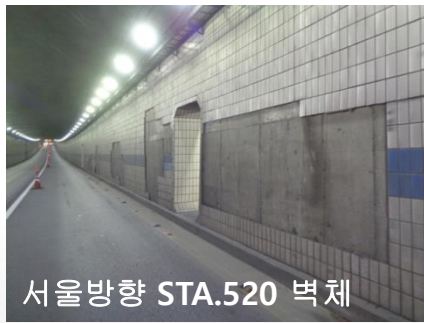
서울방향 STA.520 벽체

현황 : 타일탈락  
원인 : 시공미흡,  
부착강도저하  
대책 : 재설치

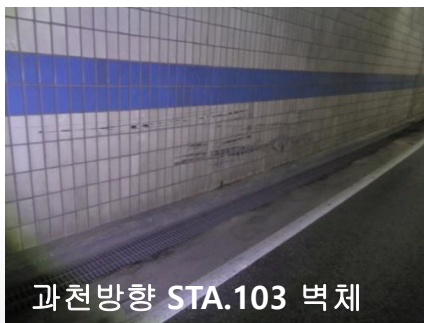
과천방향 STA.103 벽체

현황 : 타일파손  
원인 : 물리적충격  
대책 : 재설치

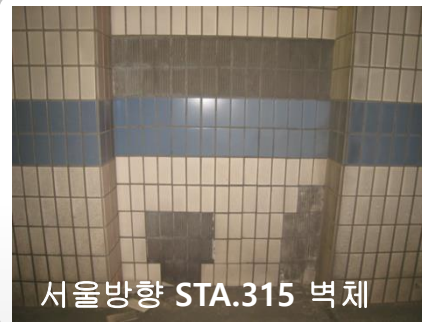
서울방향 STA.315 벽체

현황 : 타일탈락  
원인 : 시공미흡,  
부착강도저하  
대책 : 재설치

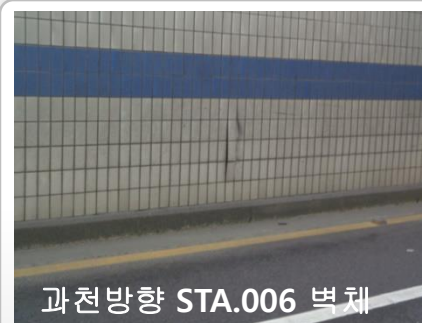
과천방향 STA.006 벽체

현황 : 타일들뜸  
원인 : 시공미흡  
대책 : 재설치

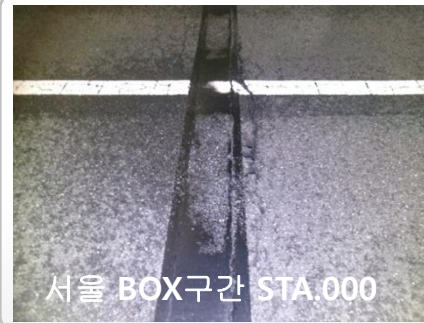
**현황 :** 포장 파손  
**원인 :** 차량윤하중 등  
**대책 :** 소파보수

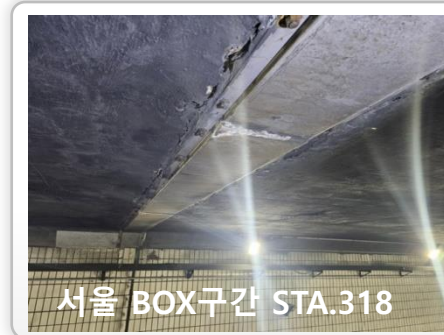
현황 : 유도배수관 백태  
원인 : 시공미흡,  
유입수 팽창 등  
대책 : 재설치

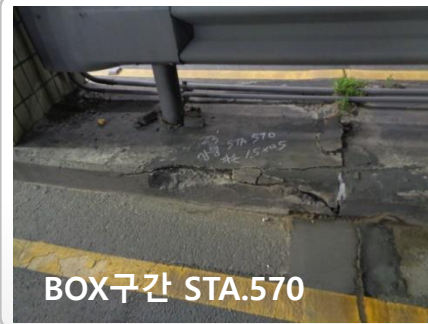
현황 : 중앙분리대 파손  
원인 : 시공미흡, 보수미흡  
대책 : 단면보수

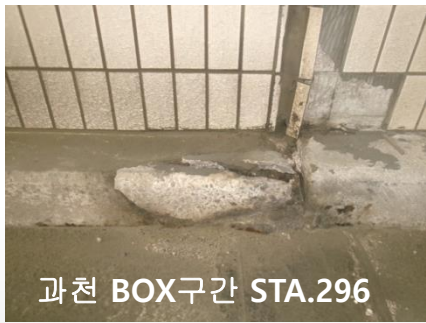
현황 : 연석 파손  
원인 : 물리적충격  
대책 : 단면보수

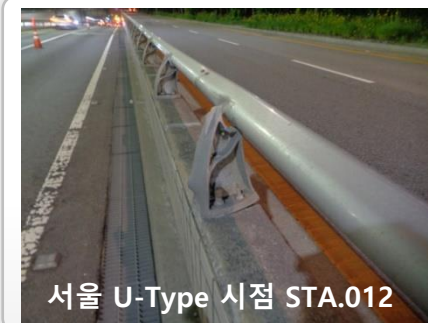
현황 : 난간 파손  
원인 : 물리적충격  
대책 : 재설치

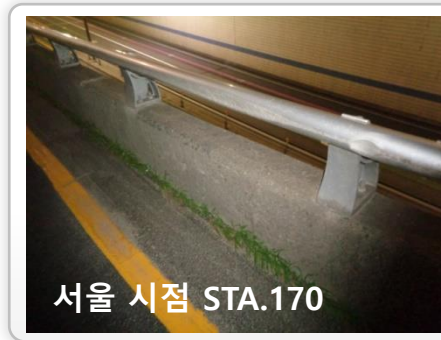
현황 : 박리  
원인 : 시공미흡,  
공용기간 경과 등  
대책 : 단면보수

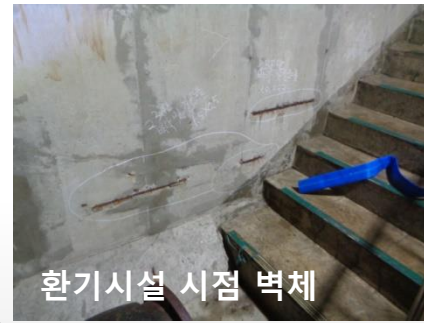
환기시설 시점 벽체

현황 : 박락 및 철근노출

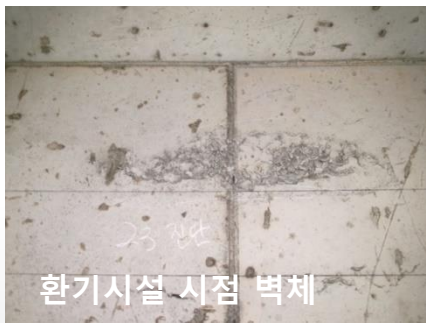
환기시설 시점 벽체

현황 : 재료분리

원인 : 시공미흡

대책 : 단면보수

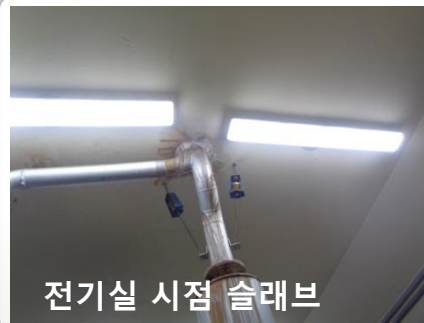
전기실 시점 슬래브

현황 : 백태

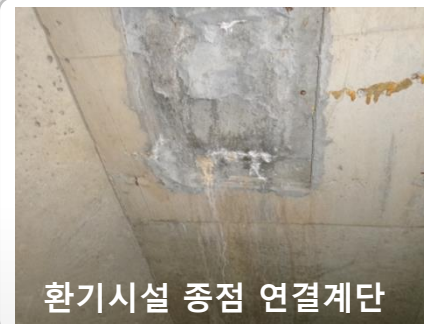
환기시설 종점 연결계단

현황 : 백태
