# 제1장 정밀안전진단 개요

## 1.1 과업의 목적

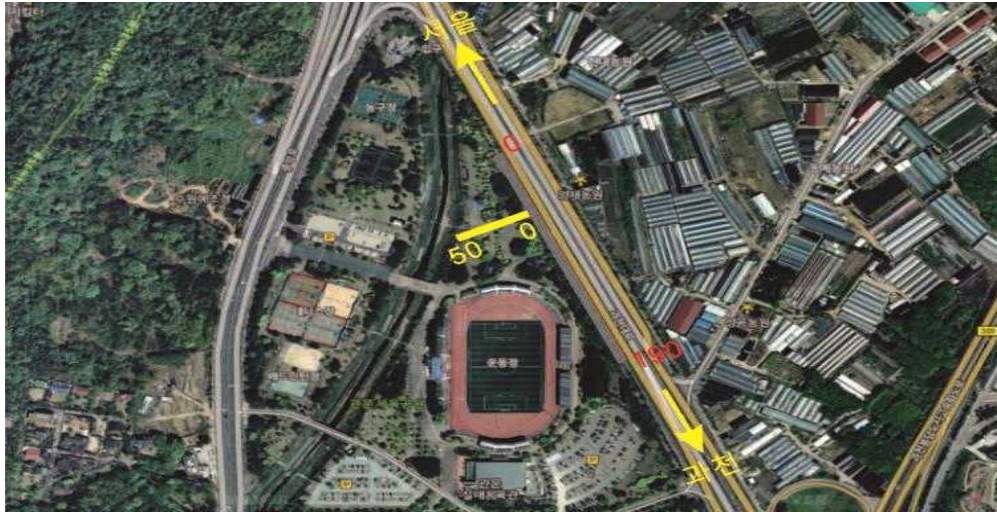
## 나. Line-2(황라인 L=50m) 결과

- 탐사는 종라인 측선거리 55m 지점의 연직한 방향으로 측선길이 50m 수행
- 탐사구간 전반적으로 큰 층후변화가 없는 양상을 나타내고 있음
- 탐사결과 층후는 제1속도층(9.5~10.8m), 제2속도층(8.0~9.0m)로 나타남

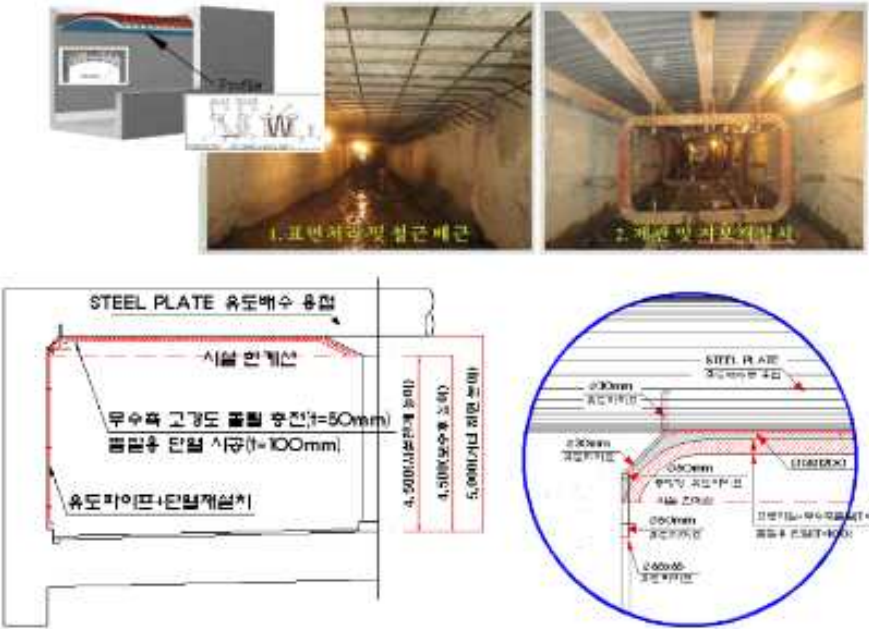
2013년 정밀안전진단시 보수·보강방안으로 전면지수 + 유도배수 방안을 제안하였으며, 이를 채택하여 동지수판설치, 단열폼 설치, 마감코팅 등을 시공한 것으로 확인되었다.

| 구 분 | 전면지수 + 유도배수 |
|---|---|
| 공법<br>개요 | 유도배수 설치 후 경질염화비닐재(Profile)를 제관하고, 무수축 고강도 모르타르를 충전하여 일체화된 복합단면으로 누수를 방지하는 공법 |
| 시공<br>방법 | 유도배수 파이프 설치→제관공→동바리 설치→무수축 고강도 모르타르 충전→양생 및 마무리 |

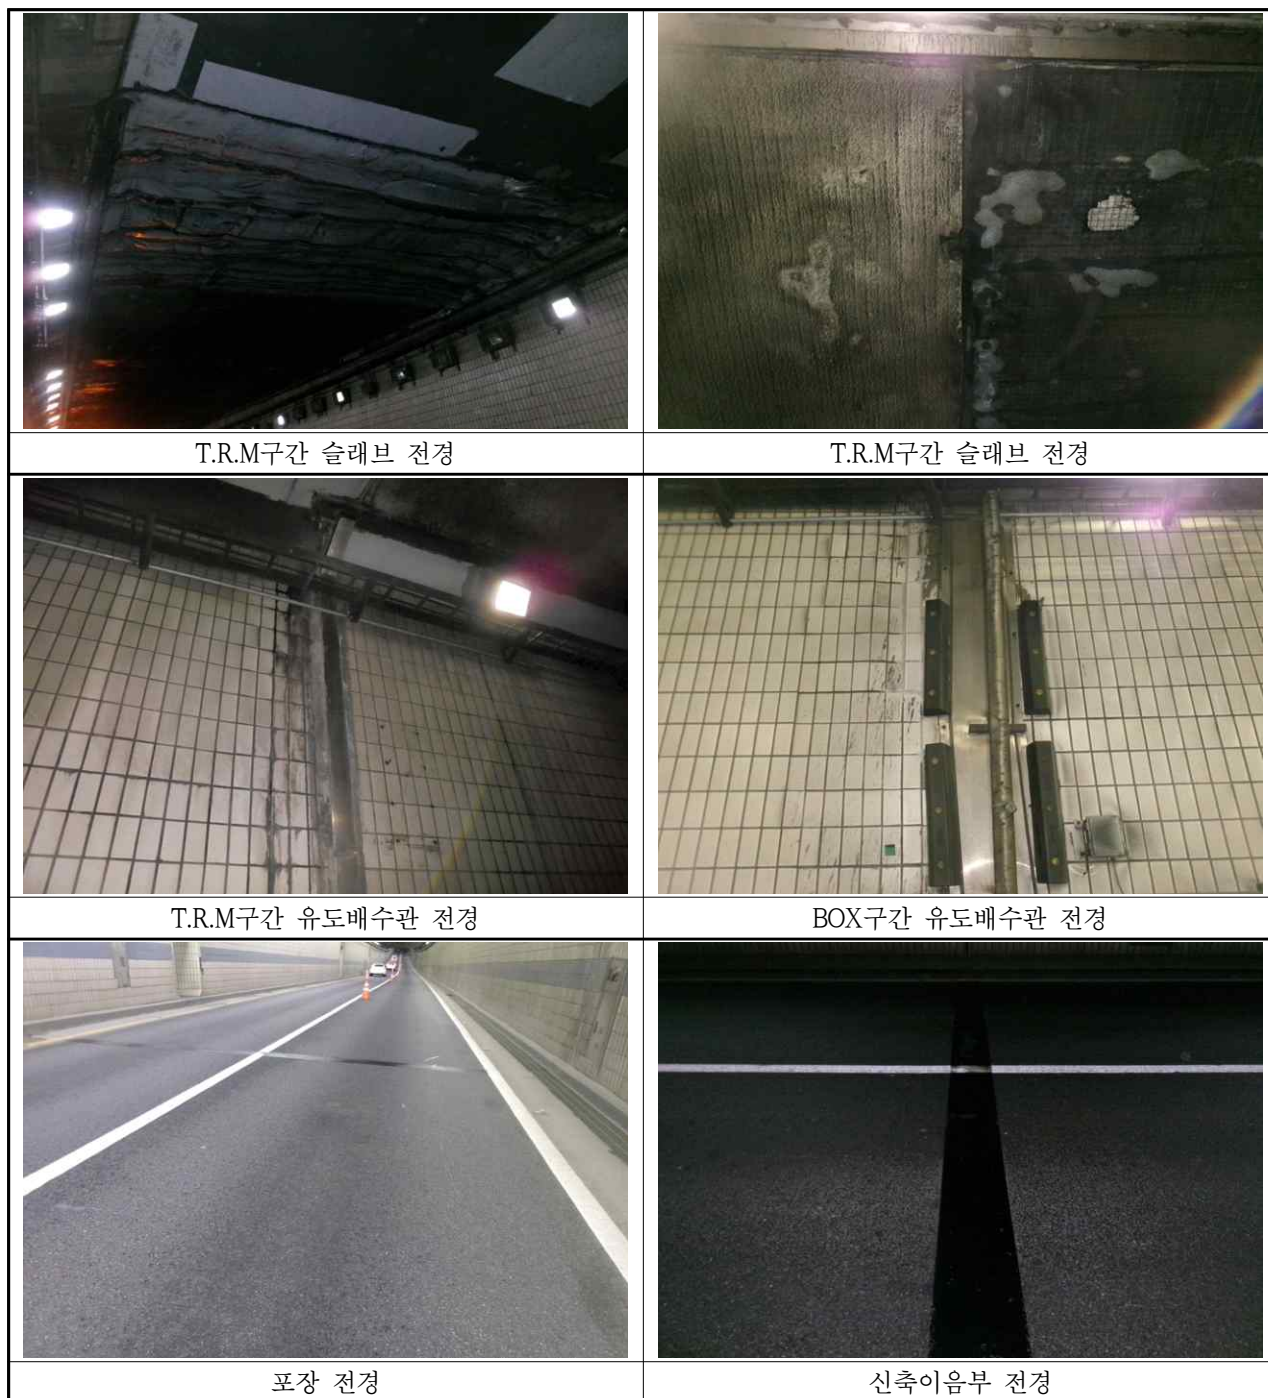
【사진 3.2.1】 하중상태 등 조사

본 지하차도에 대한 준공도면과 현재 부재의 상태를 확인한 결과, 대체로 준공도면과 일치하는 것으로 확인되었으며, BOX구간 및 T.R.M구간에 준공이후 누수에 의한 손상으로 지수보수, 유도배수관 설치, 동지수관 및 단열폼 설치 등의 전면 보수를 실시하였다. 2019년 노면 재포장이 시공되어 포장 및 신축이음부 손상에 대한 전면 보수(서울방향 STA.330~570 제외)가 실시되었다.

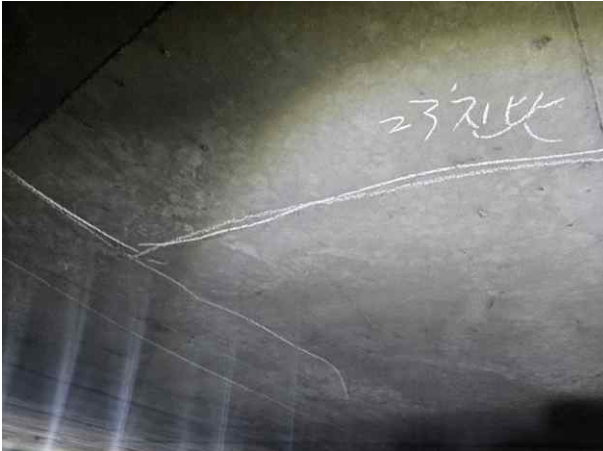
##### 가. 균열

BOX구간 균열은 주로 슬래브하면과 헌치부에서 폭 0.1~0.3mm 규모로 조사되었으며, 균열의 길이는 대부분 1m 내외의 비연속성 균열로 종·횡방향, 망상형의 형태로 발생되어 있다. 이와 같은 균열의 발생 규모 및 형상으로 볼 때 구조적 원인에 의해 발생한 것은 아닌 것으로 판단되나 내구성 확보 차원의 보수가 필요하다.

| BOX구간 서울방향 슬래브 STA.203 균열부백태 | BOX구간 서울방향 슬래브 헌치 STA.419 균열(Cw=0.2mm) |

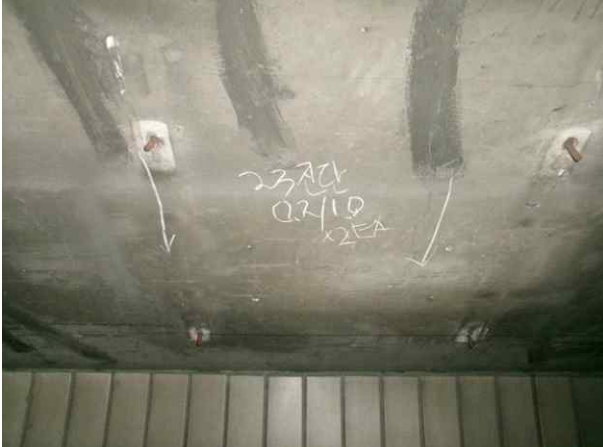
| BOX구간 과천방향 슬래브 헌치 STA.066 균열(Cw=0.2mm) | BOX구간 과천방향 슬래브 STA.288 균열(Cw=0.2mm) |

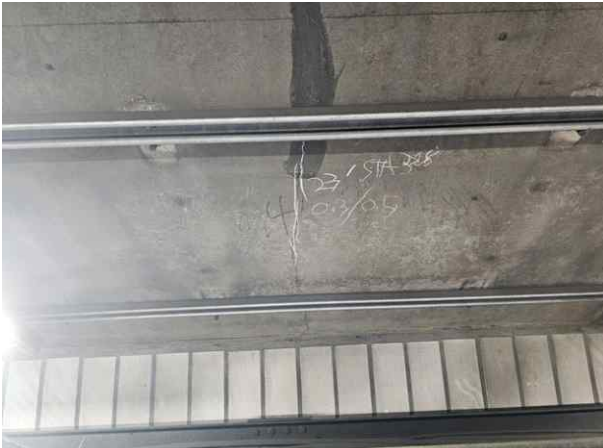
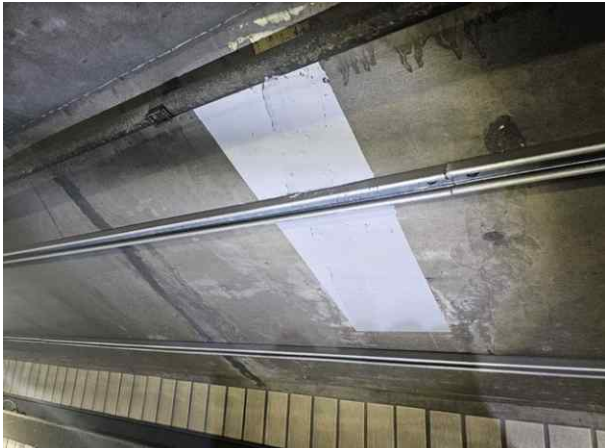
| BOX구간 서울방향 슬래브 STA.423 균열 보수 | BOX구간 서울방향 슬래브 STA.423 균열 보수 |

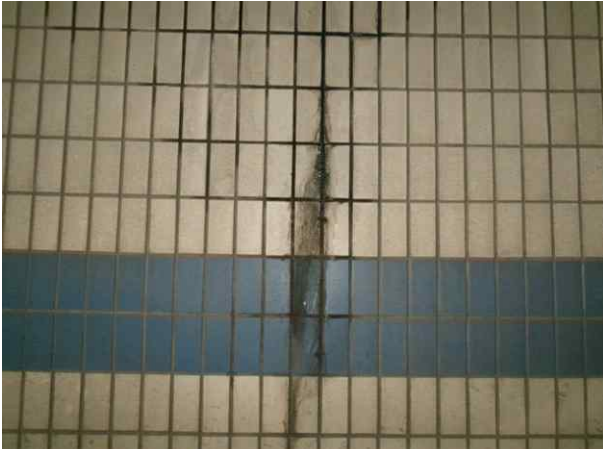
BOX구간 내부에 발생된 누수 및 백태는 슬래브, 벽체부에서 국부적으로 관찰되며, Joint부 유도배수관 누수, 콘크리트 내부공극을 통한 누수, 균열부 누수, 기 손상부 진전에 따른 누수 등에 의해 백태를 동반한 손상이 조사되었다. 조사 당시 우기시가 아님에도 일부 떨어짐(상태평가 기준 : C), 스며있음(상태평가 기준:B) 구간이 관찰되었으며, 향후 강우 등에 따른 누수로 인해 주변 콘크리트 오염, 내부 철근 부식, 동절기 고드름 생성, 포장 빙판 발생에 따른 주행성 저하 및 주행차량 안전사고 등이 발생될 우려가 있으므로 우선적인 보수가 필요할 것으로 판단된다.

| BOX구간 서울방향 벽체 STA.050 누수(스며있음) | BOX구간 서울방향 슬래브 STA.203 균열부백태 |

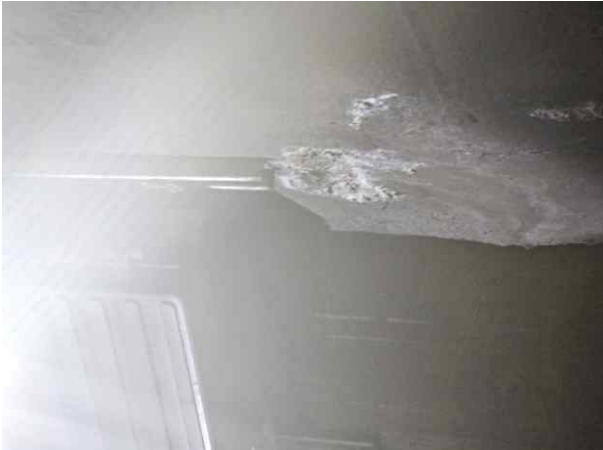
| BOX구간 서울방향 슬래브 STA.320 누수(떨어짐) | BOX구간 서울방향 벽체 STA.350 백태 |

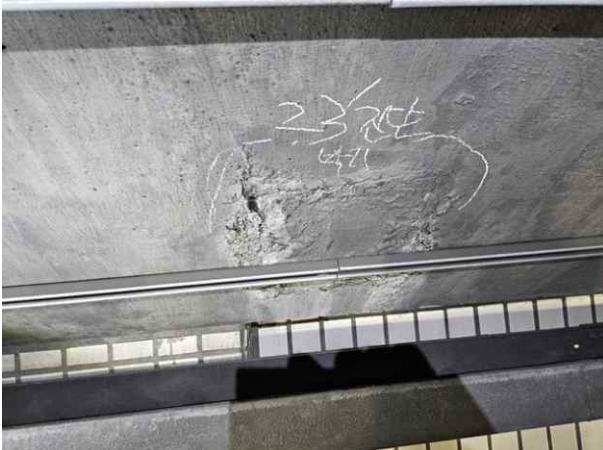
BOX내부 콘크리트 단면손상은 파손, 박리, 박락, 들뜸, 철근노출, 보수부 박리, 들뜸 등으로 슬래브, 헌치부에서 국부적으로 조사되었으며, 조사된 손상은 물리적 충격, 시공미흡, 보수미흡, 공용기간 경과, 누수에 의한 2차손상 등에 의해 발생된 것으로 판단되고 손상의 진전시 하부 낙하로 인한 차량사고를 유발할 우려가 있으므로 안전사고 방지를 위한 보수가 필요하다.

| BOX구간 서울방향 슬래브 STA.301 박리 | BOX구간 서울방향 슬래브 STA.319 박락 |

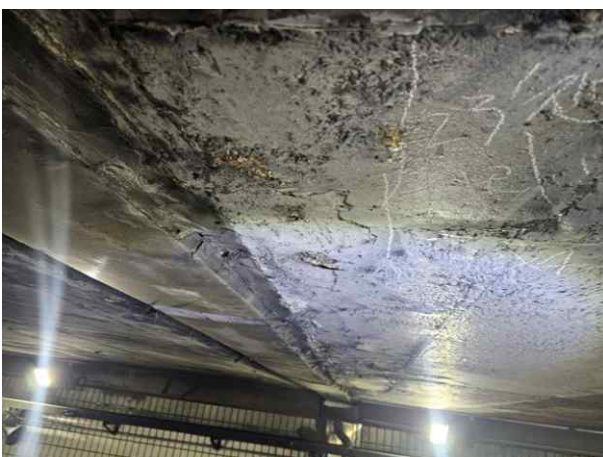
| BOX구간 서울방향 슬래브 STA.353 박리 | BOX구간 서울방향 슬래브 STA.526 박리 |

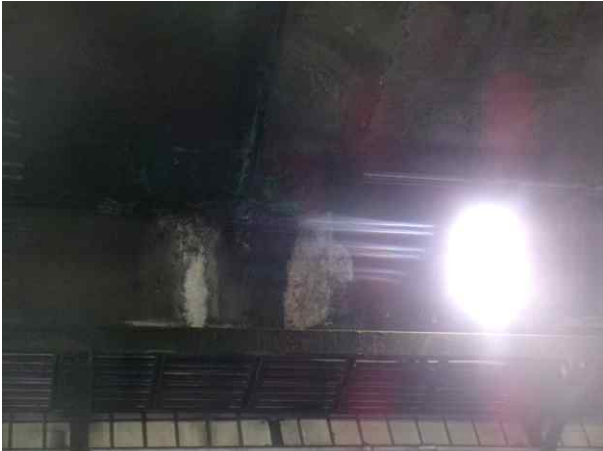
| <p>BOX구간 과천방향 슬래브 현치 STA.316 파손</p> | <p>BOX구간 과천방향 슬래브 STA.322 박락 및 철근노출</p> |

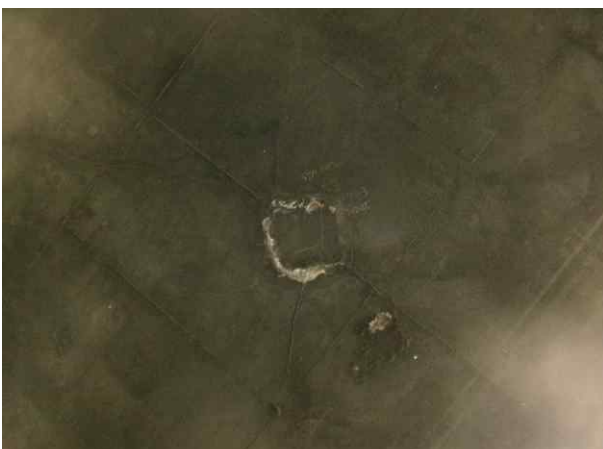
| <p>BOX구간 과천방향 슬래브 STA.351 들뜸</p> | <p>BOX구간 과천방향 벽체 STA.356 박락</p> |

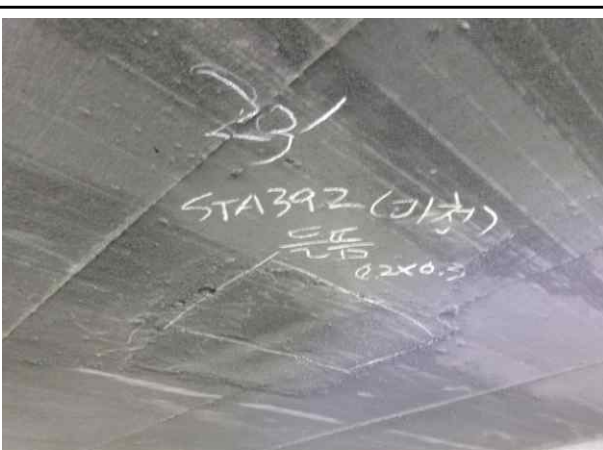
| <p>BOX구간 과천방향 슬래브 STA.392 들뜸</p> | <p>BOX구간 과천방향 슬래브 STA.515 박리</p> |

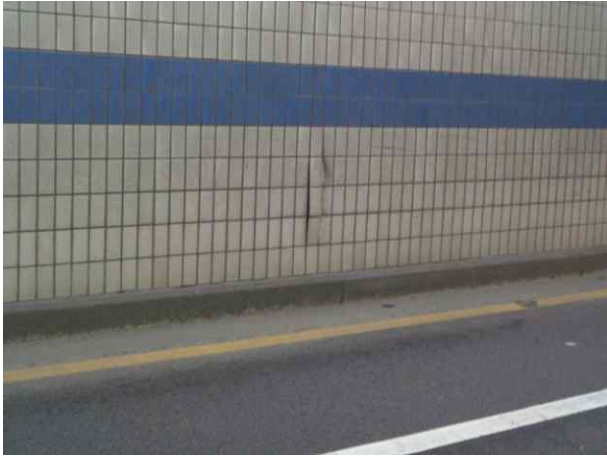
타일에 대한 외관조사 결과, 물리적 충격, 시공초기 마감미흡, 누수, 내부콘크리트 균열의 신축작용, 공용년수 경과에 따른 접착력 저하 등의 시공적·환경적 원인에 의한 타일균열, 굽힘, 파손, 탈락, 들뜸 등의 손상이 조사되었다. 조사된 손상은 내부의 미관을 저해할 수 있으나 구조물에 미치는 영향이 적으므로 단기적인 보수보다는 장기적인 관점에서 보수대책 수립이 필요하며, 보수시에는 누수부위에 대한 보수가 선행되어야 한다.

| BOX구간 서울방향 벽체 STA.570 타일파손 | BOX구간 과천방향 벽체 STA.006 타일뜯뜸 |

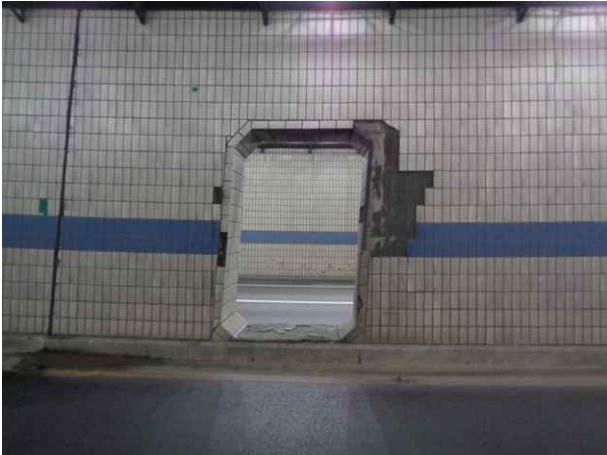
| BOX구간 과천방향 벽체 STA.026 타일파손 | BOX구간 과천방향 벽체 STA.064 타일파손 |

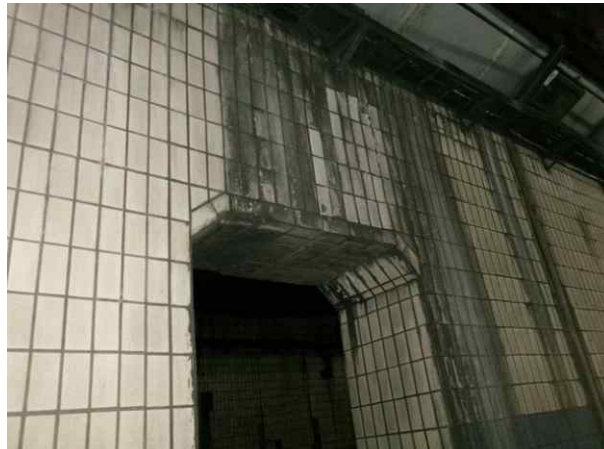
T.R.M구간은 시공이후 누수가 지속적으로 발생하여 2004년부터 2014년까지 지속적으로 보수를 실시하였으나 현재까지 누수가 발생되고 있는 상태이다.

| <p>BOX구간 서울방향 벽체 STA.145 백태(누수흔적)</p> | <p>BOX구간 서울방향 벽체 STA.153 누수흔적</p> |

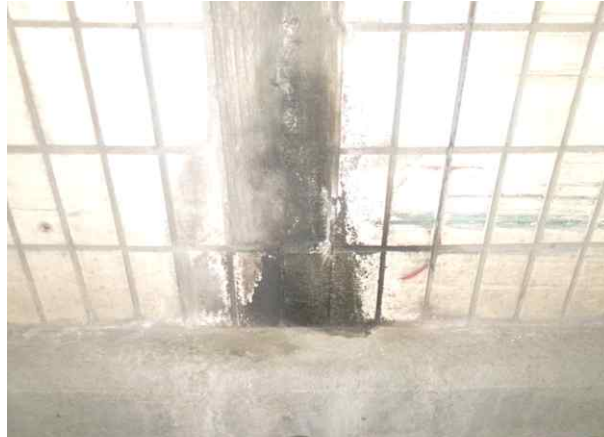
| <p>BOX구간 서울방향 벽체 STA.155 누수(스며있음)</p> | <p>BOX구간 서울방향 벽체 STA.165 백태(누수흔적)</p> |

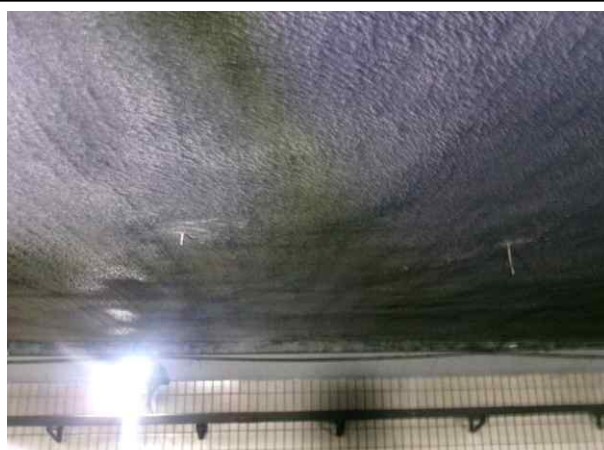
| <p>BOX구간 과천방향 슬래브 STA.115~125 누수(떨어짐)</p> | |

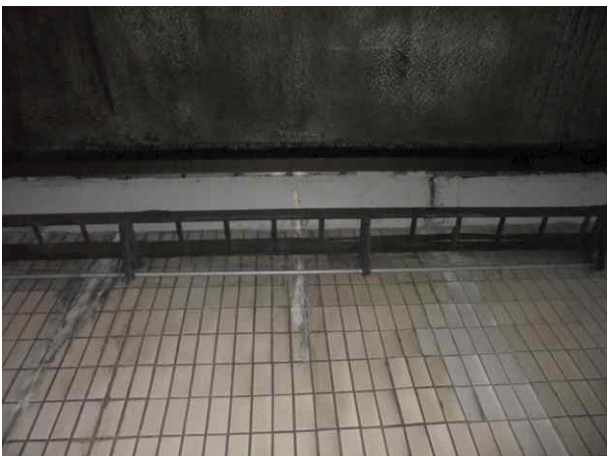
| BOX구간 과천방향 벽체 STA.158 백태 | BOX구간 과천방향 벽체 STA.170 누수흔적 |

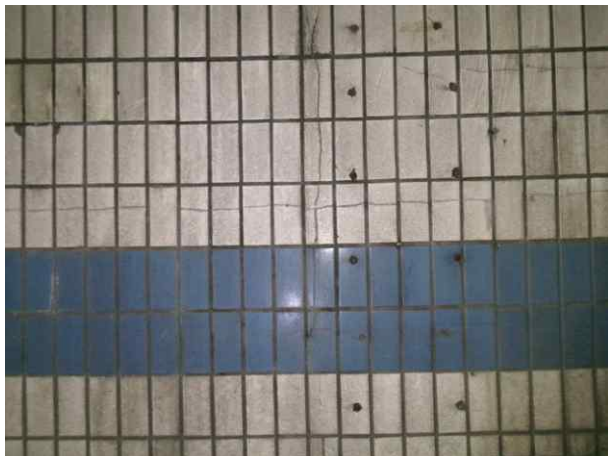
T.R.M구간 타일에 대한 외관조사 결과, 물리적 충격, 시공미흡, 누수, 내부콘크리트 균열의 신축작용, 공용년수 경과에 따른 접착력 저하 등의 시공적·환경적 원인에 의한 타일균열, 파손, 탈락, 들뜸 등의 손상이 조사되었다. 조사된 손상은 보수시 누수부위에 대한 보수가 선행되어야 하며, 구조물에 미치는 영향이 적으므로 단기적인 보수보다는 장기적인 관점에서 보수대책 수립이 필요하다.

| BOX구간 서울방향 벽체 STA.130 타일균열 | BOX구간 서울방향 벽체 STA.157 타일탈락 |

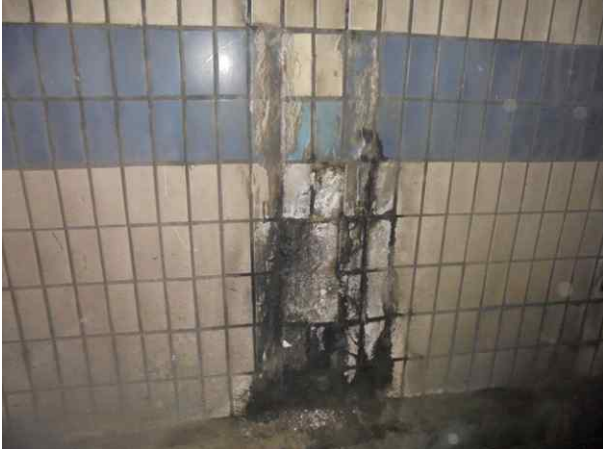
| <p>BOX구간 과천방향 벽체 STA.124 타일탈락, 들뜸</p> | <p>BOX구간 과천방향 벽체 STA.126 타일탈락</p> |

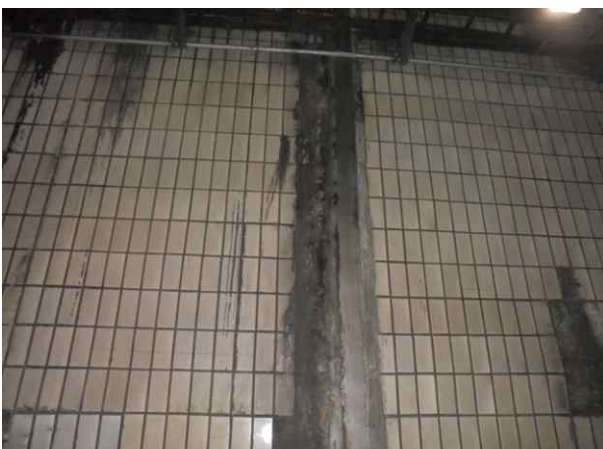
| <p>BOX구간 과천방향 벽체 STA.132 타일파손</p> | <p>BOX구간 과천방향 벽체 STA.144 타일파손</p> |

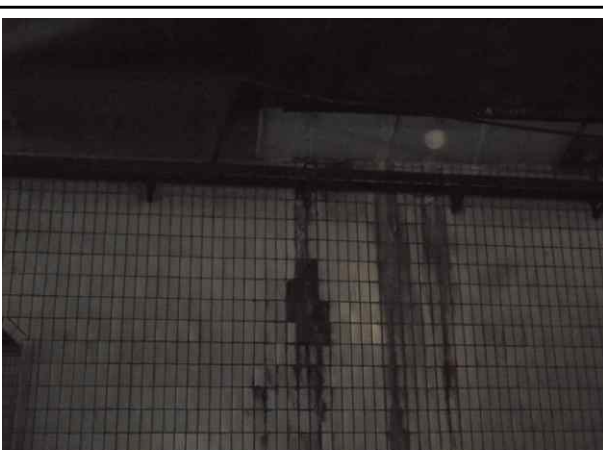
| <p>BOX구간 과천방향 벽체 STA.167 타일탈락</p> | <p>BOX구간 서울방향 벽체 STA.160 타일탈락 보수</p> |

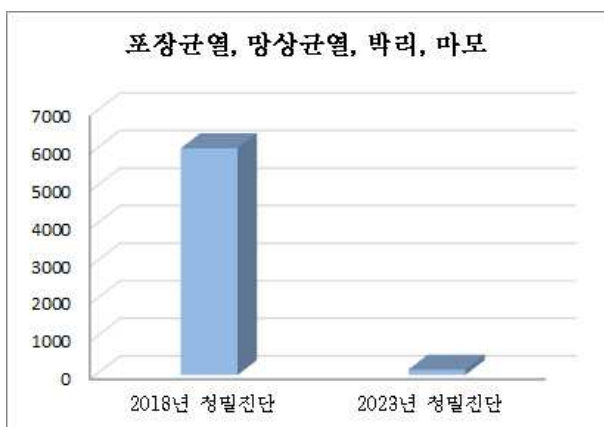
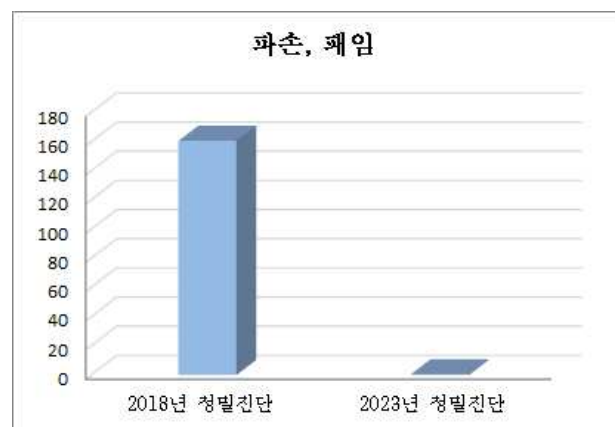
【그림 3.3.5】 포장부 기 진단(2018년) 결과 비교

- 기 진단(2018년)이후 전면 재포장을 실시하였으나, 미보수 및 추가 조사된 포장균열, 박리, 밀림, 탈락, 마모 등의 손상이 조사되었다.

- 기 발생한 손상은 지속적인 차량 통행시 요철로 인한 주행성 저하 및 사용연수 증가에 따른 손상의 진전이 우려되므로 주행차량의 안전사고 방지를 위해 밀림, 탈락, 파손, 패임 등의 손상에 대하여 소파보수를 실시하고, 균열 등의 손상은 포장부 보수계획에 따라 적정시기에 보수를 실시하는 것이 바람직하다.

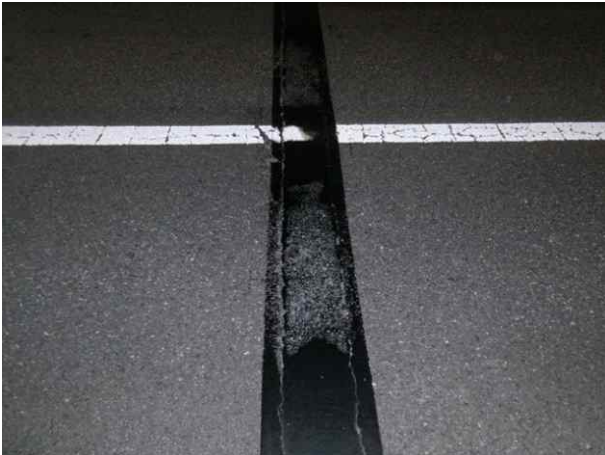
외관조사 결과 온도변화에 따른 신축거동 및 차량 반복통행 등에 의한 신축이음부 박리, 박락이 조사되었으며, 조사된 손상은 손상의 정도가 경미하나 주행차량의 안전사고 방지, 방치시 손상부 체수현상에 의한 손상 진전 방지를 위해 보수가 요구된다.

| BOX구간 서울방향 신축이음부 STA.000 조인트 박락 | BOX구간 서울방향 신축이음부 STA.292 조인트 박리 |

- 기 발생한 손상은 지속적인 차량 통행시 요철로 인한 주행성 저하 및 사용년수 증가에 따른 손상의 진전이 우려되므로 신축이음부 보수계획에 따라 적정시기에 보수를 실시하는 것이 바람직하다.

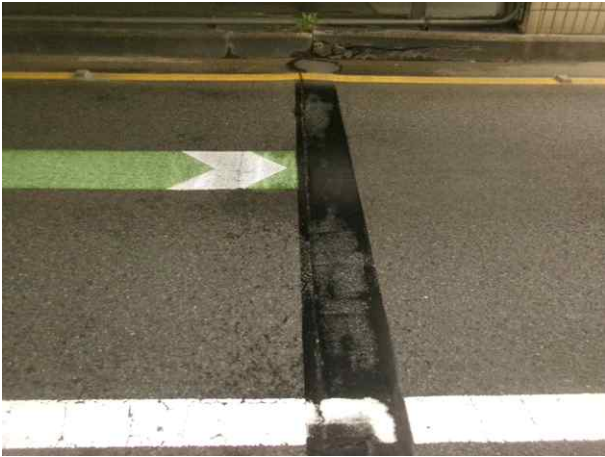
| BOX구간 과천방향 신축이음부 STA.570 조인트 박락 | 종점부 U-Type구간 과천방향 신축이음부 STA.060 전경 |

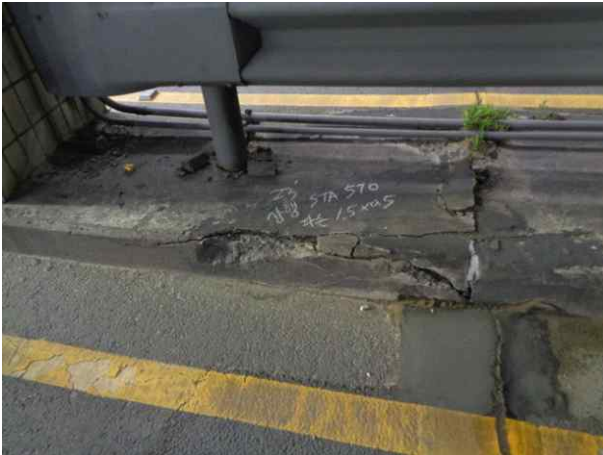
| <p>BOX구간 중앙분리대 STA.570 파손</p> | <p>BOX구간 과천방향 연석 STA.296 파손</p> |

- 난간, 연석, 중앙분리대에 발생한 단면손상(파손, 박리, 박락, 열화 등)은 터널의 구조적 안전성에 큰 문제는 없으나, 내구성 확보를 위한 보수가 필요하다.
- 가드레일 변형, 난간 파손, 케이블박스 파손 등은 주행차량의 안전성 확보 등을 위하여 재설치 등을 통한 보수가 요구된다.

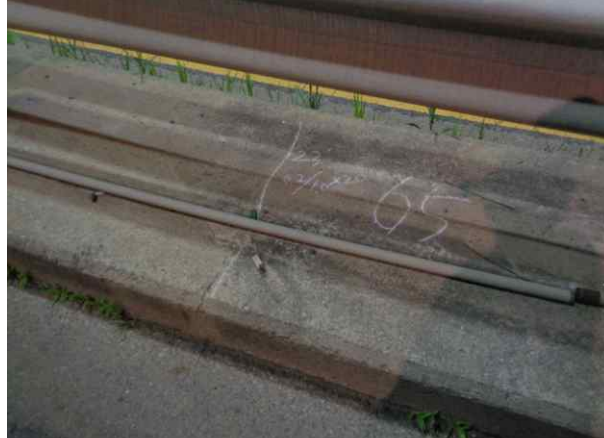
| <p>시점부 U-Type구간 중앙분리대 STA.065 균열(Cw=0.2mm)</p> | <p>시점부 U-Type구간 중앙분리대 STA.070~130 표면박리</p> |

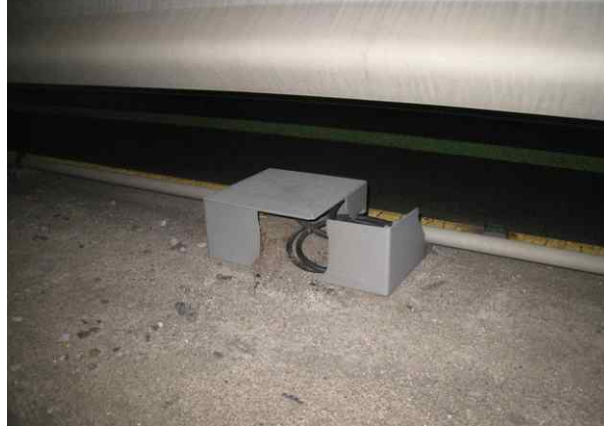
| <p>중점부 U-Type구간 중앙분리대 STA.057<br/>케이블박스 파손</p> | <p>중점부 U-Type구간 중앙분리대 STA.090<br/>가드레일 변형</p> |

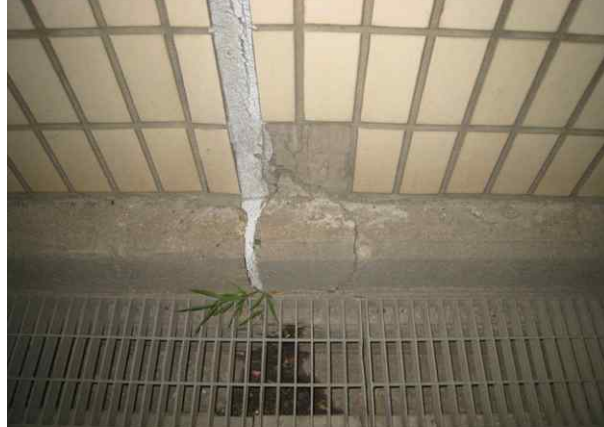
| <p>중점부 U-Type구간 과천방향 연석 STA.120 파손</p> | <p>시점부 U-Type구간 중앙분리대 STA.118 파손 보수</p> |

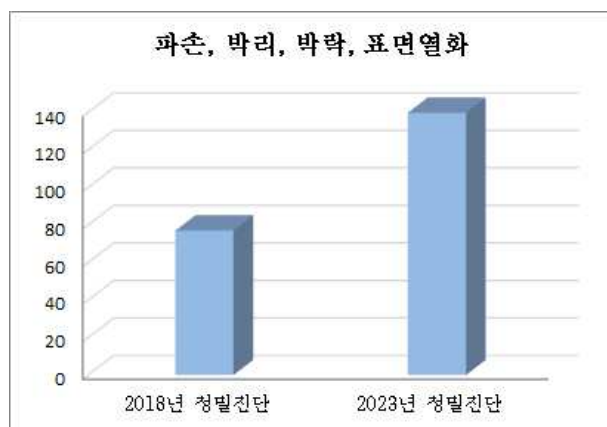
【그림 3.3.7】 난간, 연석, 중앙분리대 기 진단(2018년) 결과 비교

- 기 발생한 손상에 대한 보수가 일부 실시된 상태이나, 미 보수 및 추가 조사된 균열, 박리, 열화, 케이블박스 파손 등의 손상이 조사되었다.

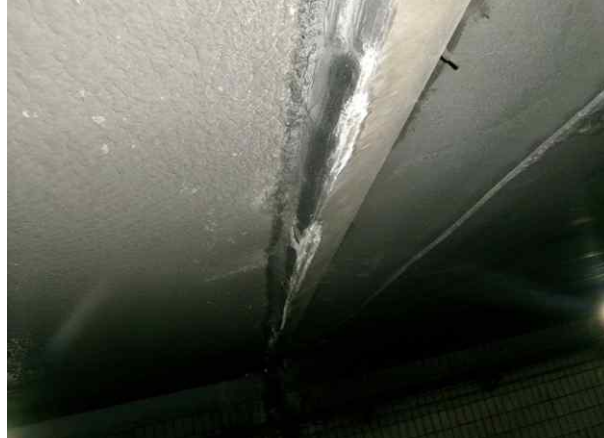
| BOX구간 과천방향 배수시설 STA.170 유도배수관 백태 | BOX구간 과천방향 배수시설 STA.321 유도배수관 변형 |

물리적 충격, 공용기간 경과, 누수, 동절기 유입수 팽창 등에 의한 원인으로 유도배수관 고정불량, 변형, 누수, 백태 등의 손상은 현재 누수가 진행되고 있는 상태로 동절기 누수부위에서 고드름 형성 및 낙수 결빙으로 차량 주행성 저하 및 안전사고 발생이 우려되므로 보수가 요구된다.

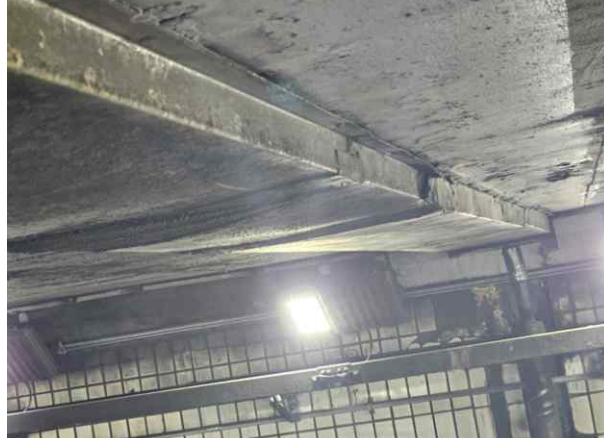
| BOX구간 과천방향 배수시설 STA.356 유도배수관 변형 | BOX구간 과천방향 배수시설 STA.009 그레이팅 탈락 |

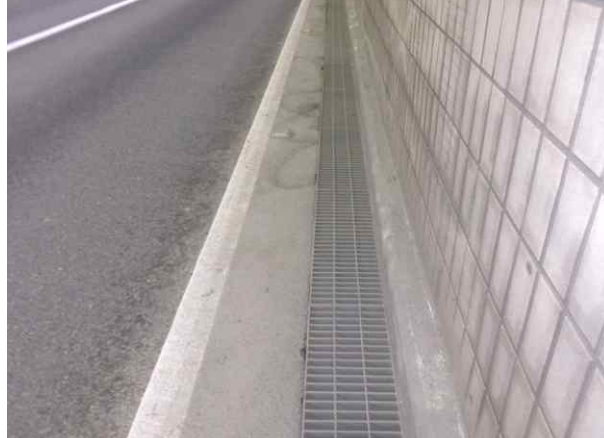
| BOX구간 과천방향 배수시설 STA.470~510 이물질퇴적 정비 | BOX구간 서울방향 배수시설 STA.318 유도배수관 파손 보수 |

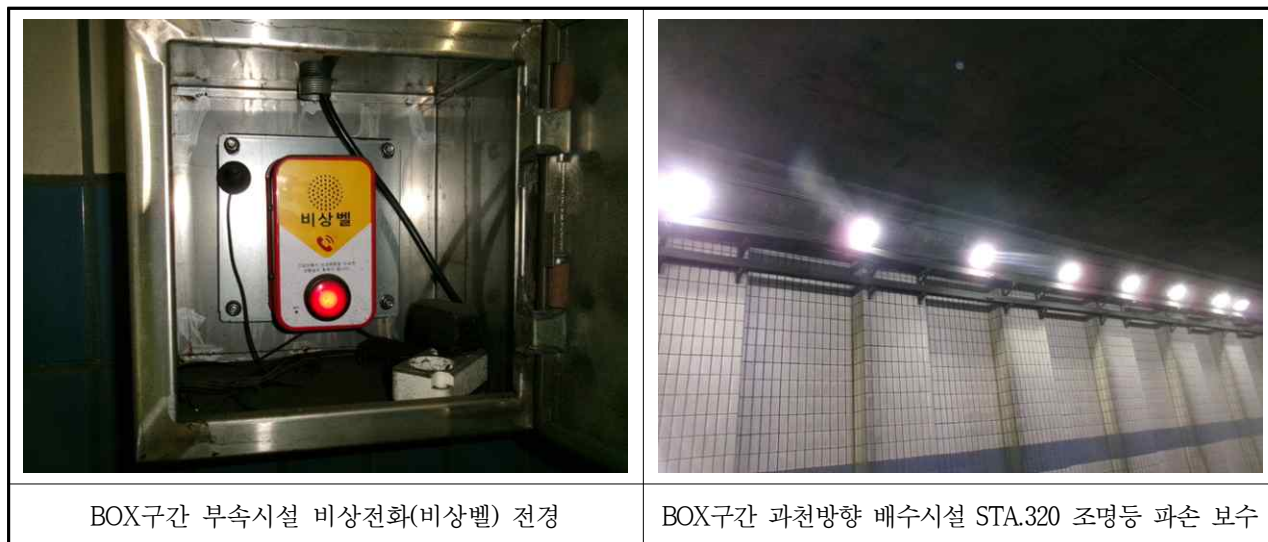
BOX구간 부속시설 비상전화(비상벨) 전경

BOX구간 과천방향 배수시설 STA.320 조명등 파손 보수

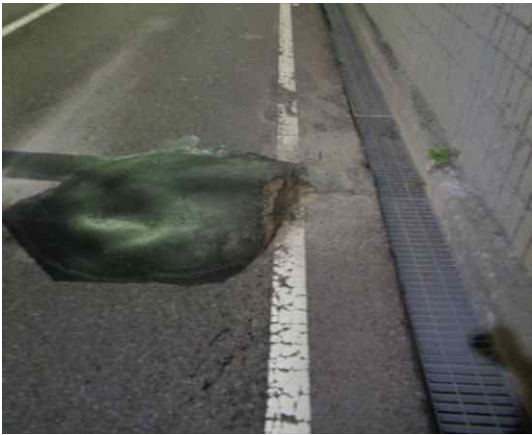
| 구 분 | 세 부 내 용 | |
|---|---|---|
| | 시점부 U-Type구간 상행 포장 STA.040 아스콘 밀림 | BOX구간 상행 포장 STA.000 파손 |
| 조사 결과 | <ul style="list-style-type: none"> <li>· 포장 밀림, 파손 등</li> </ul> ⇒ 방치시 손상의 진전 및 2차손상이 발생될 가능성이 있고 주행차량의 안전사고 방지를 위해 아스콘 팻칭 등과 같은 소파보수를 실시하는 것이 필요함<br>⇒ 이후 진전여부에 대하여 미보수 구간의 포장보수에 대한 대책수립이 요구됨 | |

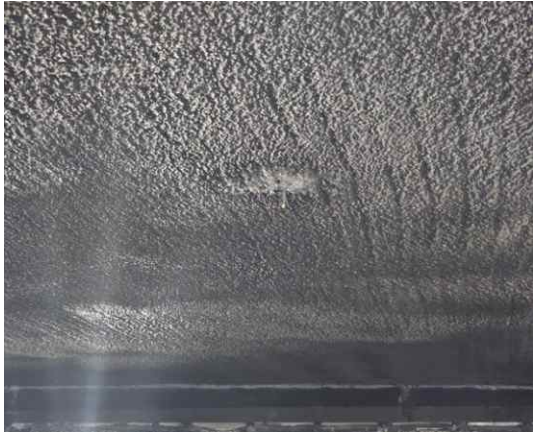
| 구 분 | 세 부 내 용 | |
|---|---|---|
| | BOX구간 하행 슬래브 STA.324 누수(떨어짐) | BOX구간 상행 슬래브 STA.150 누수(떨어짐) |
| 조사 결과 | <ul style="list-style-type: none"> <li>· 누수 및 백태 등</li> </ul> ⇒ 강우, 하천수 등에 따른 누수로 인해 주변 콘크리트 오염, 내부 철근 부식, 동절기 고드름 생성, 포장 빙판 발생에 따른 주행성 저하 및 주행차량 안전사고 등이 발생될 우려가 있으므로 우선적인 보수가 필요<br>⇒ 보수 전까지는 동절기 상부에 고드름이 형성되어 낙하시 주행차량의 안전사고가 발생되지 않도록 지속적인 점검 필요 | |

- BOX구간 내부에 발생한 누수 및 백태는 슬래브, 벽체부에서 국부적으로 관찰되며, Joint 부 유도배수관 누수, 콘크리트 내부공극을 통한 누수, 균열부 누수, 기 손상부 진전에 따른 누수 등에 의해 백태를 동반한 손상이 조사되었다. 조사 당시 우기시가 아님에도 일부 떨어짐(상태평가 기준 : C), 스며있음(상태평가 기준:B) 구간이 관찰되었으며, 향후 강우 등에 따른 누수로 인해 주변 콘크리트 오염, 내부 철근 부식, 동절기 고드름 생성, 포장 빙판 발생에 따른 주행성 저하 및 주행차량 안전사고 등이 발생할 우려가 있으므로 우선적인 보수가 필요할 것으로 판단된다.

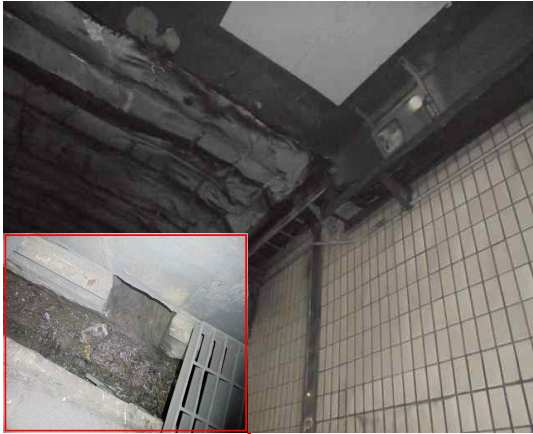
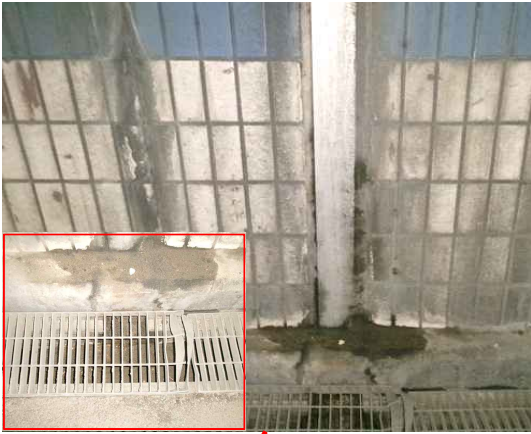
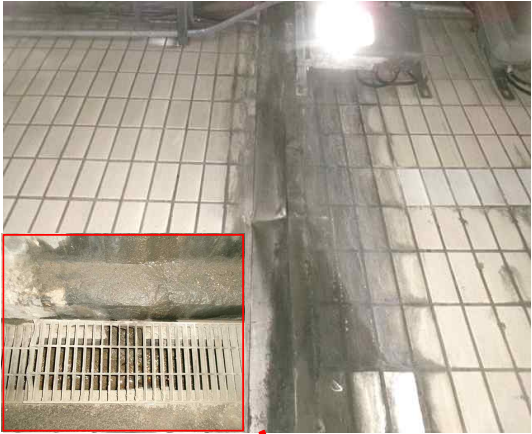
| 구 분 | 세 부 내 용 |
|---|---|
| 배수시설 | <div style="display: flex; justify-content: space-around;"> </div> <p>T.R.M구간 상행 STA.110 유도배수관 배수기능 저하    T.R.M구간 상행 STA.145 유도배수관 배수기능 저하    T.R.M구간 상행 STA.170 유도배수관 배수기능 저하</p> |
| 조사 결과 | <ul style="list-style-type: none"> <li>유도배수관 배수기능 저하</li> </ul> <p>⇒ 유도배수관 일부가 내부 이물질퇴적 등에 의해 기능을 발휘하지 못하고 있는 것으로 판단, 전반적으로 유도배수관 누수, 변형 등이 조사됨</p> <p>⇒ 단기적인 대책으로는 부분 재설치, 실링보수, 내부 퇴적물 청소, 장기적인 대책으로는 유도배수관 재설치가 필요할 것으로 판단됨</p> |

- 유도배수관의 배수기능에 대한 조사결과 유도배수관 일부가 내부 이물질퇴적 등에 의해 기능을 발휘하지 못하고 있는 것으로 판단되며, 전반적으로 유도배수관 누수, 변형 등이 조사되어 단기적인 대책으로는 부분 재설치, 실링보수, 장기적인 대책으로는 유도배수관
