## 제 12 장 지도능곡

### 12.1 시설물 개요

본 맨홀은 경기도 고양시 화정동 ~ 행신동 일원에 위치한 시설물로 총 14개소(#1 ~ 14)의 철근 콘크리트 구조물로 시공되어 있으며 본 시설물의 세부내용은 다음과 같다.

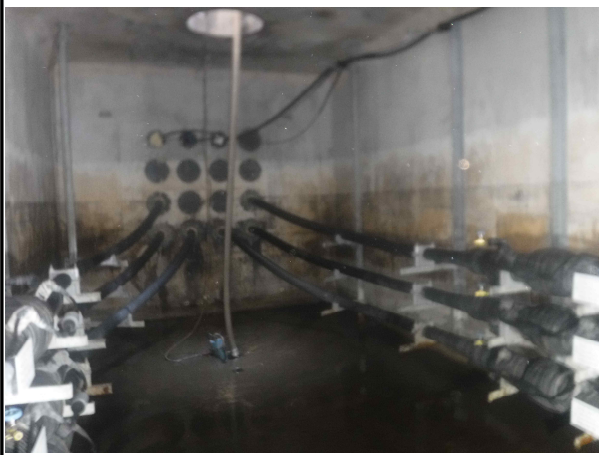
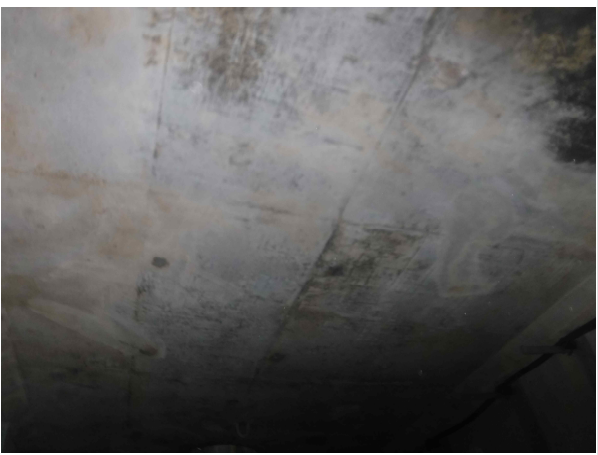
【사진 12.2】 맨홀 내부 주요 손상

금회 정밀안전점검을 통한 맨홀 내부 외관조사결과, 주요 손상이 없는 양호한 상태로 조사되었다.

| 내용 | 내부 벽체 | 내용 | 상부슬래브 |
| | 상태양호 | | 상태양호 |

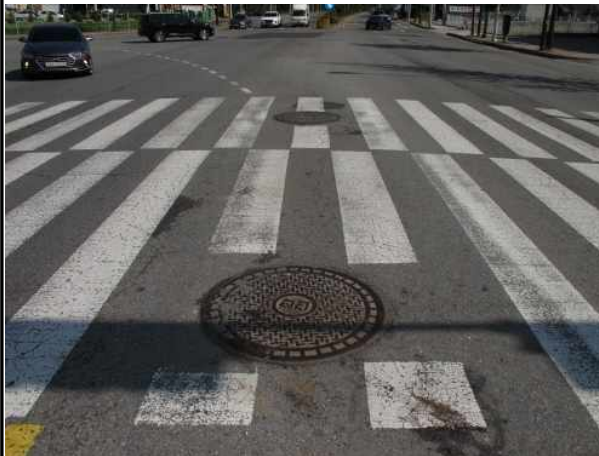
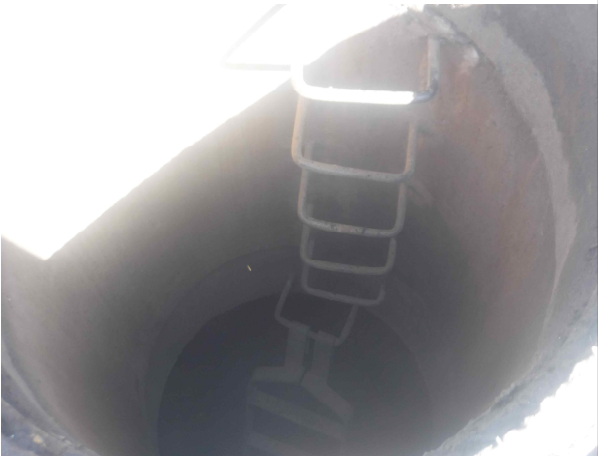
【사진 12.3】 맨홀 외부 주요 손상

금회 정밀안전점검을 통한 맨홀 외부 외관조사결과, 주요 손상이 없는 양호한 상태로 조사되었다.

| 내용 | 맨홀 외부 상태양호 | 내용 | 출입사다리 상태양호 |

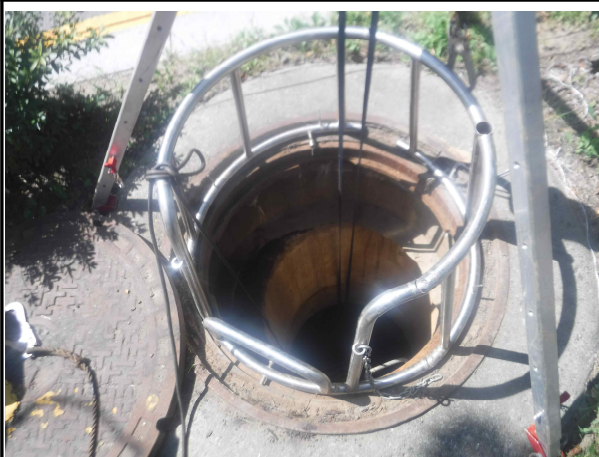
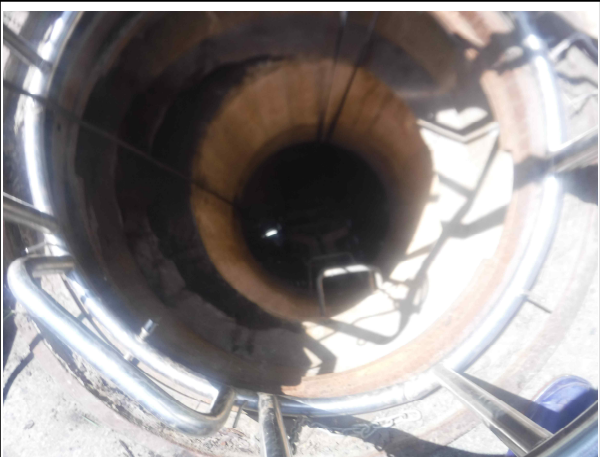
【사진 12.7】 맨홀 외부 주요 손상

금회 정밀안전점검을 통한 맨홀 외부 외관조사결과, 주요 손상이 없는 양호한 상태로 조사되었다.

| 내용 | 맨홀 외부 상태양호 | 내용 | 안전사다리 상태양호 |

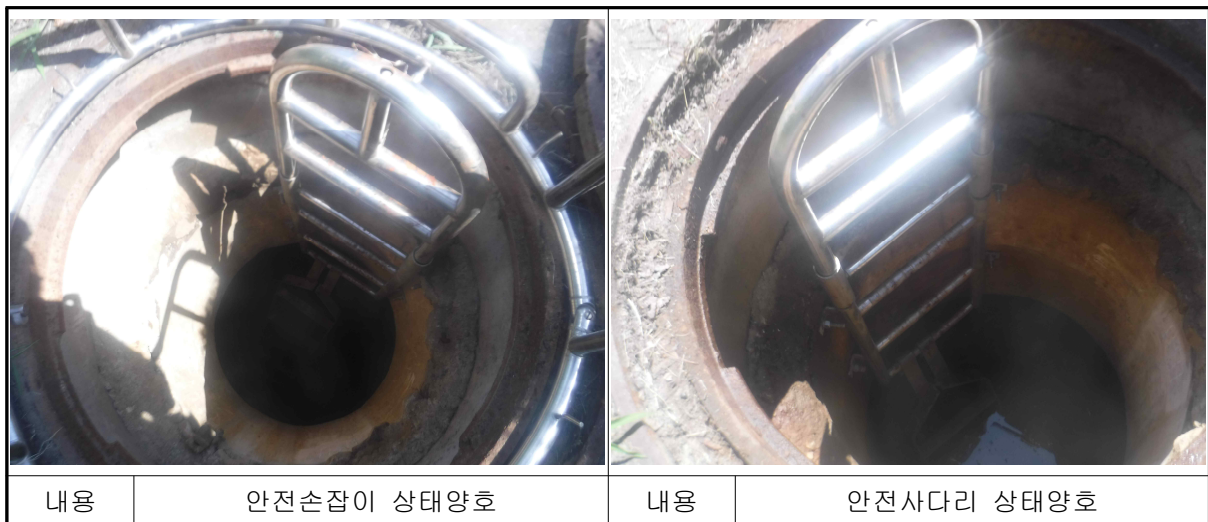
【사진 12.11】 맨홀 외부 주요 손상

금회 정밀안전점검을 통한 맨홀 외부 외관조사결과, 주요 손상이 없는 양호한 상태로 조사되었다.

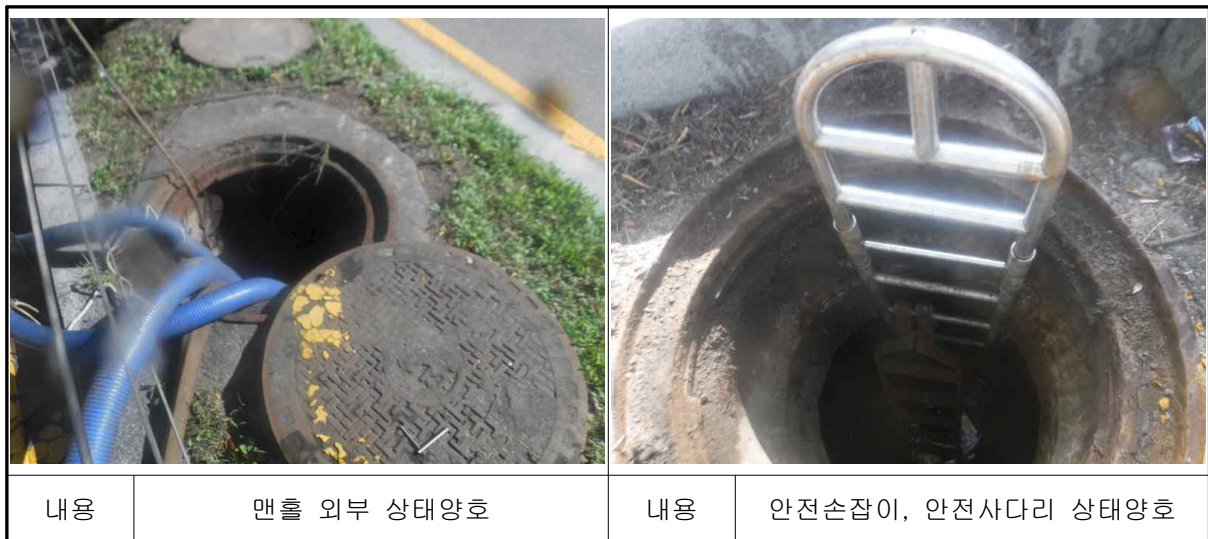
【사진 12.15】 맨홀 외부 주요 손상

금회 정밀안전점검을 통한 맨홀 외부 외관조사결과, 주요 손상이 없는 양호한 상태로 조사되었다.

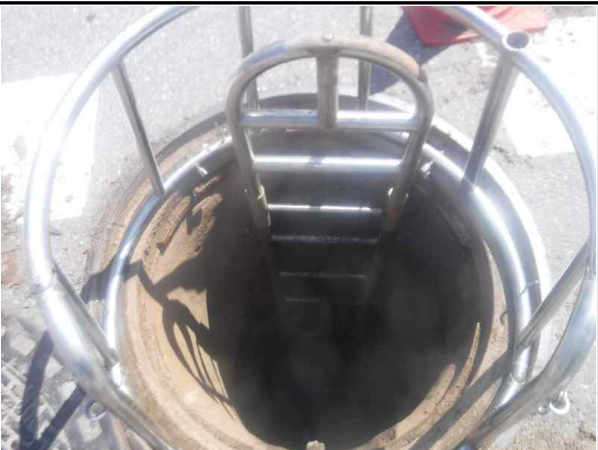
【사진 12.19】 맨홀 외부 주요 손상

금회 정밀안전점검을 통한 맨홀 외부 외관조사결과, 주요 손상이 없는 양호한 상태로 조사되었다.

| 내용 | 맨홀 외부 상태양호 | 내용 | 안전손잡이, 안전사다리 상태양호 |

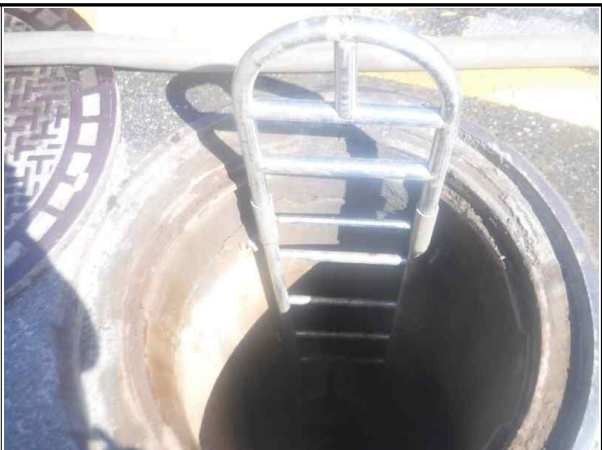
【사진 12.23】 맨홀 외부 주요 손상

금회 정밀안전점검을 통한 맨홀 외부 외관조사결과, 아스콘균열이 조사되었다.

| 내용 | 포장부<br>아스콘균열 | 내용 | 안전손잡이, 사다리 상태양호 |

아스콘균열은 재질열화 및 손상부의 특성상 주행차량 충격하중에 의해 발생한 것으로 판단되며 손상정도가 경미하여 차량 주행성능에 지장이 없으므로 지속적인 관찰이 필요한 것으로 판단된다.

| 위치 | 손상 | 단위 | 전회물량 | 금회물량 | 증감 | | 검토의견 | 비고 |
|---|---|---|---|---|---|---|---|---|
| 외부 | 아스콘균열 | m | 2.0 | 2.0 | | - | 주의관찰 | |

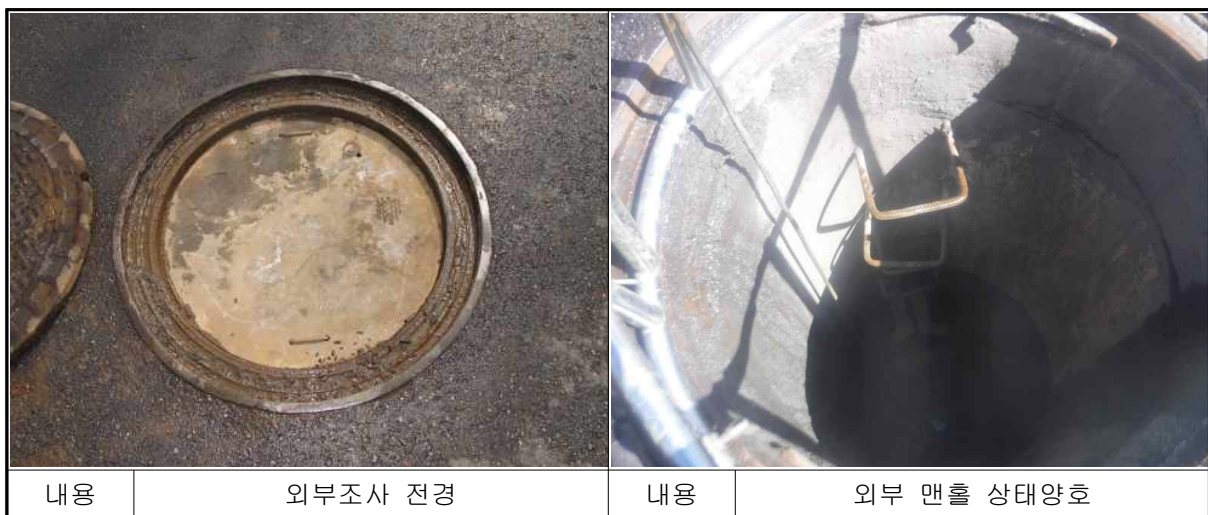
【사진 12.27】 맨홀 외부 주요 손상

금회 정밀안전점검을 통한 맨홀 외부 외관조사결과, 주요 손상이 없는 양호한 상태로 조사되었다.

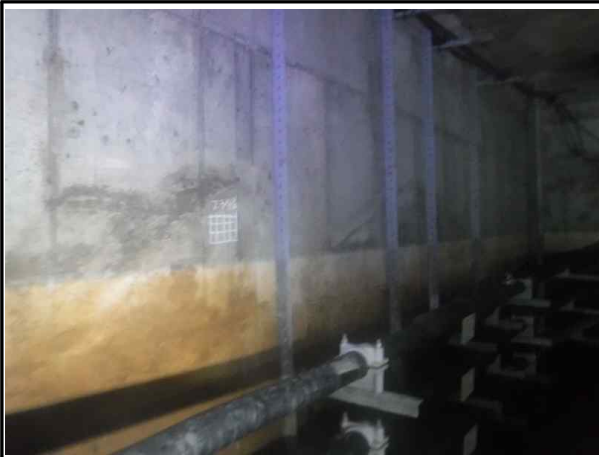
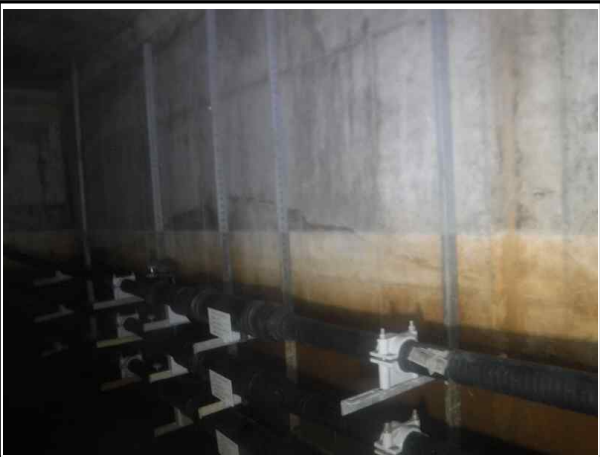
【사진 12.36】 부속 및 부대설비 현황

| 내용 | 받침대 상태양호 | 내용 | 지지대 상태양호 |

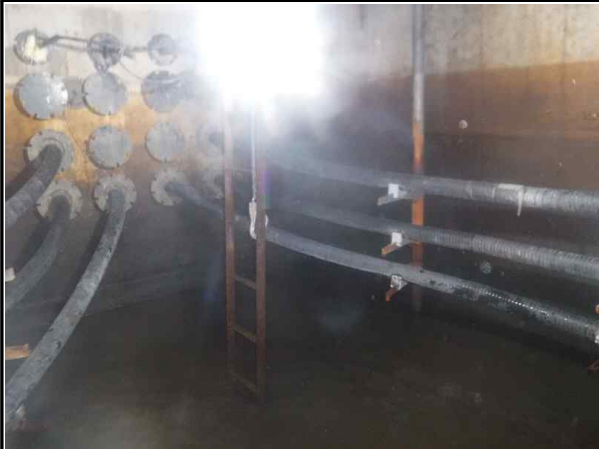
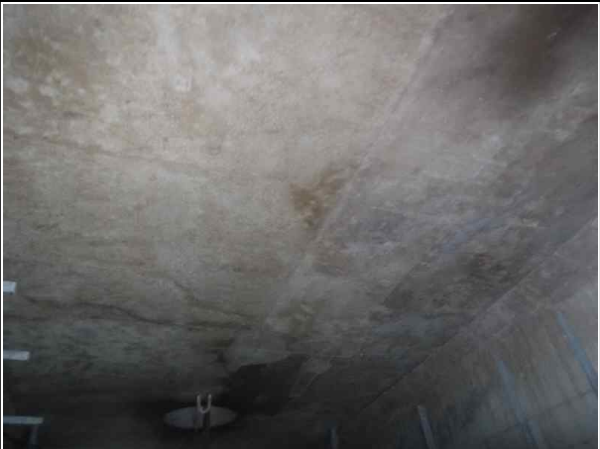
【사진 12.38】 맨홀 내부 주요 손상

| 내용 | 벽체<br>상태양호 | 내용 | 상부슬래브<br>상태양호 |

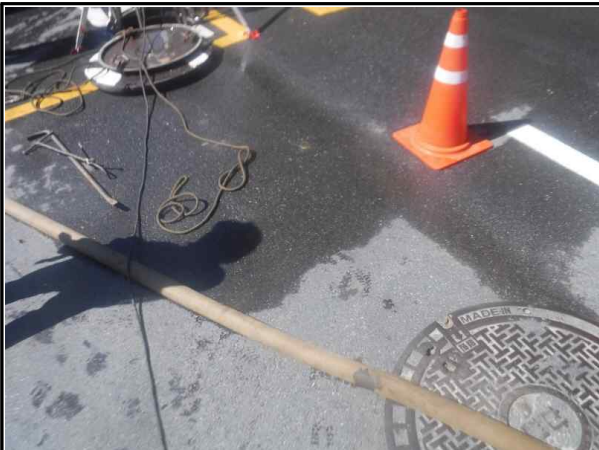
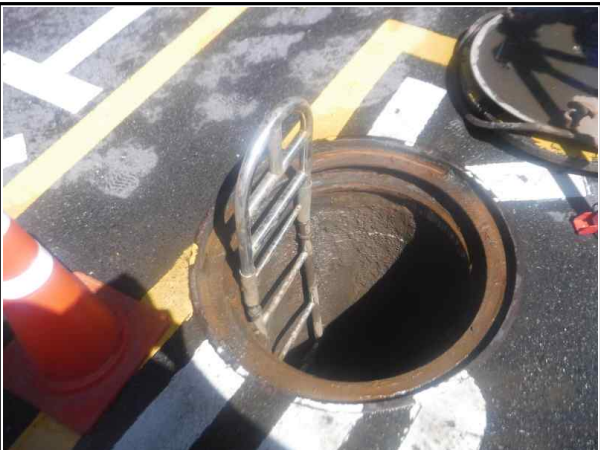
【사진 12.39】 맨홀 외부 주요 손상

| 내용 | 기점검 손상부위<br>손상없음 (상태양호) | 내용 | 안전사다리 상태양호 |

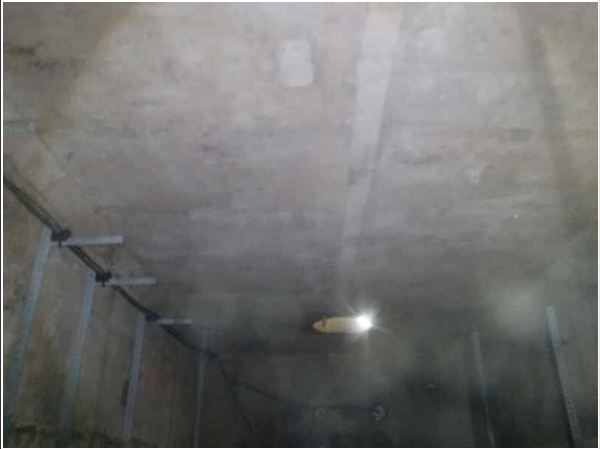
【사진 12.42】 맨홀 내부 주요 손상

| 내용 | 벽체<br>잡철근노출 | 내용 | 상부슬래브<br>상태양호 |

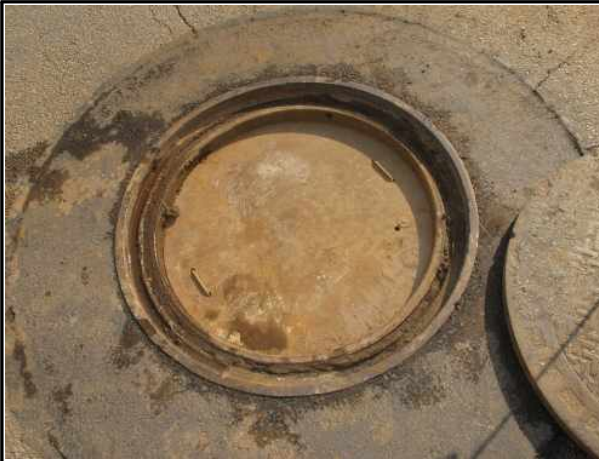
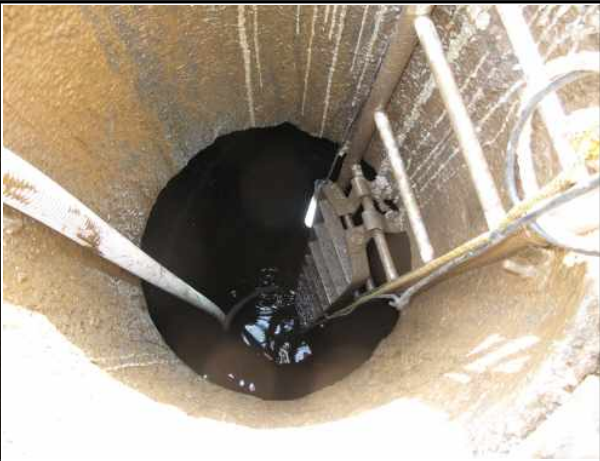
【사진 12.43】 맨홀 외부 주요 손상

| 내용 | 맨홀 내,외부 뚜껑 상태양호 | 내용 | 안전사다리 상태양호 |

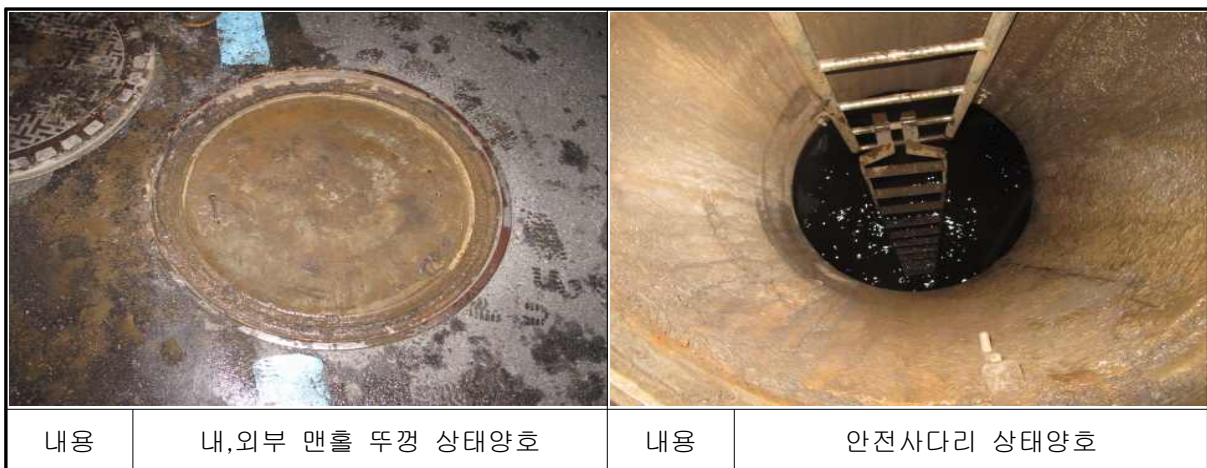
【사진 12.47】 맨홀 외부 주요 손상

금회 정밀안전점검을 통한 맨홀 외부 외관조사결과, 주요 손상이 없는 양호한 상태로 조사되었다.

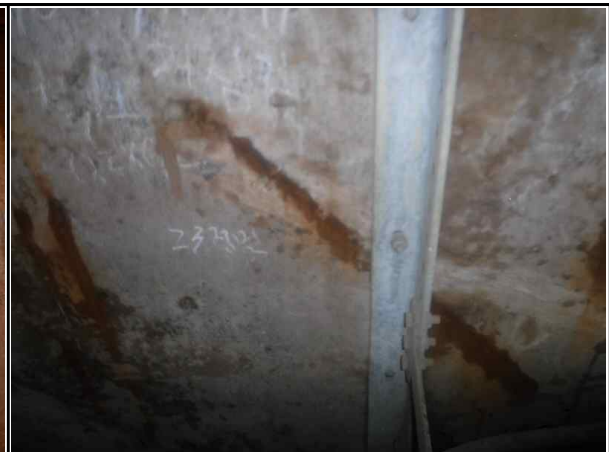
| 내용 | 지도능곡#11 |

| | 잡철근노출 |
