# 정밀안전점검 결과 요약문

# 과업수행요약문

본 용역은 시설물의 안전 및 유지관리에 관한 특별법(약칭 : 시설물안전법) 제11조 및 동법 시행령 제8조에 의거 실시하는 안전점검 및 동법 제40조에 따른 성능평가를 시행하여 비탈면·옹벽 관련 재해를 예방하고, 시설물의 물리적, 기능적 결함을 발견함으로써 신속하고 적절한 하자보수 조치를 취하고 구조적 안전성 및 결함의 원인 등을 조사□측정□평가하여 향후 시설물의 유지관리 및 정기 □정밀점검□하자보수·성능평가 등 필요한 자료를 제공하는데 그 목적이 있다.

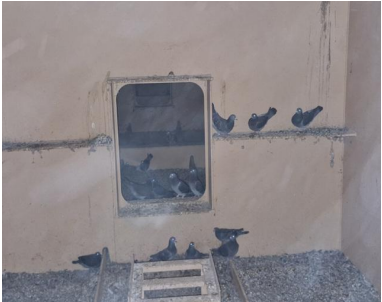
| <p>④ 거더 S7 조류배설물 퇴적 - 진전 여부확인</p> | <p>⑤ 교각 P5 코핑부 파손 - 진전 여부확인</p> | <p>⑥ 신축이음 A2 고무재 파손 - 진전 여부확인</p> |

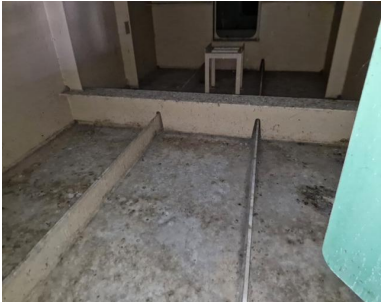
| <p>④ 거더내부 S6 조류배설물 퇴적 - 진전 여부확인</p> | <p>⑤ 교량받침 P5 박락 및 철근노출 - 진전 여부확인</p> | <p>⑥ 배수관 A2 배수관 탈락 - 진전 여부확인</p> |

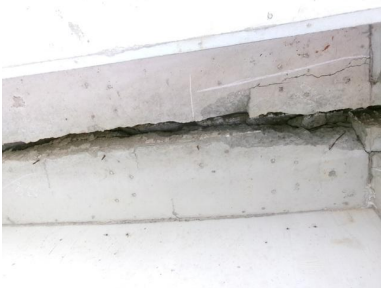
| <p>① 바닥판하면 S3 박락 및 철근노출 - 진전 여부확인</p> | <p>② 바닥판하면 S4 박락 및 철근노출 - 진전 여부확인</p> | <p>③ 거더 S4 콘크리트 들뜸 - 진전 여부확인</p> |

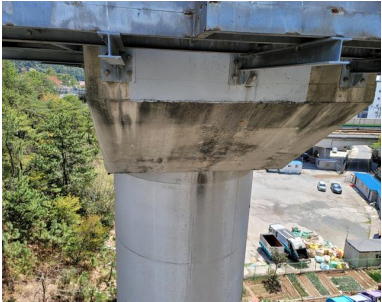
| <p>④ 교각 P3 표면오염 - 진전 여부확인</p> | <p>⑤ 신축이음 A2 고무재 파손 - 진전 여부확인</p> | <p>⑥ 교량받침 A2 스토퍼 밀착 - 진전 여부확인</p> |

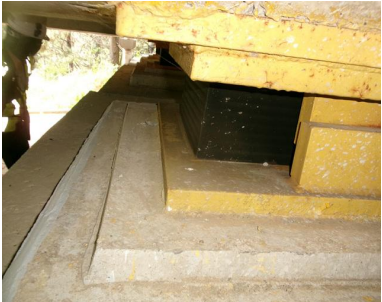
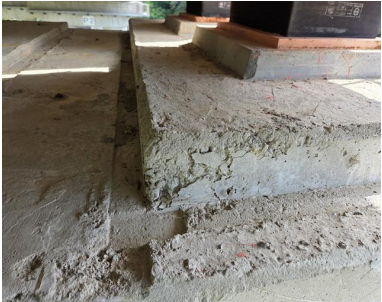
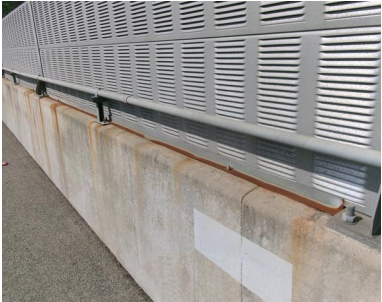
| <p>④ 교량받침 탄성패드 밀림<br/>- 진전 여부확인</p> | <p>⑤ 교량받침 콘크리트 재료분리<br/>- 진전 여부확인</p> | <p>⑥ 방음벽 고정대 부식<br/>- 진전 여부확인</p> |

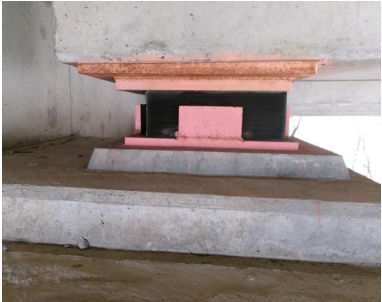
| <p>④ 교량받침 탄성패드 밀림 - 진전 여부확인</p> | <p>⑤ 교량받침 탄성패드 밀림 - 진전 여부확인</p> | <p>⑥ 방음벽 지주볼트 파손 - 진전 여부확인</p> |

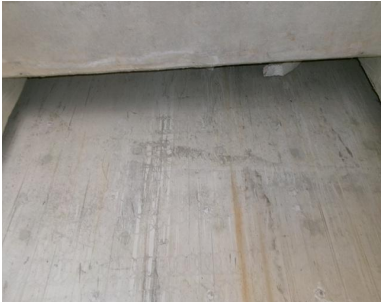
| <p>④ 교대 균열 (0.3mm이상)<br/>- 진전 여부확인</p> | <p>⑤ 교량받침 탄성패드 밀림 - 진전<br/>여부확인</p> | <p>⑥ 배수관 막힘 - 진전 여부확인</p> |

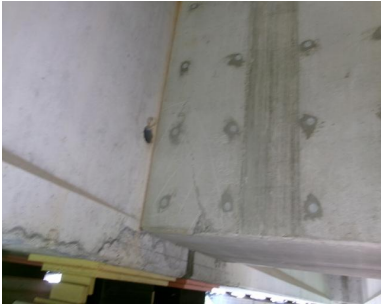
| <p>① 바닥판하면 박락<br/>- 진전 여부확인</p> | <p>② 거더 파손 - 진전 여부확인</p> | <p>③ 가로보 들뜸 - 진전 여부확인</p> |

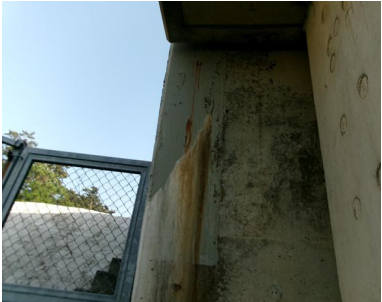
| <p>④ 교대 균열부백태<br/>- 진전 여부확인</p> | <p>⑤ 교각 들뜸 - 진전 여부확인</p> | <p>⑥ 교량받침 탄성패드 들뜸<br/>- 진전 여부확인</p> |

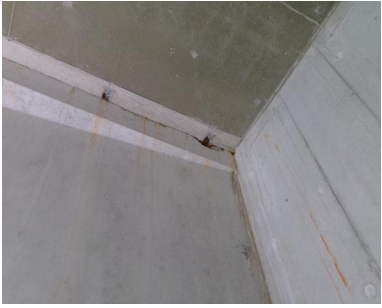
| <p>① 거더 파손 - 진전 여부확인</p> | <p>② 교각 망상균열 - 진전 여부확인</p> | <p>③ 교량받침 탄성패드 밀림 - 진전 여부확인</p> |

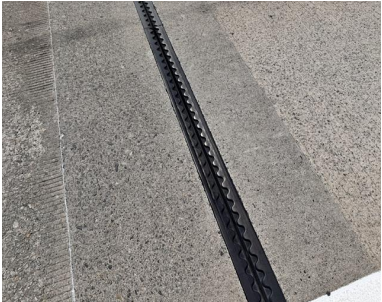
| <p>④ 신축이음 고무재 파손 - 진전 여부확인</p> | <p>⑤ 교면포장 접속부 박락 - 진전 여부확인</p> | <p>⑥ 방음벽 고정대 부식 - 진전 여부확인</p> |

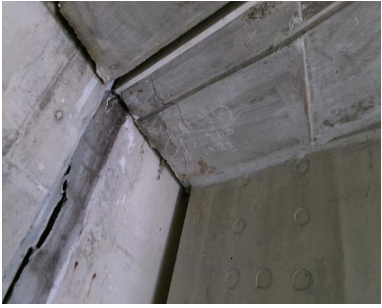
| <p>① 바닥판하면 S1 들뜸 - 진전 여부확인</p> | <p>② 바닥판하면 S4 층분리 - 진전 여부확인</p> | <p>③ 바닥판하면 S7 파손 및 철근노출 - 진전 여부확인</p> |

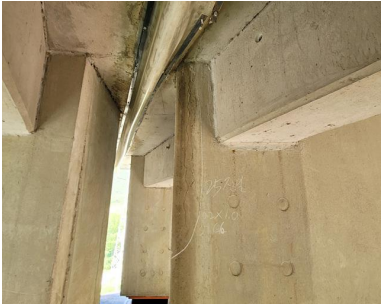
| <p>④ 거더 S7 층분리 - 진전 여부확인</p> | <p>⑤ 교량받침 P6 탄성패드 밀림 - 진전 여부확인</p> | <p>⑥ 교량받침 P8 탄성패드 들뜸 - 진전 여부확인</p> |

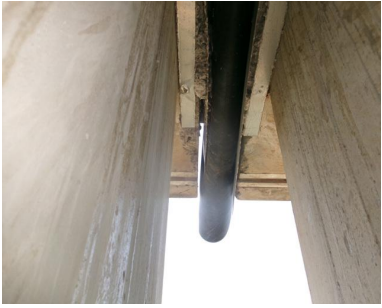
| <p>① 바닥판하면 S5 파손 - 진전 여부확인</p> | <p>② 거더 S5 표면오염 - 진전 여부확인</p> | <p>③ 교대 A1 표면오염 - 진전 여부확인</p> |

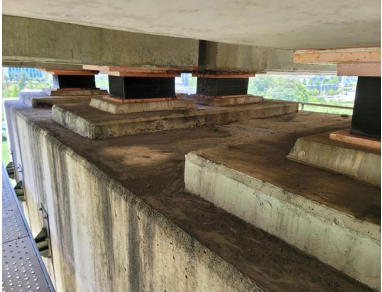
| <p>④ 교각 P3 표면오염 - 진전 여부확인</p> | <p>⑤ 교량받침 A2 탄성패드 밀림 - 진전 여부확인</p> | <p>⑥ 교량받침 A1 받침콘크리트 보수부 들뜸 - 진전 여부확인</p> |

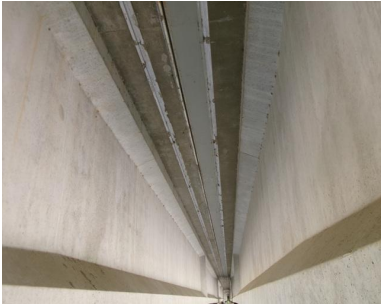
| <p>① 바닥판하면 S7 들뜸, 박락 -<br/>진전 여부확인</p> | <p>② 교대 A1 표면오염 - 진전<br/>여부확인</p> | <p>③ 교각 P2 표면오염 - 진전<br/>여부확인</p> |

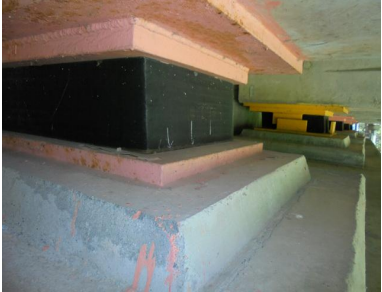
| <p>④ 교량받침 A2 탄성패드 밀림 -<br/>진전 여부확인</p> | <p>⑤ 교량받침 A2 탄성패드 밀림 -<br/>진전 여부확인</p> | <p>⑥ 신축이음 P5 후타재 파손 -<br/>진전 여부확인</p> |

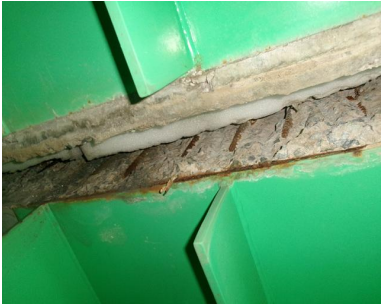
| <p>① 바닥판하면 S1, 3, 4 철근노출<br/>- 진전 여부확인</p> | <p>② 거더외부 S1~6 도장열화 -<br/>진전 여부확인</p> | <p>③ 신축이음 A1, P3<br/>유간부족(수축) - 진전 여부확인</p> |

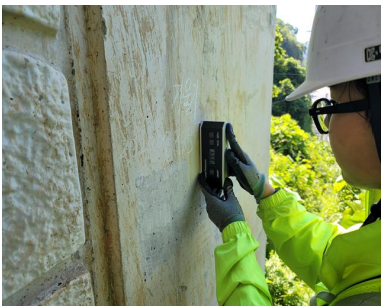
| <p>④ 교대 A1 변위측정(직립도) -<br/>진전 여부확인</p> | <p>⑤ 교대 A2 변위측정(직립도) -<br/>진전 여부확인</p> | <p>⑥ 교량반침 P3-SH2 받침콘크리트<br/>층분리 - 진전 여부확인</p> |

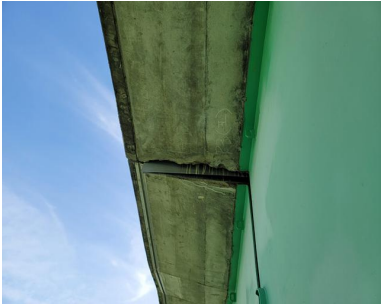
| <p>① 바닥판하면 박락<br/>- 진전 여부확인</p> | <p>② 거더외부 굽힘 및 부식<br/>- 진전 여부확인</p> | <p>③ 교대 이격<br/>- 진전 여부확인</p> |

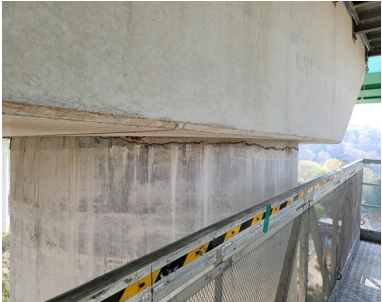
| <p>④ 교각 보수미흡<br/>- 진전 여부확인</p> | <p>⑤ 교량받침 받침콘크리트 박락<br/>- 진전 여부확인</p> | <p>⑥ 배수시설 배수관 행거로이드 탈락<br/>- 2차손상 발생 여부확인</p> |

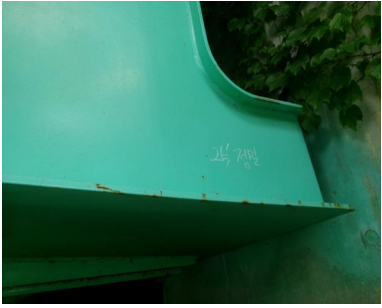
| <p>① 거터외부 부식 - 진전 여부확인</p> | <p>② 교대 잡철물노출 - 진전 여부확인</p> | <p>③ 교대 박락 - 진전 여부확인</p> |

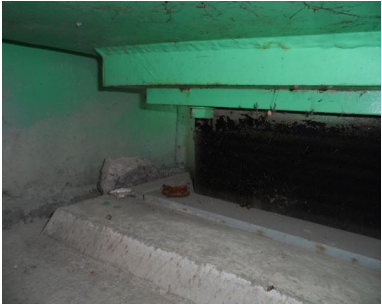
| <p>④ 받침 볼트부식 - 진전 여부확인</p> | <p>⑤ 교량받침 부식 - 진전 여부확인</p> | <p>—</p> |

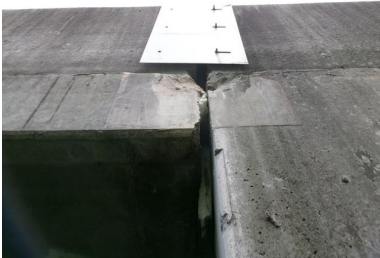
| <p>① 바닥판 파손 및 철근노출<br/>- 진전 여부확인</p> | <p>② 바닥판 균열 폭 0.3mm 이상<br/>- 진전 여부확인</p> | <p>③ 교대 파손 - 진전 여부확인</p> |

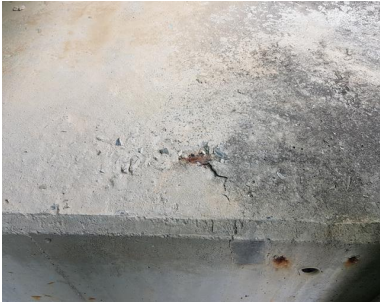
| <p>④ 교대 철근노출 - 진전 여부확인</p> | <p>⑤ 거더 도장박리, 열화<br/>- 진전 여부확인</p> | <p>⑤ 거더 도장박리, 열화<br/>- 진전 여부확인</p> |

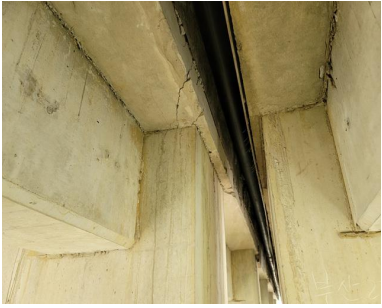
| <p>① 바닥판하면 S6 충분리 - 진전 여부확인</p> | <p>② 거더 S2 파손 - 진전 여부확인</p> | <p>③ 교각 P1 망상균열 - 진전 여부확인</p> |

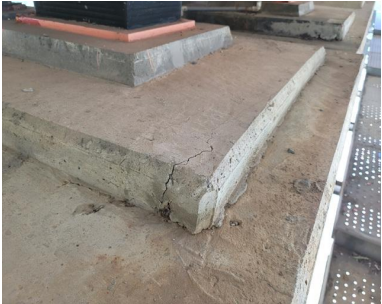
| <p>④ 교량받침 P6 받침콘크리트 충분리 - 진전 여부확인</p> | <p>⑤ 교량받침 P8 탄성패드 밀림 - 진전 여부확인</p> | <p>⑥ 신축이음 A1 후타재 파손 - 진전 여부확인</p> |

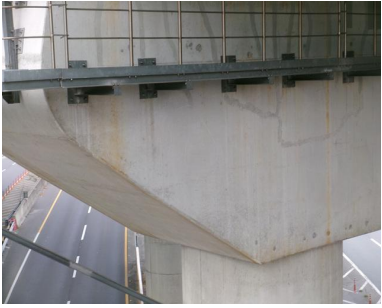
| <p>① 교각 폭 0.3mm이상 균열<br/>- 진전 여부확인</p> | <p>② 바닥판 박락 - 진전 여부확인</p> | <p>③ 교대 파손 - 진전 여부확인</p> |

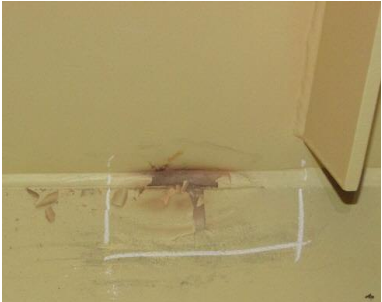
| <p>④ 거더 도장박리<br/>- 진전 여부확인</p> | <p>⑤ 교량받침 물탈박락<br/>- 진전 여부확인</p> | <p>-</p> |

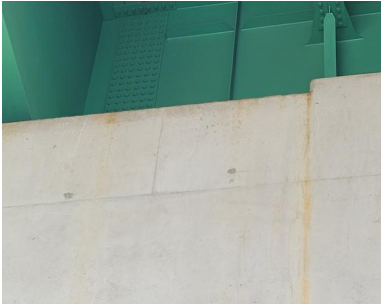
| <p>① 교각 폭 0.3mm이상 균열<br/>- 진전 여부확인</p> | <p>② 바닥판 층분리 - 진전 여부확인</p> | <p>③ 거더외부 도장박리<br/>- 진전 여부확인</p> |

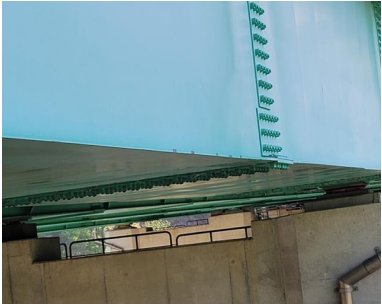
| <p>① 거더외부 도장박락 - 진전 여부확인</p> | <p>② 거더내부 도장박리 - 진전 여부확인</p> | <p>③ 거더내부 부식 - 진전 여부확인</p> |

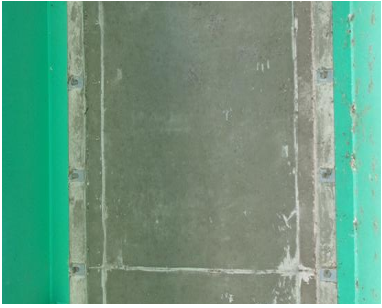
| <p>① 바닥판하면 균열 - 진전 여부확인</p> | <p>② 거더내부 실링미처리 - 2차손상 발생 여부확인</p> | <p>③ 교대 보수부 박리 - 진전 여부확인</p> |

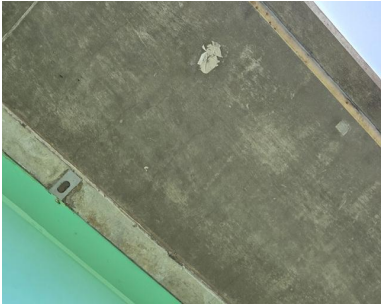
| 구분 | 손상 내용 | 단위 | 물량 | 개소 | 보수방안 | 우선순위 |
|---|---|---|---|---|---|---|
| 바닥판하면 | 균열(0.3mm미만) | m | 8.80 | 12 | 표면처리 | 3순위 |

| <p>① 바닥판하면 S5 균열 - 진전 여부확인</p> | <p>② 거더내부 S3 도장박리 - 진전 여부확인</p> | <p>③ 교대 A2 균열 - 진전 여부확인</p> |

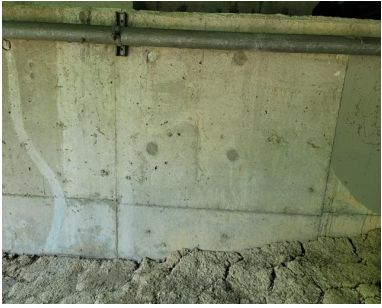
| 구분 | 손상 내용 | 단위 | 물량 | 개소 | 보수방안 | 우선순위 |
|---|---|---|---|---|---|---|
| 교대 | 균열(0.3mm미만) | m | 3.00 | 2 | 표면처리 | 3순위 |

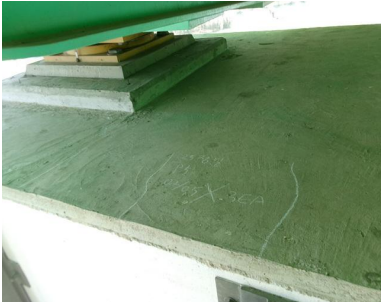
| 구분 | 손상 내용 | 단위 | 물량 | 개소 | 보수방안 | 우선순위 |
|---|---|---|---|---|---|---|
| 교각 | 균열(0.3mm미만) | m <sup>2</sup> | 7.20 | 9 | 표면처리 | 3순위 |

| <p>④ 교각 P5 균열 - 진전 여부확인</p> | <p>⑤ 교량받침 A1 받침콘크리트 균열 - 진전 여부확인</p> | <p>⑥ 신축이음 A2 후타재 균열 - 진전 여부확인</p> |

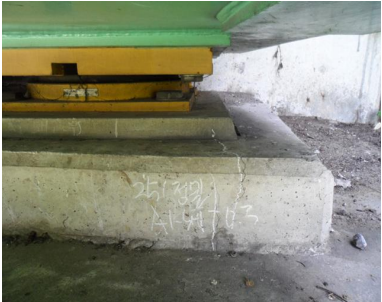
| 구분 | 손상 내용 | 단위 | 물량 | 개소 | 보수방안 | 우선순위 |
|---|---|---|---|---|---|---|
| | 받침콘크리트<br>균열(0.3mm이상) | m | 0.40 | 2 | 주입보수 | 2순위 |

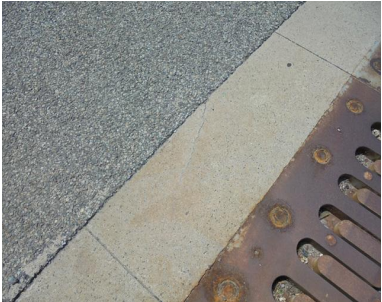
| 구분 | 손상 내용 | 단위 | 물량 | 개소 | 보수방안 | 우선순위 |
|---|---|---|---|---|---|---|
| 신축이음 | 후타재 균열 | m | 3.40 | 11 | 주의관찰 | - |

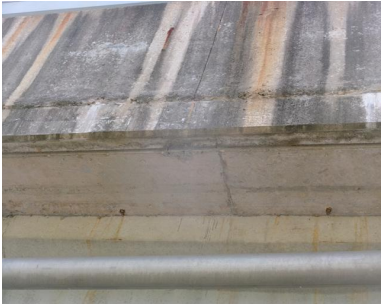
| <p>① 바닥판하면 파손 - 진전 여부확인s3</p> | <p>② 거더 파손 - 진전 여부확인s6</p> | <p>③ 가로보 층분리 - 진전 여부확인s4</p> |

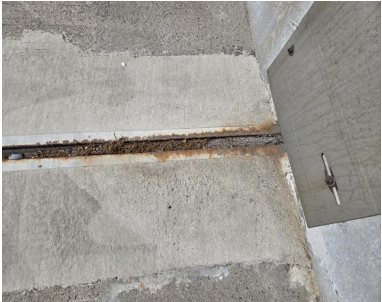
| 구분 | 손상 내용 | 단위 | 물량 | 개소 | 보수방안 | 우선순위 |
|---|---|---|---|---|---|---|
| 신축이음 | 본체부식 | m | 9.00 | 4 | 주의관찰 | - |

| <p>④ 교대 표면오염 - 진전 여부확인a1</p> | <p>⑤ 교량받침 들뜸 - 진전 여부확인p5</p> | <p>⑥ 신축이음 부식 - 진전 여부확인p5</p> |

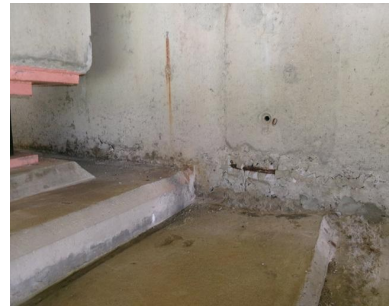
③ 교대 철근노출 - 진전  
여부확인.a2

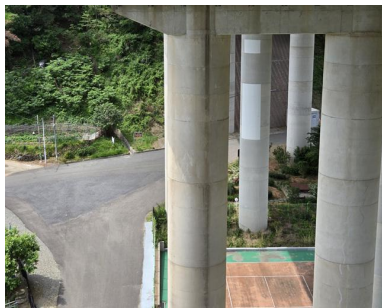
⑤ 교량받침 탄성패드 밀림 - 진전  
여부확인a1

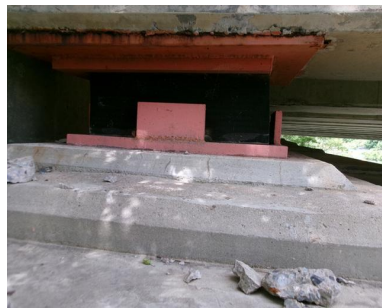
⑥ 신축이음 본체부식 - 진전  
여부확인a2

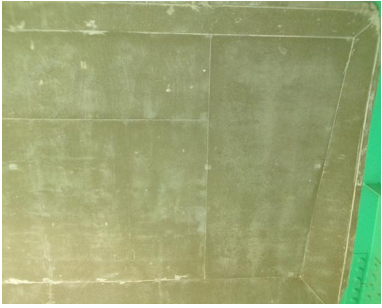
| <p>① 바닥판하면균열(0.3mm미만) -<br/>진전 여부확인s4</p> | <p>② 거더외부 표면열화 - 진전<br/>여부확인s1</p> | <p>③ 교대 균열부백태 - 진전<br/>여부확인a1</p> |

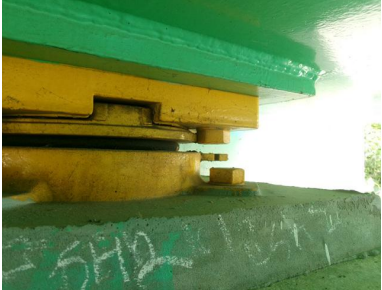
| <p>④ 교량받침 볼트협착 흔적 - 진전<br/>여부확인a2</p> | <p>⑤ 신축이음 본체부식 - 진전<br/>여부확인a2</p> | <p>⑥ 배수시설 행거로이드 탈락 -<br/>진전 여부확인s4</p> |

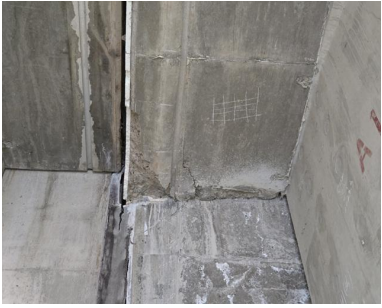
| <p>① 바닥판하면 파손 - 진전<br/>여부확인s1</p> | <p>② 바닥판하면 파손 - 진전<br/>여부확인s9</p> | <p>③ 가로보 박락 및 철근노출 -<br/>진전 여부확인s2</p> |

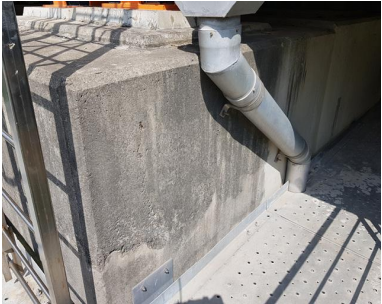
| <p>④ 교각 표면오염- 진전<br/>여부확인p2</p> | <p>⑤ 교량받침 탄성패드 들뜸 - 진전<br/>여부확인p8</p> | <p>⑥ 교량받침 스토퍼 밀착 - 진전<br/>여부확인p5</p> |

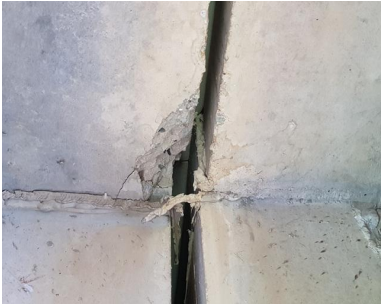
| <p>① 바닥판하면 파손 - 진전 여부확인</p> | <p>② 바닥판하면 박락(협착) - 진전 여부확인</p> | <p>③ 거더 박락 - 진전 여부확인</p> |

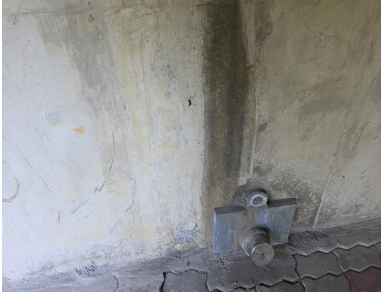
| <p>④ 교대 균열부 백테 - 진전 여부확인</p> | <p>⑤ 교량반침 탄성패드 밀림 - 진전 여부확인</p> | <p>⑥ 신축이음 본체 부식 - 진전 여부확인</p> |

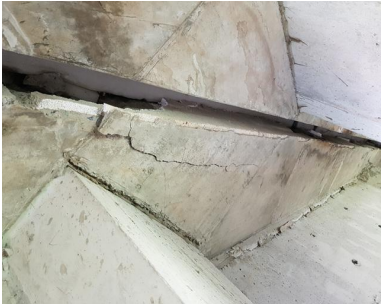
| <p>① 바닥판하면 들뜸 - 진전 여부확인</p> | <p>② 거더 파손 - 진전 여부확인</p> | <p>③ 교대 균열 - 진전 여부확인</p> |

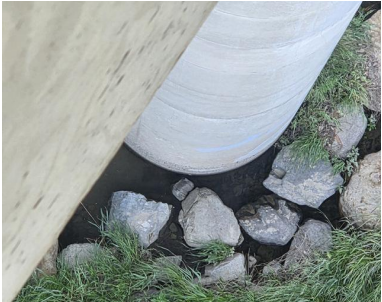
| <p>④ 교각 하부 침식 - 진전 여부확인</p> | <p>⑤ 교량받침 스토퍼 탈락, 밀림 - 진전 여부확인</p> | <p>⑥ 신축이음 고무재 파손 - 진전 여부확인</p> |

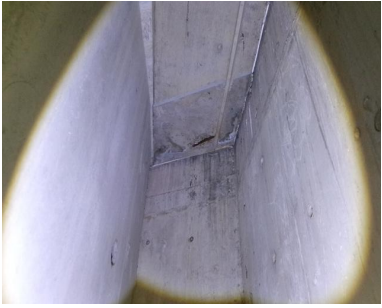
| <p>① 바닥판하면 파손 및 철근노출 - 진전 여부확인</p> | <p>② 거더 파손 - 진전 여부확인</p> | <p>③ 교대 박락 - 진전 여부확인</p> |

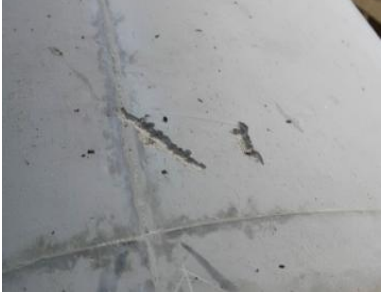
| <p>④ 교각 기둥부 파손 - 진전 여부확인</p> | <p>⑤ 교량받침 스토퍼 밀착 - 진전 여부확인</p> | <p>⑥ 신축이음 고무재 노후화 - 진전 여부확인</p> |

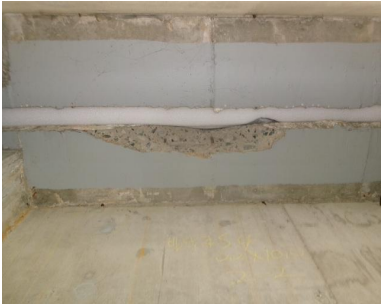
| <p>① 바닥판하면 파손 및 철근노출 - 진전 여부확인</p> | <p>② 거더 파손 - 진전 여부확인</p> | <p>③ 교대 들뜸 및 철근노출 - 진전 여부확인</p> |

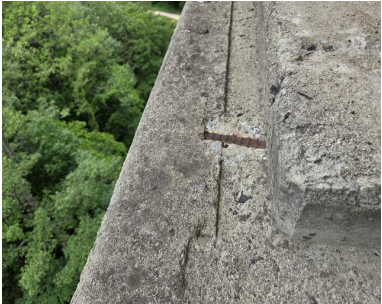
| <p>④ 교각 철근노출 - 진전 여부확인</p> | <p>⑤ 교량받침 스토퍼 밀착 - 진전 여부확인</p> | <p>⑥ 신축이음 고무재 파손 - 진전 여부확인</p> |

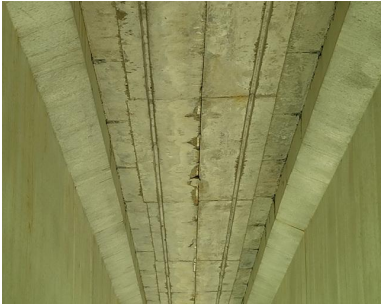
| <p>① 바닥판하면 박락 - 진전 여부확인</p> | <p>② 거더 파손 - 진전 여부확인</p> | <p>③ 교대 교대 - 진전 여부확인</p> |

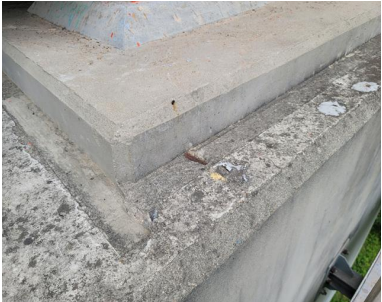
| <p>④ 교각 철근노출 - 진전 여부확인</p> | <p>⑤ 교량받침 스토퍼 밀착 - 진전 여부확인</p> | <p>⑥ 신축이음 고무재 파손 - 진전 여부확인</p> |

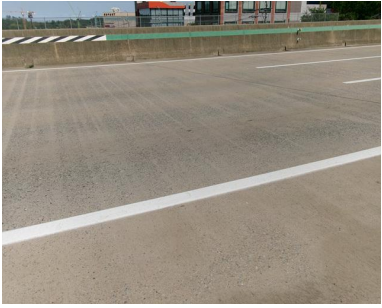
| <p>① 교면포장 망상균열<br/>- 진전 및 보수여부 확인</p> | <p>② 바닥판하면 파손<br/>- 진전 및 보수 여부확인</p> | <p>③ 보강토 용벽 접속부 이격 -<br/>진전 여부확인</p> |

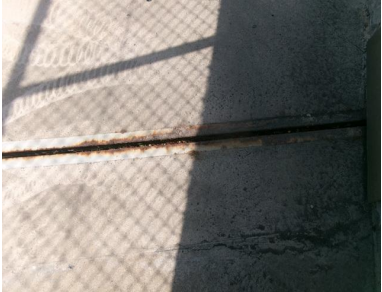
| <p>④ 신축이음 본체 부식<br/>- 진전 및 보수 여부 확인</p> | <p>⑤ 교량받침 무수축물탈 파손<br/>- 진전 및 보수 여부확인</p> | <p>⑥ 배수시설 집수구 막힘<br/>- 체수 및 주행성 저하 여부확인</p> |

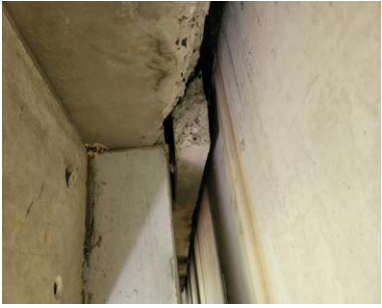
| <p>① 바닥판하면 파손 - 진전 여부확인</p> | <p>② 거더 Box내부 균열 - 진전 여부확인</p> | <p>③ 교대 백태 - 진전 여부확인</p> |

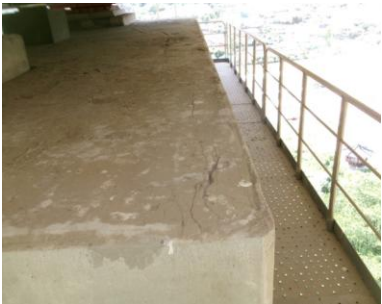
| <p>④ 교각 박락 - 진전 여부확인</p> | <p>⑤ 교량받침 무수축물탈 박락 - 진전 여부확인</p> | <p>⑥ 신축이음 후타재 박락, 마모 - 진전 여부확인</p> |

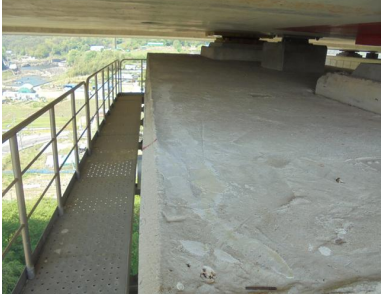
| ④ 교각 0.3mm균열 - 진전 여부확인 | ⑤ 교량받침 받침콘크리트 박리 - 진전 여부확인 | ⑥ 배수시설 배수관 탈락 - 진전 여부확인 |
