## 04. 고래진1교(울산)

## 4. 고래진1교(울산)

### 4.1 시설물의 개요

본 시설물은 부산광역시 해운대구 송정동에 위치한 교량으로 총 연장 430.0m, 폭 12.60m로 시공되어 있다.

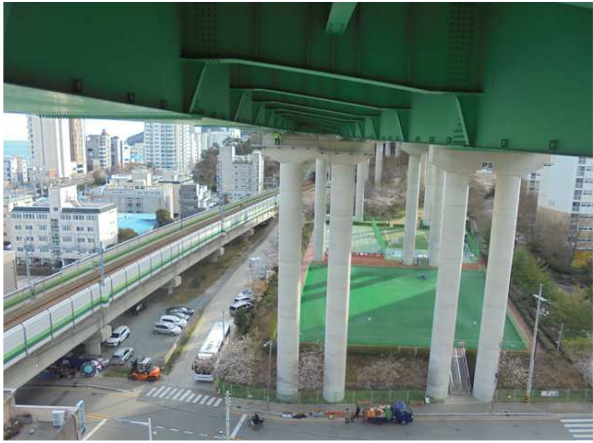
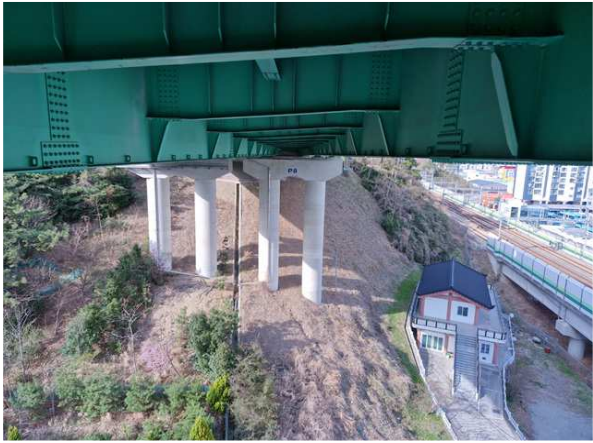
【사진 4.3.12】 기초 전경

| 교각 P4~5 기초 전경 | 교각 P6~8 기초 전경 |

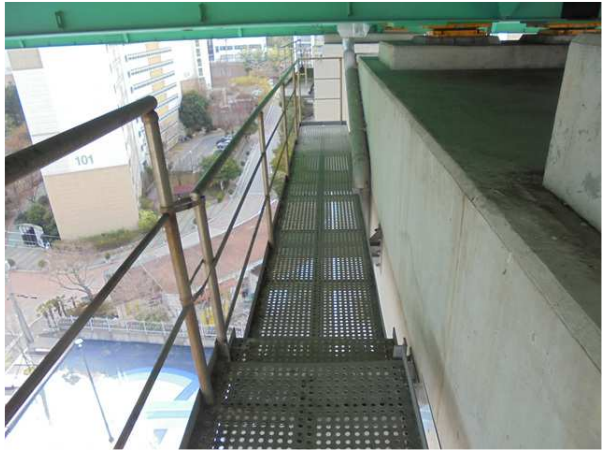
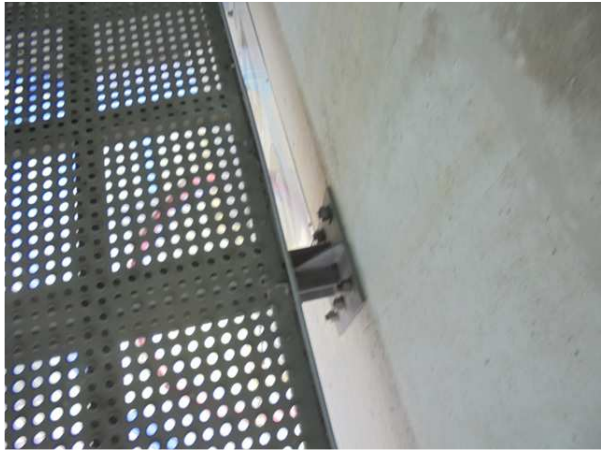
【사진 4.3.27】 교량 점검시설 손상현황

- 교량 점검시설에 대한 현장조사 결과, 전반적으로 손상이 없는 상태로 조사되었으며, 용접상태, 앵커매립 깊이는 양호한 상태로 확인되었다.

| 손상현황 | • P6 난간 상태현황 | 손상현황 | • P6 앵커볼트 상태현황 |
