## 21. 문수IC1교

### 21.1 시설물의 개요

본 시설물은 울산광역시 울주군 청량읍에 위치한 교량으로 총 연장 105.0m, 폭 7.9m로 시공되어 있다.

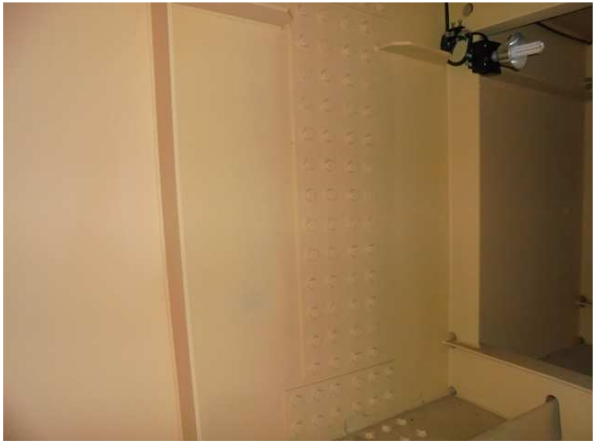
| 손상현황 | • 거더내부 상태양호 | 손상현황 | • 거더내부 상태양호 |

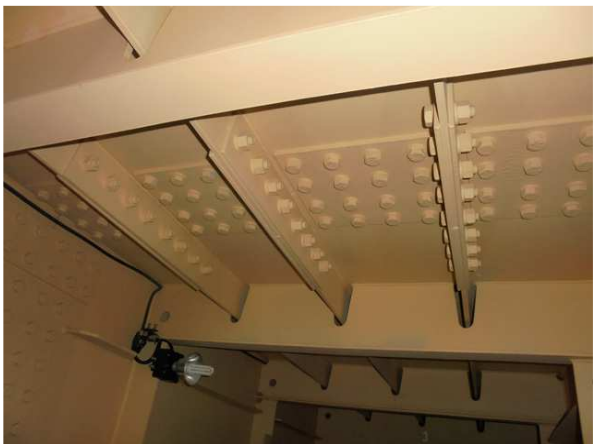
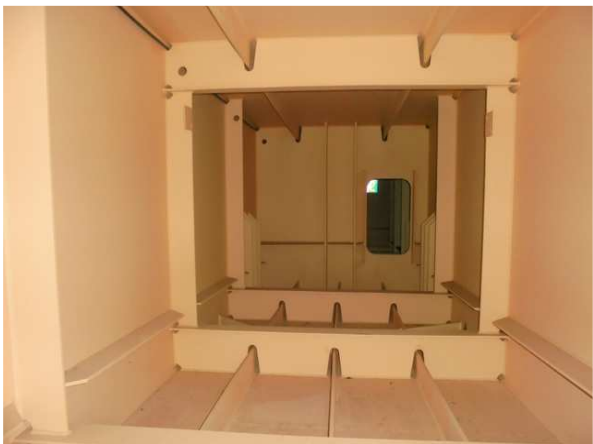
| 손상현황 | • 거더내부 상태양호 | 손상현황 | • 거더내부 상태양호 |

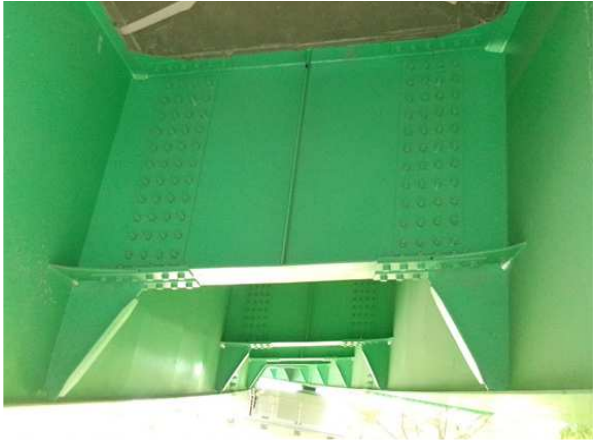
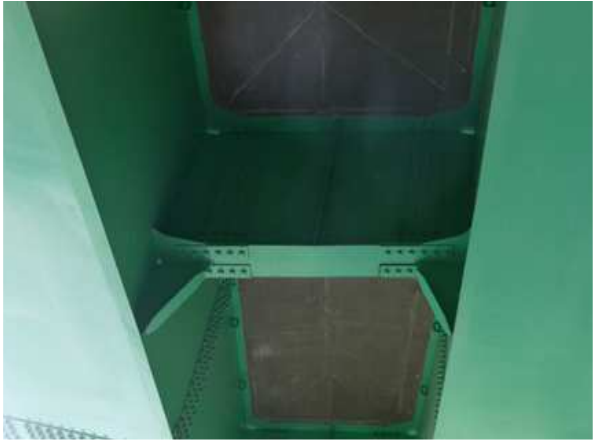
| 손상현황 | • 가로보 상태양호 | 손상현황 | • 가로보 상태양호 |

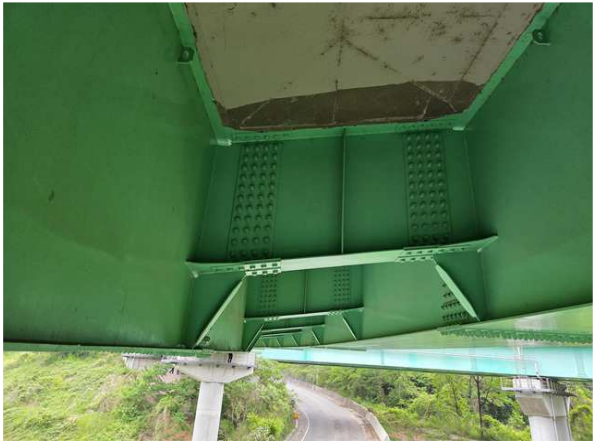
| 손상현황 | • 가로보 상태양호 | 손상현황 | • 가로보 상태양호 |

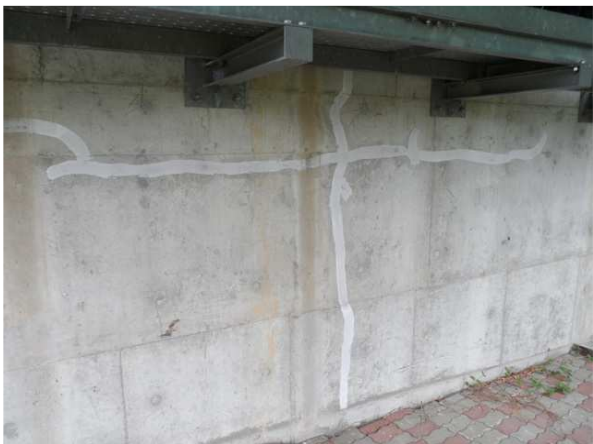
| 손상현황 | • A1 균열 기보수 | 손상현황 | • A2 잡철물 노출 |

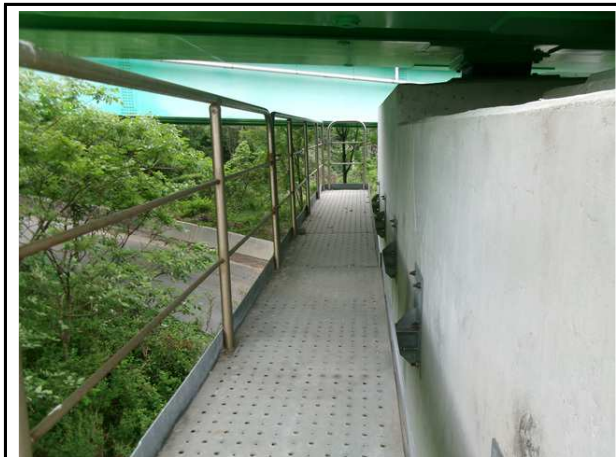
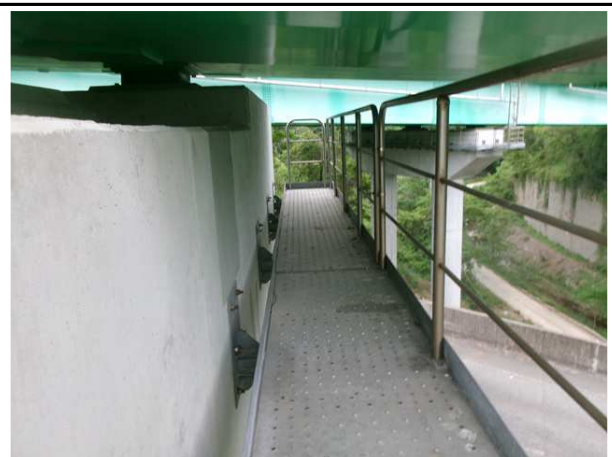
【사진 21.3.27】 교량 점검시설 손상현황

| 손상현황 | • P1 점검로 상태양호 | 손상현황 | • P1 점검로 상태양호 |

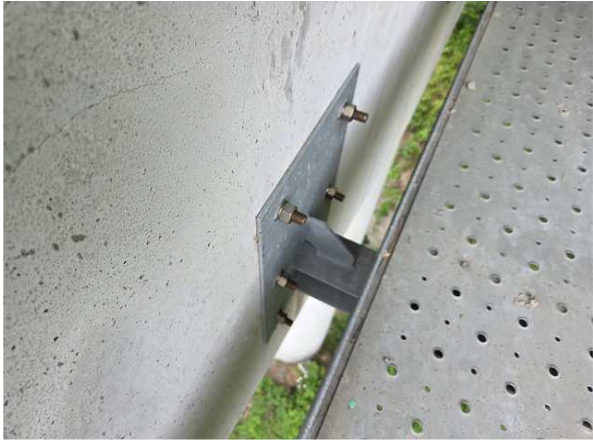
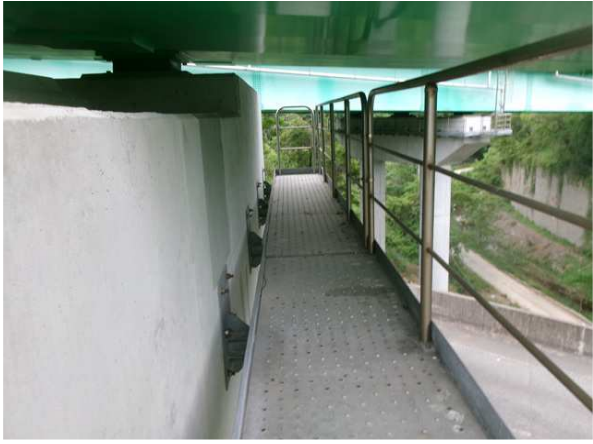
【사진 21.3.27】 교량 점검시설 손상현황(계속)

| 손상현황 | • P2 점검로 상태양호 | 손상현황 | • P2 점검로 상태양호 |

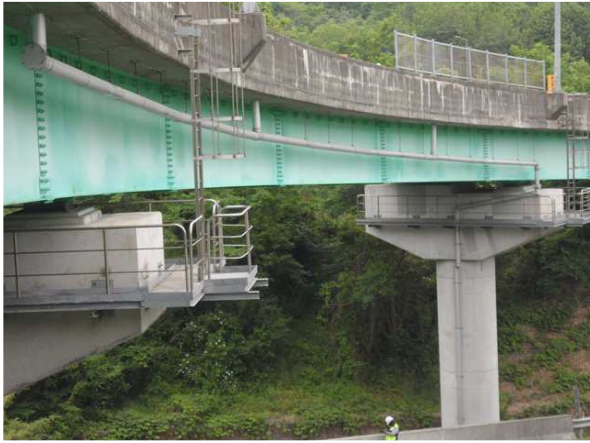
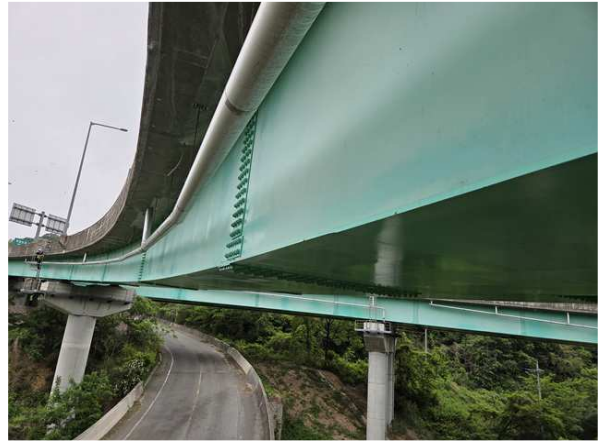
배수관 고정상태 양호

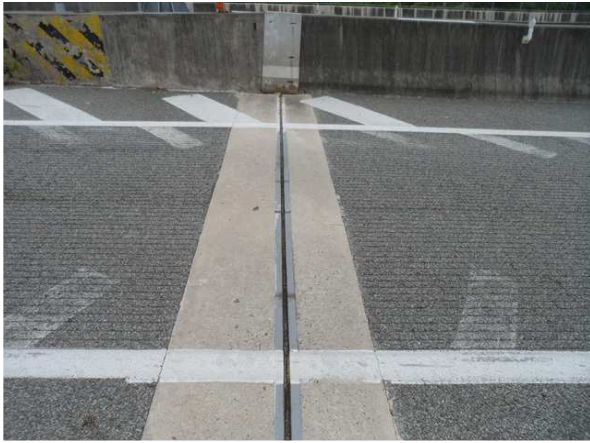
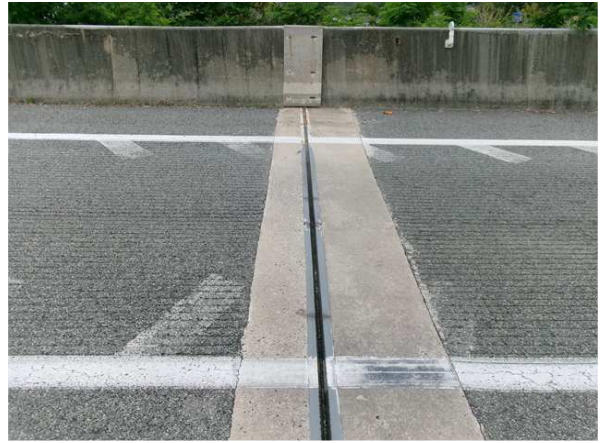
신축이음 상태양호

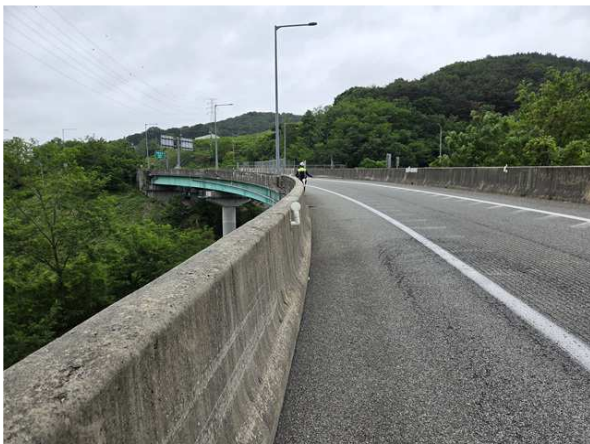
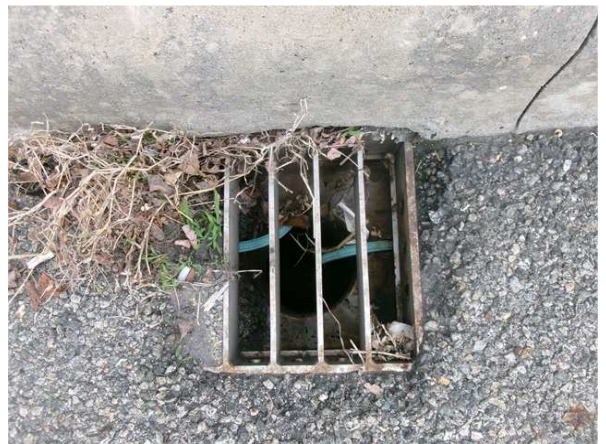
교면포장 상태양호

교량 집수구 상태양호
