## 22. 문수IC2교

### 22.1 시설물의 개요

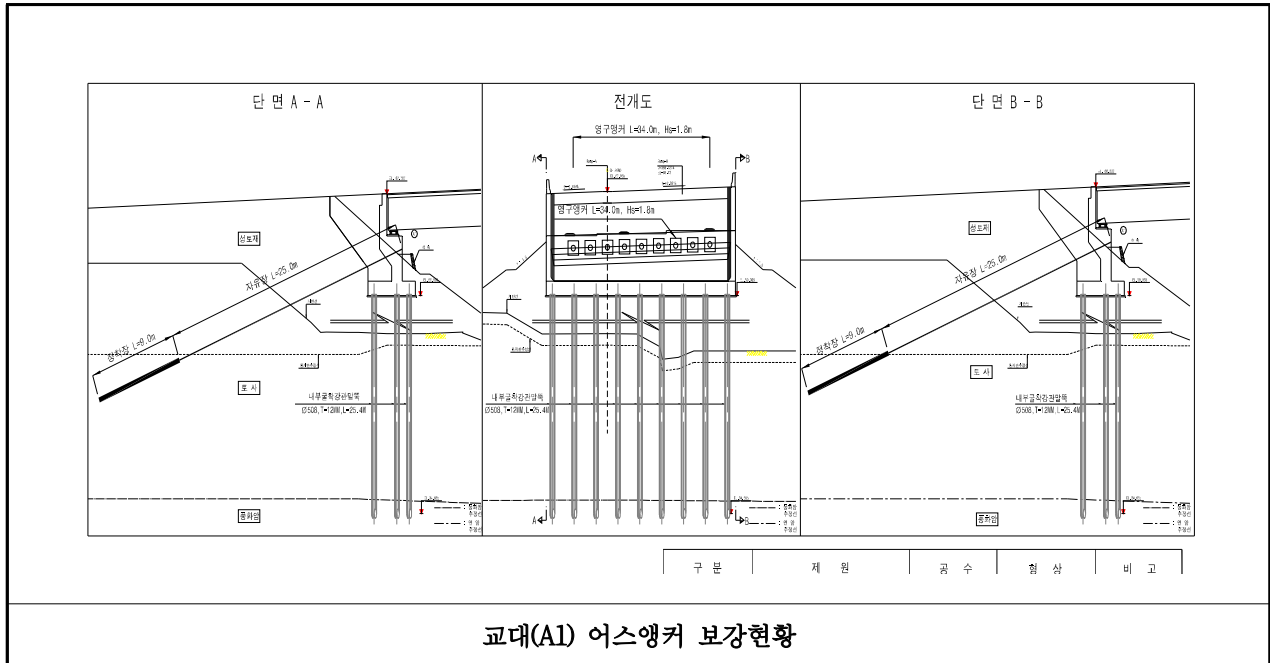
- 문수IC2교의 교대는 역T형의 철근콘크리트 구조로서 기초는 강관말뚝기초(A1), 와 직접기초(A2) 형식으로 시공되어 있으며, A1 전면에는 잡석다짐과 법면 보호블럭이, A2 전면에는 법면 보호블럭이 설치되어 있는 것으로 조사되었다. 또한 이력검토결과 측방유동의 가능성이 검토되어 교대 A1으로 어스앵커 보강 등을 실시하였으며, 외관상 확인은 어려우나, 자료수집 결과 보강후 압성토블록 설치에 의해 매립된 것으로 판단된다.

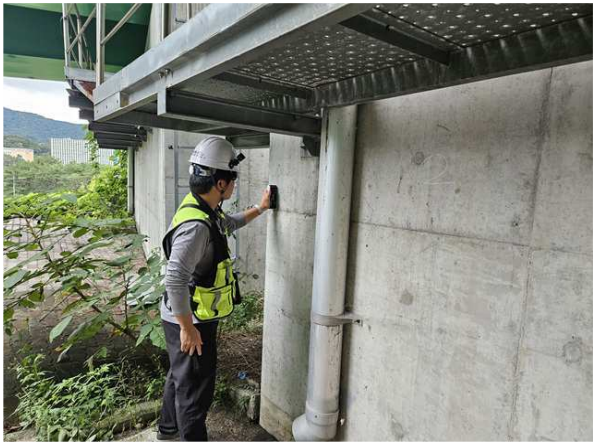
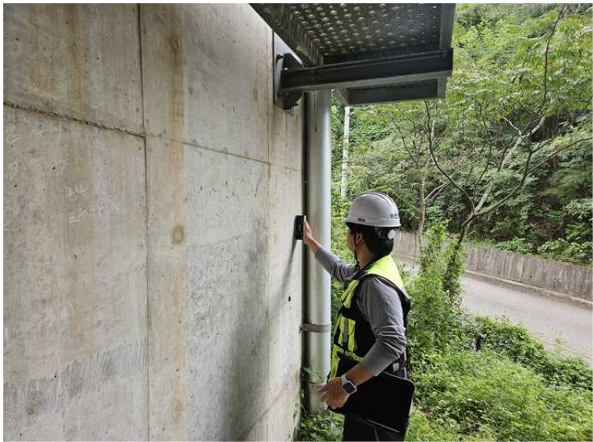
【사진 22.3.10】 교대 직립도 측정 작업사진 전경

- 교대는 상부구조로부터의 하중과 하부구조 본체의 자중을 기초지반으로 전달하여 지지하기 위한 구조물로 큰 수직하중이 구조물로 기 점검에서 교대의 측방유동으로 인해 2018년에 교대 A1에 어스앵커보강을 실시하였고, 교대의 측방유동은 교량의 안전성에 큰 영향을 미칠 수 있으므로 보강이후의 측방유동 진행도를 파악하기 위하여 안전점검 및 안전진단시 주기적인 측정을 실시하고 있는 것으로 확인되었으며, 금회 점검에서도 교대의 직립도를 측정하였다.
- 금회 과업에서는 기 정밀안전진단(2023년)의 정확한 측정위치를 파악하기 어려워 동일한 측정이 불가하여, 전차 보고서 사진 상의 위치로 측정하였다.
- 교대의 기울기 측정은 추후 진단 시 실시하여 데이터를 비교 등의 자료 적립이 필요하다.

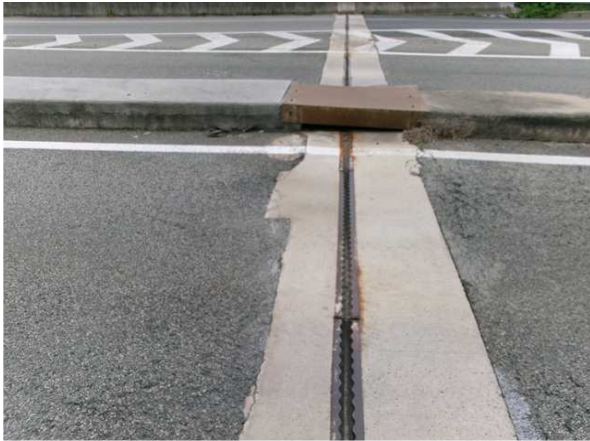
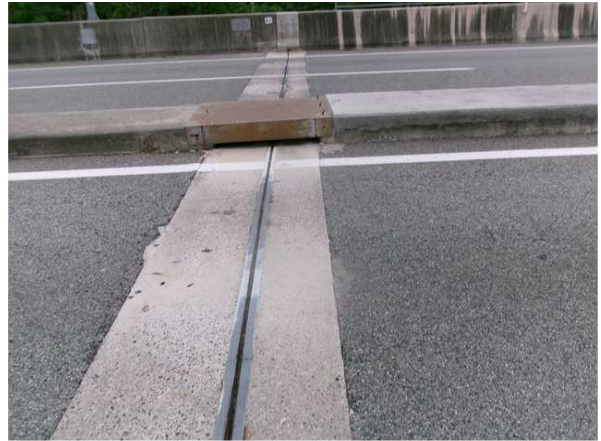
【사진 22.3.29】 교량의 공중이용시설 10대 위험요소 손상현황

신축이음 상태양호

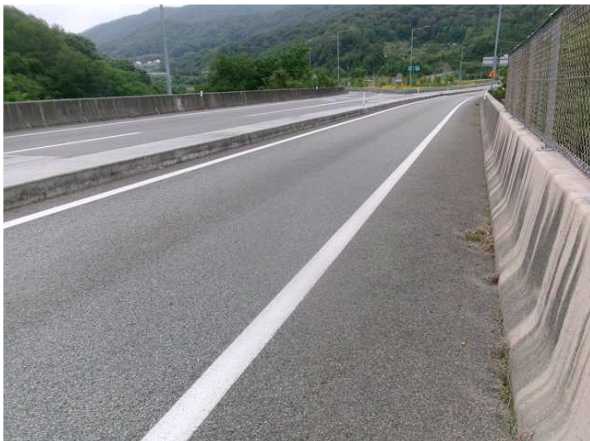
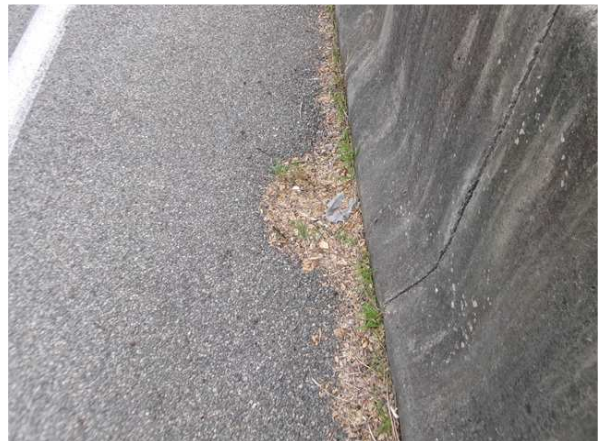
교면포장 상태양호

교량 배수구 막힘
