## 25. 영해1교(부산)

### 25.1 시설물의 개요

본 시설물은 울산광역시 울주군 청량면에 위치한 교량으로 총 연장 190.0m, 폭 15.4m로 시공되어 있다.

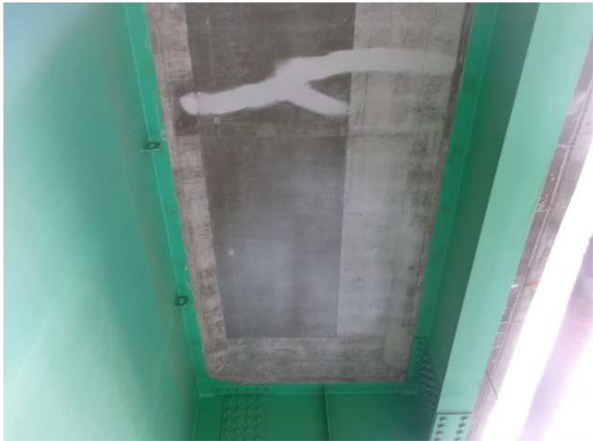
| 손상현황 | • S2 망상균열(2.0×5.0×12) | 손상현황 | • S2 망상균열(2.0×5.0×24) |
| 원 인 | • 거푸집 조기탈거, 건조수축 등 | 원 인 | • 거푸집 조기탈거, 건조수축 등 |

| 조치방안 | • 표면처리 | 조치방안 | • 표면처리 |

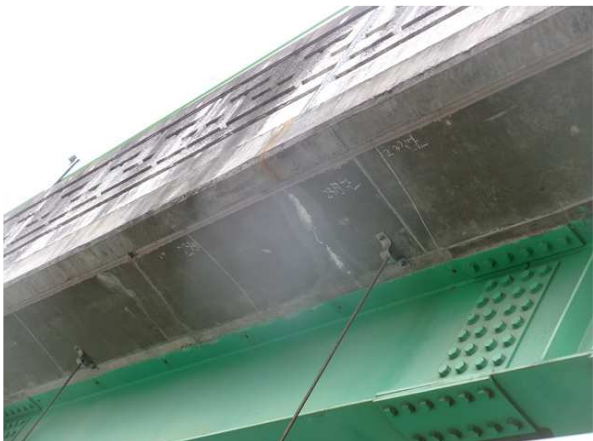
| 손상현황 | • S2 백태(0.1×0.5) | 손상현황 | • S2 균열(0.3mm미만) |
| 원 인 | • 시공초기 균열부 습기흡착 등 | 원 인 | • 거푸집 조기탈거, 건조수축 등 |

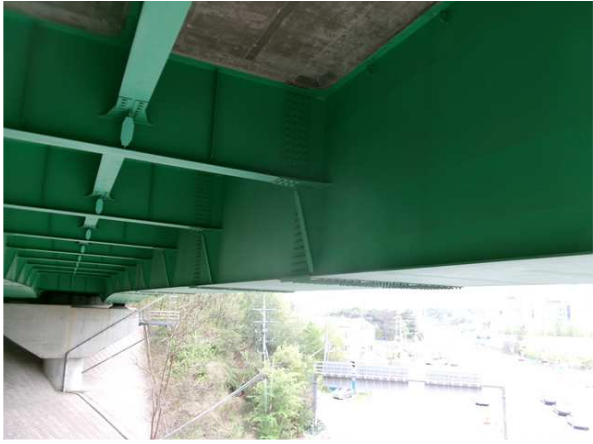
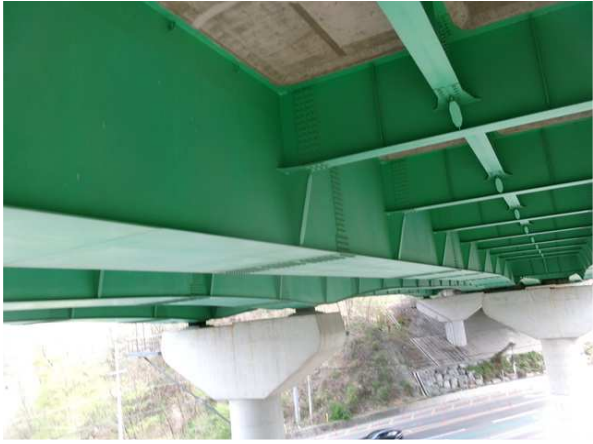
| 손상현황 | • 거더외부 상태양호 | 손상현황 | • 거더외부 상태양호 |

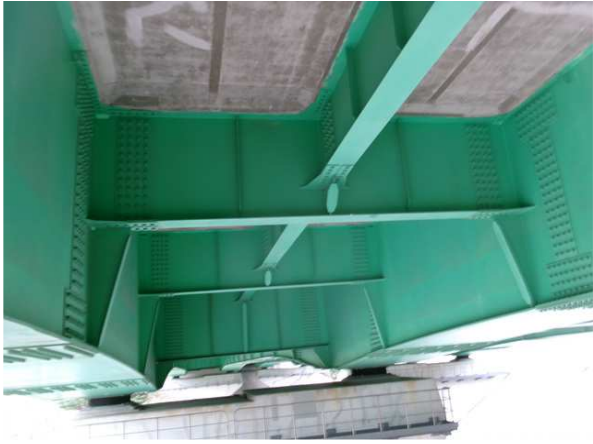
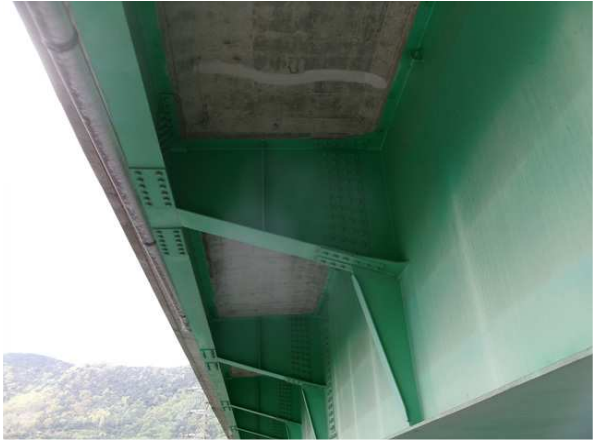
| 손상현황 | • 가로보 및 세로보 상태양호 | 손상현황 | • 가로보 및 세로보 상태양호 |

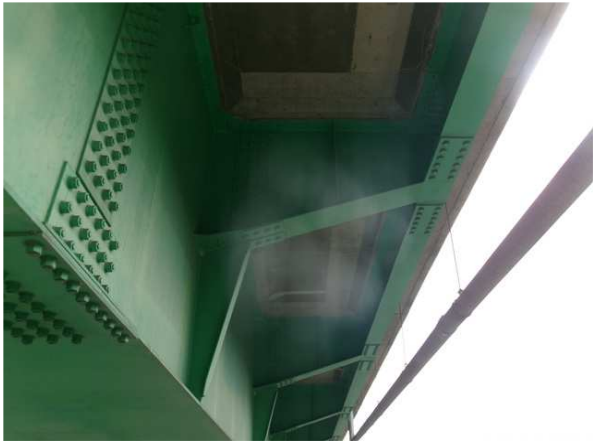
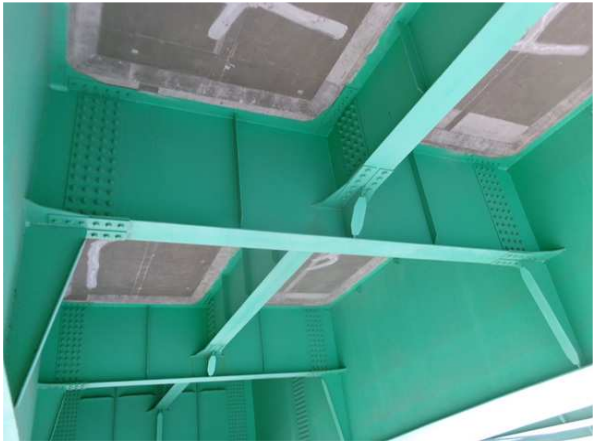
| 손상현황 | • 가로보 및 세로보 상태양호 | 손상현황 | • 가로보 및 세로보 상태양호 |

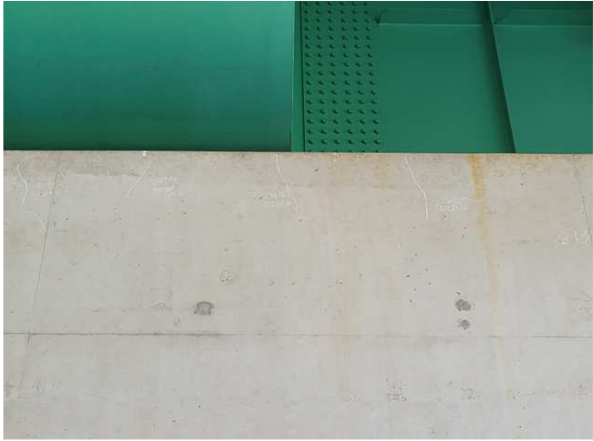
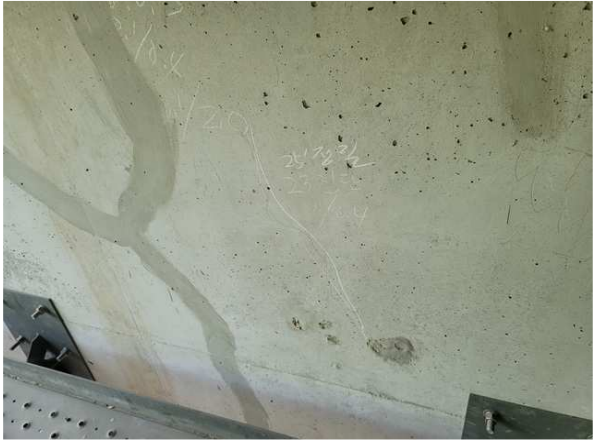
| 손상현황 | • P1 균열(0.3mm미만) | 손상현황 | • P1 균열(0.3mm미만) |
| 원 인 | • 건조수축, 거푸집 조기탈거 등 | 원 인 | • 건조수축, 거푸집 조기탈거 등 |

- 교각에서 조사된 균열(0.3mm미만), 망상균열의 경우 발생패턴을 분석한 결과, 대부분 수직균열로 단면변화부위(우각부)에 및 타설이음부에서 단속적으로 발생하였으며, 건조수축 및 온도변화 등에 의한 인장력 발생시 단면변화 부위나 천공부위에서는 일반단면부위 보다 큰 인장력이 집중되어 발생하게 되는데 상기 균열은 해당원인에 의해 발생한 균열로 판단된다. 균열의 경우 구조적인 영향을 미치는 손상은 아니나 부재의 내구성 확보 차원의 표면처리, 주입보수 등의 적절한 보수를 실시하고 재발생 여부를 확인하는 유지관리가 필요하다.

| 조치방안 | • 표면처리 | 조치방안 | • 표면처리 |

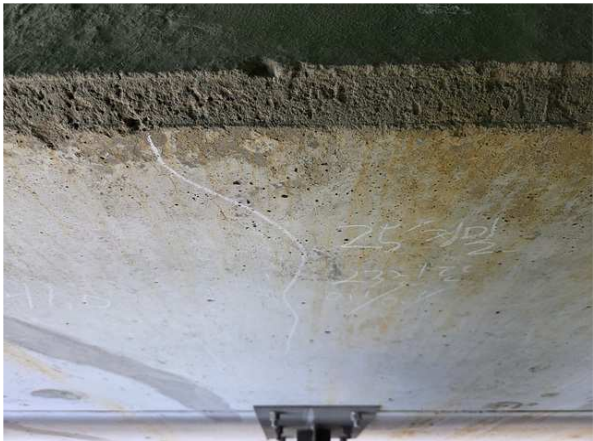
| 손상현황 | • P2 균열(0.3mm미만) | 손상현황 | • P2 균열(0.3mm미만) |
| 원 인 | • 건조수축, 거푸집 조기탈거 등 | 원 인 | • 건조수축, 거푸집 조기탈거 등 |

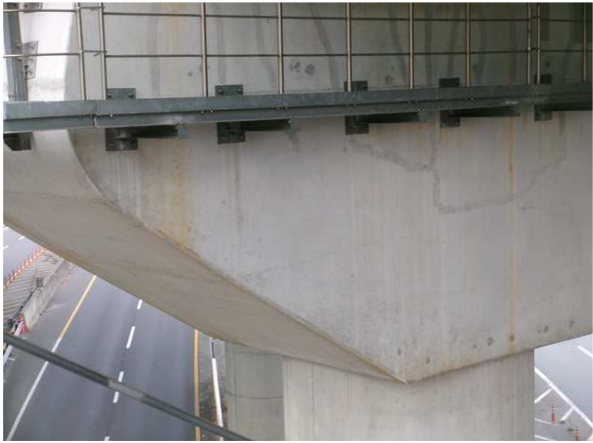
| 손상현황 | • P2 균열 보수 | 손상현황 | • P2 균열(0.3mm이상) |
| 원 인 | • - | 원 인 | • 건조수축, 거푸집 조기탈거 등 |

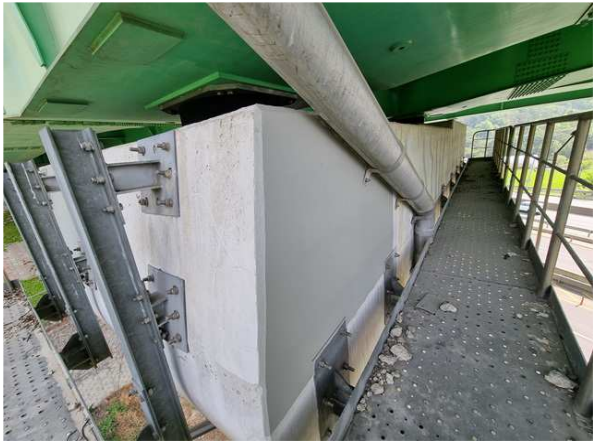
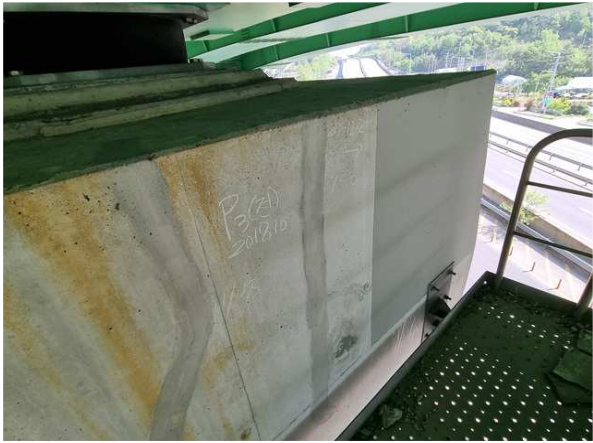
| 손상현황 | • P3 망상균열 보수 | 손상현황 | • P3 망상균열 보수 |

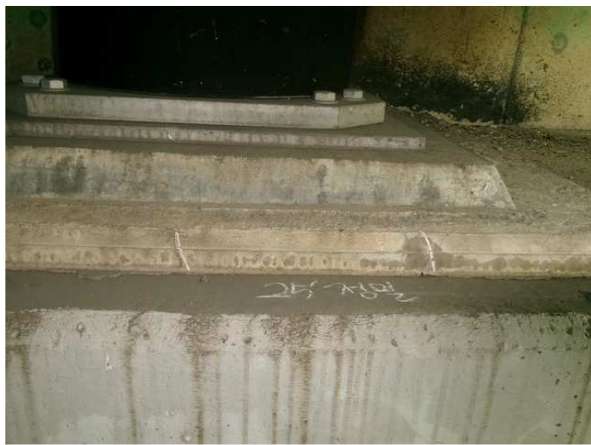
| 손상현황 | • A1-SH1 받침콘크리트균열(0.3mm미만) |
| 원 인 | • 건조수축, 거푸집 조기탈거 등 |

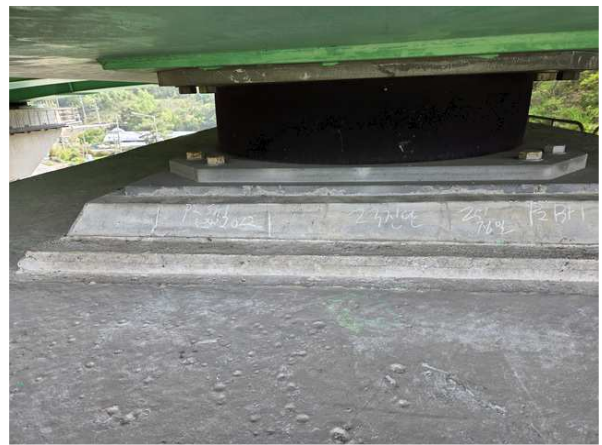
| 손상현황 | • P2-SH1 물탈 균열(0.3mm미만) |
| 원 인 | • 건조수축, 거푸집 조기탈거 등 |

| 조치방안 | • 표면처리 |

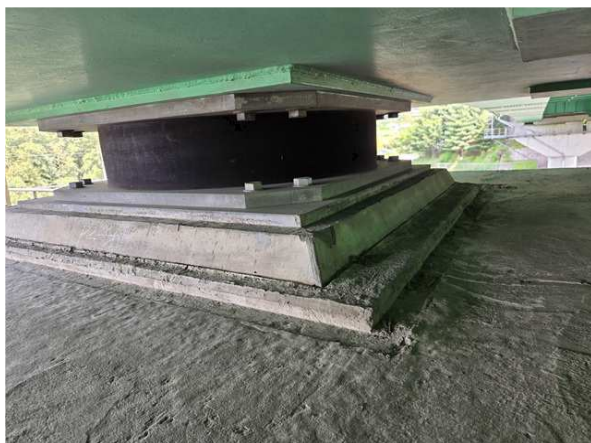
| 손상현황 | • P2-SH1 물탈 박락(0.1×0.1) |
| 원 인 | • 시공중 외부충격 등 |

- 교량받침에 조사된 몰탈 및 받침콘크리트 균열(0.3mm미만)의 경우 건조수축 및 거푸집 조기 탈거 등에 의한 손상으로 시설물에 영향을 미치는 구조적인 손상은 아닌 것으로 판단되며, 내구성 확보 차원의 표면처리 등의 보수를 실시하는 것이 바람직하다.
- 조사된 박락의 경우 시공시 외부 충격에 의한 손상으로 추정되며, 부재의 내구성 확보 차원의 단면보수가 필요할 것으로 판단된다.

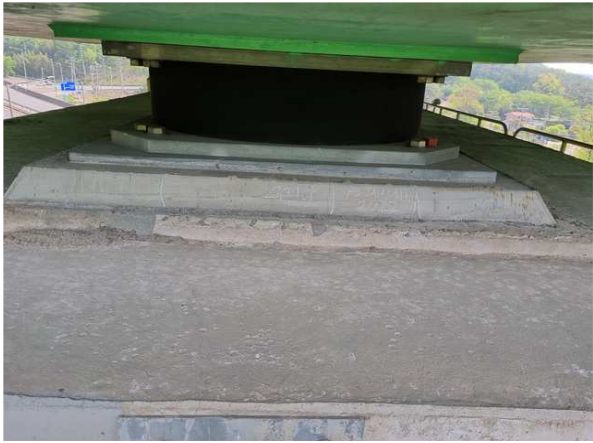
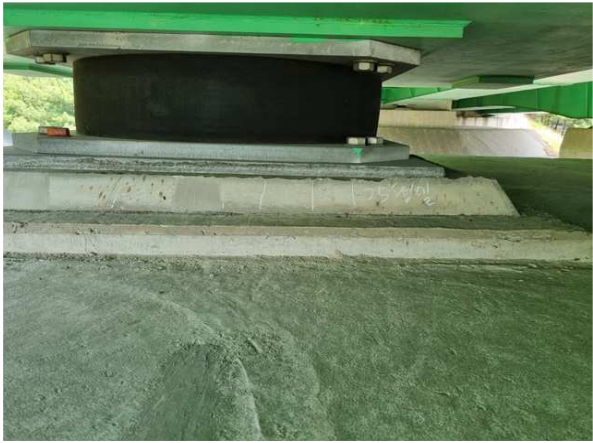
| 손상현황 | • P3-SH1 몰탈 균열(0.3mm미만) | 손상현황 | • P3-SH1 몰탈 균열(0.3mm미만) |
| 원 인 | • 건조수축, 거푸집 조기탈거 등 | 원 인 | • 건조수축, 거푸집 조기탈거 등 |

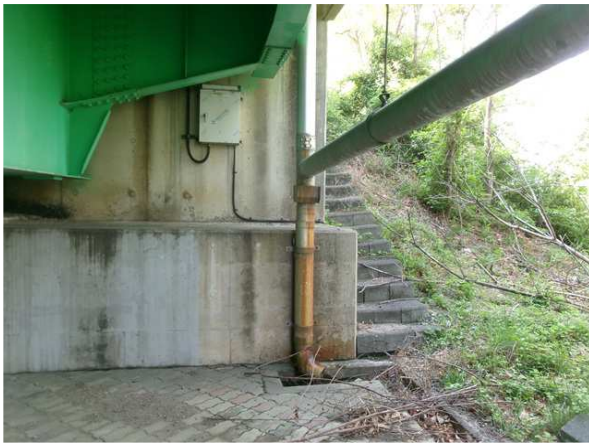
| 손상현황 | • 배수시설 S1 배수관 부식(막힘) |
| 원 인 | • 공용중 열화 등 |

| 조치방안 | • 정비 |

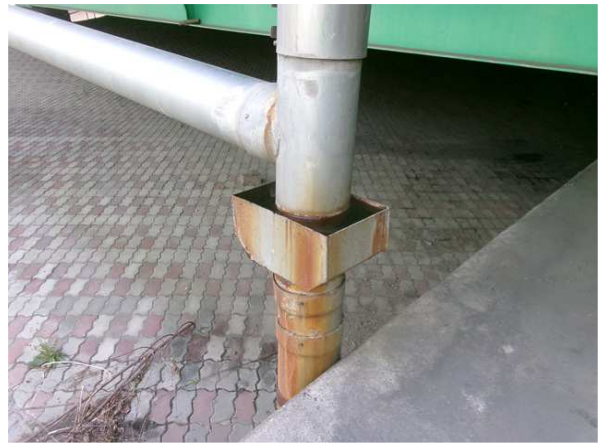
| 손상현황 | • 배수시설 S1 배수관 부식(막힘) |
| 원 인 | • 공용중 열화 등 |

| 조치방안 | • 정비 |

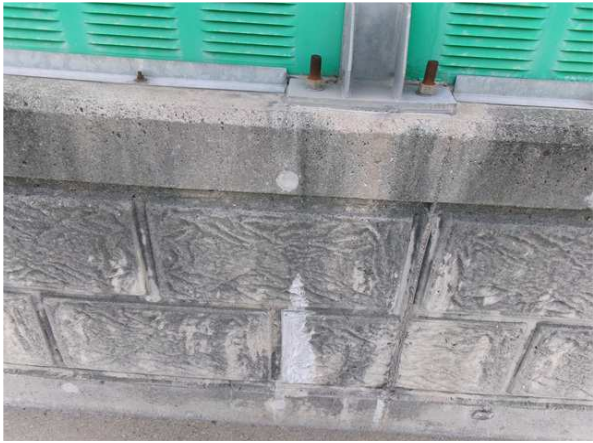
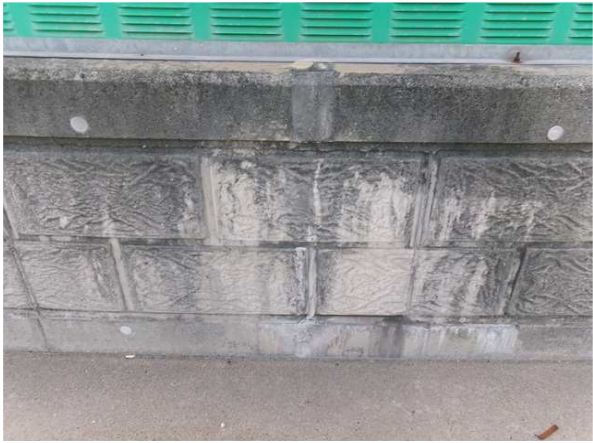
【사진 25.3.25】 방호벽 및 중분대 손상현황

| 손상현황 | • S1 균열(0.3mm미만) | 손상현황 | • S2 균열(0.3mm미만) |
| 원 인 | • 거푸집 조기탈거, 건조수축 등 | 원 인 | • 거푸집 조기탈거, 건조수축 등 |

- 방호벽 및 중분대에서 조사된 균열(0.3mm미만, 이상)의 경우 거푸집 조기탈거, 건조수축 등에 의한 손상으로 판단되며, 내구성 확보 차원의 표면처리 등 적절한 보수를 실시하는 것이 바람직할 것으로 사료된다.
- 방호벽 및 중분대에서 발생한 백태는 시공이음부에서 대부분 발생하였으며, 우수유입 및 경년열화에 의한 손상으로, 발생규모는 비교적 경미하나 내구성 확보를 위한 표면보수가 바람직하다.
- 방음벽 부재에서 조사된 파손은 차량 충돌 및 차량 통행에 의한 이물질 접촉에 따라 발생한 것으로 판단되며, 경미한 손상으로 구조물 사용성 및 내구성에 미치는 영향은 적을 것으로 판단된다. 따라서 단기적 보수가 필요치 않을 것으로 판단되나 방음벽 제 기능 확보에 대한 문제가 발생할 수 있으므로 지속적인 주의관찰을 실시한 후, 손상진전 및 2차 추가 손상 발생 시 보수계획에 맞춰 일괄보수하는 것이 타당할 것으로 판단된다.
- 박락은 방호벽 하단부와 중앙분리대에서 조사되었으며, 방호벽 하단에서 조사된 박락은 경미한 수준이다. 해당 손상은 지속적인 우수가 유입되어 열화를 가속화 시키는 것으로 조사되었다. 따라서 부재의 내구성 저하 방지를 위한 단면보수가 필요하다.

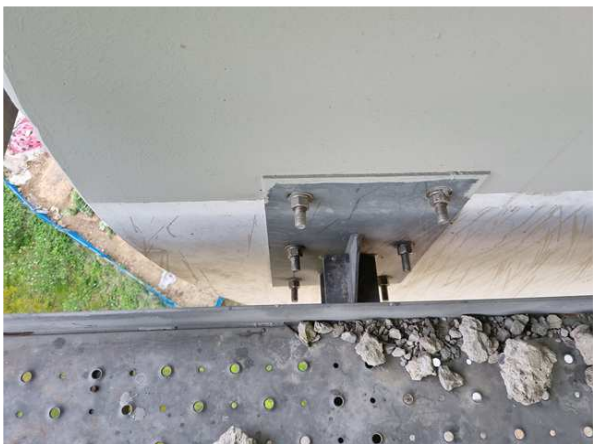
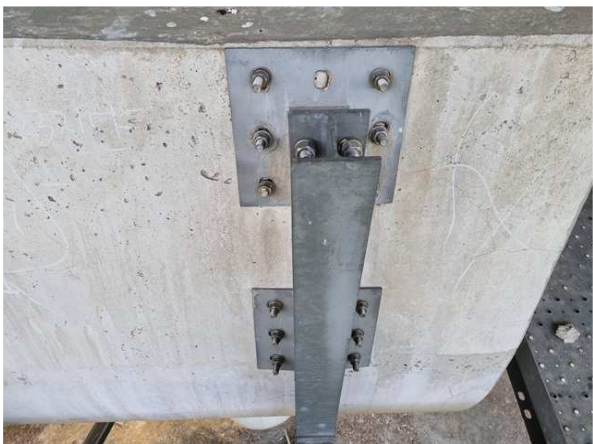
【사진 25.3.27】 교량 점검시설 손상현황

| 손상현황 | • 점검로 상태양호 | 손상현황 | • 점검로 상태양호 |
| 원 인 | • - | 원 인 | • - |

- 점검시설은 기존손상 및 신규손상이 없는 상태로 확인되고 주기적인 점검을 통한 손상의 발생여부 확인 등의 유지관리가 필요할 것으로 사료된다.

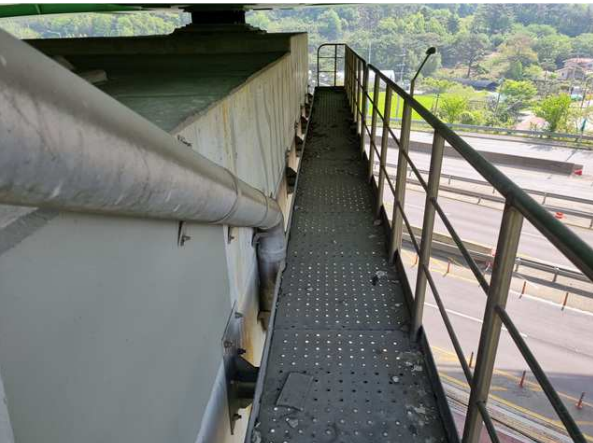
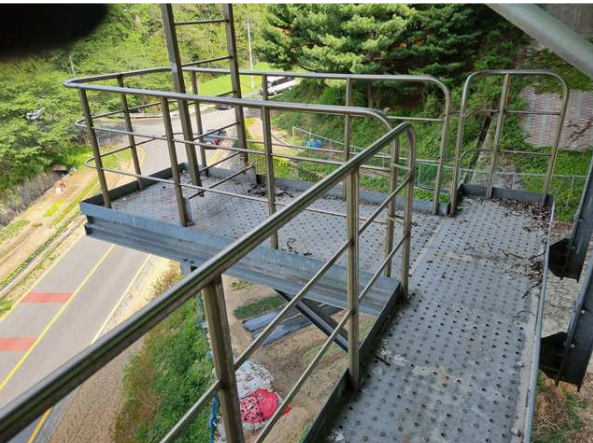
| 손상현황 | • 점검로 상태양호 | 손상현황 | • 점검로 상태양호 |
| 원 인 | • - | 원 인 | • - |

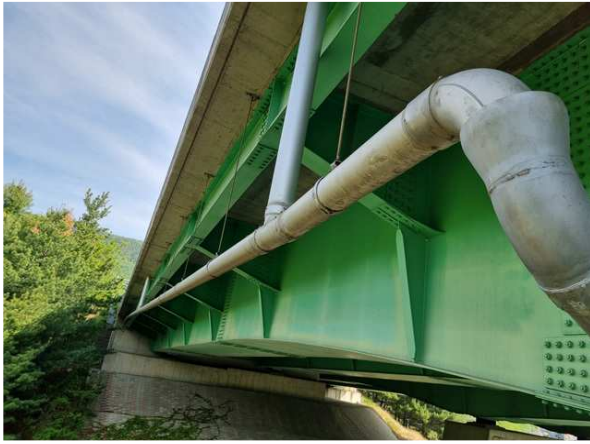
배수관 고정상태 한황

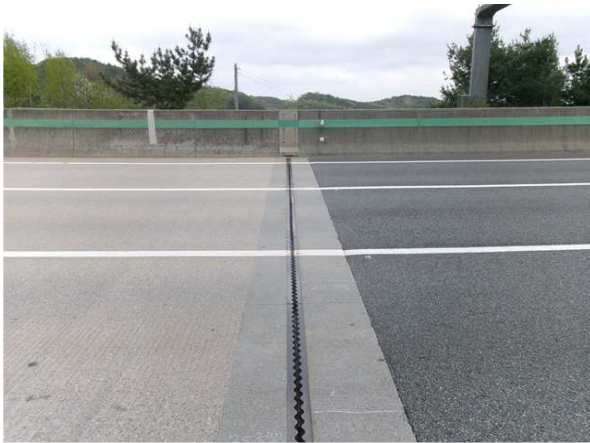
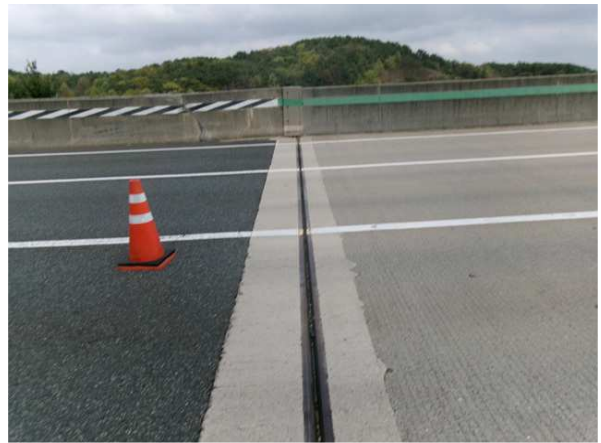
신축이음 상태양호

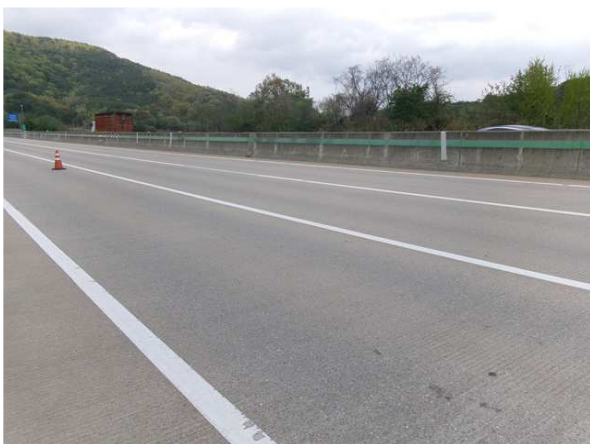
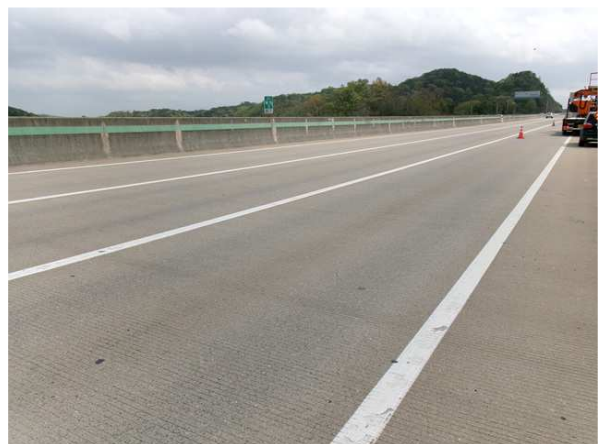
교면포장 상태양호

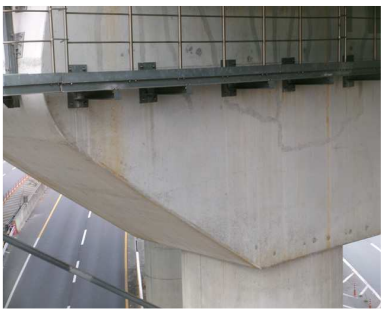
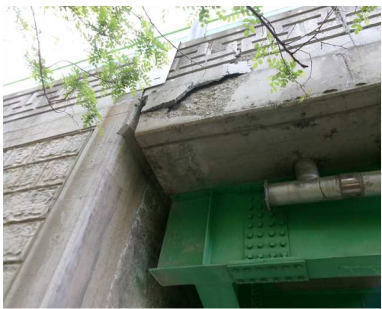
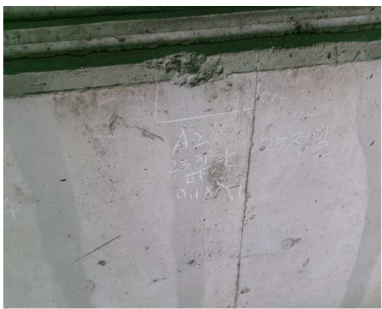
| <p>① 교각 폭 0.3mm이상 균열<br/>- 진전 여부확인</p> | <p>② 바닥판 박락 - 진전 여부확인</p> | <p>③ 교대 파손 - 진전 여부확인</p> |

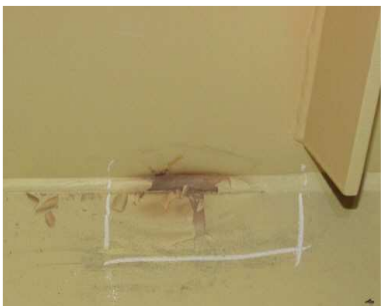
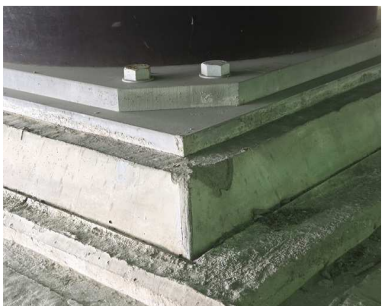
| <p>④ 거더 도장박리<br/>- 진전 여부확인</p> | <p>⑤ 교량받침 물탈박락<br/>- 진전 여부확인</p> | <p>-</p> |
