## 31. 울산JCT2교(부산)

### 31.1 시설물의 개요

본 시설물은 울산광역시 울주군 범서읍에 위치한 교량으로 총 연장 200.0m, 폭 11.70m로 시공되어 있다.

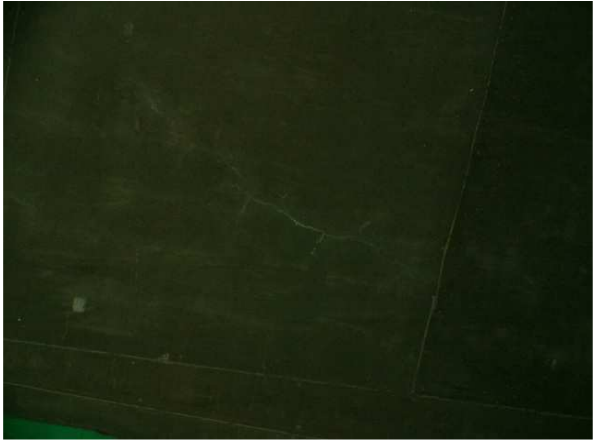
| 손상현황 | • S1 균열부백태(0.1×0.5) | 손상현황 | • S1 균열부백태(0.1×1.0) |
| 원 인 | • 시공초기 균열부 습기흡착 등 | 원 인 | • 시공초기 균열부 습기흡착 등 |

| 조치방안 | • 표면처리 | 조치방안 | • 표면처리 |

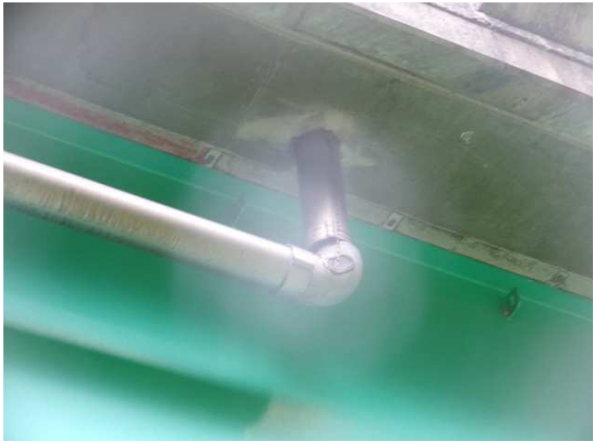
| 손상현황 | • S1 백태(0.3×0.5) | 손상현황 | • S2 균열(0.3mm미만) |
| 원 인 | • 시공초기 균열부 습기흡착 등 | 원 인 | • 거푸집 조기탈거, 건조수축 등 |

| 조치방안 | • 표면처리 | 조치방안 | • 표면처리 |

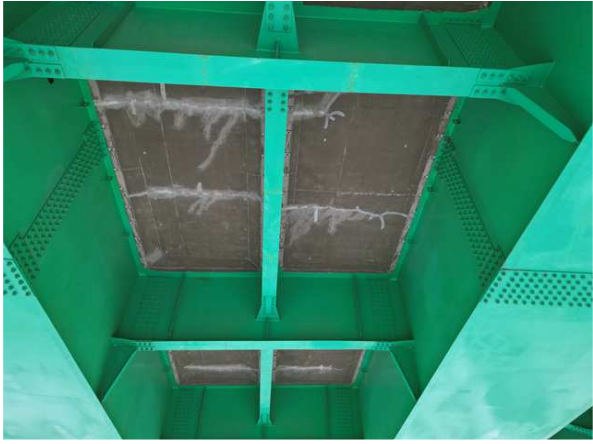
| 손상현황 | • S3 균열(0.3mm미만) | 손상현황 | • S3 균열 보수 |

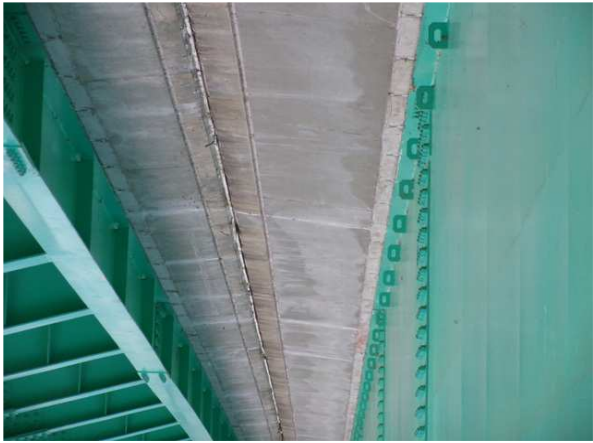
| 손상현황 | • S3 균열부백태(0.2×0.6) | 손상현황 | • S3 망상균열(1.5×1.0×2) |
| 원 인 | • 시공초기 균열부 습기흡착 등 | 원 인 | • 거푸집 조기탈거, 건조수축 등 |

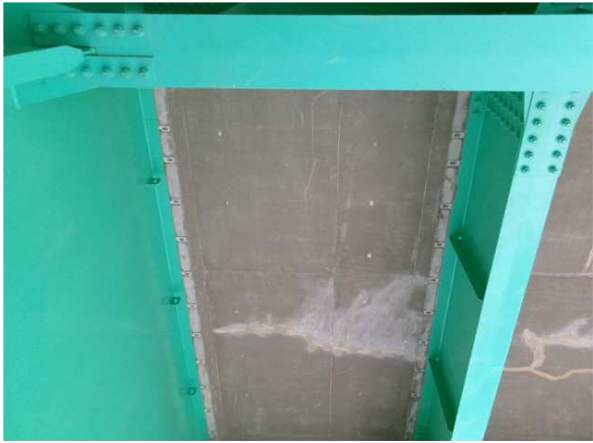
| 손상현황 | • S4 균열(0.3mm미만) | 손상현황 | • S4 균열부백태(0.1×0.4) |
| 원 인 | • 거푸집 조기탈거, 건조수축 등 | 원 인 | • 시공초기 균열부 습기흡착 등 |

| 조치방안 | • 표면처리 | 조치방안 | • 표면처리 |

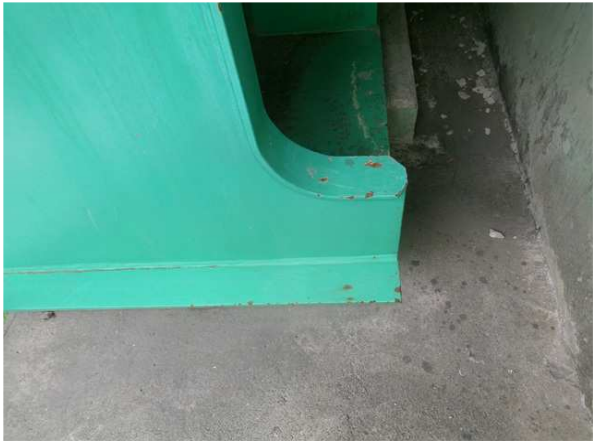
| 손상현황 | • 거더외부 S1-G1 백아화(45×2.5) | 손상현황 | • 거더외부 S1-G1 백아화(45×2.5) |
| 원 인 | • 시공초기 습기흡착 등 | 원 인 | • 시공초기 습기흡착 등 |

| 조치방안 | • 재도장 | 조치방안 | • 재도장 |

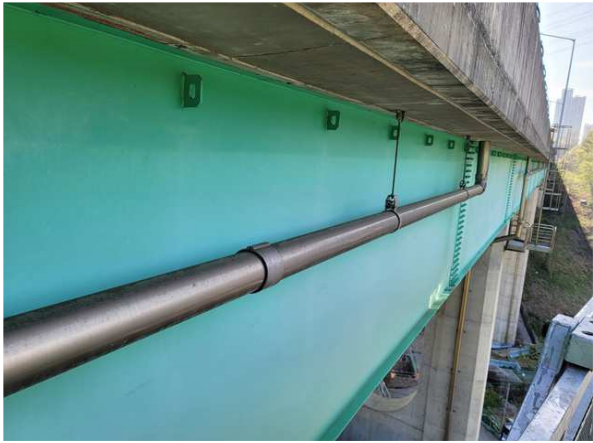
| 손상현황 | • 거더외부 S3-G1 백아화(55×2.5) | 손상현황 | • 거더외부 S3-G1 백아화(55×2.5) |
| 원 인 | • 시공초기 습기흡착 등 | 원 인 | • 시공초기 습기흡착 등 |

| 조치방안 | • 재도장 | 조치방안 | • 재도장 |

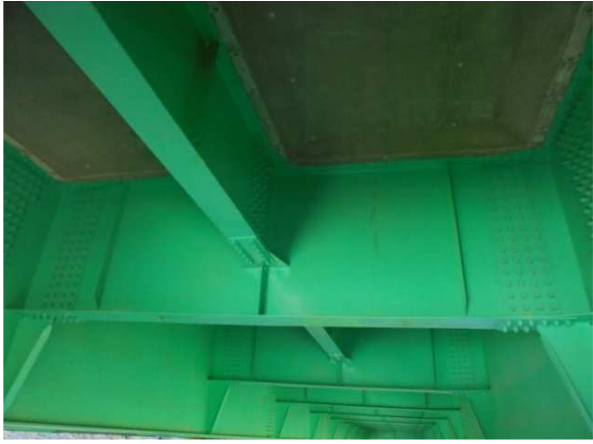
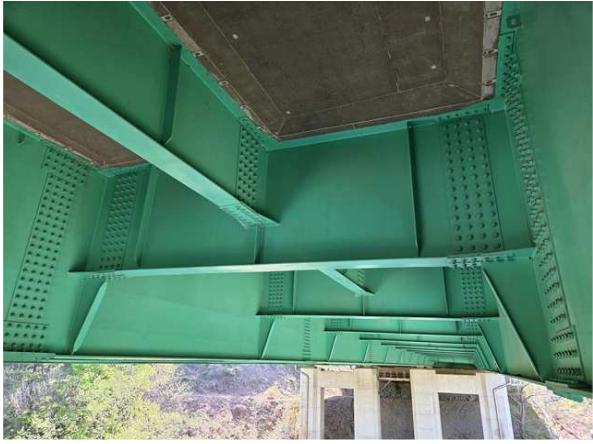
| 손상현황 | • 가로보 및 세로보 상태양호 | 손상현황 | • 가로보 및 세로보 상태양호 |

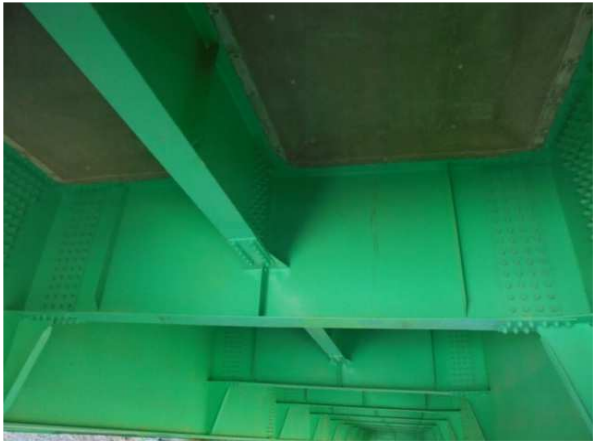
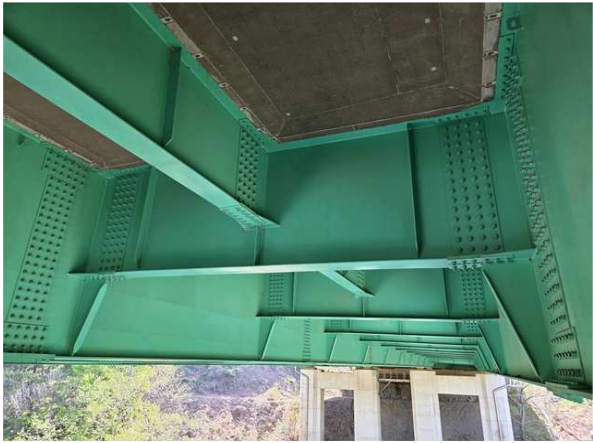
| 손상현황 | • 가로보 및 세로보 상태양호 | 손상현황 | • 가로보 및 세로보 상태양호 |

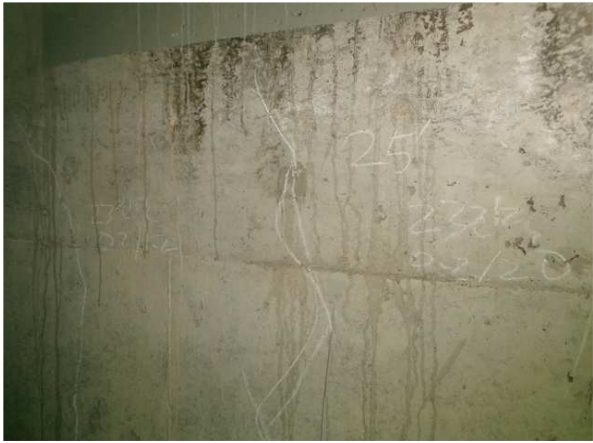
| 손상현황 | • A1 균열(0.3mm미만) | 손상현황 | • A1 균열(0.3mm미만) |
| 원 인 | • 건조수축, 거푸집 조기탈거 등 | 원 인 | • 건조수축, 거푸집 조기탈거 등 |

| 조치방안 | • 표면처리 | 조치방안 | • 표면처리 |

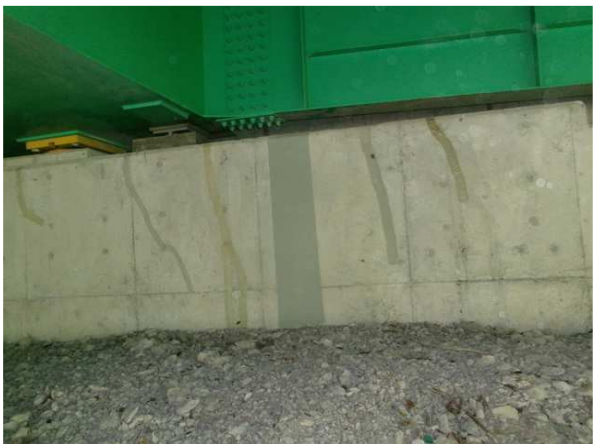
| 손상현황 | • A1 균열(0.3mm미만) | 손상현황 | • A1 녹물흔적(1.0×2.0) |
| 원 인 | • 건조수축, 거푸집 조기탈거 등 | 원 인 | • 신축이음 하부 우수유입 등 |

| 조치방안 | • 표면처리 | 조치방안 | • 주의관찰 |

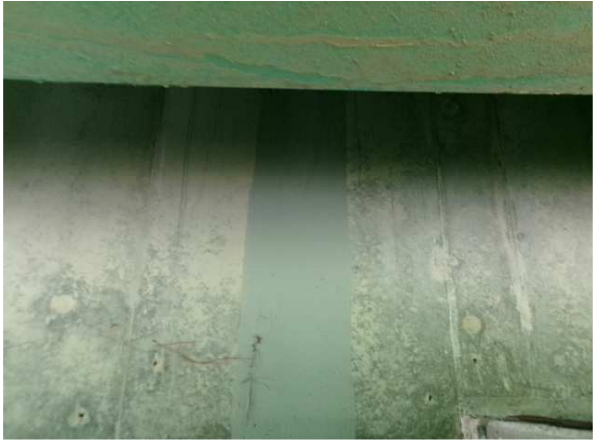
| 손상현황 | • A1 백태(0.5×0.5×6) | 손상현황 | • A1 균열 보수 |

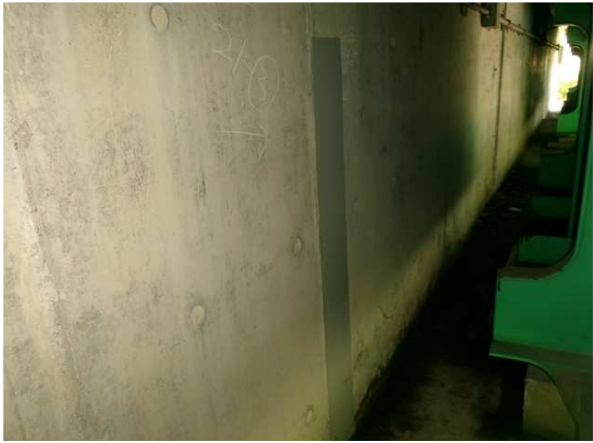
| 손상현황 | • A2 백태(0.2×1.2) | 손상현황 | • A2 균열 보수 |
| 원 인 | • 시공초기 균열부 습기흡착 등 | 원 인 | • - |

| 조치방안 | • 표면처리 | 조치방안 | • - |

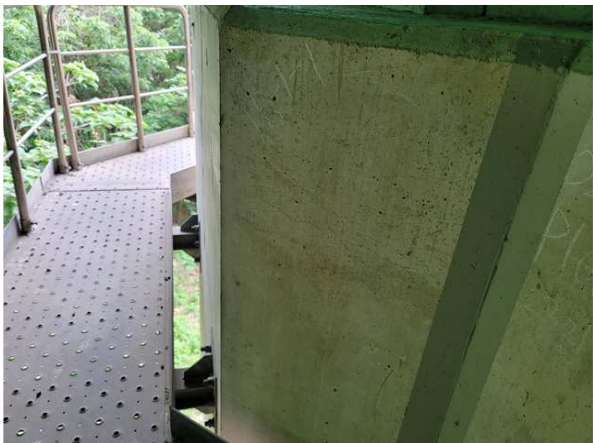
| 손상현황 | • P1 균열(0.3mm미만) | 손상현황 | • P1 균열 보수 |
| 원 인 | • 건조수축, 거푸집 조기탈거 등 | 원 인 | • — |

| 조치방안 | • 표면처리 | 조치방안 | • — |

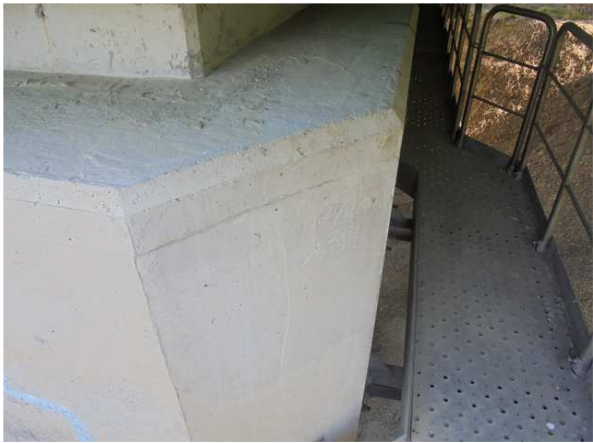
| 손상현황 | • P1 균열(0.3mm미만) | 손상현황 | • P2 균열(0.3mm미만) |
| 원 인 | • 건조수축, 거푸집 조기탈거 등 | 원 인 | • 건조수축, 거푸집 조기탈거 등 |

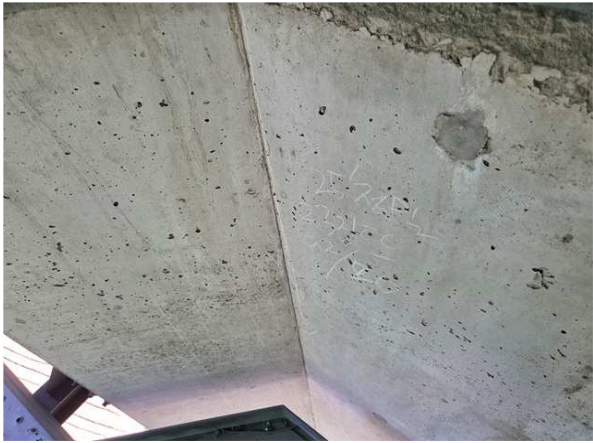
| 손상현황 | • P2 균열(0.3mm미만) | 손상현황 | • P2 균열(0.3mm미만) |
| 원 인 | • 건조수축, 거푸집 조기탈거 등 | 원 인 | • 건조수축, 거푸집 조기탈거 등 |

| 조치방안 | • 표면처리 | 조치방안 | • 표면처리 |

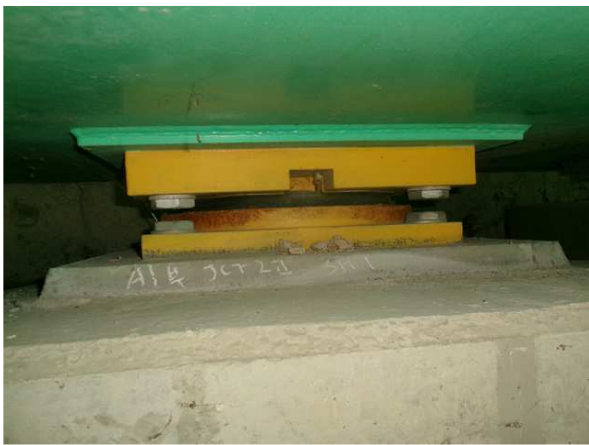
| 손상현황 | • A1-SH1 플레이트 부식(1EA) |
| 원 인 | • 습기흡착 등 |

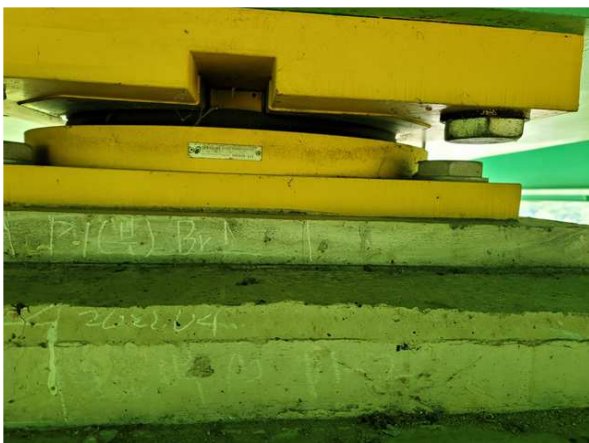
| 손상현황 | • P1-SH1 물탈 균열(0.3mm미만) |
| 원 인 | • 건조수축, 거푸집 조기탈거 등 |

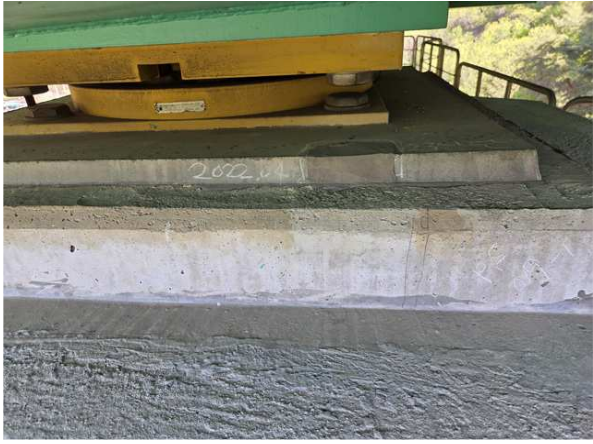
| 손상현황 | • P2-SH1 몰탈 파손 보수 | 손상현황 | • P3-SH1 몰탈 균열(0.3mm미만) |

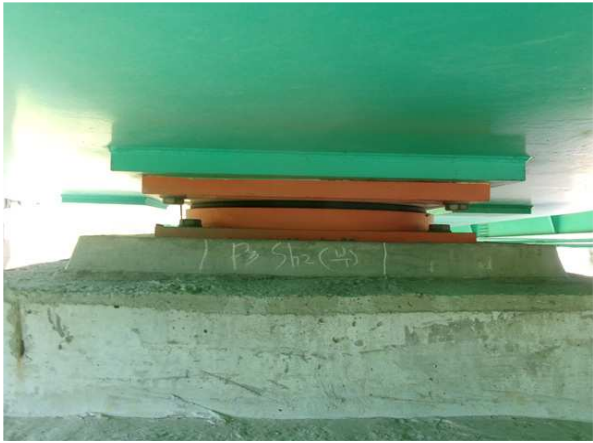
| 손상현황 | • P3-SH2 몰탈 균열(0.3mm미만) | 손상현황 | • P3-SH9 갈라짐(1EA) |
| 원 인 | • 건조수축, 거푸집 조기탈거 등 | 원 인 | • 받침용량 부족 등 |

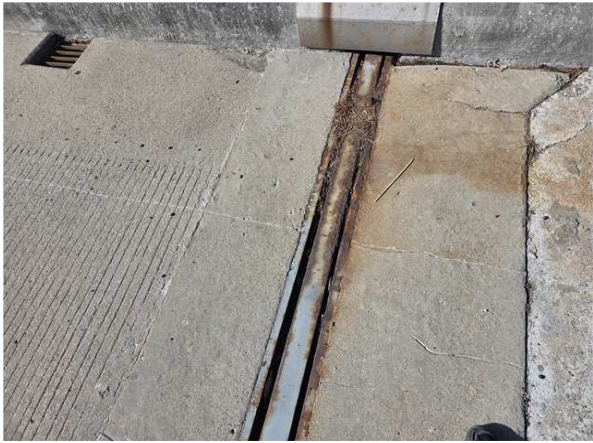
| 손상현황 | • A1 하부 철판부식 | 손상현황 | • A1 후타재 균열 |
| 원 인 | • 하부 우수유입 | 원 인 | • 건조수축, 거푸집 조기탈거 등 |

| 조치방안 | • 주의관찰 | 조치방안 | • 주의관찰 |

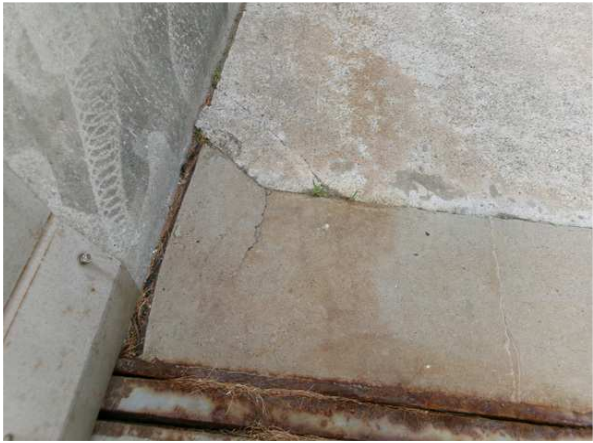
| 손상현황 | • A2 본체 부식 | 손상현황 | • A2 후타재 박리 |
| 원 인 | • 공용기간 증가 등 | 원 인 | • 다짐미흡 등 |

- 신축이음에서 조사된 후타재 균열의 경우, 초기 건조수축 균열, 시공시 다짐불량, 차량 통행 하중 및 진동 등 복합적인 원인에 의한 손상으로 판단되며, 즉각적인 보수를 실시하기 보다는 주기적인 점검을 통하여 손상의 진전여부를 확인하고 손상의 진전시 적절한 보수를 실시하는 것이 바람직할 것으로 사료된다.
- 조사된 후타재 박리의 경우, 차량 통행하중 및 진동, 거푸집 조기탈거 등에 의한 손상으로 판단되며, 갭길에 발생하여 주행성에 영향을 미치는 손상은 아니며 내구성 확보차원의 단면보수 등 적절한 보수를 실시하는 것이 바람직할 것으로 사료된다.
- 조사된 본체 부식, 유간 토사퇴적, 하부 철판 부식의 경우, 공용기간 증가, 열화, 비산먼지 축적 등 복합적인 원인에 의한 손상으로 후타재 접속부 이격의 경우 우천시 이격부로 우수가 유입되는 것을 방지하여 부재의 내구성을 유지하기 위한 실란트 시공을 실시하고, 본체 부식, 유간 토사퇴적의 경우 신축이음의 원활한 기능성을 확보하는 차원의 정비 등 적절한 보수를 실시하는 것이 바람직하다고 판단된다.
- 조사된 차수판 볼트탈락의 경우 공용기간 증가, 시공초기 마감 미흡, 외부충격, 차량의 반복 통행으로 인한 진동 등에 발생한 손상으로, 차수판의 안정적인 고정을 위하여 정비 등의 보수를 실시하는 것이 바람직할 것으로 사료된다.

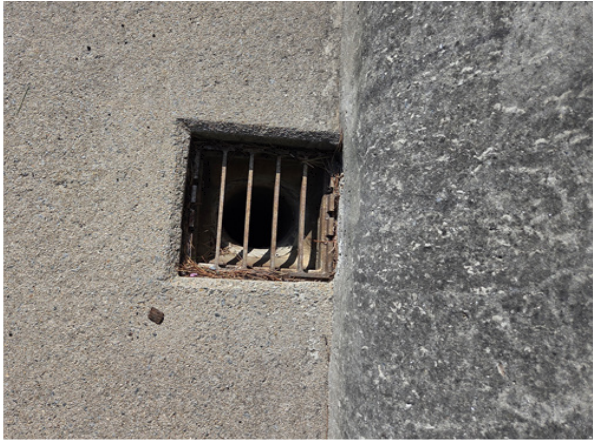
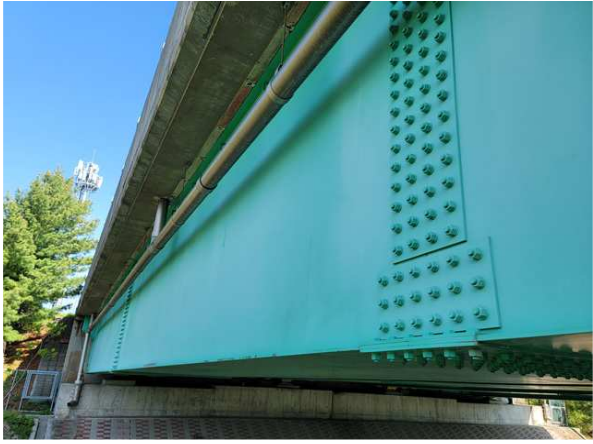
| 손상현황 | • 배수시설 상태양호 | 손상현황 | • 배수시설 상태양호 |

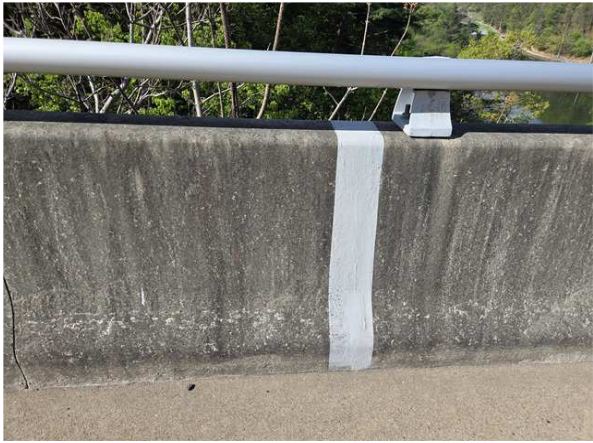
| 손상현황 | • S1 균열(0.3mm미만) | 손상현황 | • S1 균열부백태 |
| 원 인 | • 거푸집 조기탈거, 건조수축 등 | 원 인 | • 건조수축, 우수유입 등 |

| 조치방안 | • 표면처리 | 조치방안 | • 표면처리 |

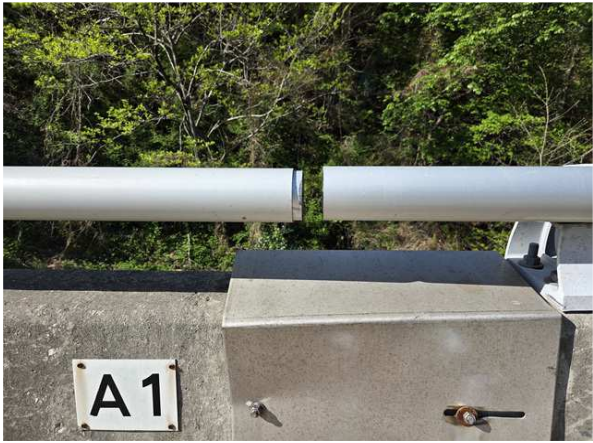
| 손상현황 | • 균열부백태 보수 | 손상현황 | • S1 난간 연결부 이격 |
| 원 인 | • - | 원 인 | • 유지관리 미흡 |

| 조치방안 | • - | 조치방안 | • 정비 |

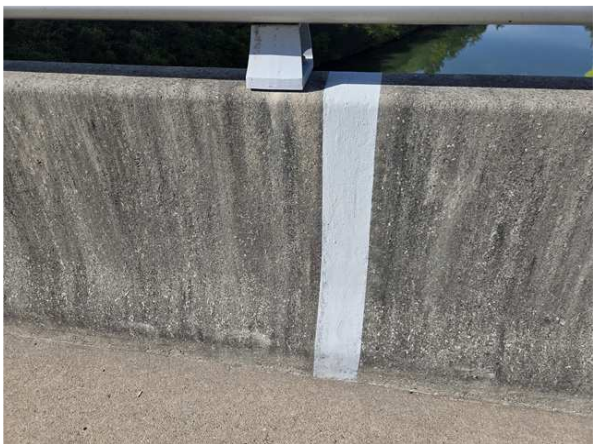
| 손상현황 | • 균열 보수 | 손상현황 | • S2 균열부백태 |
| 원 인 | • - | 원 인 | • 건조수축, 우수유입 등 |

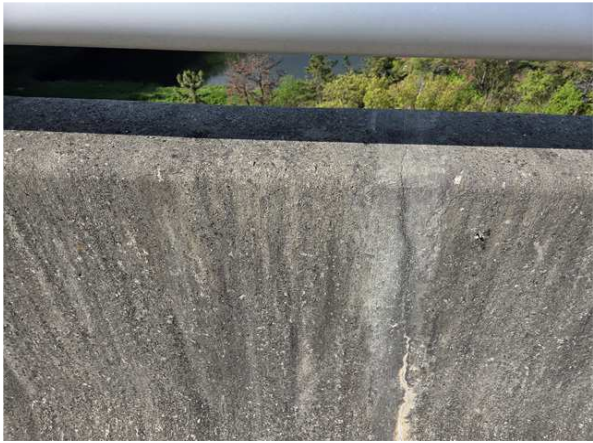
| 손상현황 | • S2 재균열(0.3mm미만) | 손상현황 | • S2 중분대 백태 및 들뜸 |
| 원 인 | • 거푸집 조기탈거, 건조수축 등 | 원 인 | • 건조수축, 우수유입, 외부충격 등 |

| 조치방안 | • 표면처리 | 조치방안 | • 단면보수 |

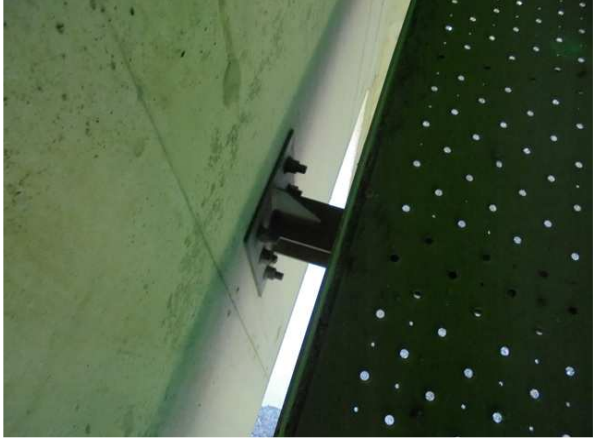
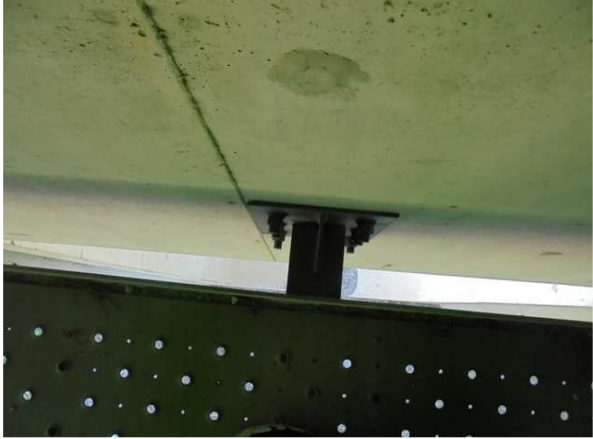
| 손상현황 | • P1 점검로 상태양호 | 손상현황 | • P1 점검로 상태양호 |

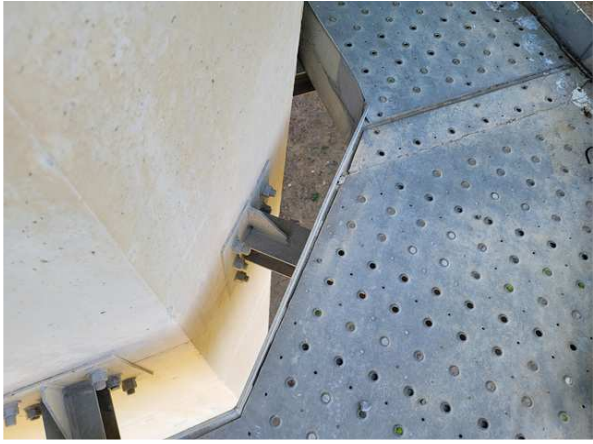
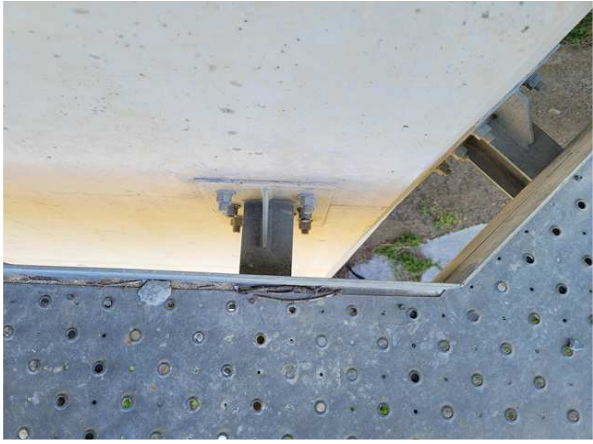
| 손상현황 | • P2 점검로 상태양호 | 손상현황 | • P2 점검로 상태양호 |

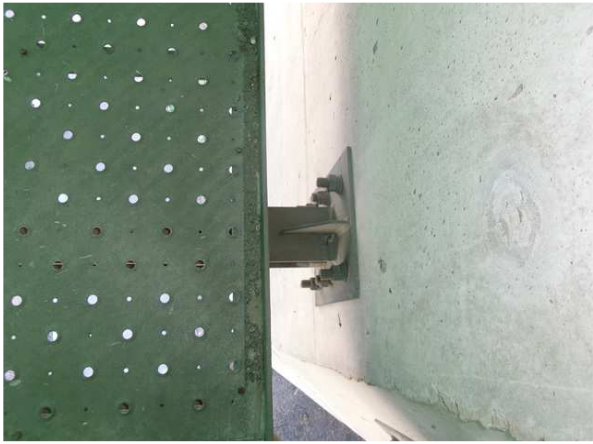
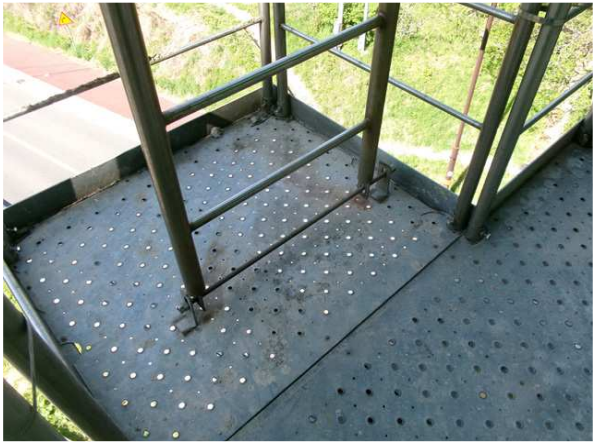
| 손상현황 | • P3 점검로 상태양호 | 손상현황 | • P3 점검로 상태양호 |

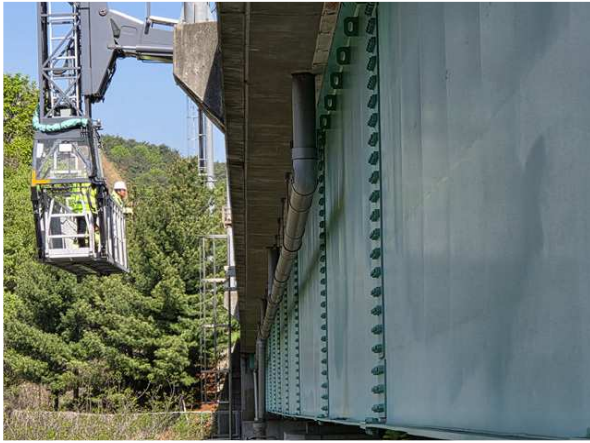
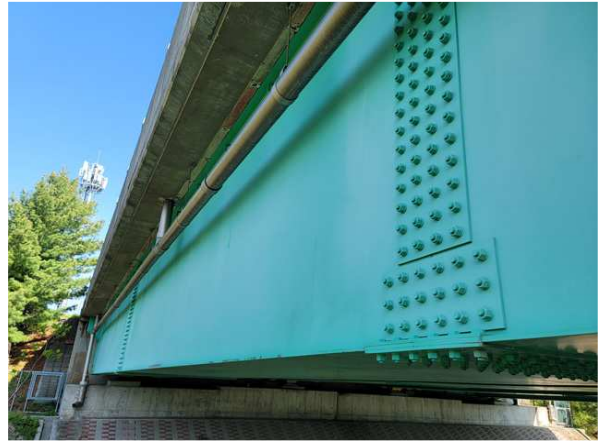
배수관 고정상태 양호

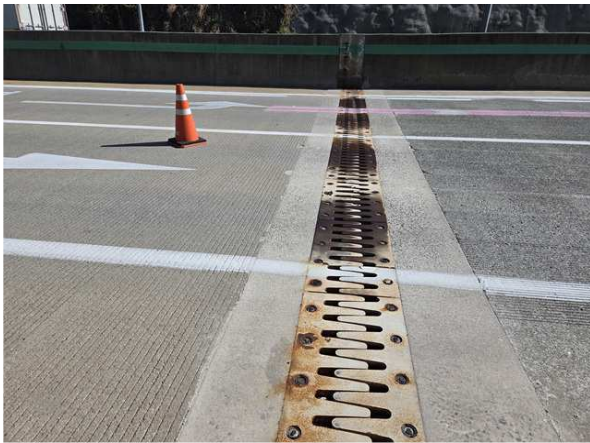
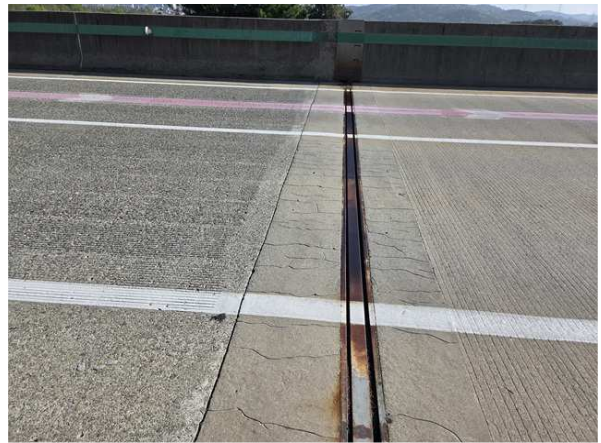
신축이음 상태양호

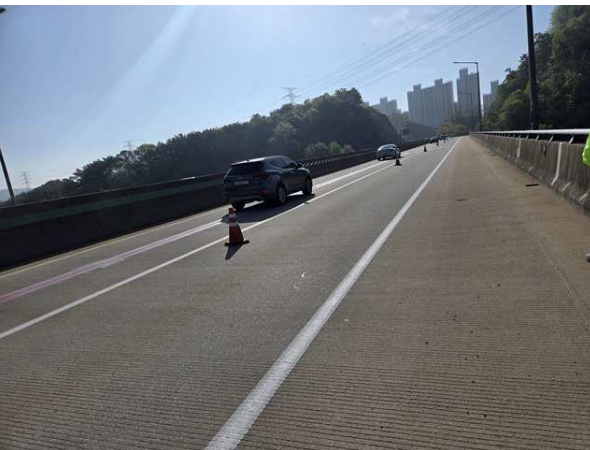
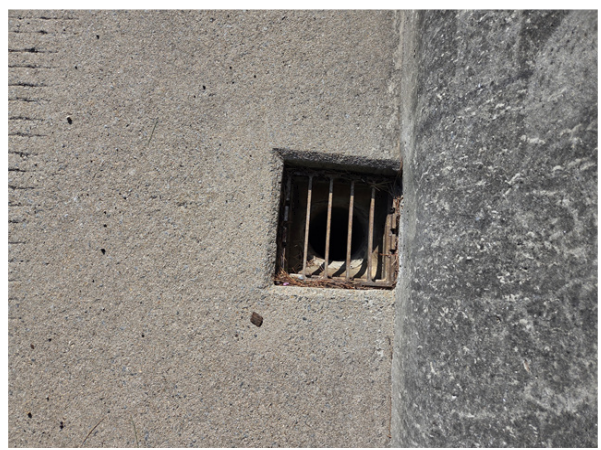
교면포장 상태양호

교량 집수구 상태양호

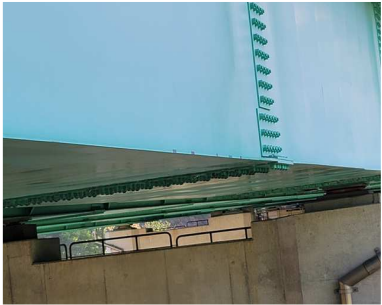
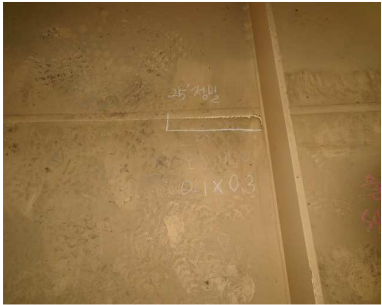
| <p>① 거더외부 도장박락 - 진전 여부확인</p> | <p>② 거더내부 도장박리 - 진전 여부확인</p> | <p>③ 거더내부 부식 - 진전 여부확인</p> |

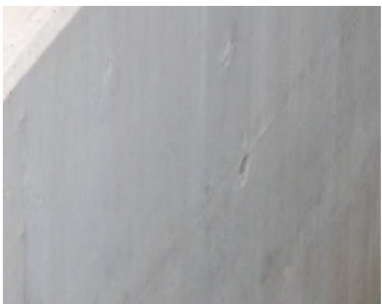
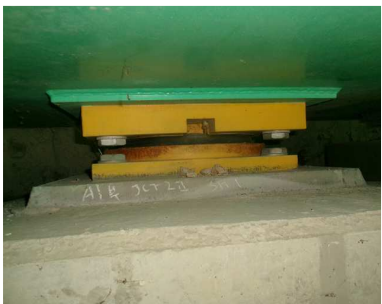
| <p>④ 교각 파손 - 진전 여부확인</p> | <p>⑤ 교량받침 부식 - 진전 여부확인</p> | <p>-</p> |
