## 33. 울산JCT3교

### 33.1 시설물의 개요

본 시설물은 울산광역시 울주군 범서읍 천상리에 위치한 교량으로 총 연장 220.0m, 폭 9.0m로 시공되어 있다.

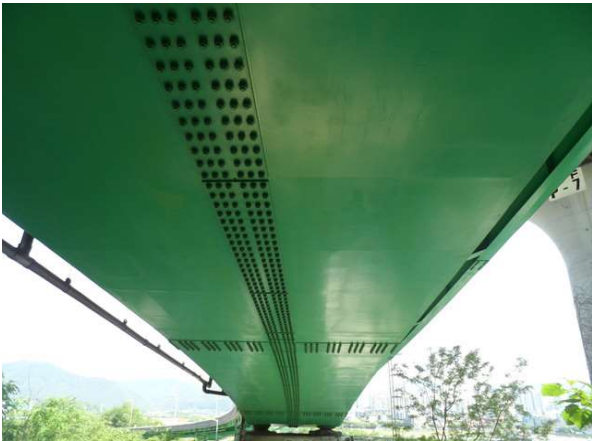
| 손상현황 | • 거더외부 S1-G1 상태양호 | 손상현황 | • 거더외부 S4-G1 상태양호 |

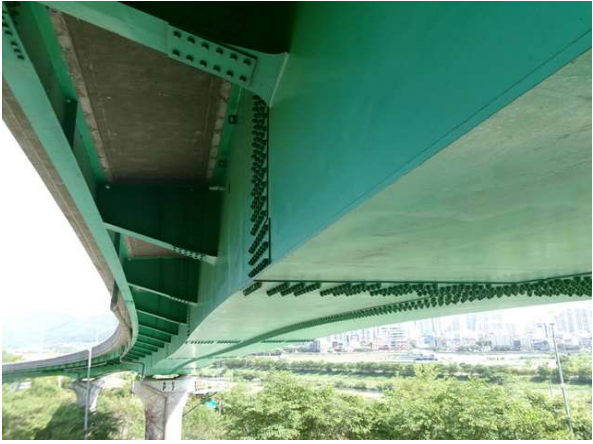
| 손상현황 | • 가로보 S2 상태양호 | 손상현황 | • 가로보 S5 상태양호 |

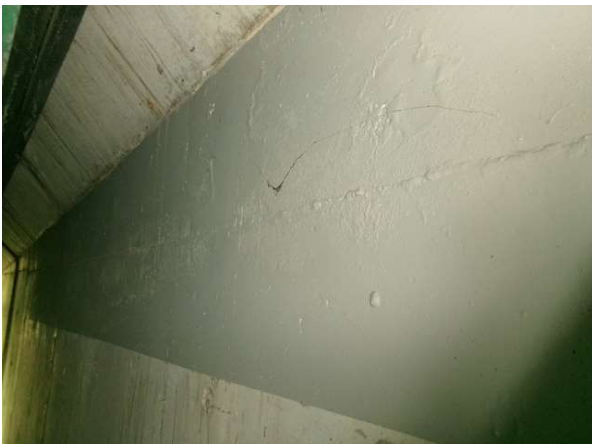
| 손상현황 | • A2 표면열화 보수 | 손상현황 | • A1 기 보수부 상태양호 |

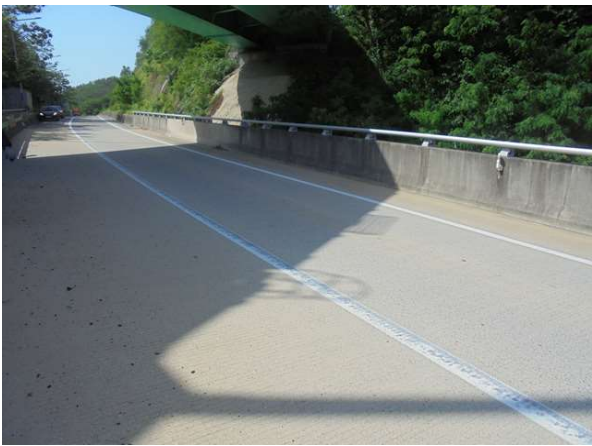
| 손상현황 | • S1 교면포장 상태현황 | 손상현황 | • S2 교면포장 상태현황 |

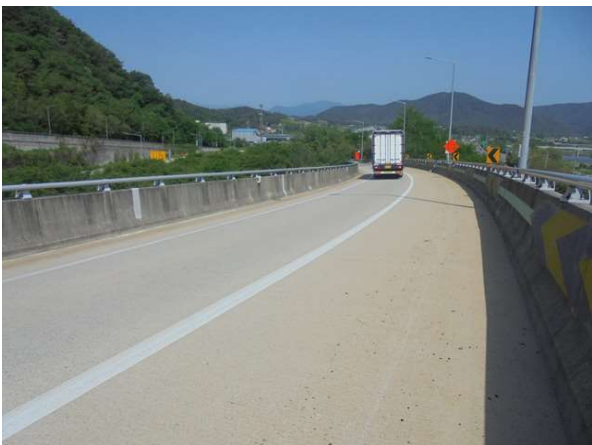
| 손상현황 | • S4 교면포장 상태현황 | 손상현황 | • S5 교면포장 상태현황 |

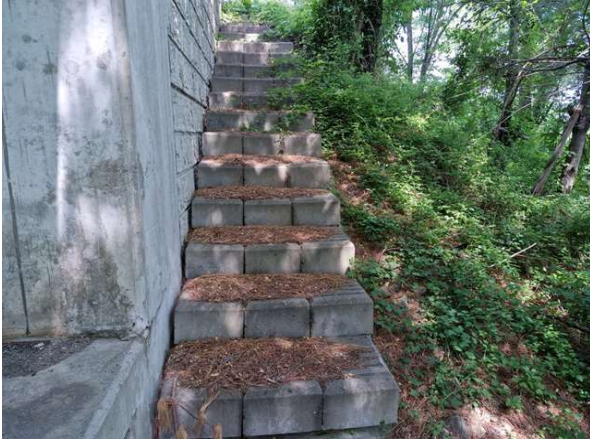
| 손상현황 | • A1 점검계단 상태양호 | 손상현황 | • P1 점검통로 상태양호 |

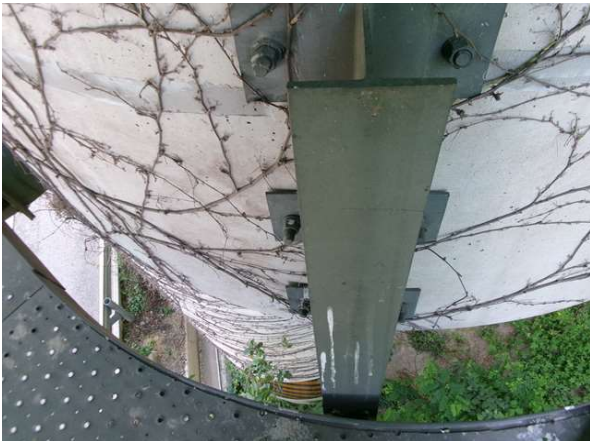
| 손상현황 | • P1 앵커매입 깊이 상태양호 | 손상현황 | • P2 볼트체결 상태양호 |

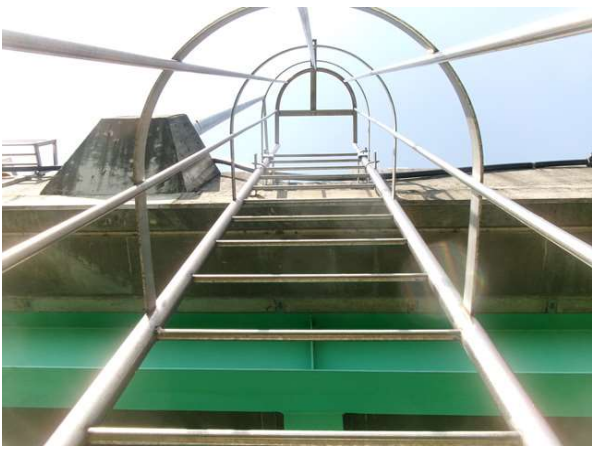
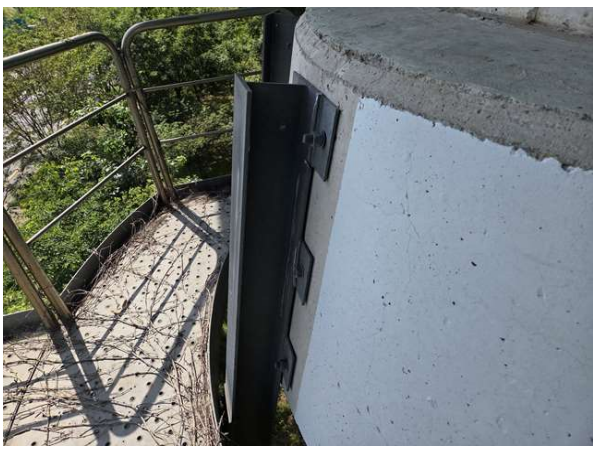
【사진 33.3.27】 교량 점검시설 손상현황

| 손상현황 | • P2 점검사다리 상태양호 | 손상현황 | • P4 앵커매입 깊이 상태양호 |

- 전회 점검과 비교결과, 전회와 금회 점검 모두 손상이 없는 양호한 상태이다.

- 점검시설에서 조사된 설치불량, 점검통로 앵커볼트 매입길이부족, 노출길이부족, 발판불량 등의 손상이 없는 양호한 상태이지만, 지속적인 점검을 통하여 점검자의 안전을 저해할 요소를 파악하는 유지관리가 필요할 것으로 사료된다.

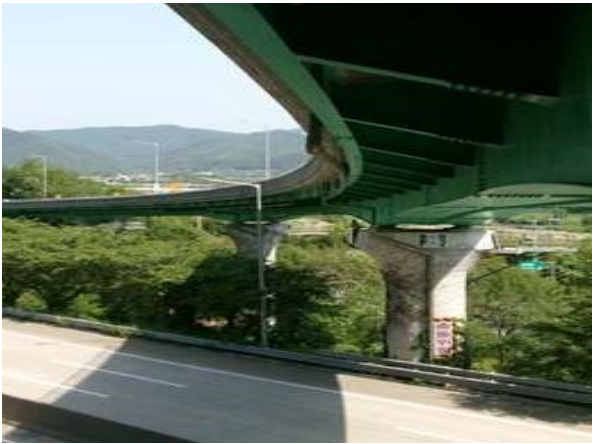
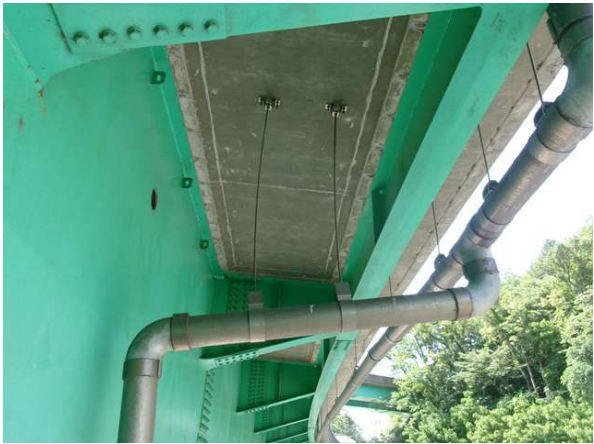
【사진 33.3.28】 교량의 공중이용시설 10대 위험요소 손상현황

| 배수관 고정대 상태양호 | |

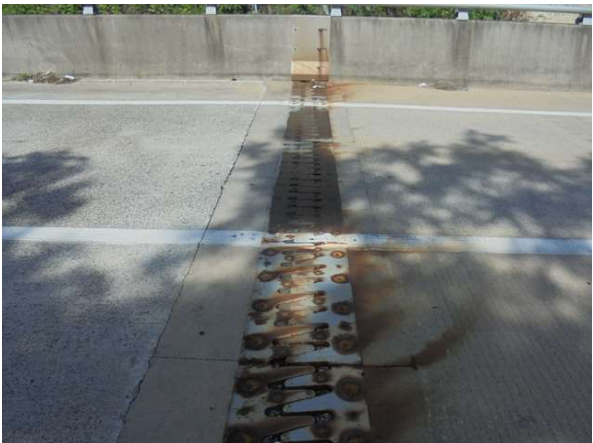
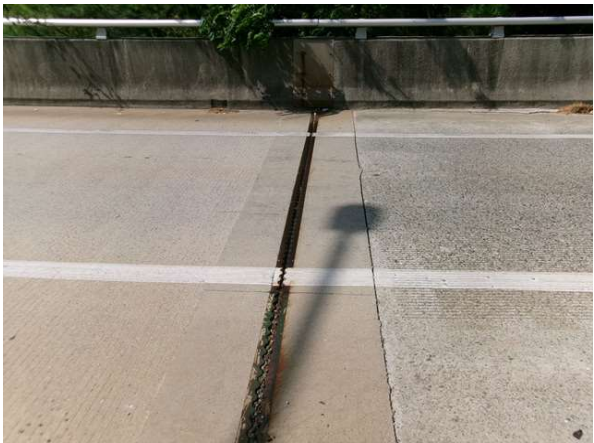
| 신축이음 상태양호 | |

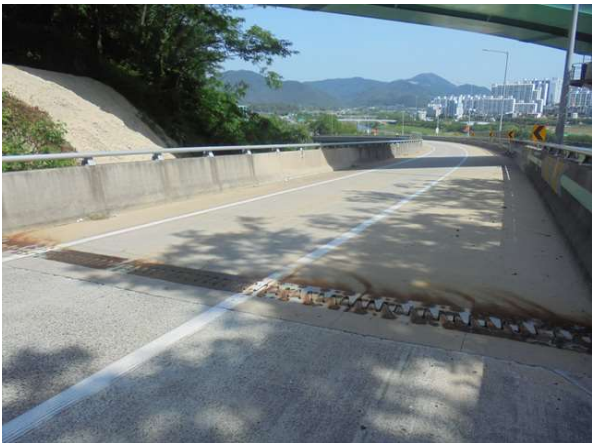
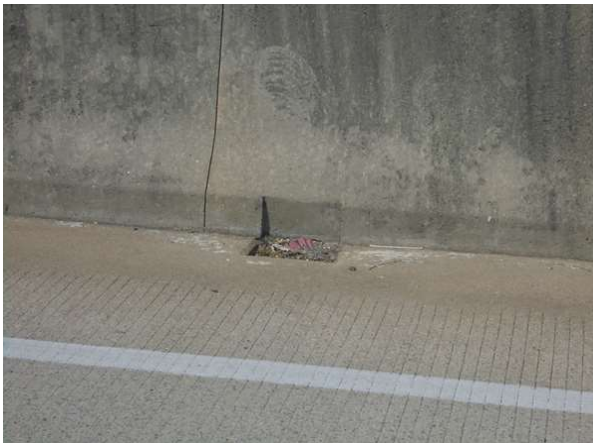
| 교면포장 상태양호 | 교량 집수구 상태양호 |
