## 35. 원리2교(부산)

### 35.1 시설물의 개요

본 시설물은 부산광역시 기장군 일광면 원리 산 73-1에 위치한 교량으로 총 연장 280.0m, 폭 15.75m로 시공되어 있다.

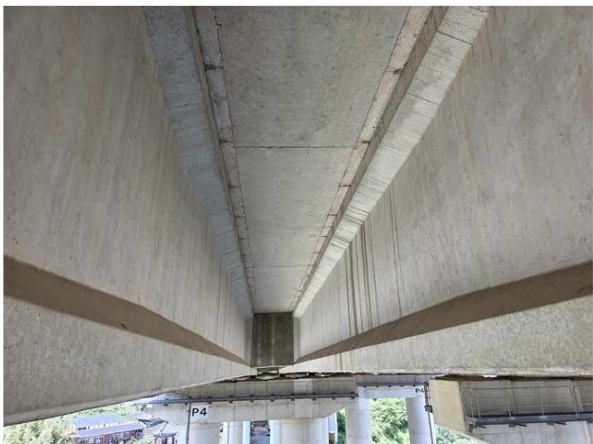
| 손상현황 | • 바닥판하면 S4 상태양호 | 손상현황 | • 바닥판하면 S6 상태양호 |

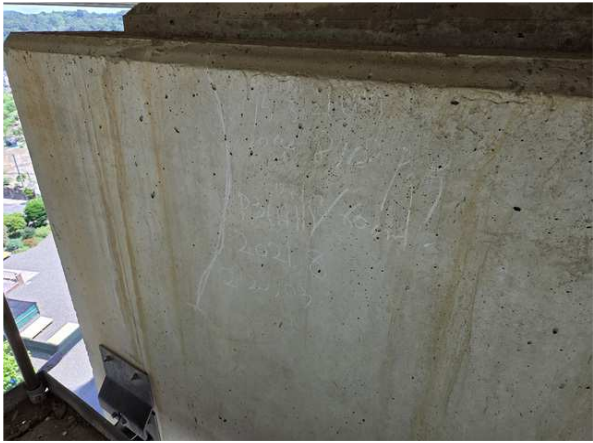
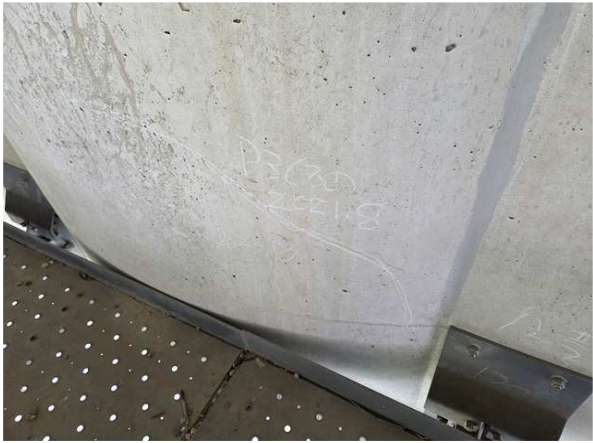
| 손상현황 | • P3 균열(0.3mm미만) | 손상현황 | • P3 균열(0.3mm미만) |
| 원 인 | • 건조수축, 거푸집 조기탈거 등 | 원 인 | • 건조수축, 거푸집 조기탈거 등 |

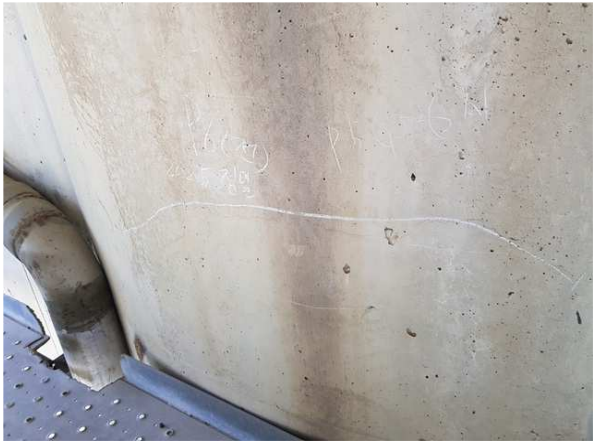
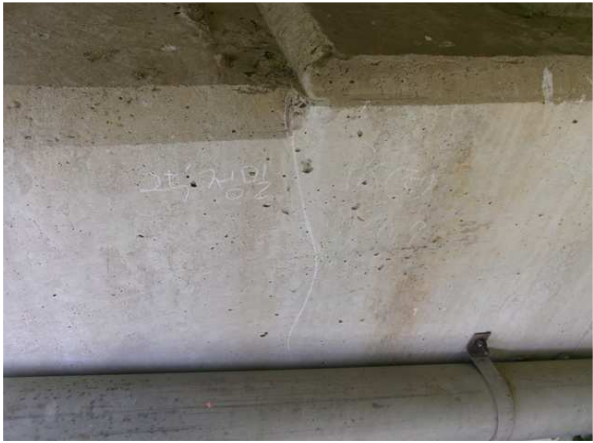
| 손상현황 | • P5 균열(0.3mm미만) | 손상현황 | • P5 균열(0.3mm미만) |
| 원 인 | • 건조수축, 거푸집 조기탈거 등 | 원 인 | • 건조수축, 거푸집 조기탈거 등 |

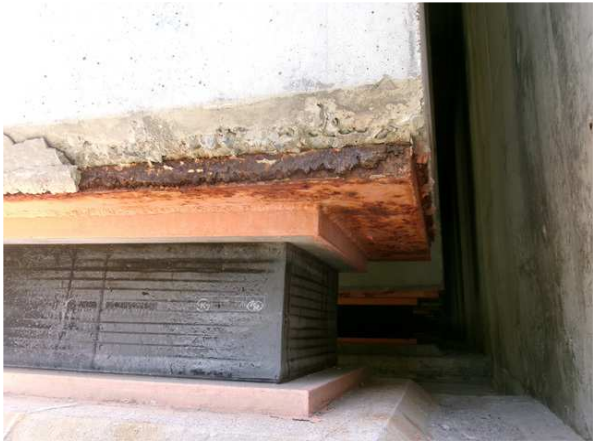
| 손상현황 | • A2-SH7 Plate 부식 | 손상현황 | • P2-SH7 (A2) 몰탈 망상균열 |
| 원 인 | • 우수유입, 외기노출, 공용기간 경과 등 | 원 인 | • 건조수축, 거푸집 조기탈거 등 |

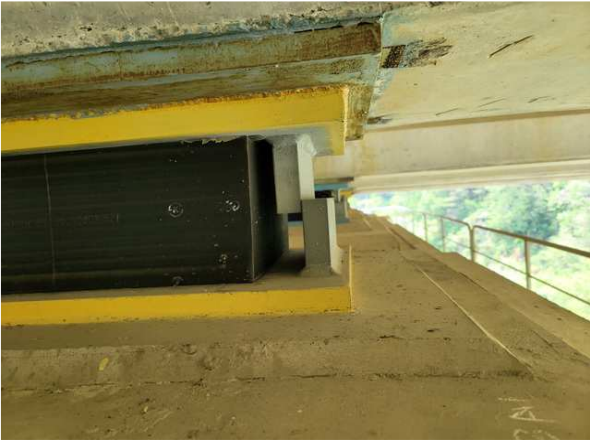
| 손상현황 | • P4-SH3(A2) 스톱퍼 밀착 | 손상현황 | • P5-SH1(A1) 받침콘크리트 들뜸 |
| 원 인 | • 마찰력부족 및 감소, 시공오차 | 원 인 | • 건조수축, 거푸집 조기탈거 등 |

| 조치방안 | • 주의관찰 | 조치방안 | • 단면보수 |

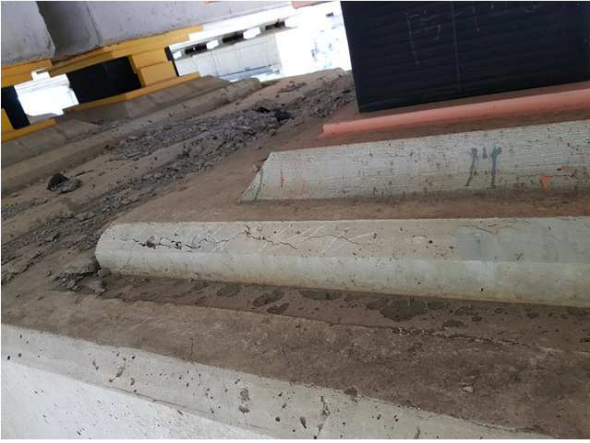
| 손상현황 | • P5-SH5(A2) 받침콘크리트 들뜸 | 손상현황 | • P5-SH7(A1) 탄성패드 밀립 |
| 원 인 | • 건조수축, 거푸집 조기탈거 등 | 원 인 | • 마찰력부족 및 감소, 시공오차 |

| 조치방안 | • 단면보수 | 조치방안 | • 주의관찰 |

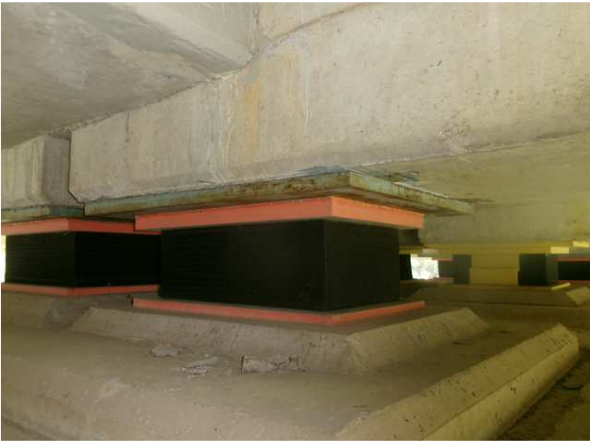
| 손상현황 | • P7-SH3(A1) Plate 부식 | 손상현황 | • A2-SH7 받침콘크리트균열(0.3mm미만) |
| 원 인 | • 우수유입, 외기노출, 공용기간 경과 등 | 원 인 | • 건조수축, 거푸집 조기탈거 등 |

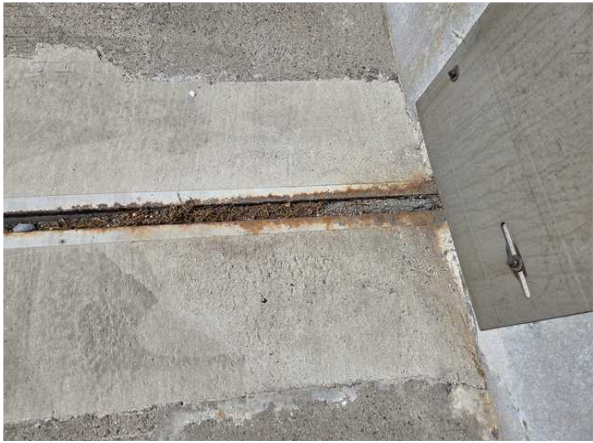
| 손상현황 | • P5 본체 부식(L=2.0m) | 손상현황 | • P5 유간 토사퇴적(L=1.0m) |
| 원 인 | • 우수유입, 공용중 열화 등 | 원 인 | • 차량통행, 장기공용 등 |

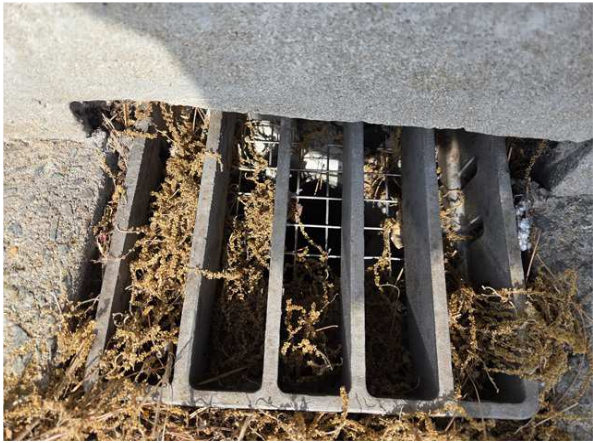
| 손상현황 | • S8 배수구 막힘 보수 전경 | 손상현황 | • S4 배수구 상태 양호 |

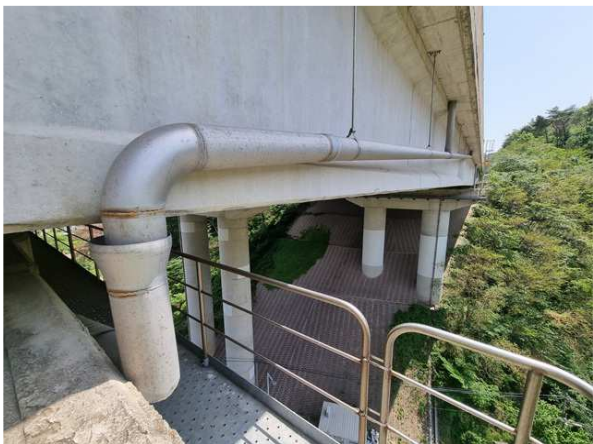
| 손상현황 | • S2 배수관 상태 양호 | 손상현황 | • S7 배수관 상태 양호 |

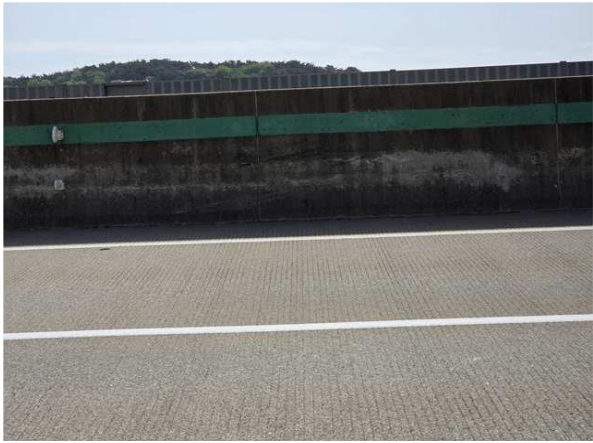
| 손상현황 | • S4 중분대 긁힘 | 손상현황 | • S5 방음벽 고정대 부식 |
| 원 인 | • 외부 충격 등 | 원 인 | • 공용기간 증가 등 |

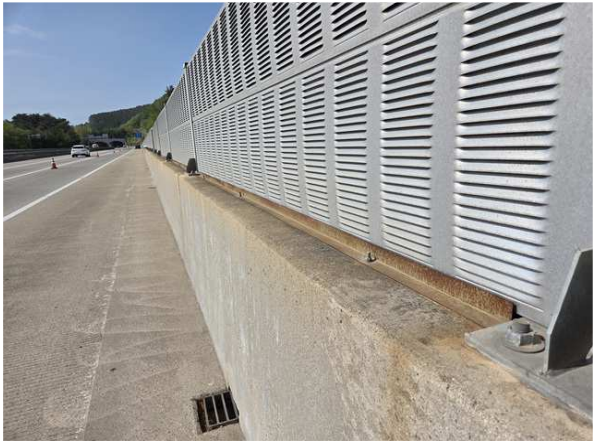
- 방호벽에서 조사된 균열(0.3mm미만), 표면오염의 경우 건조수축 및 거푸집 조기 탈거, 온도 변화, 손상부 우수유입, 외기노출, 공용기간 증가 등 복합적인 원인에 의한 손상으로 시설물에 구조적인 영향을 미치는 손상은 아닌 것으로 판단되며, 주의관찰 후 손상 진전시 보수를 실시하는 것이 바람직하다.
- 조사된 방음판넬 하부 고정대 부식의 경우 공용기간 증가, 열화, 습기흡착 등에 의한 손상으로 손상의 진전시 방음판넬 고정대 파손으로 이어져 견고한 고정이 힘들어 소음발생의 원인이 될 가능성이 농후하므로 정비 등의 보수조치가 바람직할 것으로 사료된다.
- 조사된 방음판넬 파손의 경우 외부충격 등에 의한 손상으로 주의관찰 후 손상 진전 시 보수를 실시하는 것이 바람직할 것으로 사료된다.
- 조사된 굽힘의 경우 외부 충격 등에 의한 손상으로 시설물에 구조적인 영향을 미치는 손상은 아닌 것으로 판단되며, 주의관찰 후 손상 진전 시 보수를 실시하는 것이 바람직하다.

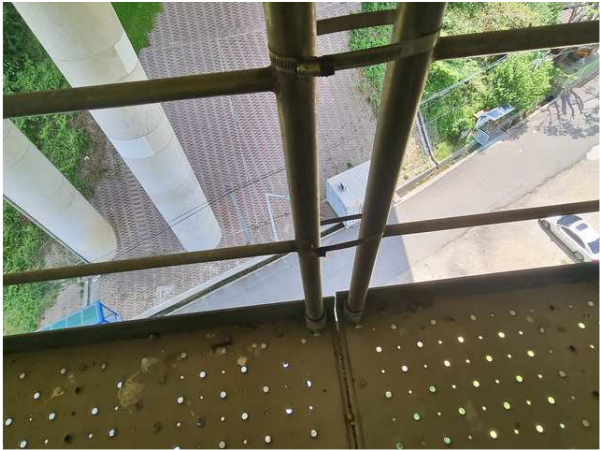
| 손상현황 | • P2 점검로 볼트 체결 양호 | 손상현황 | • P2 점검 사다리 양호 |

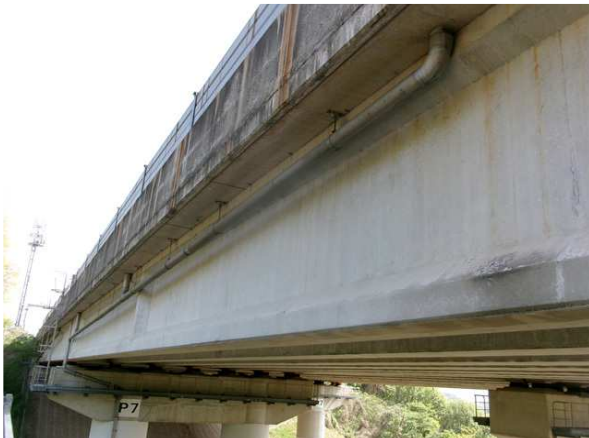
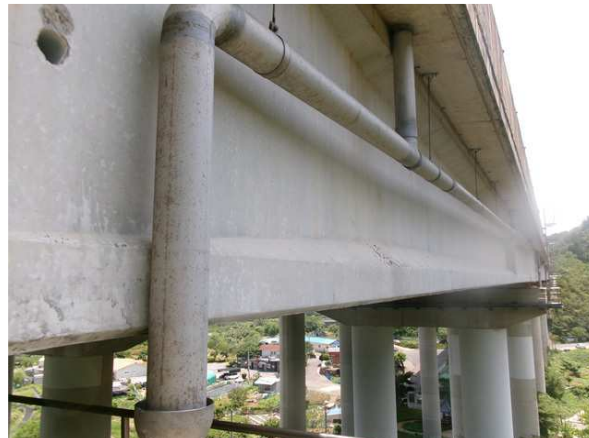
| <p>배수관 고정상태 양호</p> | |

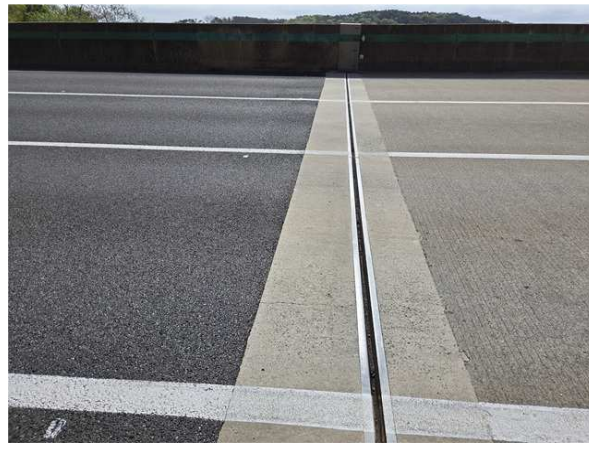
| <p>신축이음 상태양호</p> | |

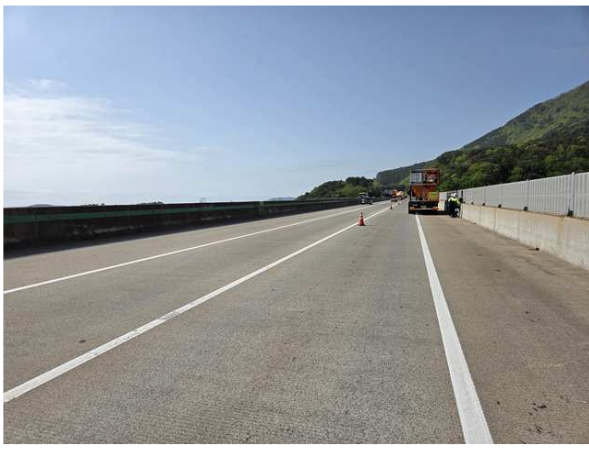
| <p>교면포장 상태양호</p> | <p>교량 집수구 상태양호</p> |
