## 36. 원리2교(울산)

### 36.1 시설물의 개요

본 시설물은 부산광역시 기장군 일광면 원리 산 73-1에 위치한 교량으로 총 연장 280.0m, 폭 15.75m로 시공되어 있다.

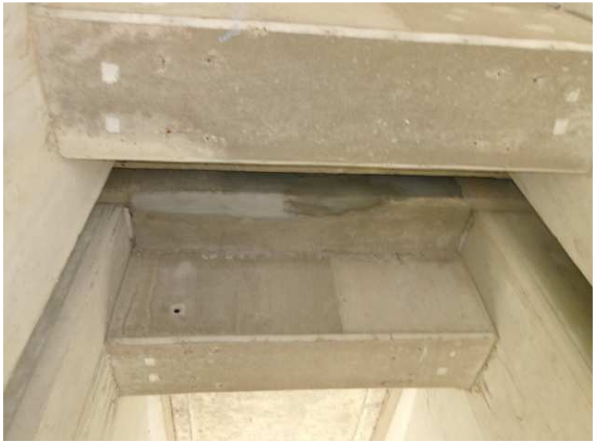
| 손상현황 | • S4 박락 및 철근노출(0.2m×0.5m) | 손상현황 | • S5 박락 보수 현황 |

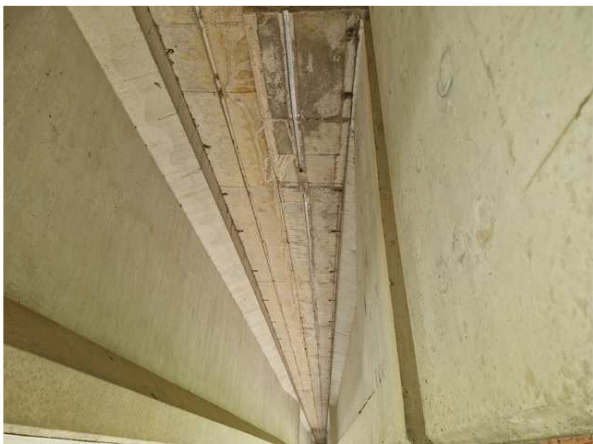
| 손상현황 | • 바닥판하면 S6 상태양호 | 손상현황 | • 바닥판하면 S7 상태양호 |

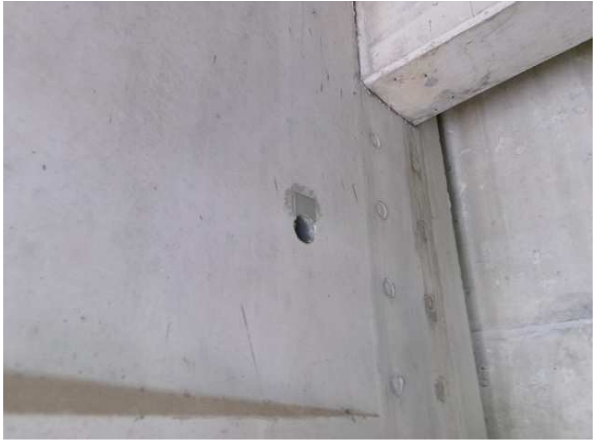
| 손상현황 | • S2-G7 인양홀 주변 콘크리트 파손 | 손상현황 | • S1-G2 콘크리트 파손 보수 현황 |

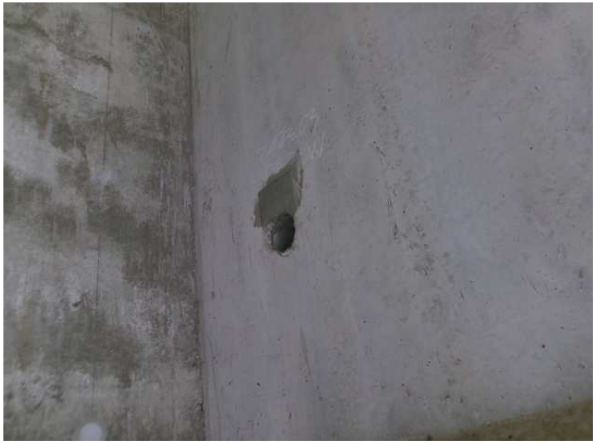
| 손상현황 | • S7-G5 콘크리트 파손 보수 현황 | 손상현황 | • S8-G5 콘크리트 파손 보수 현황 |

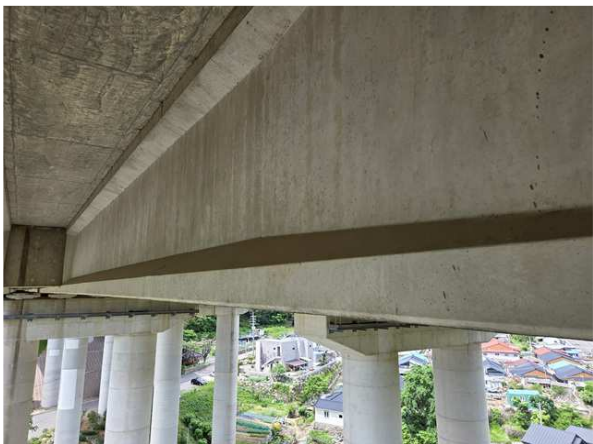
| 손상현황 | • S4-G5 상태 양호 | 손상현황 | • S5-G4 상태 양호 |

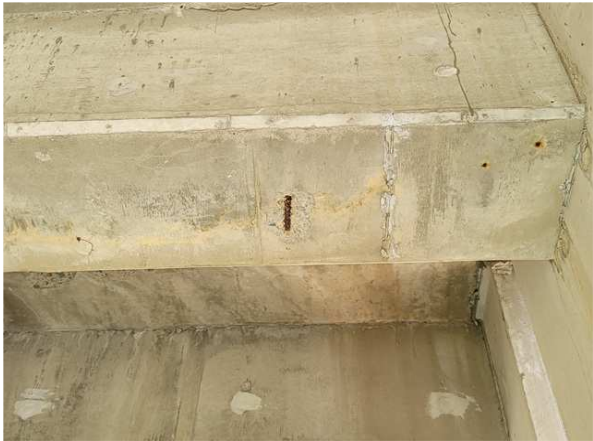
| 손상현황 | • 가로보 S3 박락 및 철근노출 | 손상현황 | • 가로보 S4 충분리 |
| 원 인 | • 시공초기 다짐부족, 피복부족 등 | 원 인 | • 시공초기 다짐부족, 거푸집 조기탈거 등 |

| 조치방안 | • 방청 및 단면보수 | 조치방안 | • 단면보수 |

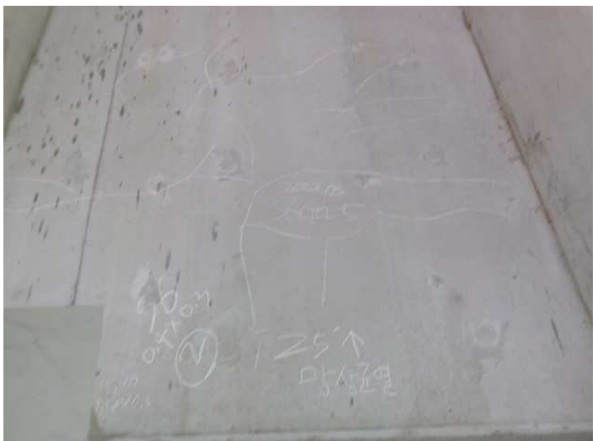
| 손상현황 | • 가로보 S6 망상균열 | 손상현황 | • 가로보 S8 박락 및 철근노출 |
| 원 인 | • 건조수축, 거푸집 조기탈거 등 | 원 인 | • 시공초기 다짐부족, 피복부족 등 |

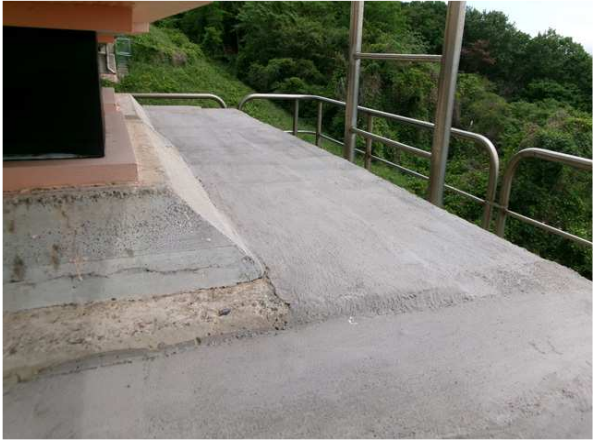
| 손상현황 | • P6 패콘크리트 퇴적 | 손상현황 | • P7 박리 보수 현황 |

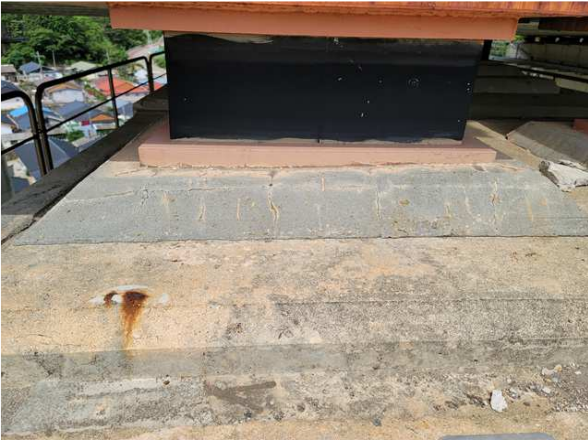
| 손상현황 | • P3-SH7(A1) 몰탈 균열(0.3mm미만) | 손상현황 | • P4-SH7(A1) 몰탈 망상균열 |
| 원 인 | • 건조수축, 거푸집 조기탈거 등 | 원 인 | • 건조수축, 거푸집 조기탈거 등 |

| 조치방안 | • 표면처리 | 조치방안 | • 표면처리 |

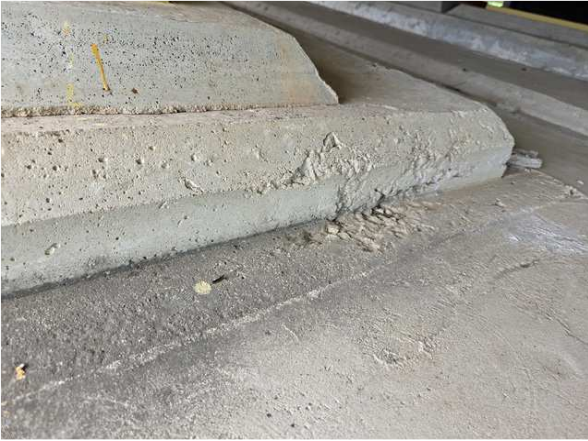
| 손상현황 | • P4-SH7(A2) 반침콘크리트 재료분리 | 손상현황 | • P6-SH7(A2) 스톱퍼 밀착 |
| 원 인 | • 다짐불량, 거푸집 조기탈거 등 | 원 인 | • 마찰력부족 및 감소, 시공오차 |

| 조치방안 | • 단면보수 | 조치방안 | • 주의관찰 |

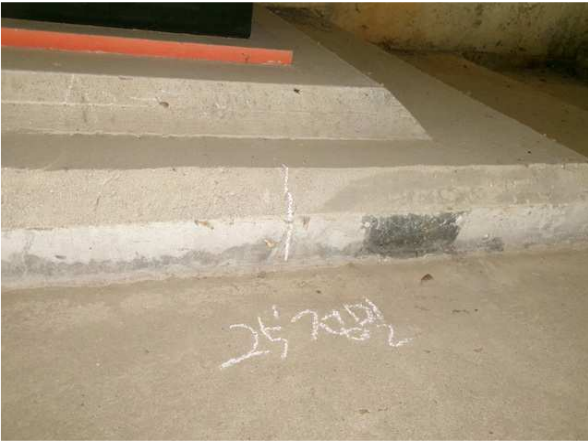
| 손상현황 | • A2-SH2 반침콘크리트균열(0.3mm미만) | 손상현황 | • A2-SH7 Plate 부식 |
| 원 인 | • 건조수축, 거푸집 조기탈거 등 | 원 인 | • 우수유입, 외기노출, 공용기간 경과 등 |

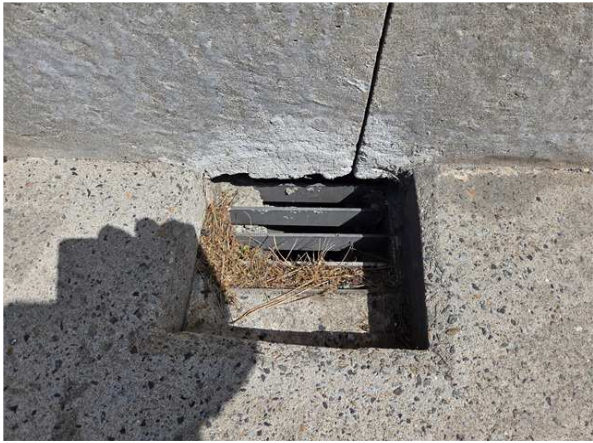
| 손상현황 | • S2 배수구 막힘 보수 전경 | 손상현황 | • S3 배수구 막힘 보수 전경 |

- 전회 점검과의 비교결과, 기존손상인 배수로 집수구 막힘 손상은 보수가 실시되었으며 금회 점검에서 신규손상은 조사되지 않았다. 현재 손상이 없는 양호한 상태이다.

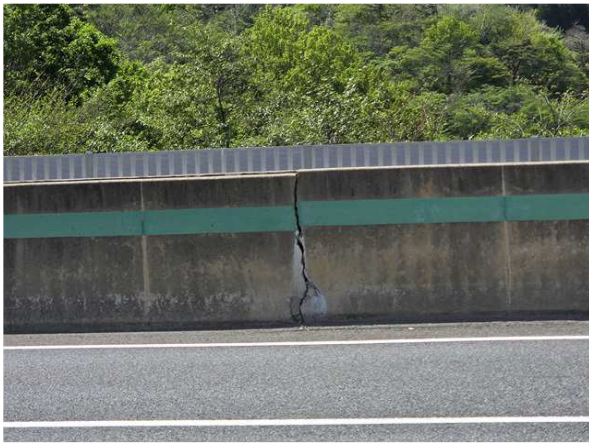
손상현황 • S1 중분대 이격  
원 인 • 외부 충격, 공용기간 증가 등  
조치방안 • 단면보수

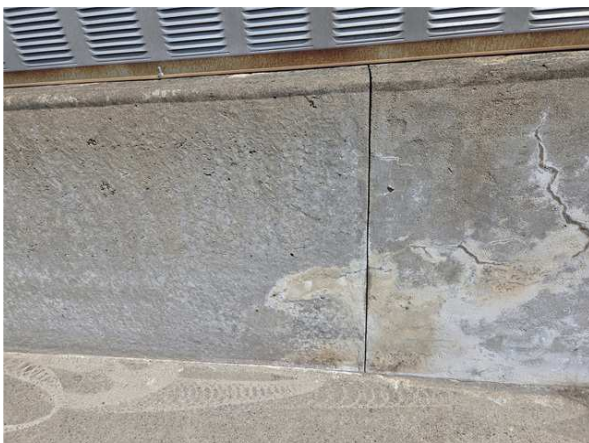
손상현황 • S2 방호벽 균열(0.3mm미만)  
원 인 • 건조수축, 거푸집 조기탈거 등  
조치방안 • 주의관찰
