## 37. 일광IC1교

### 37.1 시설물의 개요

본 시설물은 부산광역시 기장군 일광면에 위치한 교량으로 총 연장 180m, 폭 8.5m로 시공되어 있다.

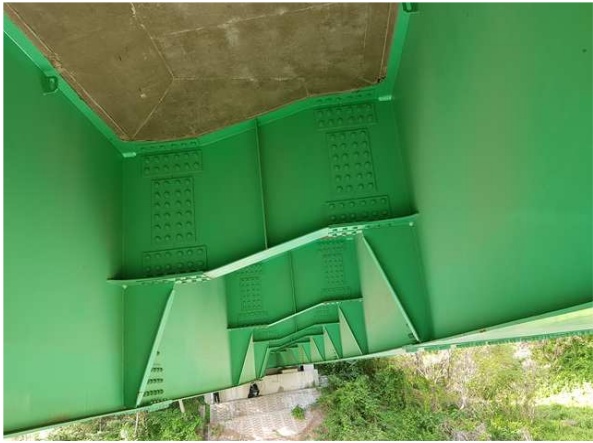
| 손상현황 | • S1 바닥판 상태양호 | 손상현황 | • S2 바닥판 상태양호 |

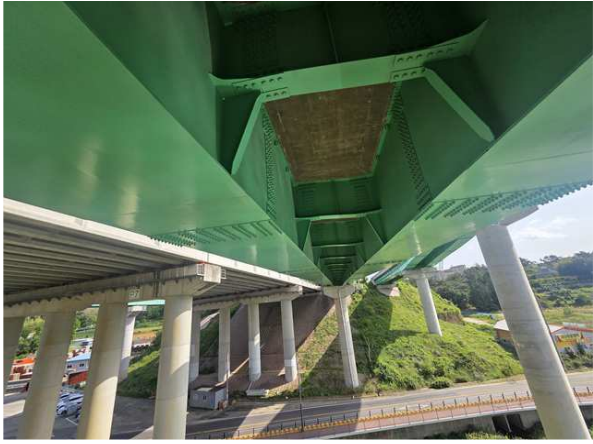
| 손상현황 | • 거더외부 S3 상태 양호 | 손상현황 | • 거더외부 기보수 전경 |

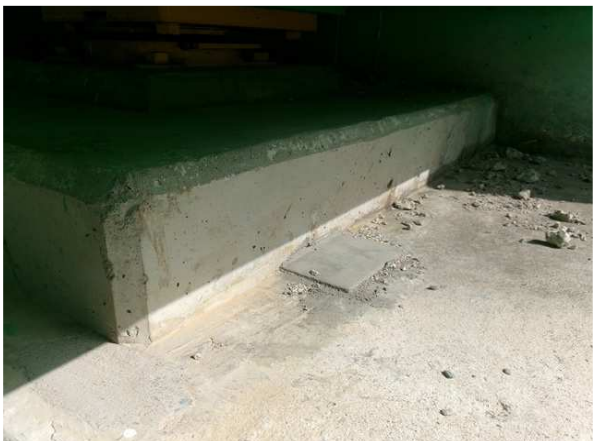
| 손상현황 | • A2 케이블 압착 | 손상현황 | • A2 파손 보수현황 |

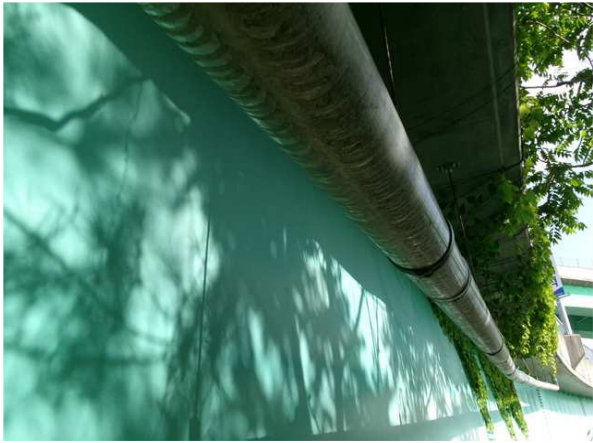
| 손상현황 | • S1 배수관 상태양호 | 손상현황 | • S3 배수구 상태양호 |

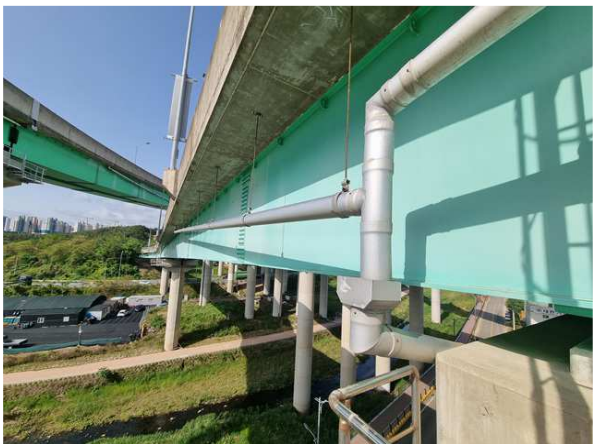
| 손상현황 | • S3 배수구 상태양호 | 손상현황 | • S3 배수관 상태양호 |

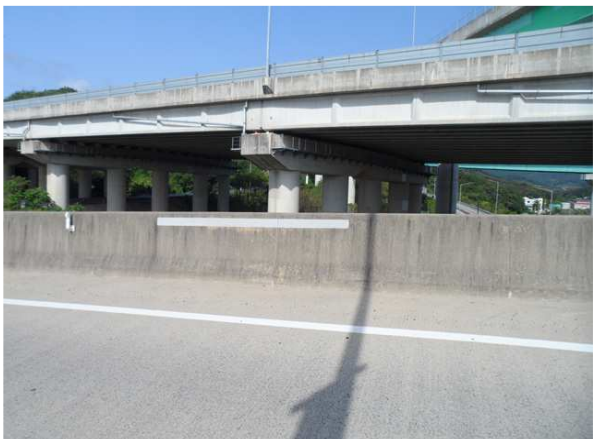
| 손상현황 | • S1 방호벽 기보수 전경 | 손상현황 | • 방호벽 방음벽 상대현황 |

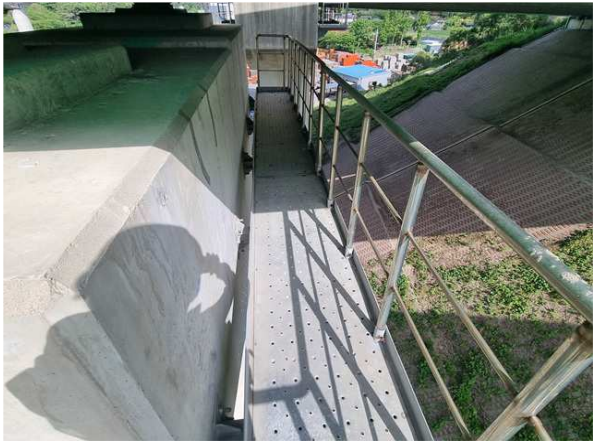
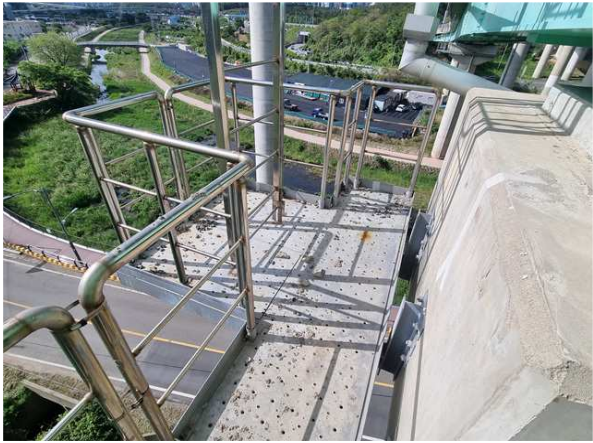
| 손상현황 | • 점검통로 상태 현황 | 손상현황 | • 점검통로 상태 현황 |

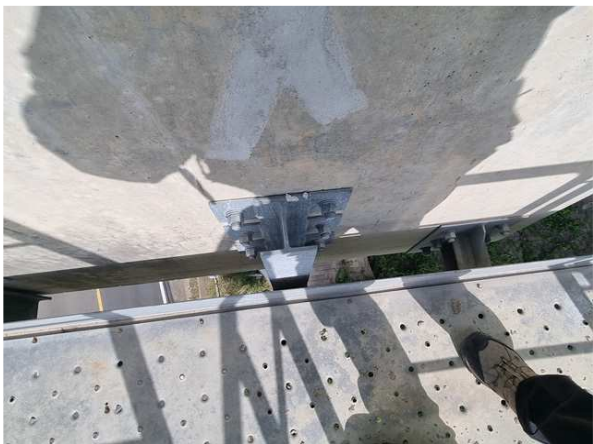
| 손상현황 | • 점검통로 상태 현황 | 손상현황 | • 점검통로 상태 현황 |

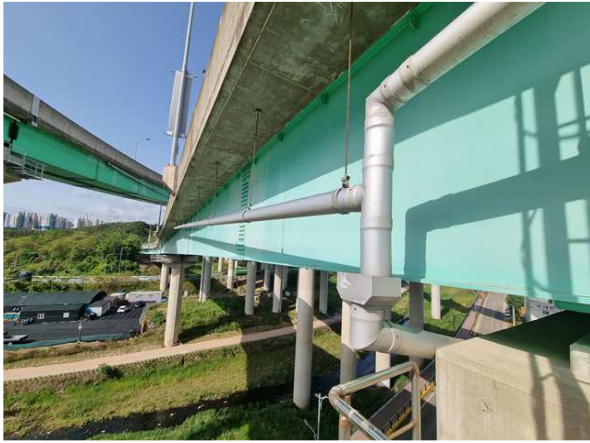
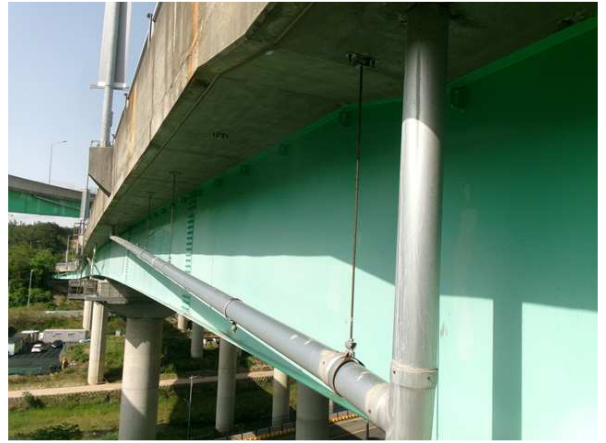
배수관 고정상태 양호

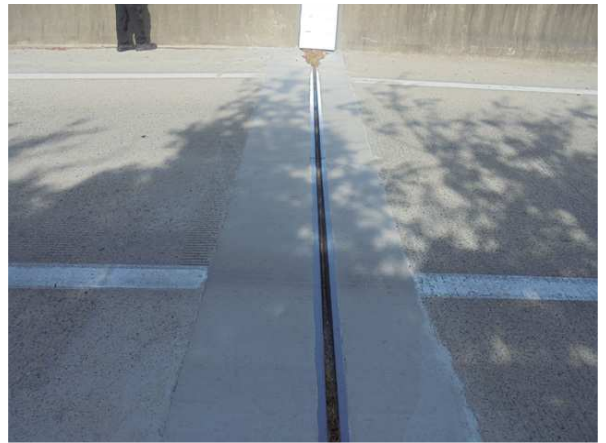
신축이음 상태양호

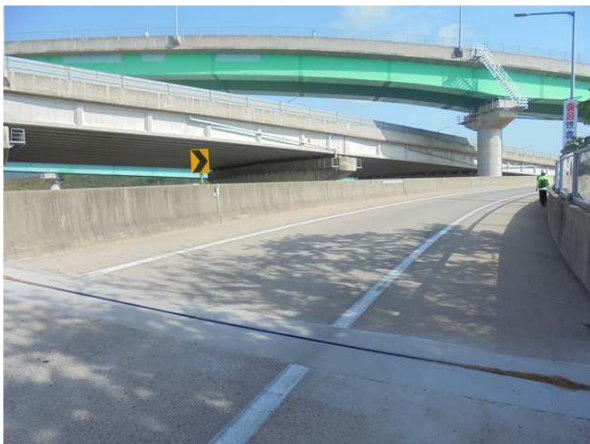
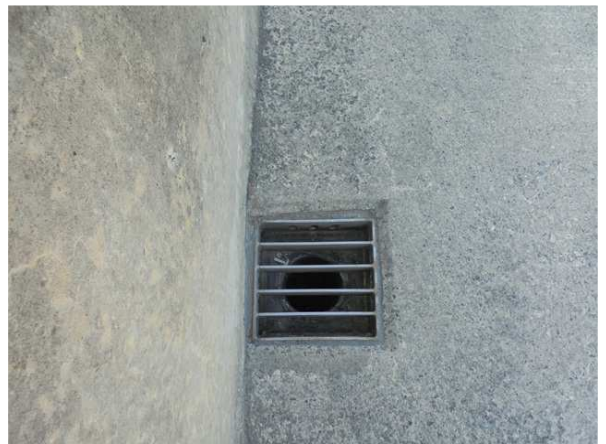
교면포장 상태양호

교량 집수구 상태양호

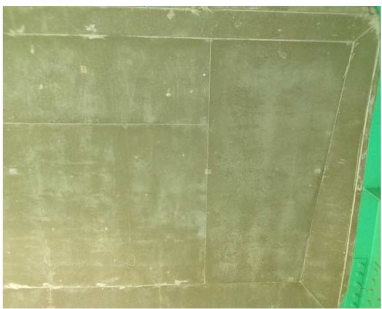
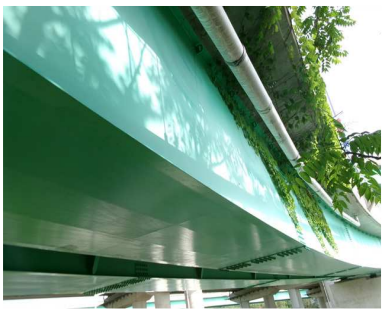
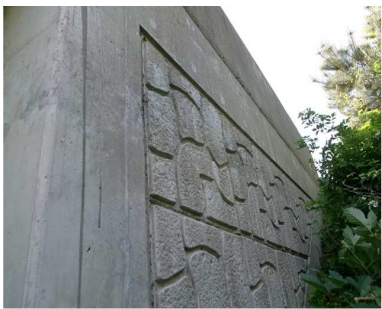
| <p>① 바닥판하면균열(0.3mm미만) - 진전 여부확인s4</p> | <p>② 거더외부 표면열화 - 진전 여부확인s1</p> | <p>③ 교대 균열부백태 - 진전 여부확인a1</p> |

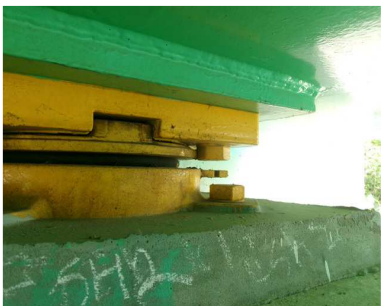
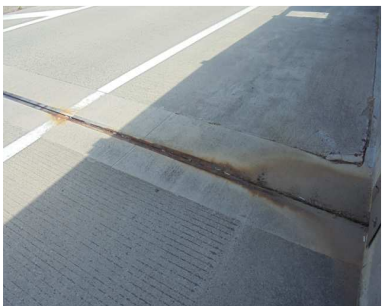
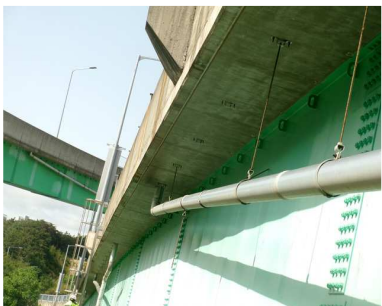
| <p>④ 교량반침 볼트협착 흔적 - 진전 여부확인a2</p> | <p>⑤ 신축이음 본체부식 - 진전 여부확인a2</p> | <p>⑥ 배수시설 행거로이드 탈락 - 진전 여부확인s4</p> |

- 배수시설에서 조사된 행거로이드 탈락의 경우 공용기간 증가, 시공불량 등에 의한 손상으로 향후 반복적인 차량통행에 의한 진동 등에 배수관 탈락이 우려되므로 정비 등의 보수를 실시하는 것이 바람직하다고 판단된다.
