## 39. 일광IC교(울산)

### 39.1 시설물의 개요

본 시설물은 부산광역시 기장군 일광면 화전리 산 63-1에 위치한 교량으로 총 연장 315.0m, 폭 15.74m로 시공되어 있다.

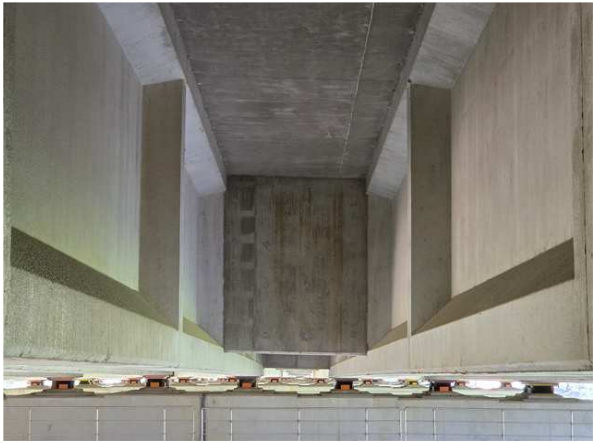
| 손상현황 | • 가로보 S1 상태 양호 | 손상현황 | • 가로보 S4 상태 양호 |

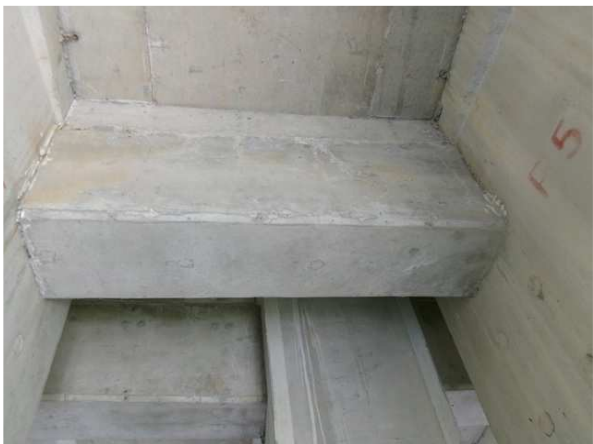
| 손상현황 | • 가로보 S5 상태 양호 | 손상현황 | • 가로보 S7 상태 양호 |

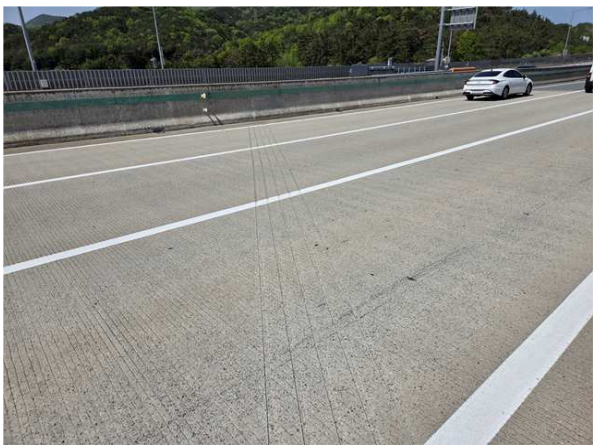
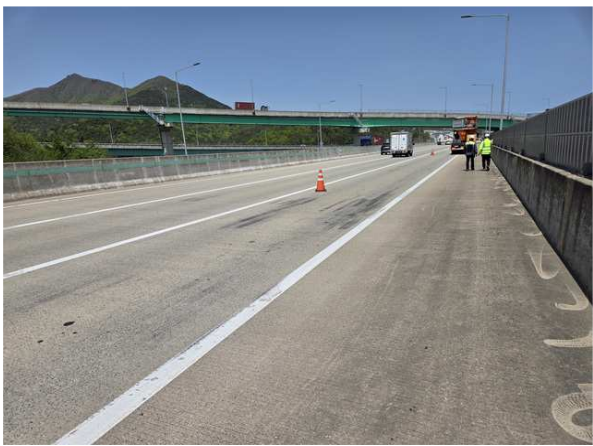
【사진 39.3.21】 교면포장 손상현황

| 손상현황 | • 교면포장 상태양호 전경 | 손상현황 | • 교면포장 상태양호 전경 |

- 교면포장은 손상이 없는 양호한 상태로 조사되었다.

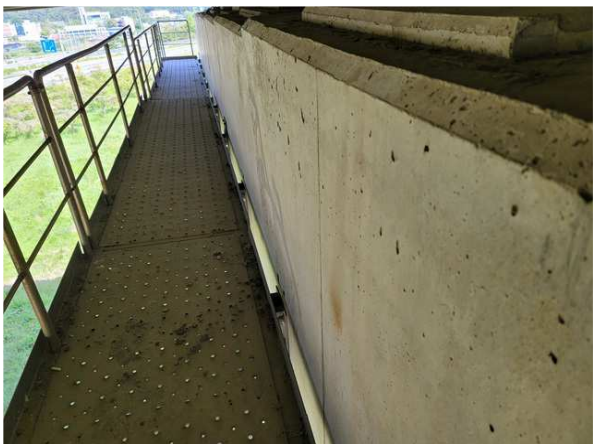
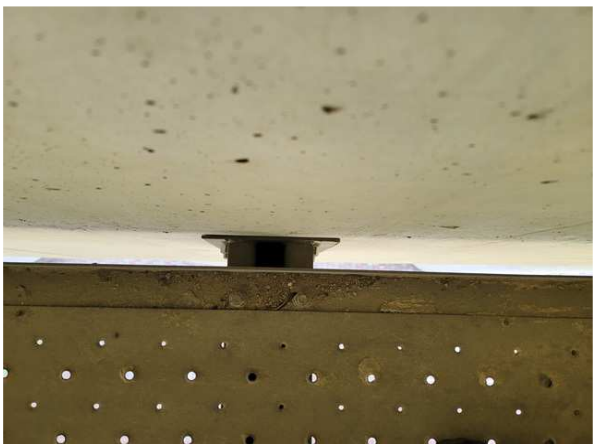
【사진 39.3.27】 교량 점검시설 손상현황

| 손상현황 | • P1 점검통로 상태양호 | 손상현황 | • P8 앵커볼트 상태양호 |

- 교량 점검시설은 손상이 없는 양호한 상태이다.

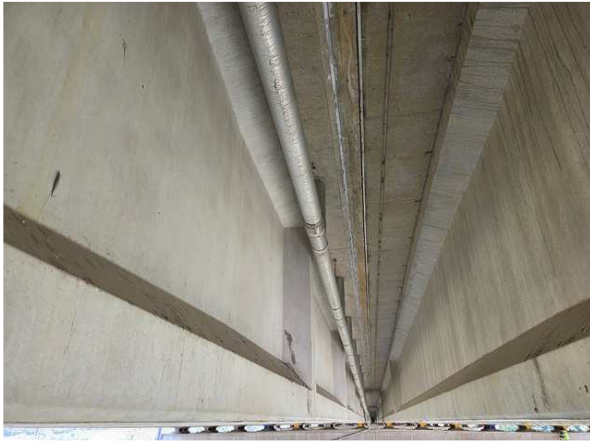
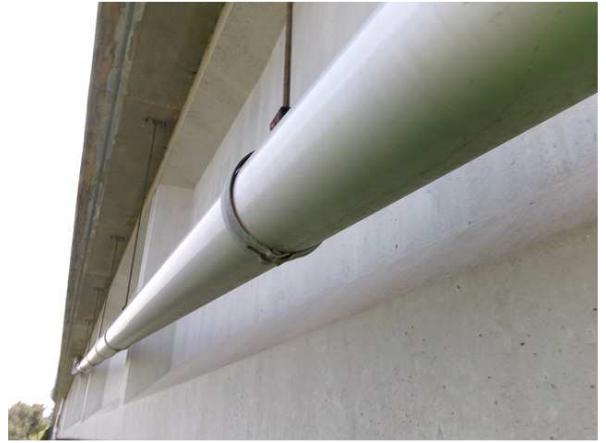
배수관 고정상태 양호

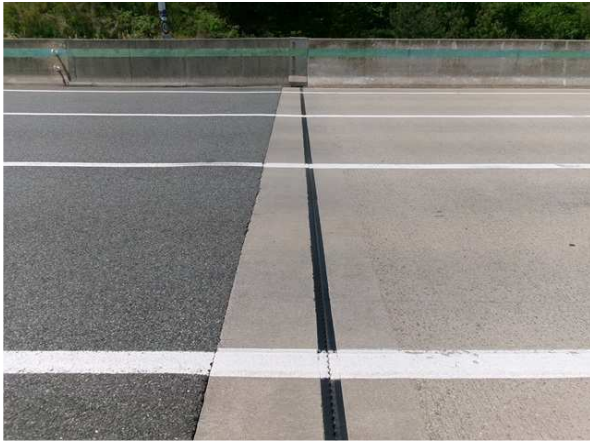
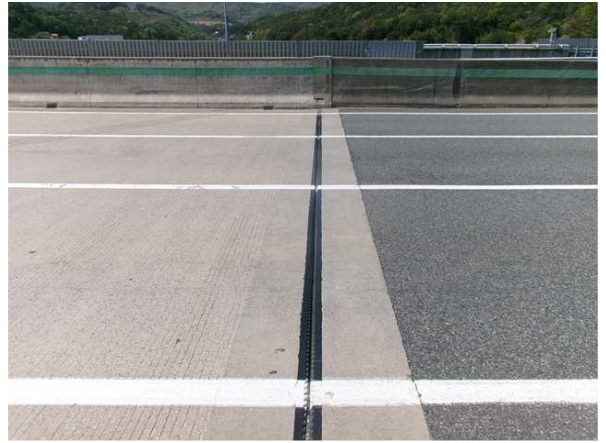
신축이음 상태양호

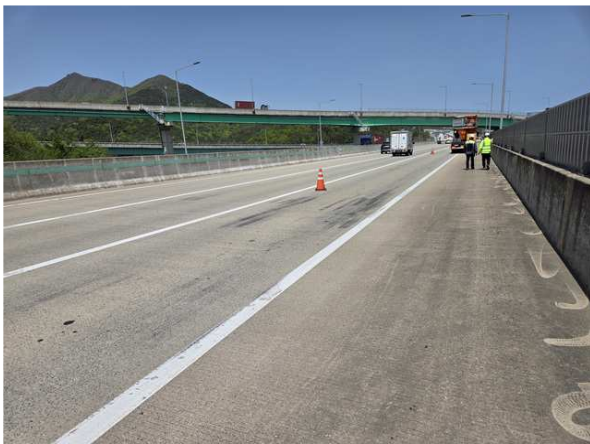
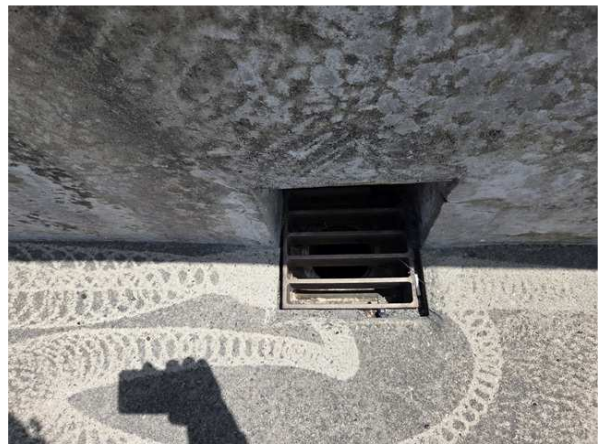
교면포장 상태양호

교량 집수구 상태양호
