## 40. 장안천교(부산)

### 40.1 시설물의 개요

본 시설물은 부산광역시 기장군 장안읍 기룡리 529에 위치한 교량으로 총 연장 360.0m, 폭 15.7m로 시공되어 있다.

【표 40.1.1】 장안천교(부산) 일반사항

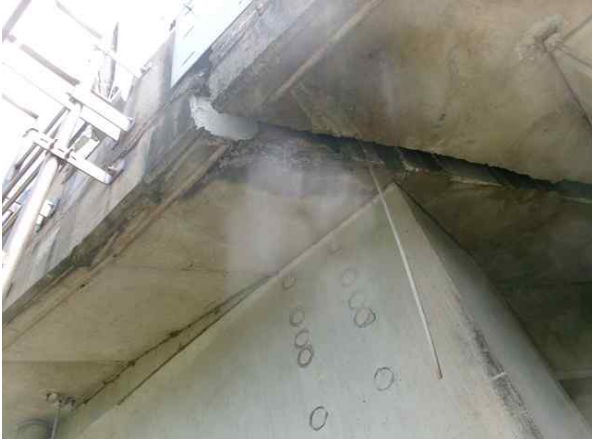
| 손상현황 | • S4 들뜸(0.3m×0.5m) | 손상현황 | • S6 표면오염(0.5m×0.3m) |
| 원 인 | • 시공미흡, 장기공용 | 원 인 | • 우수유입, 수분접촉 등 |

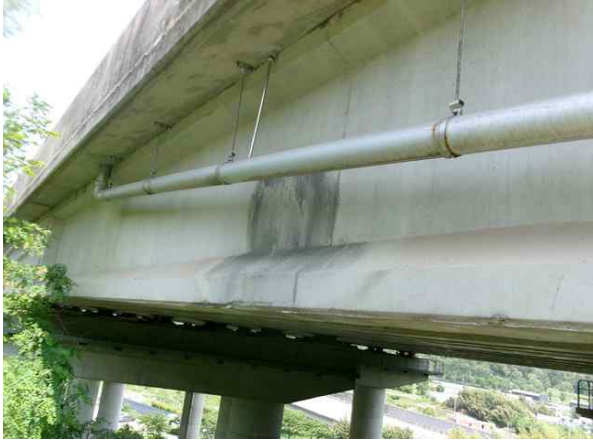
| 손상현황 | • S1-G7 표면오염(0.4m×0.6m) | 손상현황 | • S2-G7 표면오염(0.4m×0.6m) |
| 원 인 | • 우수유입 등 | 원 인 | • 우수유입 등 |

| 조치방안 | • 주의관찰 | 조치방안 | • 주의관찰 |

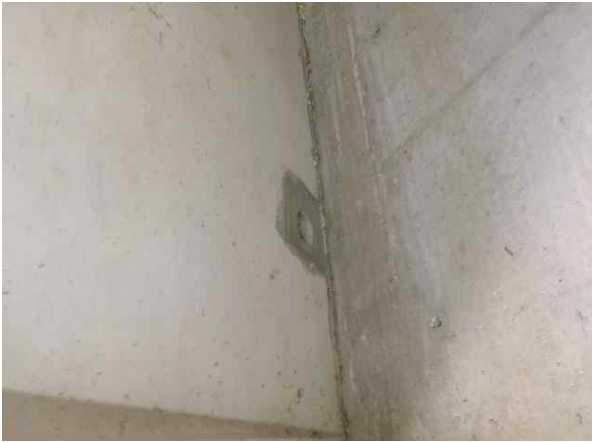
| 손상현황 | • S4-G7 파손(0.2m×0.2m) | 손상현황 | • S5-G2 파손 보수됨 |
| 원 인 | • 거더 거치시 시공미흡 | 원 인 | • - |

| 조치방안 | • 단면보수 | 조치방안 | • 상태양호 |

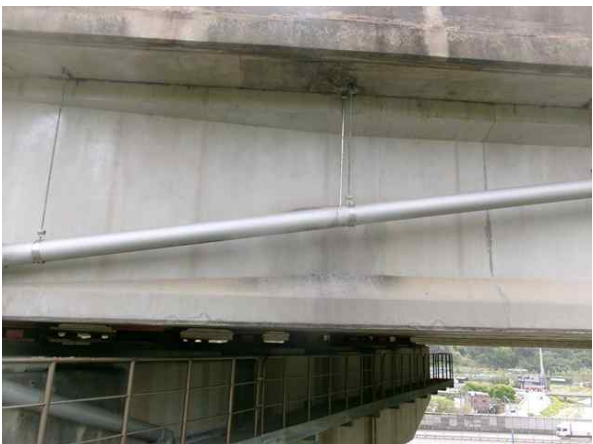
| 손상현황 | • S5-G3 파손(0.1m×0.1m) | 손상현황 | • S6-G7 표면오염(0.4m×0.6m) |
| 원 인 | • 거더 거치시 시공미흡 | 원 인 | • 우수유입 등 |

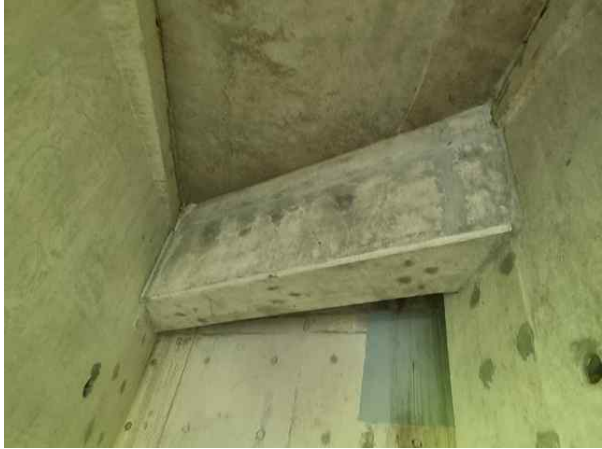
| 손상현황 | • 가로보 S1 상태양호 | 손상현황 | • 가로보 S9 상태양호 |

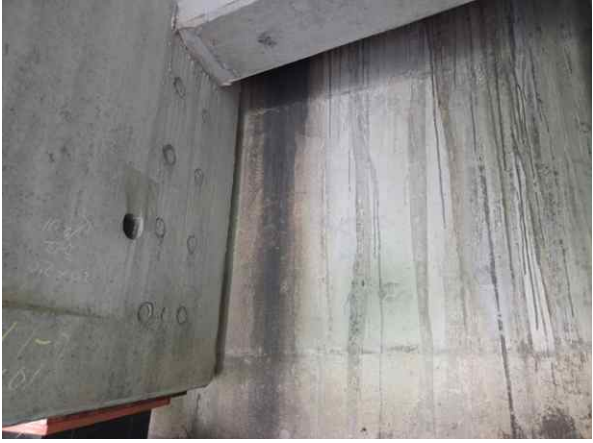
| 손상현황 | • 교대 A1 구체 균열(0.3mm미만) | 손상현황 | • 교대 A1 표면오염(0.3m×3.0m×5EA) |
| 원 인 | • 건조수축, 온도변화 | 원 인 | • 신축이음부 누수 |

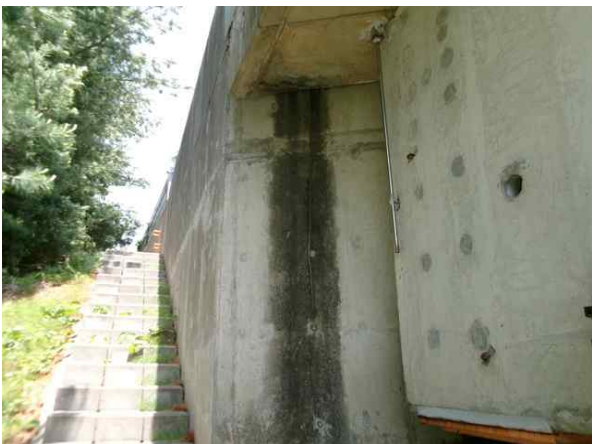
| 손상현황 | • 교대 A2 누수(0.5m) | 손상현황 | • 교대 A2 흙벽 표면오염(0.4m×1.2m) |
| 원 인 | • 신축이음부 누수 | 원 인 | • 수분접촉, 신축이음부 누수 |

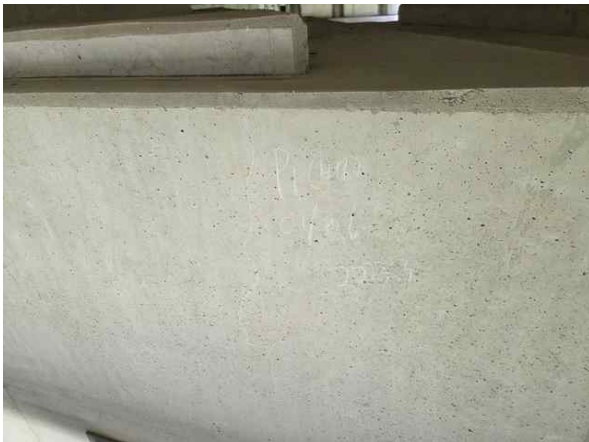
| 손상현황 | • P1 균열(0.3mm미만) |
| 원 인 | • 건조수축, 거푸집 조기탈거 등 |

| 조치방안 | • 표면처리 |

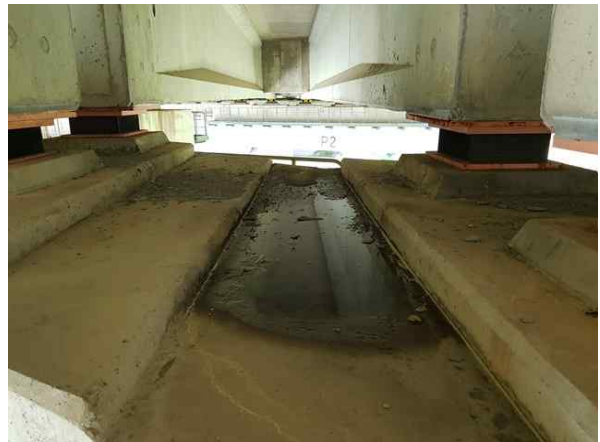
| 손상현황 | • P3 채수(1.5m×0.5m) |
| 원 인 | • 신축이음부 지표수 유입 등 |

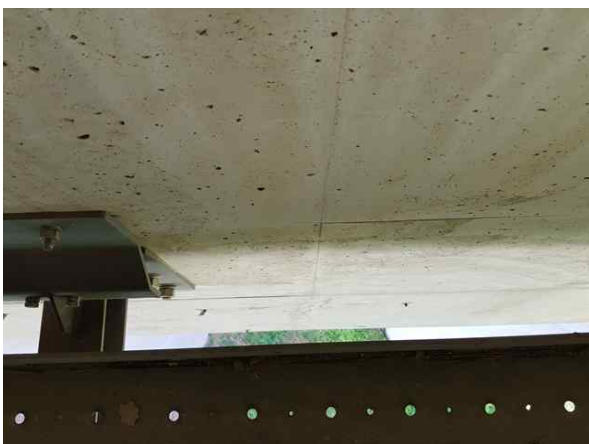
| 손상현황 | • P3 명판파손(1EA) |
| 원 인 | • 공용중 외력 등 |

| 조치방안 | • 정비 |

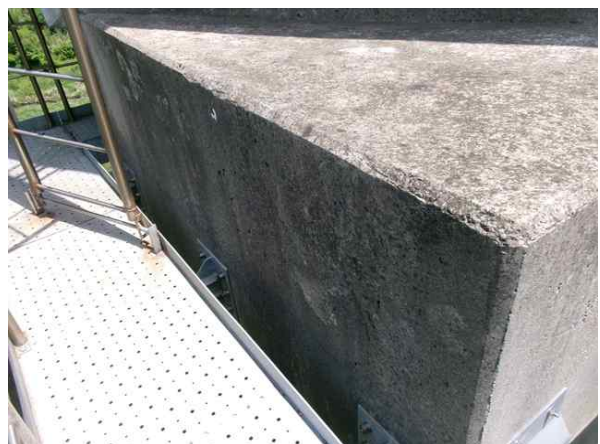
| 손상현황 | • P4 표면오염(2.0m×1.5m) |
| 원 인 | • 신축이음부 지표수 유입 등 |

| 조치방안 | • 주의관찰(신축이음 교체후 보수) |

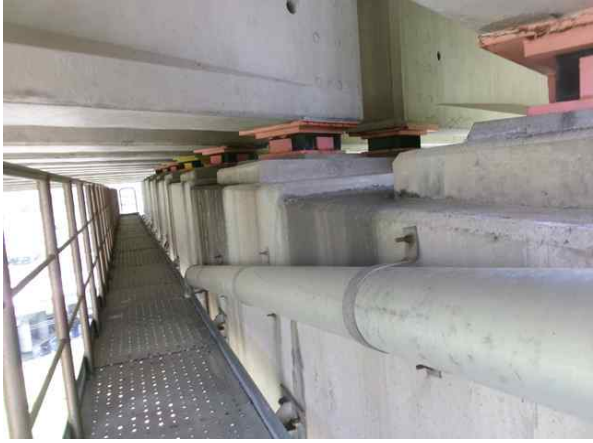
| 손상현황 | • P6 표면오염 (1.5m×3.0m×6EA) | 손상현황 | • P6 망상균열 (1.0m×1.0m) |
| 원 인 | • 신축이음부 지표수 유입 등 | 원 인 | • 건조수축, 거푸집 조기탈거 등 |

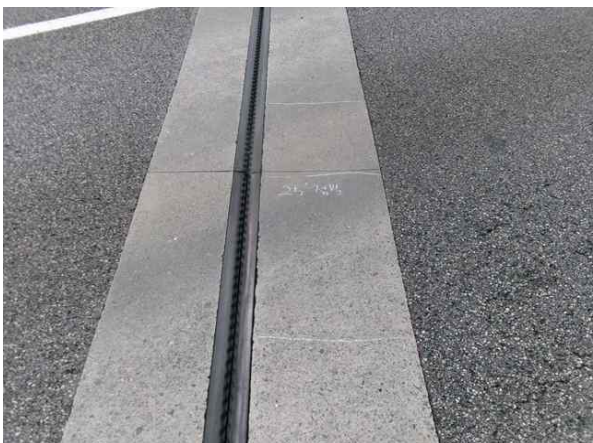
| 손상현황 | • A1 후타재 균열(0.3mm미만) | 손상현황 | • A1 하부 누수(L=8.0m) |
| 원 인 | • 건조수축, 차량 윤회중 등 | 원 인 | • 차량 반복통행, 장기공용 등 |

| 조치방안 | • 주의관찰 | 조치방안 | • 신축이음 교체 |

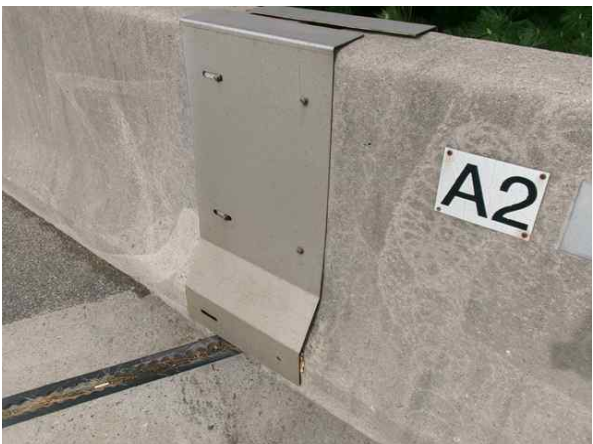
| 손상현황 | • P9 하부 누수(L=10.0m) | 손상현황 | • A2 차수판 볼트탈락(4EA) |
| 원 인 | • 차량 반복통행, 장기공용 등 | 원 인 | • 장기공용, 시공미흡 등 |

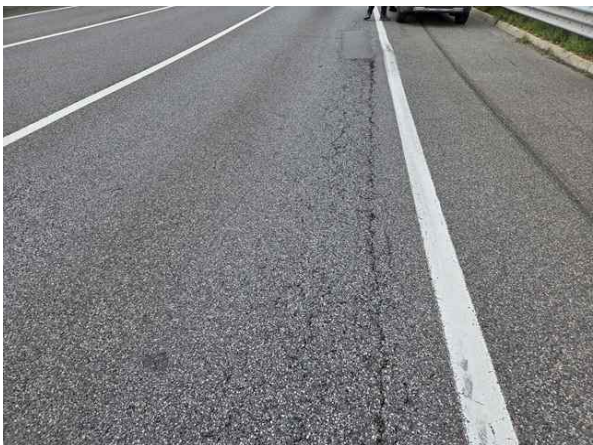
| 손상현황 | • S1 접속부 아스콘 마모, 패임(0.5m×10.0m) | 손상현황 | • S1 접속부 아스콘 망상균열, 파손(0.2m×3.0m) |
| 원 인 | • 시공미흡, 차량 윤하중 등 | 원 인 | • 시공미흡, 차량 윤하중 등 |

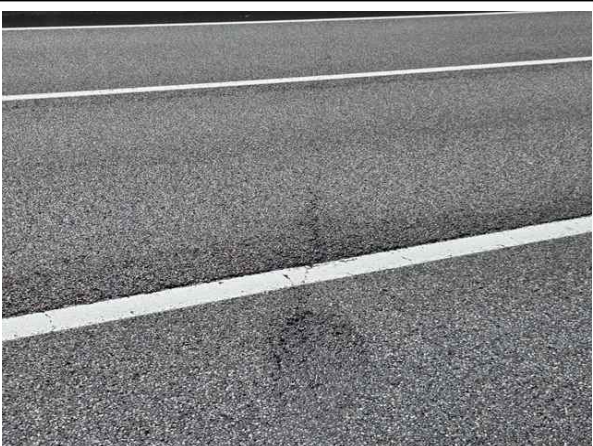
| 손상현황 | • S5 아스콘 패임(0.2m×0.2m) | 손상현황 | • S11 아스콘 균열(L=7.0m) |
| 원 인 | • 건조수축, 차량 윤하중 등 | 원 인 | • 건조수축, 차량 윤하중 등 |

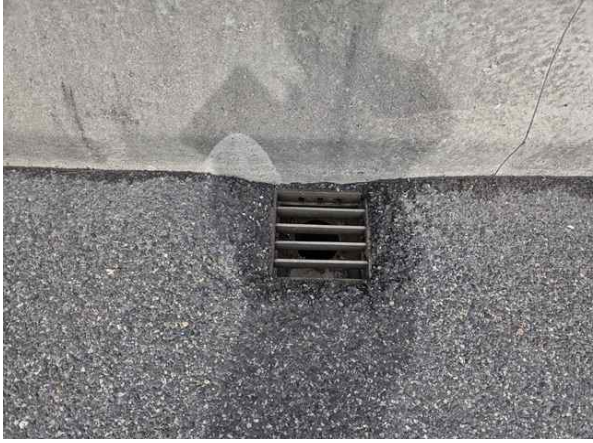
| 손상현황 | • S3 배수구 막힘 보수됨 | 손상현황 | • S5 유공관 길이부족 보수됨 |

| 조치방안 | • 상태양호 | 조치방안 | • 상태양호 |

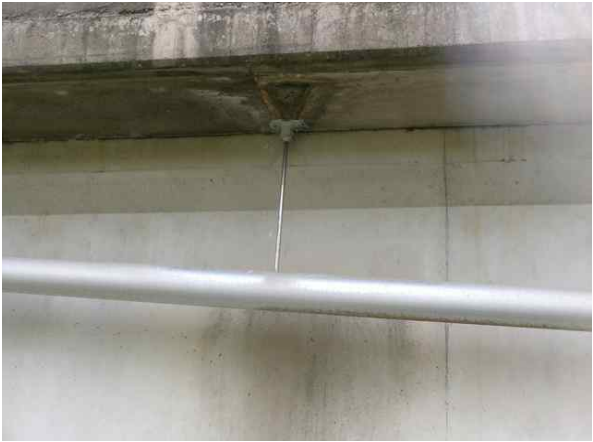
| 손상현황 | • S6 유공관 길이부족(1EA) | 손상현황 | • S8 유공관 길이부족 보수됨 |

| 조치방안 | • 정비 | 조치방안 | • 상태양호 |

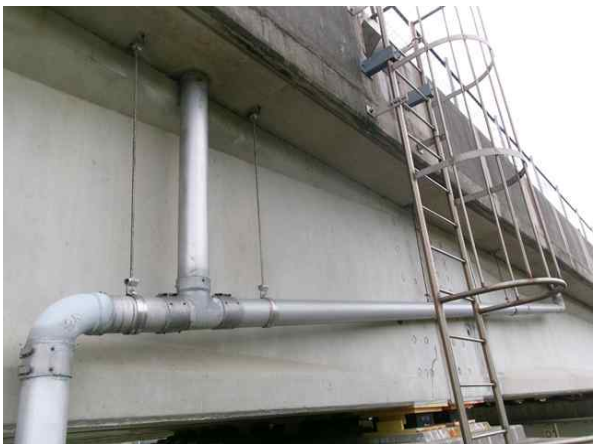
| 손상현황 | • S9 배수관 행거로이드 탈락 보수됨 | 손상현황 | • S12 배수관 연결부 누수(1EA) |

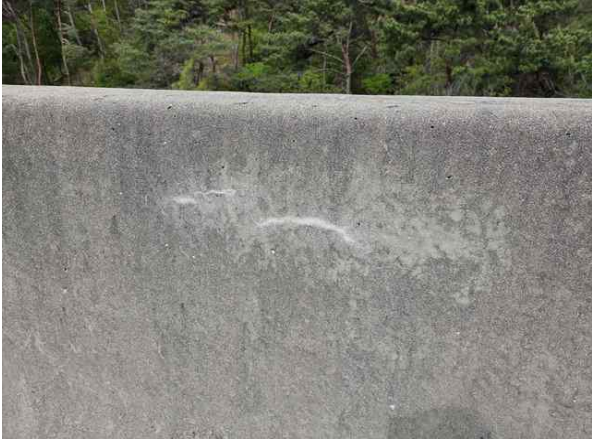
| 손상현황 | • S1 방호벽 균열(0.3mm미만) | 손상현황 | • S2 방호벽 균열부백태(0.3m) |
| 원 인 | • 건조수축, 거푸집 조기탈거 등 | 원 인 | • 건조수축, 우수유입, 수분침투 등 |

| 조치방안 | • 표면처리 | 조치방안 | • 표면처리 |

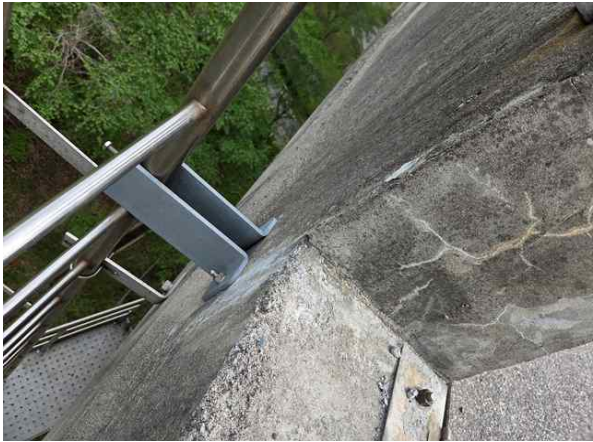
| 손상현황 | • S4 방호벽 백태(0.3m×0.3m) | 손상현황 | • S4 방호벽 망상균열(0.2m×0.6m) |
| 원 인 | • 우수유입, 수분침투 등 | 원 인 | • 건조수축, 거푸집 조기탈거 등 |

| 조치방안 | • 표면처리 | 조치방안 | • 표면처리 |

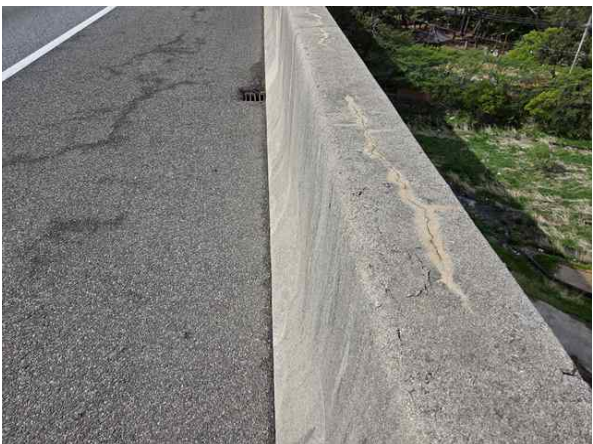
| 손상현황 | • S6 방호벽 중분대 굽힘(0.5m×3.0m) | 손상현황 | • S11 방호벽 균열(0.3mm미만) |
| 원 인 | • 물리적 충격(차량 충돌) | 원 인 | • 건조수축, 거푸집 조기탈거 등 |

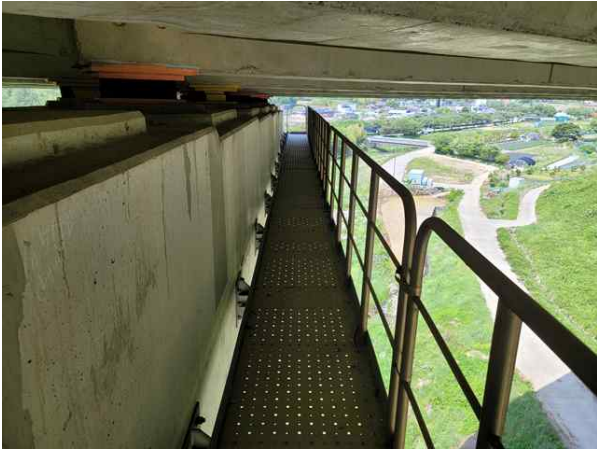
| 손상현황 | • P9 점검통로 상태양호 | 손상현황 | • P2 점검통로 브라켓 및 앵커 상태양호 |

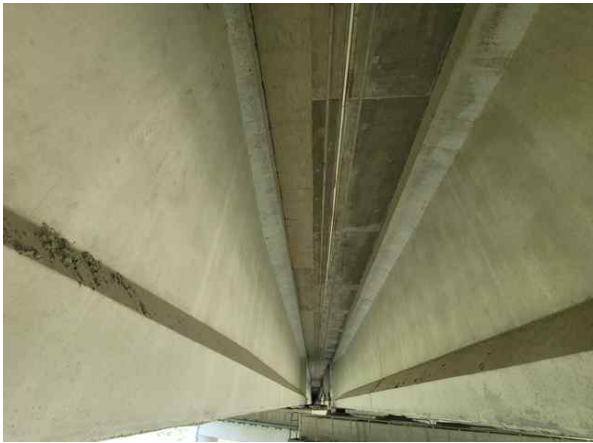
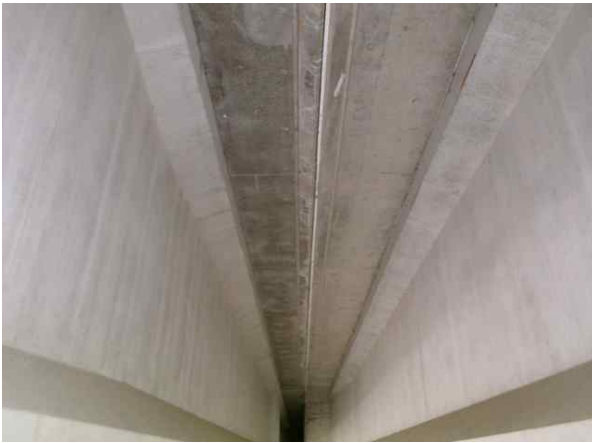
| 바닥판 종조인트 상태양호 | |

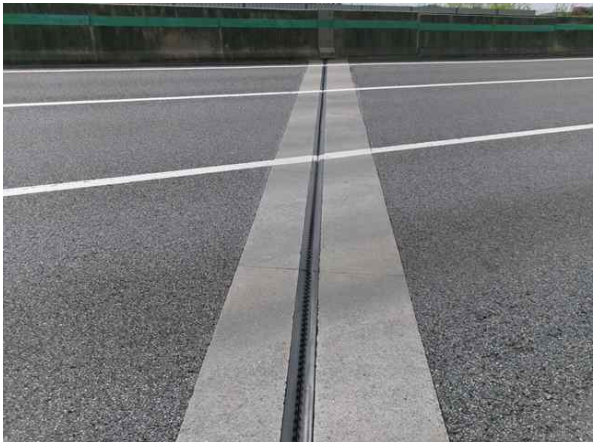
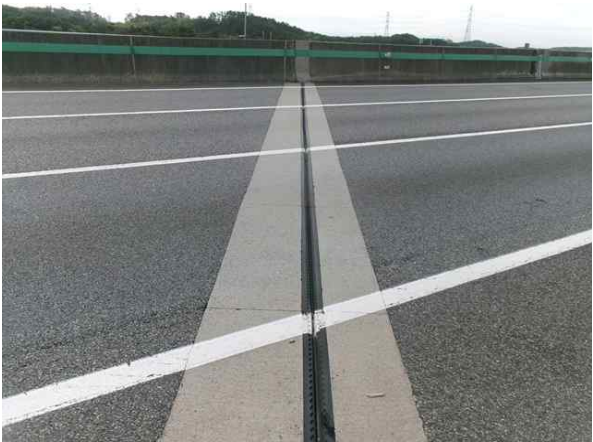
| 신축이음 상태양호 | |

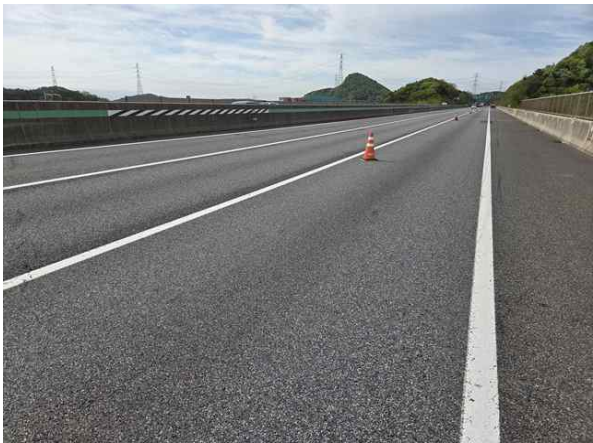
| 교면포장 상태양호 | 교량 집수구 상태양호 |
