대라교(부산)

## 작업사진 및 손상현황

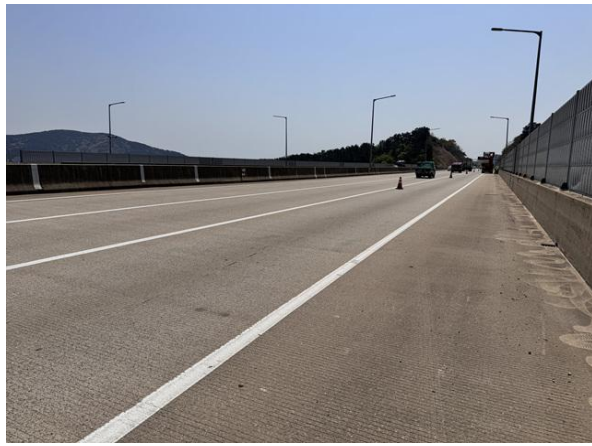
교면포장 전경

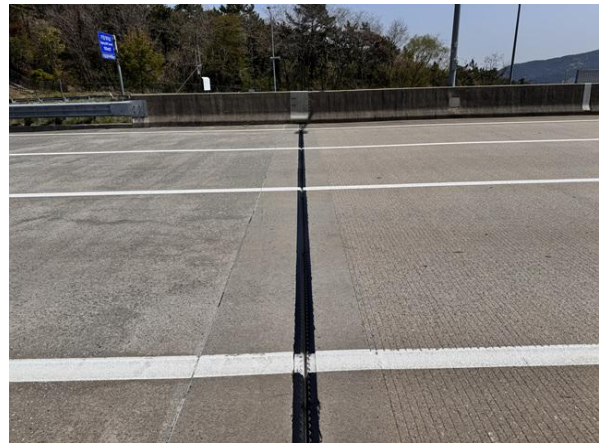
신축이음 전경

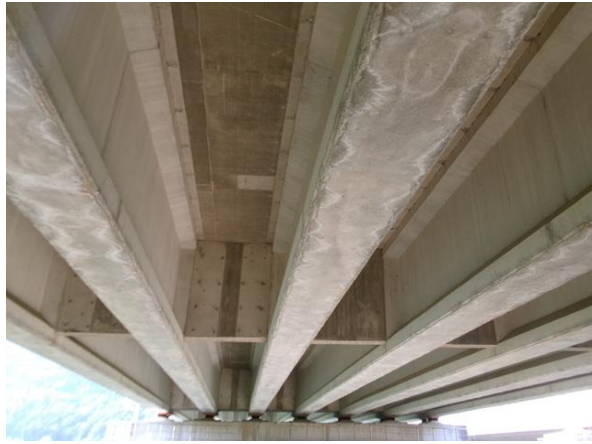
거더 전경

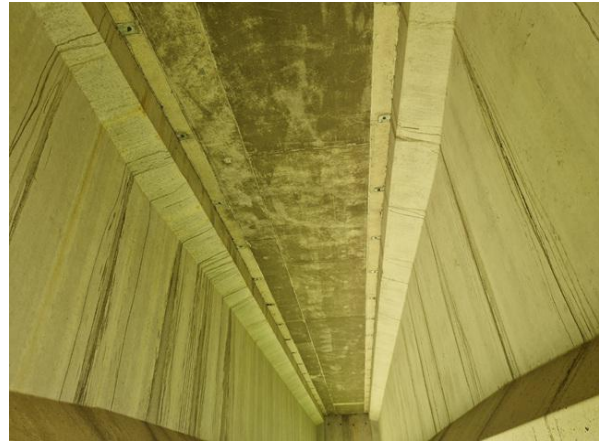
바닥판하면 전경

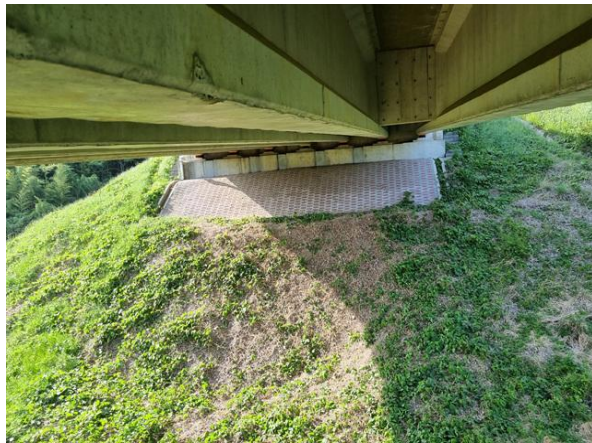
교대 전경

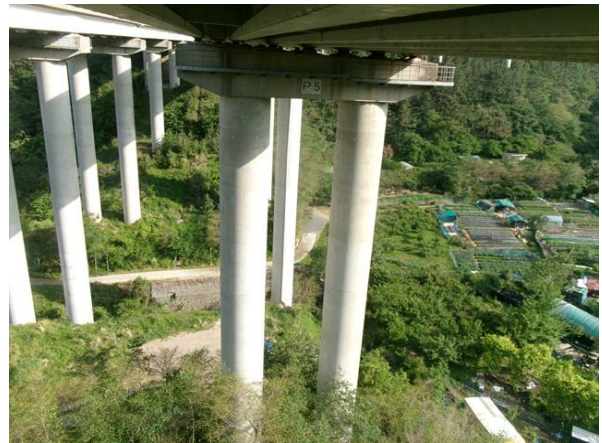
교각 전경

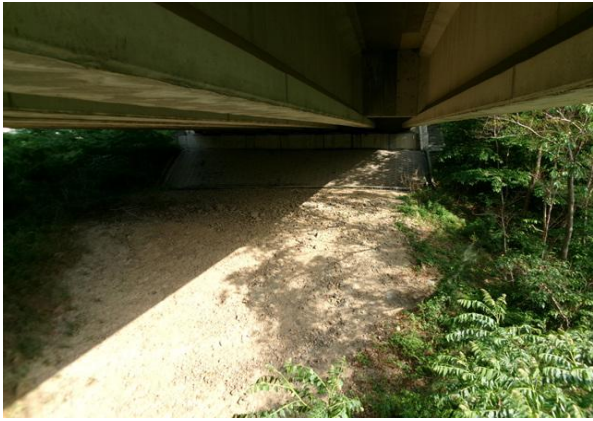
| 기초 | |
|---|---|
| 교대 A1 기초 전경 | 교대 A2 기초 전경 |

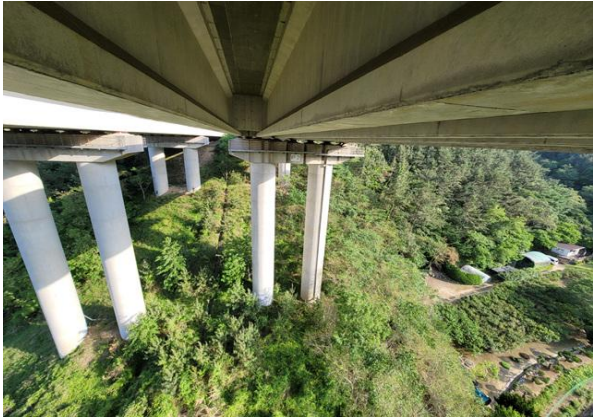
| 기초 | |
|---|---|
| 교각 P1~2 기초 전경 | 교각 P3~5 기초 전경 |

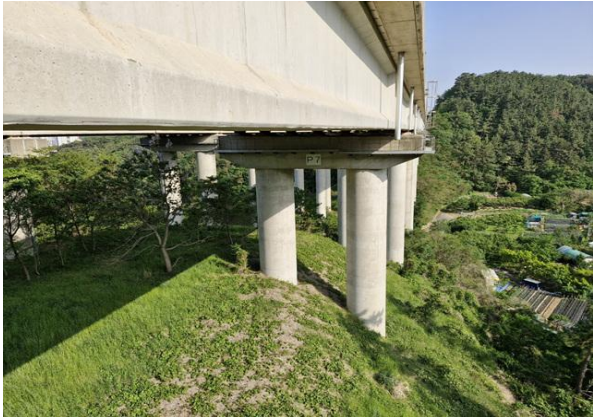
| 기초 | |
|---|---|
| 교각 P6~7 기초 전경 | 교각 P8~9 기초 전경 |
