만화교(부산)

## 작업사진 및 손상현황

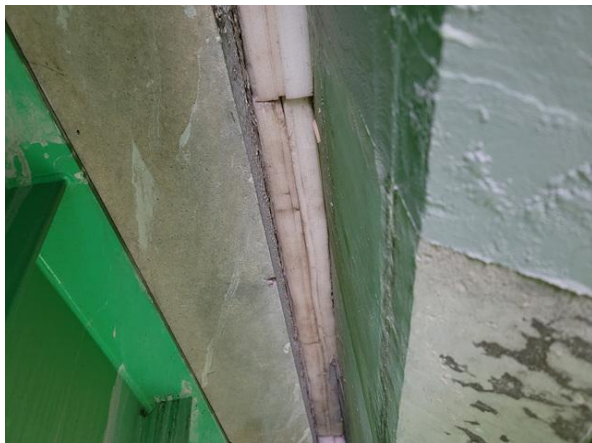
손상현황 · S1 철근노출(2.2m×0.1m)

원 인 · 피복두께 부족 등

조치방안 · 단면보수(방청)

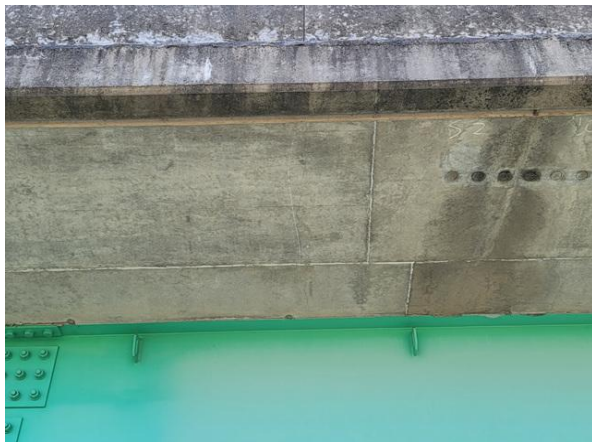
손상현황 · S2 균열(0.3mm미만)

원 인 · 거푸집 조기탈거, 건조수축 등

조치방안 · 표면처리

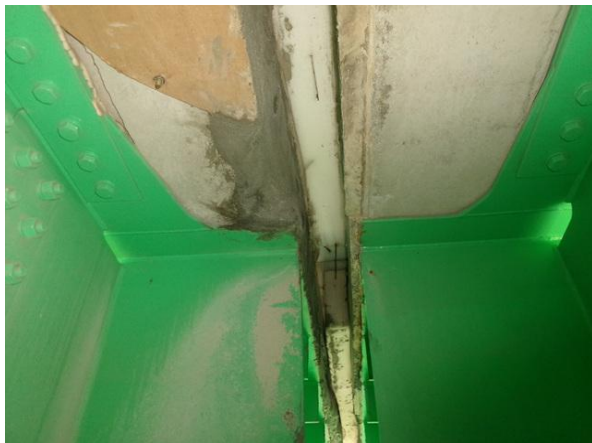
| 손상현황 | · S3 철근노출(6.0m×0.4m) -보수- |

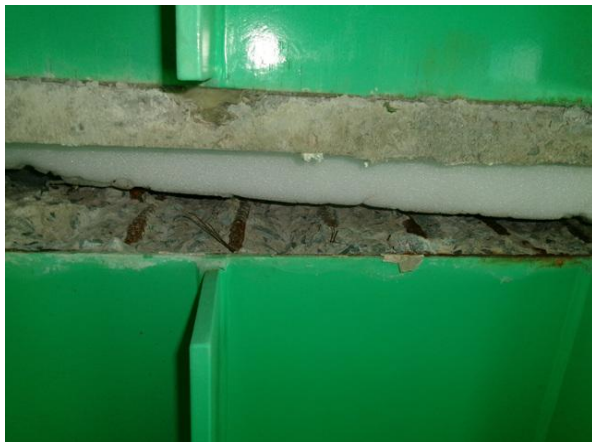
| 손상현황 | · S4 철근노출(9.0m×0.4m) |
| 원 인 | · 시공미흡, 피복두께 부족 등 |

| 조치방안 | · 단면보수(방청) |

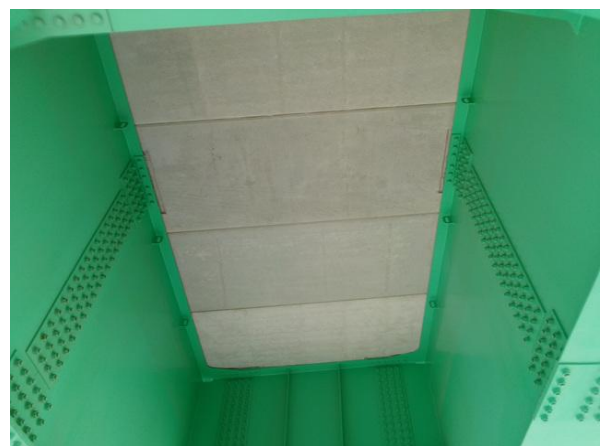
| 손상현황 | · S3 데크플레이트 상태현황 |

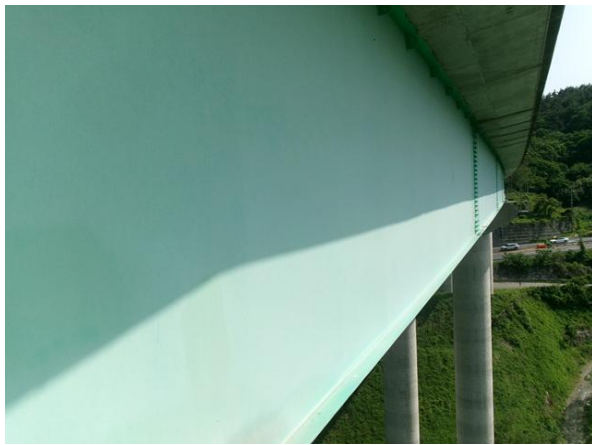
| 손상현황 | · 거더외부 S3-G1 도장열화(50.0×2.3) |
| 원 인 | · 공용기간 증가, 외기영향, 열화 등 |

| 조치방안 | · 재도장 |

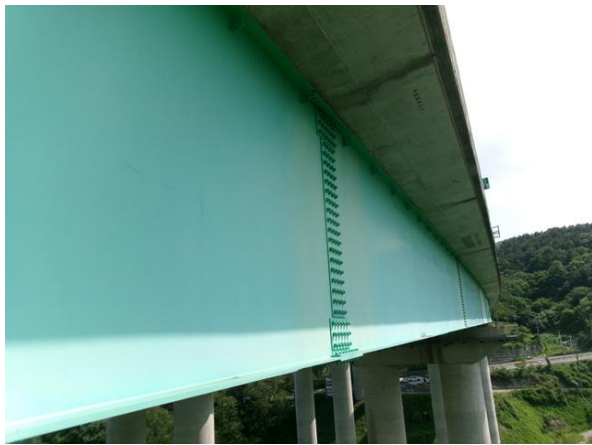
| 손상현황 | · 거더외부 S4-G1 도장열화(50.0×2.3) |
| 원 인 | · 공용기간 증가, 외기영향, 열화 등 |

| 조치방안 | · 재도장 |

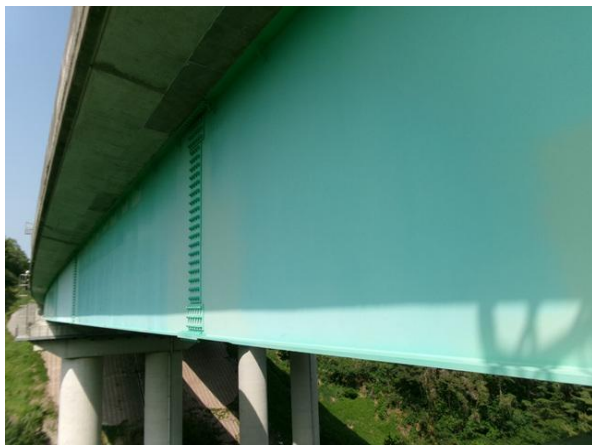
| 손상현황 | · 거더외부 S5-G1 도장열화(50.0×2.3) |
| 원 인 | · 공용기간 증가, 외기영향, 열화 등 |

| 조치방안 | · 재도장 |

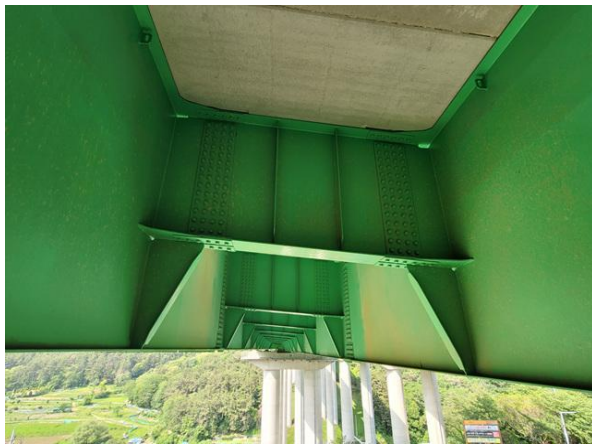
손상현황 · S1 상태양호

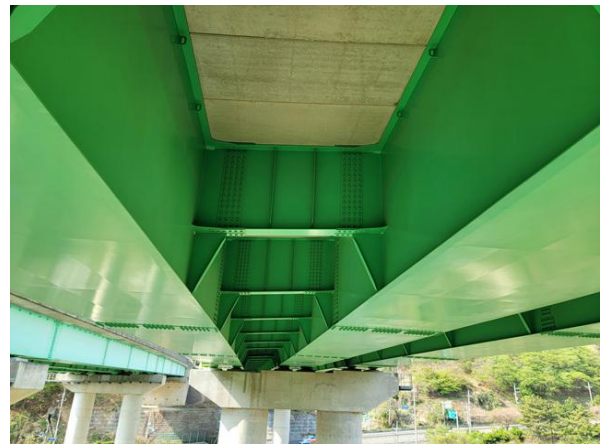
손상현황 · S2 상태양호

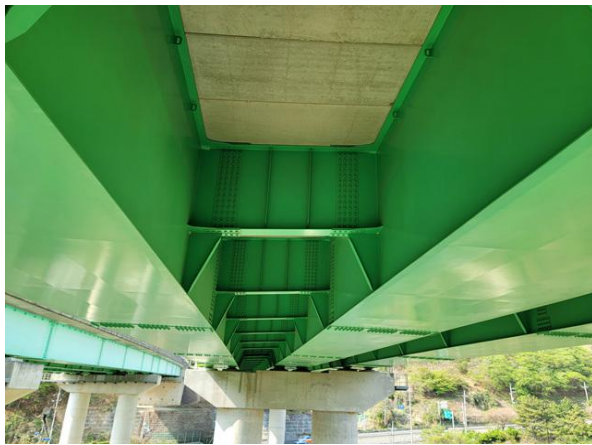
손상현황 · S3 상태양호

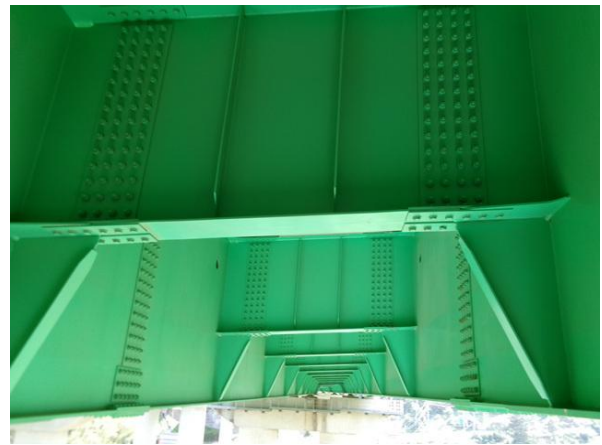
손상현황 · S4 상태양호

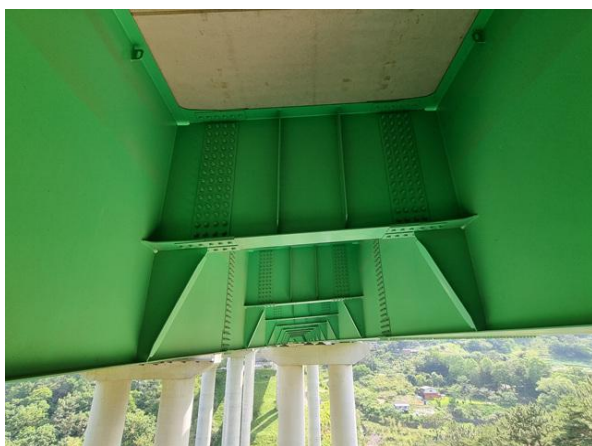
손상현황 · S5 상태양호

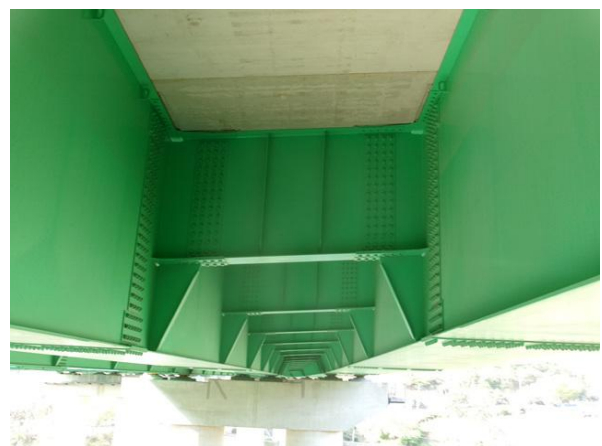
손상현황 · S6 상태양호

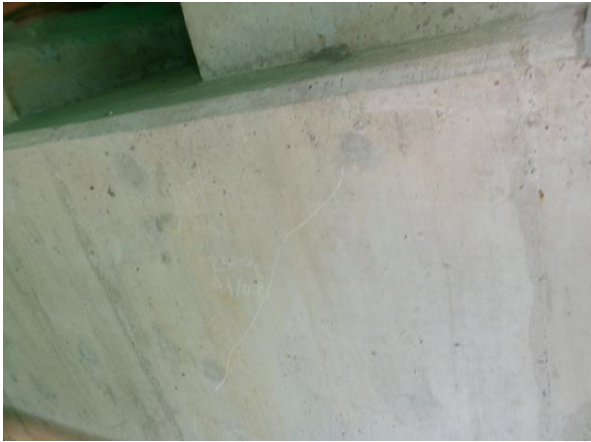
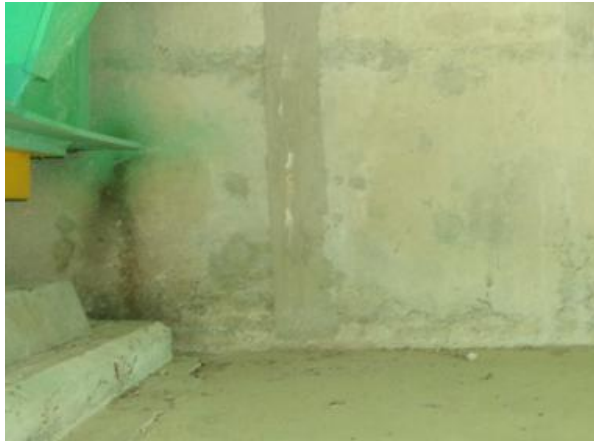
| 교대 | | | |
|---|---|---|---|
| 손상현황 | · A2 균열(0.3mm미만) | 손상현황 | · A2 백태(0.1m×0.5m) |
| 원 인 | · 건조수축, 거푸집 조기탈거 등 | 원 인 | · 손상부 습기흡착 등 |

| 교대 | | | |
|---|---|---|---|
| 조치방안 | · 표면처리 | 조치방안 | · 표면처리 |

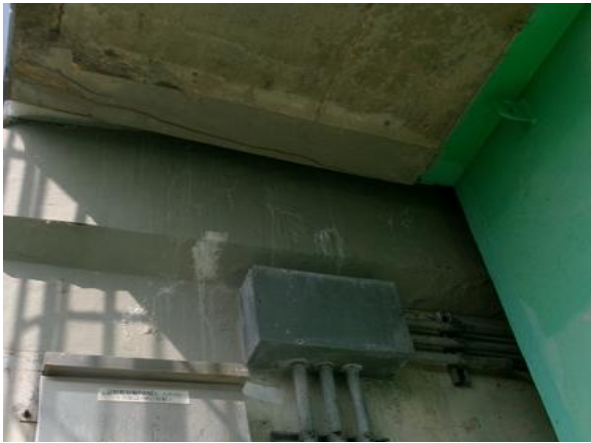
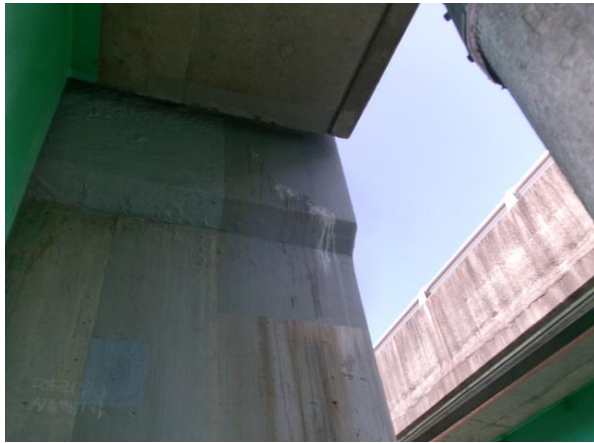
| 교대 | | | |
|---|---|---|---|
| 손상현황 | · A2 백태(0.1m×1.0m) | 손상현황 | · A2 백태(0.2m×1.5m) |
| 원 인 | · 손상부 습기흡착 등 | 원 인 | · 손상부 습기흡착 등 |

| 교대 | | | |
|---|---|---|---|
| 조치방안 | · 표면처리 | 조치방안 | · 표면처리 |

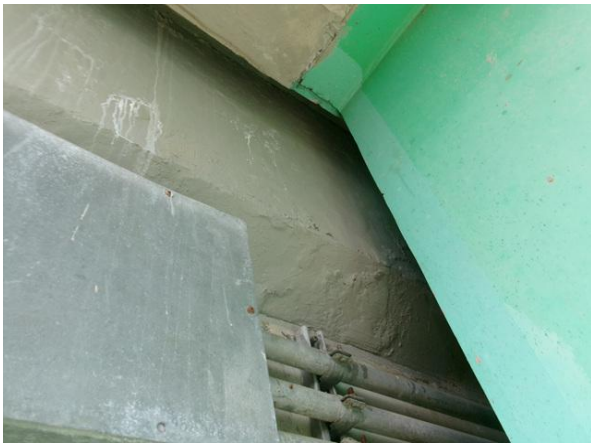
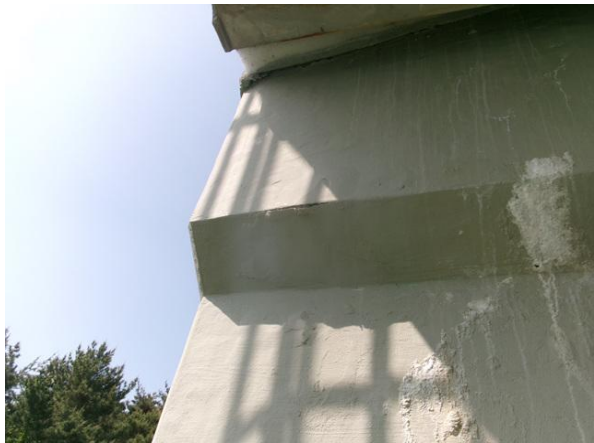
| 교대 | | | |
|---|---|---|---|
| 손상현황 | · A2 보수부 박리(0.3m×0.4m) | 손상현황 | · A2 보수부 충분리 |
| 원 인 | · 보수미흡, 부착강도 저하 등 | 원 인 | · 보수미흡, 부착강도 저하 등 |

| 교대 | | | |
|---|---|---|---|
| 조치방안 | · 단면보수 | 조치방안 | · 단면보수 |

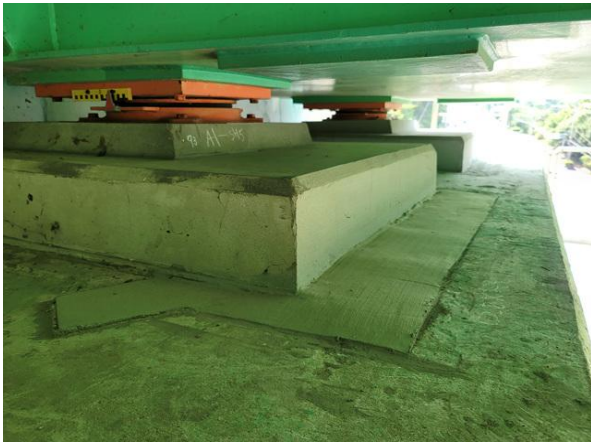
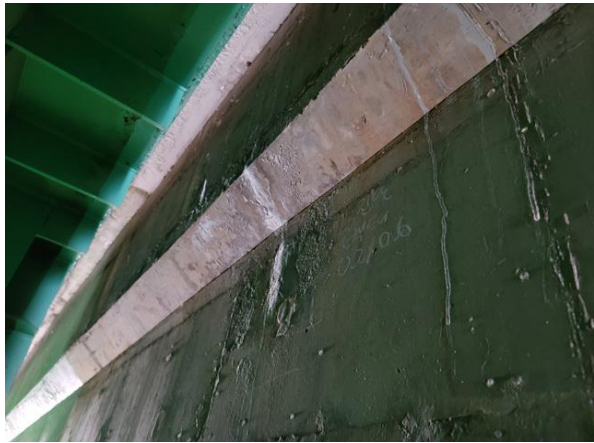
| 교대 | | | |
|---|---|---|---|
| 손상현황 | · A1 박리 -보수- | 손상현황 | · A1 백태(0.2m×0.6m) |
| 원 인 | · - | 원 인 | · 손상부 습기흡착 등 |

| 교대 | | | |
|---|---|---|---|
| 조치방안 | · - | 조치방안 | · 표면처리 |

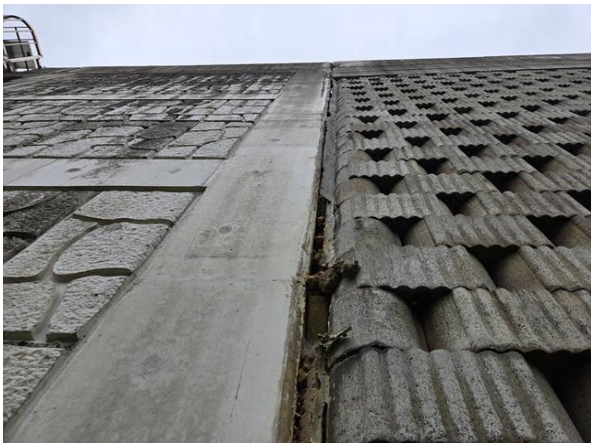
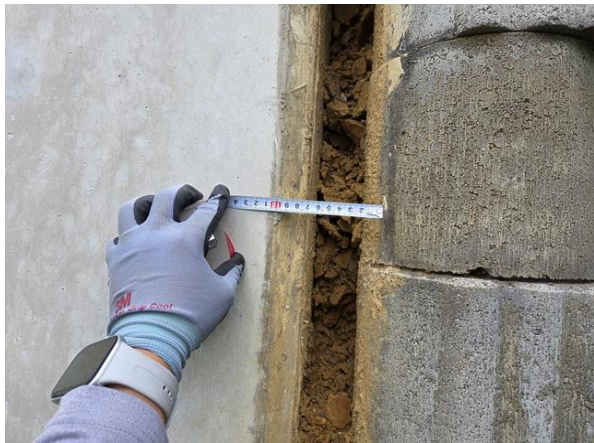
| 교대 | | | |
|---|---|---|---|
| 손상현황 | · A1 이격(L=1.0m, T=70mm) | 손상현황 | · A1 이격(L=1.0m, T=70mm) |
| 원 인 | · 시공초기 지반안정침하, 이전 측방유동이력 등 | 원 인 | · 시공초기 지반안정침하, 이전 측방유동이력 등 |

| 교대 | | | |
|---|---|---|---|
| 조치방안 | · 실링처리 | 조치방안 | · 실링처리 |

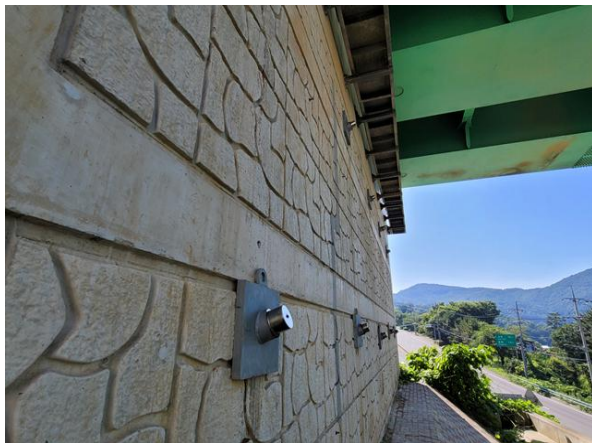
손상현황 · A1 어스앵커 보강 현황

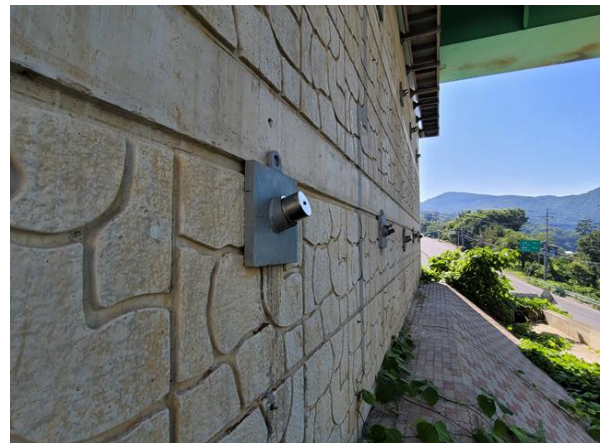
손상현황 · A1 어스앵커 보강 현황

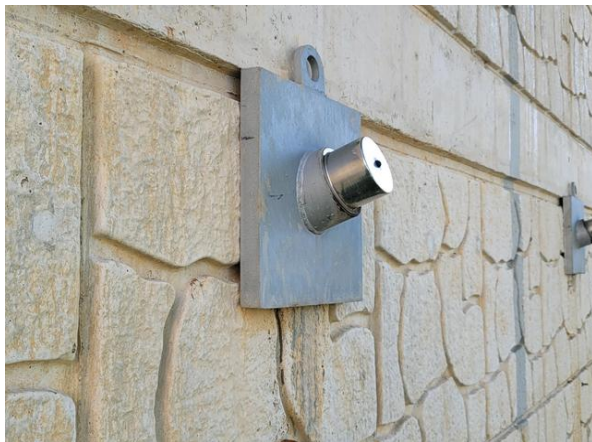
손상현황 · A1 어스앵커 보강 현황

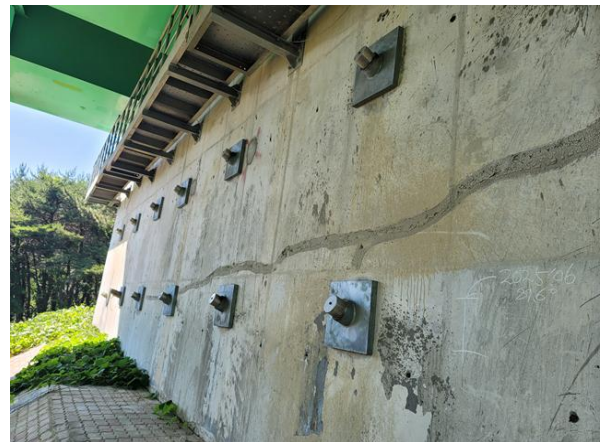
손상현황 · A2 어스앵커 보강 현황

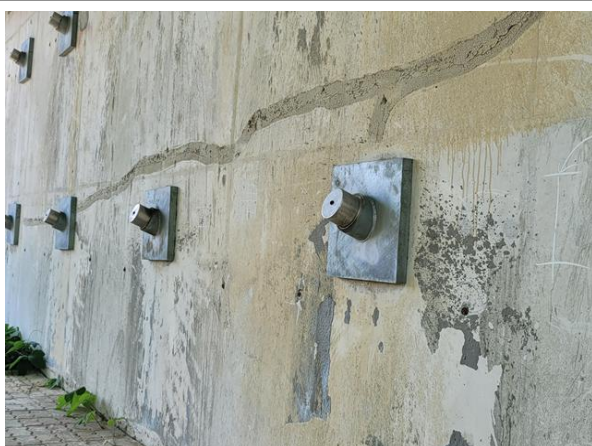
손상현황 · A2 어스앵커 보강 현황

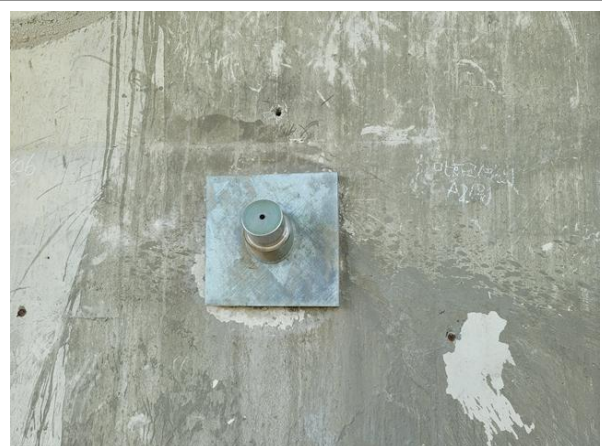
손상현황 · A2 어스앵커 보강 현황

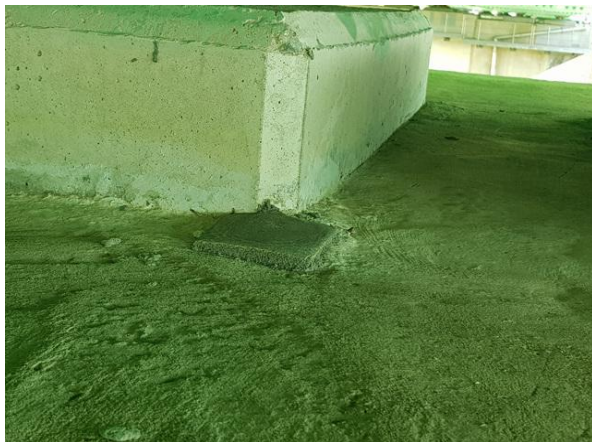
| 손상현황 | · P2 코핑부 철근노출 -보수- |

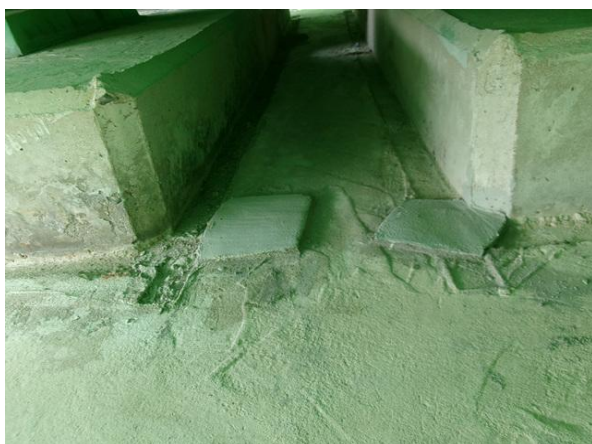
| 손상현황 | · P3 코핑부 철근노출 -보수- |

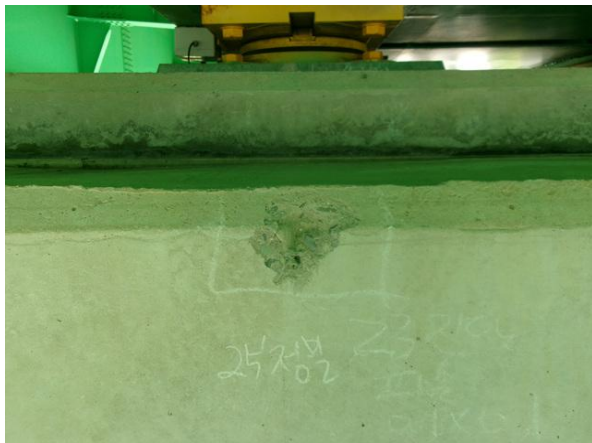
손상현황 · P3 코핑부 파손(0.1m×0.1m)

원 인 · 외부충격 등

조치방안 · 단면보수

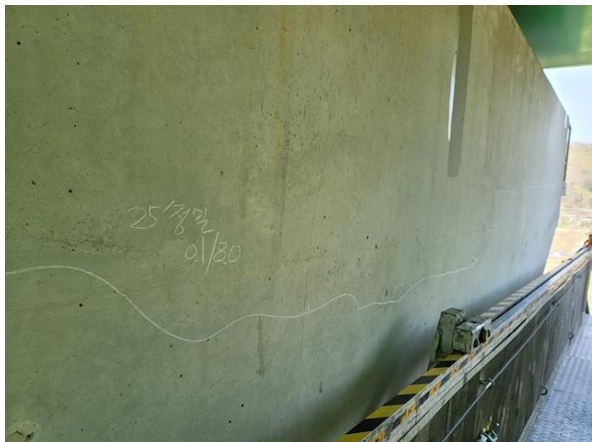
손상현황 · P4 코핑부 균열(0.3mm미만)

원 인 · 건조수축, 거푸집 조기탈거 등

조치방안 · 표면처리

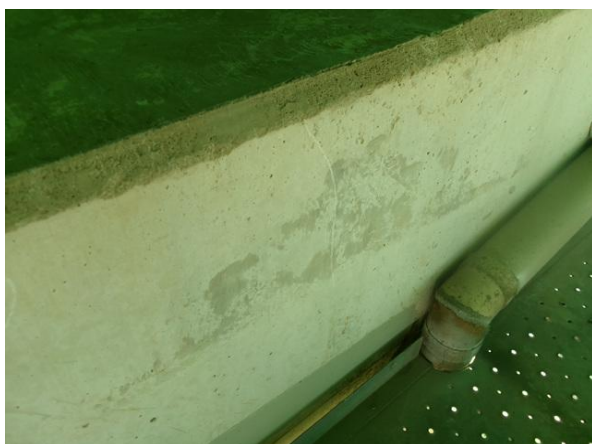
손상현황 · P5 코핑부 균열(0.3mm미만)

원 인 · 건조수축, 거푸집 조기탈거 등

조치방안 · 표면처리

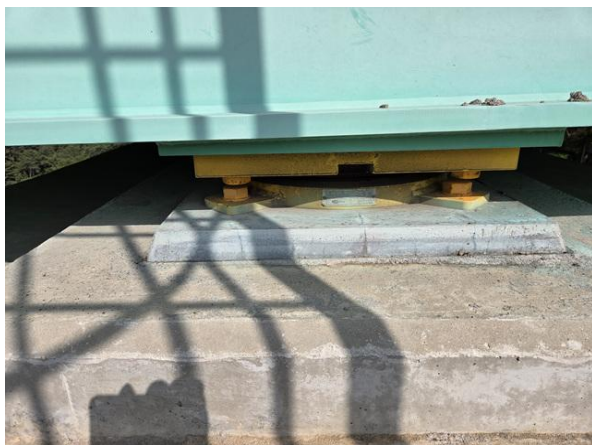
| 손상현황 | · P1-SH1 무수축물탈 균열(0.3mm미만) |
| 원 인 | · 거푸집 조기탈거 등 |

| 조치방안 | · 표면처리 |

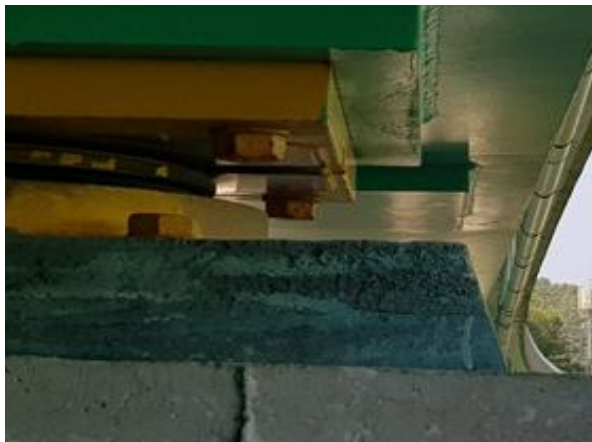
| 손상현황 | · P2-SH6 볼트부식 |
| 원 인 | · 공용기간 증가, 도장미흡부 습기흡착 등 |

| 조치방안 | · 재도장 |

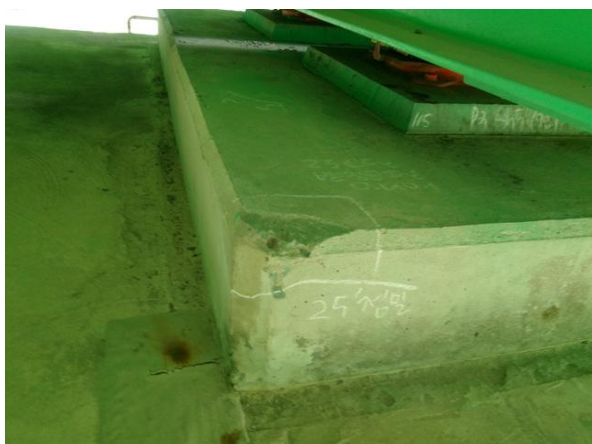
| 손상현황 | · P3-SH2(A2) 파손(0.1m×0.1m) |
| 원 인 | · 외부충격 등 |

| 조치방안 | · 단면보수 |

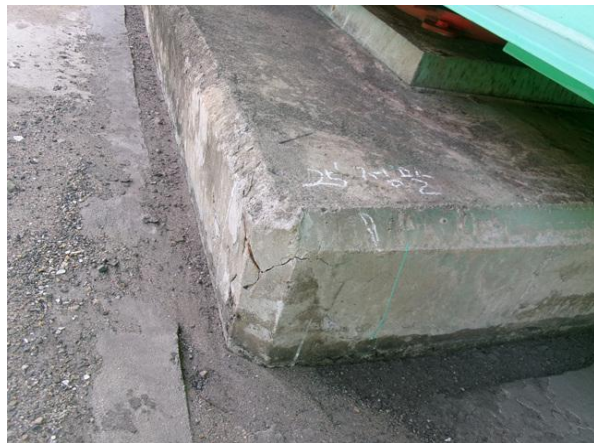
| 손상현황 | · P3-SH6(A2) 충분리(0.3m×0.3m) |
| 원 인 | · 다짐미흡, 손상부 우수유입 등 |

| 조치방안 | · 단면보수(방청) |

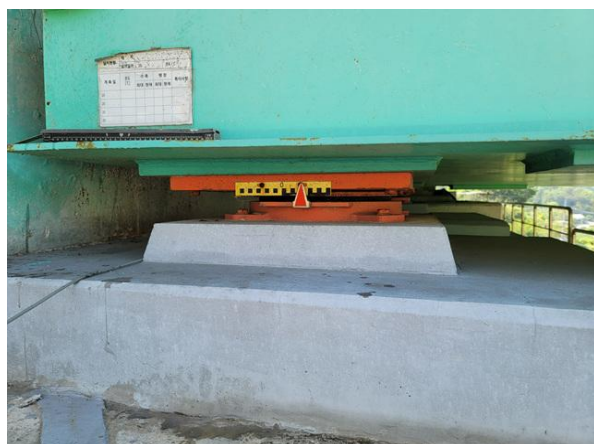
| 손상현황 | · A1-SH1 상태양호 |

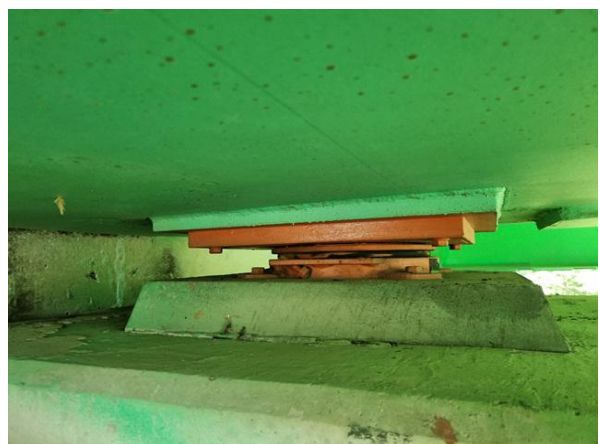
| 손상현황 | · A2-SH2 상태양호 |

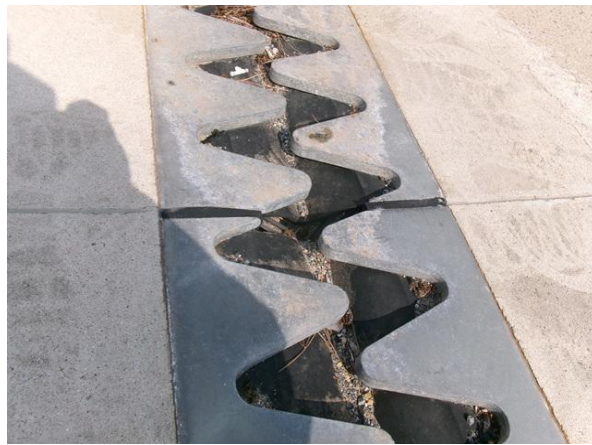
| 손상현황 | · P3 고무재 파손(L=0.2m) | 손상현황 | · P3 유간 토사퇴적(L=1.5m) |
| 원 인 | · 공용기간 증가, 열화. 이물질퇴적 등 | 원 인 | · 공용기간 증가, 비산먼지 퇴적 등 |

| 조치방안 | · 유도배수관 설치 | 조치방안 | · 정비 |

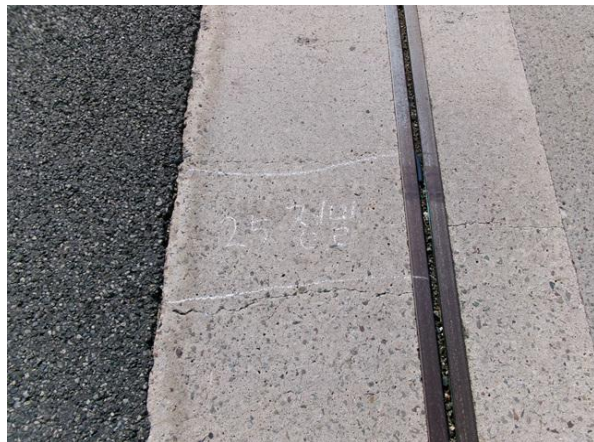
손상현황 · A2 후타재 균열(0.3mm미만)

원 인 · 건조수축, 다짐불량 등

조치방안 · 주의관찰

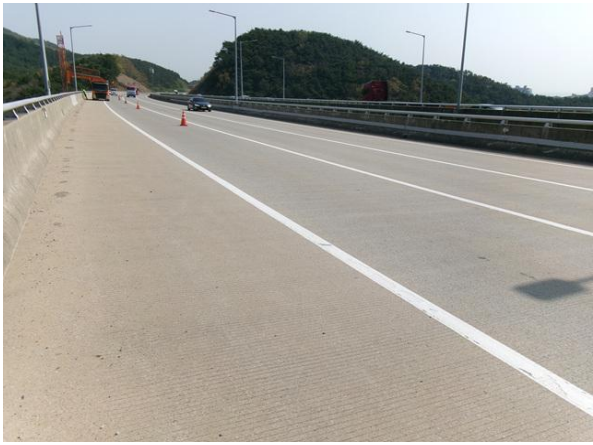
| 손상현황 | · S4 LMC패임 (0.1m×0.2m) | 손상현황 | · S1 상태현황 |

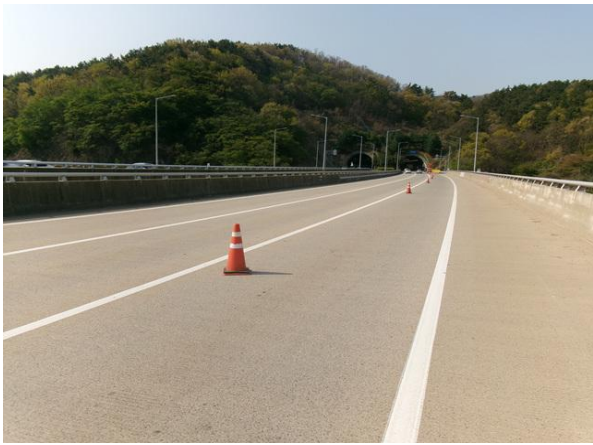
| 손상현황 | · S2 상태현황 | 손상현황 | · S6 상태현황 |

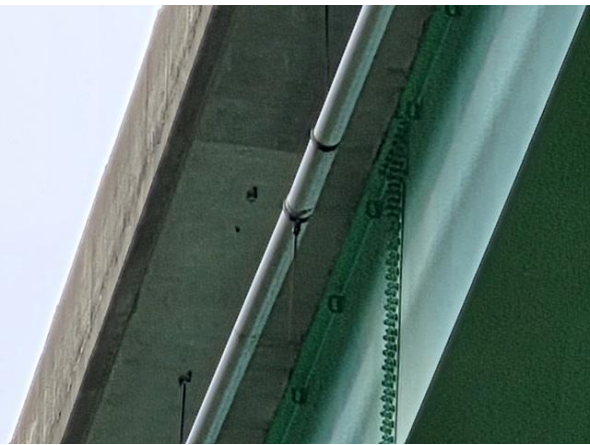
| 배수시설 | | | |
|---|---|---|---|
| 손상현황 | · S5 배수관 고정대 탈락(1EA) | 손상현황 | · S5 배수관 고정대 탈락(1EA) |
| 원 인 | · 시공미흡, 공용기간 증가 등 | 원 인 | · 시공미흡, 공용기간 증가 등 |

| 배수시설 | | | |
|---|---|---|---|
| 조치방안 | · 정비 | 조치방안 | · 정비 |

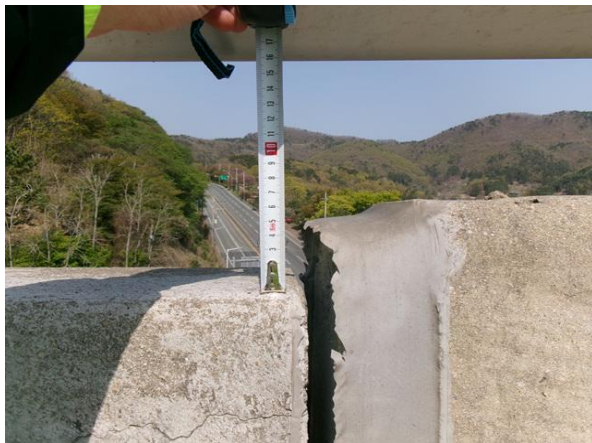
| 손상현황 | · S1 접속부 이격(L=1.0m) |
| 원 인 | · 시공초기 지반안정 침하 등 |

| 조치방안 | · 주의관찰 |

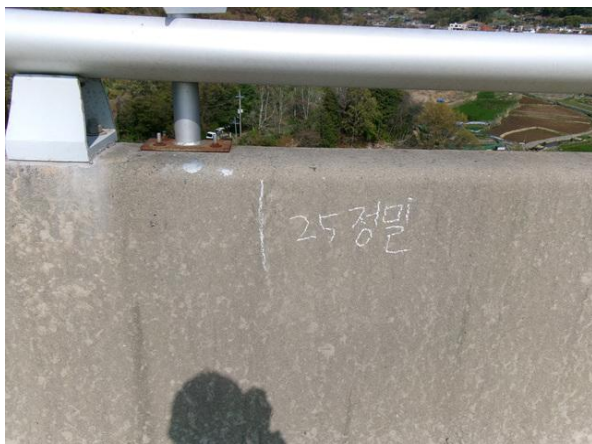
| 손상현황 | · S2 균열(0.3mm미만) |
| 원 인 | · 건조수축 및 거푸집 조기탈거 등 |

| 조치방안 | · 표면처리 |

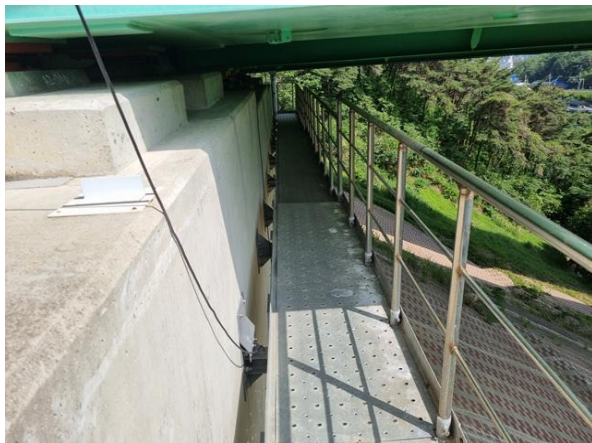
손상현황 · A2 점검로 상태현황

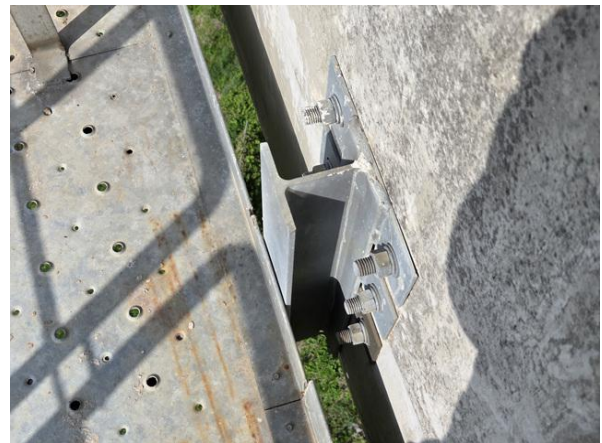
손상현황 · P1 점검로 볼트 상태현황

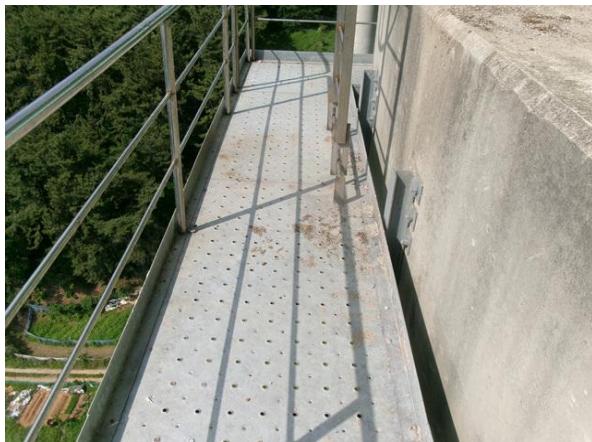
손상현황 · P2 점검로 상태현황

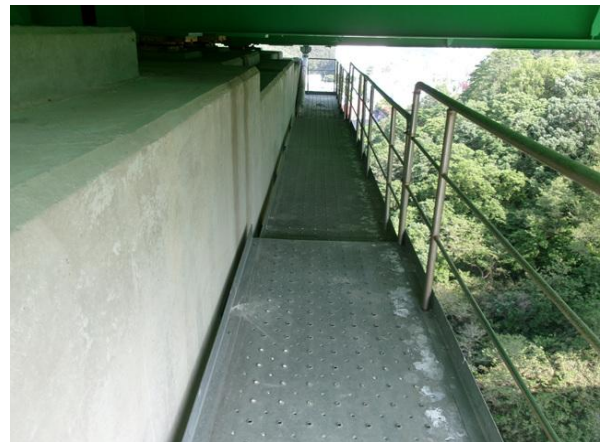
손상현황 · P3 점검로 상태현황

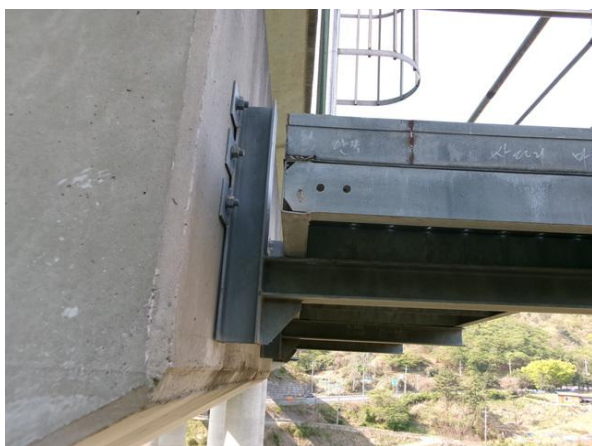
손상현황 · P4 점검로 볼트 상태현황

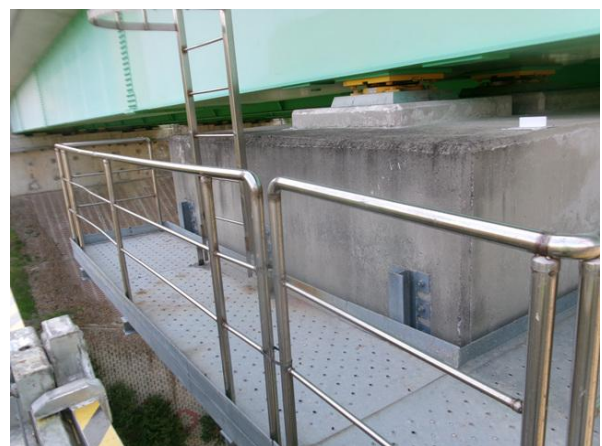
손상현황 · P5 점검로 난간 상태현황
