좌광천교(울산)

## 작업사진 및 손상현황

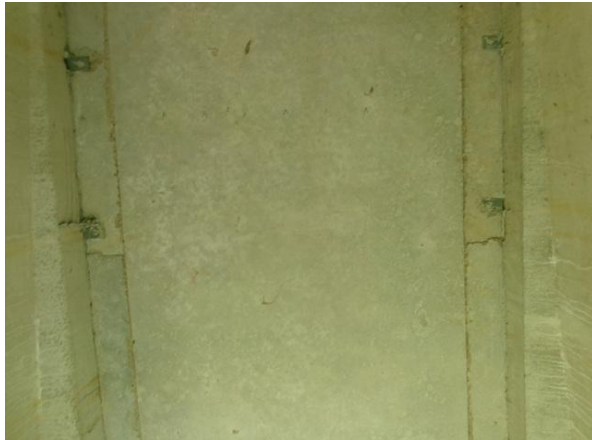
손상현황 · S3 균열(0.3mm미만)

원 인 · 건조수축, 온도변화

조치방안 · 표면처리

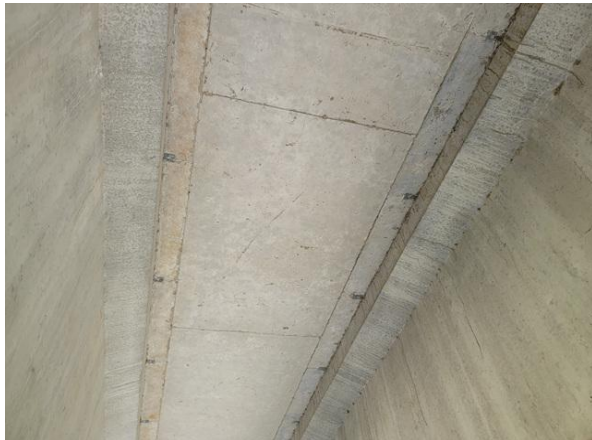
손상현황 · S4 균열(0.3mm미만)

원 인 · 건조수축, 온도변화

조치방안 · 표면처리

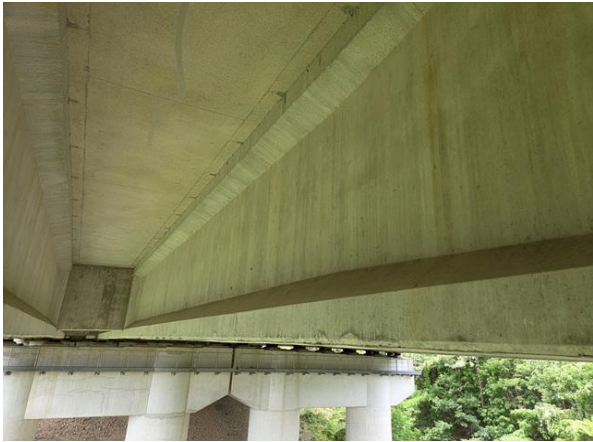
| 손상현황 | · S2-G4 거더 상태양호 | 손상현황 | · S4-G4 파손(0.3m×0.2m) |

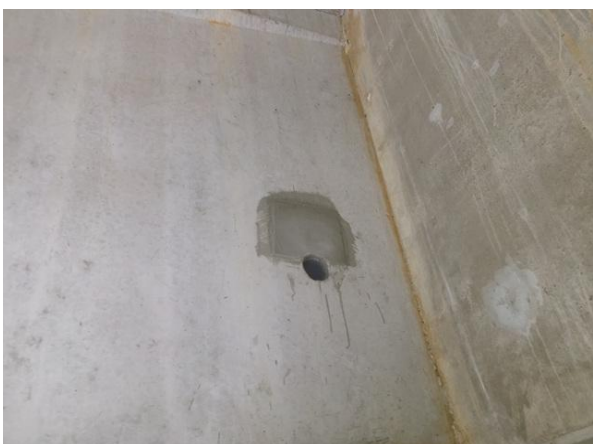
| 손상현황 | · S5-G2 파손(0.2m×0.2m) 보수됨 | 손상현황 | · S9-G7 파손(0.1m×0.1m) 보수됨 |

| 조치방안 | · 상태양호 | 조치방안 | · 상태양호 |

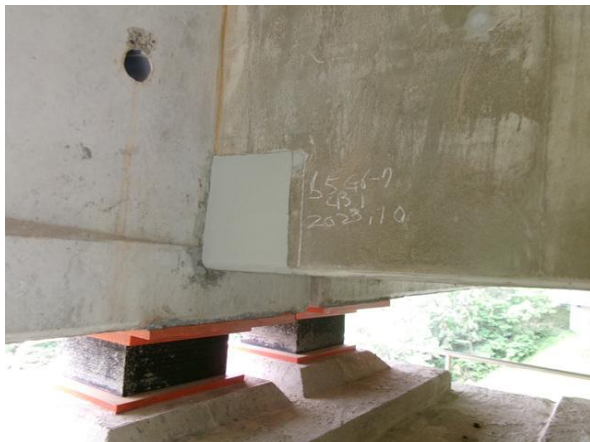
손상현황 · S5 가로보 철근노출 보수됨

조치방안 · 상태양호

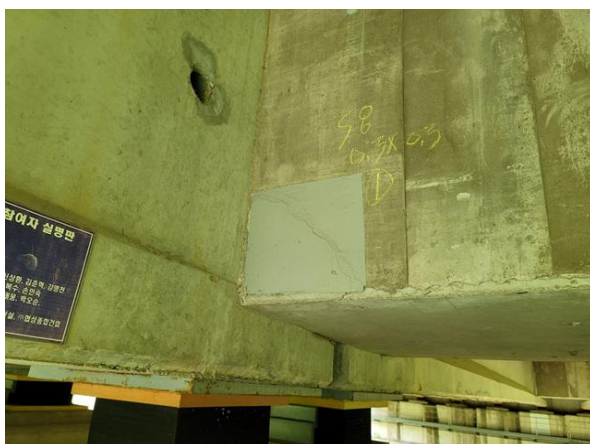
손상현황 · S8 가로보 충분리(0.2m×0.1m)

원 인 · 시공미흡, 다짐미흡 등

조치방안 · 단면보수

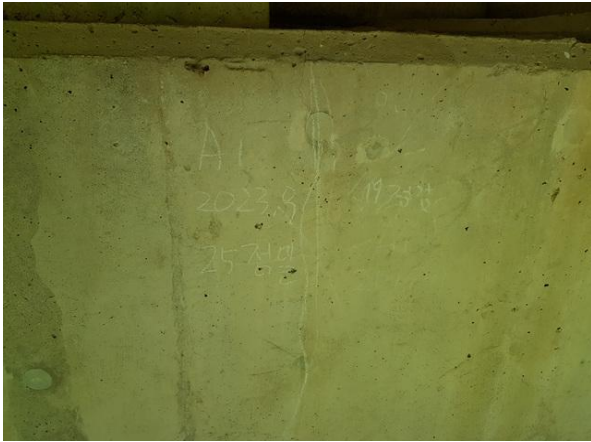
| 교대 | | | |
|---|---|---|---|
| 손상현황 | · 교대 A1 균열(0.3mm미만) | 손상현황 | · 교대 A1 표면오염(0.6m×2.0m) |
| 원 인 | · 건조수축, 온도변화 | 원 인 | · 신축이음부 누수 |

| 교대 | | | |
|---|---|---|---|
| 조치방안 | · 표면처리 | 조치방안 | · 주의관찰 |

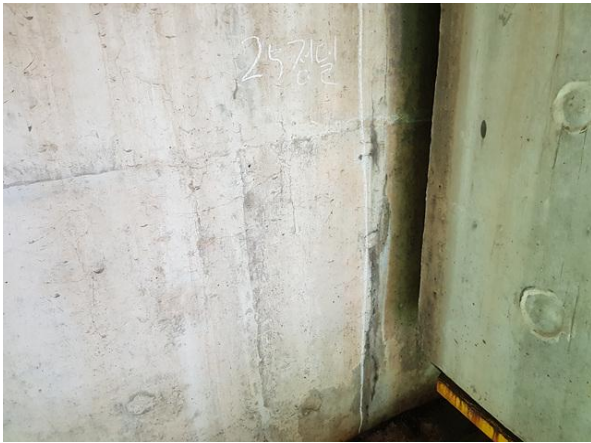
| 교대 | | | |
|---|---|---|---|
| 손상현황 | · 교대 A1 균열(0.3mm미만) | 손상현황 | · 교대 A1 표면오염(0.3m×2.0m) |
| 원 인 | · 건조수축, 온도변화 | 원 인 | · 신축이음부 누수 |

| 교대 | | | |
|---|---|---|---|
| 조치방안 | · 표면처리 | 조치방안 | · 주의관찰 |

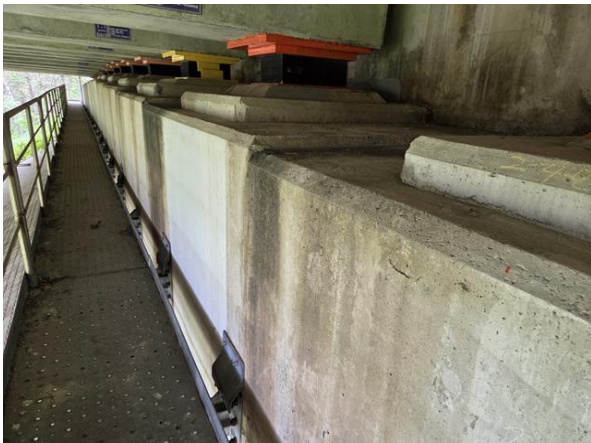
| 교대 | | | |
|---|---|---|---|
| 손상현황 | · 교대 A2 표면오염(0.5m×2.0m×4EA) | 손상현황 | · 교대 A2 표면오염(1.0m×1.5m×4EA) |
| 원 인 | · 수분접촉, 신축이음부 누수 | 원 인 | · 수분접촉, 신축이음부 누수 |

| 교대 | | | |
|---|---|---|---|
| 조치방안 | · 주의관찰 | 조치방안 | · 주의관찰 |

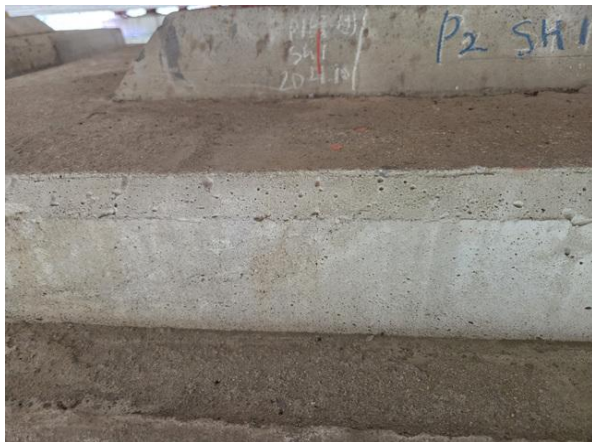
| 손상현황 | · P2-SH1(A1) 반침콘크리트균열(0.3mm미만) |
| 원 인 | · 우수유입, 외기노출, 공용기간 경과 등 |

| 조치방안 | · 재도장 |

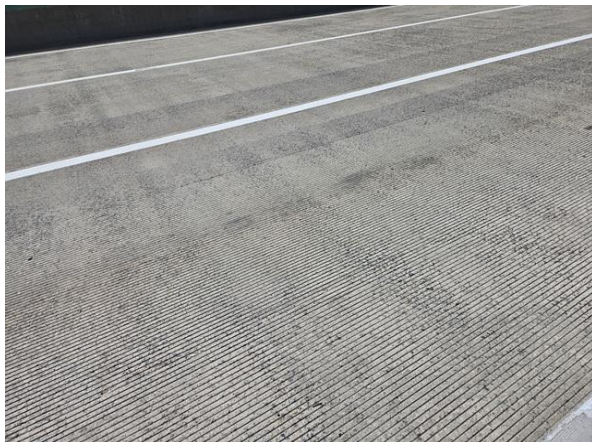
| 손상현황 | · S8 포장 망상균열(30.0m×10.0m) |
| 원 인 | · 건조수축, 차량 윤하중 등 |

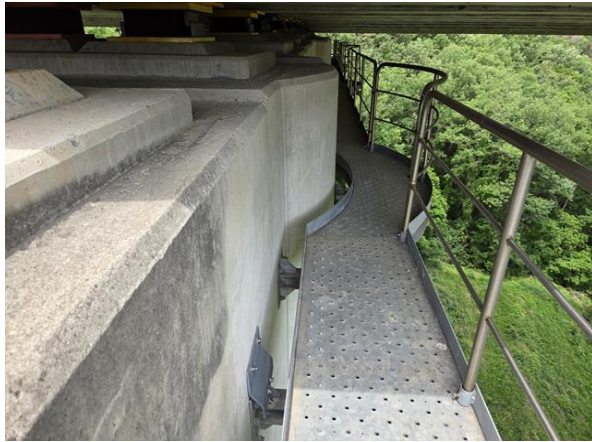
손상현황 · P2 점검통로 상태양호

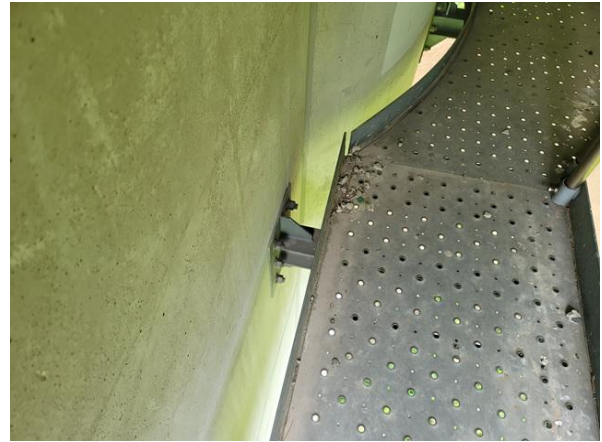
손상현황 · P8 점검통로 브라켓 및 앵커 상태양호
