## 도로교량 하자 목록(2공구)

## 사진대지

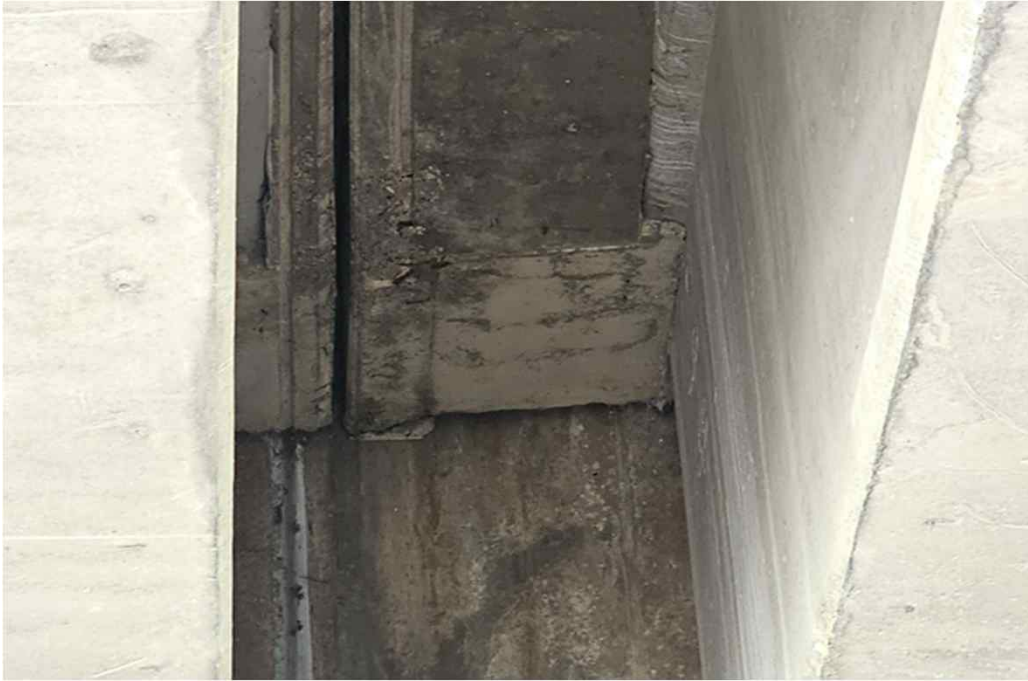
| 점검위치 | 상주 | 용내교(S2) | 사진번호 | #01 |

| No. | 위치 | | 점검 내용 | 사진번호 |
|---|---|---|---|---|
| 1 | 상주 | 용내교(S2) | STA 7.52k 바닥판하면 철근노출(0.5mX0.2m) | #01 |

| 점검내용 | | STA 7.52k 바닥판하면 철근노출(0.5mX0.2m) | | |

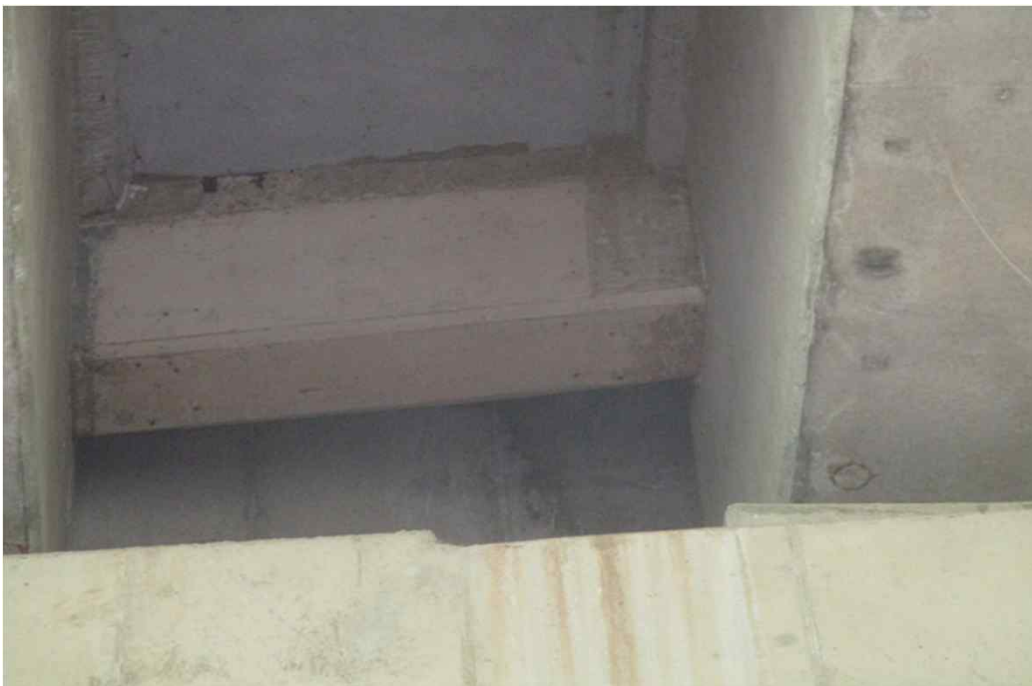
| 점검위치 | 상주 | 용내교(S1) | 사진번호 | #02 |

| No. | 위치 | | 점검 내용 | 사진번호 |
|---|---|---|---|---|
| 2 | 상주 | 용내교(S1) | STA 7.43k 가로보 재료분리(0.5mX0.4m) | #02 |

| 점검내용 | | STA 7.43k 가로보 재료분리(0.5mX0.4m) | | |

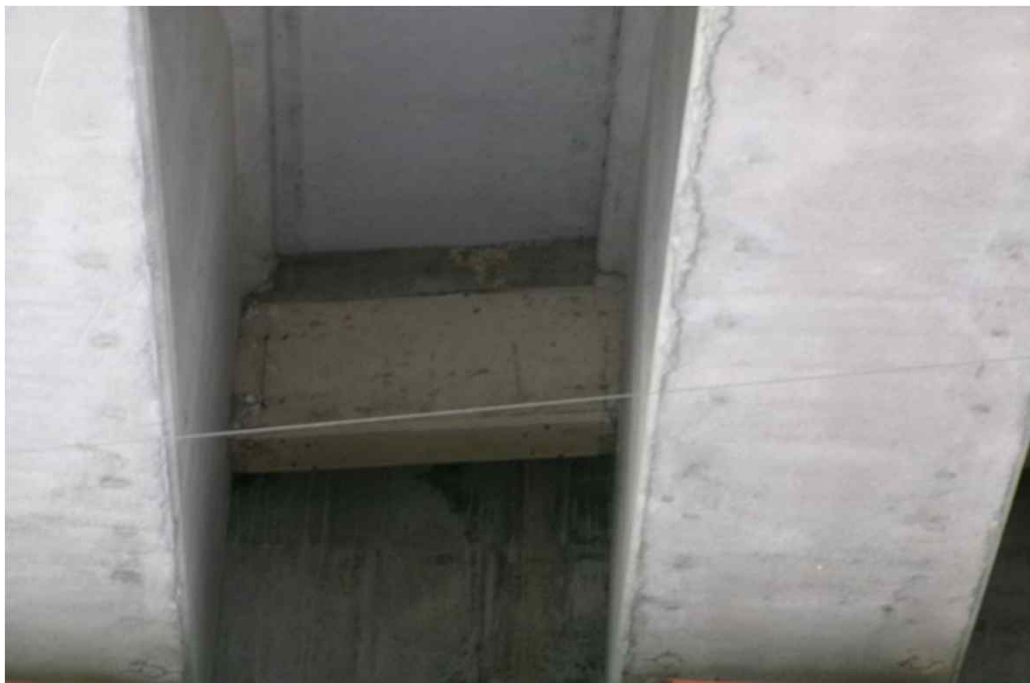
| 점검위치 | 영천 | 용내교(S1) | 사진번호 | #03 |

| No. | 위치 | | 점검 내용 | 사진번호 |
|---|---|---|---|---|
| 3 | 영천 | 용내교(S1) | STA 7.43k 가로보 재료분리(0.3mX0.3m) | #03 |

| 점검내용 | | STA 7.43k 가로보 재료분리(0.3mX0.3m) | | |

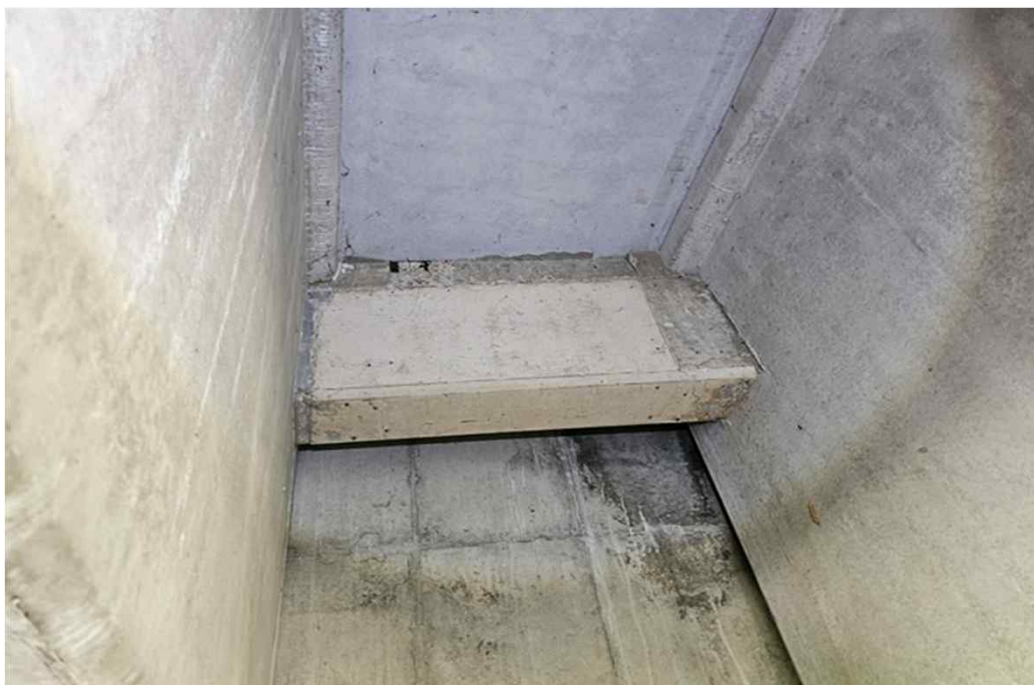
| 점검위치 | 영천 | 용내교(S2) | 사진번호 | #04 |

| No. | 위치 | | 점검 내용 | 사진번호 |
|---|---|---|---|---|
| 4 | 영천 | 용내교(S2) | STA 7.52k 가로보 파손 및 철근노출(0.3mX0.2m) | #04 |

| 점검내용 | | STA 7.52k 가로보 파손 및 철근노출(0.3mX0.2m) | | |

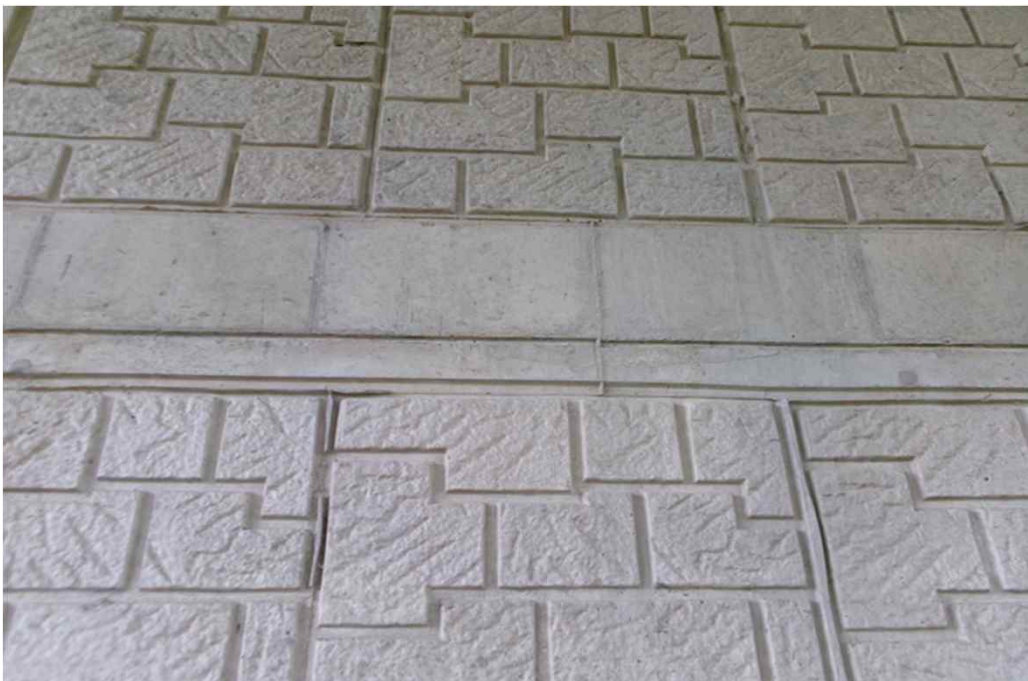
| 점검위치 | 영천 | 용내교(A1) | 사진번호 | #10 |

| No. | 위치 | | 점검 내용 | 사진번호 |
|---|---|---|---|---|
| 10 | 영천 | 용내교(A1) | STA 7.43k 교대 들뜸 (0.2mX1.0m) | #10 |

| 점검내용 | | STA 7.43k 교대 들뜸 (0.2mX1.0m) | | |

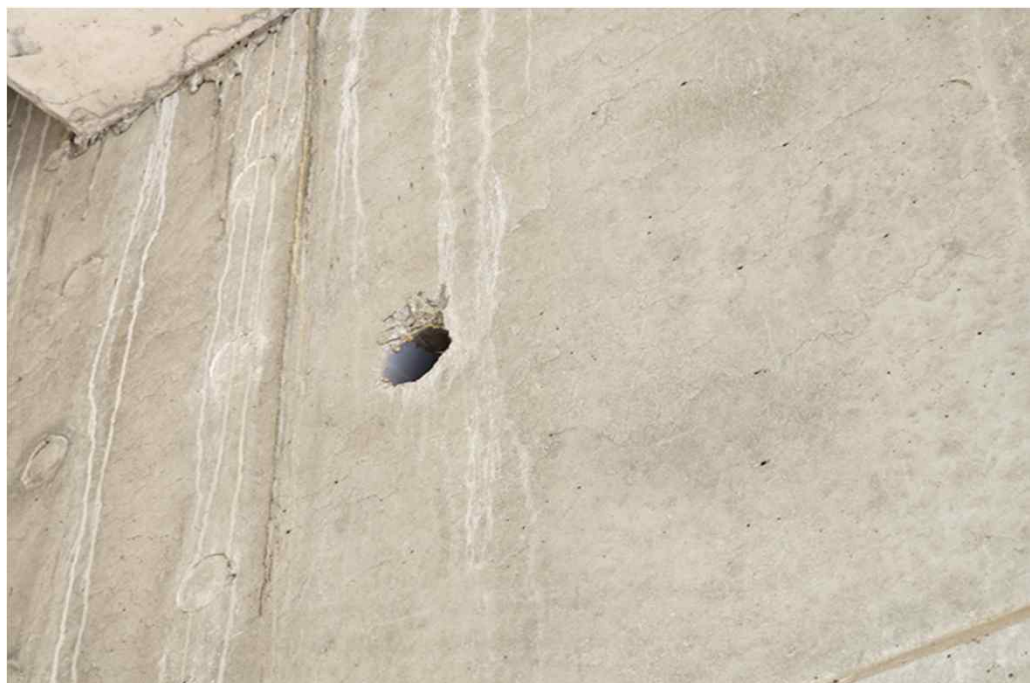
| 점검위치 | 상주 도개IC교(S1-G2) | 사진번호 | #02 |

| 점검내용 | STA 12.10k 거더 인양홀파손 (0.2mX0.2mX6EA) | | |

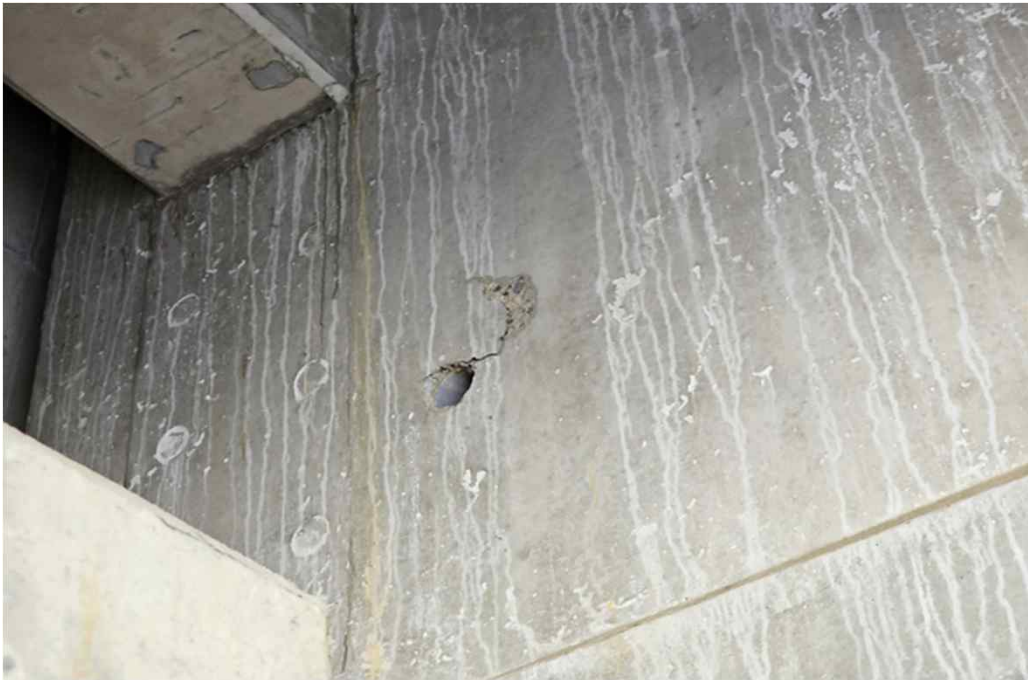
| 점검위치 | 상주 | 도개IC교(S1-G2) | 사진번호 | #03 |

| 점검내용 | | STA 12.10k 거더 들뜸 (0.2mX0.2m) | | |

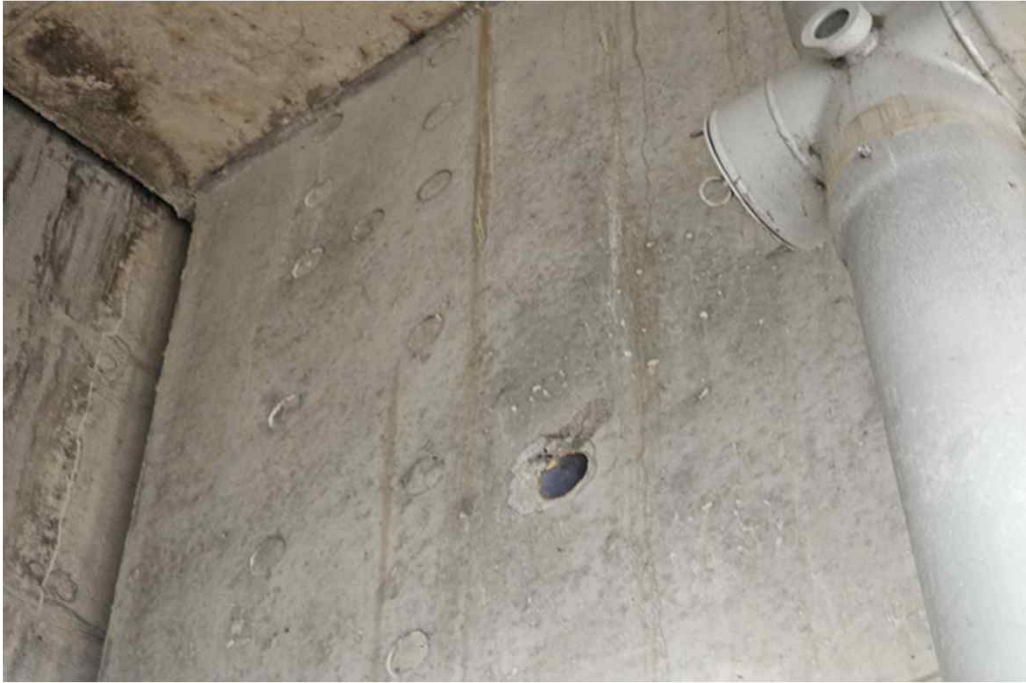
| 점검위치 | 영천 도개IC교(S1-G5) | 사진번호 | #05 |

| 점검내용 | STA 12.10k 거더 파손 (0.2mX0.2mX5EA) | | |

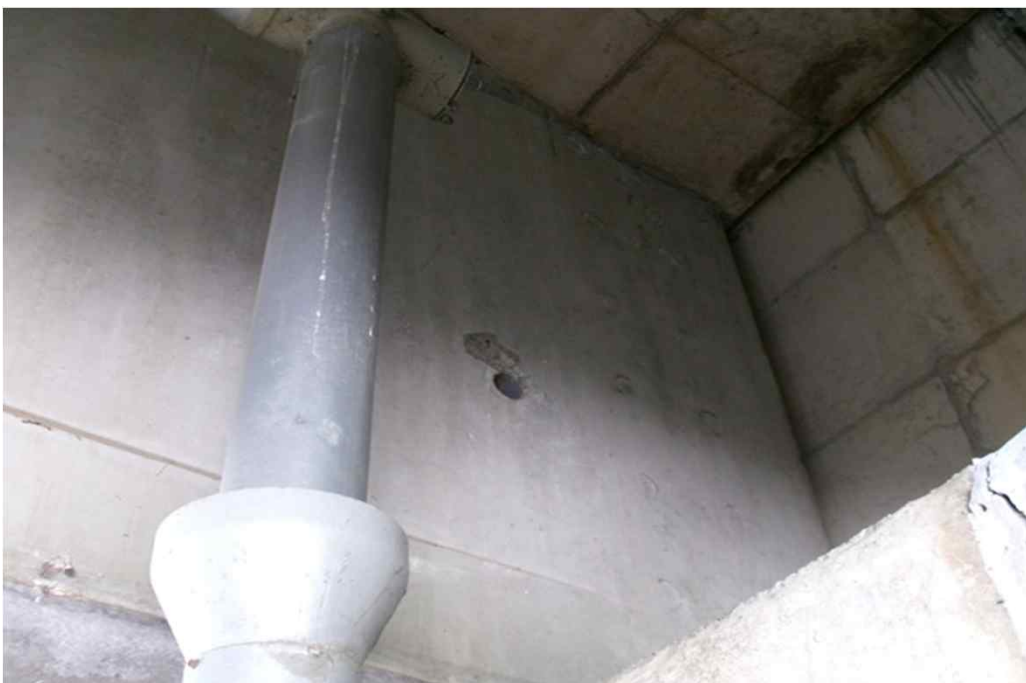
| 점검위치 | 영천 도개IC교(S1-G6) | 사진번호 | #06 |

| 점검내용 | STA 12.10k 거더 파손 (0.2mX0.2mX10EA) | | |

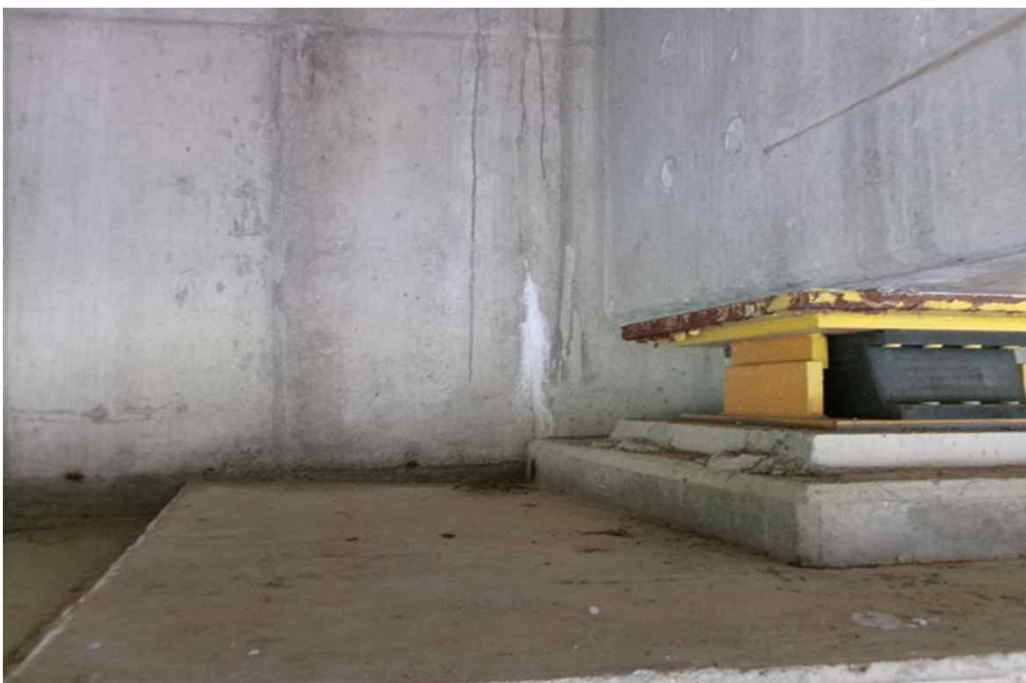
| 점검위치 | - 3개IC R-A2교(A1 | 사진번호 | #03 |

| 점검내용 | 도개IC 연결로(국도↔영업소) 교대 백태 (0.2mX1.0mX2EA) | | |

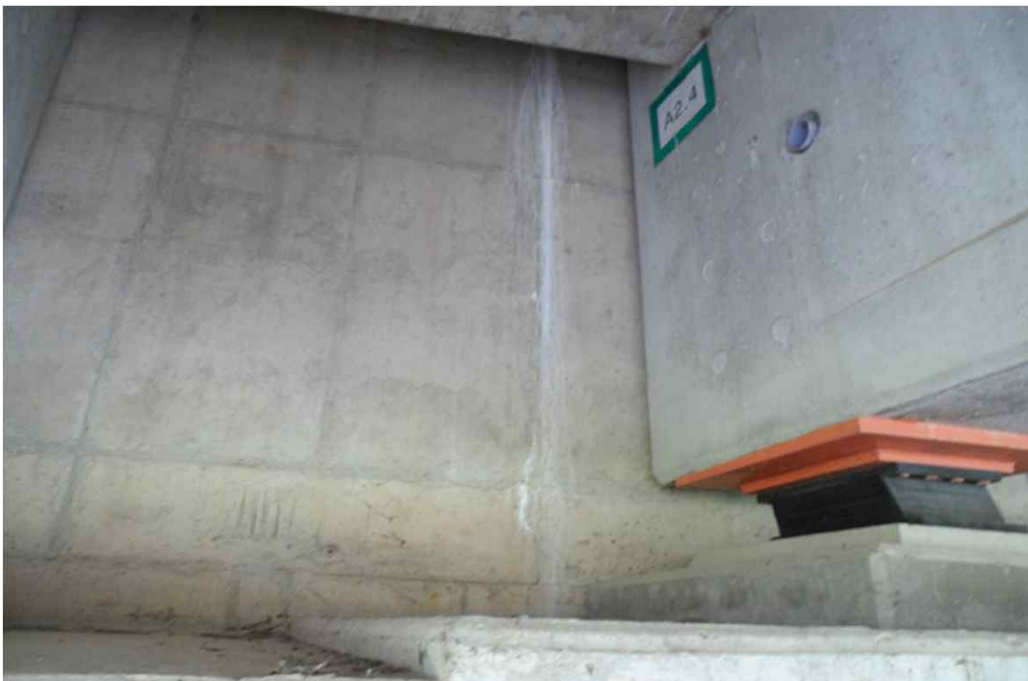
| 점검위치 | - | 개IC R-A2교(A2) | 사진번호 | #05 |

| 점검내용 | | 도개IC 연결로(국도↔영업소) 교대 백태 (0.2mX2.0m) | | |

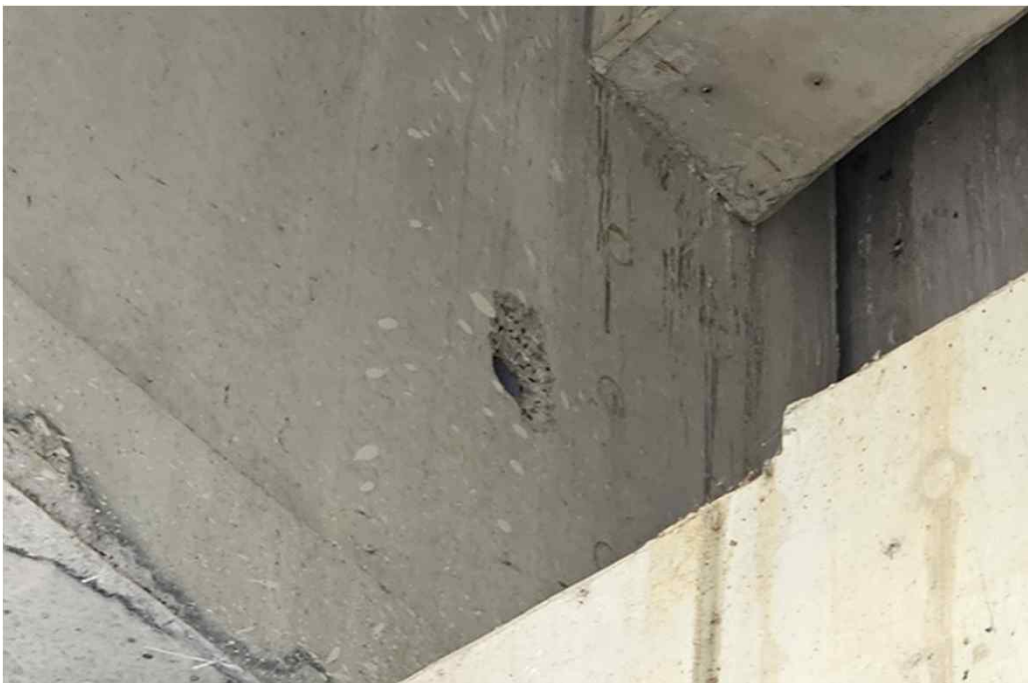
| 점검위치 | 상주 | 신천교(S2-G2) | 사진번호 | #01 |

| 점검내용 | | STA 13.18k 거더 인양홀파손 (0.2mX0.2m) | | |
