## 3. 양지교

### 3. 양지교

본 시설물은 경상북도 상주시 낙동면 구잠리(상주영천고속도로 4.013~4.238km)에 위치한 교량으로서 총 연장 225.0m, 폭 24.6m, 왕복 4차로로 시공되어 있다.

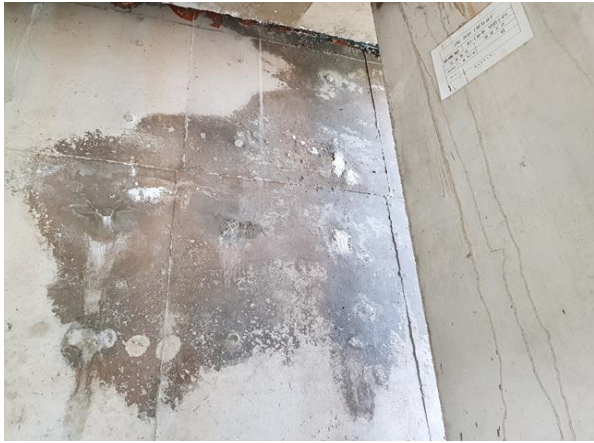
| 손상현황 | • A1 백태 (1.0×1.0) | 손상현황 | • A2 누수흔적 (0.5×2.0) |
| 원 인 | • 외부 우수유입 | 원 인 | • 외부 우수유입 |

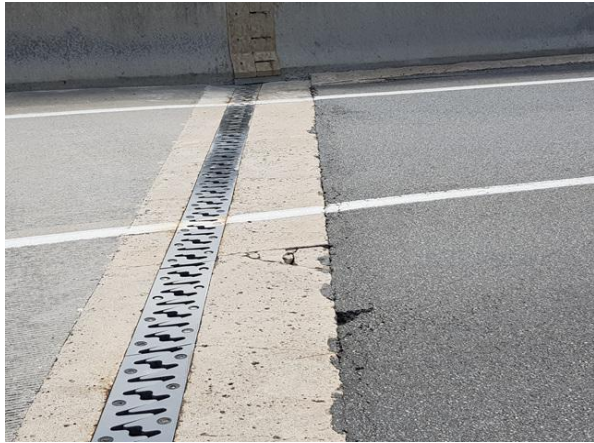
| 손상현황 | • A1 후타재 균열 | 손상현황 | • A1 후타재 파손(0.3×0.3) |
| 원 인 | • 초기 건조수축 등 | 원 인 | • 중차량 통행, 공용중 열화 |

- 신축이음에 조사된 후타재 균열, 본체 부식, 하부 누수, 차수판 볼트 탈락의 경우 건조수축, 중차량 통행 공용중 열화 등에 의한 손상으로, 시설물에 영향을 미치는 구조적인 손상은 아닌 것으로 판단되며, 즉각적인 보수보다는 주의관찰 후 추가 손상 발생 시 적절한 보수를 실시하는 것이 바람직하다.
- 조사된 후타재 파손의 경우 중차량 통행 공용중 열화에 의한 손상으로, 시설물에 영향을 미치는 구조적인 손상은 아닌 것으로 판단되나, 사용성 확보, 안전사고 예방 차원의 단면보수 등의 보수를 실시하는 것이 바람직하다.

| 조치방안 | • 주의관찰 | 조치방안 | • 주의관찰 |

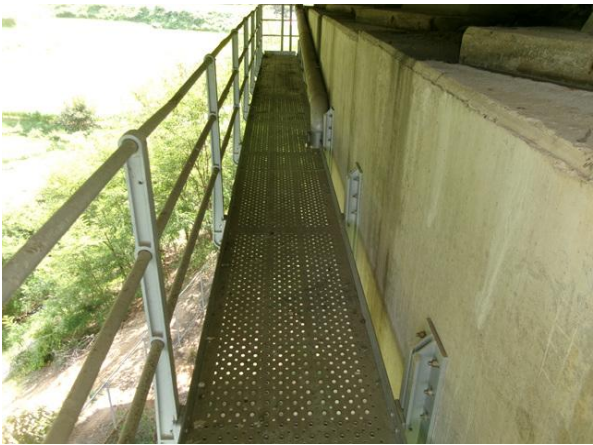
| 손상현황 | • P2 교량 점검시설 양호 | 손상현황 | • P4 교량 점검시설 양호 |

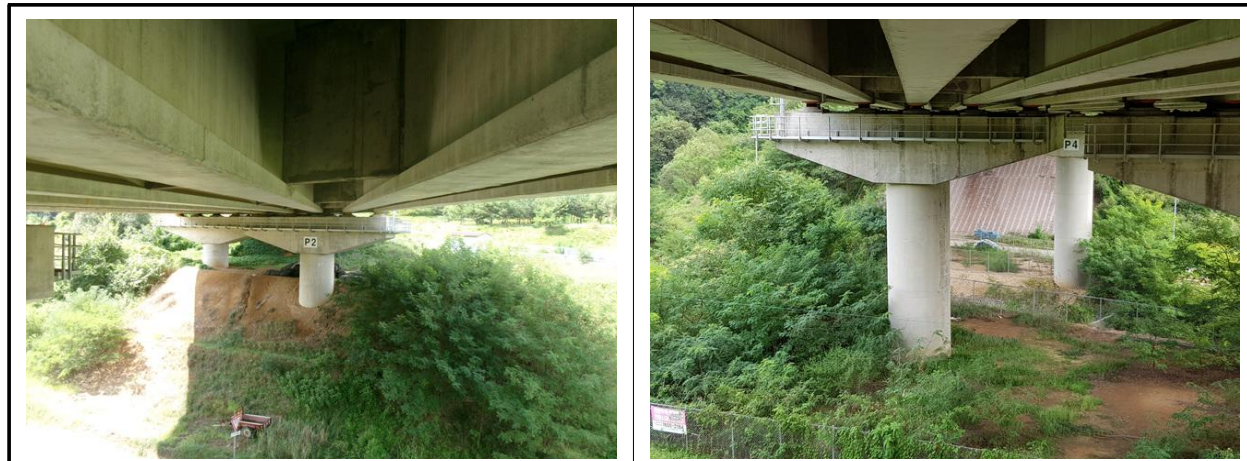
교각 코핑부 상태양호

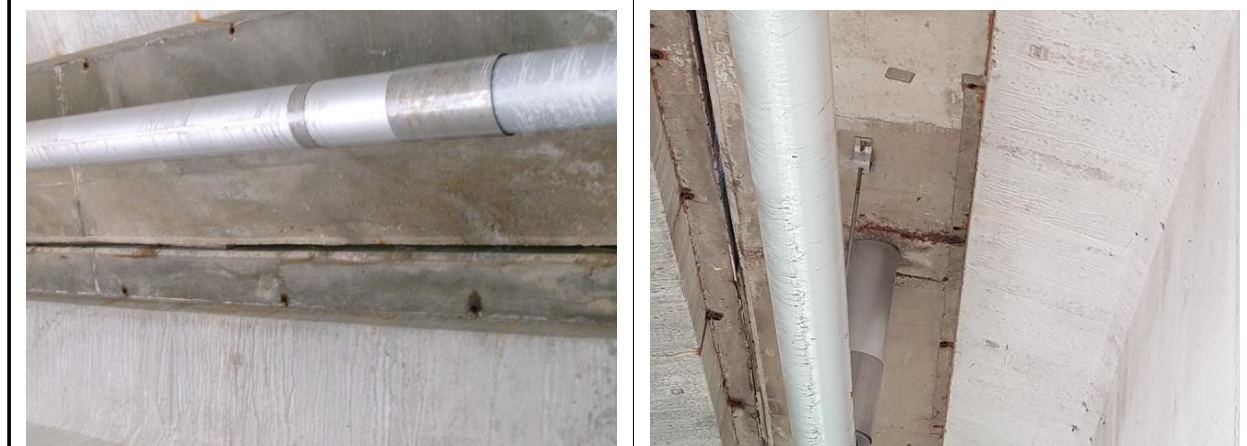
중분대 하면 상태양호

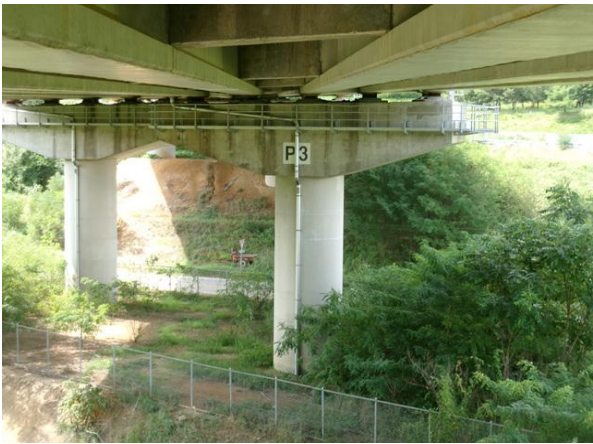
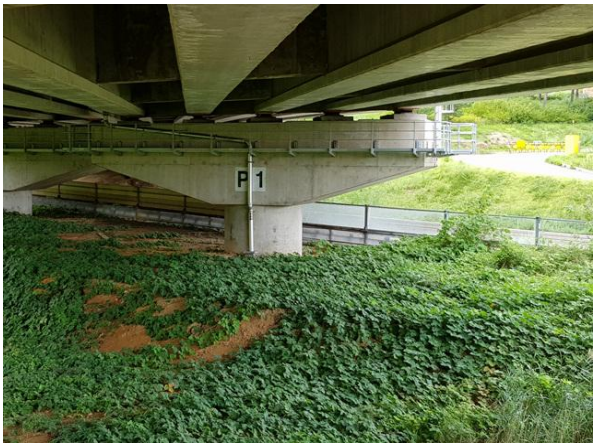
| 배수관 고정상태 양호 | |

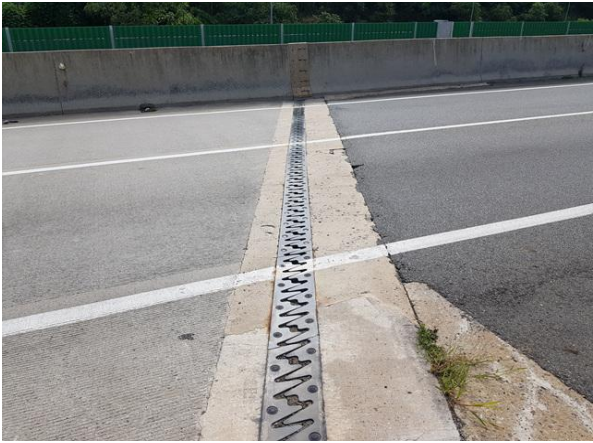
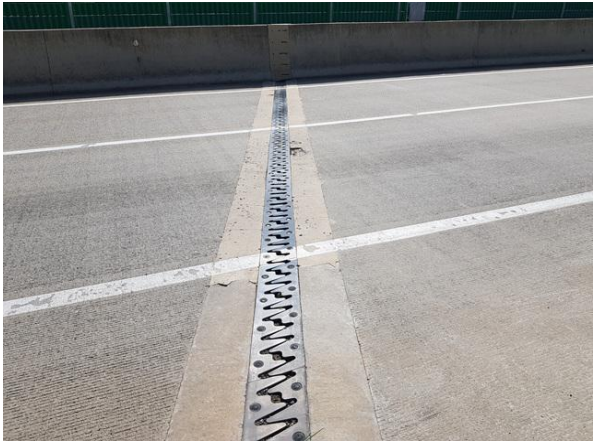
| 신축이음 상태양호 | |

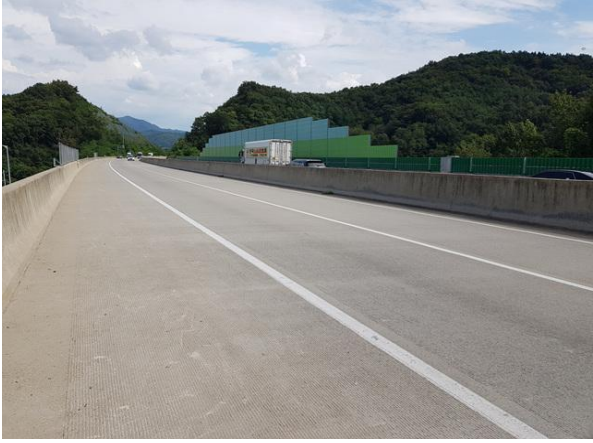
| 교면포장 상태양호 | 교량 집수구 막힘 |

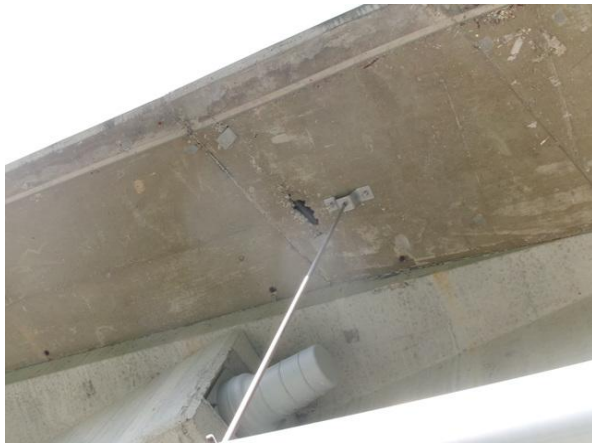
| 손상현황 | • S2 데크플레이트 충분리(0.5×0.5) | 손상현황 | • S3 철근노출(0.1×0.1) |
| 원 인 | • 시공불량, 외부 충격 등 | 원 인 | • 시공시 다짐부족, 거푸집 조기탈거 등 |

- 바닥판하면에 조사된 재료분리, 데크플레이트 들뜸, 파손, 층분리의 경우 외부충격, 시공불량, 다짐불량, 거푸집 조기탈거 등 복합적인 원인에 의한 손상으로 구조적인 영향을 미치는 손상은 아니나 내구성확보 차원의 단면보수 등 보수가 필요하다고 판단된다.
- 조사된 균열(0.3mm미만)의 경우 건조수축, 거푸집 조기탈거 등 복합적인 원인에 의한 손상으로 구조적인 영향을 미치는 손상은 아니나 내구성확보 차원의 표면처리 등 보수가 필요하다고 판단된다.
- 조사된 철근노출의 경우 다짐부족, 피복부족 등 복합적인 원인에 의한 손상으로 구조적인 영향을 미치는 손상은 아니나 내구성확보 차원의 단면보수+방청 등 보수가 필요하다고 판단된다.

| 조치방안 | • 단면보수 | 조치방안 | • 단면보수+방청 |

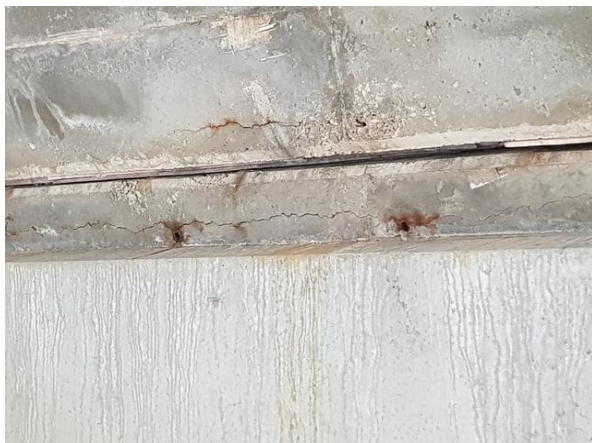
| 손상현황 | • S5 균열(0.3mm미만) | 손상현황 | • S5 충분리(0.3×35.0) |
| 원 인 | • 건조수축, 거푸집 조기탈거 등 | 원 인 | • 시공시 다짐부족, 거푸집 조기탈거 등 |

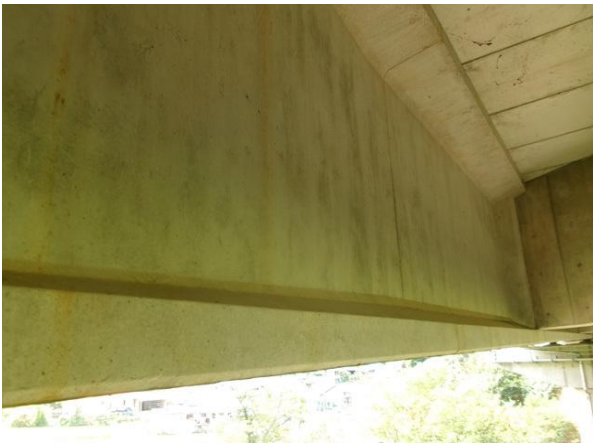
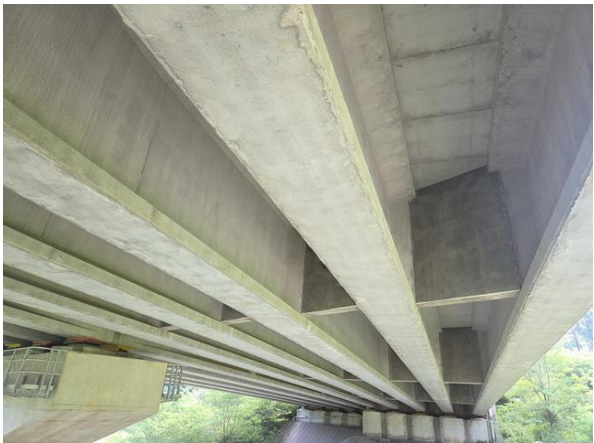
| 손상현황 | • S4 거더 상태양호 | 손상현황 | • S5 거더 상태양호 |

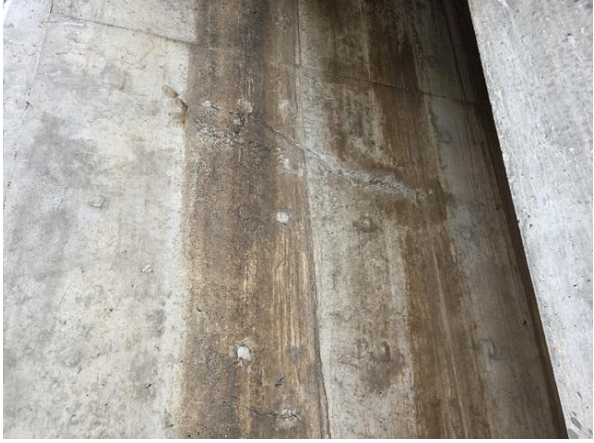
| <p>손상현황</p> <ul style="list-style-type: none"> <li>• A1 망상균열 (1.0*1.0)</li> </ul> <p>원 인</p> <ul style="list-style-type: none"> <li>• 건조수축, 거푸집 조기탈거 등</li> </ul> <p>조치방안</p> <ul style="list-style-type: none"> <li>• 표면처리</li> </ul> | <p>손상현황</p> <ul style="list-style-type: none"> <li>• A1 백태 (0.1*0.5)</li> </ul> <p>원 인</p> <ul style="list-style-type: none"> <li>• 외부 우수유입, 습기흡착 등</li> </ul> <p>조치방안</p> <ul style="list-style-type: none"> <li>• 표면처리</li> </ul> |

- 교대에 조사된 균열(0.3mm미만), 망상균열, 백태의 경우 건조수축, 거푸집 조기탈거, 외부 우수유입, 습기흡착 등 복합적인 원인에 의한 손상으로 구조적인 영향을 미치는 손상은 아니나 내구성확보 차원의 표면처리 등 보수가 필요하다고 판단된다.
- 조사된 층분리의 경우 다짐부족, 거푸집 조기탈거 등 복합적인 원인에 의한 손상으로 구조적인 영향을 미치는 손상은 아니나 내구성확보 차원의 단면보수 등 보수가 필요하다고 판단된다.
- 조사된 페콘크리트 퇴적의 경우 외부 우수유입, 법면침하, 시공 미흡 등 복합적인 원인에 의한 손상으로 구조적인 영향을 미치는 손상은 아니나 내구성확보 차원의 블록 재설치, 정비 등 보수가 필요하다고 판단된다.
- 조사된 보호블럭 밀림, 누수흔적의 경우 외부 우수유입에 의한 손상으로 주의관찰 후 손상 진전 시 적절한 보수를 실시하는 것이 바람직하다.

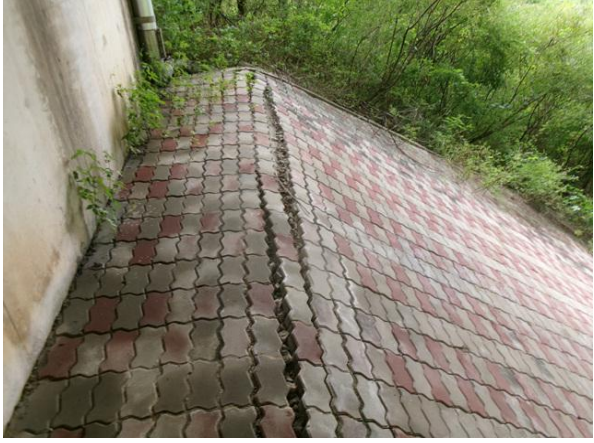
| <p>손상현황</p> <ul style="list-style-type: none"> <li>• A1 층분리 (0.3×0.5)</li> </ul> <p>원 인</p> <ul style="list-style-type: none"> <li>• 다짐부족, 거푸집 조기탈거 등</li> </ul> <p>조치방안</p> <ul style="list-style-type: none"> <li>• 단면보수</li> </ul> | <p>손상현황</p> <ul style="list-style-type: none"> <li>• A2 법면 보호블럭 밀립 (L=3.5m)</li> </ul> <p>원 인</p> <ul style="list-style-type: none"> <li>• 법면침하, 외부 우수유입 등</li> </ul> <p>조치방안</p> <ul style="list-style-type: none"> <li>• 주의관찰</li> </ul> |

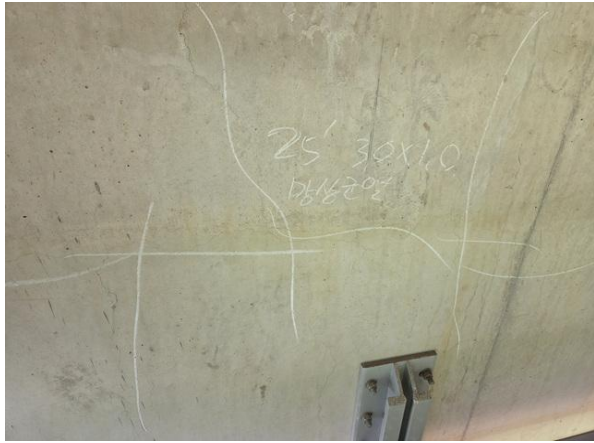
| 손상현황 | • P2 코핑부 균열(0.3mm이상) | 손상현황 | • P2 코핑부 망상균열(3.0*1.0) |
| 원 인 | • 초기 건조수축 등 | 원 인 | • 초기 건조수축 등 |

- 교각에 조사된 균열(0.3mm미만,이상), 망상균열의 경우 초기 건조수축에 의한 손상으로 구조적인 영향을 미치는 손상은 아니나 내구성확보 차원의 표면처리, 주입보수 등 보수가 필요하다고 판단된다.
- 조사된 폐콘크리트 퇴적의 경우 시공 후 정리 미흡에 의한 손상으로 사용성 확보 차원의 정비(청소) 등 보수가 필요하다고 판단된다.

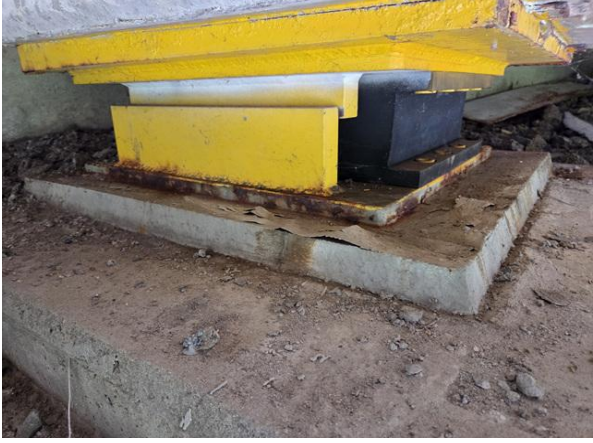
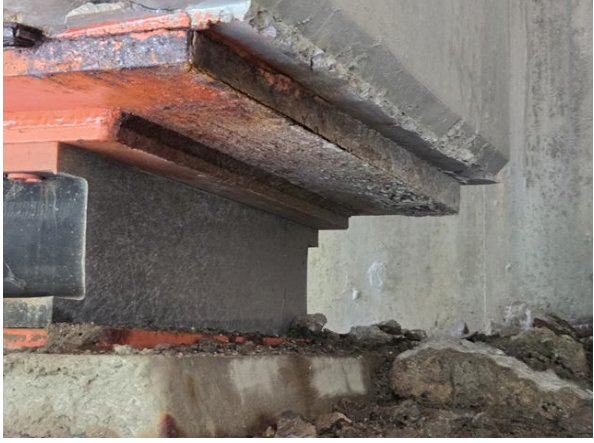
| 손상현황 | • A1-Sh3 Plate 부식 | 손상현황 | • A1-Sh4 Plate 부식 |
| 원 인 | • 외부 우수유입 | 원 인 | • 외부 우수유입 |

- 교량받침에 조사된 균열(0.3mm미만)의 경우 초기 건조수축에 의한 손상으로 구조적인 영향을 미치는 손상은 아니나 내구성확보 차원의 표면처리 등 보수가 필요하다고 판단된다.
- 조사된 받침콘크리트 철근노출의 경우 다짐부족, 피복부족에 의한 손상으로 구조적인 영향을 미치는 손상은 아니나 내구성확보 차원의 단면부소+방청 등 보수가 필요하다고 판단된다.
- 조사된 Plate 부식, 도장박락의 경우 우수유입, 습기흡착, 시공미흡 등에 의한 손상으로 구조적인 영향을 미치는 손상은 아니나 내구성확보 차원의 채도장 등 보수가 필요하다고 판단된다.
- 조사된 고무재 열화, Plate 충분리 경우 공용기간 증가 등에 의한 손상으로 구조적인 영향을 미치는 손상은 아니므로 주의관찰 후 손상 진전 시 적절한 보수가 필요하다고 판단된다.

| 조치방안 | • 재도장 | 조치방안 | • 재도장 |

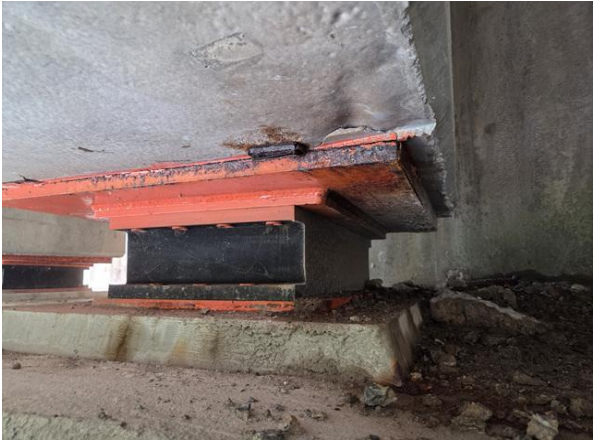
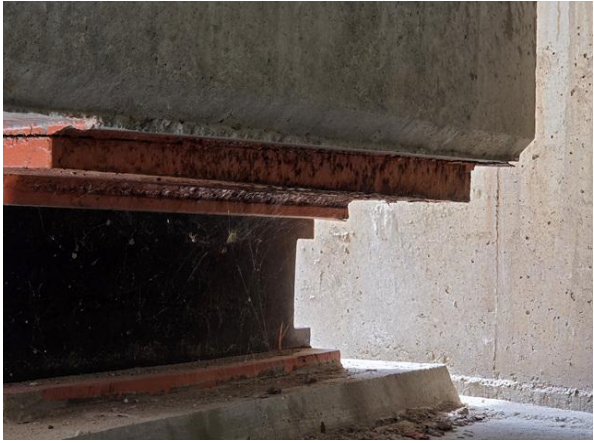
| 손상현황 | • A1-Sh4 Plate 충분리 | 손상현황 | • A1-Sh5 Plate 부식 |
| 원 인 | • 시공미흡 등 | 원 인 | • 외부 우수유입 |

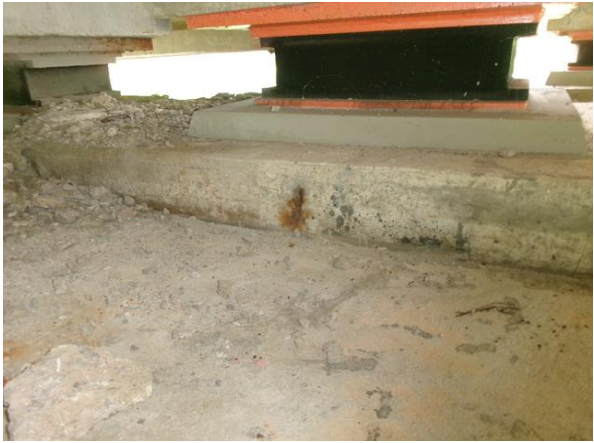
| 손상현황 | • P3-Sh2 몰탈 균열(0.3mm미만) | 손상현황 | • P3-Sh4 철근노출(0.1×0.1) |
| 원 인 | • 건조수축 등 | 원 인 | • 피복부족 등 |

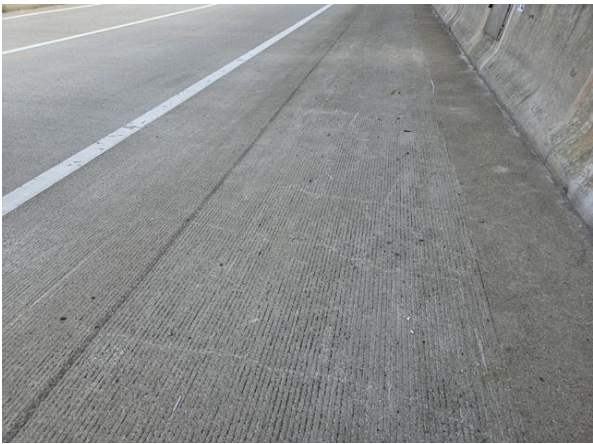
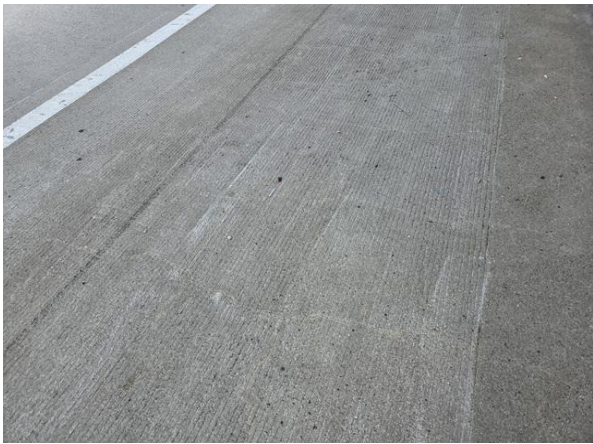
| 손상현황 | • S2 포장 망상균열(10.0×1.0) | 손상현황 | • S3 포장 망상균열(20.0×1.0) |
| 원 인 | • 공용기간 증가 등 | 원 인 | • 공용기간 증가 등 |

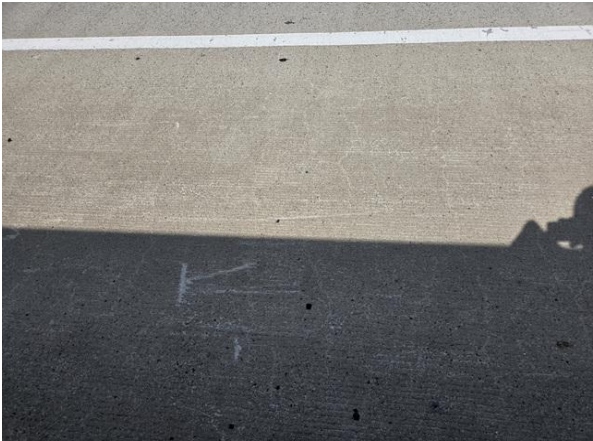
| 손상현황 | • S4 포장 망상균열(20.0×1.0) | 손상현황 | • S5 포장 망상균열(20.0m×1.0m) |
| 원 인 | • 공용기간 증가 등 | 원 인 | • 공용기간 증가 등 |

- 교면포장에 조사된 접속부 파손의 경우 시공불량, 공용기간 증가 등에 의한 손상으로, 시설물에 영향을 미치는 구조적인 손상은 아닌 것으로 판단되며, 내구성 확보 차원의 단면보수 등의 보수를 실시하는 것이 바람직하다.
- 조사된 포장 망상균열의 경우 공용기간 증가, 건조수축 등에 의한 손상으로, 시설물에 영향을 미치는 구조적인 손상은 아닌 것으로 판단되므로 주의관찰 후 손상 진전 시 적절한 보수를 실시하는 것이 바람직하다.

| 조치방안 | • 주의관찰 | 조치방안 | • 주의관찰 |

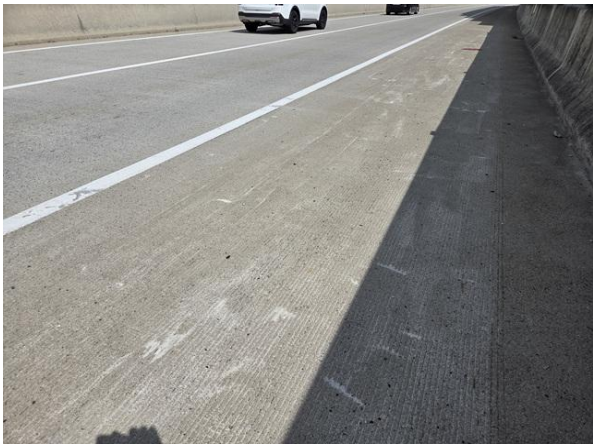
| 손상현황 | • S5 접속부 파손(0.5m×2.5m) | 손상현황 | • S1 포장 망상균열 보수 전경 |

- 전회 점검과 비교결과, 기존손상인 접속부 파손, 포장 망상균열 등의 손상이 확인되었으며, 금회 점검에서 신규손상은 추가로 조사되지 않았다. 기존 포장 망상균열 손상이 보수가 실시되었다.

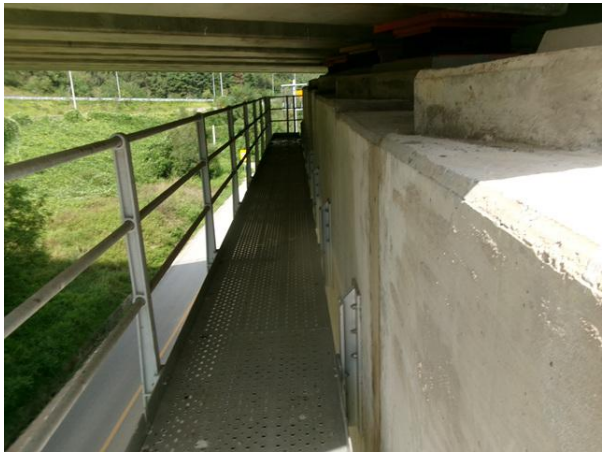
| 손상현황 | • P2 점검문 파손 | 손상현황 | • 점검로 전경 |

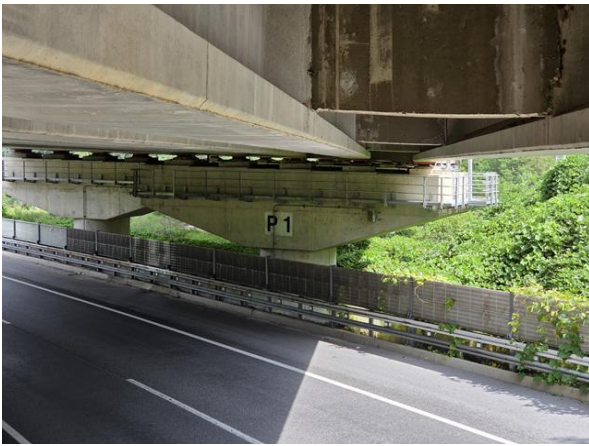
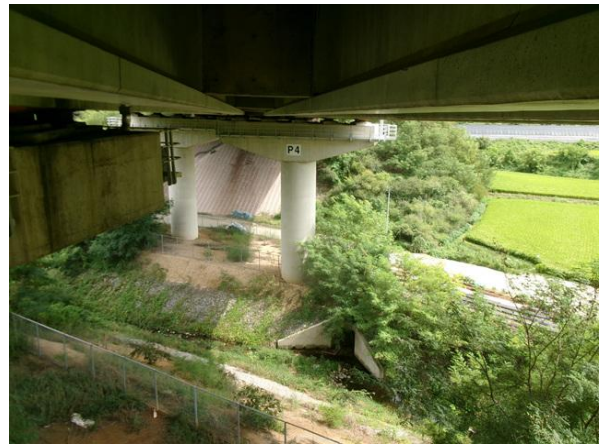
교각 코핑부 상태양호

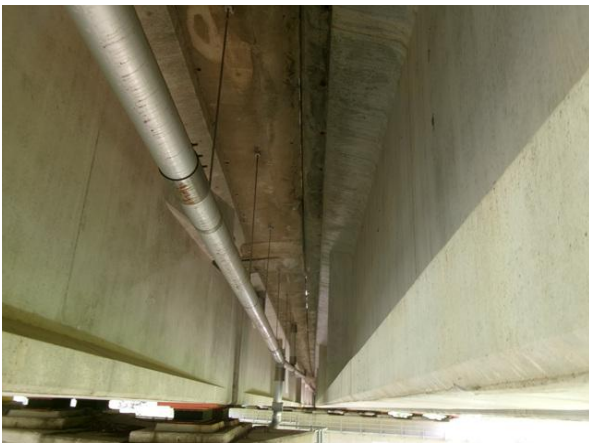
중분대 하면 상태양호

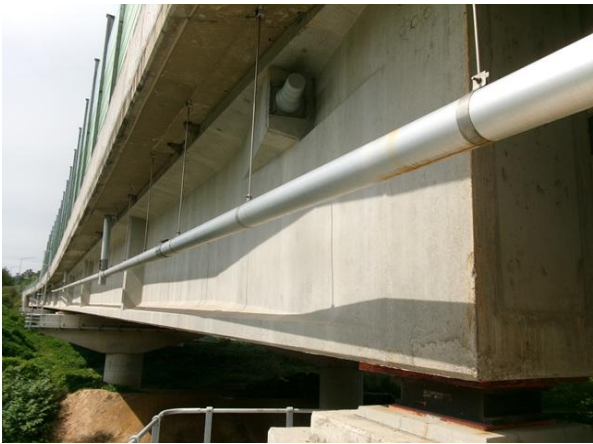
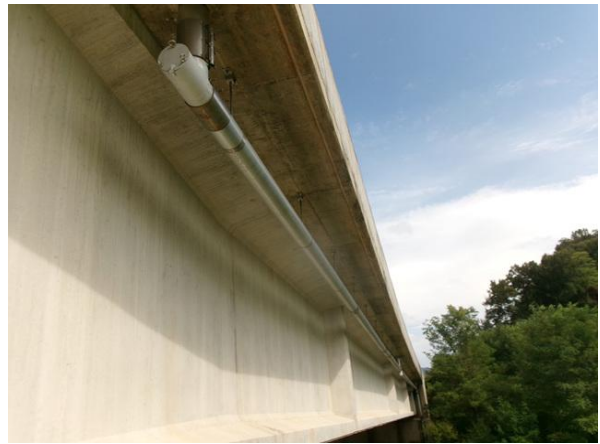
| 배수관 고정상태 양호 | |

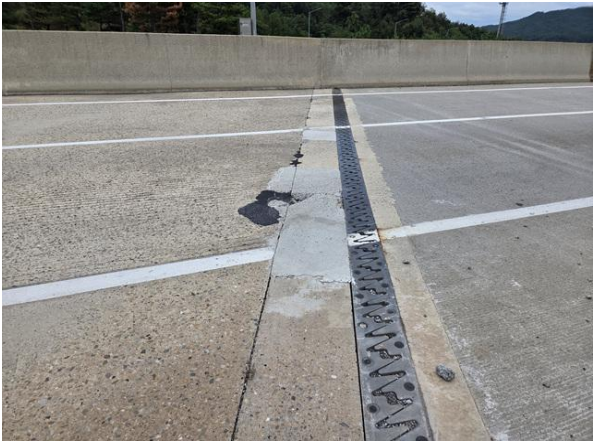
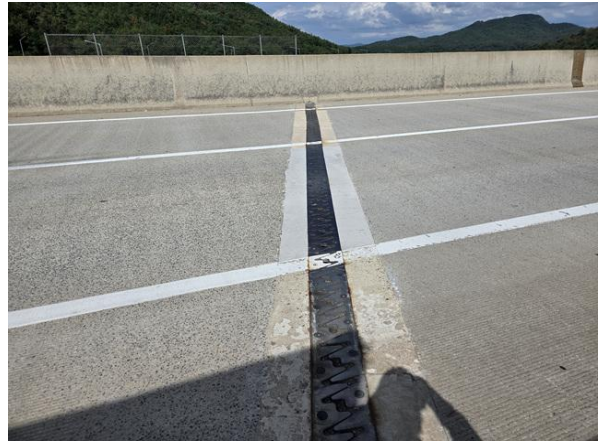
| 신축이음 상태양호 | |

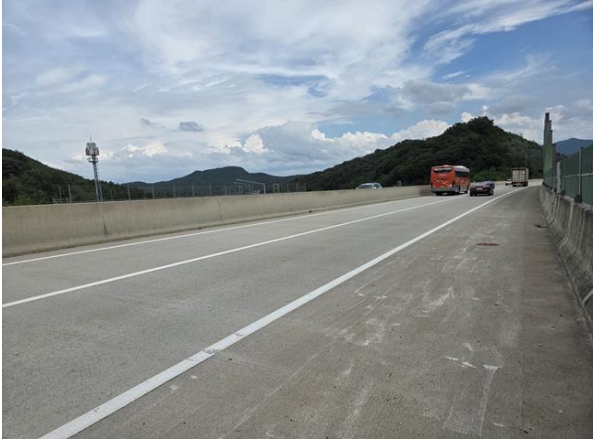
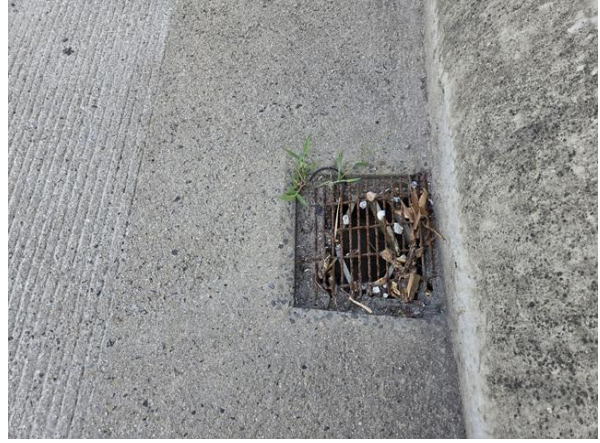
| 교면포장 상태양호 | 교량 집수구 상태양호 |

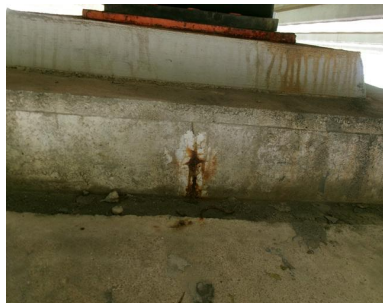
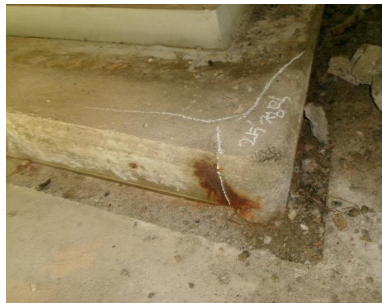
| <p>④ 교각 P2 균열(0.3mm) - 진전 여부확인</p> | <p>⑤ 교량받침 P3-Sh5 받침콘크리트 철근노출 - 진전 여부확인</p> | <p>⑥ 교량받침 P3-SH8 받침콘크리트 균열(0.3mm) - 진전 여부확인</p> |
