# 11. 오로교

## 11. 오로교

본 시설물은 경상북도 구미시 장천면 오로리(상주영천고속도로 36.763~37.148km)에 위치한 교량으로서 총 연장 385.0m, 폭 25.4m, 왕복 4차로로 시공되어 있다.

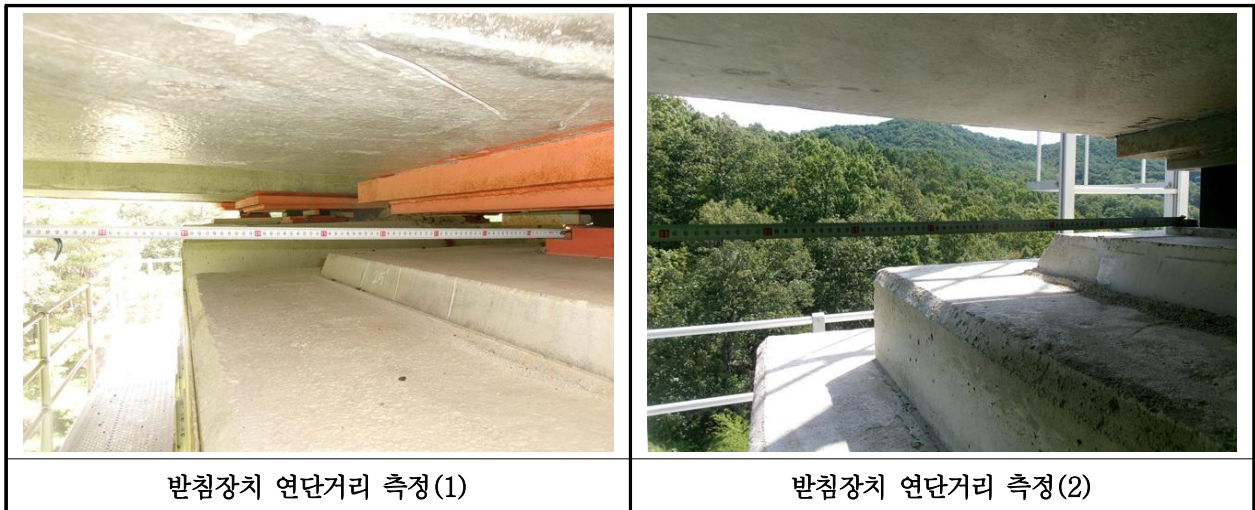
받침장치 연단거리 측정(1)

- 연단거리 측정 결과, 전 개소 모두 실측 연단거리가 계산 연단거리를 상회하고 있는 것으로 측정되어 설계기준을 만족하고 있는 것으로 검토되었다.

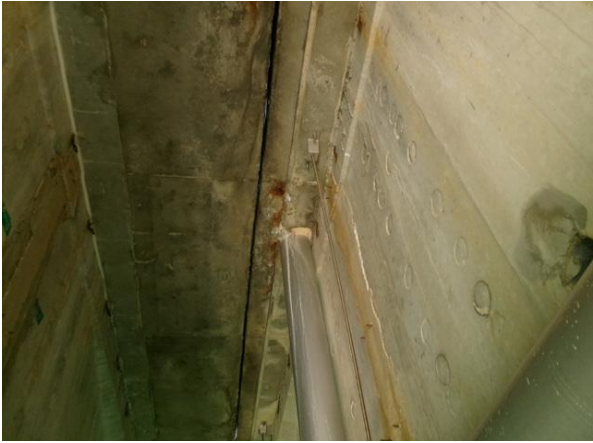
| 손상현황 | • S11 백태(0.2×0.2) | 손상현황 | • S4 재료분리(1.0×1.0) |
| 원 인 | • 우수유입, 습기흡착 등 | 원 인 | • 다짐불량, 거푸집 조기탈거 등 |

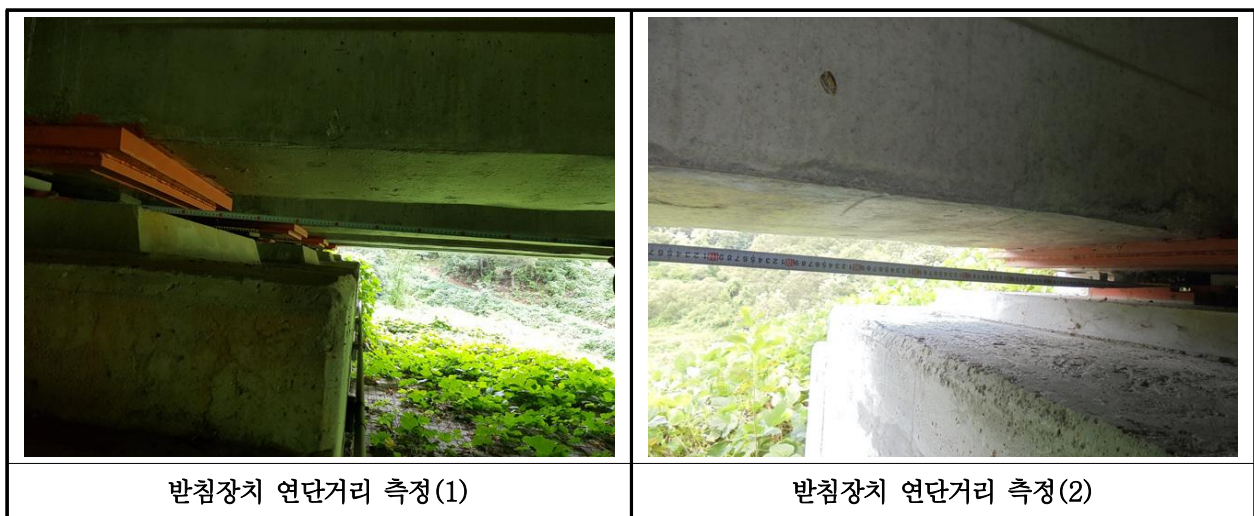
【사진 11.3.42】 교량받침장치 연단거리측정

- 연단거리 측정 결과, 전 개소 모두 실측 연단거리가 계산 연단거리를 상회하고 있는 것으로 측정되어 설계기준을 만족하고 있는 것으로 검토되었다.

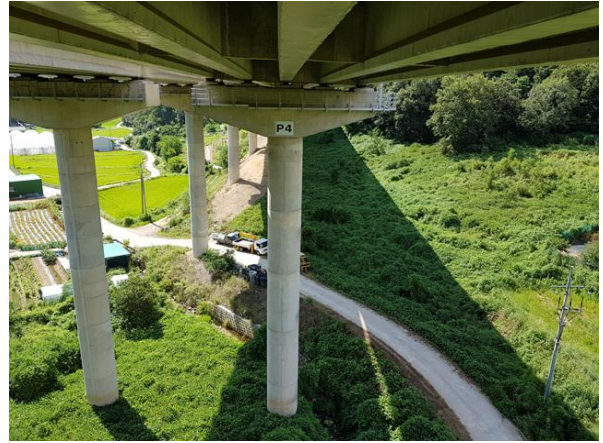
교각 코핑부 상태양호

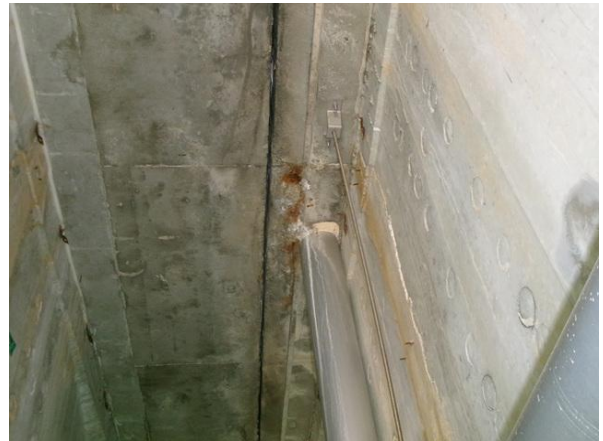
중분대 하면 상태양호

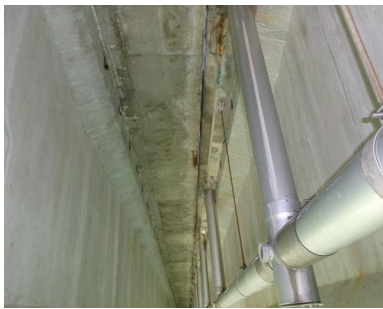
| <p>① 바닥판하면 S11 철근노출 -<br/>진전 여부확인</p> | <p>② 가로보 S7 층분리 - 진전<br/>여부확인</p> | <p>③ 교대 A1 층분리 및 부식 -<br/>진전 여부확인</p> |

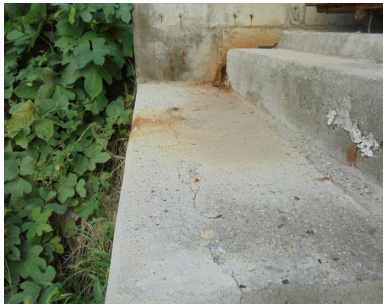
| <p>④ 교대 A1 균열(0.3mm이상) -<br/>진전 여부확인</p> | <p>⑤ 교각 P2, 3, 4 균열(0.3mm이상)<br/>- 진전 여부확인</p> | <p>⑥ 교량받침 P10 받침콘크리트<br/>재료분리 및 철근노출 - 진전<br/>여부확인</p> |

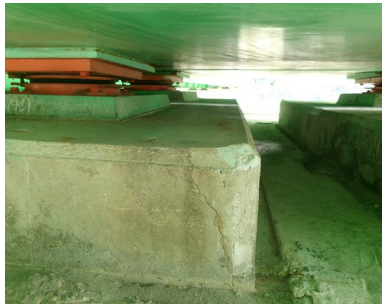
| 구분 | 손상 내용 | 단위 | 2023년<br>정밀안전점검 | | 2025년<br>정밀안전점검 | | 증,감<br>(▲, ▼) | 비고 |
|---|---|---|---|---|---|---|---|---|
| | 받침콘크리트 재료분리<br>및 철근노출 | m² | — | — | 0.04 | 2 | ▲ 0.04 | 신규손상 |
