## 12. 오실교

### 12.1 시설물의 개요

본 시설물은 경상북도 구미시 장천면 오로리(상주영천고속도로 37.293~38.023km)에 위치한 교량으로서 총 연장 280.0m, 폭 24.3m, 왕복 4차로로 시공되어 있다.

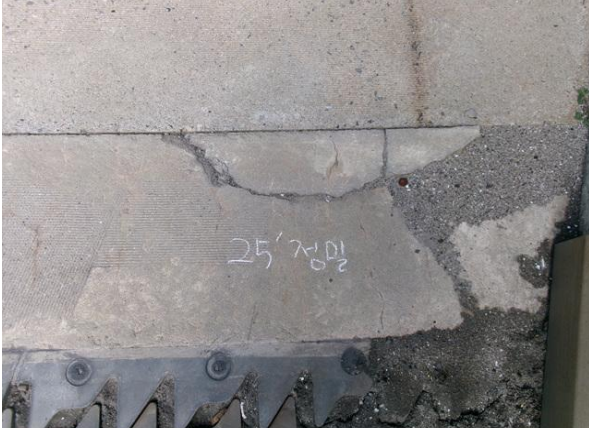
| <p>손상현황</p> <ul style="list-style-type: none"> <li>• A1 후타재 파손(0.2×0.5)</li> </ul> <p>원 인</p> <ul style="list-style-type: none"> <li>• 차량윤하중, 공용기간 증가 등</li> </ul> <p>조치방안</p> <ul style="list-style-type: none"> <li>• 단면보수</li> </ul> | <p>손상현황</p> <ul style="list-style-type: none"> <li>• A1 후타재 균열</li> </ul> <p>원 인</p> <ul style="list-style-type: none"> <li>• 건조수축, 공용기간 증가 등</li> </ul> <p>조치방안</p> <ul style="list-style-type: none"> <li>• 주의관찰</li> </ul> |

- 신축이음조사된 본체 단차, 하부 부식, 후타재 균열의 경우 건조수축, 공용기간 증가, 우수유입, 습기흡착 등에 의한 손상으로 시설물에 영향을 미치는 구조적인 손상은 아닌 것으로 판단되며 즉각적인 보수보다 주의 관찰 후 손상 진전 시 적절한 보수를 실시하는 것이 바람직하다.
- 조사된 후타재 파손, 층분리의 경우 차량 운하중, 공용기간 증가 등에 의한 손상으로 시설물에 영향을 미치는 구조적인 손상은 아닌 것으로 판단되며 내구성 확보 차원의 단면보수 등의 보수를 실시하는 것이 바람직하다.
- 조사된 차수판 볼트탈락, 앵커탈락, 이물질퇴적의 경우 비산물 퇴적, 공용기간 증가 등에 의한 손상으로 시설물에 영향을 미치는 구조적인 손상은 아닌 것으로 판단되며 내구성 확보 차원의 정비 등의 보수를 실시하는 것이 바람직하다.

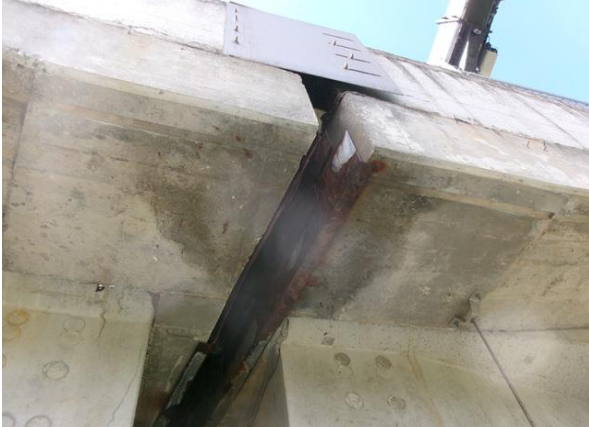
| <p>손상현황</p> <ul style="list-style-type: none"> <li>• P4 하부 부식(L=0.5m)</li> </ul> <p>원 인</p> <ul style="list-style-type: none"> <li>• 우수유입, 습기흡착 등</li> </ul> <p>조치방안</p> <ul style="list-style-type: none"> <li>• 주의관찰</li> </ul> | <p>손상현황</p> <ul style="list-style-type: none"> <li>• A2 이물질퇴적</li> </ul> <p>원 인</p> <ul style="list-style-type: none"> <li>• 비산물 퇴적, 공용기간 증가 등</li> </ul> <p>조치방안</p> <ul style="list-style-type: none"> <li>• 정비(청소)</li> </ul> |

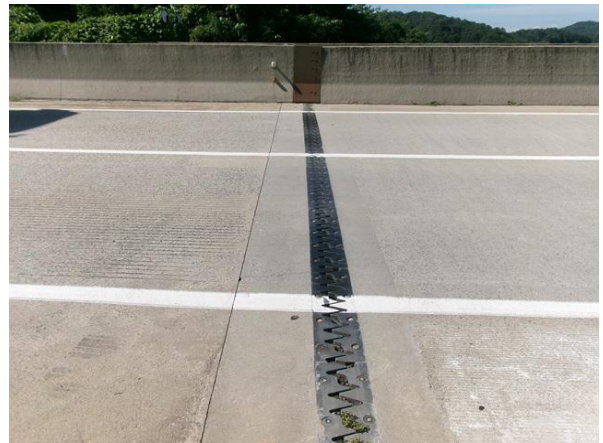
신축이음 상태양호

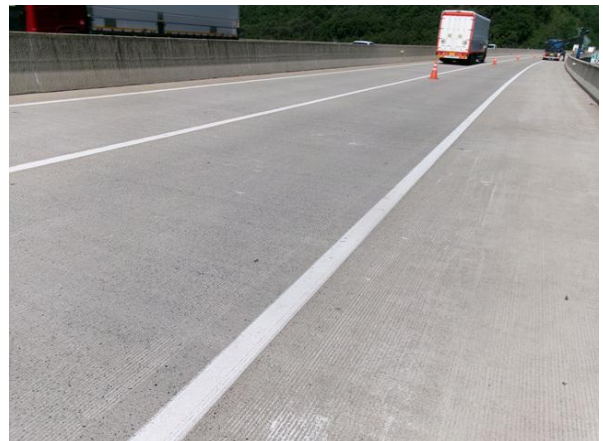
교면포장 상태양호

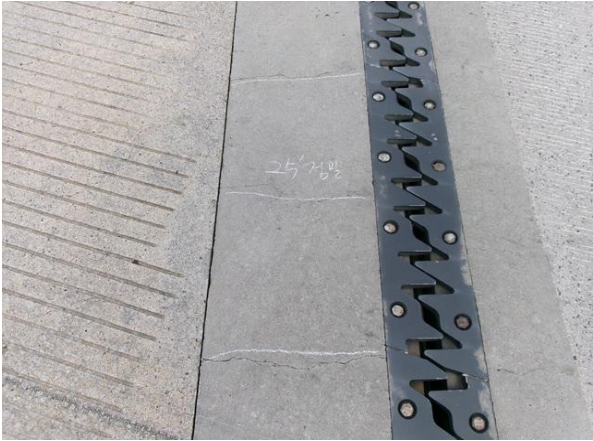
| 손상현황 | • A1 후타재 균열(0.3mm미만) | 손상현황 | • P4 이물질퇴적(L=3.0m) |
| 원 인 | • 건조수축, 공용기간 증가, 차량윤하중 | 원 인 | • 공용기간 증가, 비산물 퇴적 |

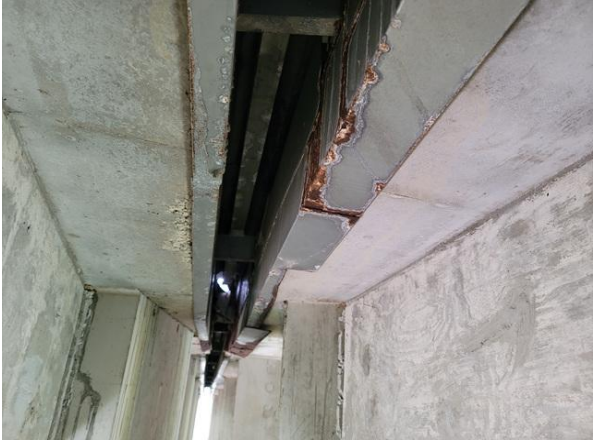
【사진 12.3.43】 신축이음장치 손상현황

| 손상현황 | • P4 하부 부식(L=3.0m) | 손상현황 | • A2 후타재 파손(0.1×0.3) |
| 원 인 | • 우수유입 | 원 인 | • 공용기간 증가, 차량윤하중 |

- 신축이음에 조사된 후타재 균열, 파손, 하부 부식의 경우 건조수축, 거푸집 조기탈거, 차량 운하중, 우수유입 등에 의한 손상으로 시설물에 영향을 미치는 구조적인 손상은 아닌 것으로 판단되며 즉각적인 보수 보다 주의관찰 후 손상 진전 시 적절한 보수를 실시하는 것이 바람직하다.
- 조사된 이물질퇴적의 경우 공용기간 증가, 비산물 퇴적 등에 의한 손상으로 시설물에 영향을 미치는 구조적인 손상은 아닌 것으로 판단되며 내구성 확보 차원의 정비 등의 보수를 실시하는 것이 바람직하다.

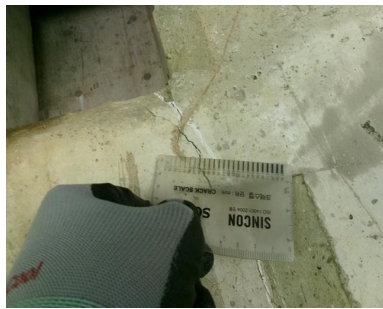
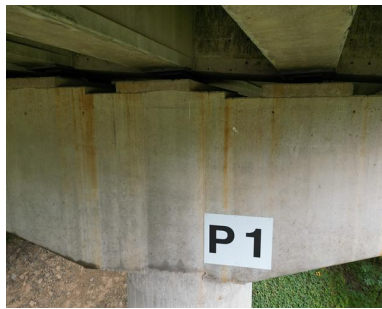
| <p>① 바닥판하면 S1 재료분리 및 철근노출 - 진전 여부확인</p> | <p>② 교대 A2 균열(0.3mm이상) - 진전 여부확인</p> | <p>③ 교각 P1(0.3mm이상) - 진전 여부확인</p> |

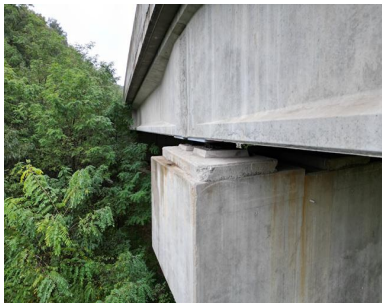
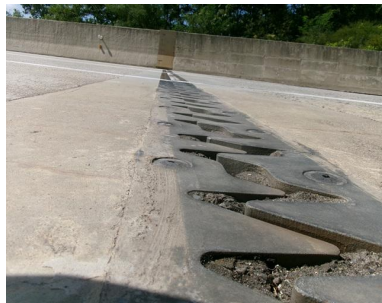
| <p>④ 교각 P1 반침콘크리트 파손 - 진전 여부확인</p> | <p>⑤ 신축이음 A1 후타재 파손 - 진전 여부확인</p> | <p>⑥ 신축이음 A1 본체 단차 - 진전 여부확인</p> |
