## 16. 군위JCT R-C교

### 16.1 시설물의 개요

본 시설물은 대구광역시 군위군 효령면 내리리(상주영천고속도로 군위JCT)에 위치한 교량으로 총 연장 240.0m, 폭 8.5m로 시공되어 있다.

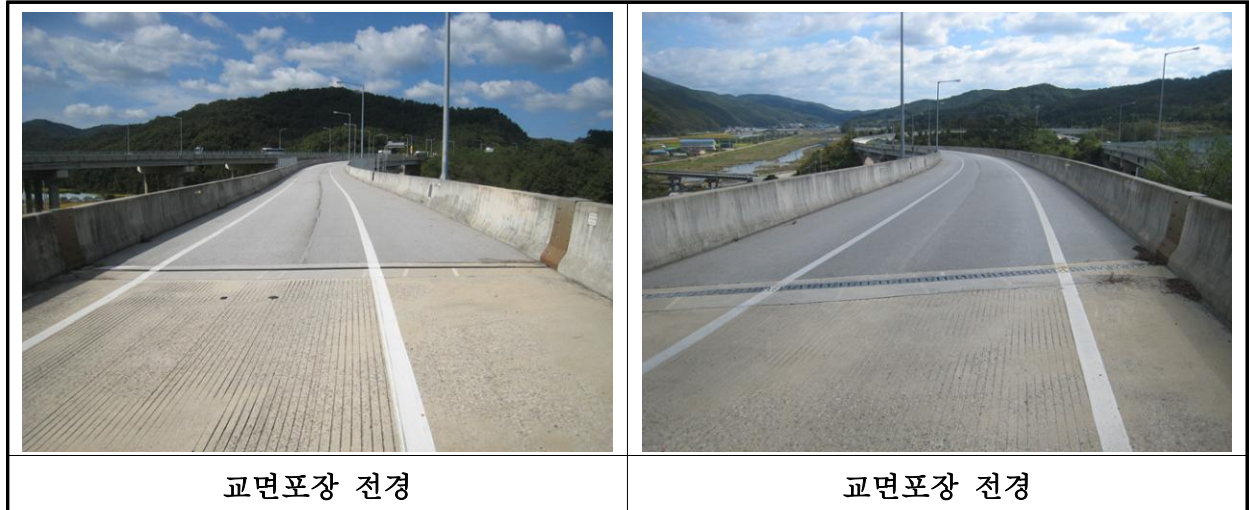
교면포장 전경

- 군위JCT R-C교의 바닥판 상면에 위치하여 차량에서 발생하는 진동을 흡수·분산시키고, 외부의 불리한 환경조건에 대해서 바닥판을 보호하는 역할을 하는 교면포장은 아스콘 포장으로 되어있다.

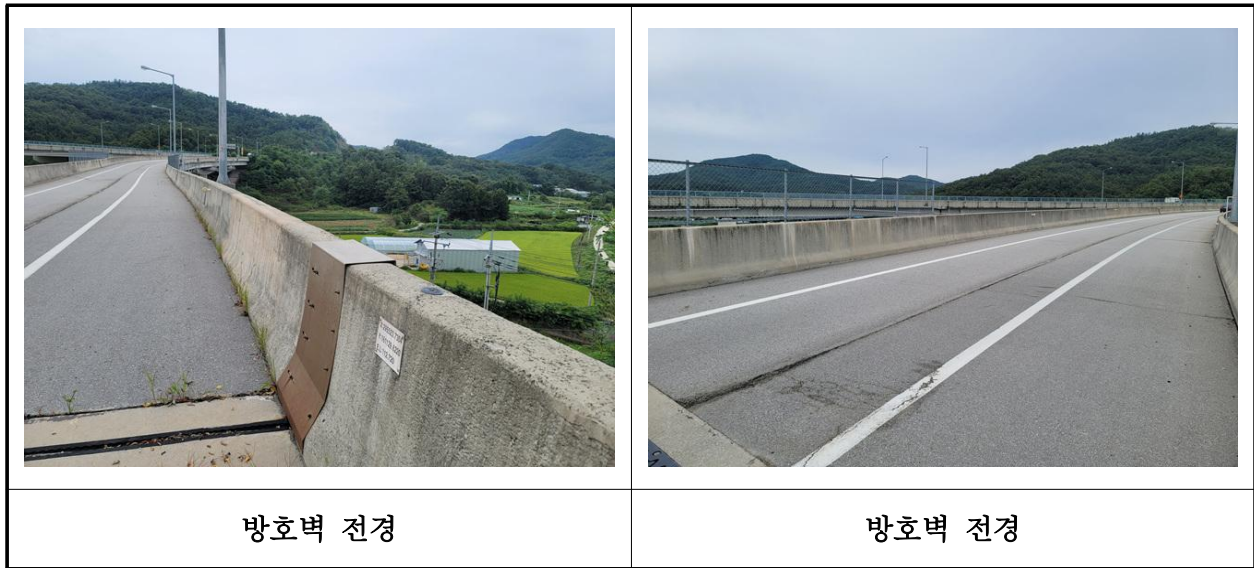
【사진 16.3.24】 방호벽 및 중앙분리대 전경

- 차량의 차도이탈 방지, 사고시 완충작용 등의 기능을 하는 방호울타리는 철근콘크리트 구조로 높이 H=1.08m로 시공되어 있다.
- 난간 및 연석에 대한 현장조사는 도보 및 굴절작업차, 드론을 통한 근접조사를 실시하였다.

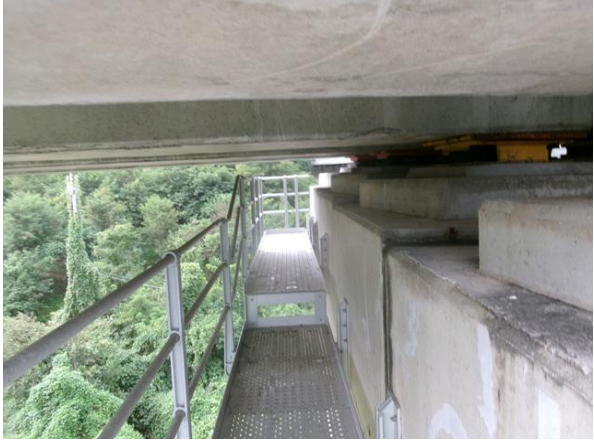
| 손상현황 | • P1 점검로 상태양호 | 손상현황 | • P2 점검로 상태양호 |

- 점검시설은 전반적으로 양호한 상태로 조사되었으며, 추가 손상 발생에 대한 주기적인 점검을 실시하는 것이 바람직하다.

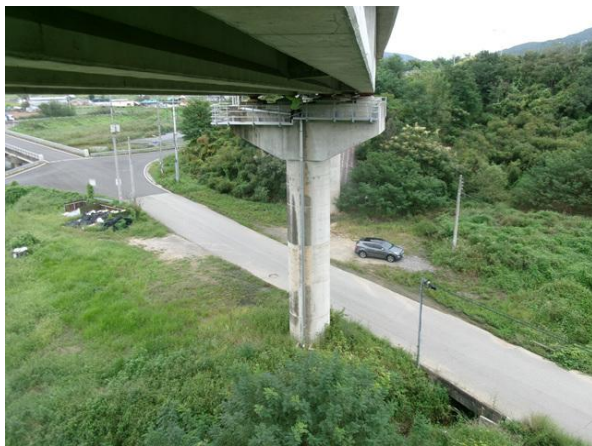
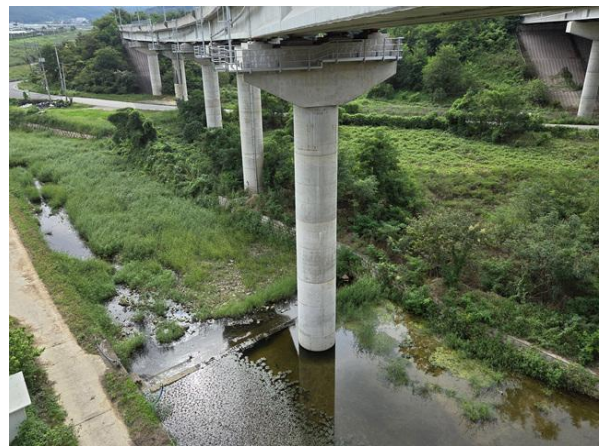
교각 코핑부 상태양호

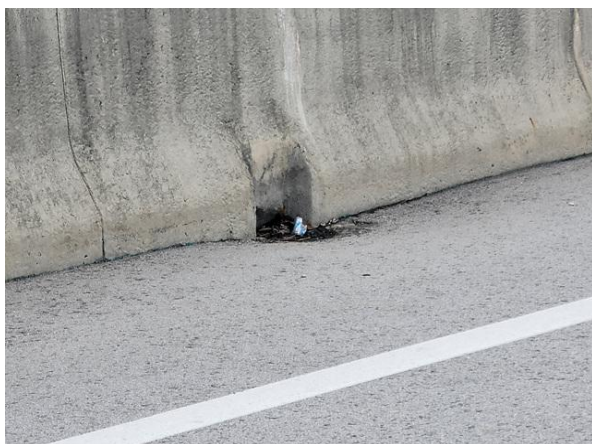
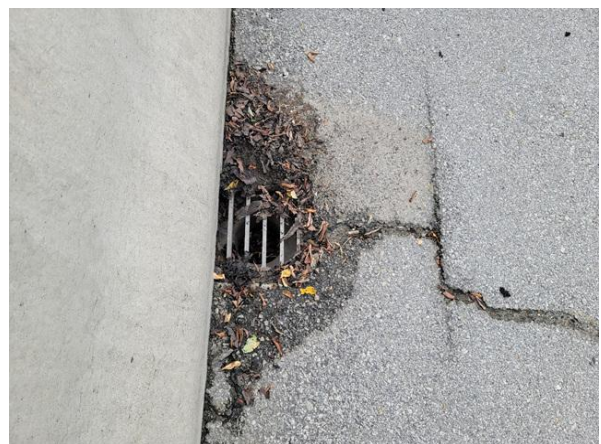
교량 집수구 상태양호

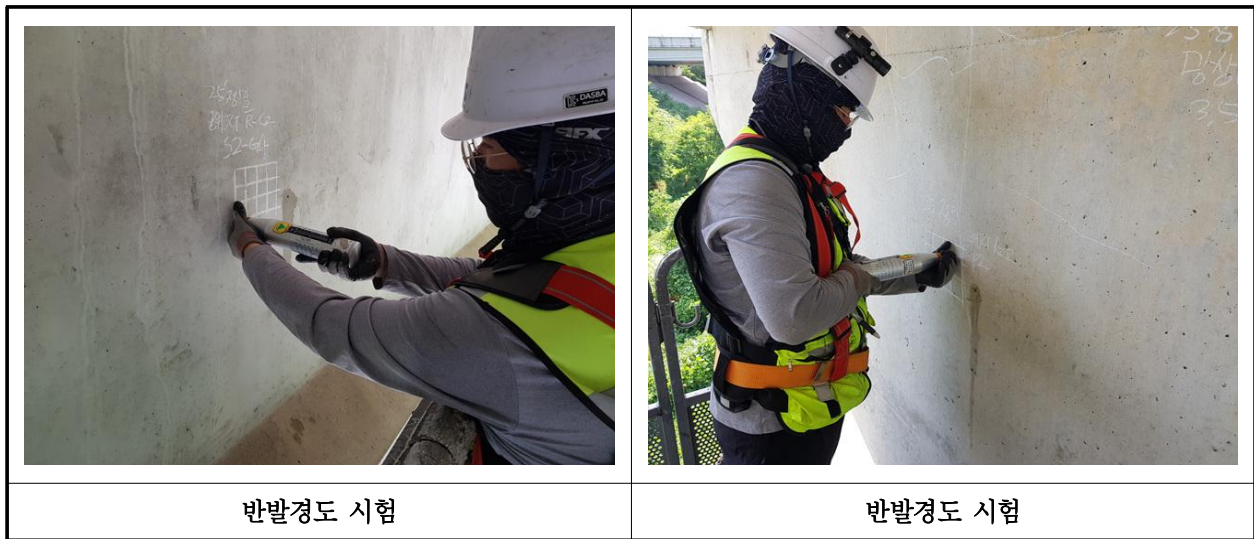
【사진 16.4.2】 반발경도시험 현장사진

콘크리트 비파괴강도시험은 상·하부구조에서 반발경도시험(총 10개소)을 실시하였으며, 그라인더를 통해 표면 요철, 부착물, 이물질 등을 제거하고, 슈미트 해머를 사용하여 반발경도를 측정하였다. 측정결과는 2개 이상의 추정식을 통해 콘크리트 비파괴강도를 추정하고 표준편차와 변동계수가 적은 값을 적용하였다.
