## 17. 장기교

### 17.1 시설물의 개요

본 시설물은 대구광역시 군위군 효령면 장기리(상주영천고속도로 44.218~44.428km)에 위치한 교량으로서 총 연장 180.0m, 폭 24.4m, 왕복 4차로로 시공되어 있다.

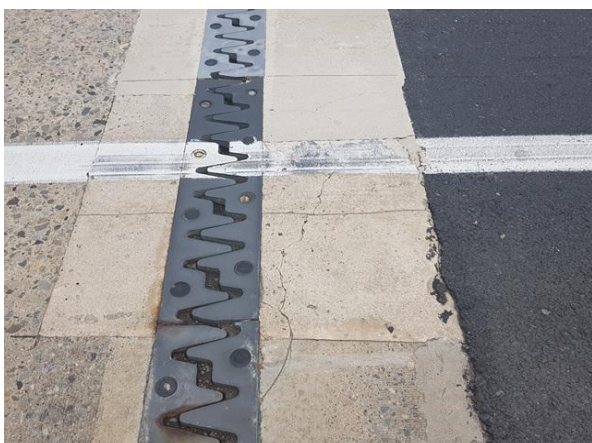
| 손상현황 | • A1 후타재 균열 | 손상현황 | • A1 후타재 파손(0.1×0.2) |
| 원 인 | • 건조수축, 공용기간 증가, 차량윤하중 | 원 인 | • 다짐부족, 차량윤하중 |

- 신축이음에 조사된 후타재 파손의 경우 다짐미흡, 거푸집 조기 탈거, 차량윤하중 등에 의한 손상으로 시설물에 영향을 미치는 구조적인 손상은 아닌 것으로 판단되며 내구성 확보 차원의 단면보수 등의 보수를 실시하는 것이 바람직하다.
- 조사된 본체 이물질퇴적의 경우 비산물퇴적, 공용기간 증가 등에 의한 손상으로 정비 등의 보수를 실시하는 것이 바람직하다.
- 조사된 후타재 균열의 경우 건조수축, 공용기간 증가, 차량 윤하중 등에 의한 손상으로 시설물에 영향을 미치는 구조적인 손상은 아닌 것으로 판단되며 즉각적인 보수보다 주의관찰 후 손상 진전 시 적절한 보수를 실시하는 것이 바람직하다.

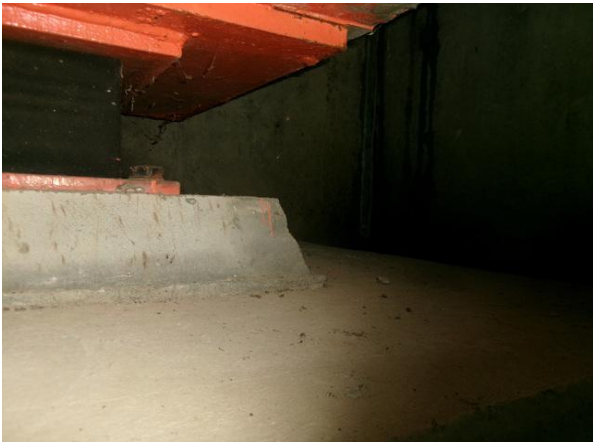
| 손상현황 | • A1-Sh1 물탈 파손(0.1×0.1) | 손상현황 | • A1-Sh2 플레이트 부식 |
| 원 인 | • 다짐부족, 거푸집 조기탈거 | 원 인 | • 공용기간 증가, 습기흡착 |

| 조치방안 | • 단면보수 | 조치방안 | • 재도장 |
