## 18. 금매교

### 18.1 시설물의 개요

본 시설물은 대구광역시 군위군 효령면 금매리(상주영천고속도로 46.660~46.980km)에 위치한 교량으로서 총 연장 320.0m, 폭 24.4m, 왕복 4차로로 시공되어 있다.

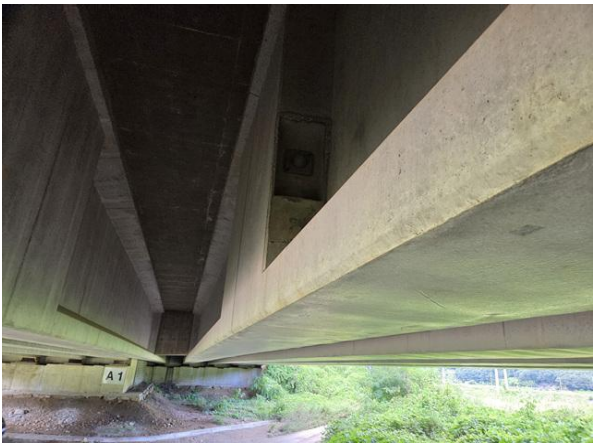
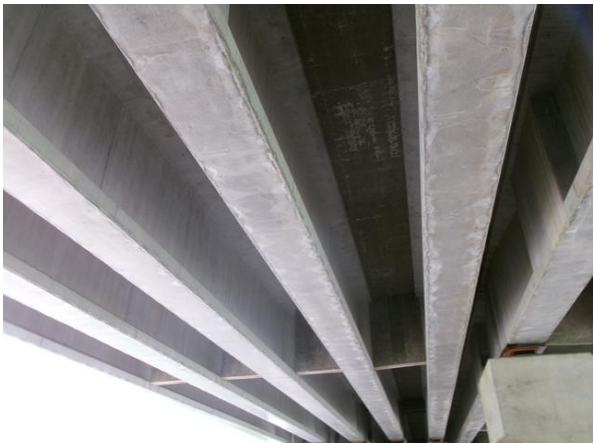
| 손상현황 | • 거더 상태양호 | 손상현황 | • 거더 상태양호 |
| 원 인 | • - | 원 인 | • - |

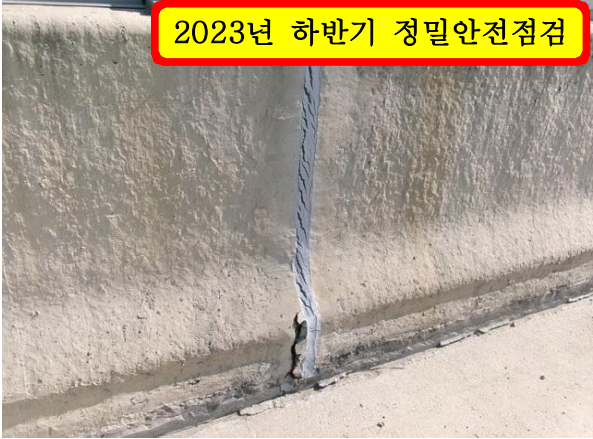
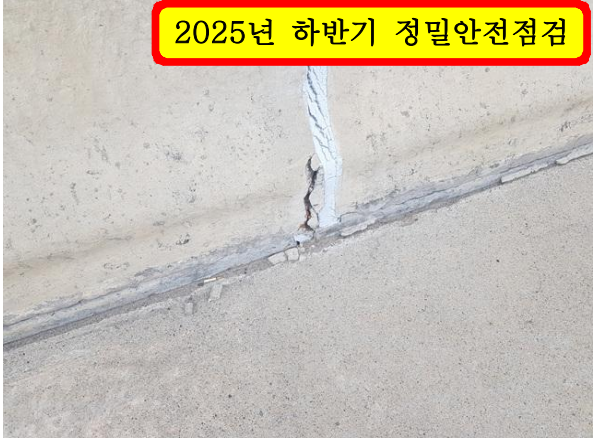
| 손상현황 | • S1 방호벽 접속부 파손(0.1×0.3) | 손상현황 | • S1 방호벽 접속부 파손(0.1×0.3) |
| 원 인 | • - | 원 인 | • 외부충격, 시공미흡 등 |

| 조치방안 | • - | 조치방안 | • 단면보수 |

- 방호벽에 조사된 균열(0.3mm미만), 균열부백태의 경우 건조수축, 우수유입, 거푸집 조기탈거 등 복합적인 원인에 의한 손상으로 구조적인 영향을 미치는 손상은 아니나 내구성확보 차원의 표면처리 등 보수가 필요하다고 판단된다.
- 조사된 방호벽 파손, 접속부 파손의 경우 외부충격, 시공미흡 등 복합적인 원인에 의한 손상으로 구조적인 영향을 미치는 손상은 아니나 내구성확보 차원의 단면보수 등 보수가 필요하다고 판단된다.

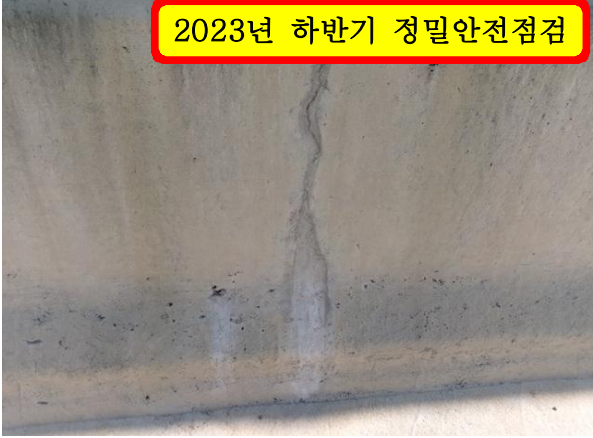
| 손상현황 | • S2 균열부백태(0.1×1.2) | 손상현황 | • S2 균열부백태(0.1×1.2) |
| 원 인 | • - | 원 인 | • 건조수축, 우수유입 |

| 조치방안 | • - | 조치방안 | • 표면처리 |

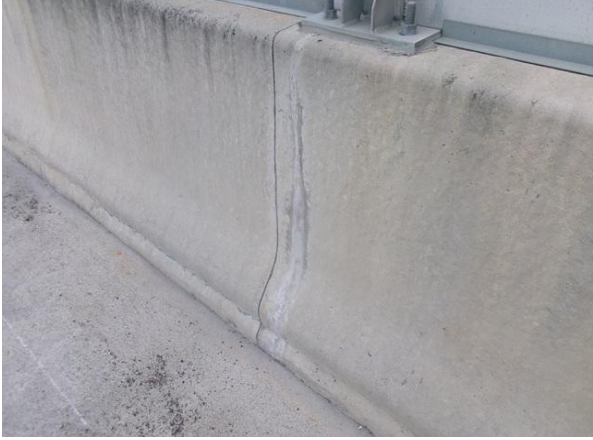
| 손상현황 | • S6 균열부백태(0.2×1.0) | 손상현황 | • S4 균열(0.3mm미만) |
| 원 인 | • 건조수축, 우수유입 | 원 인 | • 건조수축, 거푸집 조기탈거 |

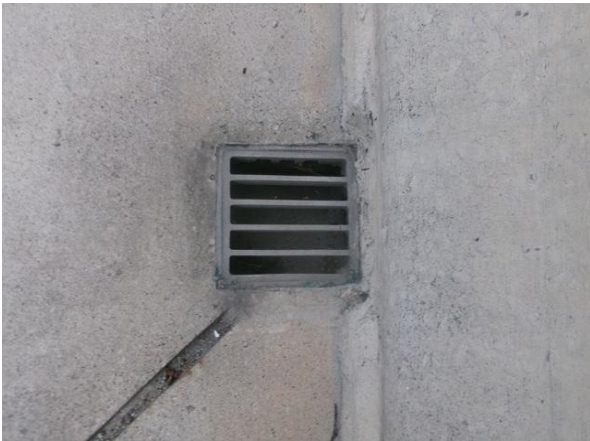
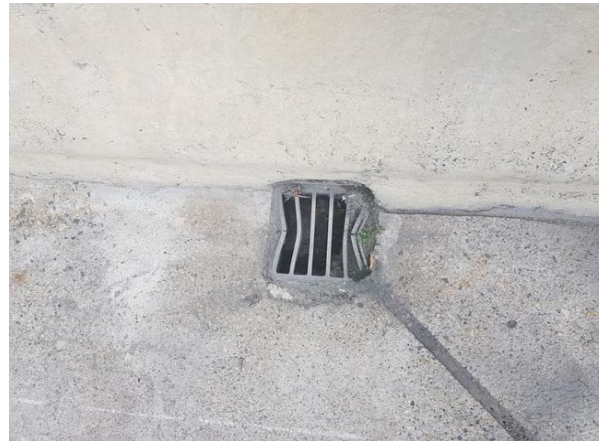
교량 집수구 상태양호

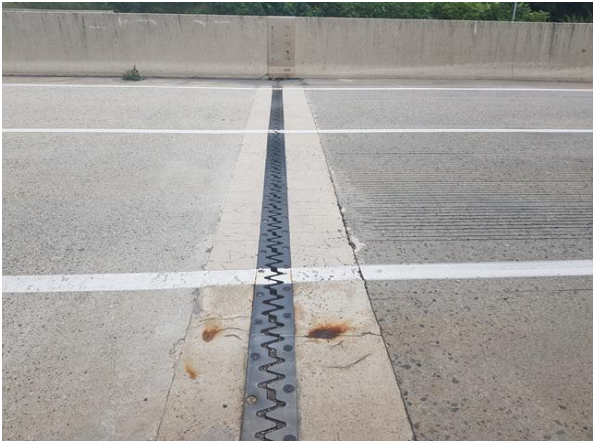
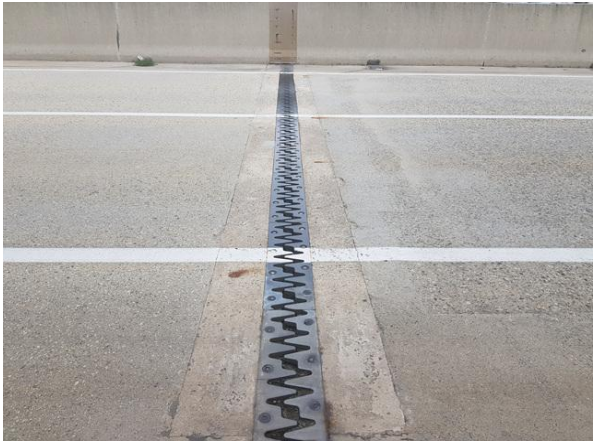
| 신축이음 상태양호 | |

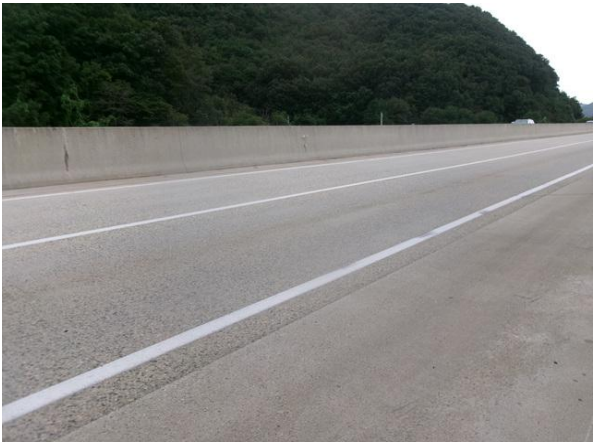
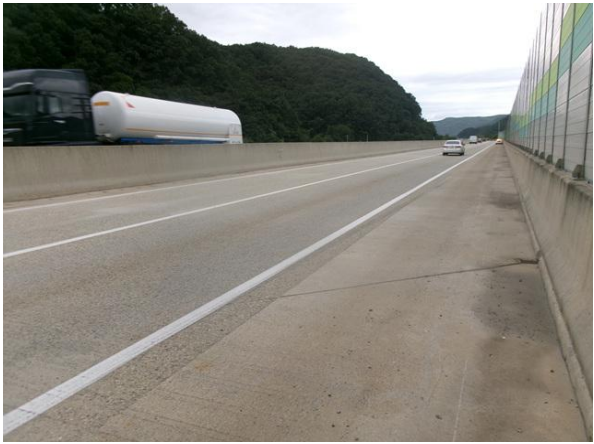
| 교면포장 상태양호 | |

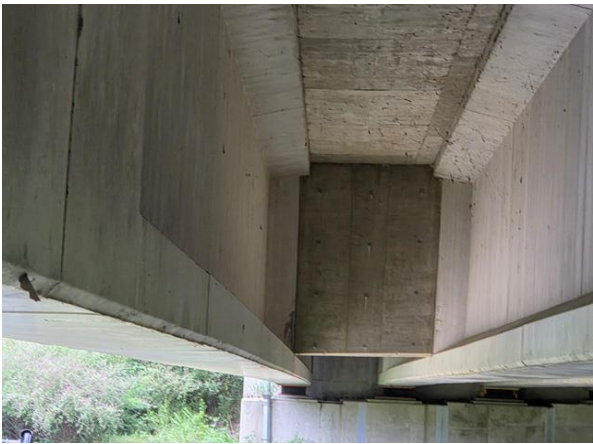
| 손상현황 | • 가로보 상태양호 | 손상현황 | • 가로보 상태양호 |

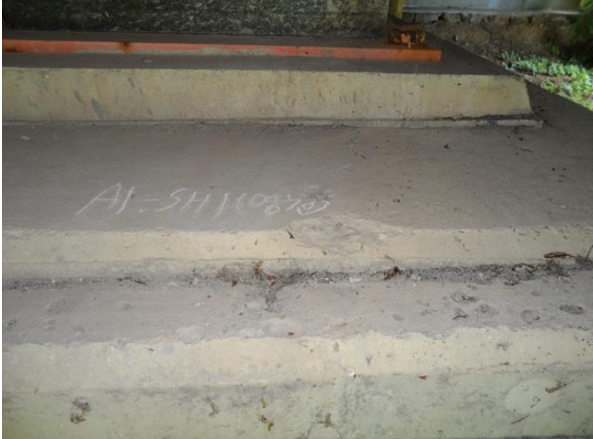
| 손상현황 | • A1-Sh1 받침콘크리트파손(0.1×0.2) | 손상현황 | • A2-Sh3 볼트부식 |
| 원 인 | • 시공미흡, 외부충격 | 원 인 | • 외부 단부 및 신축이음 하부 우수유입 |

| 조치방안 | • 단면보수 | 조치방안 | • 채도장 |

- 교량받침에 조사된 받침콘크리트 파손의 경우 시공미흡, 외부충격 등 복합적인 원인에 의한 손상으로 구조적인 영향을 미치는 손상은 아니나 내구성확보 차원의 단면보수 등 보수가 필요하다고 판단된다.
- 조사된 볼트부식, Plate부식의 경우 외부 단부 및 신축이음 하부 우수유입 등에 의한 손상으로 구조적인 영향을 미치는 손상은 아니나 내구성확보 차원의 채도장 등 보수가 필요하다고 판단된다.
- 조사된 스토퍼 간섭의 경우 시공미흡에 의한 손상으로 주의관찰 후 손상 진전 시 적절한 보수를 실시하는 것이 바람직하다.

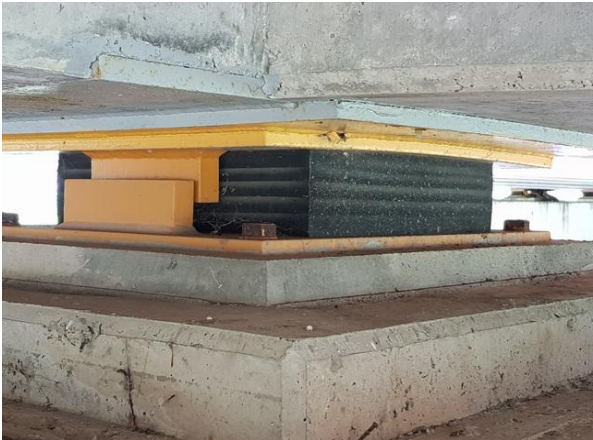
| 손상현황 | • P1-Sh4 볼트부식 | 손상현황 | • P2-Sh8 Plate부식 |
| 원 인 | • 외부 단부 및 신축이음 하부 우수유입 | 원 인 | • 외부 단부 및 신축이음 하부 우수유입 |

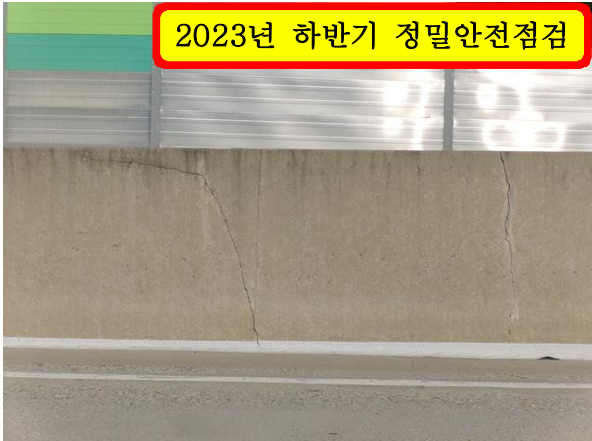
| 손상현황 | • S7 중분대 파손(2.0m×1.5m) | 손상현황 | • S7 중분대 파손(2.0×1.5) |
| 원 인 | • - | 원 인 | • 외부충격 등 |

| 조치방안 | • - | 조치방안 | • 단면보수 |

- 방호벽에 조사된 균열부백태의 경우 우수유입, 습기흡착 등 복합적인 원인에 의한 손상으로 구조적인 영향을 미치는 손상은 아니나 내구성확보 차원의 표면처리 등 보수가 필요하다고 판단된다.
- 조사된 파손의 경우 외부충격 등에 의한 손상으로 구조적인 영향을 미치는 손상은 아니나 내구성확보 차원의 단면보수 등 보수가 필요하다고 판단된다.
- 조사된 화재열화, 접속부 단차의 경우 화재, 접속부 침하, 시공미흡 등 복합적인 원인에 의한 손상으로 구조적인 영향을 미치는 손상은 아니며 주의관찰 후 손상 진전 시 적절한 보수를 실시하는 것이 바람직하다.

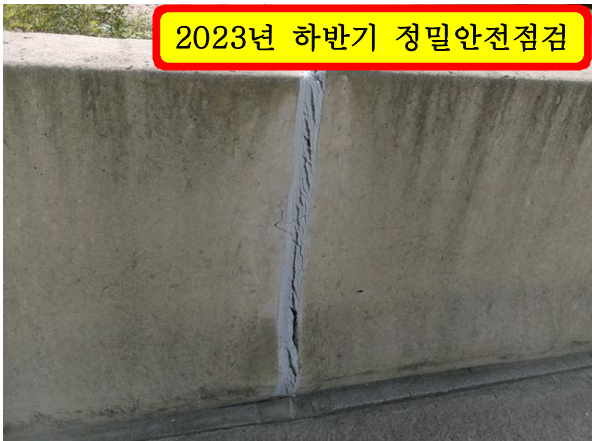
| 손상현황 | • S7 접속부 단차(L=1.0m) | 손상현황 | • S7 접속부 단차(L=1.0m) |
| 원 인 | • - | 원 인 | • 접속부 침하, 시공미흡 등 |

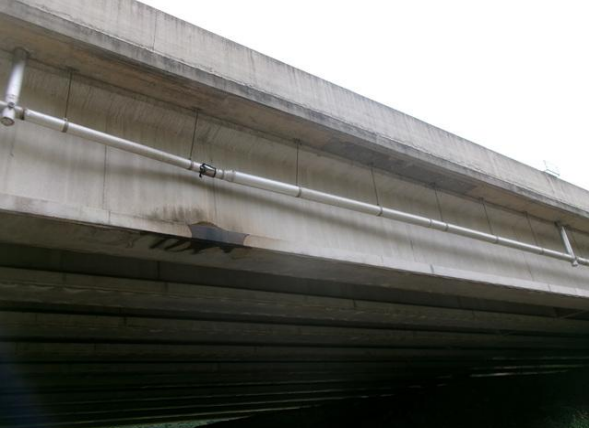
- 본 과업대상 금매교는 S3구간이 하천을 횡단하는 교량이다.
- 중대시민재해를 유발할 수 있는 위험요소로 낙하물, 교량접속부 파손, 포장불량, 배수시설 기능저하 등 항목이 해당된다.
- 공중이용시설 10대 위험요소 중 교량에 해당하는 항목에 대한 점검결과, 배수시설에서 배수관 이음부 누수(S6)가 조사되었으나, 통행차량 및 통행인 이용하지 않는 나대지로 위험성은 적으나 중대시민재해를 방지하기 위한 정비 등의 유지관리가 필요하다.
- 또한 교면포장 배수시설에서 배수구 막힘(S5)이 조사되었으며, 점검당시 경미한 막힘 상태로 동절기를 대비하여 차량의 통행안전성을 확보하기 위한 정비 등의 조치를 실시하고 주기적으로 관리하는 것이 필요하다.
- 점검일 현재는 중대결함이 없는 비교적 양호한 상태이지만 향후, 소형결함으로도 재해 발생 가능성이 있으므로 유해·위험요인이 있는 취약시설물에 대한 중점관리 및 예방 차원의 보수·보강 등의 유지관리가 필요하다.

| <p>배수관 고정상태 양호</p> | <p>S6 배수관 이음부 누수</p> |

| 구분 | 유해·위험요인 | 점검결과 | 내용 | 보수방안 | 비고 |
|---|---|---|---|---|---|
| 4 | 고드름 낙하사고 | <input checked="" type="checkbox"/> 유, <input type="checkbox"/> 무 | 배수관 이음부 누수 | 정비 | |

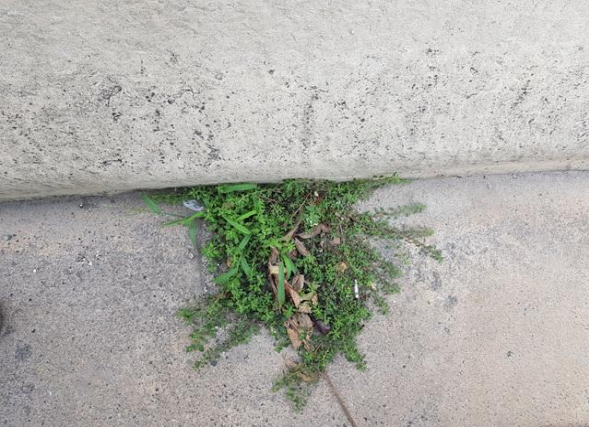
| <p>교면포장 상태양호</p> | <p>S5 교량 집수구 막힘</p> |

| 구분 | 유해·위험요인 | 점검결과 | 내용 | 보수방안 | 비고 |
|---|---|---|---|---|---|
| 7 | 교량 집수구 막힘(미끄럼·결빙) | <input checked="" type="checkbox"/> 유, <input type="checkbox"/> 무 | 배수구 막힘(경미) | 청소 | |

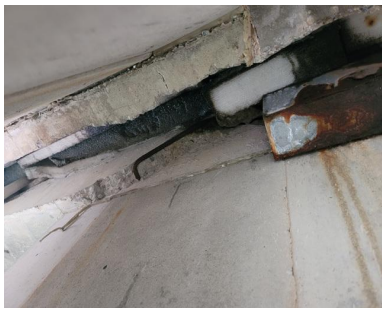
| <p>① 바닥판하면 S3 파손 및 철근노출 - 진전 여부확인</p> | <p>② 교대 A2 균열(0.3mm이상) - 진전 여부확인</p> | <p>③ 신축이음 P2 하부 고무재 파손 - 진전 여부확인</p> |
