## **제 10~12 장 동탄산척배수지, 동탄산척가압장, 동탄산척송수관로**

**10~12.1 대상시설물 개요**

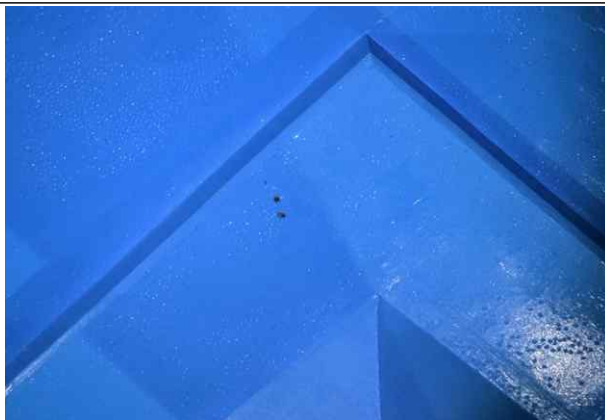
| 손상내용 | 1지 상부슬래브 녹물 | 손상내용 | 1지 벽체 녹물 |
| 손상원인 | 잡철물 수분침투 | 손상원인 | 잡철물 수분침투 |

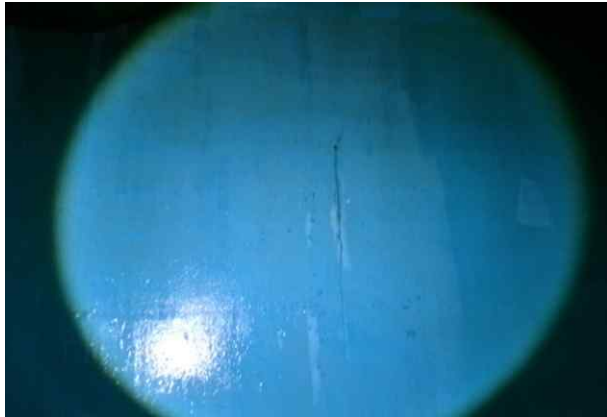
| 손상내용 | 1지 벽체 백태 | 손상내용 | 1지 벽체 도장기포 |
| 손상원인 | 미세균열부 수분침투 | 손상원인 | 도장미흡 |

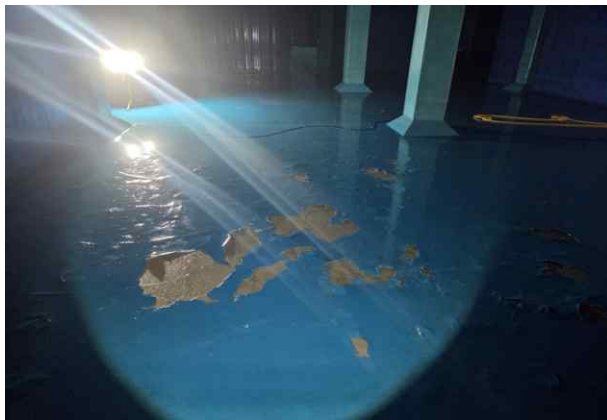
| 손상내용 | 1지 바닥슬래브 도장박리 | 손상내용 | 1지 바닥슬래브 도장박리 |
| 손상원인 | 공용중 열화 | 손상원인 | 공용중 열화 |

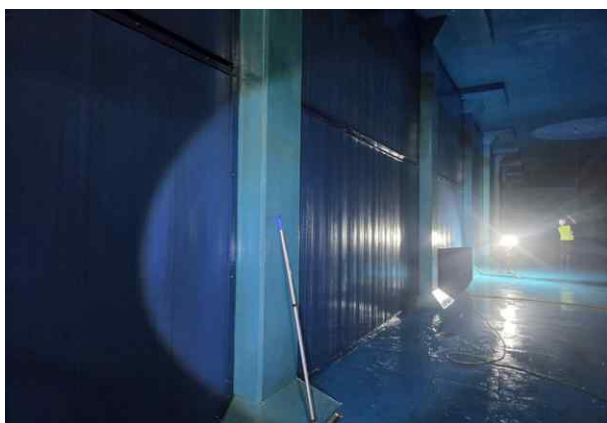
| 손상내용 | 1지 도류벽 상태양호 | 손상내용 | 2지 상부슬래브 균열부백태 |
| 손상원인 | - | 손상원인 | 건조수축 + 수분침투 |

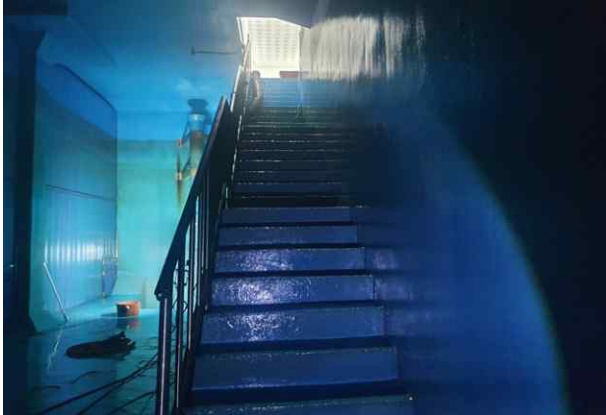
| 손상내용 | 2지 출입계단 및 안전난간 상태양호 | 손상내용 | 2지 도류벽 상태양호 |

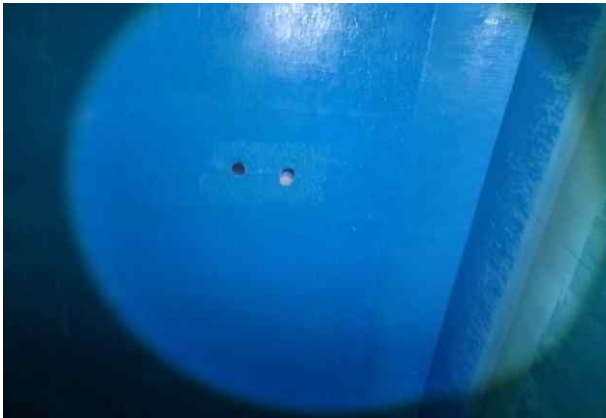
| 손상내용 | 3지 상부슬래브 망상균열 | 손상내용 | 3지 벽체 균열부백태 |
| 손상원인 | 건조수축, 온도변화 | 손상원인 | 건조수축 + 수분침투 |

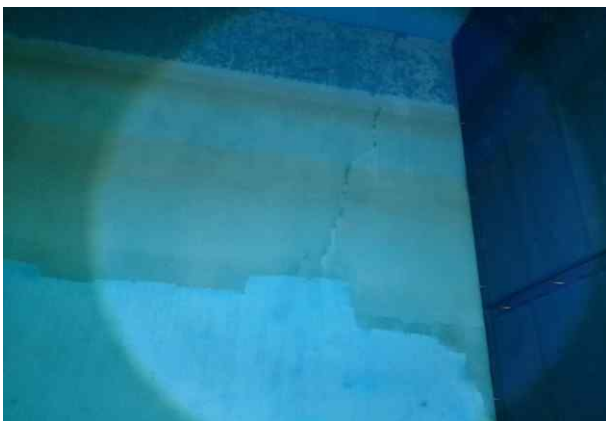
| 손상내용 | 3지 벽체 균열 | 손상내용 | 3지 벽체 도장박리 |
| 손상원인 | 건조수축, 온도변화 | 손상원인 | 공용중 열화 |

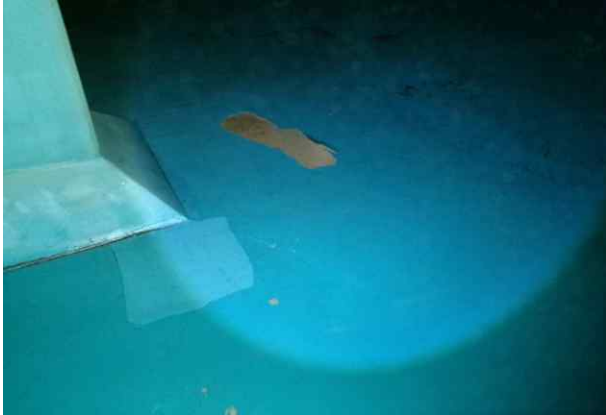
| 손상내용 | 3지 바닥슬래브 도장박리 |
| 손상원인 | 공용중 열화 |

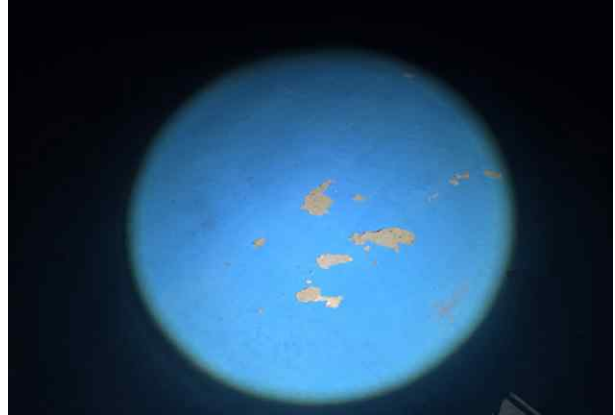
| 손상내용 | 3지 바닥슬래브 도장박리 |
| 손상원인 | 공용중 열화 |

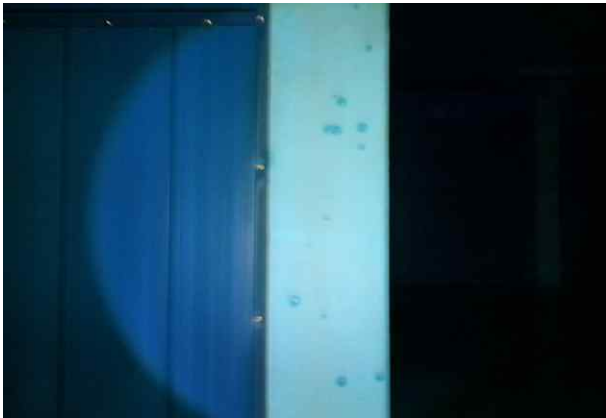
| 손상내용 | 3지 기둥 도장기포 |
| 손상원인 | 도장미흡 |

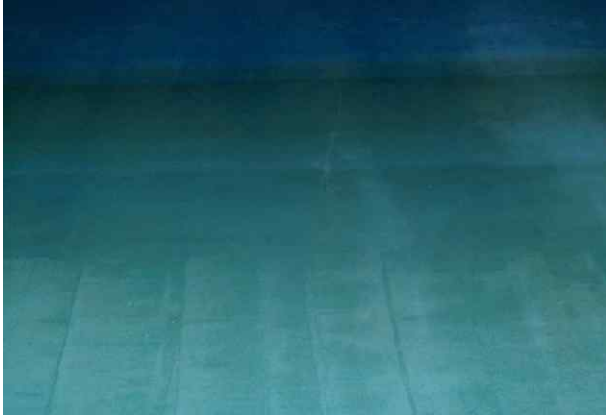
| 손상내용 | 4지 벽체 균열부백태 | 손상내용 | 4지 벽체 도장박리 |
| 손상원인 | 건조수축 + 수분침투 | 손상원인 | 공용중 열화, 청소시 고압수 등 |

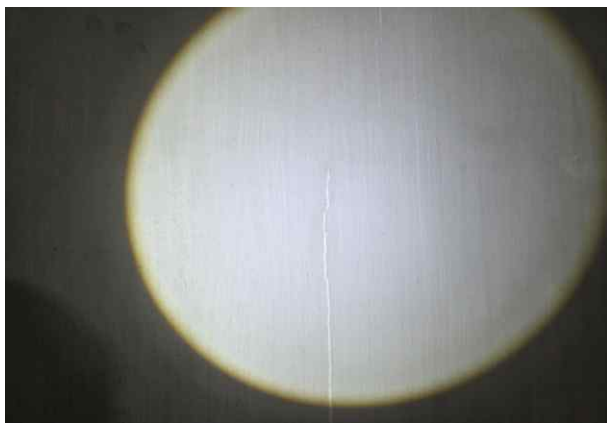
| 손상내용 | 1~2호지 유입밸브실 벽체 균열부백태 | 손상내용 | 1~2호지 유입밸브실 벽체 신축이음부 열화 |
| 손상원인 | 건조수축 + 수분침투 | 손상원인 | 공용기간 경과, 신축작용 등 |

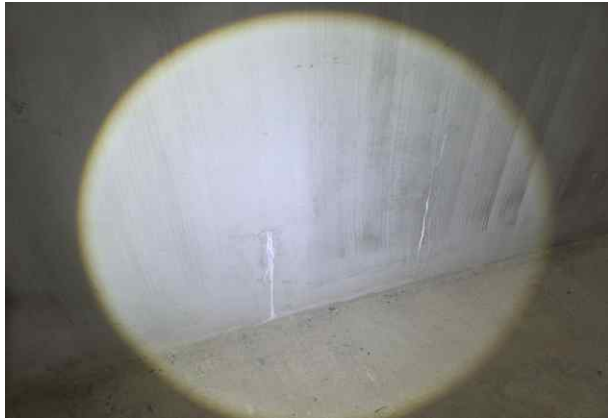
| 손상내용 | 1~2호지 유입밸브실 벽체 백태 |
| 손상원인 | 손상부 수분침투 |

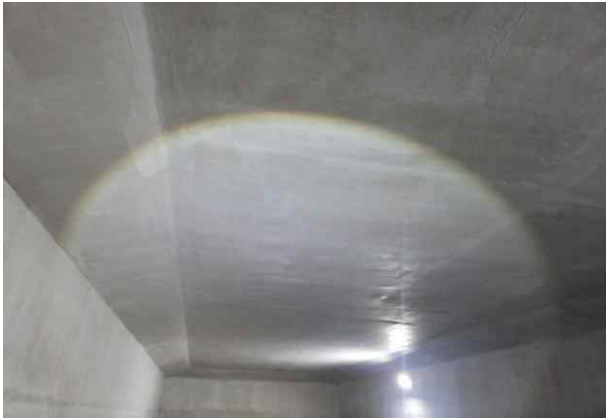
| 손상내용 | 1~2호지 유출밸브실 상부슬래브 상태양호 | 손상내용 | 3~4호지 유입밸브실 벽체 백태 |
| 손상원인 | - | 손상원인 | 손상부 수분침투 |

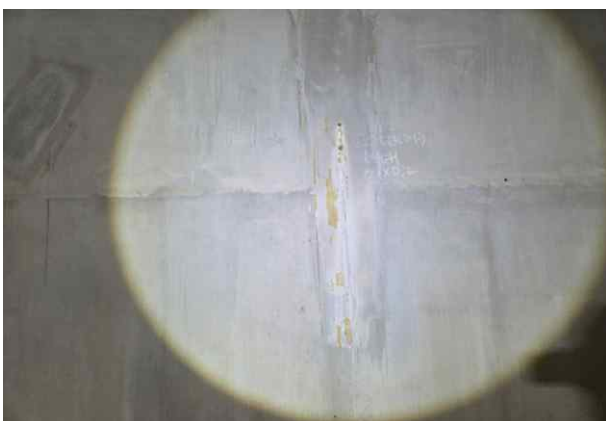
| 손상내용 | 3~4호지 유출밸브실 벽체 백태 | 손상내용 | 3~4호지 유출밸브실 상부슬래브 균열 |
| 손상원인 | 손상부 수분침투 | 손상원인 | 건조수축, 온도변화 |

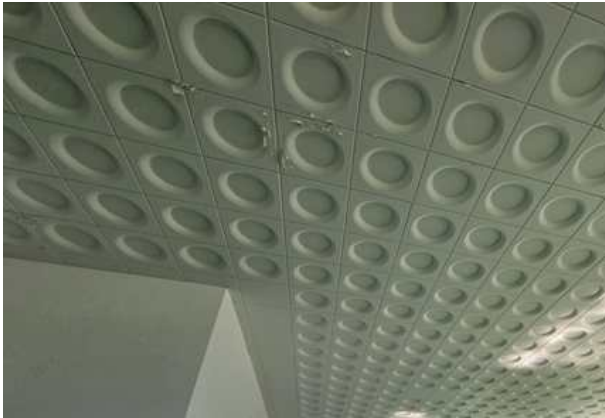
| 손상내용 | 1~2호지 검수실 내부 누수흔적 |
| 손상원인 | 외부수 유입 |

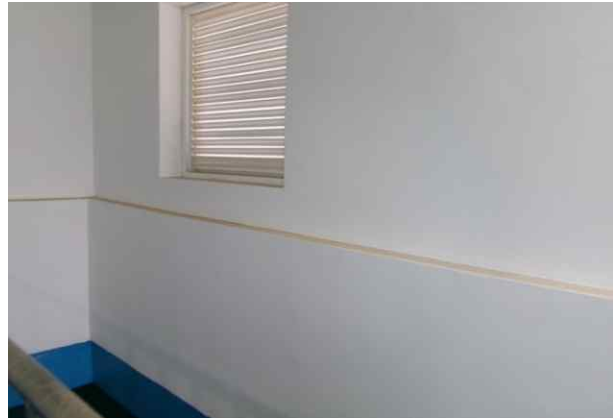
| 손상내용 | 1~2호지 검수실 내부 균열(0.3mm미만) |
| 손상원인 | 건조수축, 온도변화 |

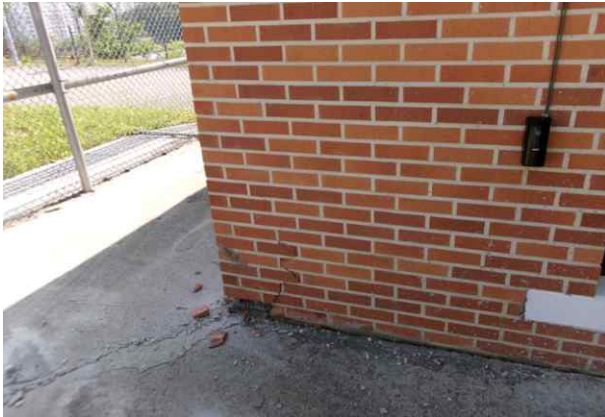
| 손상내용 | 3~4호지 검수실 외부 조적파손 |
| 손상원인 | 공용기간 경과, 물리적 충격 |

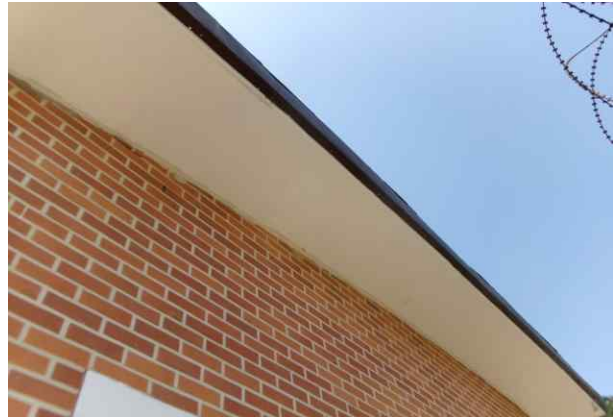
| 손상내용 | 3~4호지 검수실 외부 균열(0.3mm미만) |
| 손상원인 | 건조수축, 온도변화 |

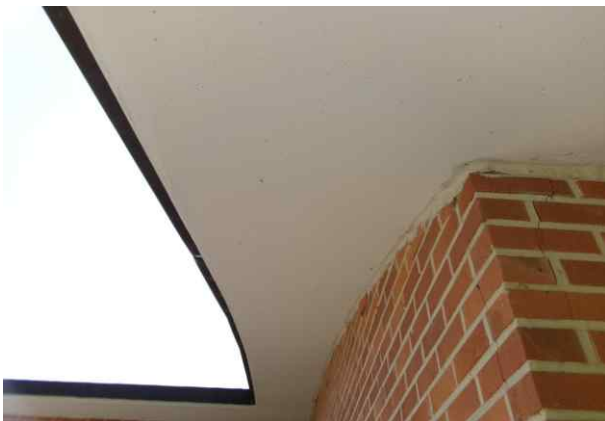
| 손상내용 | 3~4호지 검수실 외부 망상균열 |
| 손상원인 | 건조수축, 온도변화 |

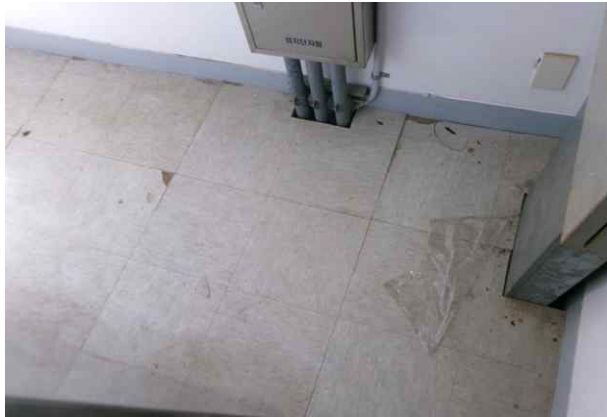
| 손상내용 | 전기실 내부 마감고정볼량 |
| 손상원인 | 시공미흡, 공용기간 경과 |

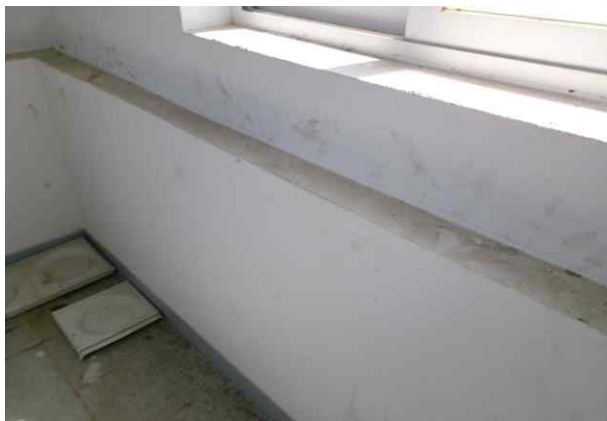
| 손상내용 | 전기실 내부 균열(0.3mm미만) |
| 손상원인 | 건조수축, 온도변화 |

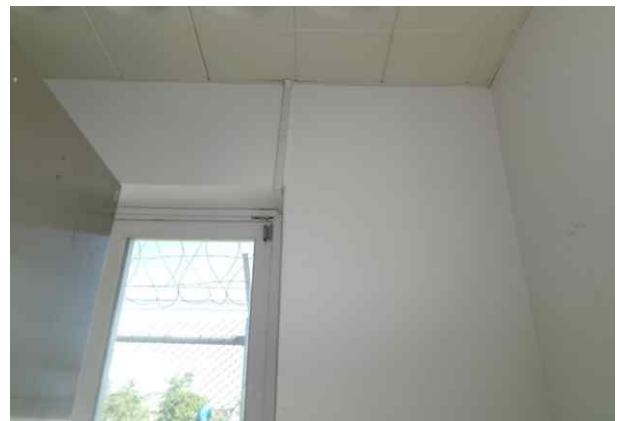
| 손상내용 | 전기실 내부 균열(0.3mm미만) |
| 손상원인 | 건조수축, 온도변화 |

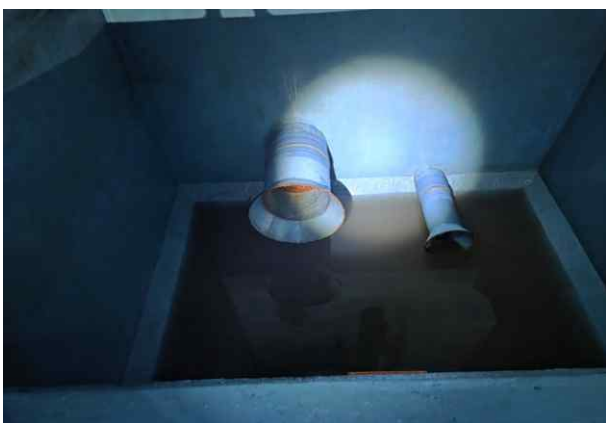
| 손상내용 | 배수지 1지 유출배관 부식 |
| 손상원인 | 도장열화, 수분집축 |

기계실 외관조사 결과, 배수지 내 관부식이 조사되었고, 밸브실 내 배관의 도장상태, 밸브 연결부, 볼트 체결부 등은 특이 손상 없이 양호한 상태로 조사되었다. 배수지 내 관부식은 방청 및 도장보수를 통한 유지관리가 요구된다.

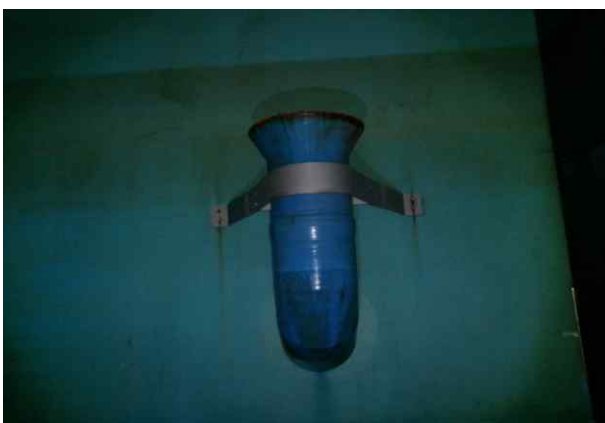
| 손상내용 | 배수지 4지 유입배관 부식 |
| 손상원인 | 도장열화, 수분접촉 |

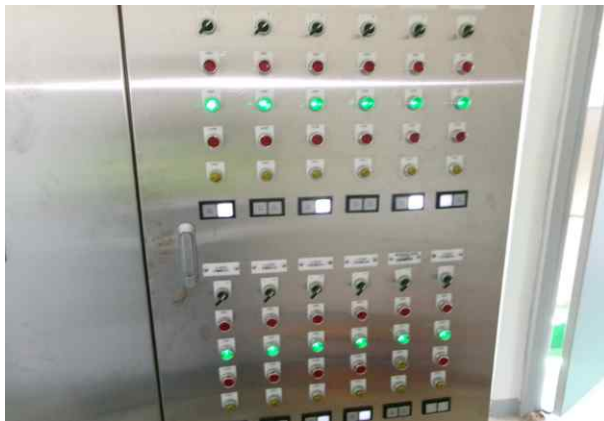
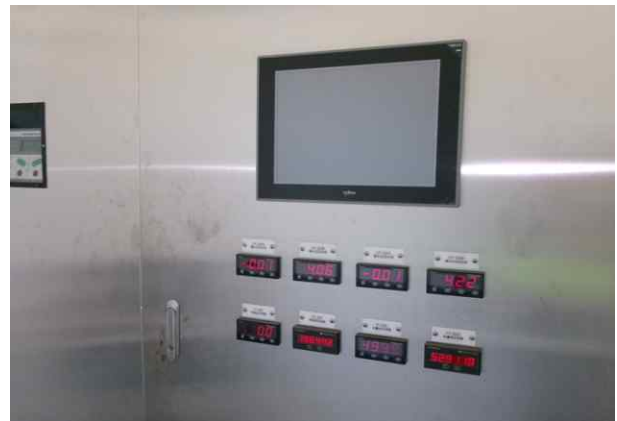
전기설비는 각종 계측 및 보호기기를 거쳐 동력설비 등에 안정적으로 전원을 공급하는 시설로서, 현장 제어반 등의 전기시설 외관조사 결과 특이 손상이 없는 양호한 상태이며, 준공 당시의 양호한 상태를 유지하고 있으므로 유지관리 계획에 따라 정기적인 점검을 시행하여 현재 상태를 유지하는 것이 바람직할 것으로 판단된다.

| 손상내용 | 현장제어반 상태양호 | 손상내용 | 현장제어반 상태양호 |

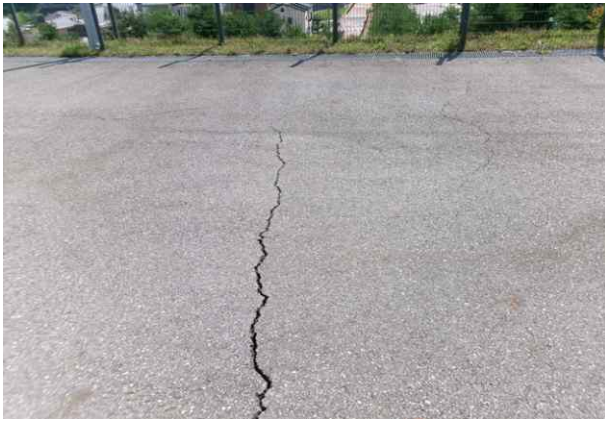
안전웬스는 변형, 부식 연결불량, 시건장치 불량 등의 특별한 손상이 없는 양호한 상태로 확인되었으며, 배수로의 국부적인 스틸그레이팅 들뜸, 변형, 장내포장 아스콘 균열 등이 조사되었다. 조사된 손상은 공용기간 경과, 다짐 미흡 및 잔류 침하, 외부충격 등에 의한 손상으로 통행 차량의 주행성, 배수 흐름에 영향을 주는 상태는 아닌 관계로 주의관찰이 바람직한 상태이다.

| 손상내용 | 장내포장 아스콘 균열 | 손상내용 | 장내포장 아스콘 균열 |
| 손상원인 | 공용기간 경과, 다짐미흡 등 | 손상원인 | 공용기간 경과, 다짐미흡 등 |

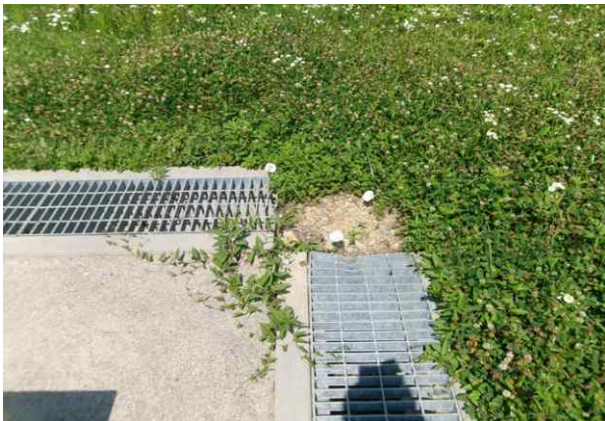
| 손상내용 | 배수로 스틸그레이팅 변형 | 손상내용 | 배수지 입구부 상태양호 |
| 손상원인 | 외부충격 | 손상원인 | - |

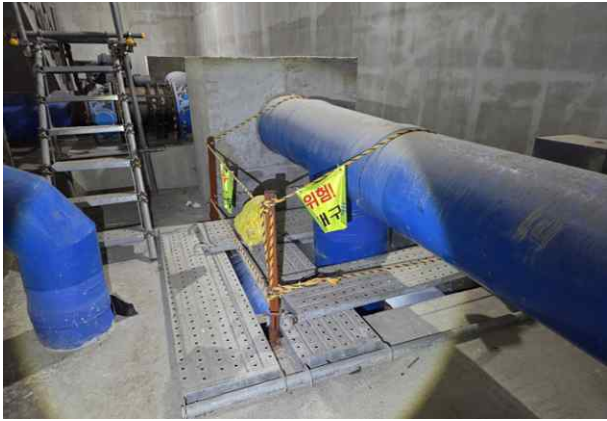
| 유입밸브실 안전 난간 미설치 | 안전웬스 현황 |

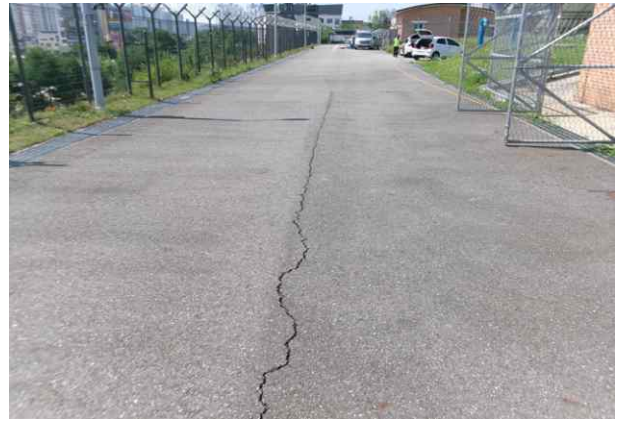
구내포장 현황

| 구 분 | 조사결과 | 등급 | 비고 |
|---|---|---|---|
| 구내 포장 | · 포장의 결함 및 파손이 미미하게 발생한 상태로 차량진입에 문제는 없는 상태 | b | |

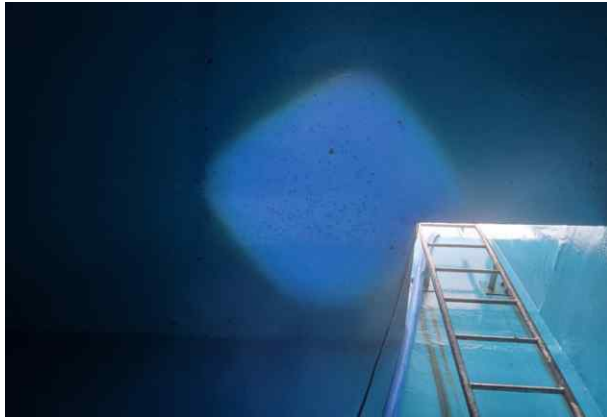
| 손상내용 | 1지 상부슬래브 균열/백태 | 손상내용 | 1지 벽체 백태 |
| 손상원인 | 미세균열부 수분침투 | 손상원인 | 열화부 수분침투 |

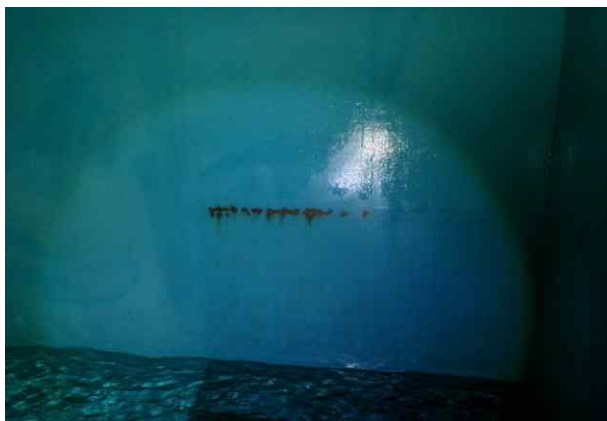
| 손상내용 | 1지 벽체 도장박리 | 손상내용 | 1지 바닥슬래브 상태양호 |
| 손상원인 | 공용중 열화, 청소시 고압수 등 | 손상원인 | - |

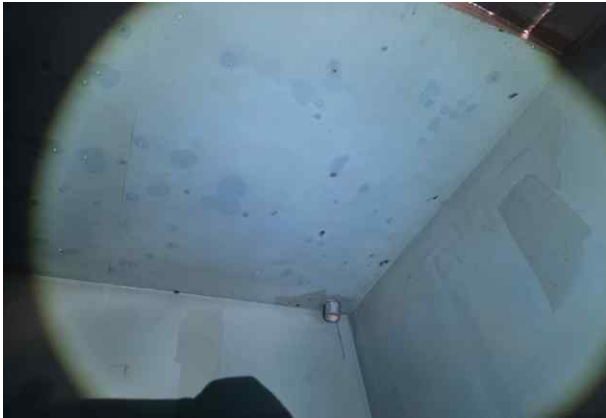
| 손상내용 | 2지 상부슬래브 누 발생 |
| 손상원인 | 잡철물 수분침투, 공용기간 경과 |

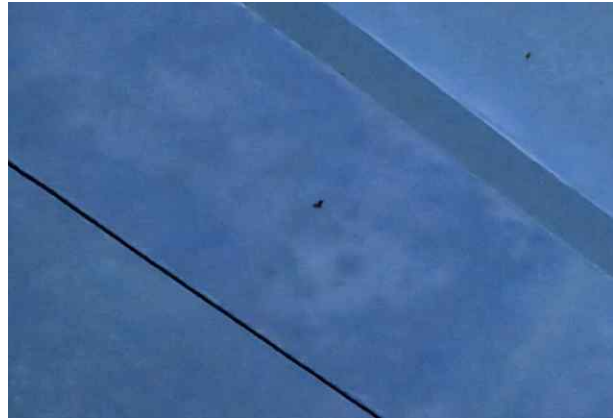
| 손상내용 | 2지 상부슬래브 누 발생 |
| 손상원인 | 잡철물 수분침투, 공용기간 경과 |

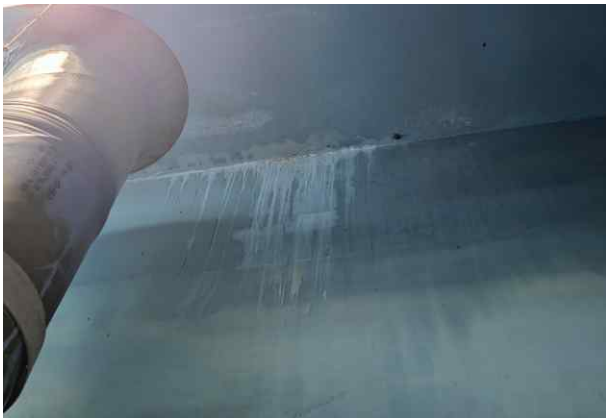
| 손상내용 | 2지 벽체 백태 |
| 손상원인 | 열화부 수분침투 |

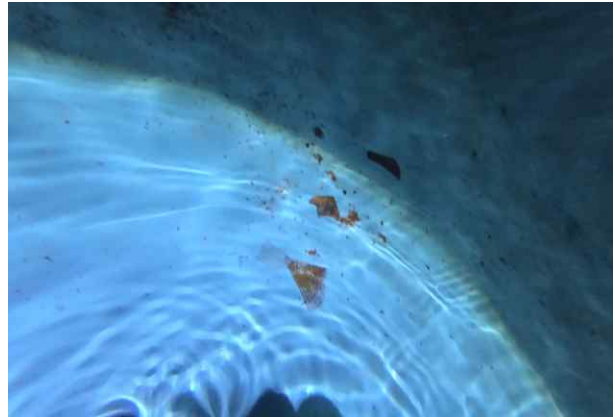
| 손상내용 | 2지 바닥슬래브 도장박리 |
| 손상원인 | 공용중 열화 |

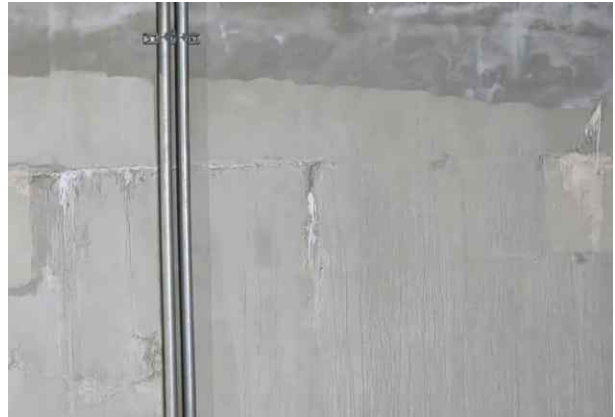
| 손상내용 | 펌프실 지하 내부벽체 백태 |
| 손상원인 | 열화부 수분침투 |

| 구 분 | 조 사 내 용 |
|---|---|
| 펌프실<br>지하 | <ul style="list-style-type: none"> <li>• 내부 벽체는 균열, 균열부백태, 망상균열, 백태 등의 손상이 발생됨.</li> <li>• 상기 조사된 손상은 비구조적 손상으로 시설물의 사용성에는 큰 문제는 없으나, 시설물의 내구성 저하 방지, 손상의 진행 방지 등을 위해 보수를 실시하는 것이 바람직함.</li> </ul> |

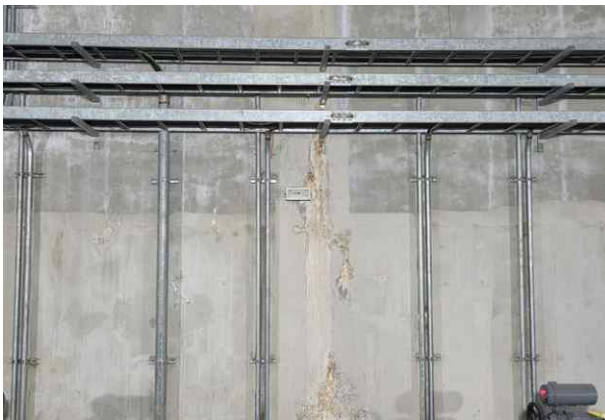
| 손상내용 | 펌프실 지하 내부벽체 백태 |
| 손상원인 | 열화부 수분침투 |

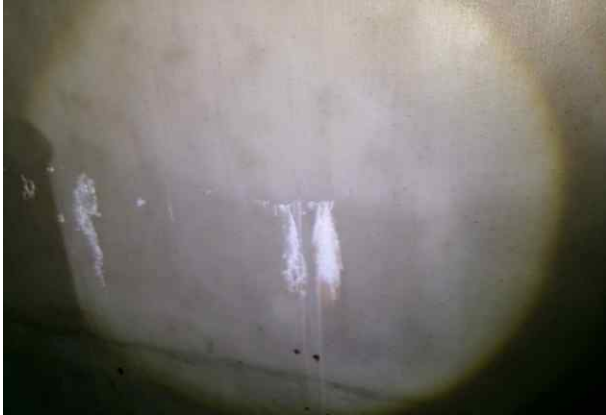
| 손상내용 | 유입배관실 벽체 균열부백태 |
| 손상원인 | 건조수축 + 수분침투 |

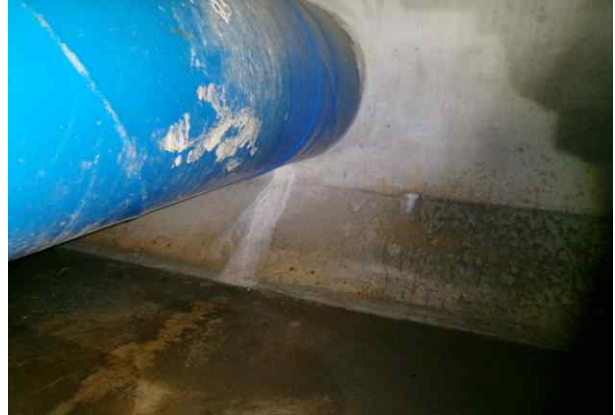
| 손상내용 | 유입배관실 벽체 균열부백태 |
| 손상원인 | 열화부 수분침투 |

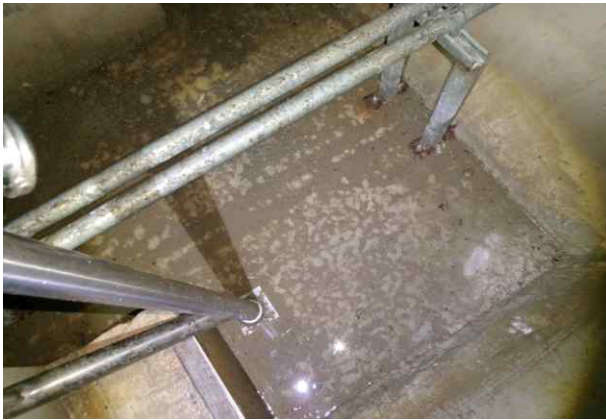
| 손상내용 | 유입배관실 바닥슬래브 채수 |
| 손상원인 | 우수유입, 배수불량 |

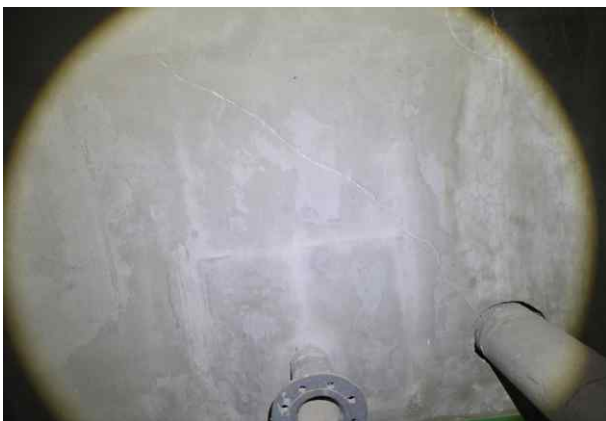
| 손상내용 | 유출배관실 벽체 균열 |
| 손상원인 | 건조수축, 온도변화 |

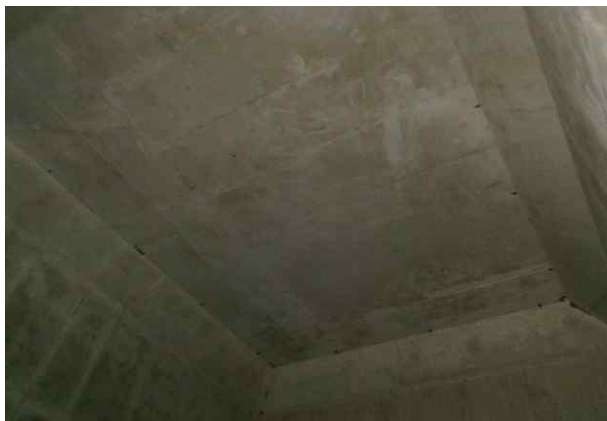
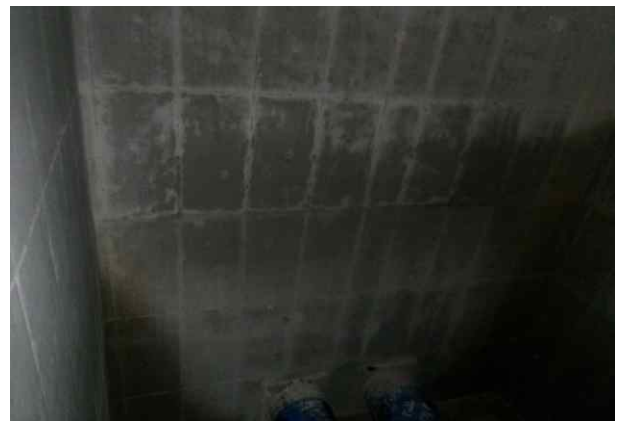
| 구 분 | 조 사 내 용 |
|---|---|
| 유량계실 | • 유량계실 조사결과, 균열, 파손, 도장손상, 부식, 변형 등 손상이 발생되지 않은 양호한 상태로 조사됨. |

| 손상내용 | 유량계실 내부 상태양호 | 손상내용 | 유량계실 내부 상태양호 |

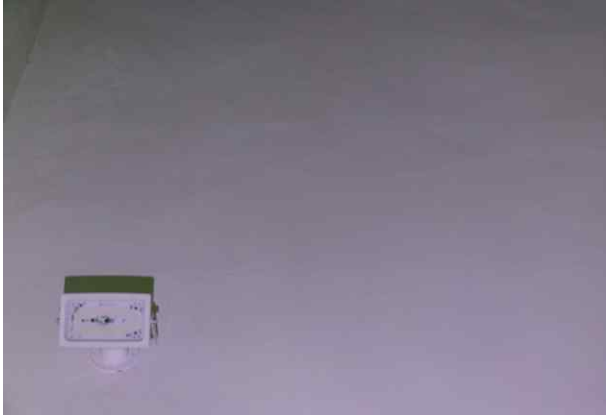
| 손상내용 | 펌프실 지상1층 벽체 망상균열 |
| 손상원인 | 건조수축, 온도변화 |

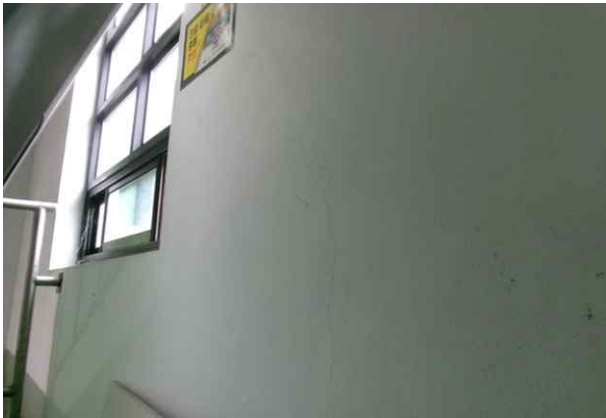
| 손상내용 | 펌프실 지상1층 벽체 몰탈균열 |
| 손상원인 | 건조수축, 온도변화 |

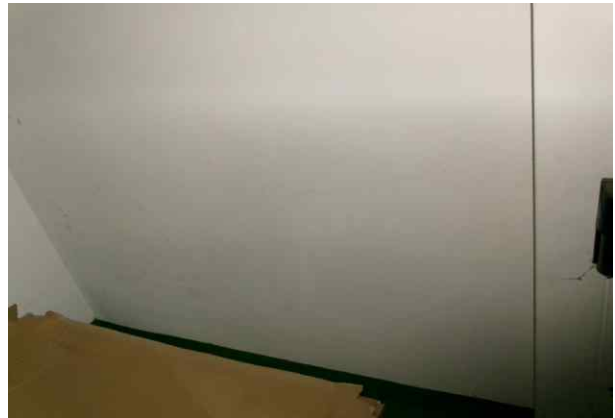
| 손상내용 | 펌프실 지상1층 벽체 몰탈균열 |
| 손상원인 | 건조수축, 온도변화 |

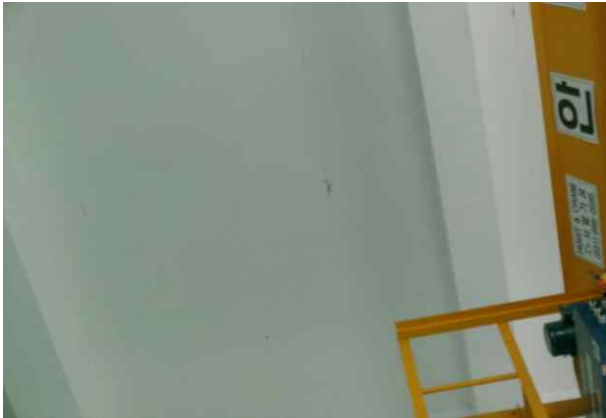
| 손상내용 | 펌프실 지상1층 상부슬래브 누수흔적 |
| 손상원인 | 우수유입 |

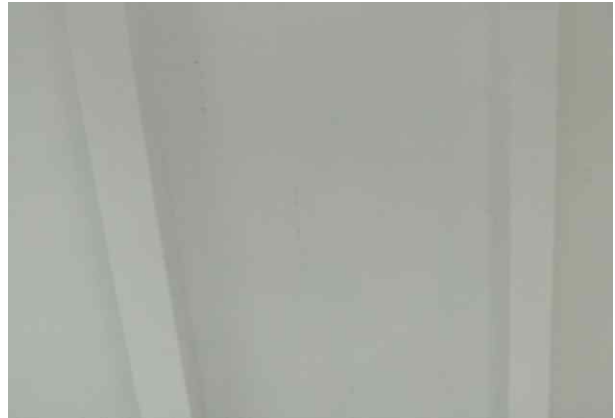
| 손상내용 | 펌프실 지상1층 상부슬래브 망상균열 |
| 손상원인 | 건조수축, 온도변화 |

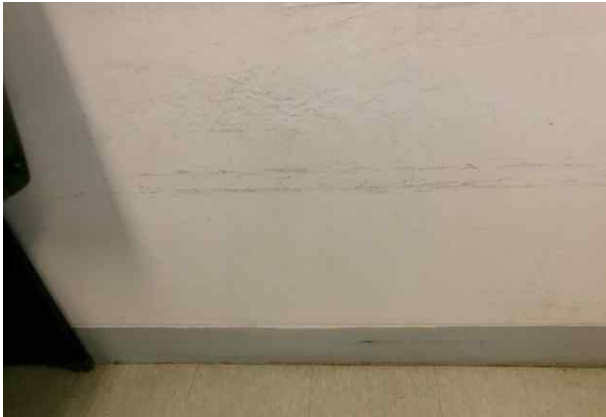
| 손상내용 | 사무실 벽체 몰탈균열 |
| 손상원인 | 건조수축, 온도변화 |

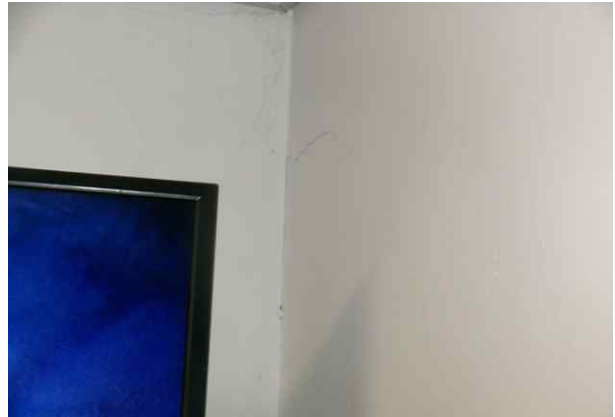
| 손상내용 | 사무실 벽체 이질접합부 이격 |
| 손상원인 | 공용기간 경과 |

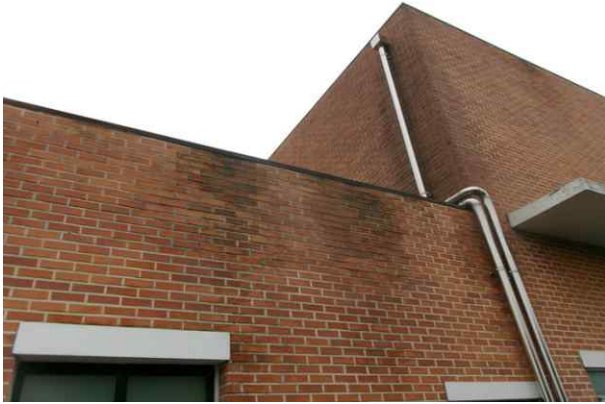
| 손상내용 | 건축물 외부 오염 |
| 손상원인 | 외기노출 |

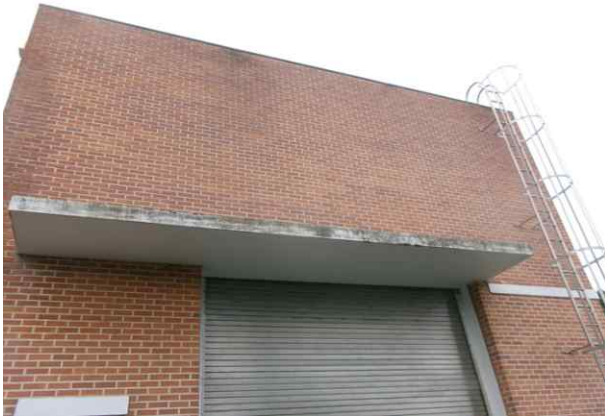
| 손상내용 | 건축물 외부 캐노피 도장박리 |
| 손상원인 | 시공미흡, 공용기간 경과 |

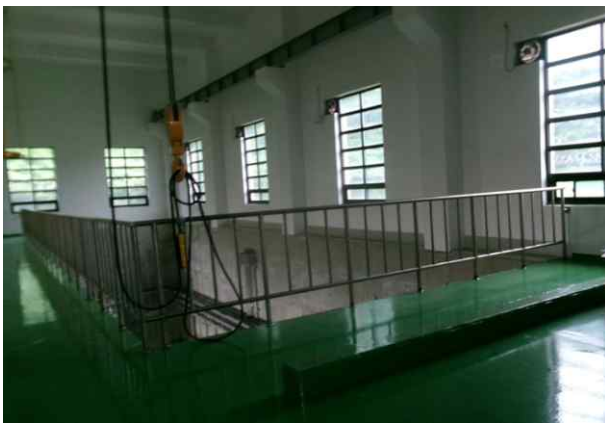
| 손상내용 | 펌프실 지상1층 안전난간 상태양호 |

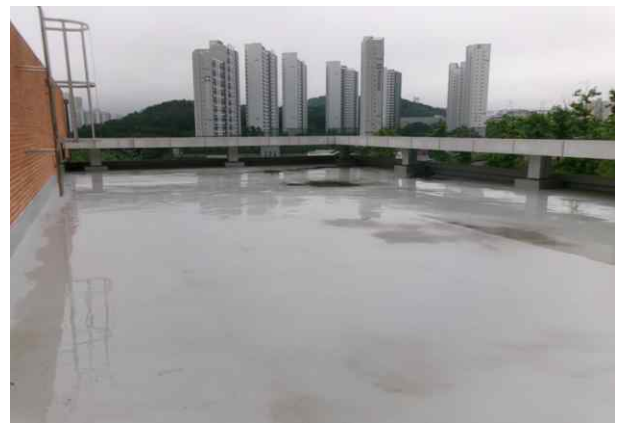
| 손상내용 | 건축물 옥상 방수층, 파라펫 상태양호 |

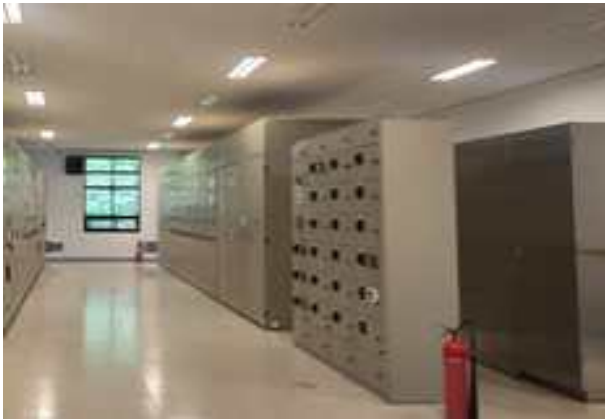
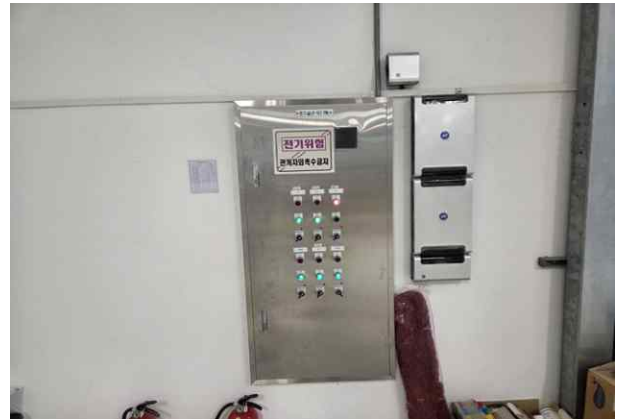
전기설비는 각종 계측 및 보호기기를 거쳐 동력설비 등에 안정적으로 전원을 공급하는 시설로서, 현장 제어반, 모터 등의 전기시설 외관조사 결과 특이 손상이 없는 양호한 상태이며, 준공 당시의 양호한 상태를 유지하고 있으므로 유지관리 계획에 따라 정기적인 점검을 시행하여 현재 상태를 유지하는 것이 바람직할 것으로 판단된다.

| 손상내용 | 전기실 수변전설비 상태양호 | 손상내용 | 현장제어반 상태양호 |

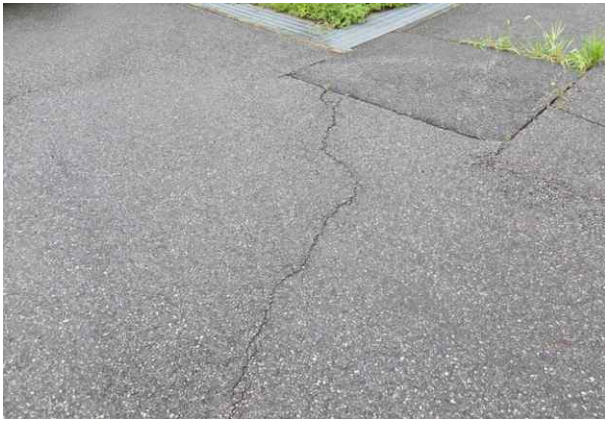
안전휀스는 변형, 부식 연결불량, 시건장치 불량 등의 특별한 손상이 없는 양호한 상태로 확인되었으며, 배수로 경미한 이물질퇴적, 장내포장 아스콘 균열 등이 조사되었다. 조사된 손상은 공용기간 경과, 다짐 미흡 및 잔류침하, 공용기간 경과 등에 의한 손상으로 통행 차량의 주행성, 배수 흐름에 영향을 주는 상태는 아닌 관계로 주의관찰이 바람직한 상태이다.

| 손상내용 | 장내포장 아스콘 균열 | 손상내용 | 배수로 이물질퇴적(경미) |
| 손상원인 | 공용기간 경과, 다짐미흡 등 | 손상원인 | 공용기간 경과 |

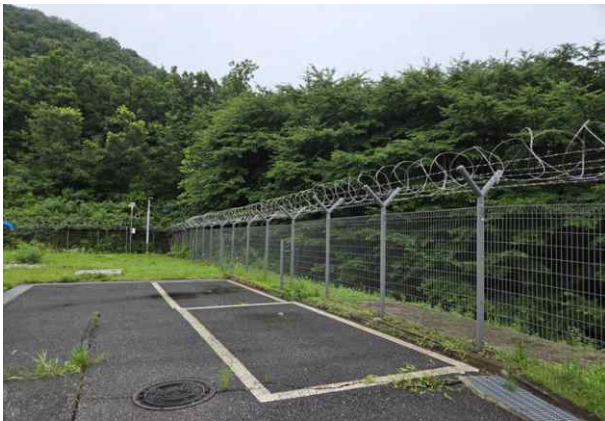
| 손상내용 | 안전휀스 상태양호 | 손상내용 | 입구부 상태양호 |

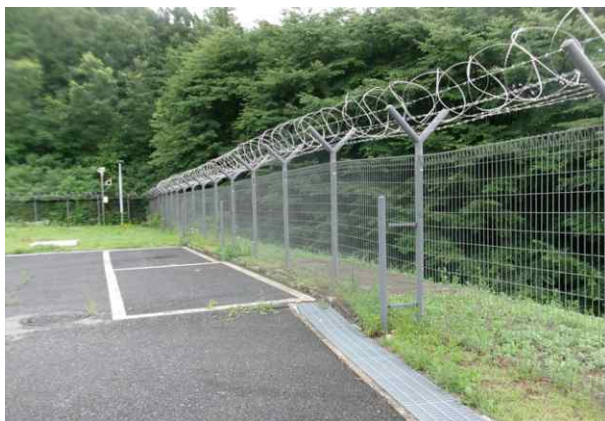
안전웬스 현황

| 구 분 | 조사결과 | 등급 | 비고 |
|---|---|---|---|
| 안전휀스 | • 규격에 맞게 설치되어 있고 손상 및 결함 등이 없는 상태 | a | |

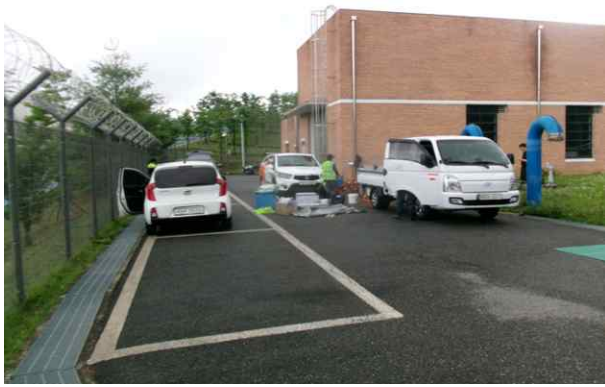
구내포장 현황

| 구 분 | 조사결과 | 등급 | 비고 |
|---|---|---|---|
| 구내 포장 | • 포장의 결함 및 파손이 미미하게 발생한 상태로 차량진입에 문제는 없는 상태 | b | |

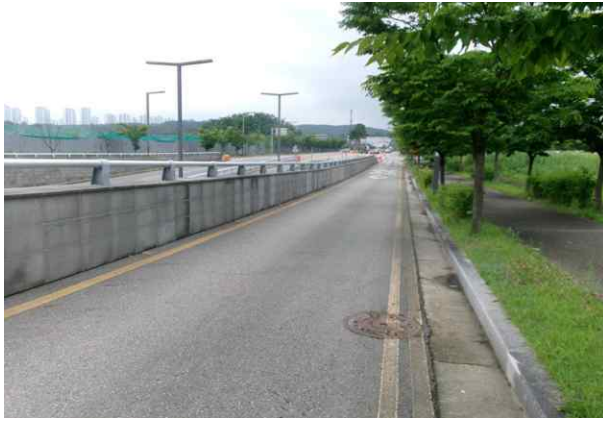
송수-1,2 시점부 전경

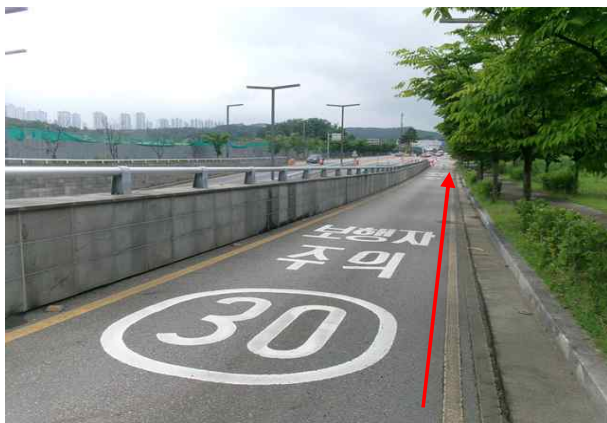
| 위 치 | 송수-1, 2 (Sta.1+0.0) | 위 치 | 송수-1,2 (Sta.17+3.1) |

| 손상내용 | 포장 및 지반 상태양호 | 손상내용 | 포장 및 지반 상태양호 |

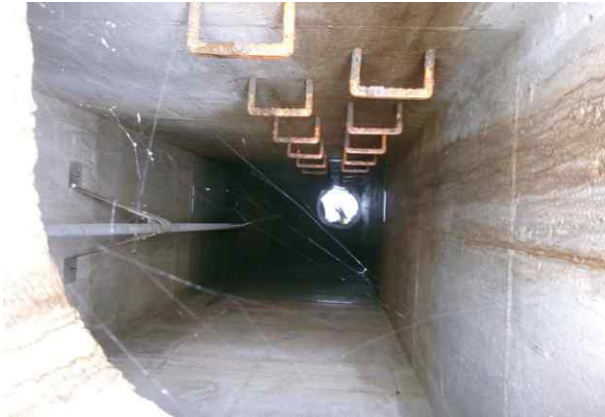
| 위 치 | 송수-1 Sta.7+6.35(이토) | 위 치 | 송수-1 Sta.34+16.9(이토) |

| 손상내용 | 밸브실 침수(H=4.2m) | 손상내용 | 맨홀 뚜껑 고착으로 인한 인력개폐 불가 |

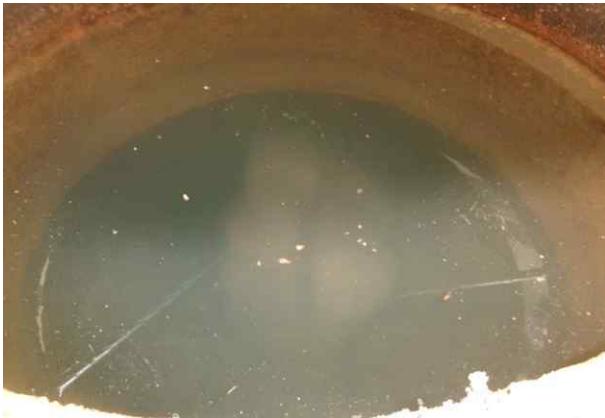
| 위 치 | 송수-2 Sta.34+13.2(이토) | 위 치 | 송수-2 Sta.17+10.0(공기) |

| 손상내용 | 만수 | 손상내용 | 맨홀 뚜껑 고착으로 인한 인력개폐 불가 |

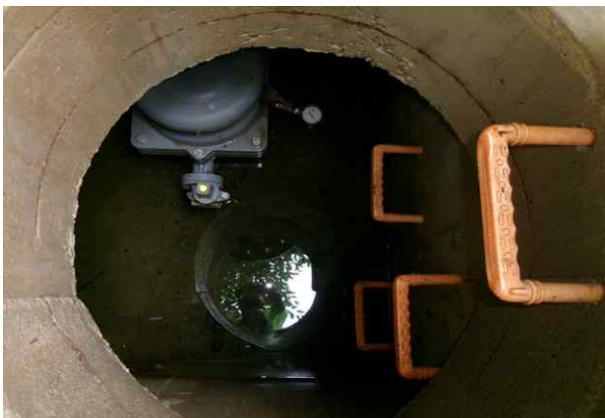
| 위 치 | 송수-2 Sta.29+0.0(공기) | 위 치 | 송수-3 Sta.0+14.7(공기) |

| 손상내용 | 구조물 및 밸브 상태양호 | 손상내용 | 구조물 및 밸브 상태양호 |

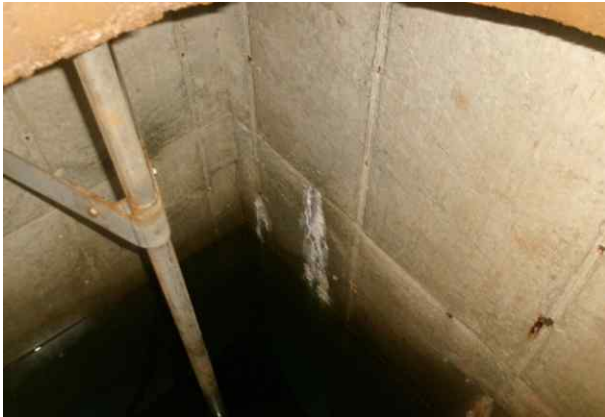
| 위 치 | 송수-3 Sta.12+0.0(이토) | 위 치 | 송수-4 Sta.288+0.0(공기) |

| 손상내용 | 벽체 백태 발생(3EA) | 손상내용 | 만수 |

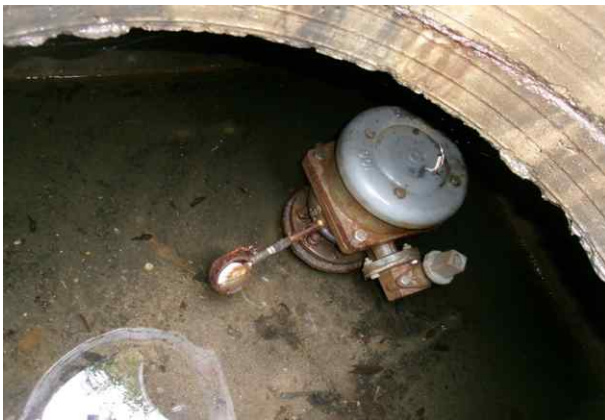
| 위 치 | 송수-5 Sta.11+5.2(공기) | 위 치 | 송수-5 Sta.26+11.0(제수) |

| 손상내용 | 구조물 및 밸브 상태양호 | 손상내용 | 맨홀 뚜껑 고착으로 인한 인력개폐 불가 |

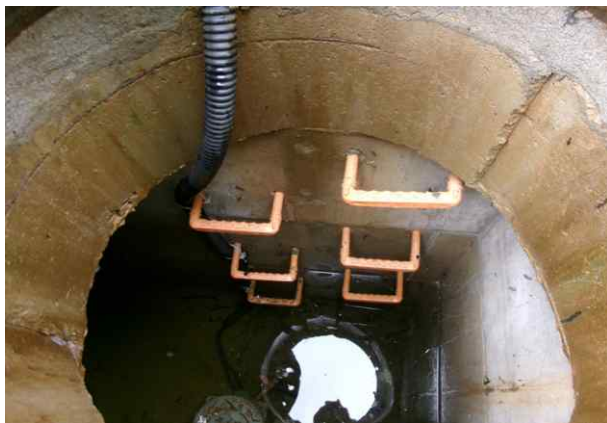
| 위 치 | 송수-1 공기밸브실 | 위 치 | 송수-1 이토밸브실 |

| 손상내용 | 사다리 설치 상태양호 | 손상내용 | 사다리 설치 상태양호 |

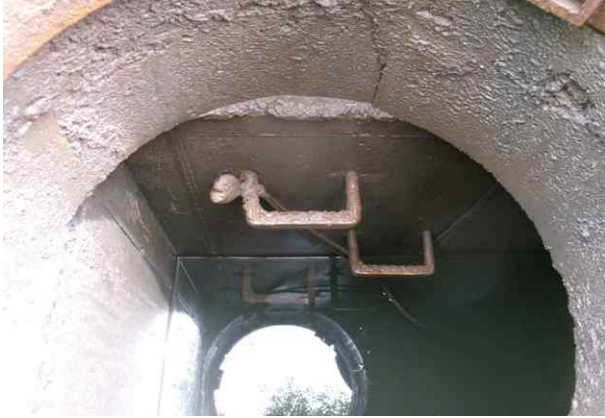
| 위 치 | 송수-2 제수밸브실 | 위 치 | 송수-3 이토밸브실 |

| 손상내용 | 사다리 설치 상태양호 | 손상내용 | 사다리 설치 상태양호 |

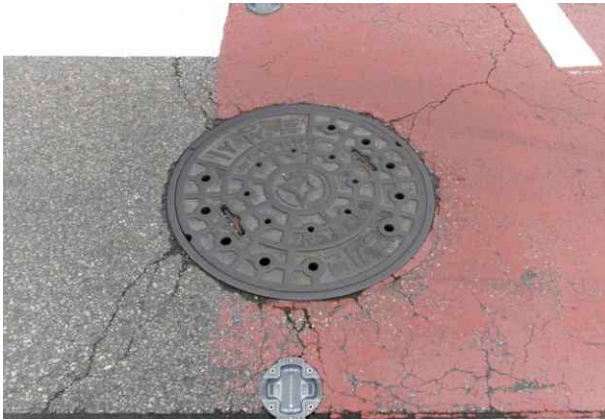
| 위 치 | 송수-1 공기밸브실 | 위 치 | 송수-1 이토밸브실 |

| 손상내용 | 맨홀 덮개 상태양호 | 손상내용 | 맨홀 덮개 상태양호 |

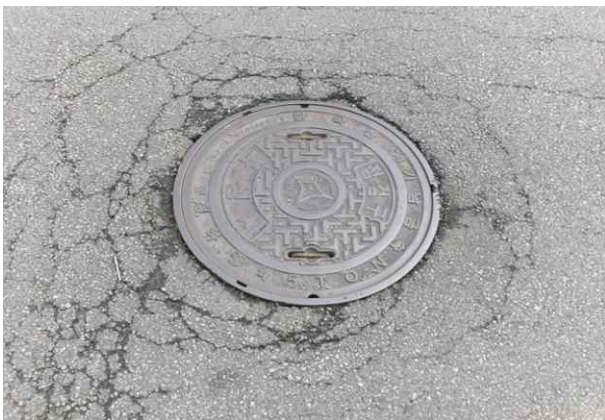
| 위 치 | 송수-2 제수밸브실 | 위 치 | 송수-3 공기밸브실 |

| 손상내용 | 맨홀 덮개 상태양호 | 손상내용 | 맨홀 덮개 상태양호 |

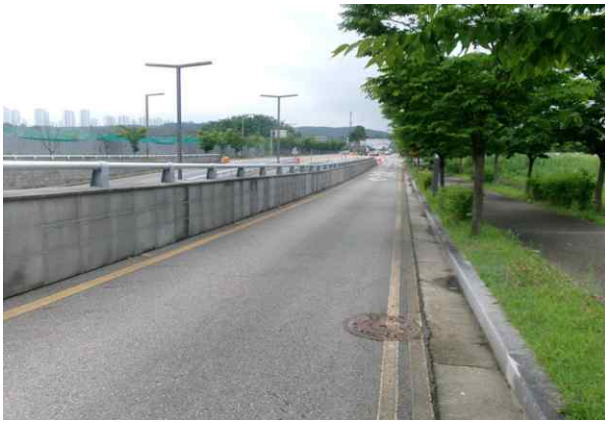
| 위 치 | 송수-1, 2 (Sta.1+0.0) | 위 치 | 송수-3 (Sta.10+14.3) |

| 손상내용 | 포장 상태양호 | 손상내용 | 포장 상태양호 |

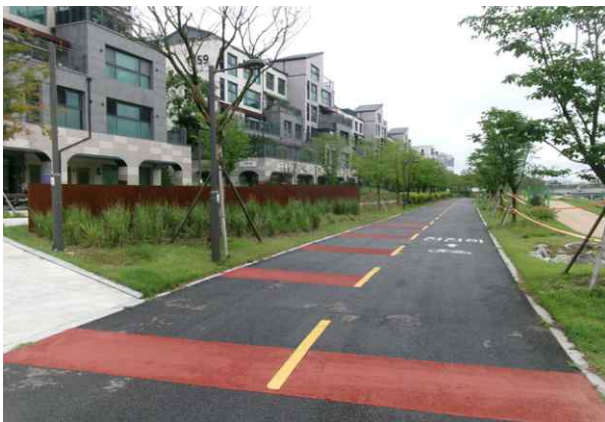
| 위 치 | 송수-4, 5 (Sta.282+0.0, Sta.3+10.0) | 위 치 | 송수-4, 5 (Sta.315+6.0, Sta.36+16.0) |

| 손상내용 | 포장 상태양호 | 손상내용 | 포장 상태양호 |
