## 제 32 장 향남도이배수지

금회 과업 대상시설물인 향남도이배수지는 주변 주택의 안정적인 급수를 목적으로 시공된 수도의 저류시설(배수지, 용량:5,000m<sup>3</sup>)로서, 2008년 08에 준공 후 약 17년이 경과 되었으며, 경기도 화성시 향남읍 도이리 591-22번지에 위치하고 있다.

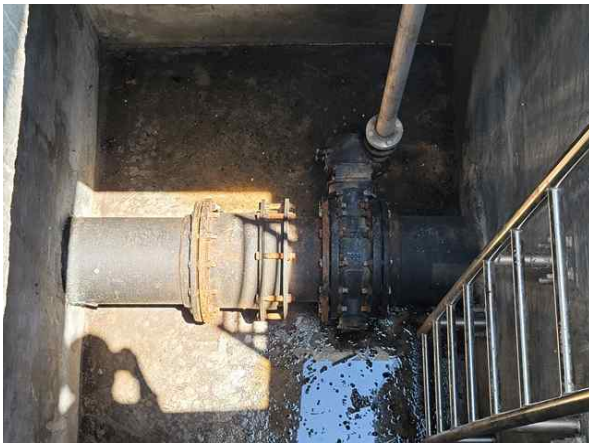
기계실 외관조사 결과, 온도차에 따른 습기흡착, 외부 우수유입 등에 의한 밸브실 및 배수지 내 배관의 밸브, 연결부, 볼트 체결부, 제수밸브(전동식 및 수동식) 등에 전반적인 부식이 발생하였으며, 누수, 변형 등의 손상이 없는 것으로 조사되었다.

| 손상내용 | 유입 1지 밸브, 배관, 볼트류 현황 |
| 손상원인 | - |

상기 조사된 손상부는 비구조적 손상으로 시설물의 사용성에는 큰 문제는 없으나, 시설물의 내구성 저하 방지, 손상의 진행 방지 등을 위해 보수를 실시하는 것이 바람직함.

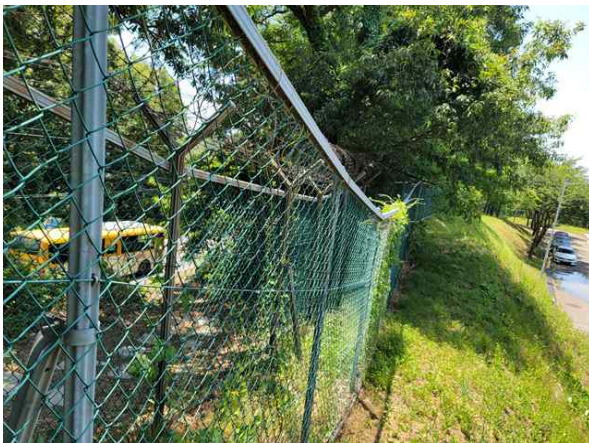
| 손상내용 | 안전휀스 상태현황 | 손상내용 | 장내 태양광판넬 설치 상태현황 |
| 손상원인 | - | 손상원인 | - |
