## **제 37~38 장 화성비봉 공공주택지구 밖 배수지 및 진입도로 중 배수지 및 송수관로**

# 제 37~38 장 화성비봉 공공주택지구 밖 배수지 및 진입도로 중 배수지 및 송수관로

## 37~38.1 대상시설물 개요

금회 과업 대상시설물인 화성비봉 공공주택지구 밖 배수지 및 진입도로 중 배수지 및 송수관로는 경기도 화성시 비봉면 삼화리 산 78-11번지에 위치하고 있는 수도의 저류시설로서, 2024년 05월에 준공 후 약 1년이 경과 되었으며, 배수지 용량은 6,000 m<sup>3</sup>/일(1지~2지 : 27.40m × 24.35m × 5.70m) 2지로 구성되어 있으며, 송수관로는 비봉면 일대에 매설되어 있다.

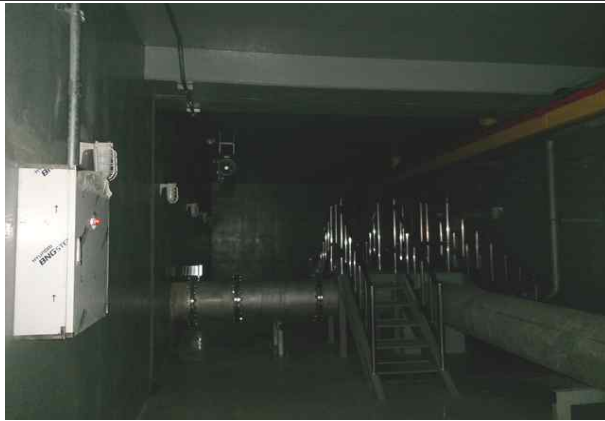
유입밸브실(지하1층) 전경

| 구 분 | 조 사 내 용 |
|---|---|
| 유입밸브실 | <ul style="list-style-type: none"> <li>• 내부 구조체에 백태, 균열 등의 손상이 없는 양호한 상태로 확인됨.</li> <li>• 해당 구조물은 손상이 없는 양호한 상태로, 시설물의 내구성 및 사용성에 문제가 없으나, 주기적인 점검을 통한 손상의 발생 확인 등의 유지관리가 필요하다 사료됨.</li> </ul> |

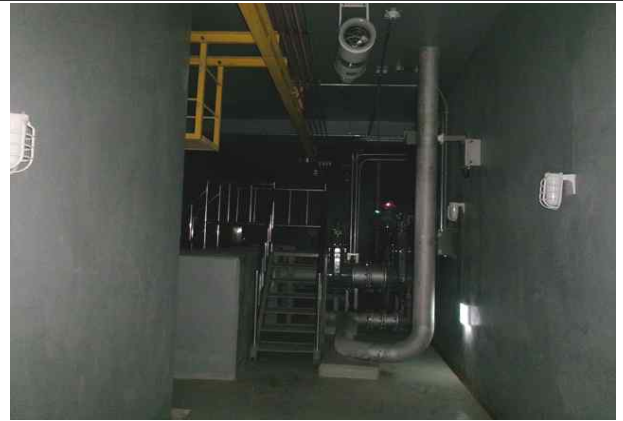
유출밸브실(지하2층) 전경

| 구 분 | 조 사 내 용 |
|---|---|
| 유출밸브실 | <ul style="list-style-type: none"> <li>• 내부 구조체에 백태 등의 손상이 발생됨.</li> <li>• 상기 조사된 손상들은 구조물에 주는 영향은 미미한 수준으로 시설물의 사용성에는 큰 문제는 없으나, 시설물의 내구성 저하 방지, 손상의 진전 방지 등을 위해 적절한 방안의 보수를 실시하는 것이 바람직함.</li> </ul> |

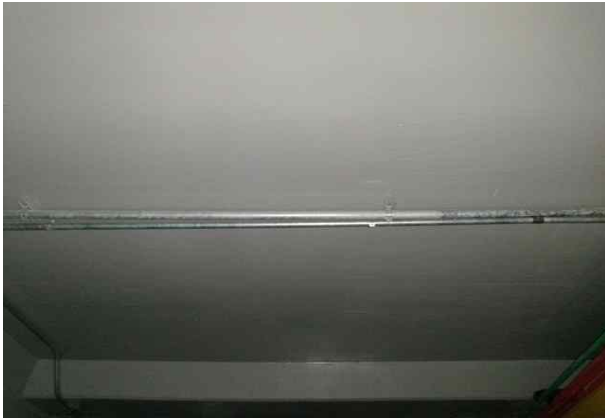
| 손상내용 | 유입밸브실 상부슬래브 상태양호 | 손상내용 | 유입밸브실 벽체 상태양호 |

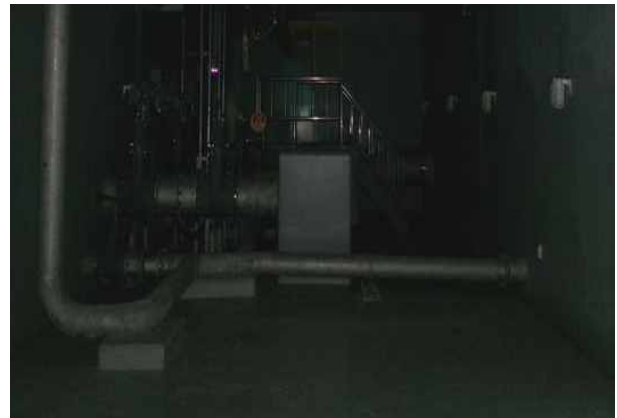
| 손상내용 | 유출밸브실 벽체 백태 | 손상내용 | 유출밸브실 바닥슬래브 상태양호 |

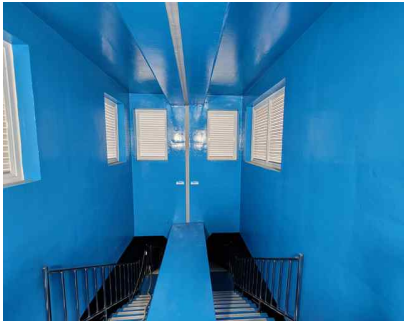
| 구 분 | 조 사 내 용 |
|---|---|
| 검수실 | <ul style="list-style-type: none"> <li>검수실 조사결과, 외부는 손상이 없는 양호한 상태로 조사됨.</li> <li>검수실 내부는 균열, 박리 등 특별한 손상이 없는 양호한 상태로 조사됨.</li> <li>검수실 외부와 내부 손상이 없는 양호한 상태로, 시설물의 사용성에 문제가 없으나, 주기적인 점검을 통해 손상의 발생 확인 및 유지관리가 필요할 것으로 판단된다.</li> </ul> |

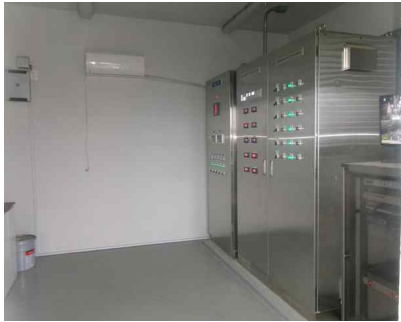
| 구 분 | 조 사 내 용 |
|---|---|
| 전기실 | <ul style="list-style-type: none"> <li>전기실 조사결과, 외부는 손상이 없는 양호한 상태로 조사됨.</li> <li>전기실 내부는 벽체 균열, 박리 등 특별한 손상이 없는 양호한 상태로 조사됨.</li> <li>외부와 내부 손상이 없는 양호한 상태로, 시설물의 사용성에 문제가 없으나, 주기적인 점검을 통해 손상의 발생 확인 및 유지관리가 필요할 것으로 판단된다.</li> </ul> |

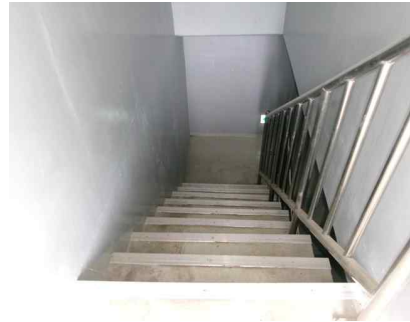
| 구 분 | 조 사 내 용 |
|---|---|
| 계단실 | <ul style="list-style-type: none"> <li>계단실 조사결과, 외부는 손상이 없는 양호한 상태로 조사됨.</li> <li>계단실 내부는 백태, 체수흔적 등이 조사됨.</li> <li>내부에 발생된 손상부는 경미한 수준으로 구조물에 주는 영향이 미미하여 시설물의 사용성에는 큰 문제는 없으나, 시설물의 내구성 저하 방지, 손상의 진행 방지 등을 위해 보수를 실시하는 것이 바람직함.</li> </ul> |

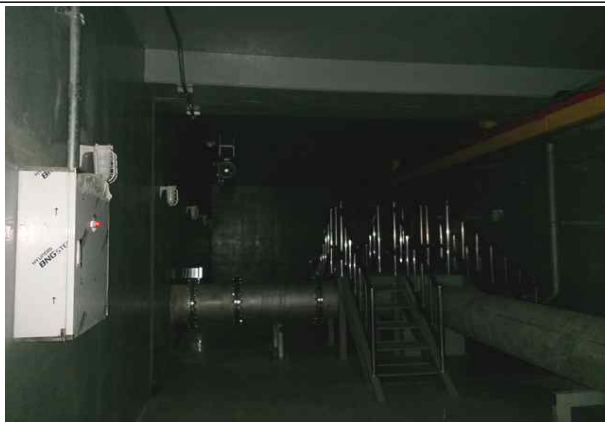
기계설비(밸브 및 배관)

기계실 외관조사 결과, 배수지 내 관부식이 조사되었고, 밸브실 내 배관의 도장상태, 밸브 연결부, 볼트 체결부 등은 특이 손상 없이 양호한 상태로 조사되었다. 배수지 내 관부식은 방청 및 도장보수를 통한 유지관리가 요구된다.

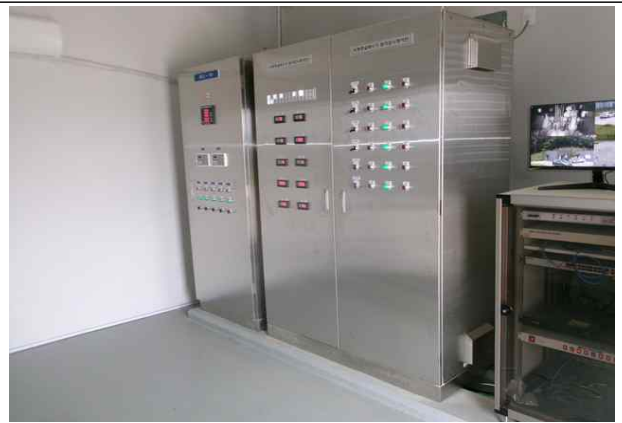
전기설비(현장제어반)

전기설비는 각종 계측 및 보호기기를 거쳐 동력설비 등에 안정적으로 전원을 공급하는 시설로서, 현장 제어반 등의 전기시설 외관조사 결과 특이 손상이 없는 양호한 상태이며, 준공 당시의 양호한 상태를 유지하고 있으므로 유지관리 계획에 따라 정기적인 점검을 시행하여 현재 상태를 유지하는 것이 바람직할 것으로 판단된다.

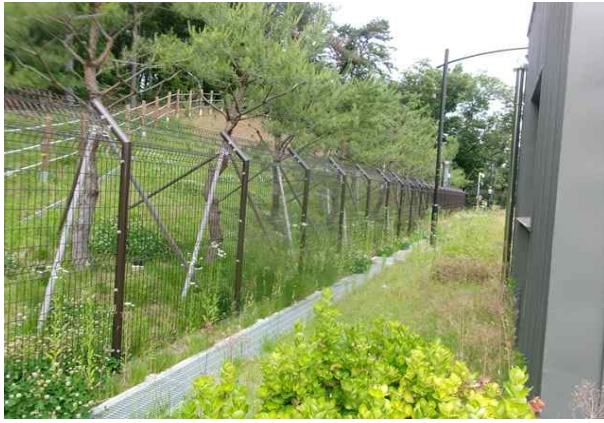
| 손상내용 | 안전휰스 상태양호 |

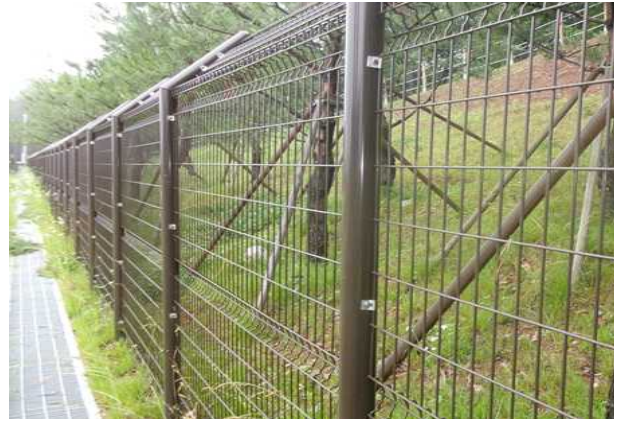
| 손상내용 | 안전휰스 상태양호 |

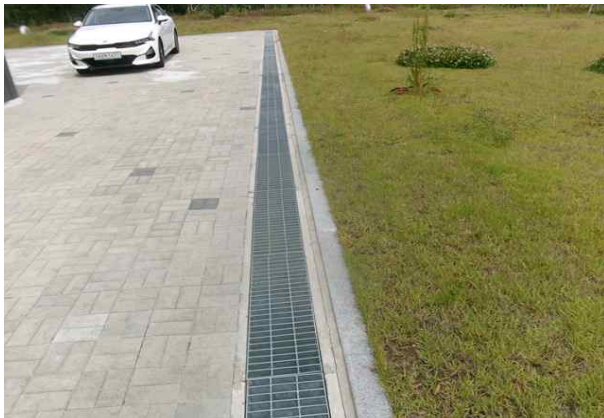
| 손상내용 | 배수시설 상태양호 |

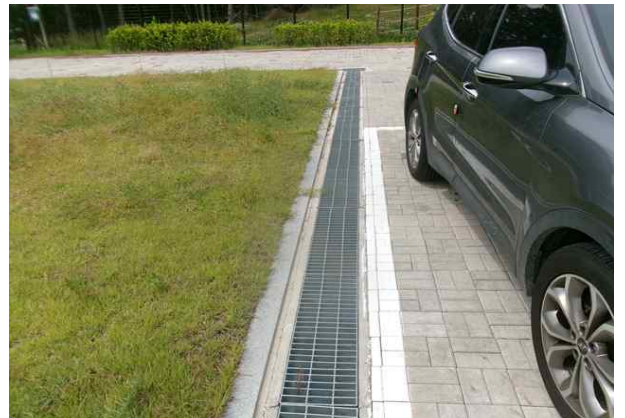
| 손상내용 | 배수시설 상태양호 |

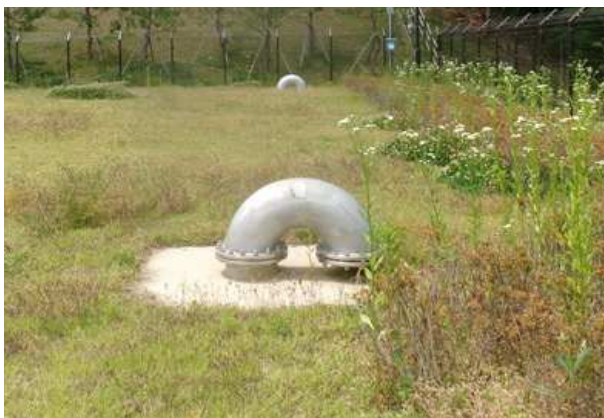
| 손상내용 | 환기구 상태양호 |

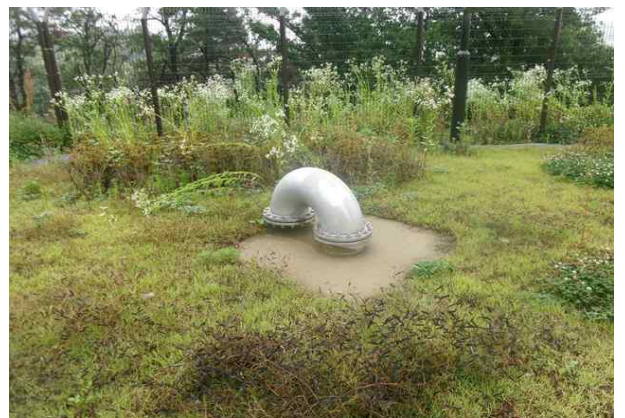
| 손상내용 | 환기구 상태양호 |

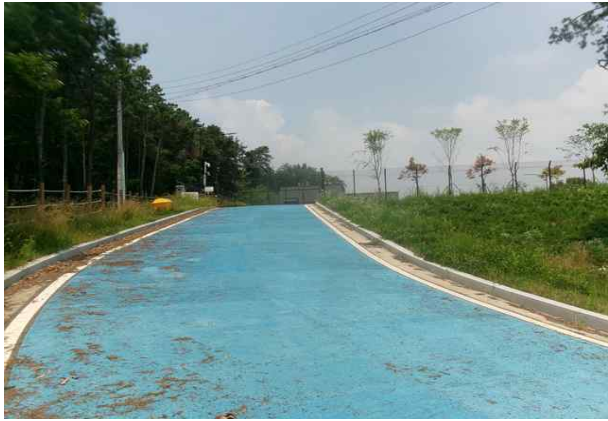
| 2지 계단 난간 현황 | 진입로 포장 현황 |

| 구 분 | 조사결과 | 등급 | 비고 |
|---|---|---|---|
| 진입로 포장 | · 포장의 결함 및 파손이 미미하게 발생한 상태로 차량진입에 문제는 없는 상태 | b | |

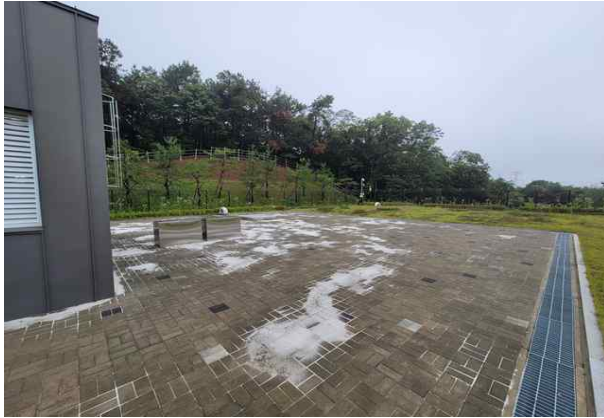
구내 포장 현황

| 구 분 | 조사결과 | 등급 | 비고 |
|---|---|---|---|
| 구내 포장 | · 포장의 결함 및 파손이 미미하게 발생한 상태로 차량진입에 문제는 없는 상태 | b | |

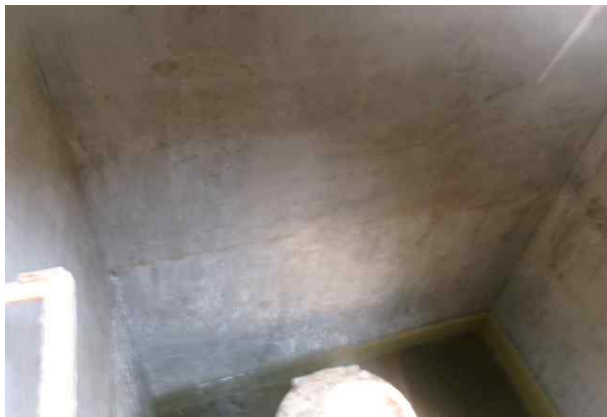
| 위 치 | 송수관로 Sta.3+16.1(점검구) | 위 치 | 송수관로 Sta.4+0.0(유량계실) |
| 손상내용 | 벽체 상태양호 | 손상내용 | 볼트 부식 |

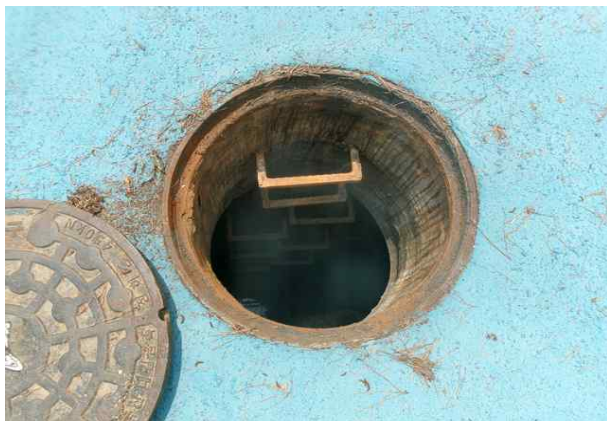
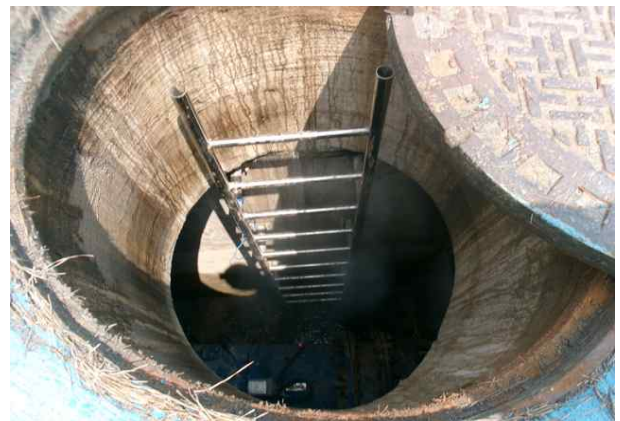
| 위 치 | 송수관로 점검구(B1-1) | 위 치 | 송수관로 유량계실 |
| 손상내용 | 사다리 설치 상태양호 | 손상내용 | 사다리 설치 상태양호 |

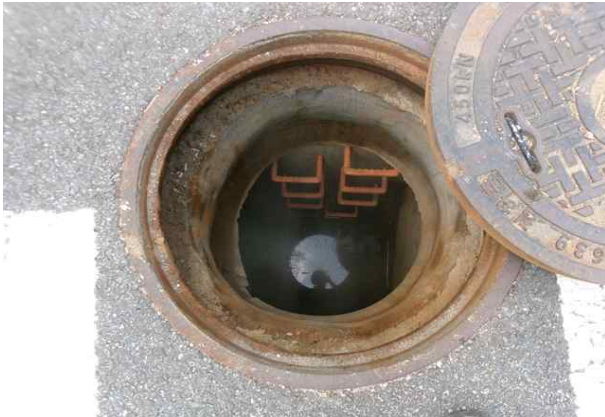
| 위 치 | 송수관로 점검구(B1-2) |

| 손상내용 | 사다리 설치 상태양호 |

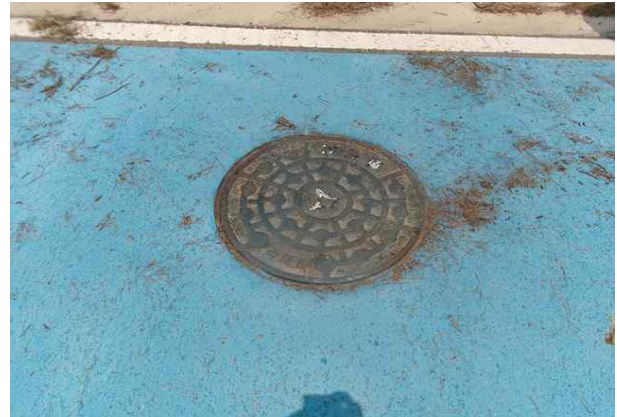
| 위 치 | 송수관로 점검구(B1-1) |

| 손상내용 | 맨홀 덮개 상태양호 |

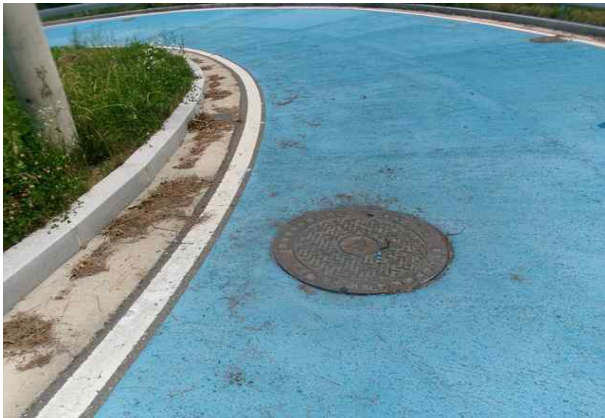
| 위 치 | 송수관로 유량계실 |

| 손상내용 | 맨홀 덮개 상태양호 |

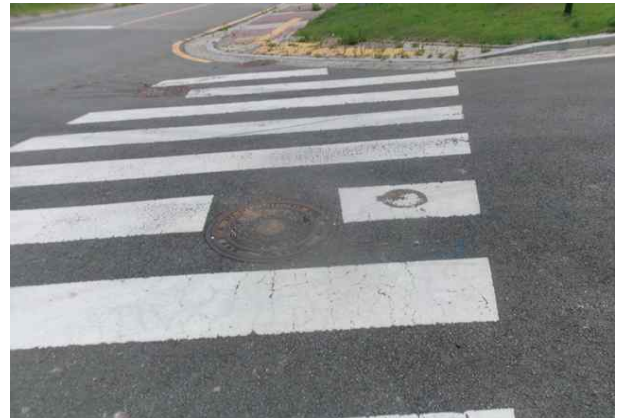
| 위 치 | 송수관로 점검구(B1-2) |

| 손상내용 | 맨홀 덮개 상태양호 |

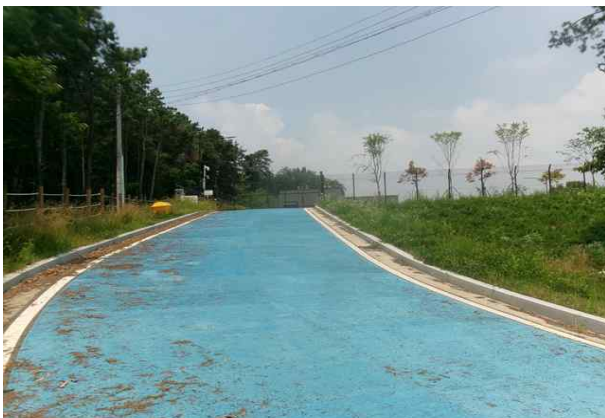
| 위 치 | 송수관로 Sta.3+16.1 |

| 손상내용 | 포장 상태양호 |
